Projekt	ZVÝŠENÍ PŘÍSTUPNOSTI A BEZPEČNOSTI KE KULTURNÍM PAMÁTKAM V ČESKO - SLOVENSKÉM POHRANIČÍ

Čajakova 6 010 01 Žilina IČO: 47 388 358 PROJEKT S.R.O. DIČ: 202 385 2710 email: jdprojekt1@gmail.com
Investor	OBEC STREČNO, Sokolská 487, 013 24 STREČNO	
OBJEKT	SO-01 – Lávka pre peších a cyklo dopravu ponad riekú Váh	
Vypracoval	Ing. Branislav MELIŠ, PhD., Ing. Jaroslav OLLAH

TECHNICKÁ SPRÁVA A STATICKÝ VÝPOČET

1. SÚČASNÝ STAV NOSNEJ KONŠTRUKCIE OCEĽOVEJ LÁVKY

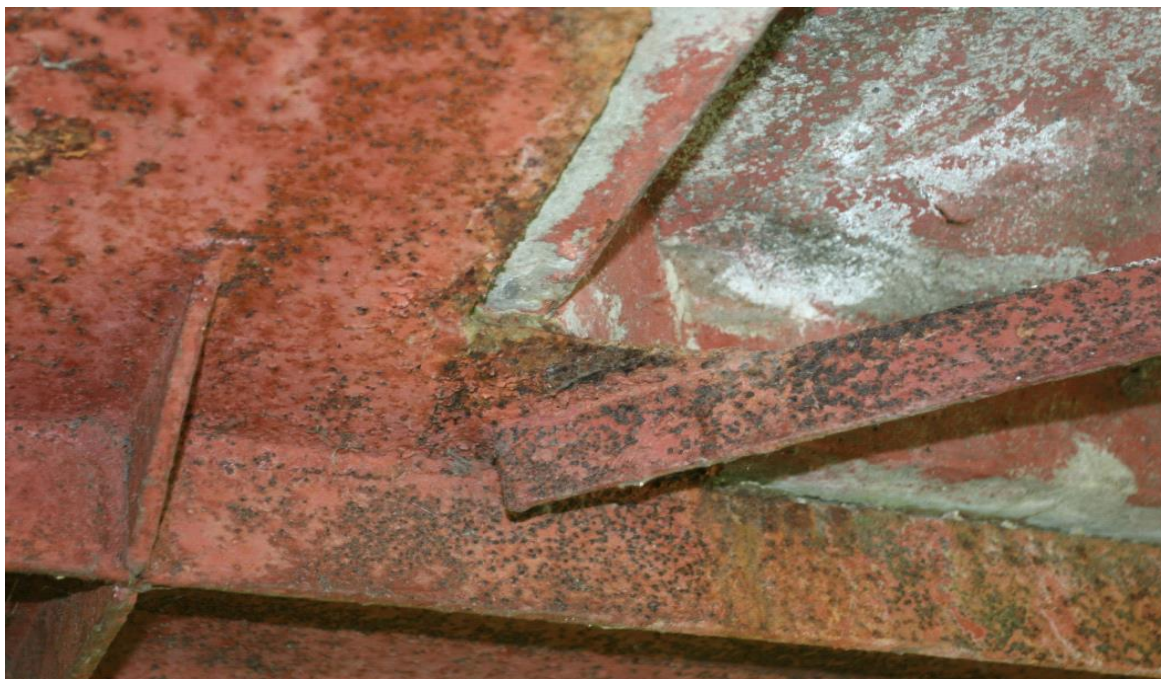
- miesto poruchy je vyznačené v dispozícii zaznamenaných porúch, - Výskyt poruchy na konštrukcii je len lokálny

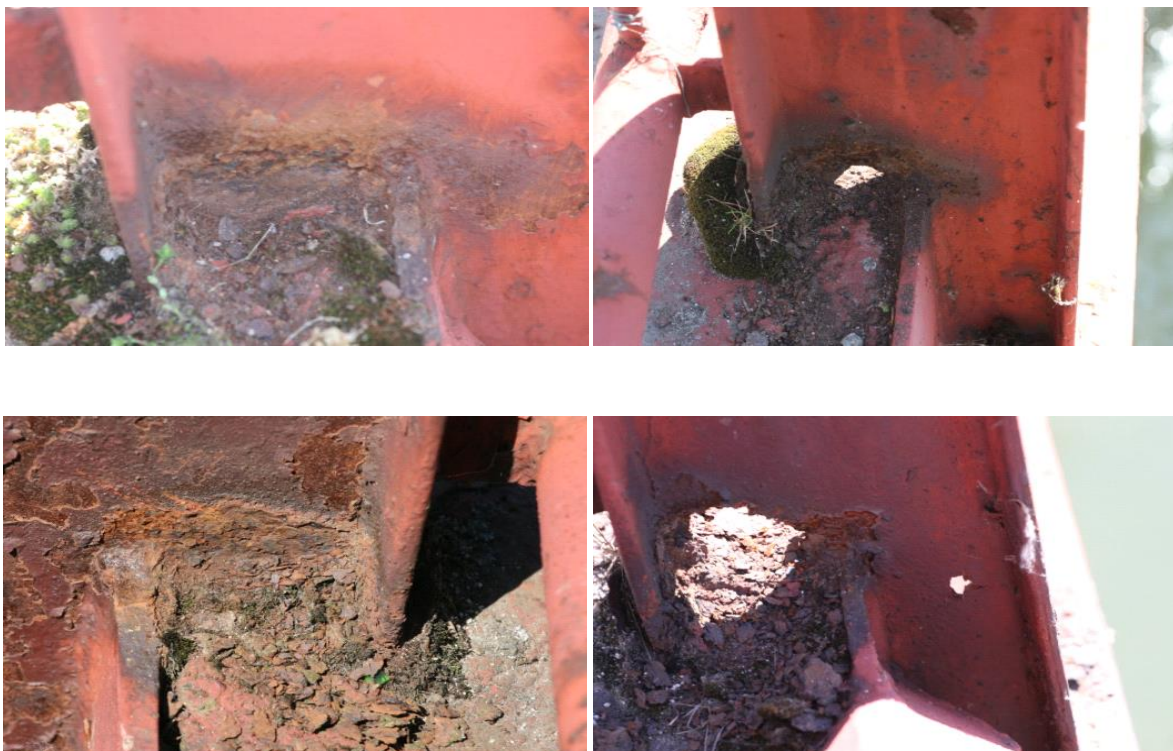
- miesto poruchy je vyznačené v dispozícii zaznamenaných porúch, - Výskyt poruchy na konštrukcii je značný - Touto poruchou sú napadnuté v menšom alebo väčšom rozsahu všetky zvislice

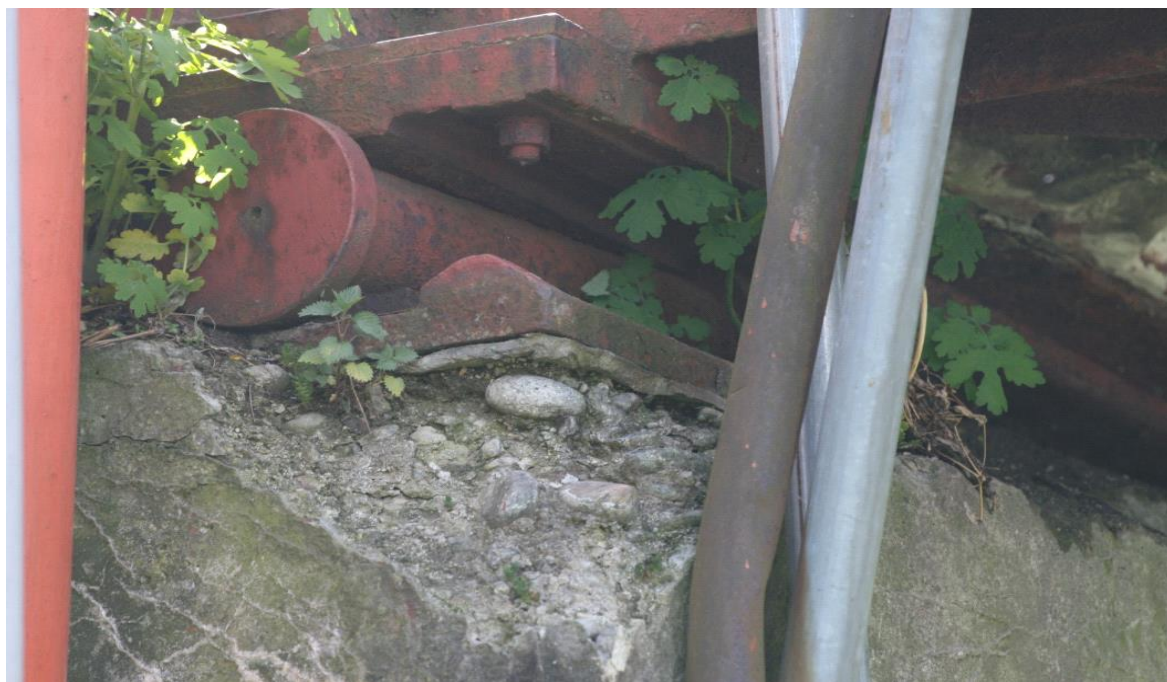
- miesto poruchy je vyznačené v dispozícii zaznamenaných porúch, - Výskyt poruchy na konštrukcii je len lokálny

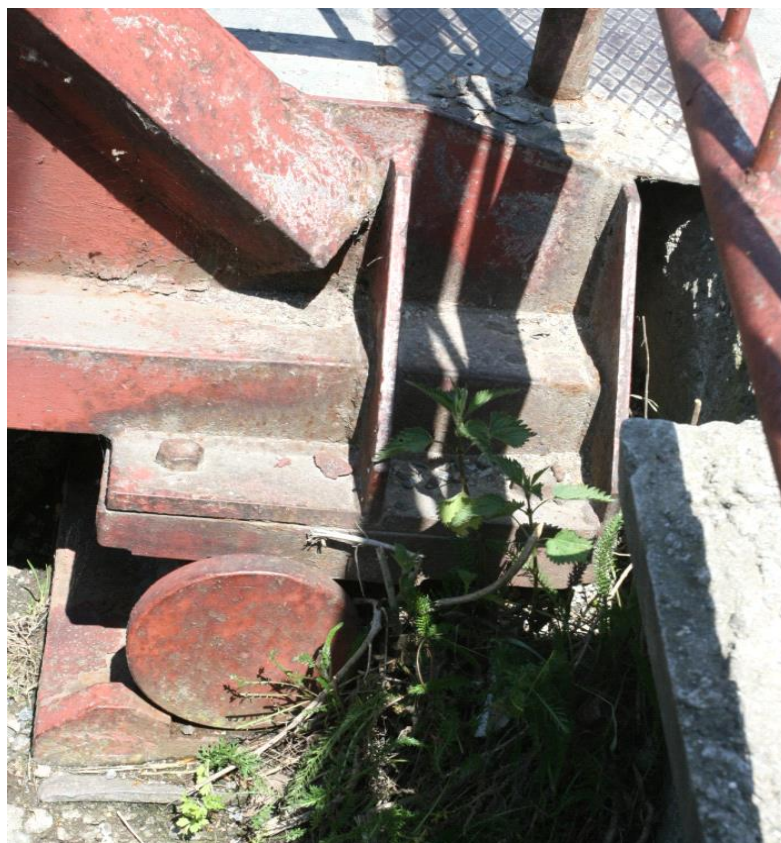
- miesto poruchy je vyznačené v dispozícii zaznamenaných porúch, - Výskyt poruchy len lokálne

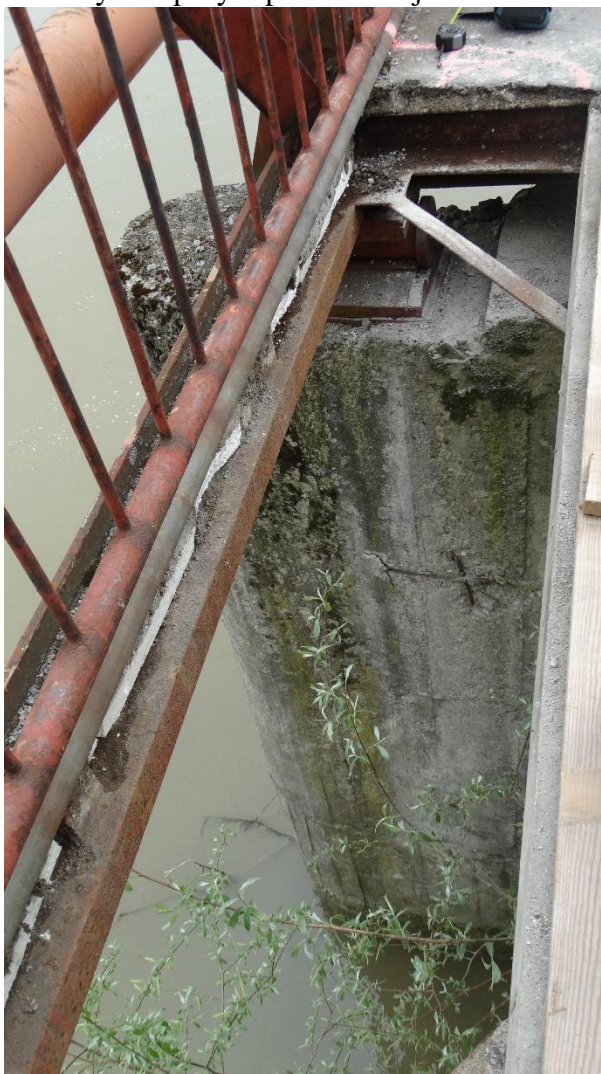
- Odkrytie dielca mostovky nad prvým pilierom objektu

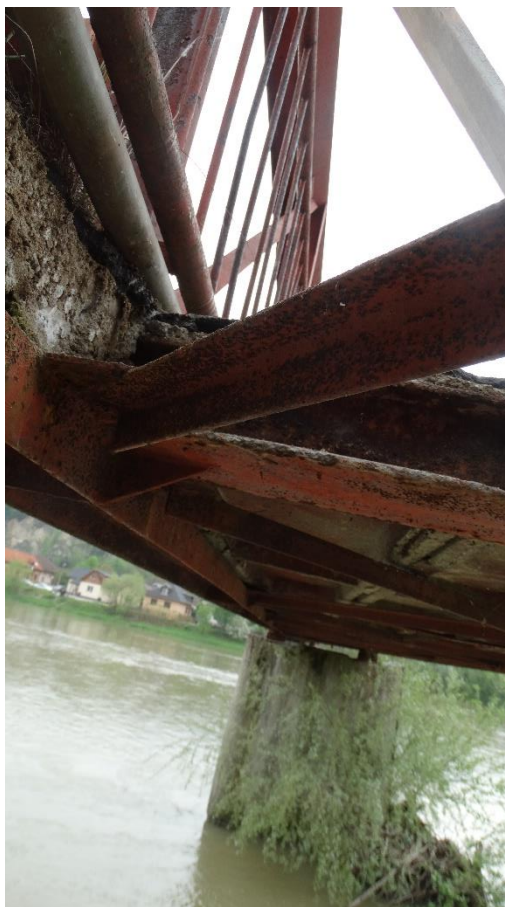
Stuženie mostovky

Prvky mostovky vykazujú značné narušenie vplyvom korózie, táto je však odstrániteľná bežným spôsobom a neoslabuje prierez v celej hrúbke. Jedná sa len o plošnú koróziu v kombinácii s jamkovitou koróziou. Priechyky sú poškodené celoplošnou koróziou na dolnej a hornej pásnici. Nepriaznivé na účinky korózie je hlavne styčné miesto na spodnej pásnici priečnikov, v ktorom sú uložené mostovkové panely na priečniky. V miestach prípojov priečnikov s hlavnými nosníkmi je viditeľné napadnutie koróziou. Korozívne úbytky na priečnikoch nemajú výrazný vplyv na zaťažiteľnosť. Mostovkové stuženie je napadnuté koróziou minimálne. Stav stuženia je dobrý.

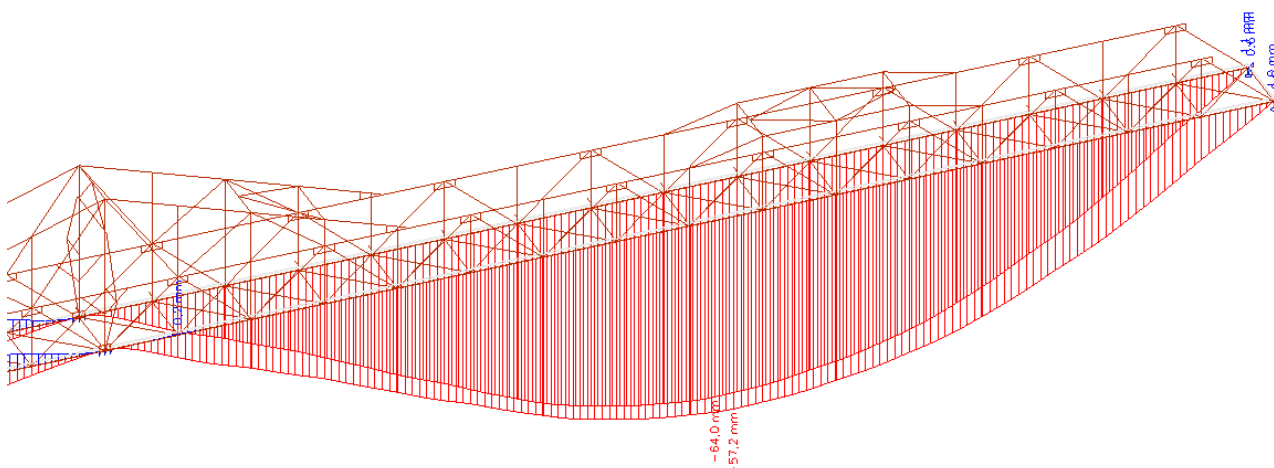
V posúdení sa overuje limitná hodnota zvislého priehybu, ktorá je predpísaná príslušnou normou. Maximálna hodnota zvislého priehybu sa uvažuje od prevádzkového zaťaženia, ktoré je vyvolané zaťažovacou schémou podľa TP 02/2016 vydaných SSC. Zaťaženie je v modeli uvažované pohyblivou zaťažovacou sústavou. Okrem tejto sústavy je na moste uvažovaný aj stav kedy je zaťažený plnou hodnotou zaťaženia každé pole lávky samostatne. Priehyby od vlastnej tiaže a dlhodobého zaťaženia nie sú vo výpočte uvažované, pretože boli zrejme pri výstavbe mosta eliminované nadvýšením.

$$f = 64.0 \text{ mm}$$

$$f_{\text{lim}} = 40000 / 600 = 66 \text{ mm}$$

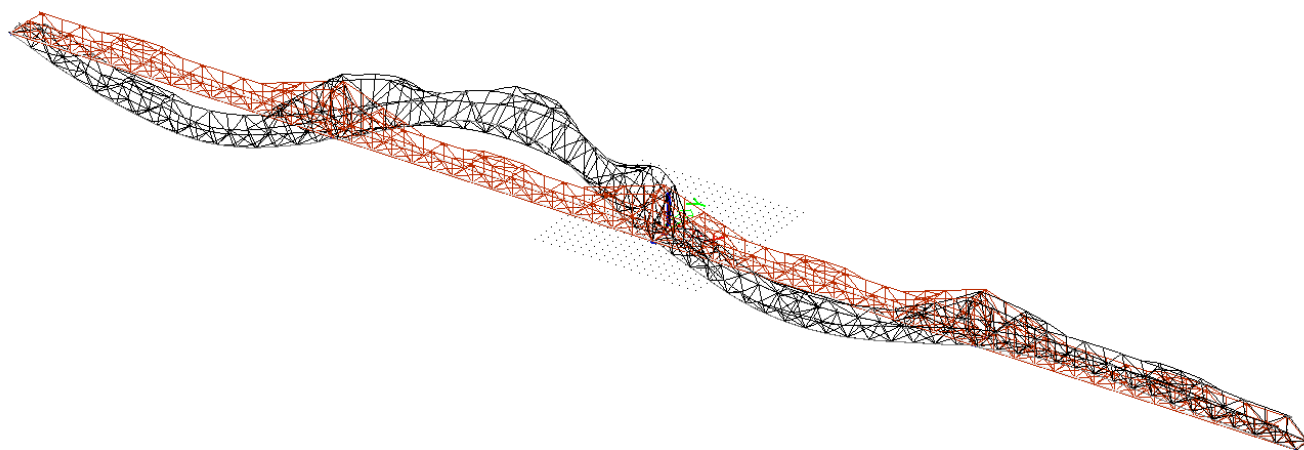
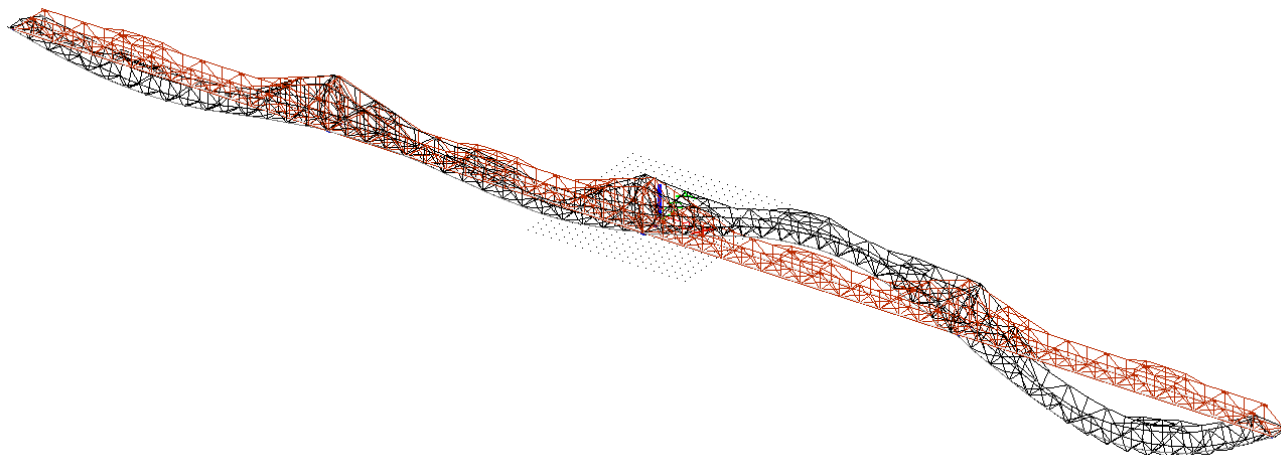
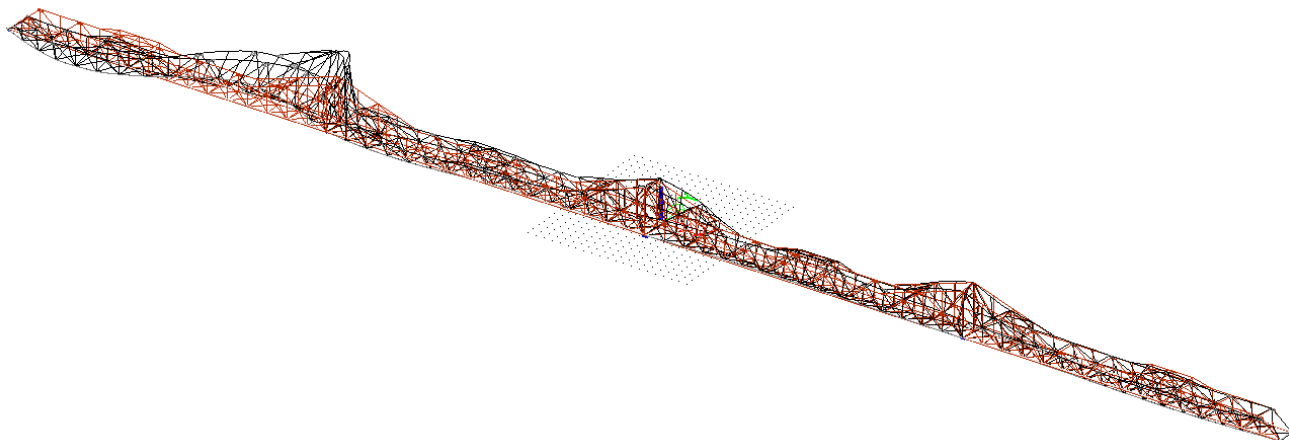
Dynamickým výpočtom boli stanovené hodnoty vlastných frekvencií konštrukcie v jednotlivých tvaroch kmitania. Pre ohybové kmitanie boli ako najnepriaznivejšie stanovené tvary kmitania s hodnotami vlastných frekvencií kmitania 2.22, 2.65 a 3.43 Hz. Všetky hodnoty sa nachádzajú v pásme nevhodnom pre ohybové kmitanie lávky. Kmitanie konštrukcie a vzniknuté zrýchlenia jednotlivých prvkov môžu negatívne ovplyvňovať pocity osôb pohybujúcich sa po lávke. Konštrukciu lávky by bolo vhodné z hľadiska pohodlia chodcov doplniť tlmičmi kmitov.
