| Názov stavby : | <b>Odstránenie havarijného stavu mosta na ul. Festivalovej vo Svidníku</b> |
| Objekt: | <b>SO 200-00 Rekonštrukcia mosta ponad Ondavu</b> |
| Druh projektovej dokumentácie: | <b>Dokumentácia pre stavebné povolenie(DSP)</b> |

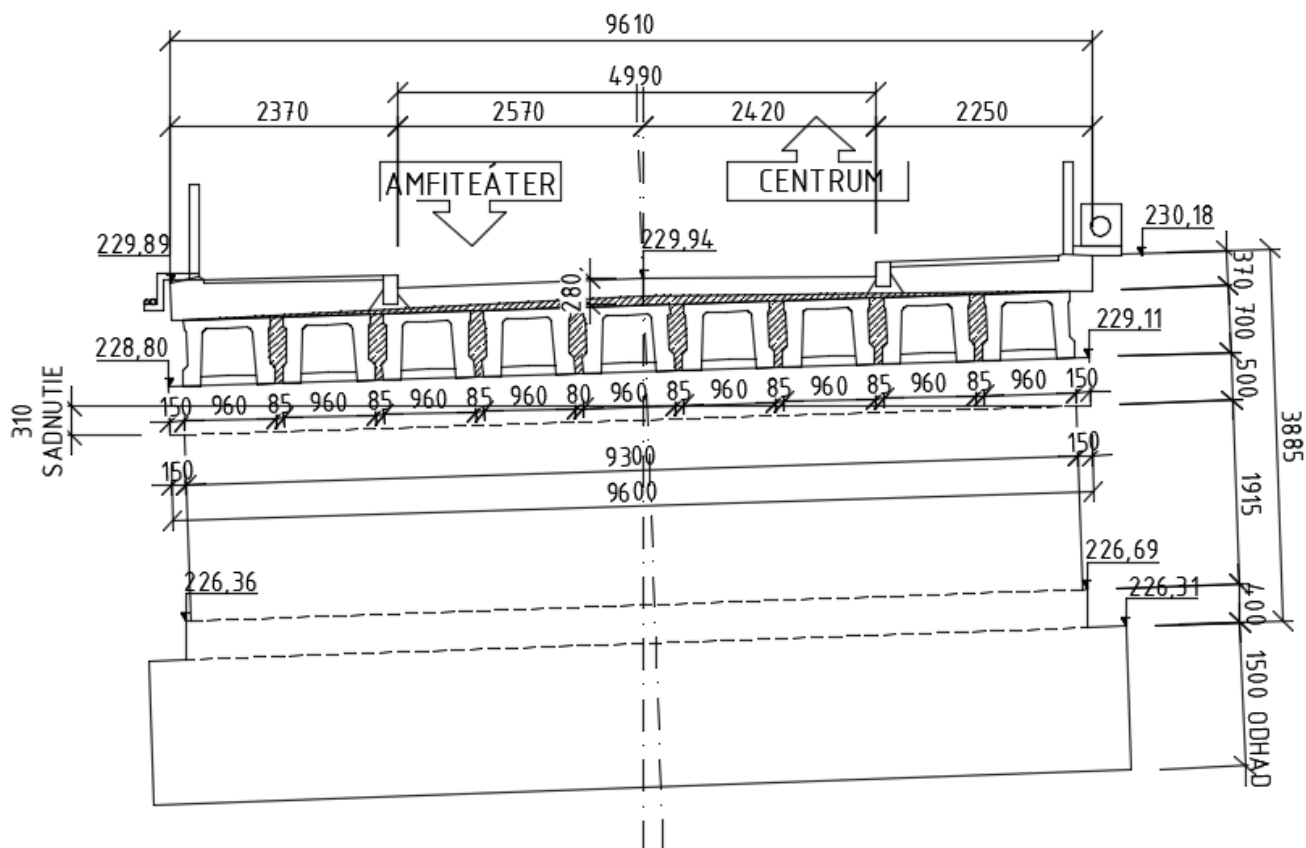
Nosná konštrukcia je vytvorená 3 poľami, ktoré tvoria prefabrikované nosníky typu VLOŠŠAK (9ks/pole). Výška nosníkov je 0,70 m, šírka 0,96m. Celková dĺžka nosníkov je 16,40 m, svetlosť je cca 15,50m.

V priečnom reze sú tieto nosníky kĺbovo prepojené pomocou spriahzjúcej výstuže a dobetonávky. Nosníky sú uložené na úložný prah na lepenku. Pozdĺžny sklon nosníkov je 0,50%.
