Bývalé reálne gymnázium, Hurbanova 15, Žilina

Architektonicko-historický výskum

Doc.PhDr. Magdaléna Kvasnicová, PhD.

Bratislava, máj 2014

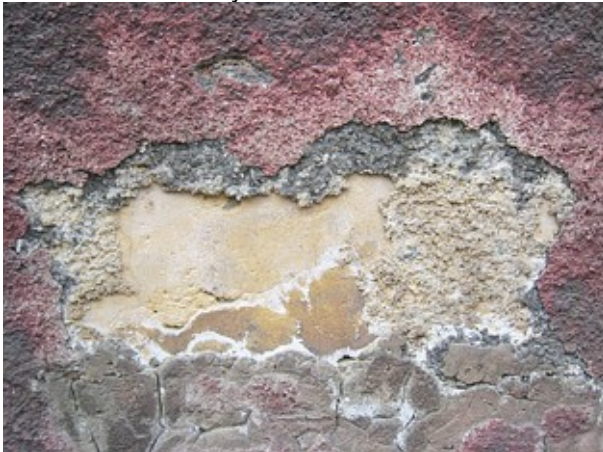
NS č.02

Situácia: južná fasáda, na sokli.

Nález: povrchová úprava sokla – na spodnú vyhladenú povrchovú úpravu svetlookrovej farby je nahodená omietková vrstva hrubozrnej štruktúry svetlookrovej farby, na nej je nahodená druhá vrstva zhodnej štruktúry tmavosivej farby, tretia vrstva zhodnej štruktúry svetlosivej farby s mladším tmavým bordovým náterom. Pôvodná farebnosť sokla bola svetlý oker.

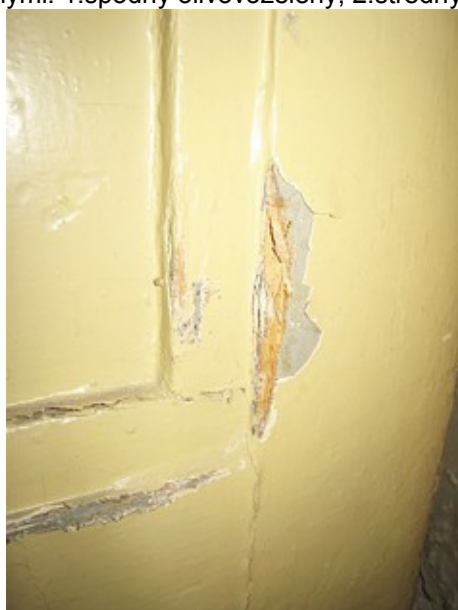
NS č.04

Situácia: severné krídlo, 1.p.p., dvere osadené vo vstupe do m.č.0.08.

Účel: prieskum pôvodnej farebnosti dverí.

Nález: pôvodná dverová výplň vstupného otvoru, osadená v originálnej profilovanej zárubni, pokrytá tromi farebnými: 1.spodný olivovozelený, 2.stredný svetlosivý, 3.vrchný krémový hrubý lakovaný náter.

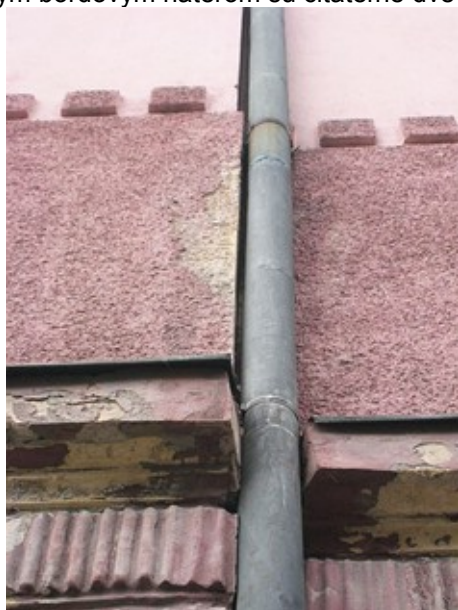
Situácia: južné krídlo, nad NS č.101.

Nález: kordónová rímsa a omietkový priebežný medziokenný pás jemnej zrnitej štruktúry je pôvodný + pod vrchným bordovým náterom sú čitateľné dve staršie vrstvy: 1,spodná, svetlookrová a 2. sivá.

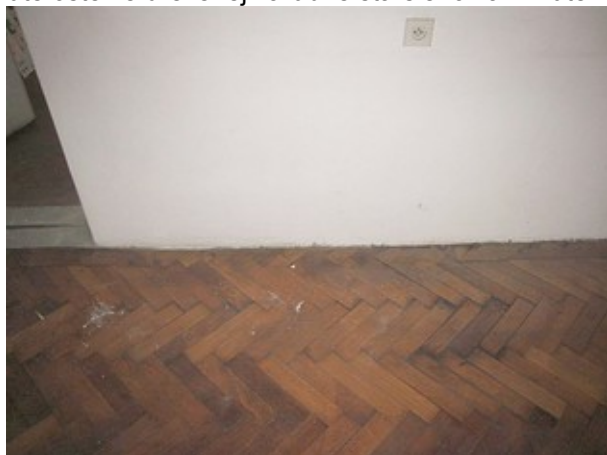
NS č.103

Situácia: južné kridlo, 1.n.p., m.č.1.43.

Nález: na okraji pôvodnej parketovej podlahy je viditeľné prerušenie obvodovej drevenej lišty, ktorá lemovala zaniknuté ostenie drevenej zárubne staršieho zaniknutého otvoru.

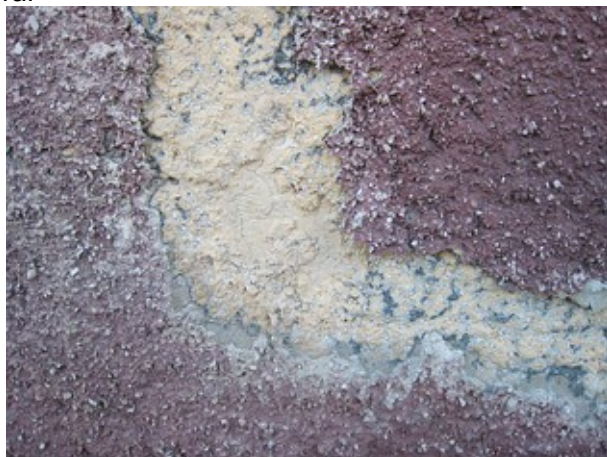
NS č.104

Situácia: severná fasáda telocvične, vľavo dole od 1.okennej osi zľava.

Nález: tri etapy úpravy povrchu steny: 1.spodná drsná omietka svetlookrovej farby, 2.tmavosivá, 3.vrchná bordová.

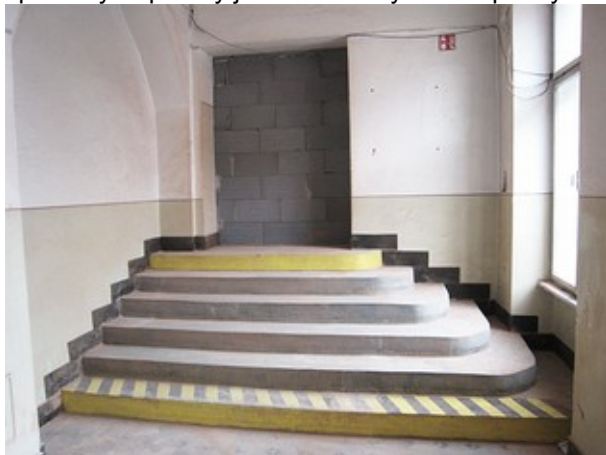
Situácia: južné krídlo, 2.n.p., na konci chodby na medziparcelovom múre.

Nález: sekundárne zamurovaný otvor vstupu do susedného objektu cez spojovací krčok + kvôli vyrovnaníu úrovne podlahy doplnený jednoramenným 6-stupňovým schodiskom.

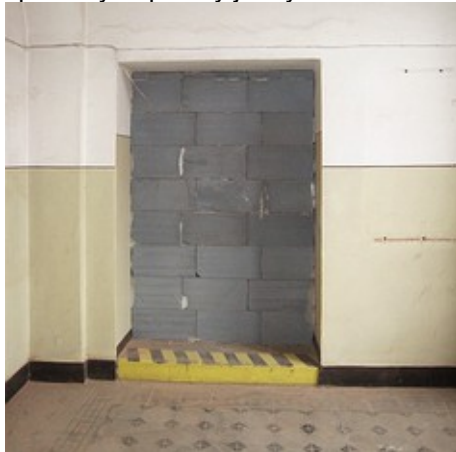
**NS č.301**

Situácia: južné krídlo, 3.n.p., na konci chodby na obvodovom múre.

Nález: sekundárne zamurovaný otvor vstupu do susedného objektu cez spojovací krčok + kvôli vyrovnaníu úrovne podlahy doplnený jedným schodiskovým stupňom.

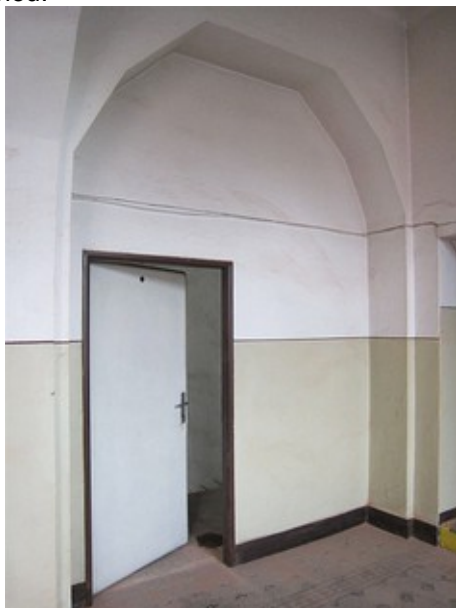
**NS č.302**

Situácia: južné krídlo, 3.n.p., na konci chodby pri vyústení schodiska.

Nález: bočné schodisko, ktoré sa pôvodne otváralo do priebežnej komunikačnej spojovacej chodby južného krídla bolo sekundárne oddelené priečkou so vstupným otvorom s typizovanou dverovou výplňou a oceľovou zárubňou.

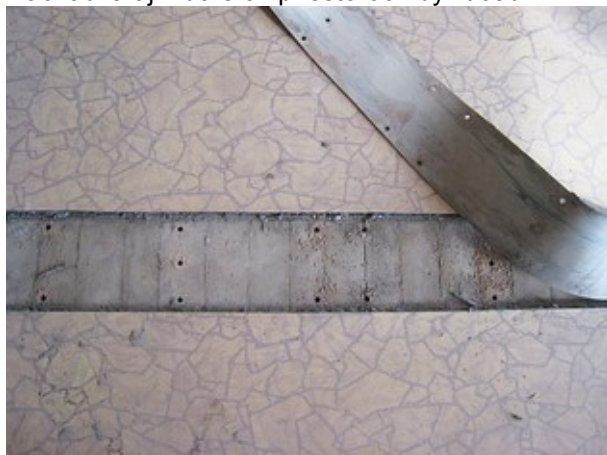
NS č.303

Situácia: 3.n.p., severné krídlo, m.č.3.21.

Nález: Pod mladšou podlahou z PVC je zachovaná pôvodná drevená podlaha miestnosti, aká sa nachádzala a ešte nachádza aj v ďalších priestoroch býv. učební.

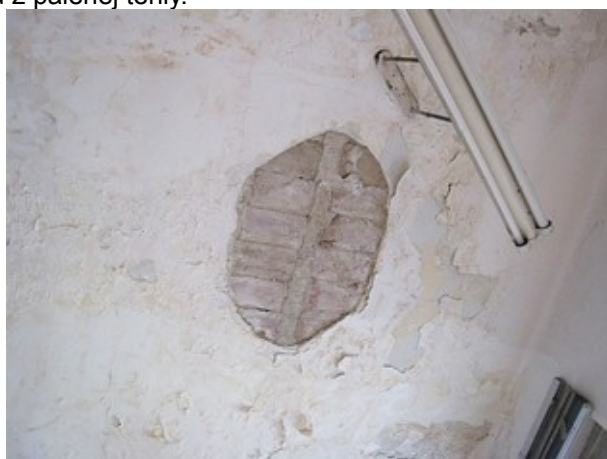
NS č.304

Situácia: čelné krídlo, 3.n.p., SV miestnosť.

Nález: v SV kúte miestnosti sú povrchové plochy časti vertikálnej a horizontálnej konštrukcie silne deštruované v dôsledku zavlhania. Pod odpadnutým kusom omietky je viditeľná pôvodná konštrukcia keramického stropu z pálenej tehly.

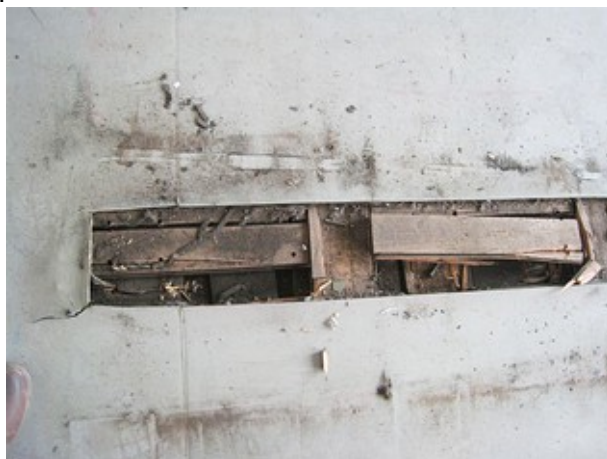
NS č.305

Situácia: severné krídlo, 3.n.p., m.č.3.09.

Nález: pod mladšou povrchovou krytinou je viditeľná pôvodná drevená vlýsková podlaha, kladená na drevené dosky.

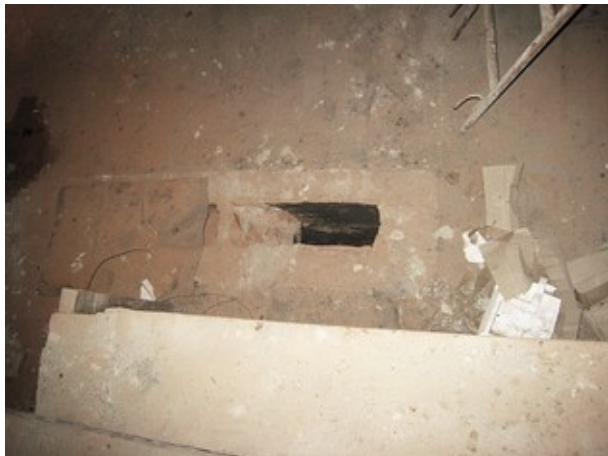
Situácia: južné krídlo, 4.n.p., podkrovie.

Nález: v podkroví v tehlovej dlažbe viditeľné vyústenie prieduchu systému teplovzdušného vetracieho systému.

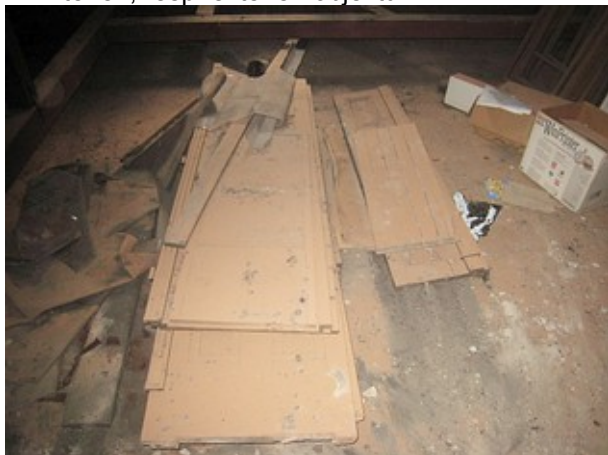
**NS č.402**

Situácia: južné krídlo, podkrovie, vedľa vstupu na krov.

Nález: fragmenty profilovaných dverových a okenných výplní z obdobia vzniku objektu, ktoré boli nahradené novými v interiéri, resp. exteriéri objektu.

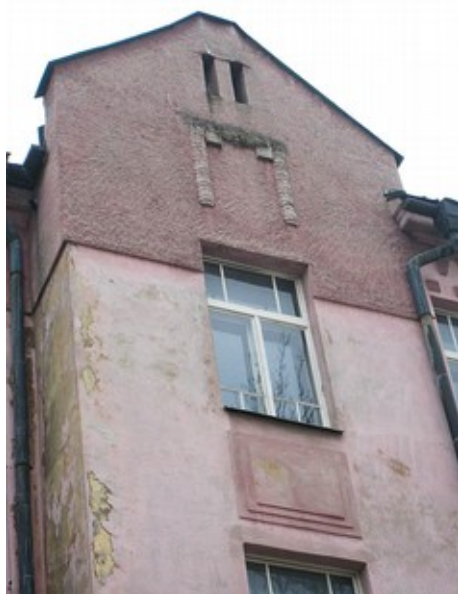
NS č.403

Situácia: severná fasáda, východný štít západného rizalitu.

Nález: torzo pôvodnej plastickej štukovej výzdoby plochy štítu – geometrizujúci festón, ktorý z hornej strany lemoval t.č. zaniknutú kartuš. Vid' historické foto.

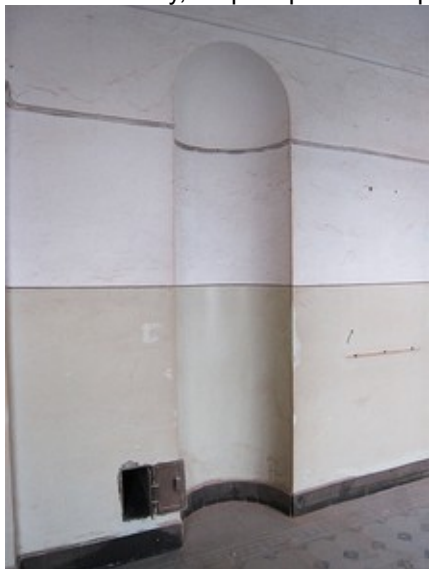
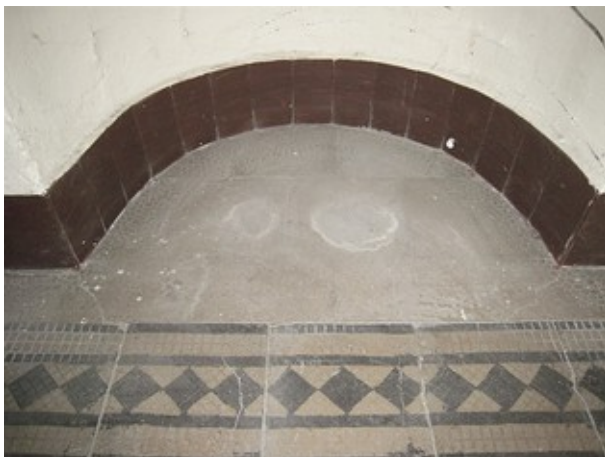
102 Polkruhové výklenky v stenách

Situácia: na medzi traktových múroch v komunikačných chodbách na 1.-3.n.p.

Umelecko-historické vyhodnotenie: výklenky dopĺňajú z hľadiska funkcie i formy charakteristický dobový výraz architektúry interiéru.

Spôsob pamiatkovej obnovy: výklenky zachovať v pôvodnej situácii, forme a výraze, omietnuť. Možnosť uplatnenia ako vitríny, resp. expozičného priestoru.

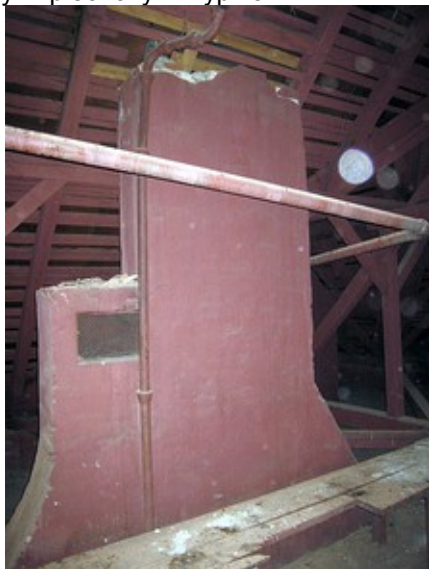
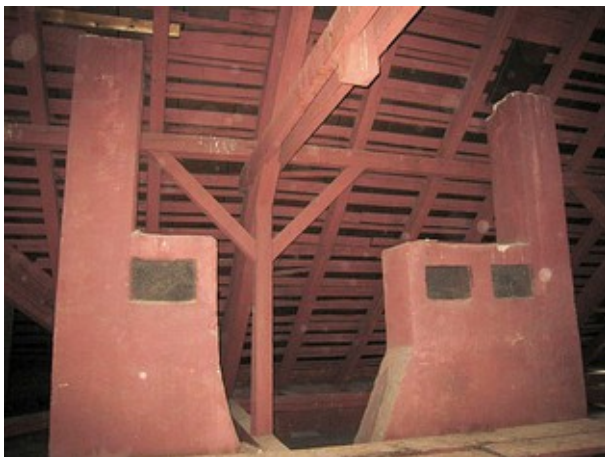
103 Komínové telesá s hlavami

Situácia: podkrovie v celom rozsahu hlavného objektu.

Umelecko-historické vyhodnotenie: komíny v podkroví spolu so zaniknutými kachlovými pecami v interiéroch objektu a sústavou komínových prieduchov s kovovými dvierkami tvorili súčasť vykurovacieho systému objektu. Zároveň sú dokladom úrovne dobovej technickej infraštruktúry začiatkom 19.storočia. Ukončenie komínov v podobe omietaných komínových hláv tvorilo integrálnu súčasť strechy a spoluurčovalo štýlový historický charakter objektu i okolitej historickej strešnej krajiny historického jadra Žiliny.

Spôsob pamiatkovej obnovy: doporučujeme komínové hlavy ako rovnocennej súčasti historickej strešnej krajiny rekonštruovať a vytiahnuť nad rovinu strechy. Hmotu telesa omietnúť a opatriť svetlým náterom. Komínové prieduchy možno využiť na vedenie TZB v rámci obnovy objektu. Sieťky vetracích otvorov odstrániť a opatriť kovanými plechovými výplňami.

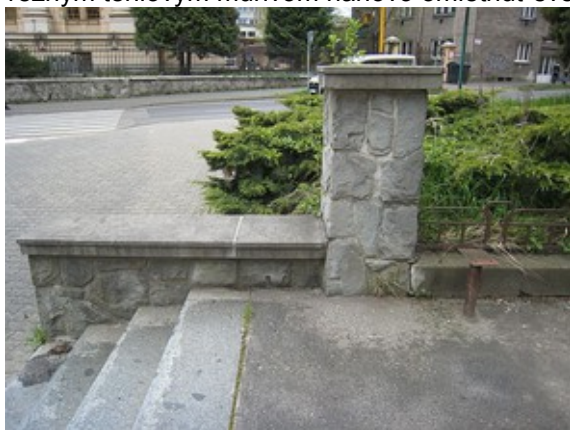
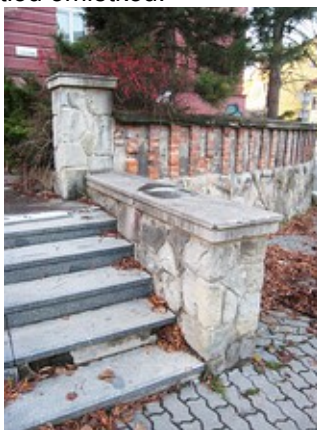
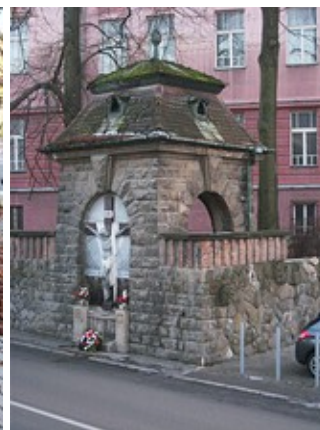
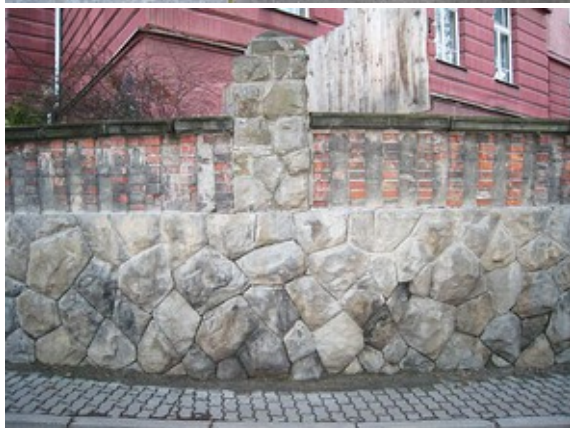
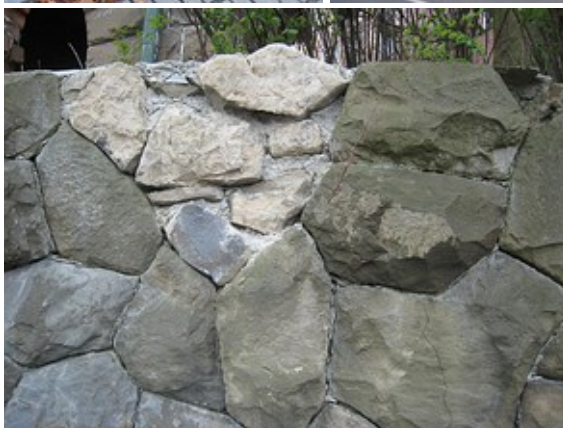
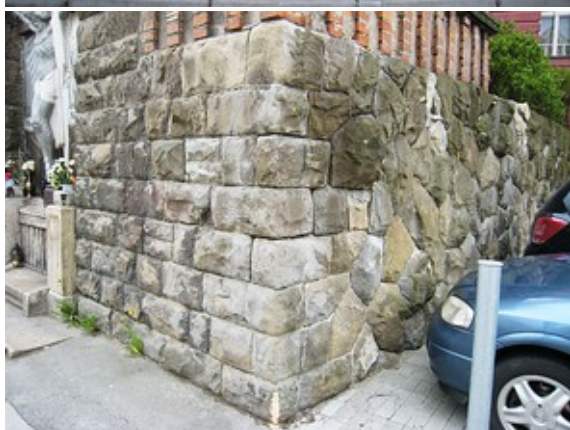
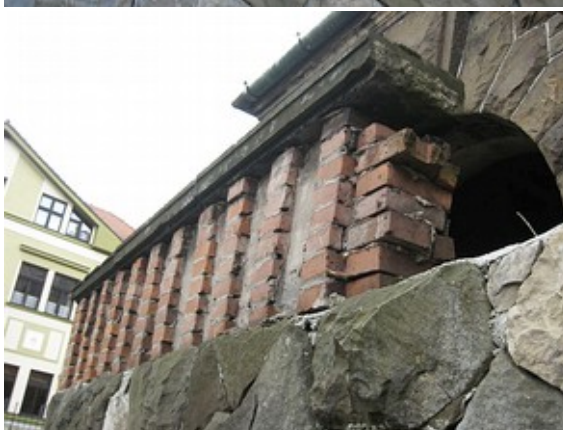
105 Dvorový ohradový múr tehlový

Situácia: zadná časť severného okraja parcely, západná a západná časť južného okraja parcely objektu.

Datovanie: 1913.

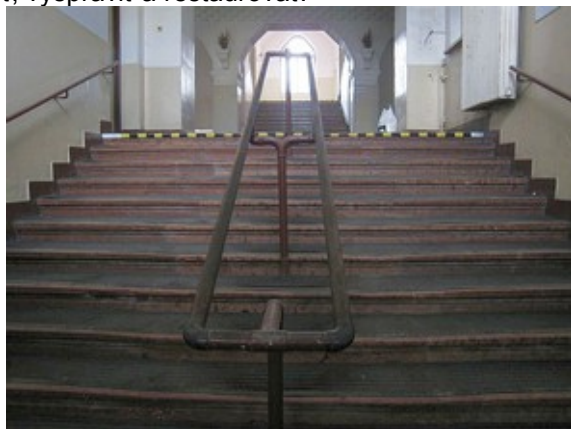
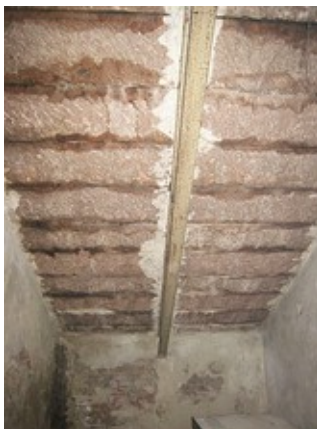
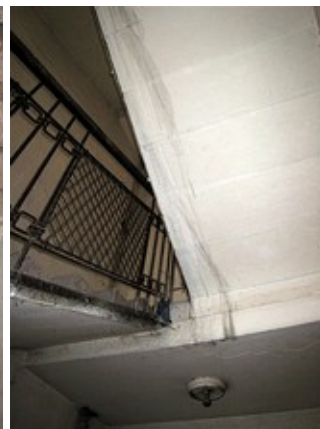
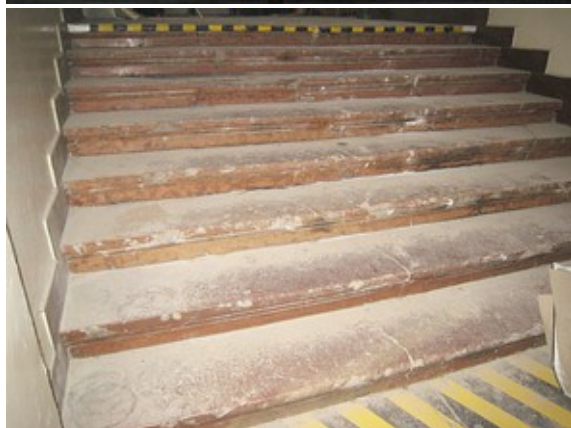
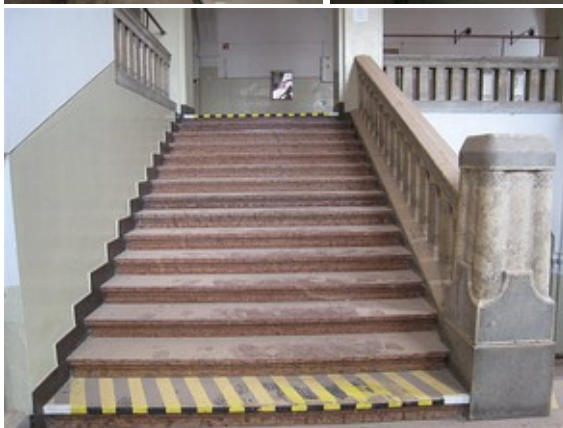
204 Zábradlie schodiska

Situácia: hlavné schodisko, 1.-3.n.p.

Umelecko-historické vyhodnotenie: súčasť architektonicky hodnotného monumentálneho reprezentačného schodiska umiestneného v samostatnom schodiskovom trakte. Tvaroslovné kamenné prvky schodiska sú najvýraznejšími nositeľmi štýlovej príslušnosti objektu k secesii. Striedmym uplatnením racionálneho abstraktného geometrizujúceho ornamentu, zhodne uplatneného i v interiéroch poštového paláca v Šoproni (dokončené 1913), dokladajú inklináciu tvorby architektonickej dvojice Somló-Orth k viedenskému variantu secesie. Doklad vysokej úrovne uplatnenia dobového secesného tvaroslovía a ornamentiky importovaného aj do prostredia mimo budapeštianskeho umeleckého centra a inšpiračného slohového zdroja pre lokálnu stavebnú kultúru.

Spôsob pamiatkovej obnovy: prvky si vyžadujú reštaurátorskú obnovu, kamenné články zachovať na mieste, ošetriť, očistiť, opraviť, deštruované časti doplniť, vyspraviť a reštaurovať.

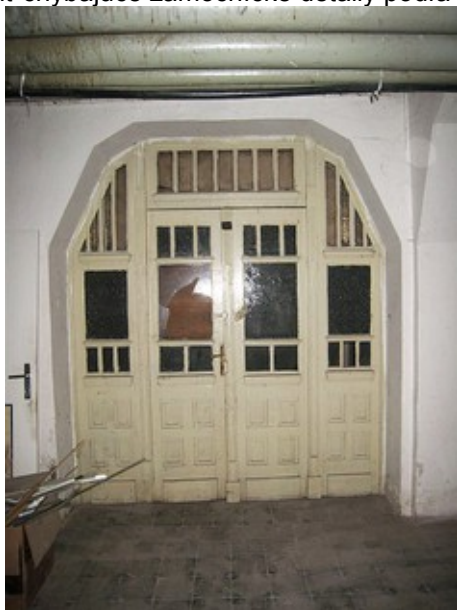
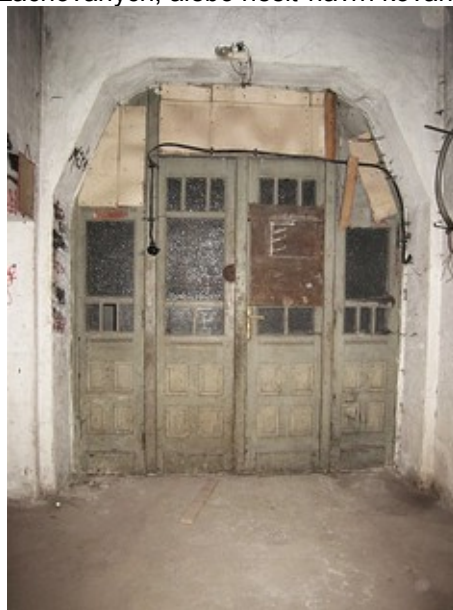
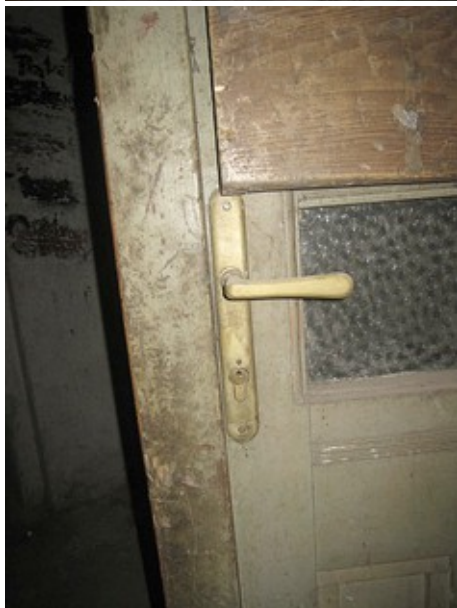
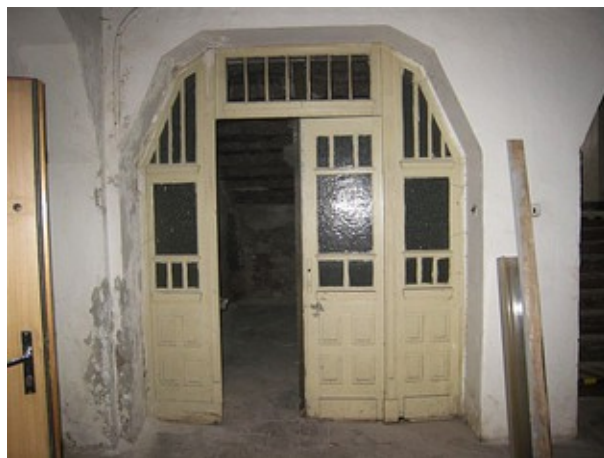
303 Deliace steny s dverami

Situácia: na 1.n.p., južné krídlo, 2 ks.

Umelecko-historické vyhodnotenie: ukážka kvalitnej dobovej umelecko-remeselnej práce, tradičného detailu, uplatňovaného vo verejných komunikačných priestoroch (kombinácia deliacej steny a vstupu).

Spôsob pamiatkovej obnovy: zachovať a prezentovať v pôvodnej situácii, opraviť, repasovať, deštruované časti vyspraviť, odstrániť sekundárny svetlý náter, impregnovat', opatriť farebným náterom. Overiť pôvodný náter (svetlý zelenosivý?). Doplniť chýbajúce zámočnícke detaily podľa zachovaných. Návrh kovania kľučky vid' položka č.305.

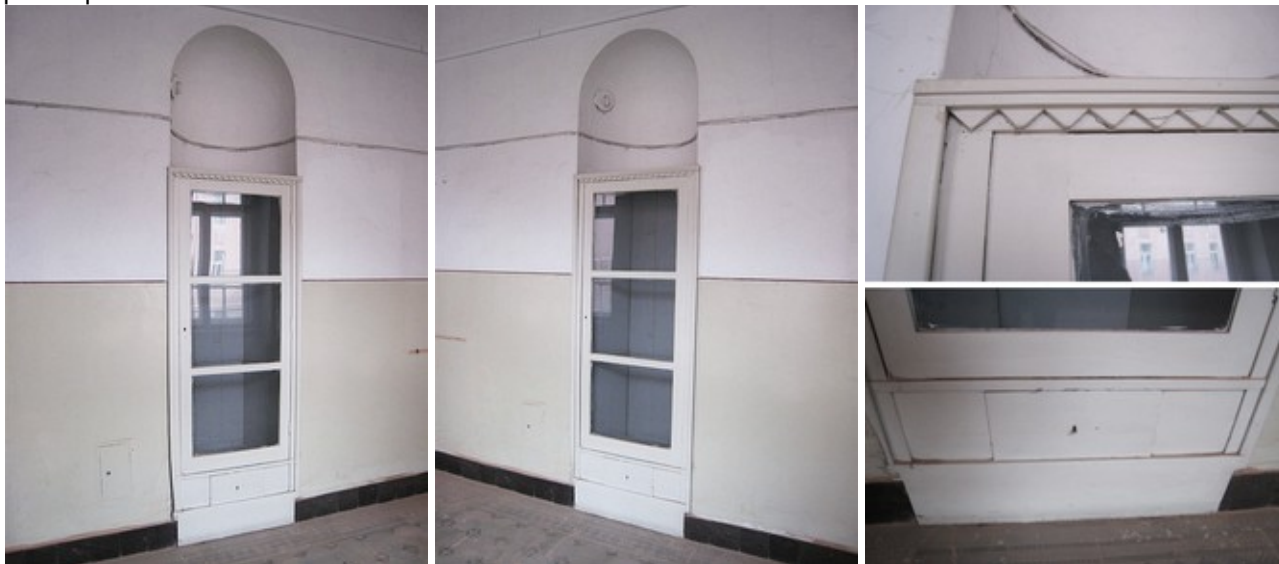
308 Dvojkřídlové okno s klapáčkou – VZOR

Situácia: m.č.1.0, vľavo od vstupu.

Umelecko-historické vyhodnotenie: jediná pôvodná okenná výplň v objekte so zachovanou klapáčkou. Geometrizujúci ornament je kompatibilný so štýlovým výrazom architektúry objektu.

Spôsob pamiatkovej obnovy: zachovať, opraviť, repasovať, deštruované časti vyspraviť, odstrániť sekundárny svetlý náter, impregnovat', opatriť farebným ochranným náterom. Overiť pôvodnosť svetlého sivozeleného náteru. Výplň použiť ako VZOR.

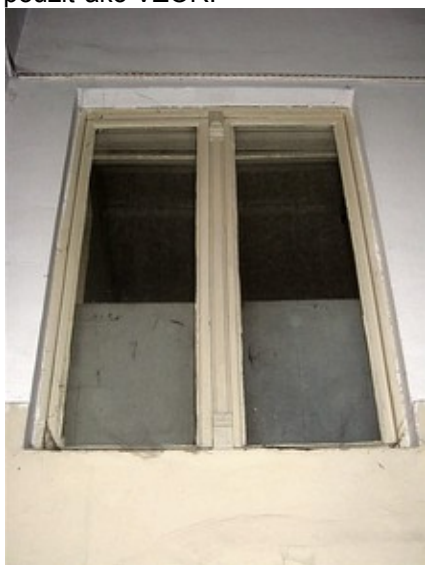
309 Okno s profilovaným priečnikom

Situácia: zadné miestnosti južného krídla č.1.46, 1.49.

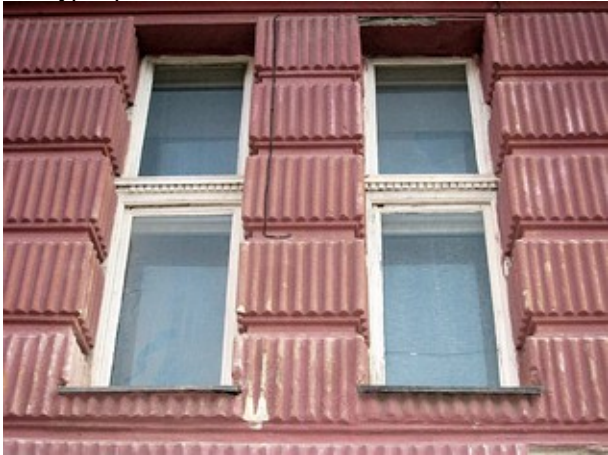
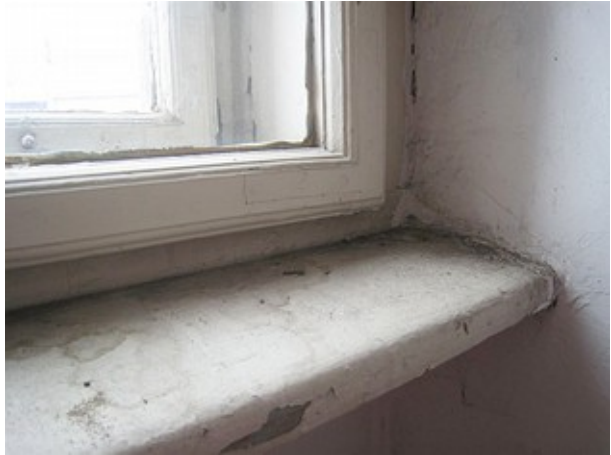
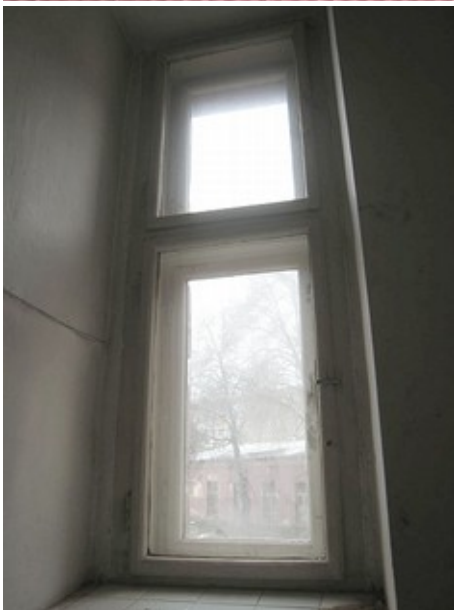
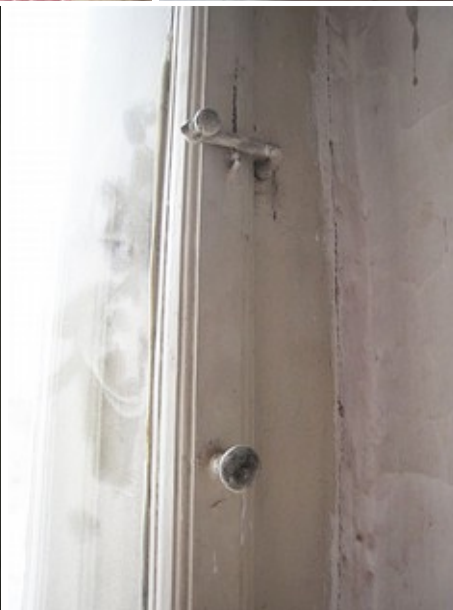
310 Dvojkrídlové okno

Situácia: uličné a dvorové fasády na 1.p.p.

Umelecko-historické vyhodnotenie: predpokladáme, že výplne okien sú sčasti pôvodné, najmä vonkajšie okenné krídla, ktoré zachovávajú pôvodné členenie i keď bez pôvodných klapačiek (viď historické foto) a pôvodných kovaní, sčasti boli nahradené novými krídlami na prelome 40.a 50.rokov 20.storočia, najmä vnútorné krídla s typizovanými kľučkami. Členenie vonkajších okenných krídiel je zhodné s pôvodným a kompatibilné so secesným výrazom architektúry objektu.

Spôsob pamiatkovej obnovy: nakoľko členenie vonkajších okenných krídiel je zhodné s pôvodným a kompatibilné so secesným výrazom architektúry objektu, doporučujeme okenné výplne zachovať, opraviť, repasovať, deštruované časti vyspraviť, odstrániť sekundárny svetlý náter, impregnovat', opatriť farebným ochranným náterom. Klapačku doplniť podľa zachovaného vzoru (308, historické foto). Kovania riešiť podľa individuálneho návrhu, inšpirácia podľa zachovaných.

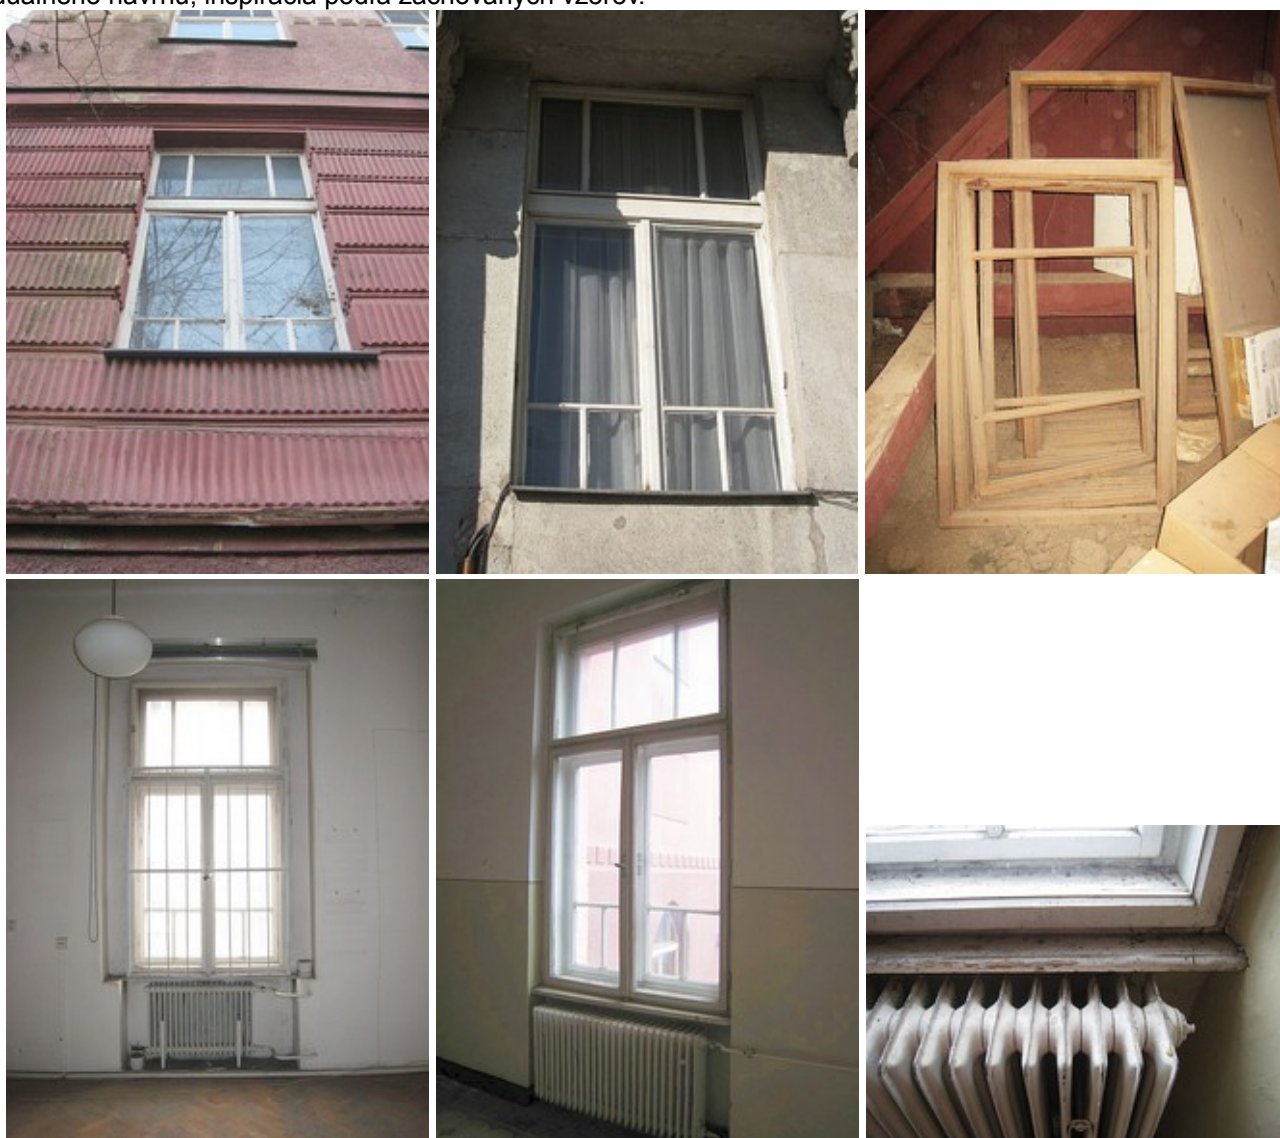
312 Pravouhlé okno s priečnikom

Situácia: čelná fasáda, 2.n.p.

Umelecko-historické vyhodnotenie: predpokladáme, že výplne okien sú sčasti pôvodné, najmä vonkajšie krídla, ktoré zachovávajú pôvodné členenie i keď bez pôvodných klapáčiek (viď historické foto) a pôvodných kovaní, sčasti boli v polovici 20.storočia nahradené novými krídlami, najmä vnútorné krídla s novými kľučkami.

Spôsob pamiatkovej obnovy: nakoľko členenie vonkajších okenných krídiel je zhodné s pôvodným a kompatibilné so secesným výrazom architektúry objektu, doporučujeme okenné výplne zachovať, opraviť, repasovať, deštruované časti vyspraviť, odstrániť sekundárny svetlý náter, impregnovat', opatriť farebným ochranným náterom. Klapačku doplniť podľa zachovaného vzoru (308, historické foto). Kovania riešiť podľa zachovaných vzorov.

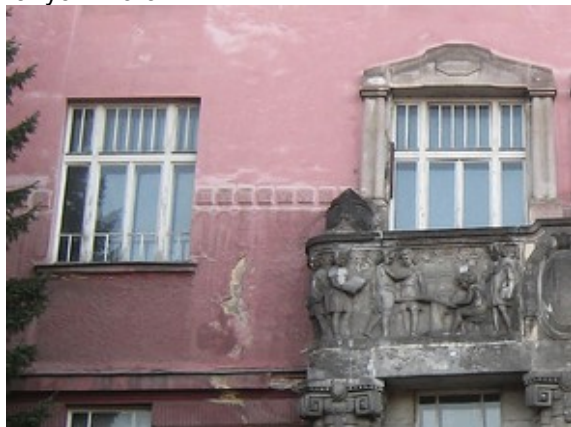
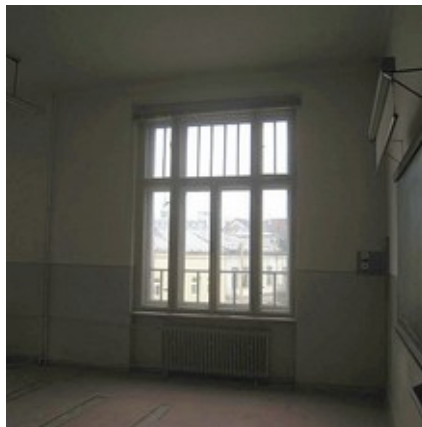
313 Balkónové dvere, čelná fasáda

Situácia: čelná fasáda, 2.n.p.

Umelecko-historické vyhodnotenie: predpokladáme, že výplne sú sčasti pôvodné, najmä vonkajšie krídla, ktoré zachovávajú pôvodné členenie i keď bez pôvodných krycích stĺpikov (viď historické foto) a pôvodných kovaní, sčasti boli v polovici 20.storočia nahradené novými krídlami, najmä vnútorné krídla s typizovanými kľučkami.

Spôsob pamiatkovej obnovy: nakoľko členenie vonkajších okenných a dverných krídiel je zhodné s pôvodným a kompatibilné so secesným výrazom architektúry objektu, doporučujeme výplne zachovať, opraviť, repasovať, deštruované časti vyspraviť, odstrániť sekundárny svetlý náter, impregnovat', opatriť ochranným náterom v súlade s celkovým konceptom obnovy (viď Návrh na reštaurovanie). Reštaurátorský prieskum potvrdil jeden biely náter. Krycie stĺpiky doplniť podľa zachovaného vzoru (308, historické foto). Kovania riešiť podľa zachovaných vzorov.

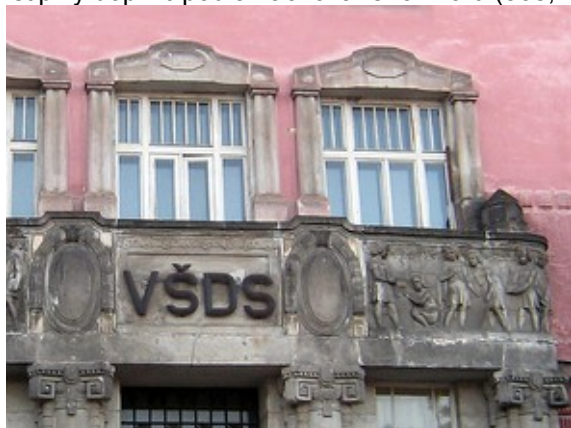
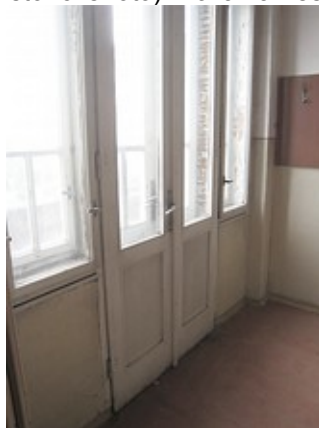
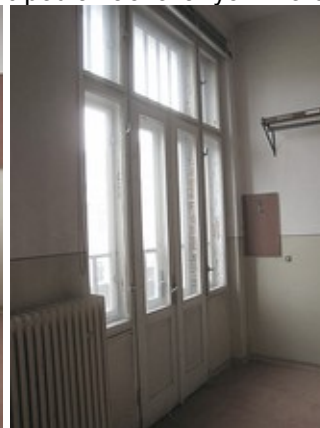
314 Okno so skoseným záklenkom

Situácia: čelná fasáda, 3.n.p.

Umelecko-historické vyhodnotenie: predpokladáme, že výplne sú sčasti pôvodné, najmä vonkajšie krídla, ktoré zachovávajú pôvodné členenie i keď bez pôvodných krycích stĺpikov (viď historické foto) a pôvodných kovaní, sčasti boli v polovici 20.storočia nahradené novými krídlami, najmä vnútorné krídla s typizovanými kľučkami. Členenie vonkajších krídiel je zhodné s pôvodným a kompatibilné so secesným výrazom architektúry objektu.

Spôsob pamiatkovej obnovy: nakoľko členenie vonkajších okenných krídiel je zhodné s pôvodným a kompatibilné so secesným výrazom architektúry objektu, doporučujeme okenné výplne zachovať, opraviť, repasovať, deštruované časti vyspraviť, odstrániť sekundárny svetlý náter, impregnoviť, opatriť farebným ochranným náterom. Klapačku doplniť podľa zachovaného vzoru (308, historické foto). Kovania riešiť podľa individuálneho návrhu, inšpirácia podľa zachovaných vzorov.

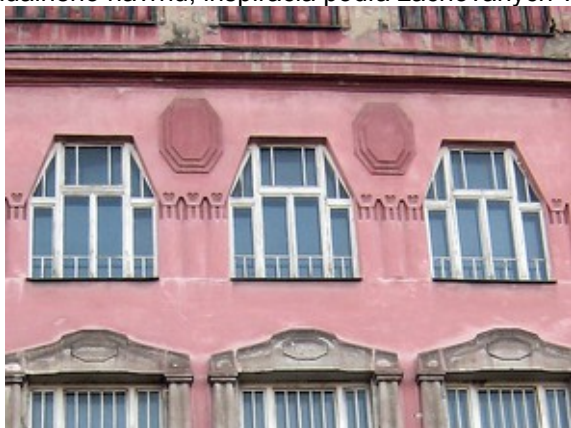
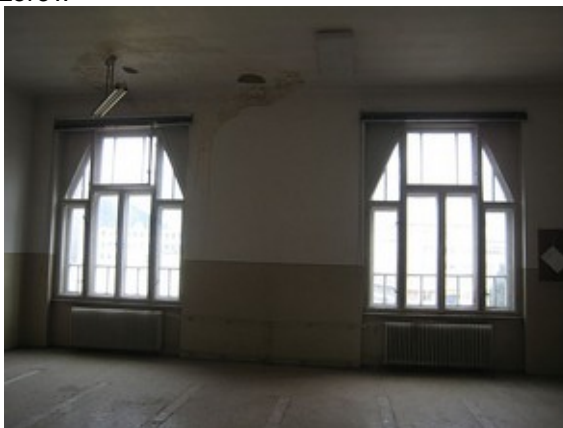
315 Dvojkrídlové okno s trojuholníkovým záklenkom

Situácia: 1. a 2.n.p., fasády schodiskového traktu.

Umelecko-historické vyhodnotenie: predpokladáme, že výplne okien sú sčasti pôvodné, najmä vonkajšie krídla, ktoré zachovávajú pôvodné členenie i keď bez pôvodných klapáčiek (viď historické foto) a kovaní, sčasti boli v polovici 20.storočia nahradené novými krídlami, najmä vnútorné krídla s typizovanými kľučkami. Členenie vonkajších krídiel je zhodné s pôvodným a kompatibilné so secesným výrazom architektúry objektu (iba 1.n.p.).

Spôsob pamiatkovej obnovy: nakoľko členenie vonkajších okenných krídiel je zhodné s pôvodným a kompatibilné so secesným výrazom architektúry objektu, doporučujeme okenné výplne zachovať, opraviť, repasovať, deštruované časti vyspraviť, odstrániť sekundárny svetlý náter, impregnoviť, opatriť farebným ochranným náterom. Klapačku doplniť podľa zachovaného vzoru (308, historické foto). Kovania riešiť podľa individuálneho návrhu, inšpirácia podľa zachovaných vzorov.

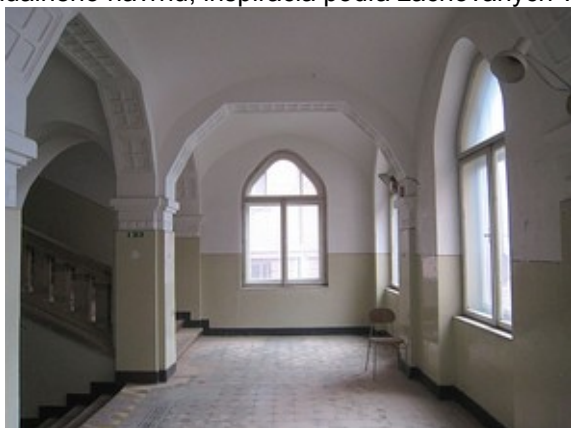
316 Dvojkřídlové vertikálne okno

Situácia: 1.n.p., južná uličná fasáda, na 2.a 3.osi zľava, 2 ks.

Umelecko-historické vyhodnotenie: predpokladáme, že výplne okien sú sčasti pôvodné, najmä vonkajšie okenné křídla, ktoré zachovávajú pôvodné členenie i keď bez pôvodnej profilácie priečnika a pôvodných kovaní (viď 311), sčasti boli v polovici 20.storočia nahradené novými křídľami, najmä vnútorné křídla s typizovanými kľučkami.

Spôsob pamiatkovej obnovy: nakoľko členenie vonkajších okenných křídľiel je zhodné s pôvodným a kompatibilné so secesným výrazom architektúry objektu, doporučujeme okenné výplne zachovať, opraviť, repasovať, deštruované časti vyspraviť, odstrániť sekundárny svetlý náter, impregnovat', opatriť farebným ochranným náterom. Priečnik doplniť podľa zachovaného vzoru (311). Kovania riešiť podľa zachovaných vzorov.

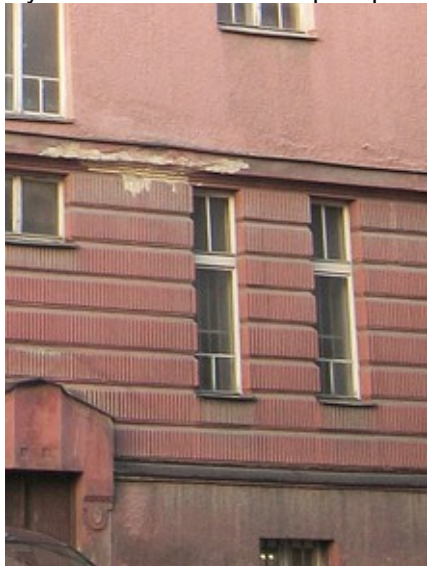
317 Okno čelného štítové

Situácia: štítové osvetľovacie okná, podkrovia, čelná fasáda, 2 ks.

Umelecko-historické vyhodnotenie: predpokladáme, že výplne okien sú sčasti pôvodné, najmä vonkajšie okenné křídla, ktoré zachovávajú pôvodné členenie i keď bez pôvodnej profilácie priečnika a pôvodných kovaní (viď 311), sčasti boli v polovici 20.storočia nahradené novými křídľami, najmä vnútorné křídla s typizovanými kľučkami. Členenie vonkajších křídľiel je zhodné s pôvodným a kompatibilné so secesným výrazom architektúry objektu.

Spôsob pamiatkovej obnovy: nakoľko členenie vonkajších okenných křídľiel je zhodné s pôvodným a kompatibilné so secesným výrazom architektúry objektu, doporučujeme okenné výplne zachovať, opraviť, repasovať, deštruované časti vyspraviť, odstrániť sekundárny svetlý náter, impregnovat', opatriť farebným ochranným náterom. Priečnik doplniť podľa zachovaného vzoru (311). Kovania riešiť podľa zachovaných vzorov.

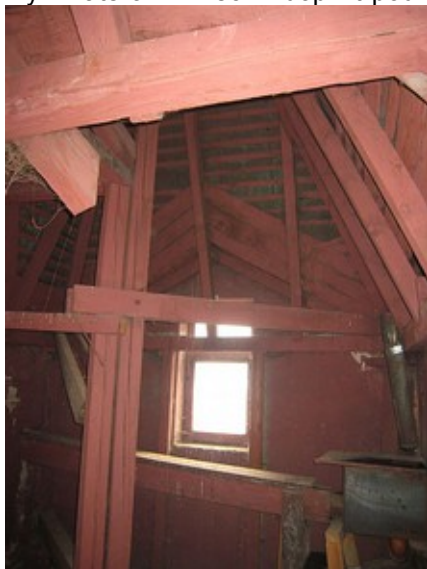
318 Okno štítu severnej a južnej fasády

Situácia: okno štítu východných rizalitov severnej a južnej fasády, 4.n.p.(podkrovie).

Umelecko-historické vyhodnotenie: predpokladáme, že predmetná výplň v otvore je sekundárna. Na historických plánoch je výplň otvoru vertikálne členená na 3 tabuľky, vo výraze, korešpondujúcom so zachovaným členením ostatných okenných výplní (výškovo orientované obdĺžniky).

Spôsob pamiatkovej obnovy: doporučujeme realizovať novú výplň s členením zhodným s historickou plánovou dokumentáciou.

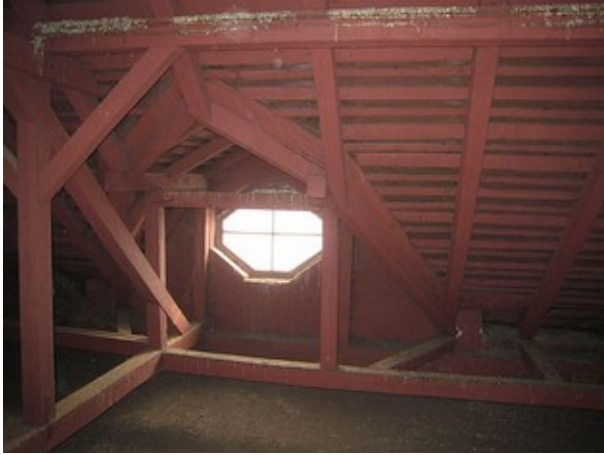
319 Výplň združeného osvetľovacieho otvoru severnej fasády

Situácia: štíty západného rizalitu severnej fasády a štít severnej fasády telocvične, 8 ks.

Spôsob pamiatkovej obnovy: výplne zachovať, očistiť, remeselne opraviť, opatriť ochranným farebným náterom.

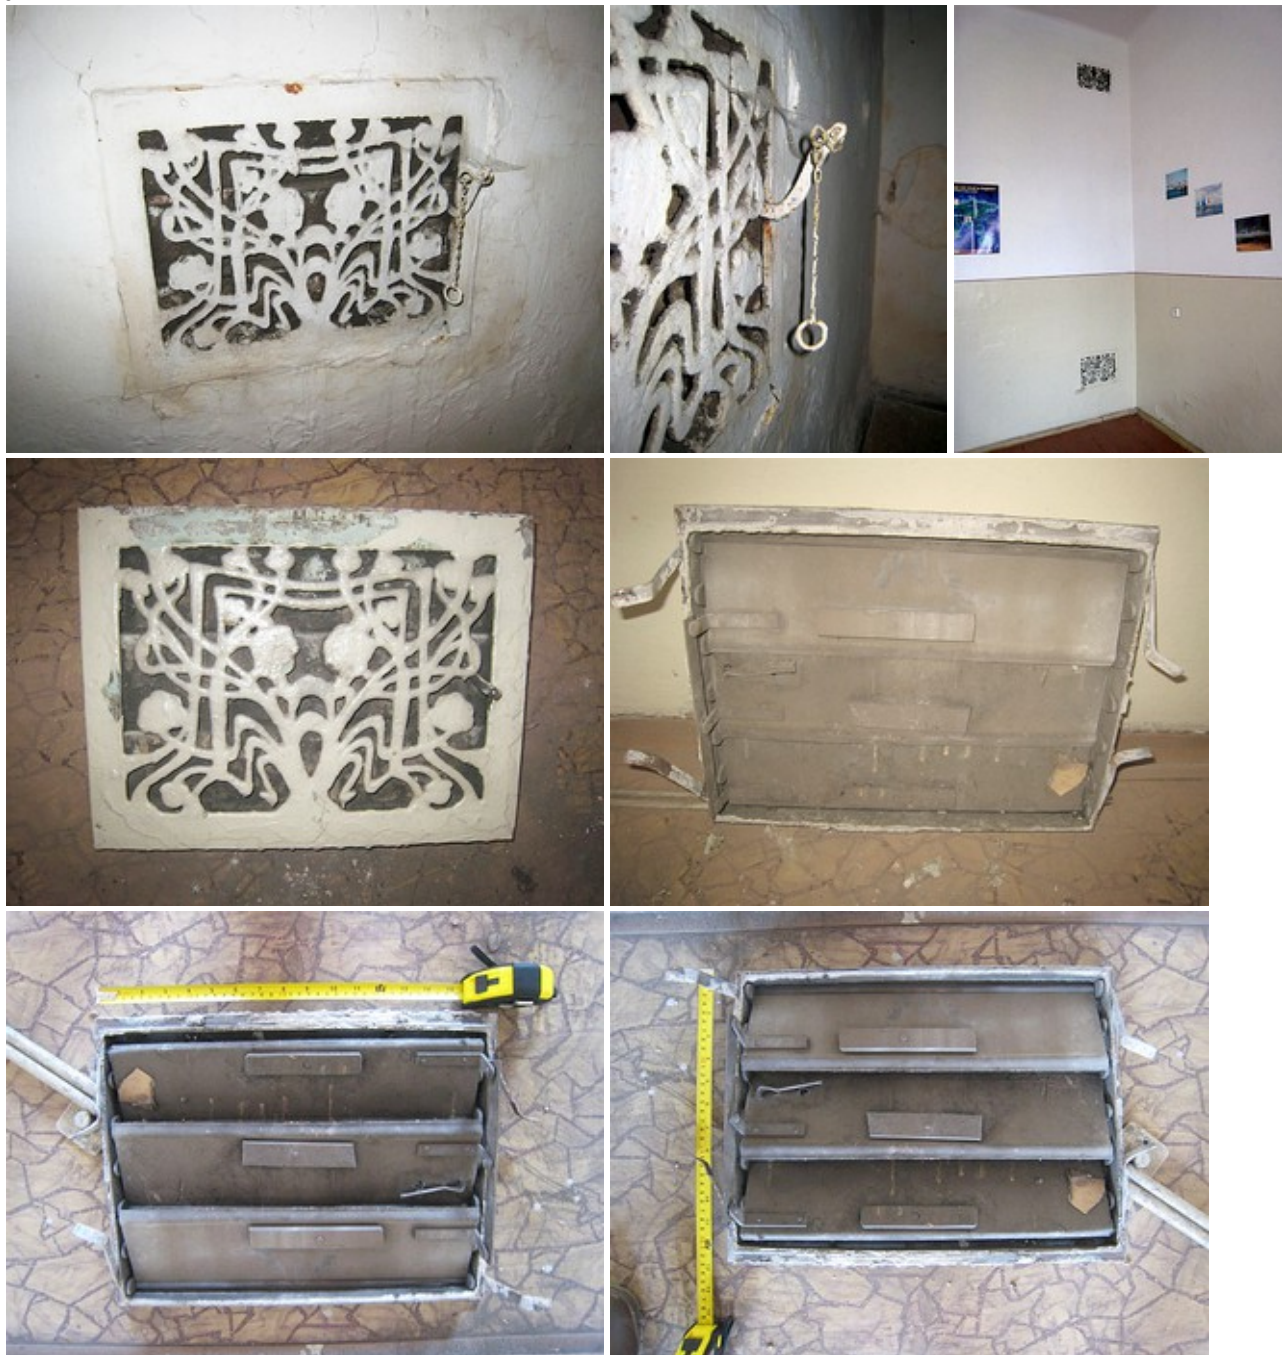
406 Výplň otvorov komínových prieduchov

Situácia: v komunikačných miestnostiach uličných traktov v miestach komínových prieduchov, 1.p.p.-1.np-3.n.p.

Umelecko-historické vyhodnotenie: pozoruhodný detail pôvodného vykurovacieho systému z obdobia vzniku budovy školy.

Spôsob pamiatkovej obnovy: zachovať, očistiť, obnoviť, opatriť krycím náterom (korešpondujúcim s farebnosťou omietky). Prezentovať.

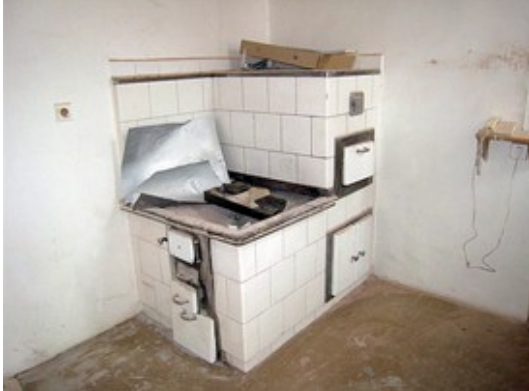
Umelecko-historické vyhodnotenie: technický úžitkový detail z doby vzniku objektu, súkromné priestory býv.bytu.

Spôsob pamiatkovej obnovy: možnosť zachovať a obnoviť, možnosť funkčne oživiť (nezávislosť na vonkajších dodávkach energie), potom opraviť, remeselne obnoviť a prezentovať.

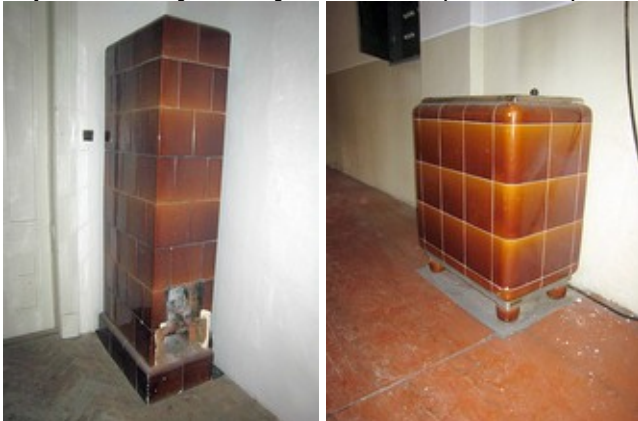
502 Keramická kachlová pec

Situácia: južné krídlo, 1.n.p., m.č.1.44; 1.p.p. severného krídla: m.č.0.11, 0.09, 0.03.

Umelecko-historické vyhodnotenie: štandardný technický úžitkový prvok, dokladajúci pôvodný spôsob vykurovania s pridanou estetickou hodnotou. Možnosť použiť ako vzor.

Spôsob pamiatkovej obnovy: zachovať, opraviť a doplniť deštruované časti, remeselne obnoviť, oživiť funkciu.

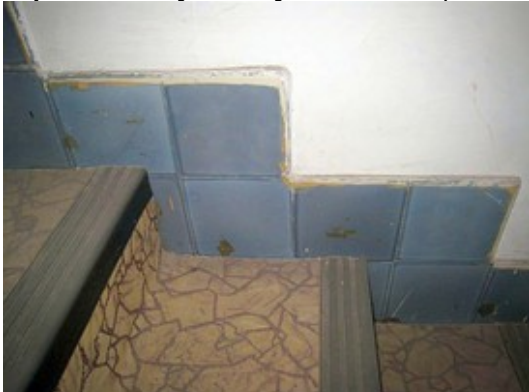
503 Keramický obklad sokla bočného schodiska

Situácia: schodisko v južnom krídle.

Umelecko-historické vyhodnotenie: drobný detail, korešpondujúci so secesným výrazom objektu (keramické obklady – obľúbené médium v secesii).

Spôsob pamiatkovej obnovy: zachovať, opraviť, chýbajúce dlaždice doplniť v zhodnej farebnosti. Využiť ako vzor.

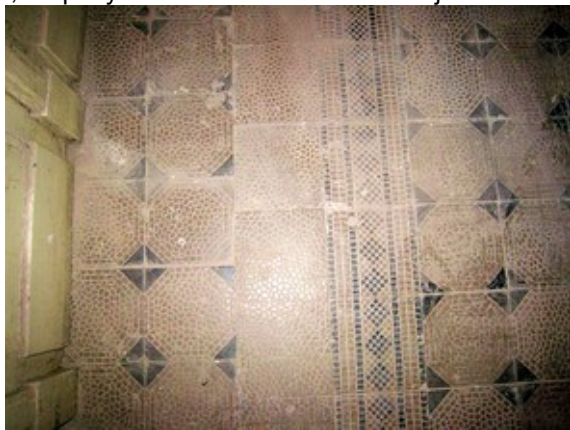
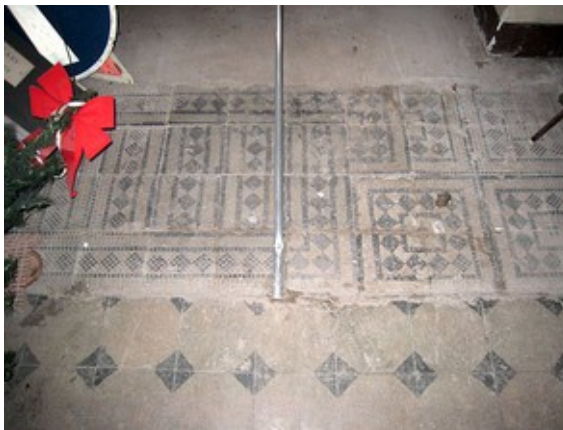
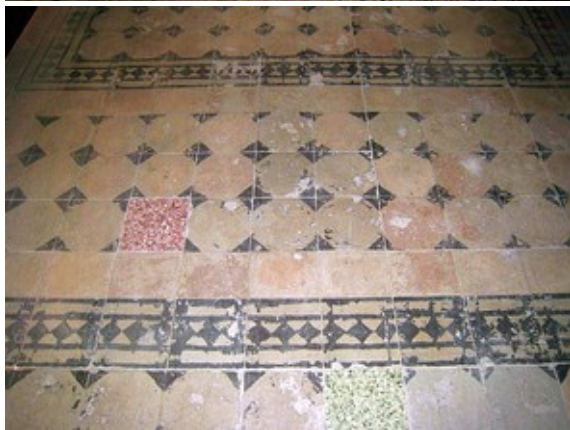
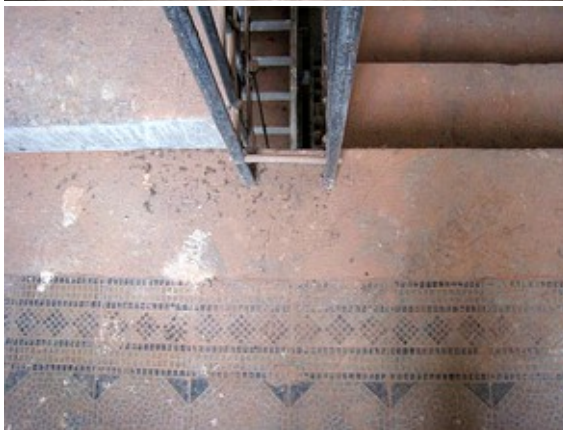
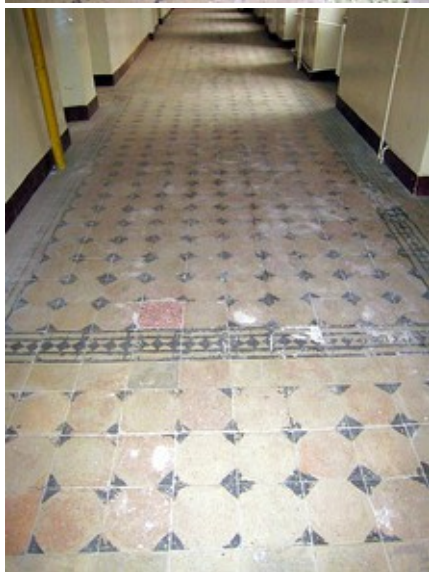
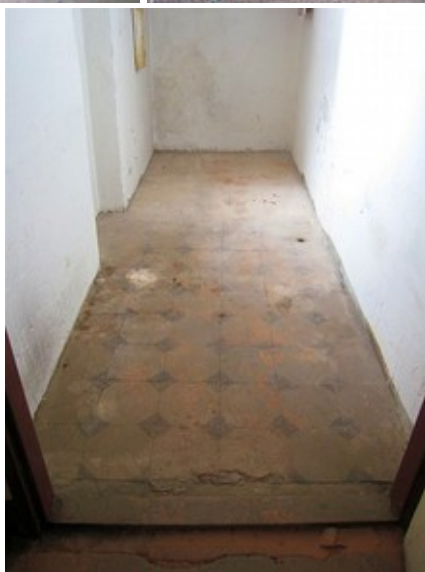
504 Kameninová dlažba

Situácia: komunikačné chodby 1.p.p., 1.-4.n.p., podesty schodiska.

Umelecko-historické vyhodnotenie: dekoratívny stavebný detail korešpondujúci so secesným výrazom objektu.

Spôsob pamiatkovej obnovy: dlažbu zachovať v pôvodnej situácii, očistiť, vyspraviť, opraviť, deštruované časti doplniť, resp. vymeniť s dlaždicami zhodnej farebnosti a ornamentálneho rastra. Prezentať.
