Bývalé reálne gymnázium, Hurbanova 15, Žilina

Architektonicko-historický výskum

Doc.PhDr. Magdaléna Kvasnicová, PhD.

Bratislava, máj 2014

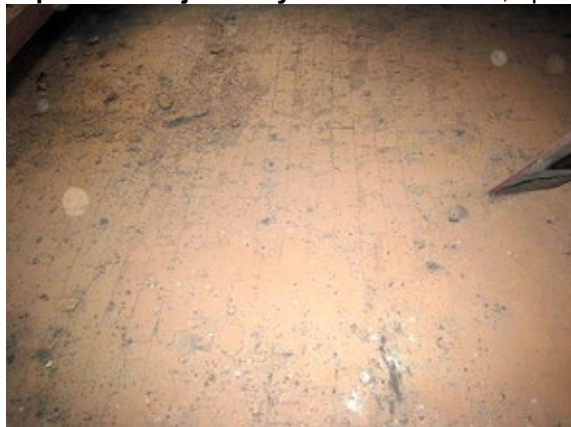
505 Dlažba podkrovia

Situácia: v celom rozsahu podkrovia hlavnej budovy.

Umelecko-historické vyhodnotenie: tradičná dlažba v podkroví korešponduje s historickým charakterom objektu.

Spôsob pamiatkovej obnovy: dlažbu zachovať, opraviť a obnoviť deštruované časti.
