## Diagnostika mostných objektov

Na základe obhliadky mostných objektov za účasti zástupcov Trenčianskeho samosprávneho kraja sa stanovil rozsah poškodenia mostných objektov na ceste II/517 Považská Bystrica – Domaníža a na základe poškodenia sa stanovil rozsah prác potrebných na komplexnú rekonštrukciu mostov.

## **16. PODROBNÁ DIAGNOSTIKA MOSTA Č. M1185-01 (ORLOVSKÝ MOST)**

## Správa z diagnostiky mosta Orlové

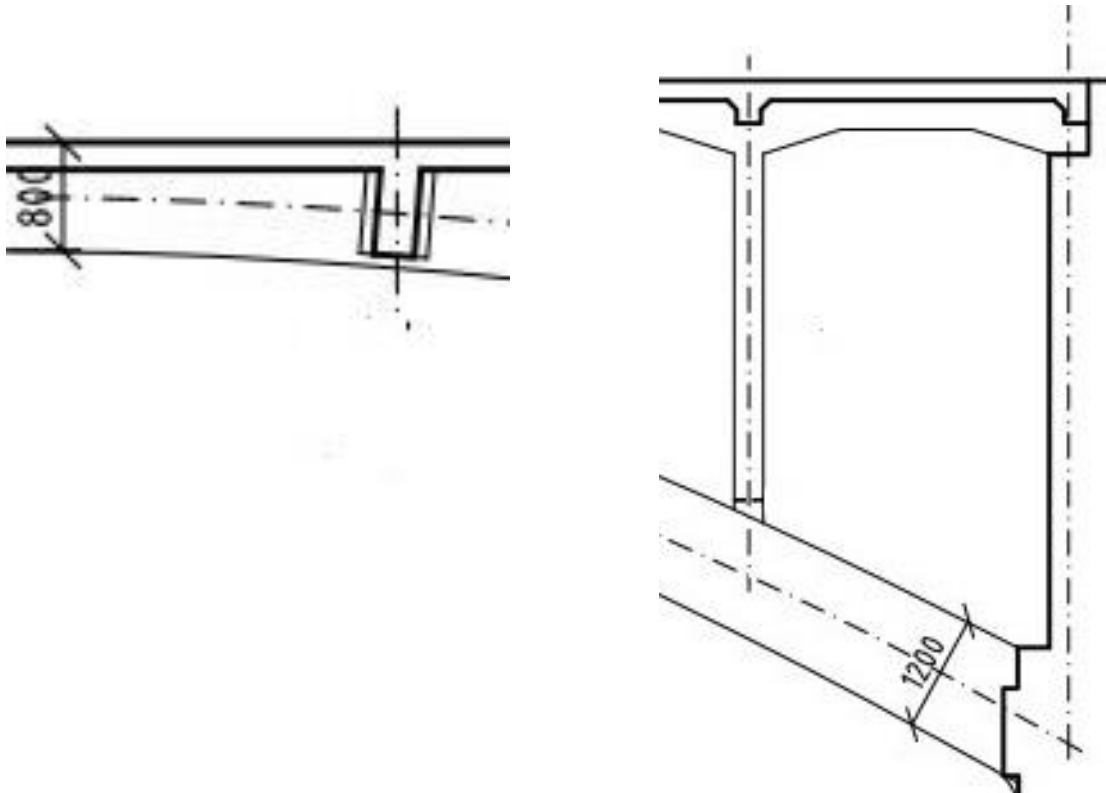
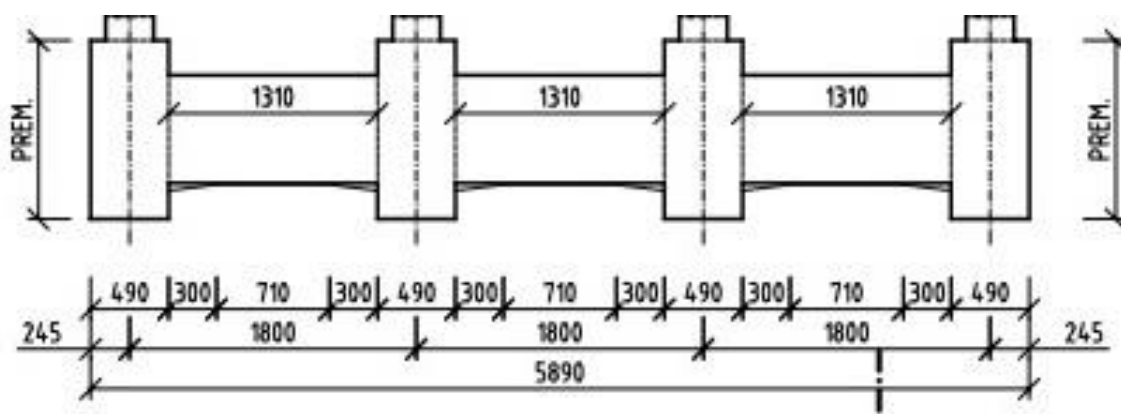
### **Nosníky oblúka**

Nosníky oblúka boli obdĺžnikového prierezu s premenlivou výškou. Pri nosníkoch oblúka sa stanovila šírka a výška prierezu nosníka vonkajšieho aj vnútorného. Výška obidvoch prierezov pri opore bola 1200 mm a bola premenlivá až do výšky 800 mm pri vrchole oblúka. Šírka vonkajšieho aj vnútorného oblúka bola 490 mm.

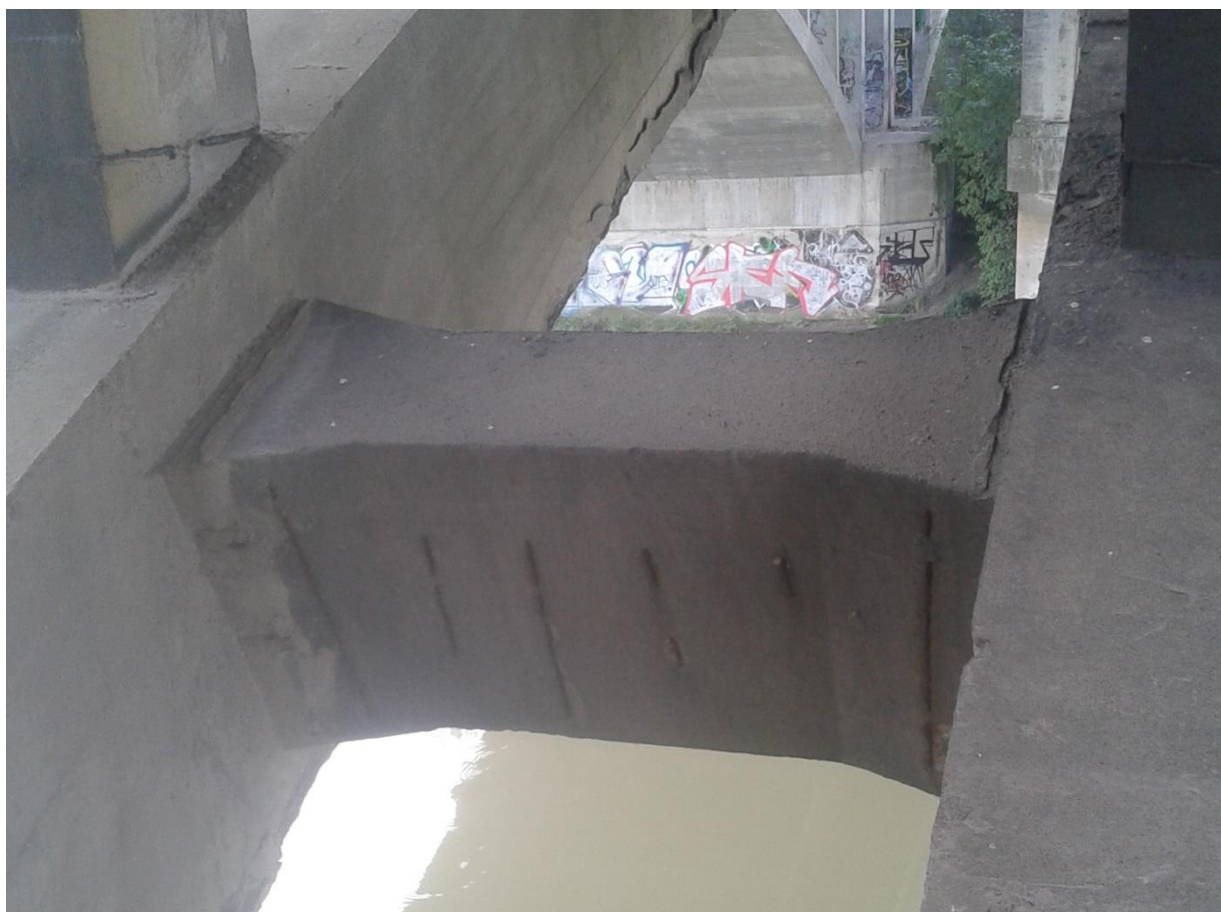
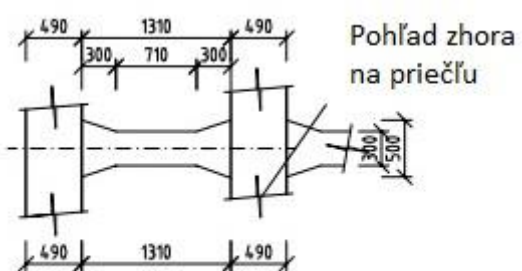
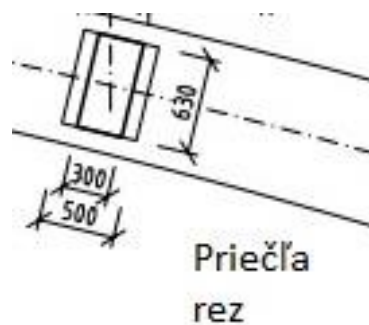
### Priečle oblúka

Priečle oblúka boli obdĺžnikového prierezu s nábehmi. Dĺžka priečle bola 1310 mm, z toho 710 mm drier a 2 x 300 mm nábehy. Šírka priečle bola 300 mm v drieru a 500 mm s nábehmi. Výška priečle bola konštantná bez nábehov a to 630 mm. Poloha priečle bola kolmo k osi nosníka oblúka.

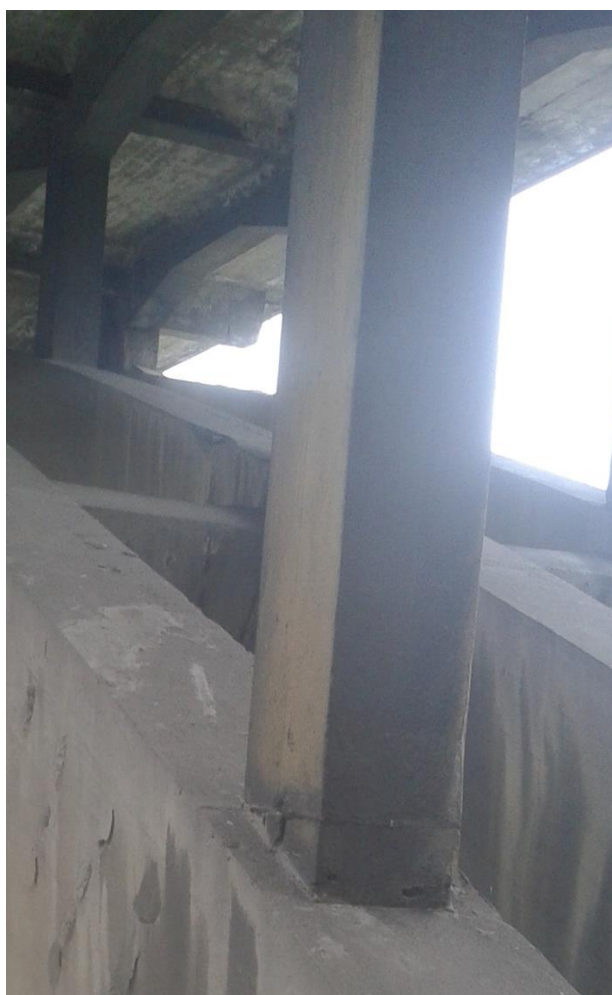
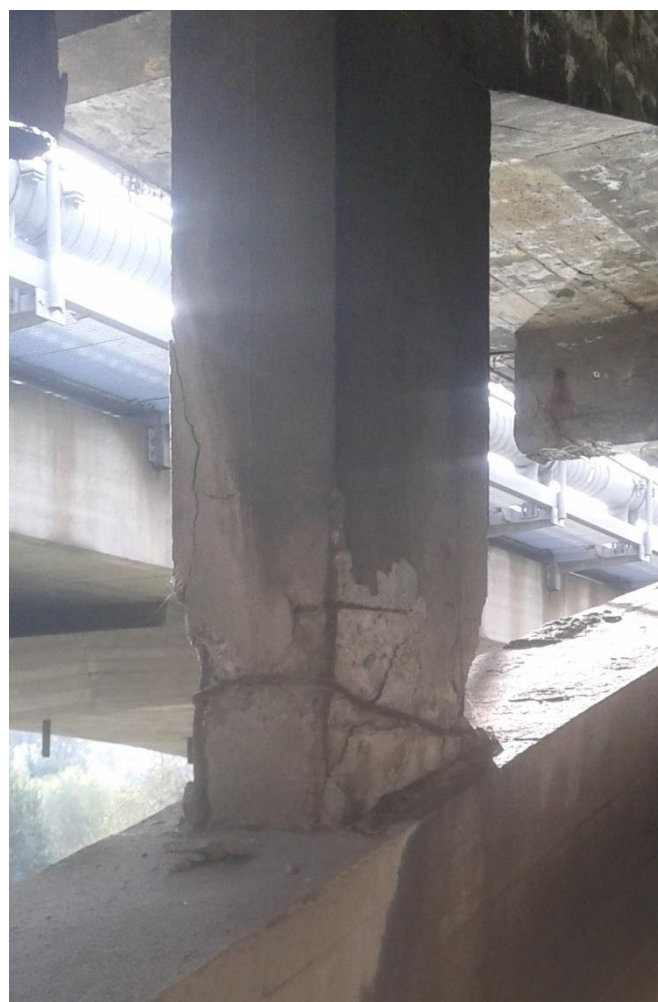
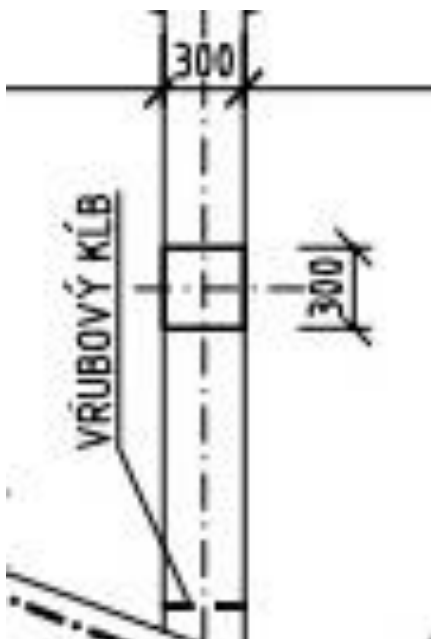
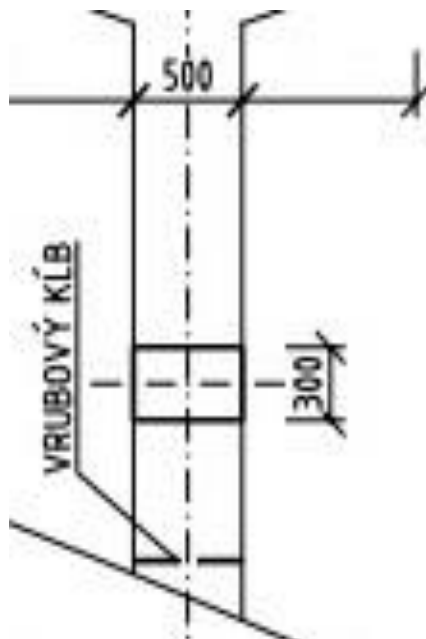
### Stĺpy

Vonkajšie stĺpy boli obdĺžnikového prierezu 300 x 500 mm. Vnútorne stĺpy boli štvorcového prierezu 300 x 300 mm. Prvé dva stĺpy na oblúku v poradí od opory mali vrubový kĺb.

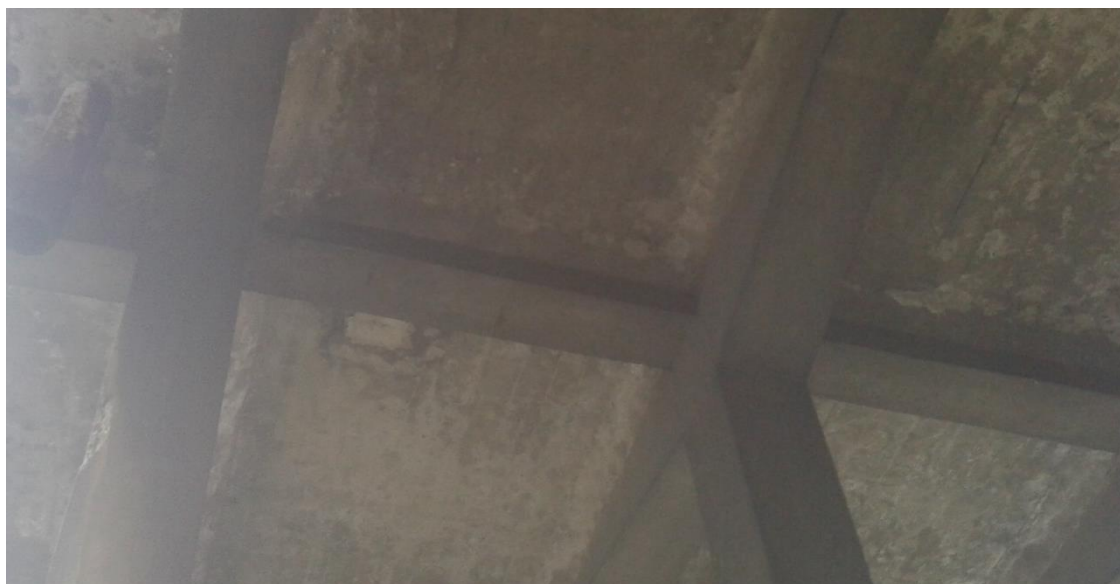
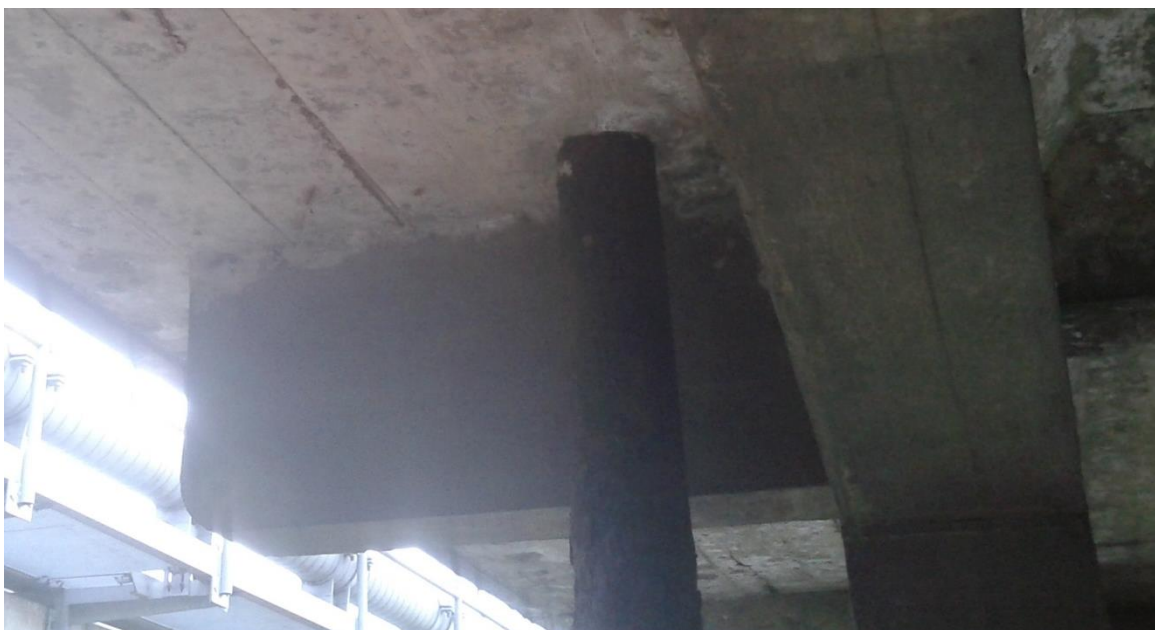
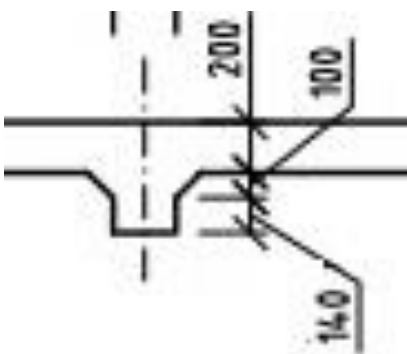
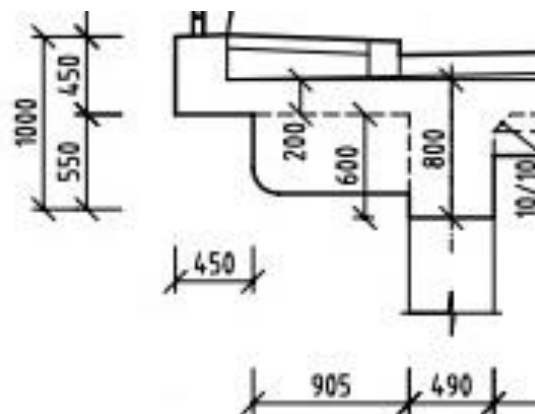
### **Priečle mostovky**

Priečle mostovky na vnútornej strane boli obdĺžnikového prierezu s nábehmi.

Na vonkajšej strane po krajoch mosta boli obdĺžnikového prierezu bez nábehov.

Výška prierezu bola 550 mm a šírka 250mm. Vonkajšia priečľa mala dĺžku 905 mm od vonkajšieho stĺpa.

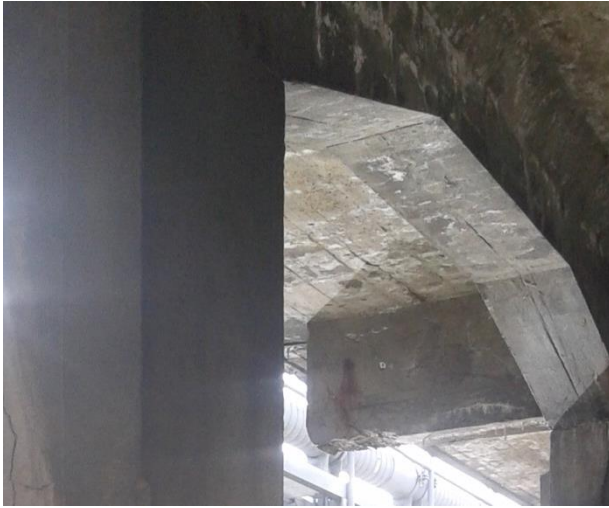
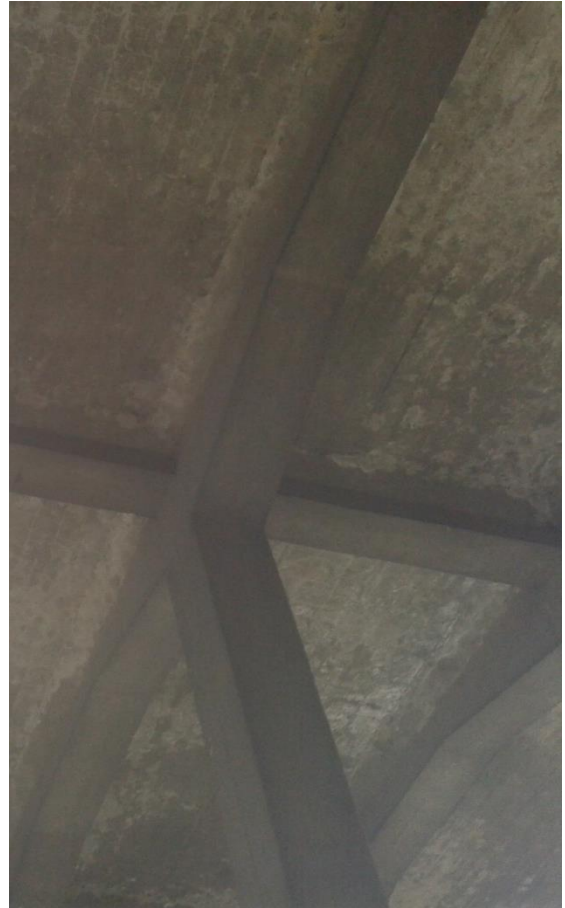
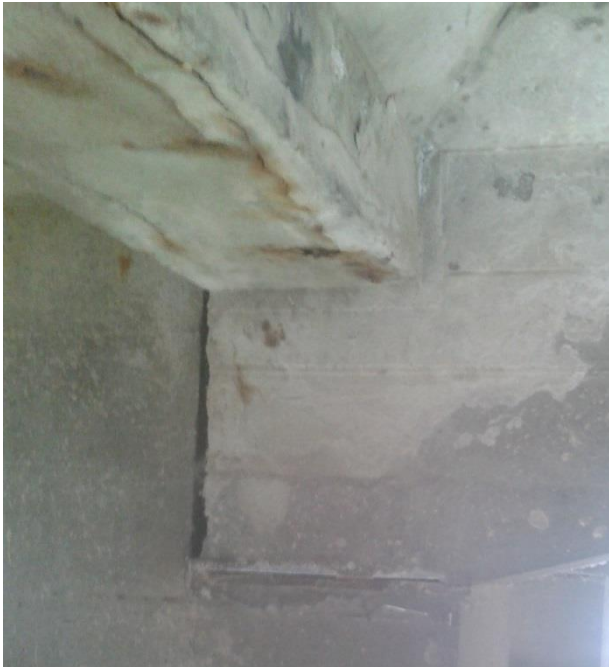
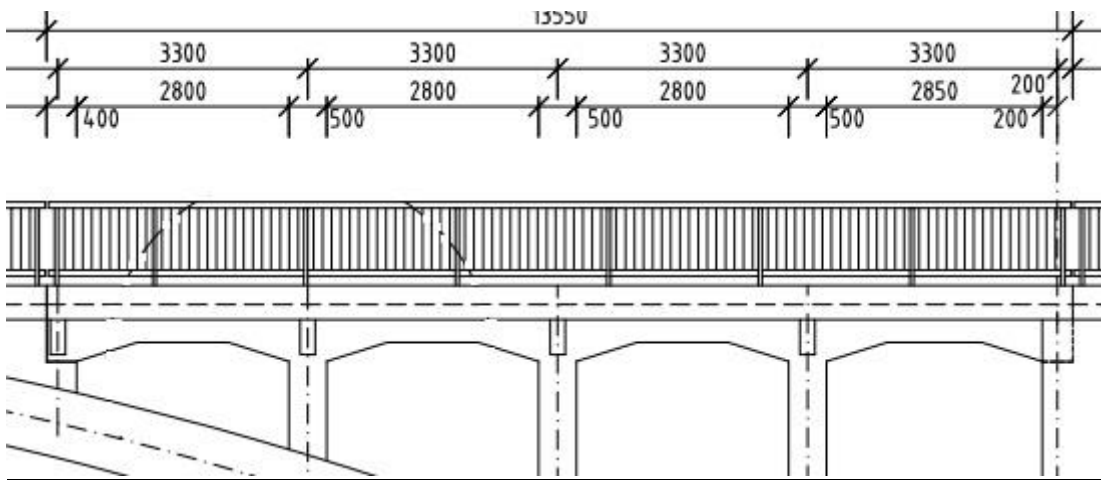
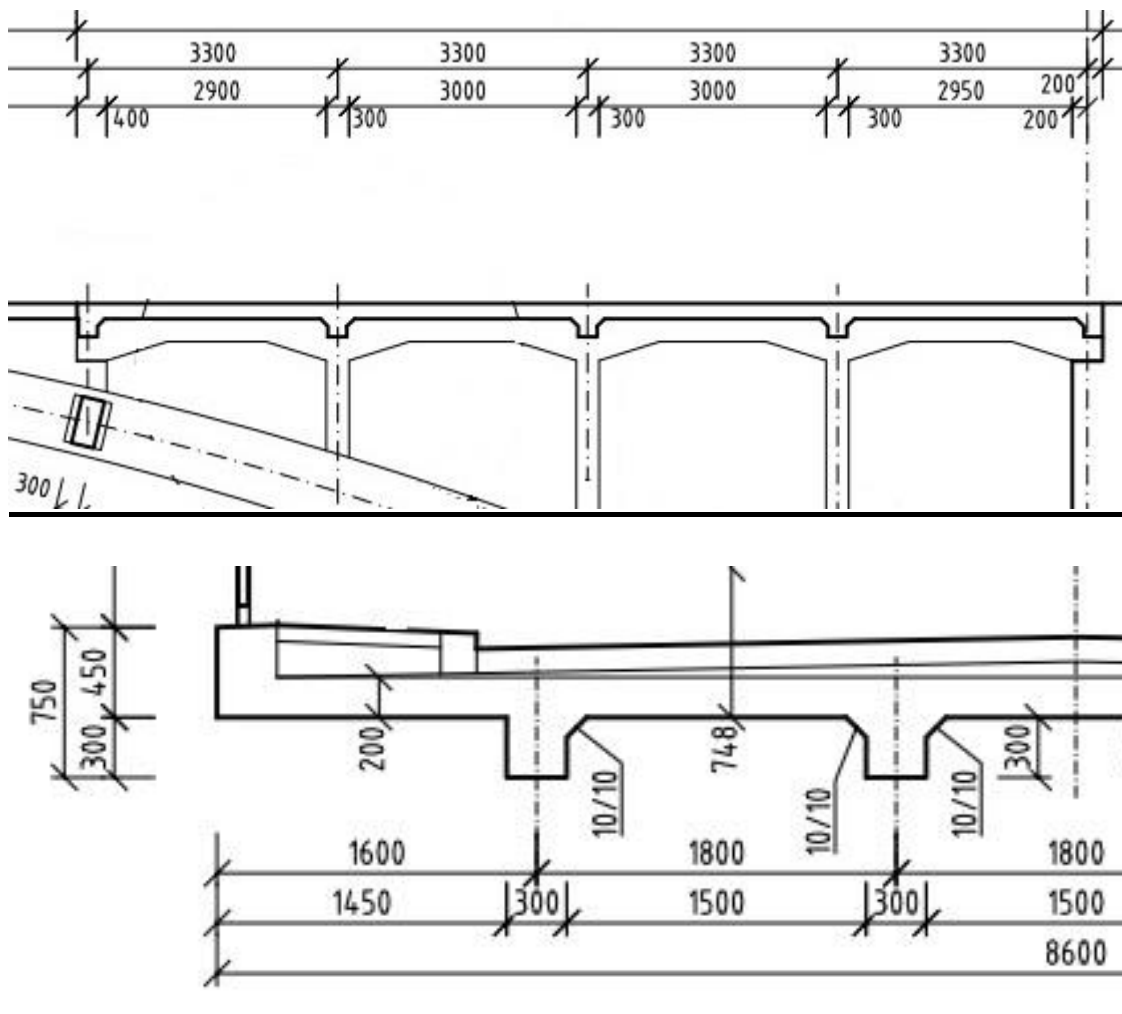
### **Trámy mostovky**

Trámy mostovky boli obdĺžnikového prierezu s nábehmi. Dĺžka trámov bola rozdielna v rámci polí mosta aj v rámci polohy v priečnom smere. Trámy podopreté krajnými stĺpmi mali dĺžku prvom poli od opory 2850 mm v poliach 2800 mm. Trámy podopreté vnútornými stĺpmi mali dĺžku v prvom poli 2950 mm, v druhom a treťom poli 3000 mm, v štvrtom poli 2900 mm. V ďalšom poli už nebol trám ale spojenie nosníka oblúka s mostovkou.

Výška prierezu trámu bola 300 mm bez nábehov a výška nábehov bola 250 mm. Šírka trámu bez nábehov bola 300 mm a nábeh bol široký 100 mm. Okrajové trámy nemali vonkajší šírkový nábeh.

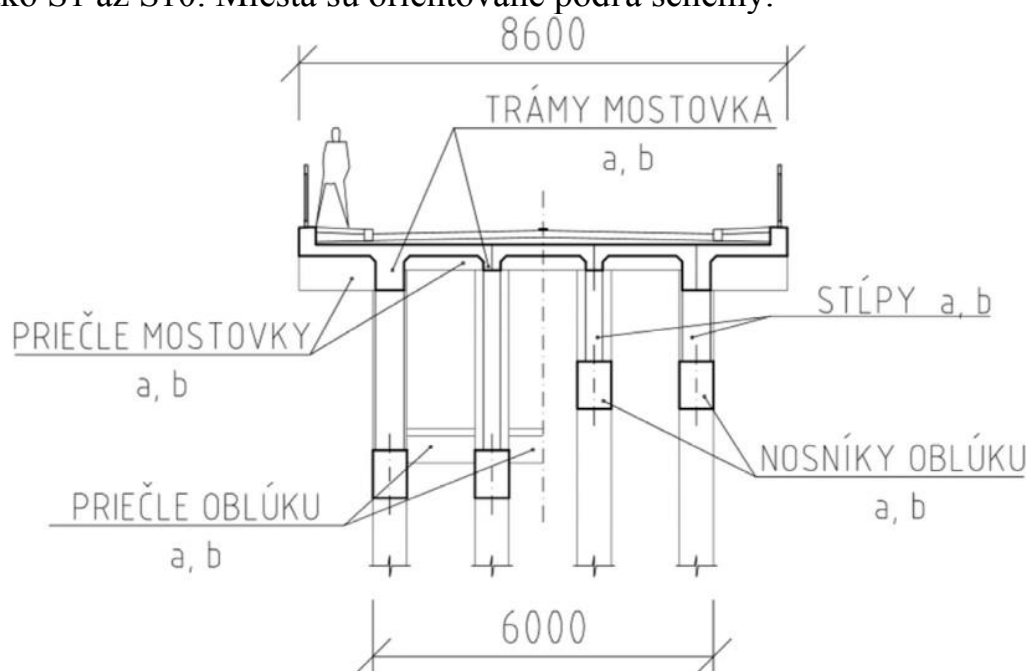
Schmidtovým tvrdomerom boli merané tvrdosti betónu na miestach označených ako S1 až S10. Miesta sú orientované podľa schémy.

Po zaobrúsení betónu sa vykonalo 10 úderov tvrdomerom po ktorých sa zaznamenal odraz a poloha.

Meraná časť konštrukcie:			Nosník oblúka "b"									
merané miesto	smer merania	meranie	1	2	3	4	5	6	7	8	9	10
		odraz	35	40	40	42	36	40	39	40	41	41
S1
