STUPEŇ :	PRIESKUMY, POSUDKY
ČASŤ :	STATICKÝ POSUDOK DODATOK 1

PREDMET POSUDKU	NOSNÝ PREKLAD POD TYMPANONOM JUŽNÉHO PORTIKA	
MIESTO STAVBY	NKP KAŠTIEĽ DOLNÁ KRUPÁ	
OBJEDNÁVATEĽ	SLOVENSKÉ NÁRODNÉ MÚZEUM HUDOBNÉ MÚZEUM	
AUTOR		
ZODP. SPRACOVATEĽ	ING. VLADIMÍR KOHÚT AUTORIZOVANÝ STAVEBNÝ INŽINIER	
SPOLUPRÁCA		
DÁTUM	9.9.2021	
ZÁKAZ. ČÍSLO	21 025	ZVÄZOK

Názov akcie **STATICKÉ POSÚDENIE PREKLADU POD TYMPANOM
V NKP KAŠTIELI DOLNÁ KRUPÁ – AKTUALIZÁCIA Č.1**

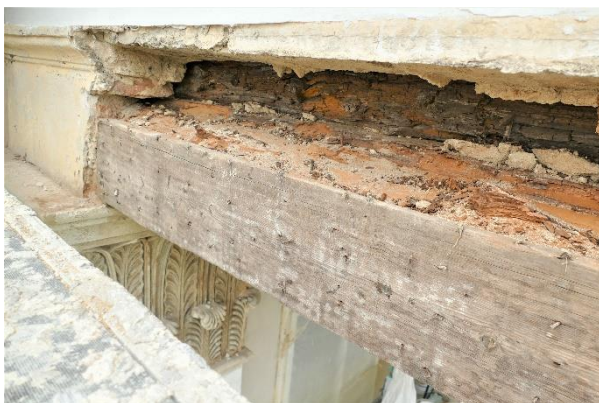
obr.02

Pri realizácii statického zabezpečenia muriva nad odhnutým objemom dreveného prekladu podľa môjho návrhu [01], v ktorom som navrhol z exteriéru nahradiť statickú funkčnosť odhnitej hmoty dreveného prekladu vložení prídavného oceľového L profilu sa pri odstraňovaní degradovanej drevnej hmoty zistilo, že rozsah napadnutých drevených trávov je väčší než to z prvej sondy predpokladalo (obr.02 a 03). Preto bola sondáž rozšírená aj do povalového priestoru tympanonu (obr.04 – 06). Doplňujúce informácie získané sondážou boli architektom zamerané [03].

V rámci sanácie krovu nad južným portikom bolo možné čiastočne rozobrať rímsu a vlys a vymeniť degradované drevené trámy architrávu.
