Návrh
na reštaurovanie
nástenných malieb,
historického muriva
a omietok kaštieľa
v Dolnej Krupe

Peter Koreň
2016

Návrh na reštaurovanie nástenných malieb a omietok na kaštieli Dolná Krupá

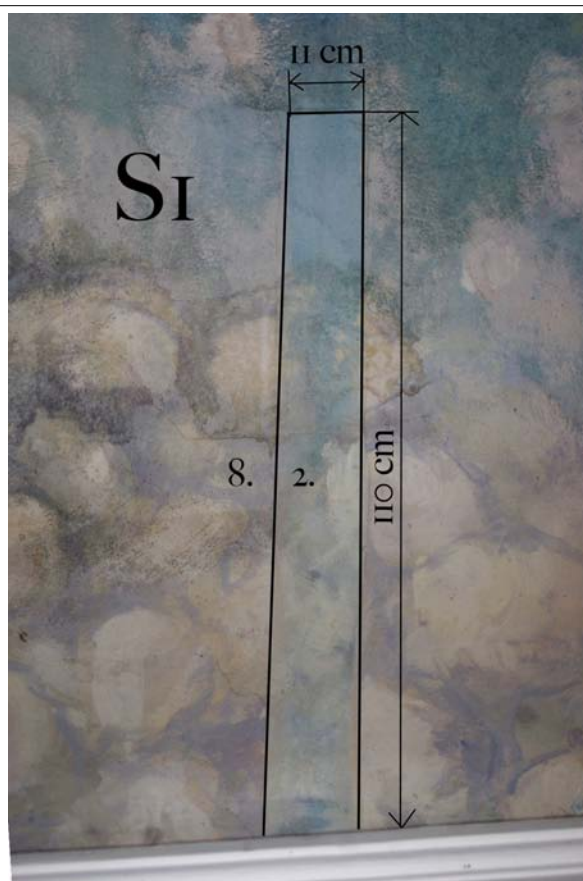
Miesto: strop kaplnky

Charakteristika: odstránenie premaľby a depozitu odkrylo farebnosť primárnej nástennej maľby. Maľba do čerstvej omietky má klasickú technologickú výstavbu založenú na dvojvrstvovom podklade. Prvá je tvorená omietkou tzv. arriccio. Má okrovú farebnosť a riečne zrná hrúbky do 2 mm. Vrchná omietka – intonacco má hrúbku vrstvy 15 mm. Je jemnozrnná s vysokým podielom vápna. Súdržnosť s podkladom je dobrá.

- 2. - freska zo záveru 18. storočia
- 8. - premaľba z roku 1973 - 1978

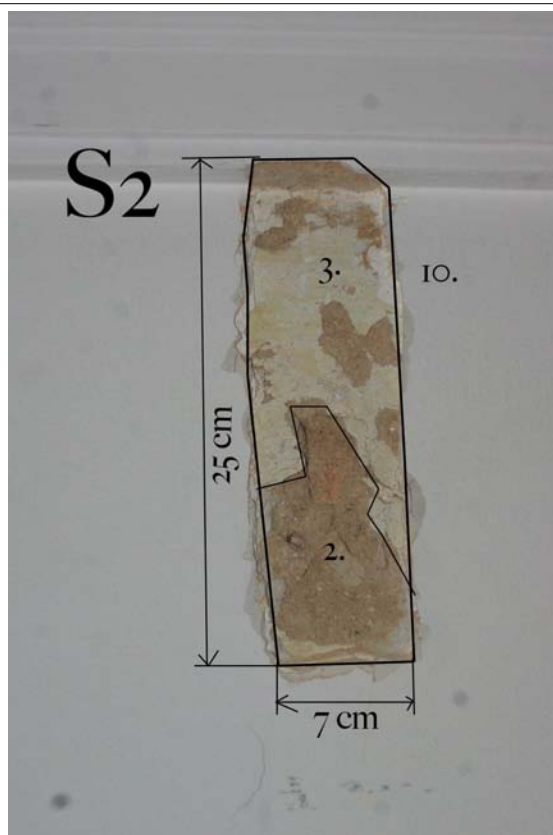
Miesto: východná stena miestnosti

Charakteristika: Sondou sa potvrdila primárnosť fabiónovej rímsy. Hrúbka primárnej omietky je v priemere 15 mm. Nesúdržná omietka s malým podielom vápna má výraznú hnedo okrovú farebnosť. Jej povrch bol upravený bielym vápenným náterom. Prekrýva ju vrstva do žltá stravnutej farby s depozitom. Pod vrstvou novodobej omietky z obdobia obnovy ukončenej v roku 1978 bola pôvodná omietka opekováná. V súčasnosti viditeľný povrch je upravený sádrovou stierkou.

2. - murivo so zvyškami omietok zo záveru 18. storočia

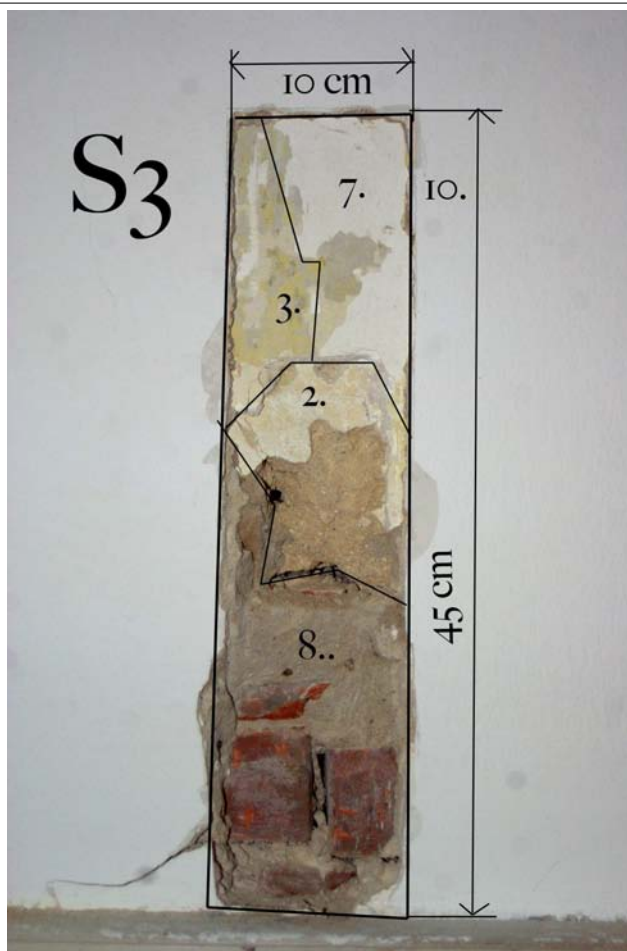
Miesto: južná stena miestnosti č. 111 nad vchodom

Charakteristika: Zistenia v sonde boli dôkazom sekundárneho vsadenia dverného rámu. Nad drevenou vložkou 20 cm je novodobá tehla súvisiaca s úpravami v 70-tych rokoch 20. storočia. Vo vyšších polohách je zachovaná primárna omietka z 2. etapy výstavby kaštiela. Má výraznú hnedú farebnosť a hladný biely povrch. V ploche sondy je jej hrúbka v priemere 20 mm. V priereze sa nachádzajú vrstvy z roku 1822, omietka so stierkou z rokov 1955 a 1978. Posledná vrstva je súčasný biely náter.

- 2. - murivo so zvyškami omietok zo záveru 18. storočia
- 3. - premalba z rokov 1821 – 1822
- 7.- omietka so stierkou z roku 1955
- 8.- omietka z obdobia 1973-1978
- 10.- súčasná výmalba po roku 2004

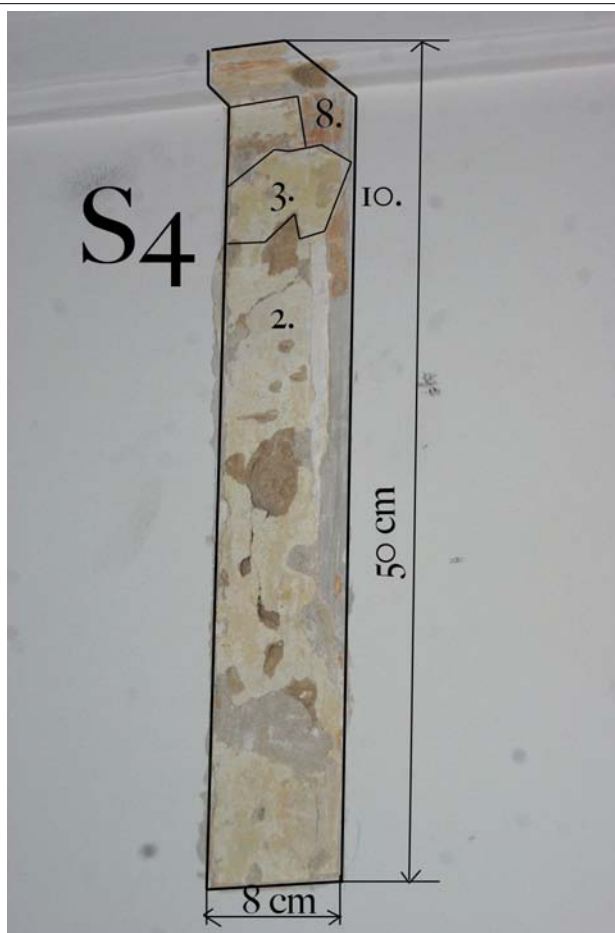
Miesto: južná stena miestnosti č. 111 pod fabiónovou rímsou

Charakteristika: Primárna omietka má slabú súdržnosť a nízky podiel vápna. Plnivo tvorí jemný riečny štrk s frakciou zrna do 1mm. Jej povrch je opekokaný. Je identická s omietkovou vrstvou rímsy. Omietkou a stierkou bol povrch steny opravený v roku 1955. Plnivo omietky je lomový štrk s priemerom zrna do 2 mm. Poslednú omietku tvorí úprava z roku 1978 s okrovým náterom. Na nej sú ešte 2 maliarske vrstvy bez výzdoby.

- 2. - murivo so zvyškami omietok zo záveru 18. storočia
- 3. - premalba z rokov 1821 – 1822
- 8. - omietka z obdobia 1973-1978 s okrovým náterom
- 10.- súčasná výmalba po roku 2004

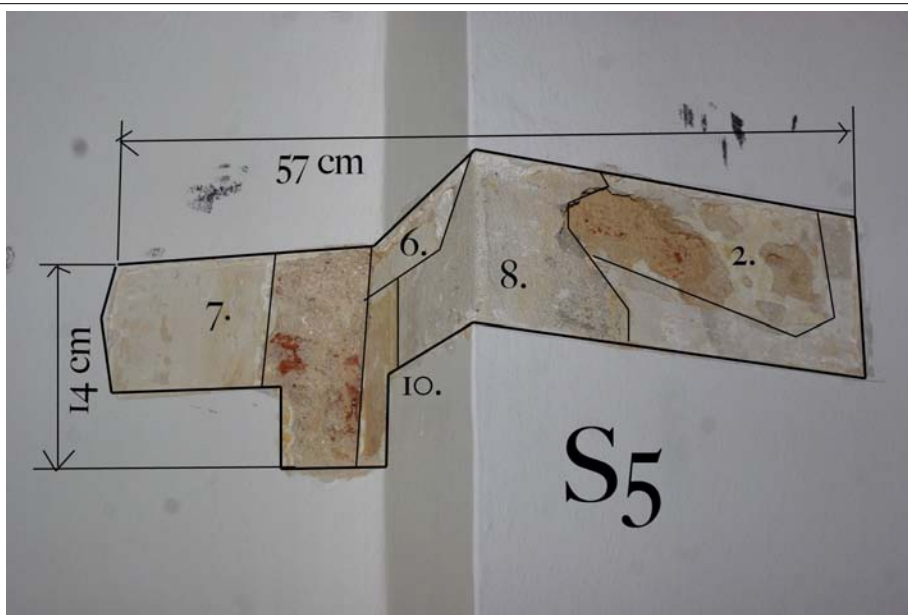
Miesto: severná stena miestnosti č. 111 ostenie zaniknutého vnútorného vitrážového okna.

Charakteristika: V sonde bola zadefinovaná pôvodná šírka ostenia vnútornej vitráže. V 16 cm hlbokom ustúpení bola vsadená olovená farebná vitráž. Primárna omietka má hrúbku 10 mm. Pred neskoršími úpravami bola opekokaná. Po zrušení funkcie kaplnky v roku 1955 bola vymurovaná šikmá stena k osteniu vonkajšieho okna. Vnútorné nárožie výklenku okna je spevnené omietkou nadstavenou cementom zo 70-tych rokov 20. storočia.

- 2. - murivo so zvyškami omietok zo záveru 18. storočia
- 6. - náter z prvej polovice 20. storočia
- 7. - omietka so stierkou z roku 1955
- 8. - omietka z obdobia 1973-1978
- 10. - súčasná výmalba po roku 2004

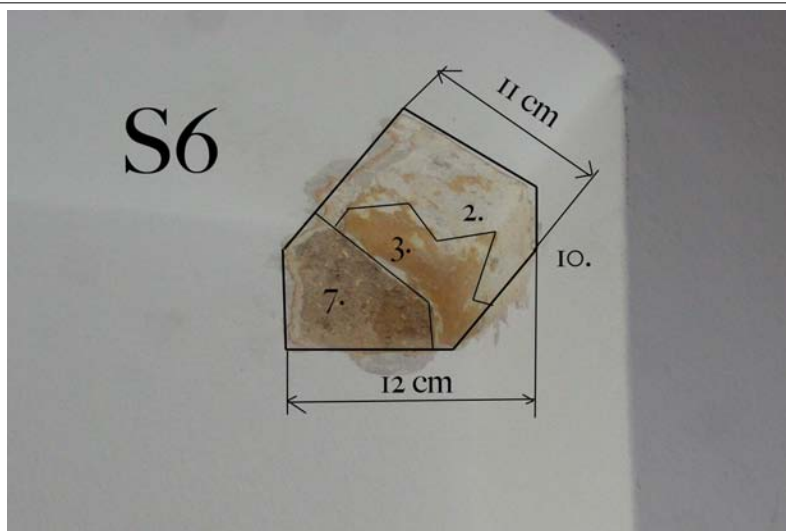
Miesto: severná stena miestnosti č. 111 horné ostenie okna

Charakteristika: Overenie šírky pôvodného ostenia ostenia vnútornej vitráže na segmentovom ukončení. Na primárnej vrstve je premaľba okrovej farebnosti. Stavebná úprava ostenia pochádza z roku 1955.

- 2. - záver 18. storočia
- 3. - premaľba z rokov 1821 – 1822
- 7.- omietka z roku 1955
- 10.- súčasná výmaľba po roku 2004

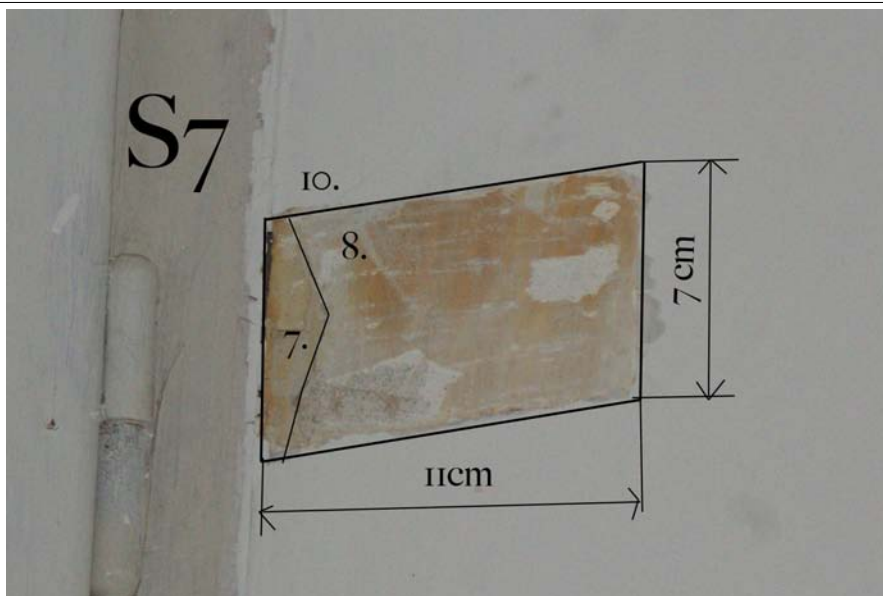
Miesto: severná stena miestnosti č. 111 pri vonkajšom okne.

Charakteristika: Šikmá plocha na pravo od okenného rámu je v sonde potvrdená ako novodobá stavebná úprava z roku 1955.

7.- omietka so stierkou z roku 1955

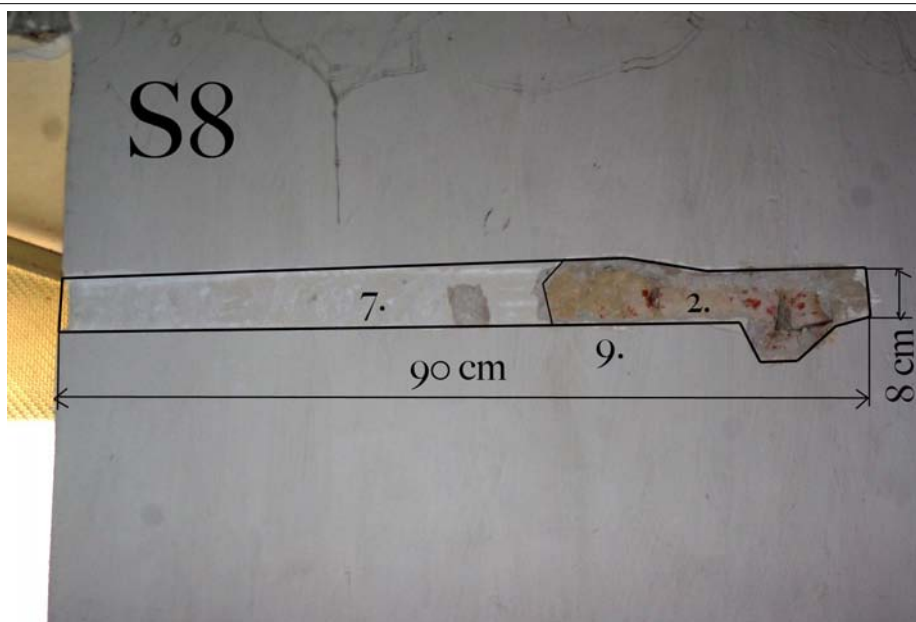
Miesto: severná stena miestnosti č. 007 na pravo od okna.

Charakteristika: V sonde bolo overené obdobie vytvorenia okna v miestnosti skladiska, ktoré tvorilo spodnú časť kaplnky. Pod vrstvou sádrovej stierky rôznej hrúbky sa nachádza a cementom nadstavená omietka povrchovo upravená tenkou vrstvou sádrovej stierky. Primárna omietka sa nezachovala. Ložná malta medzi tehľami je identická s omietkami druhej etapy výstavby kaštiľa.

- 2. - murivo so zvyškami omietok zo záveru 18. storočia
- 7. - omietka so stierkou z roku 1955
- 9. - výmaľba z prelomu 20. a 21. storočia

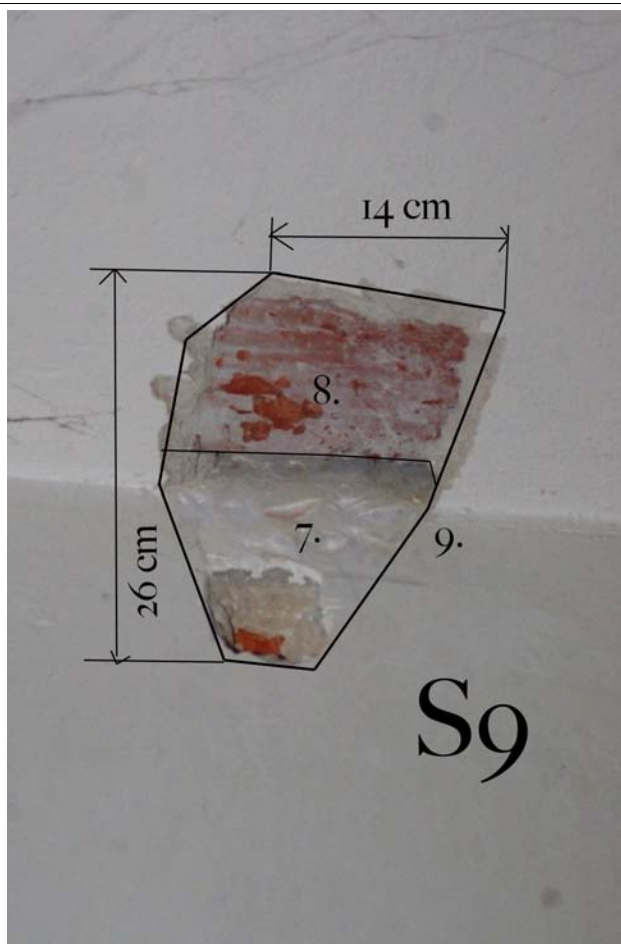
Miesto: styk stropu a východnej steny miestnosti č. 007 (spodná časť bývalej kaplnky).

Charakteristika: Sonda bola realizovaná za účelom zistenia doby vertikálneho predelenia kaplnky. Nález novodobého keramického prekladu dokazuje, že strop v súčasnosti skladovej miestnosti je vystavaný z keramického prekladu. Omietka so sádrovou stierkou z obnovy v roku 1955 zachádza pod preklad. Touto sondou sa potvrdilo, že napriek zrušeniu kaplnky v päťdesiatych rokoch a využívaniu ako servisný priestor bola ponechaná pôvodná výška cez dve poschodia. Pôvodný vstup na emporu bol v tom čase evidentne zamurovaný. Vrstva primárnej omietky má slabú súdržnosť a má vplyvom neskorších zásahov zdeštruovaný povrch.

- 7.- omietka z roku 1955
- 8.- stierková – sádrová vrstva z roku 1978
- 9.- biely náter z prelomu 20. a 21. storočia

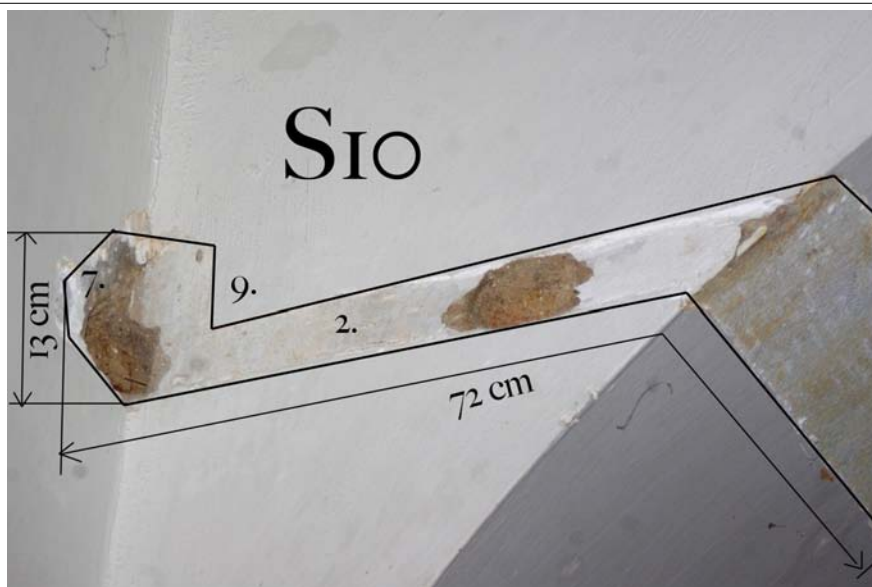
Miesto: východná stena na nároží so západnou stenou empory v miestnosti č. 007.

Charakteristika: Pôvodná vrstva z obdobia prístavby rizalitu sa nachádza len na klenbe pd bývalou emporou. Má výraznú hnedo okrovú farebnosť, slabú prílnavosť k podkladu a je atakovaná vlhkosťou. Na východnej stene kaplnky historické vrstvy absentujú úplne.

2. - záver 18. storočia

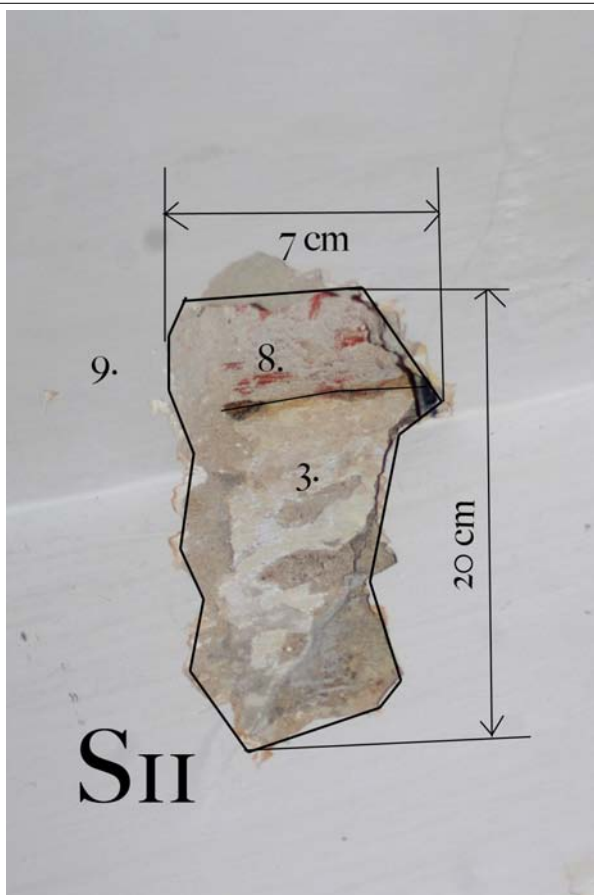
Miesto: južná stena klenby bývalej empory.

Charakteristika: Preklad novodobého horizontálneho predelenia kaplnky je z keramického prefabrikátu položeného na železných kolajniciach. Na zvislých stenách sú zachované vrstvy primárnej omietky s jednou premaľbou okrovej farebnosti. Vrstva je opekokaná a rekonštruovaná nánosmi omietky a sádrových stierok z druhej polovice 20. storočia.

- 3. - premaľba z rokov 1821 – 1822, pod ňou primárna vrstva omietok
- 8.- omietka z roku 1973 až 1978 so stierkou a farebným náterom
- 9.- biely náter z prelomu 20. a 21. storočia

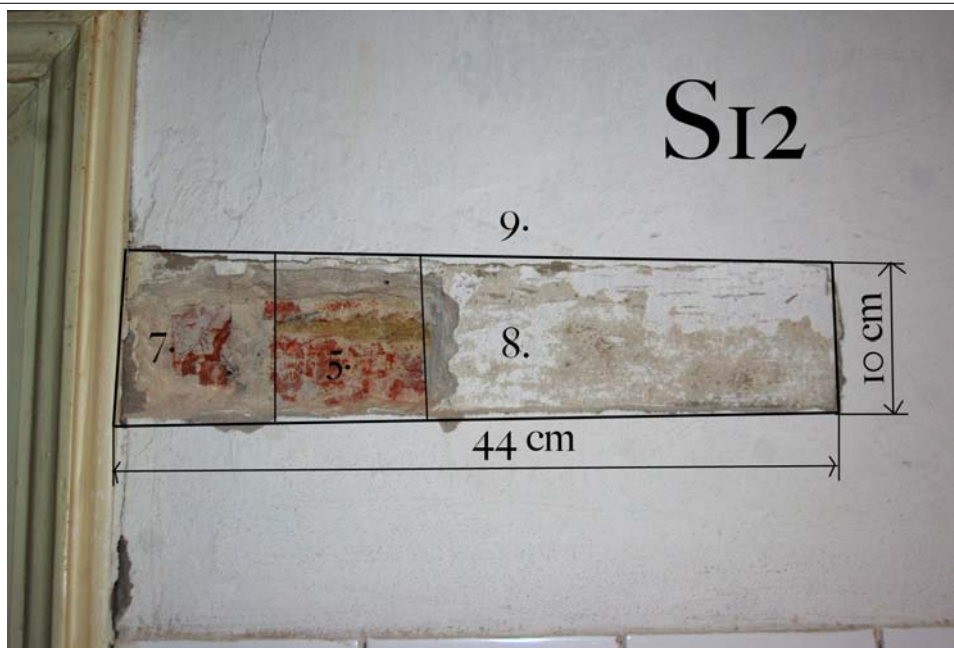
Miesto: chodba pri vstupe do bývalej kaplnky v dnešnom suteréne.

Charakteristika: Priečka oddelujúca priestor medzi miestnosťou č. 007 a chodbou bola vytvorená niekedy začiatkom 20. storočia. Z tejto etapy sa nezachol omietkový povrch, len ložná malta v spárách. Súčasný vstup bol vsadený v roku 1955. Cementom nadstavená omietka so sádrovou stierkou mala biely povrch. Súčasná premalba je z prelomu 20. a 21. storočia.

- 5. - murivo zo začiatku 20. storočia
- 7.- omietka z roku 1955
- 8.- omietka so stierkou z rokov 1973 - 1978
- 9.- biely náter z prelomu 20. a 21. storočia

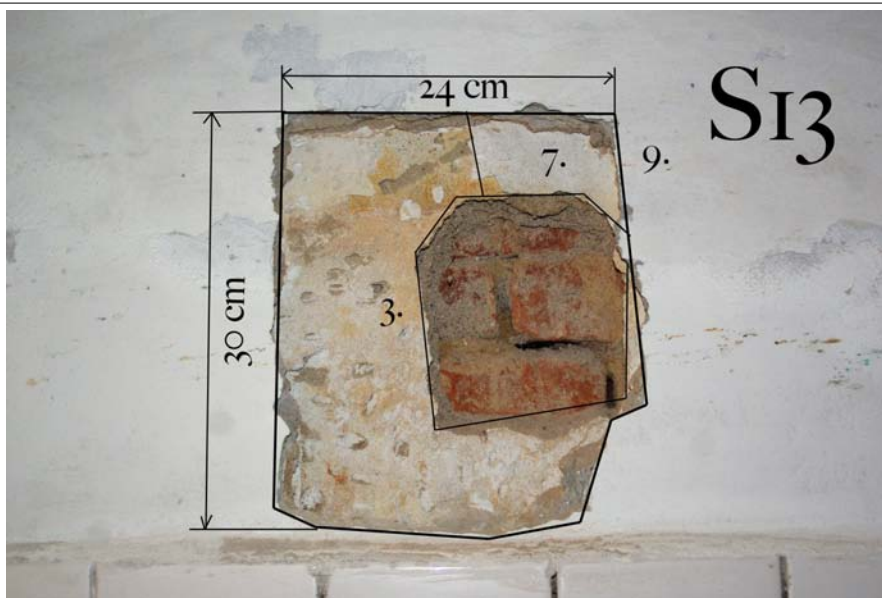
Miesto: južná stena chodby oproti vstupu do bývalej kaplnky v suteréne.

Charakteristika: Západná stena kaplnky bola premenená na stenu chodby niekedy začiatkom 20. storočia. Vrstva s okrovou farebnosťou sa zachovala z 20. - tých rokov 19. storočia. Murivo je atakované vzliňajúcou vlhkosťou. Príčinou vysokej hladiny zavlhnutia sú cementové omietky podložené smolným náterom na murive a obklad z keramických kachličiek. Primárna vrstva je opekokaná. Stena bola preomietnutá počas obnovy v roku 1955 a neskôr v rokoch 1973- 1978. Dnes viditeľný biely náter je zo začiatku 21. storočia.

3. - premalba z rokov 1821 – 1822

- Miestnosť na západ od “sally tereny” bola aj v minulosti atakovaná vzliňajúcou vlhkosťou. Pôsobením nepriaznivých vplyvov boli zdeštruované originálne omietky. Problematika sanácie bola v prvej polovici 20. storočia riešená odstránením starších zdegradovaných omietok. Obnažené tehlové murivo bolo natreté bitumenom – smolou. Na takto upravenú stenu boli v novodobej histórii natiahnuté 2 vrstvy cementom nadstavenej omietky. Celá táto skladba zapríčiňuje nepriepustnosť vody a rozpad tehlovej hmoty muriva. Všetky tieto vrstvy je nutné mechanicky odstrániť a murivo nechať presychať.

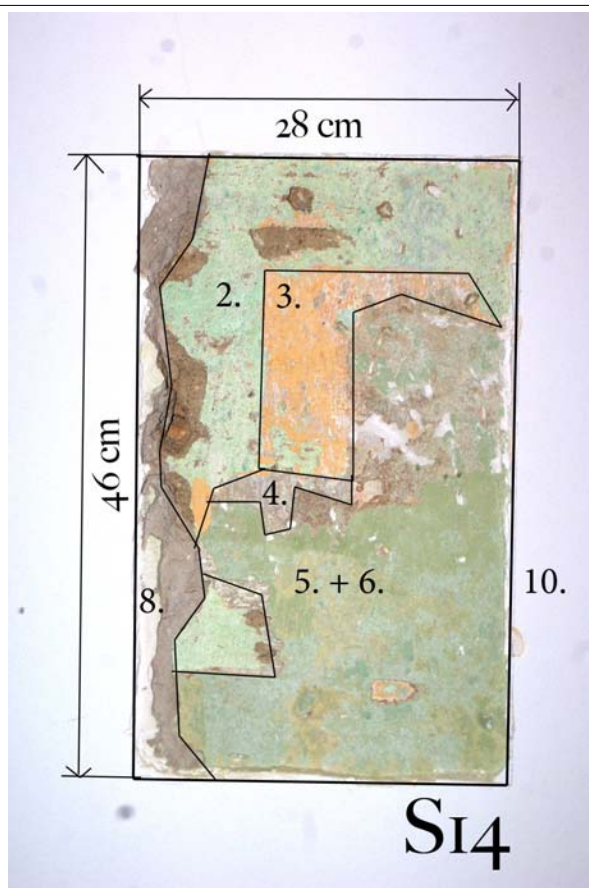
Miesto: severná stena miestnosti č. 113

Charakteristika: v sonde bola zaeťinovaná primárna farebnosť úpravy z konca 18. storočia. Výrazná monotónna zelená farebnosť je na primárnej omietke prístavby rizalitu. Omietka je zložená z vápna a riečneho štrku s frakciou zrna s priemerom do 10 mm. Jej súdržnosť je slabá a má výrazne hnedú farebnosť. Hrúbka vrstvy je 25 mm. V ľavej časti sondy je zachytená zamurovaná jazva po zamurovaných dverách do miestnosti. Tie boli zrušené až počas obnovy v rokoch 1973-1978. Miestnosť bola v čase prestavby v 20-tych rokoch 19. storočia premalovaná výrazným okrovým náterom. Časovo je ťažko identifikovateľná vrstva hnedého náteru. Jej realizáciu je možné časovo ohraničiť prvými dekadami 20. storočia. Nasledujúca úprava sa už týka elektrifikácie objektu. Lokálne bola stena vyspravená tenkou vrstvou omietky so zrnitým povrchom. Opätovne bola miestnosť celoplošne premalovaná a tmavozeleným zemitým pigmentom. Historické vrstvy boli opeťované a prekryté vrstvou omietky nadstavenej cementom a vyrovnaných stierkou v roku 1955. Ďalšia vrstva omietky, sádrovej stierky a okrového náteru sa spája s obnovou medzi rokmi 1973 a 1978. Dva biele nátery sa spájajú s kozmetickými úpravami v 21. storočí.

- 2. - záver 18. storočia
- 3. - premalba z rokov 1821 – 1822
- 4. - farebná úprava z konca 19. storočia
- 6.- omietka a zelený náter z prvej polovice 20. storočia
- 8.- omietka a zámurovka dverného otvoru z obdobia medzi rokmi 1973 a 1978
- 10.- súčasná výmalba po roku 2004

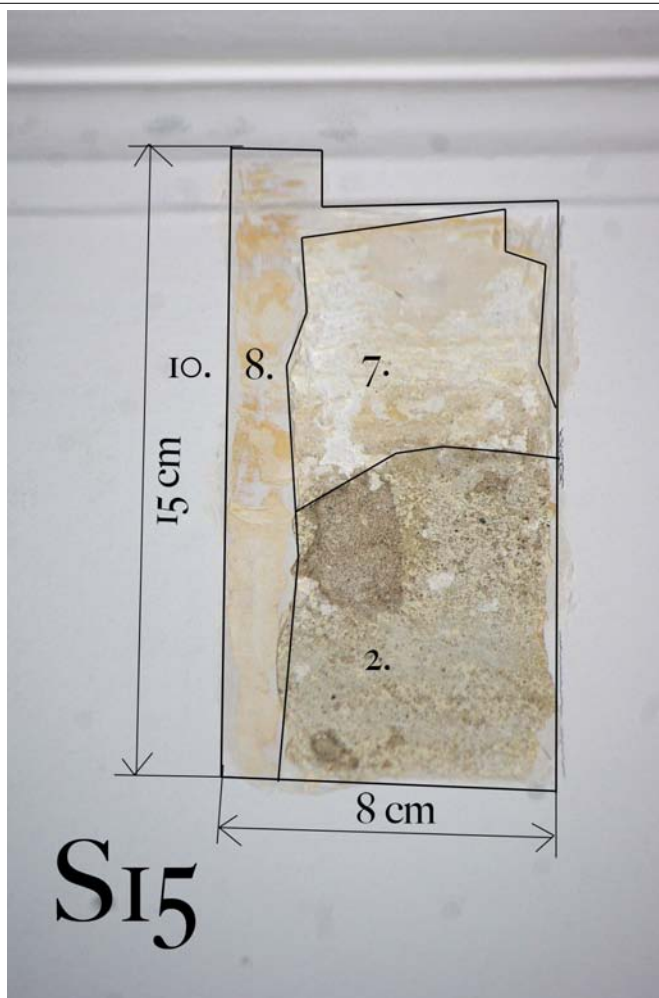
Miesto: východná stena miestnosti č. 113

Charakteristika: V sonde bolo potvrdené, že fabriónová rímsa je novodobá z poslednej "veľkej" obnovy v roku 1978. Na povrchu je identifikovaná vrstva okrovej maľby. Pod ňou sa nachádza vrstva omietky z roku 1955, ktorá ešte rešpektovala pôvodné štukové prvky. Pôvodná vrstva so zeleným náterom sa nachádza až 10 cm pod rímsou.

2. - záver 18. storočia

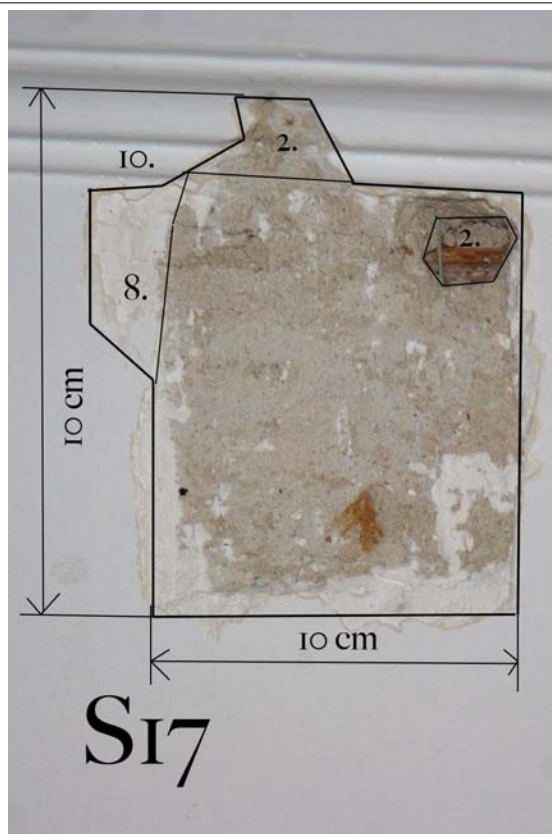
Miesto: strop miestnosti č. 113.

Charakteristika: Sondou boli overené vrstvy na strope miestnosti. Na drevených fošňách obytných rákosom je vrstva cementom nadstavenej omietky s hladným povrchom upraveným sádrovou stierkou z poslednej novodobej obnovy. Žiadny zo starších povrchov sa nezachoval.

2. - drevená konštrukcia stropu zo záveru 18. storočia

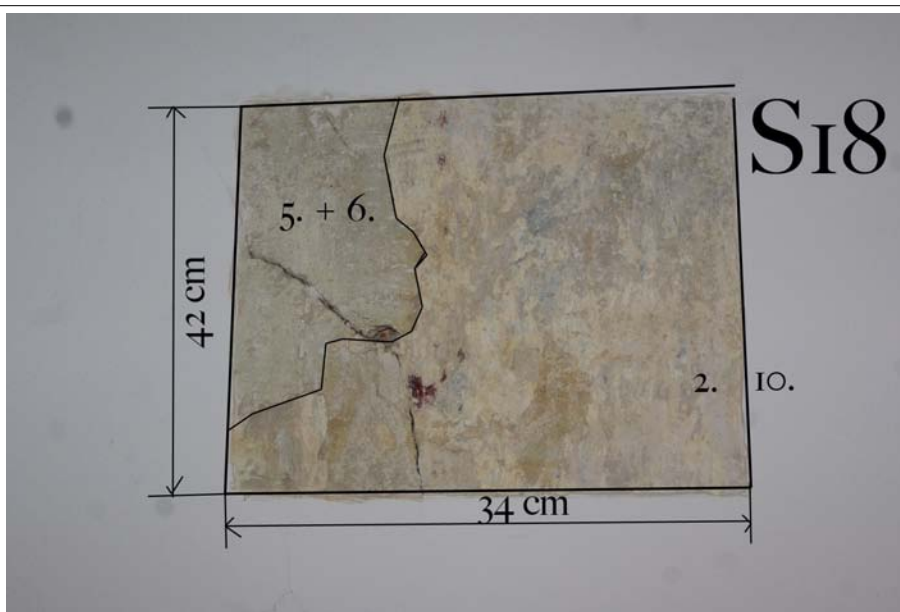
Miesto: východná stena miestnosti č. 105.

Charakteristika: Sonda bola vytvorená za účelom hľadania farebnosti originálnych povrchov. Na omietke hrubej 25 mm je biely povrch s patinou a stopovými fragmentami modrého a červeného odtieňa z nečitateľnou tematikou. V ľavej časti je tmel pokrývajúci jazvu po zrušenej priečke medzi miestnosťami. Na základe komparácii ide o vrstvu zo začiatku 20. storočia. V danej etape boli povrchy vymaľované zemitým zeleným pigmentom.

2. - záver 18. storočia

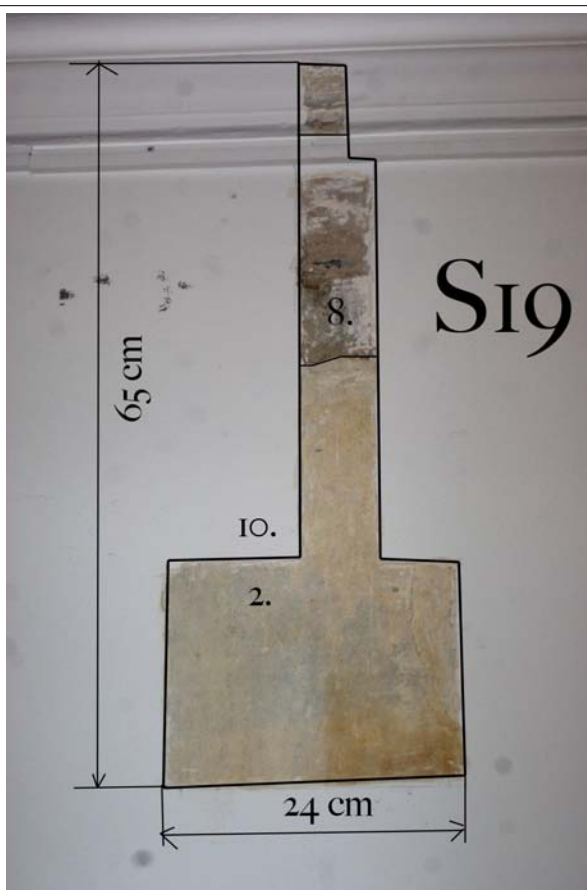
Miesto: severná stena miestnosti č. 105

Charakteristika: V sonde bola overená farebnosť a zachovanie primárneho povrchu s presahom na rímsu. Fabiónová rímsa sa zachovala z primárnej úpravy. Je ťahaná v omietke. Prvý náter, ktorý ju pokrýva je sivý, ďalší okrový. Farebnosť stien je výrazne zmenená depozitom a zbytkami vpitého lepidla tapiet. Pod rímsou prebieha trasovanie elektriny v cementovom lôžku zo 70. -tych rokov 20. storočia.

2. - záver 18. storočia

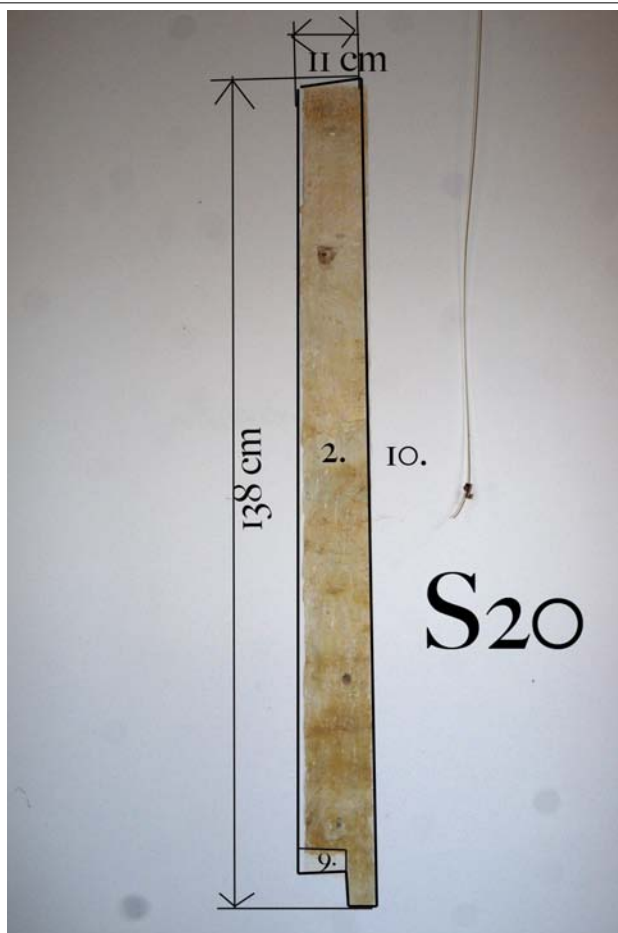
Miesto: severná stena miestnosti č. 105.

Charakteristika: V pásovej sonde bol sledovaný vývoj úpravy miestnosti. V rozsahu sondy je celoplošne zachovaná primárna omietka s povrchom bez farebnej výzdoby silno znečistená okrovým depozitom a zvyškami lepidla tapetovania.

2. - záver 18. storočia

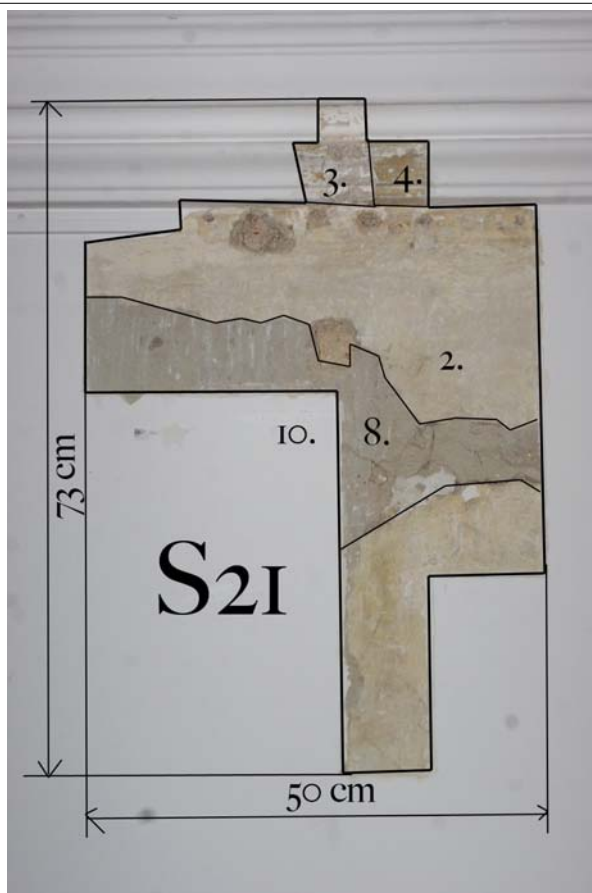
Miesto: východná stena miestnosti č. 105.

Charakteristika: V sonde bola potvrdená pôvodnosť fabiónovej rímsy. Na väčšine plochy je zachovaný originálny povrch z 2. etapy výstavby kaštiela v rokoch 1793 až 1798. Pod rímsou sú diery, pravdepodobne zbytok po závesnom systéme obrazov. Plocha je prerušená trasovaním elektriky zo 70-tych rokov 20. storočia. Omietka a stierka z roku 1955 absentuje.

- 2. - záver 18. storočia
- 3. - premaľba z rokov 1821 – 1822
- 4.- premaľba z konca 19. storočia
- 8.- omietka z rokov 1973 - 1978
- 10.- súčasná výmaľba po roku 2004

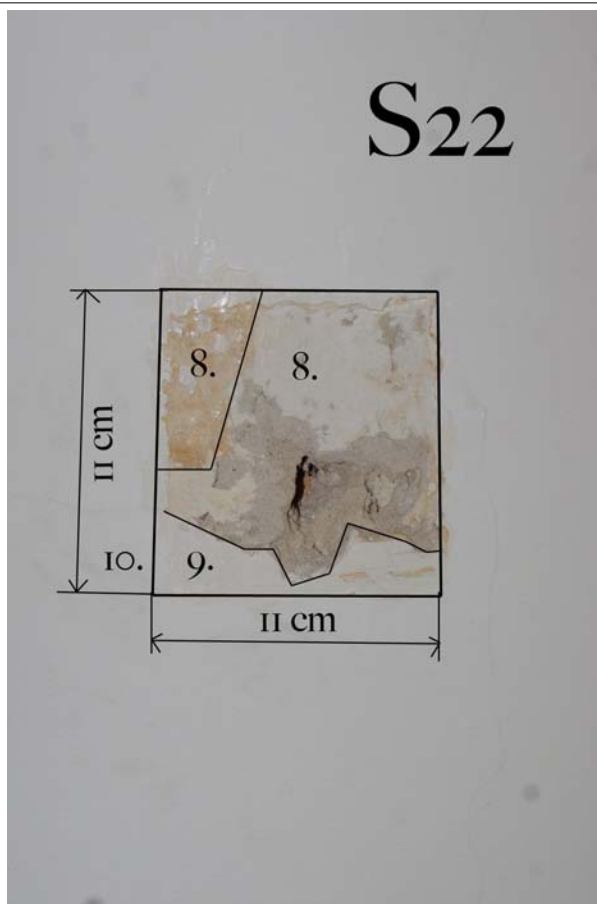
Miesto: strop miestnosti č. 105.

Charakteristika: V sonde sa nepotvrdili staršie vrstvy. Jediná omietková na drevenom strope pochádza z obdobia obnovy objektu v 70. -tych rokoch. Hladený povrch je prekrytý sádrovou stierkou. Strop bol v takisto ako zvislé steny natretý červenkastým okrom.

2. - záver 18. storočia

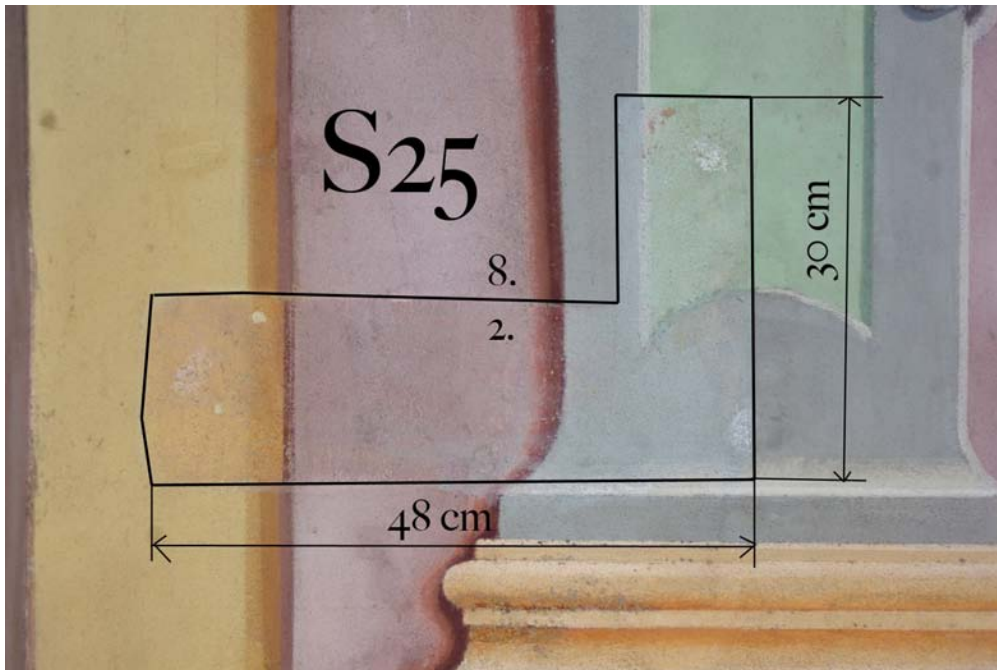
Miesto: východná stena miestnosti č. 104.

Charakteristika: V sonde bolo odskúšané čistenie originálnej fresky od depozitu a retuší z rokov 1973 – 1976 na ďalšej stene miestnosti. Odstrániteľné sú mokrým procesom. Miestami je potrebné mechanické čistenie pomocou skalpelov. V ploche sondy je niekoľko menších tmelov s odlišnou štruktúrou ako originál.

2. - záver 18. storočia

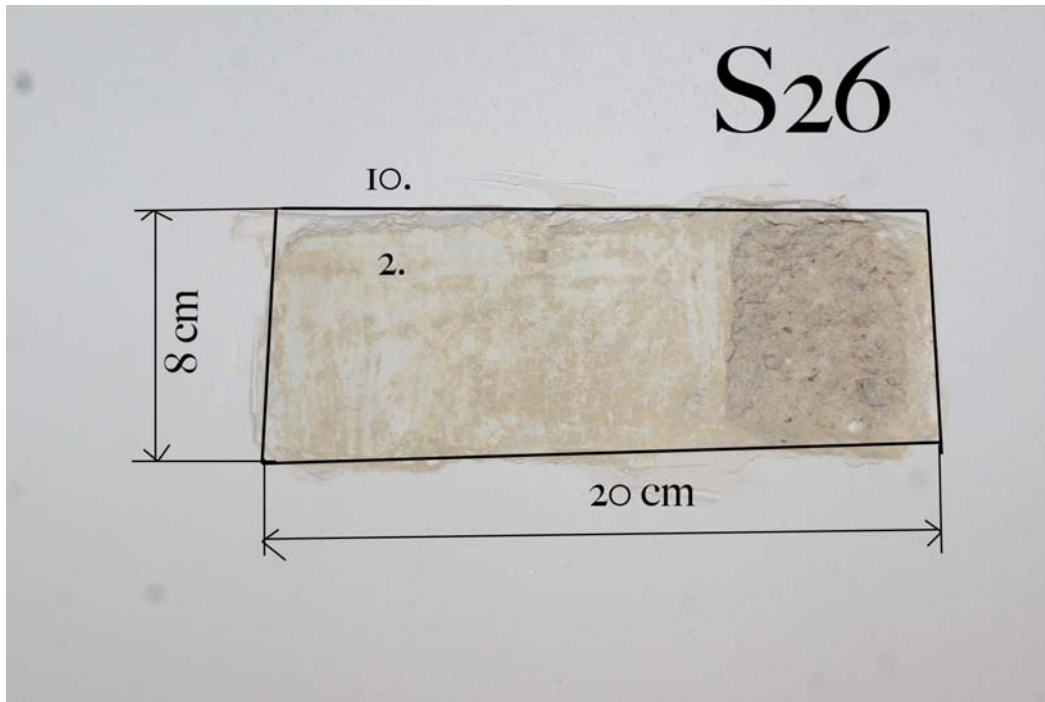
Miesto: západná stena miestnosti č. 106.

Charakteristika: Pôvodná omietka je prekrytá len stierkou zo 70-tych rokov a následnými maliarskymi nátermi. Na primárnej omietke sa nezachovali historické farebné nátery, ktoré sa objavujú v iných sondách z tejto miestnosti.

2. - záver 18. storočia

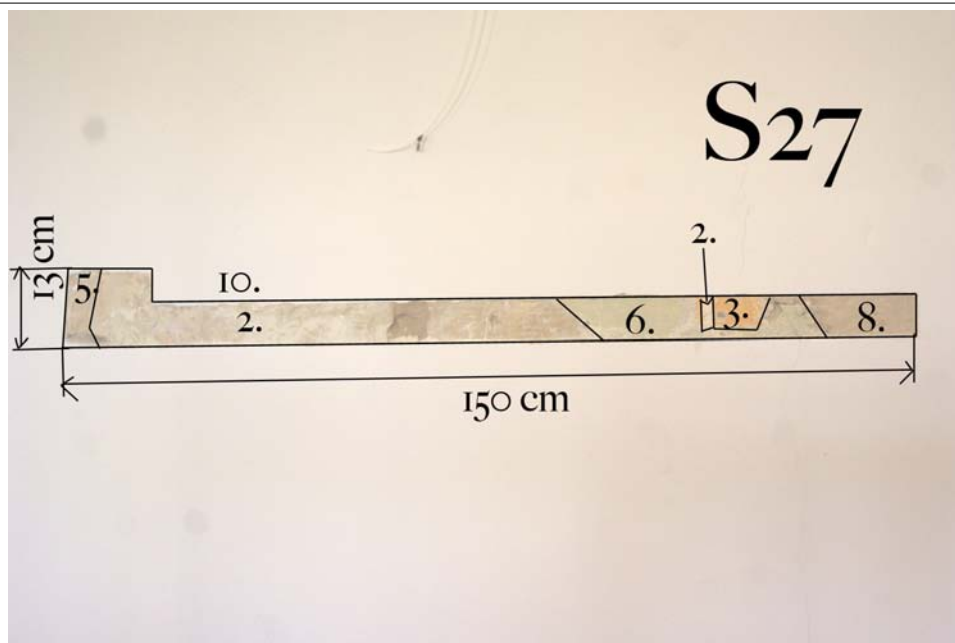
Miesto: severná stena miestnosti č. 106.

Charakteristika: Pásová sonda sleduje historické vrstvy. V ľavej časti je chytený nábeh na zrušenú priečku. Na pravej strane pás končí na cementom nadstavenom tmely, ktorým bola vyplnená plocha na zamurovanom vstupe do miestnosti z chodby. Vstup bol zamurovaný až v poslednej stavebnej úprave v 70. - tých rokoch. Jazva po zbúranej priečke je prekrytá zrnitou omietkou so zeleným povrchom. Výrazný žlto-okrový povrch je výsledkom klasicistickej úpravy z roku 1821 – 1822. Na povrchu primárnej omietky sú drobné zbytky papierovej tapety a stopy zoškrabávania.

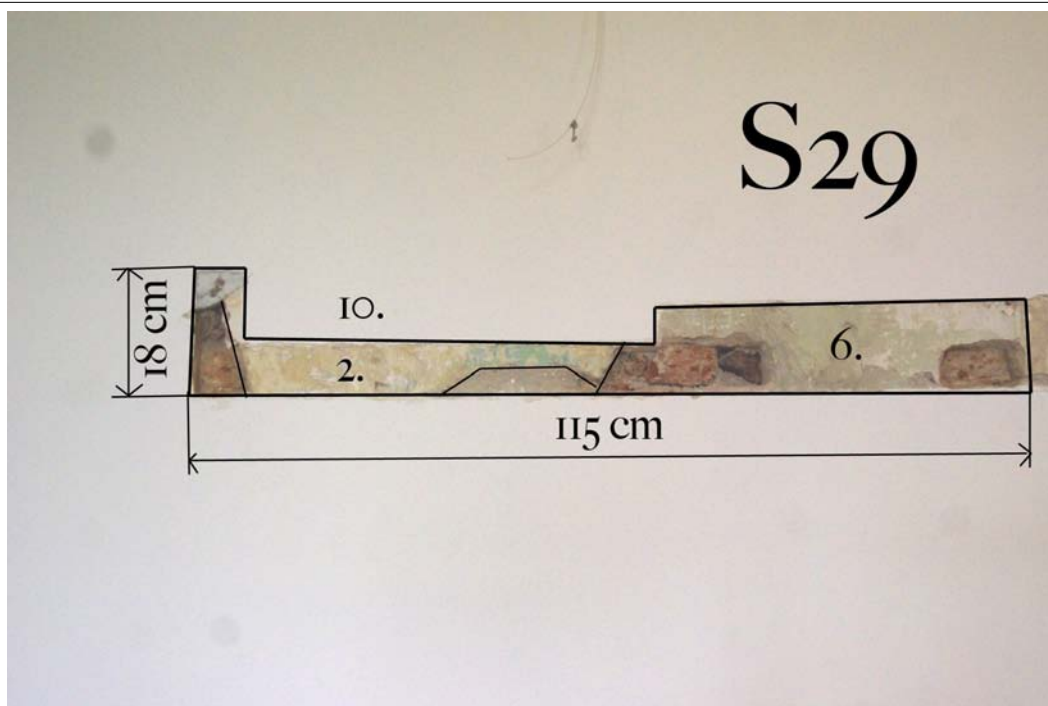
Miesto: severná stena miestnosti č. 106.

Charakteristika: horizontálna sonda sa napája na sondu č. 27. Cieľom bolo zadefinovanie šírky steny zrušenej priečky medzi miestnosťami začiatkom 20. storočia. Šírka bola 56 cm. Na ľavej strane sondy je okraj kruhového otvoru do komína. V danej miestnosti na základe tohto zistenia vieme, že vykurovacím telesom nebol krb, ale keramická pec. Na časti zachovanej primárnej omietky sú fragmenty farebných náterov. Z plochy sondy bola vzatá vzorka pre chemicko-technologický rozbor. Prvý náter je jednoliata modrá plocha. Farebný odtieň bol namiešaný z pigmentu azurit. V dobe klasicistickej prestavby bola miestnosť prefarbená zeleným pigmentom, ktorý je namiešaný zo smaragdovej zelene. Opätovná modrá premaľba bola realizovaná v druhej polovici 19. storočia.

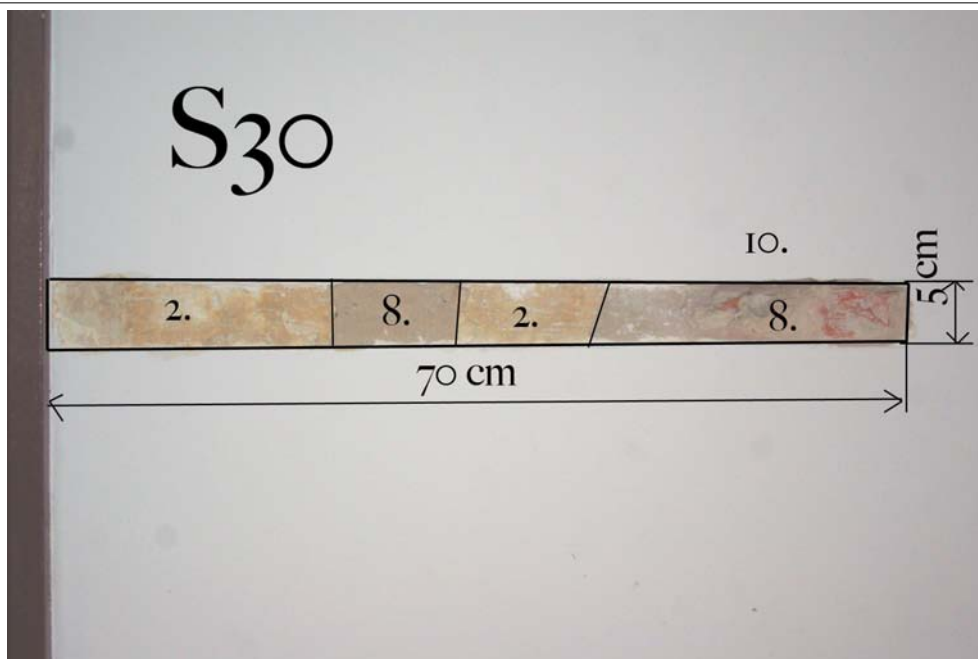
Miesto: severná stena miestnosti č. 106.

Charakteristika: Horizontálna pásová sonda na pravo od zárubne dverí. Pri dverách je zachovaný primárny povrch s depozitom a zbytkami tapetového lepidla. 45 cm od dverí je výpadok muriva, ktorý bol vyskladaný z tehál až v rokoch 1973 – 1978.

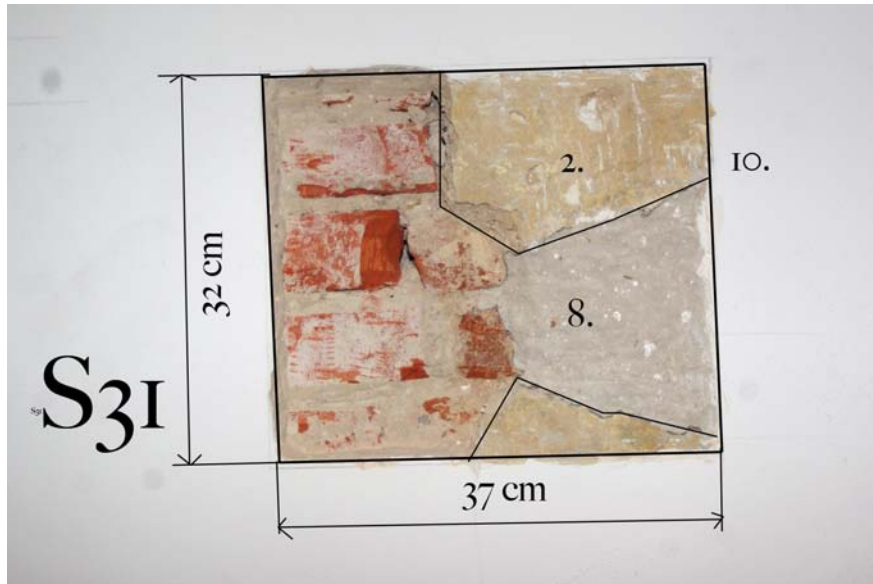
Miesto: severná stena miestnosti č. 106.

Charakteristika: Sondou bol preverený výpadok v stene opravený v 70. -tych rokoch 20. storočia. Kaverna mala šírku 74 cm. Príčina výpadku pôvodného muriva zatiaľ nie je známa.

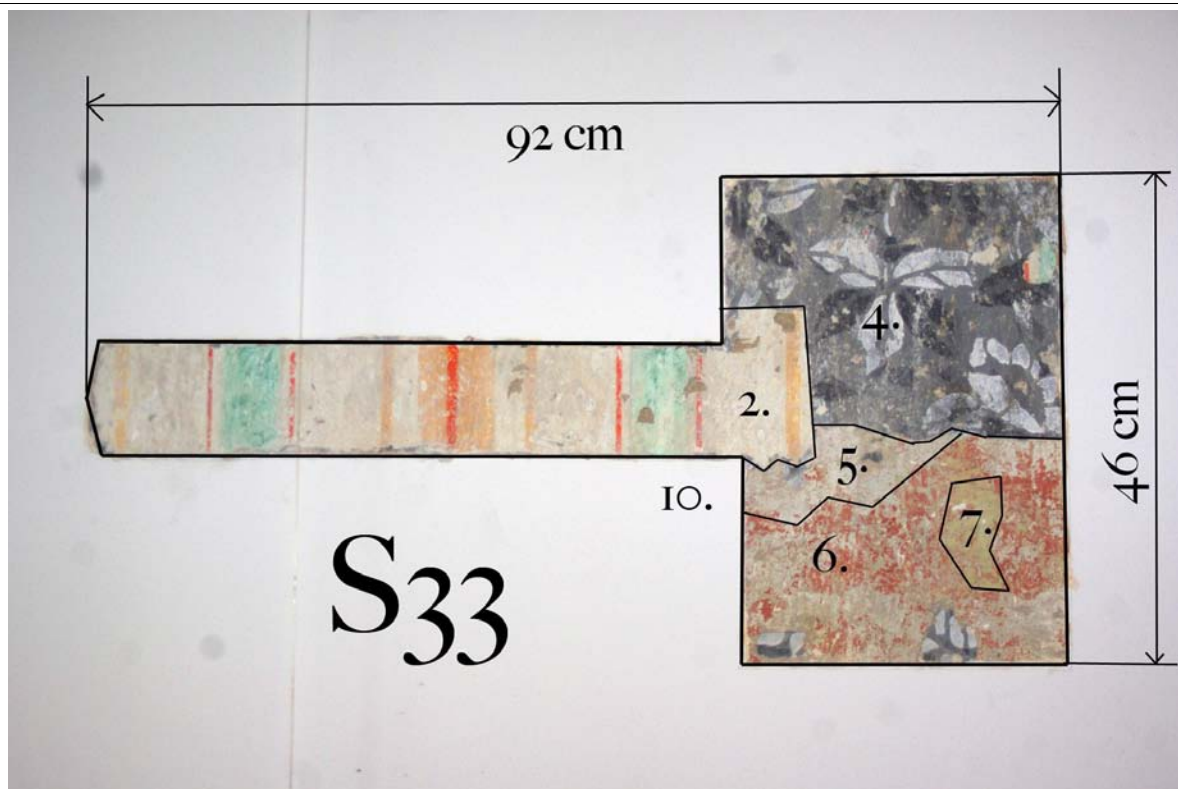
Miesto: západná stena miestnosti č. 107.

Charakteristika: V sonde boli odkryté maliarske výzdoby zvislých stien miestnosti spálne pána. Primárna výzdoba na hladenej omietke je tvorená kombináciou zvislých liniek a pásov so striedaním zelenej, okrovej a červenej farby. Premaľba na hrubej vrstve vápenného náteru je na tmavo-sivom podklade. Florálny ornament bol nanášaný cez šablonu sýto čiernou a bielou farbou. Tmavý povrch bol prekrytý tenkou vrstvou omietky so zeleným náterom pravdepodobne začiatkom 20. storočia. Pod výsledkom poslednej stavebnej úpravy so sádrovou stierkou sú ešte 2 nátery: sýto červený a okrovo zelený; oba bez ornamentiky.

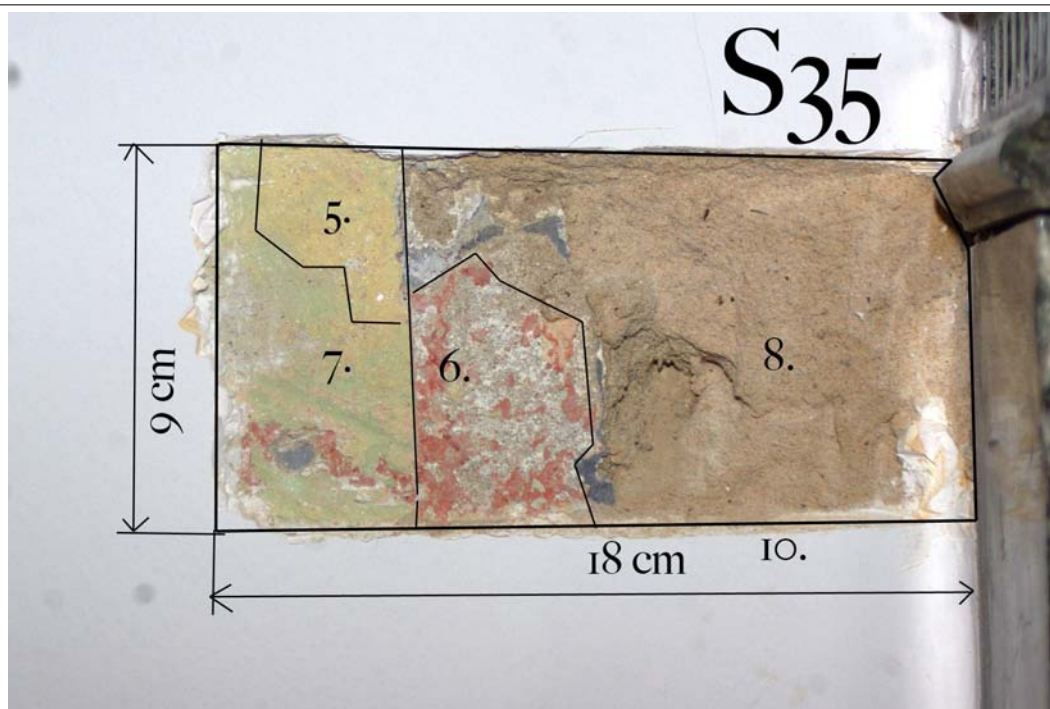
Miesto: severná stena miestnosti č. 107 pri kamennom krbe.

Charakteristika: Sonda priniesla zistenie, že kamenné články krbu boli vsadené počas obnovy objektu v rokoch 1973 až 1978. Vo vzdialenosti 10 cm od krbu sú historické povrchy. Pod vrstvou červeného náteru bol nájdený kus papierovej tapety.

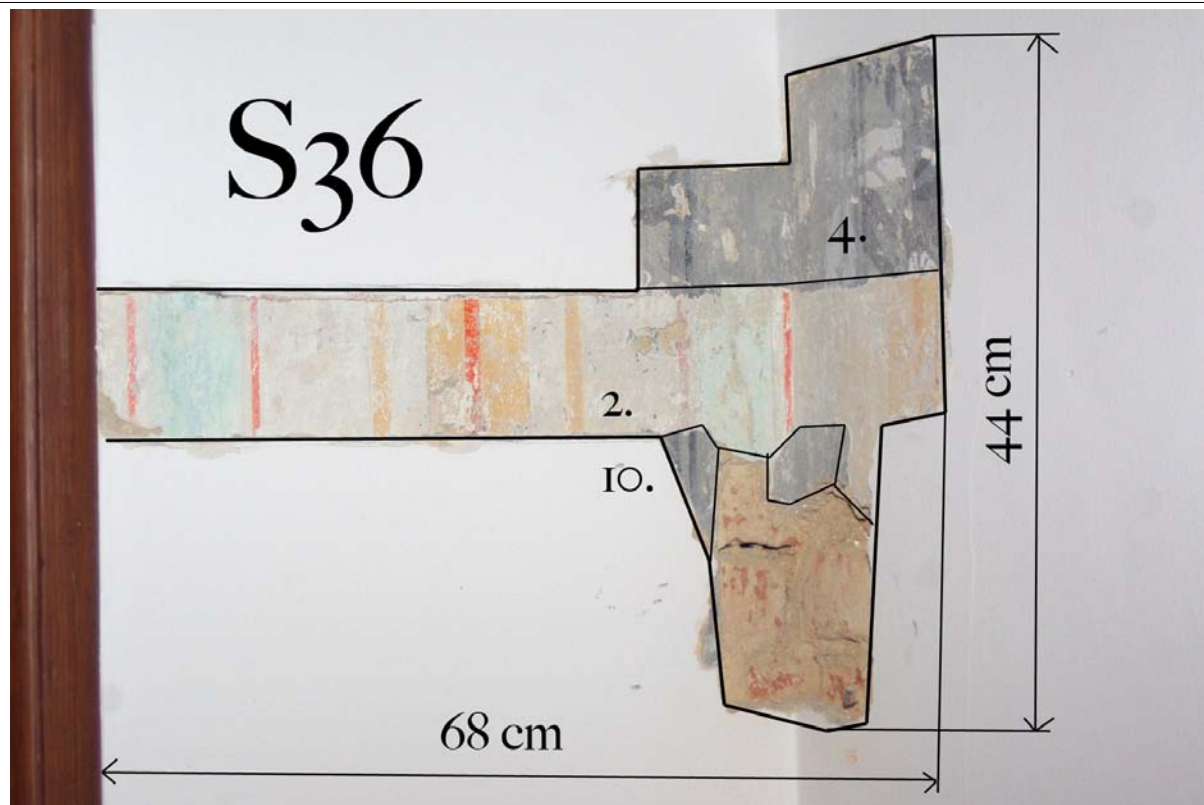
Miesto: roh južnej a západnej steny miestnosti č. 107.

Charakteristika: Primárna omietka je identická s ložnou maltou a má hrúbku 25 mm. Tehlové murivo je previazané . Primárna maľba je zachovaná až po drevenú zárubňu okna.
