Návrh
na reštaurovanie
nástenných malieb,
historického muriva
a omietok kaštieľa
v Dolnej Krupe

Peter Koreň
2016

Návrh na reštaurovanie nástenných malieb a omietok na kaštieli Dolná Krupá

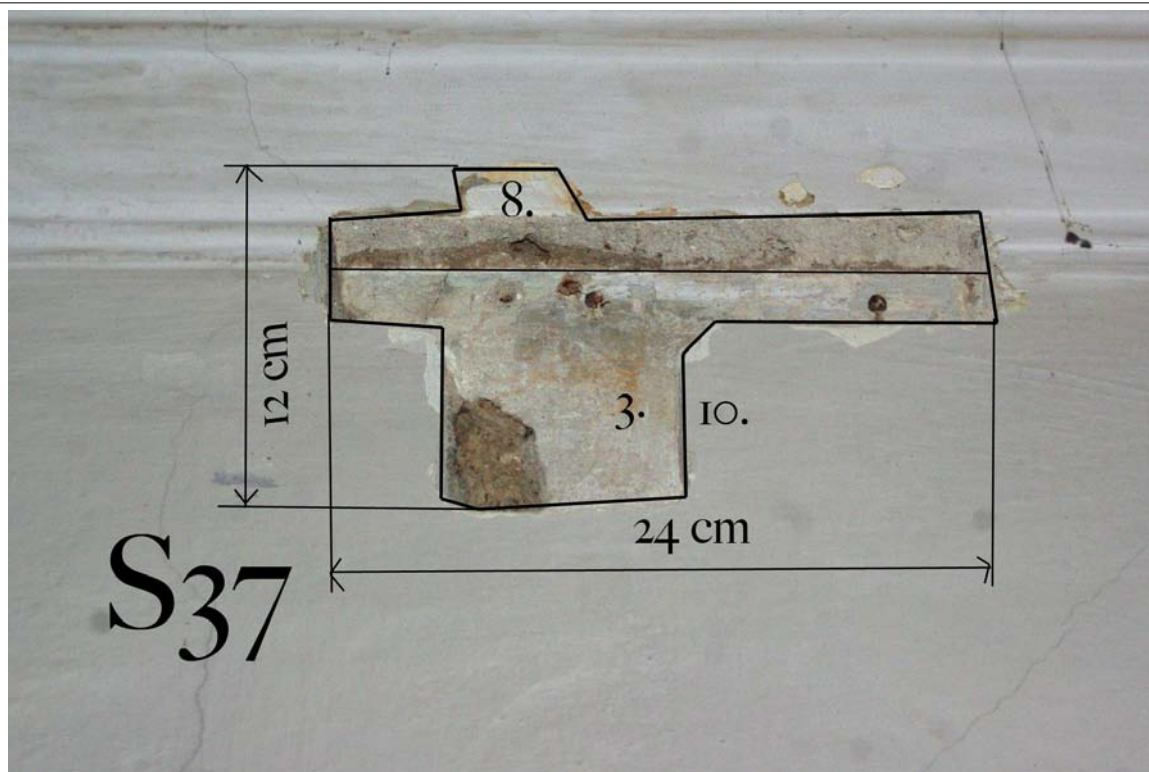
Miesto: južná stena miestnosti č. 240.

Charakteristika: Vrstva klasicistickej omietky má mierne zrnitý povrch a svetlozelenú farebnosť . Pôvodná fabiónová rímsa bola zrušená. Spodnú hranu mala o 15 mm vyššie ako novodobá zo 70-tych rokov. Pod rímsou sú v pôvodnej omietke fabričky vyrábané klinčeky.

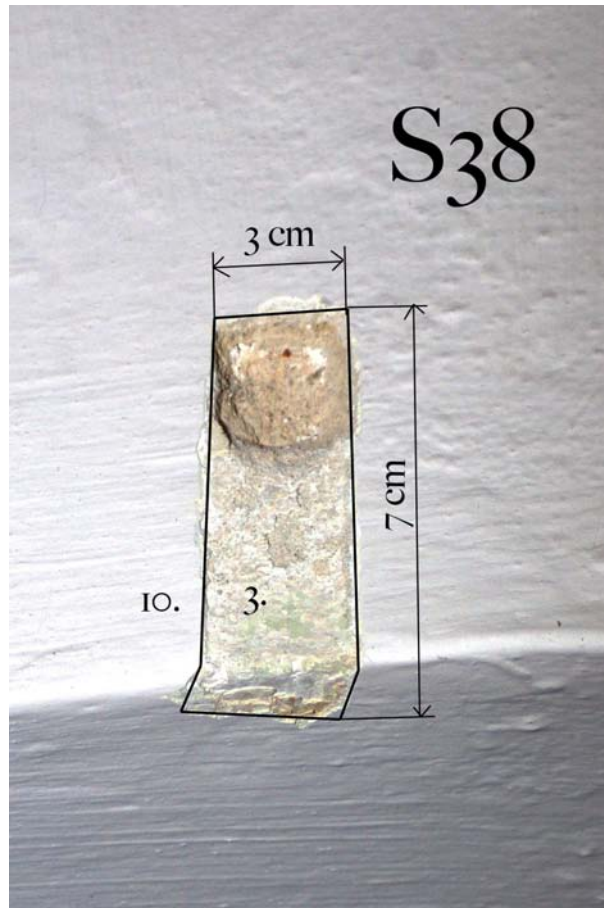
Miesto: severná stena miestnosti č. 240.

Charakteristika: V sonde bola overená pôvodnosť oblúkov arkády, ktoré sa vyskytujú len v tejto miestnosti. Povrch steny po jej vzniku tvorí jednotný svetlozelený náter, dnes prekrytý novodobými nátermi bez výzdoby.

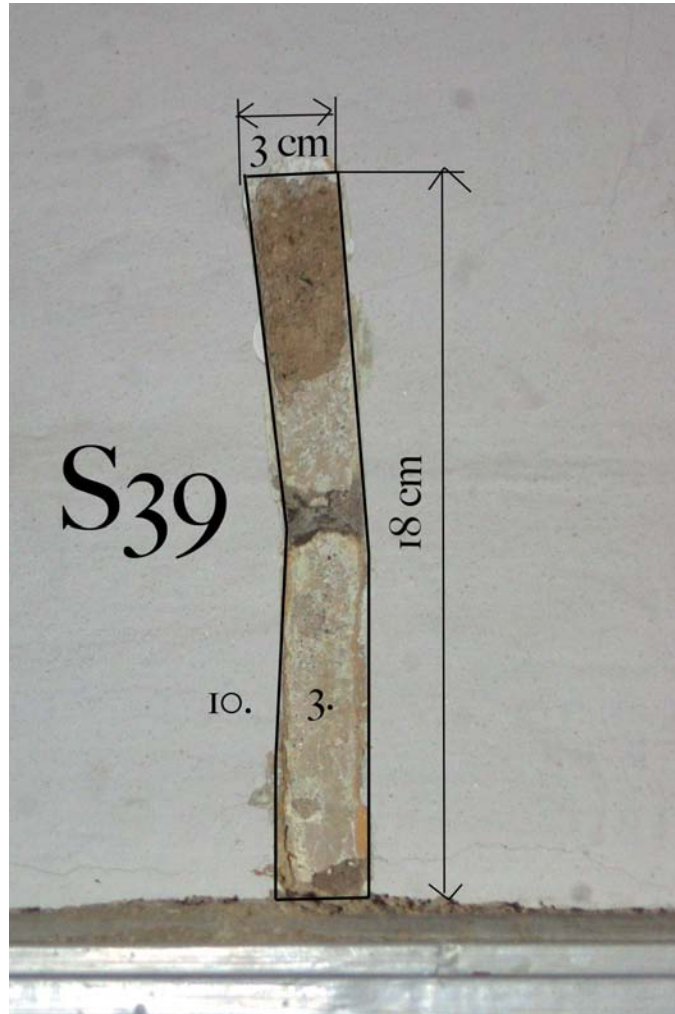
Miesto: severná stena miestnosti č. 240.

Charakteristika: V sonde bola overená a potvrdená primárnosť osadenia dverí miestnosti.

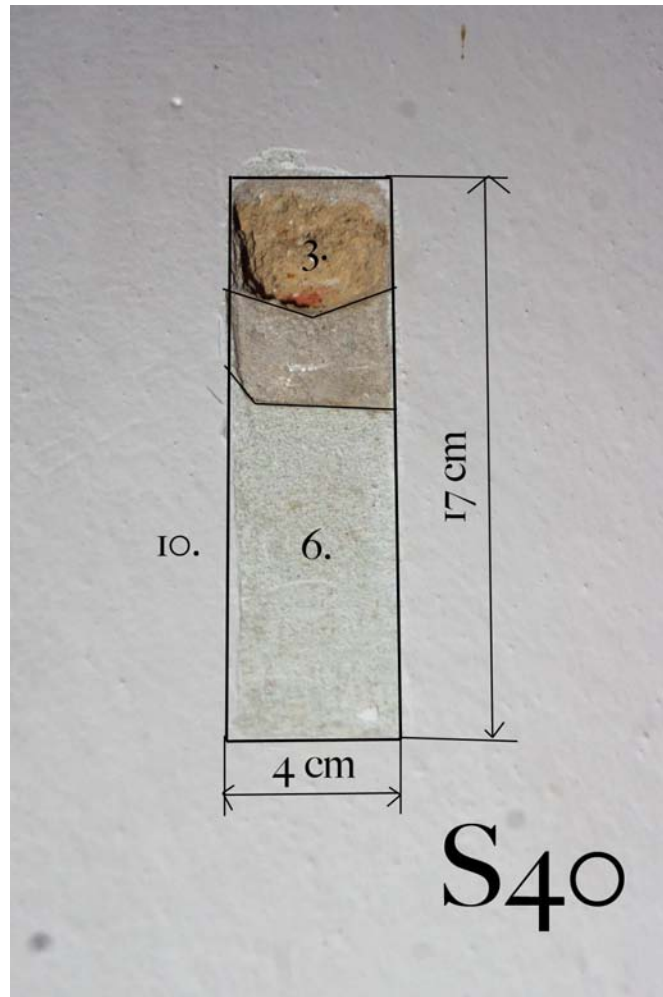
Miesto: východná stena miestnosti č. 230.

Charakteristika: Sonda v miestnosti dnes nazývanej hudobný salón. Spodná vyrovnávacia omietka hrúbky 35 mm má výraznú hnedo okrovú farebnosť. Na jej povrchu sa nachádza tenká vrstva hladenej omietky sivej farebnosti a svetlozelený náter.

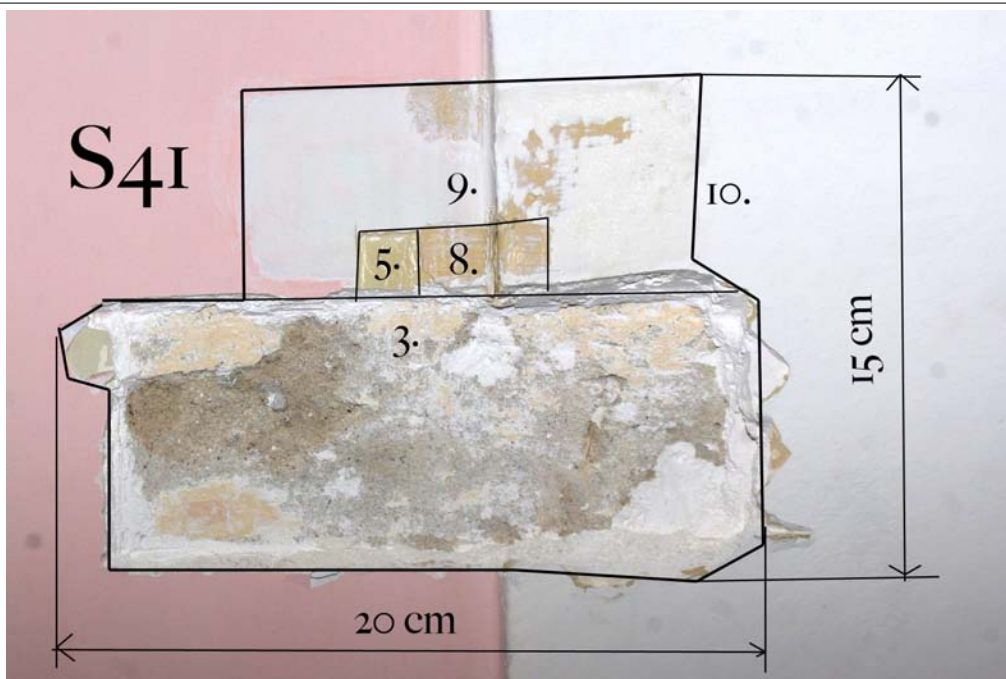
Miesto: stena schodiska na poschodie.

Charakteristika: V sonde bol odkrytý prierez vrstvami. Primárna je hrubozrná vápenná omietka s riečnym štrkom výraznej hnedej farebnosti s okrovým náterom na povrchu. Reliéf štukových zrkadiel by sa dal zaradiť do obdobia konca 19. storočia. Je realizovaný v čistej sádrovej hmote s okrovozeleným náterom. Ďalšia úprava povrchu sádrovou stierkou pochádza už z novodobej obnovy z roku 1978. Posledná vrstva je kombináciou ružovej a bielej farby z poslednej etapy po roku 2004.

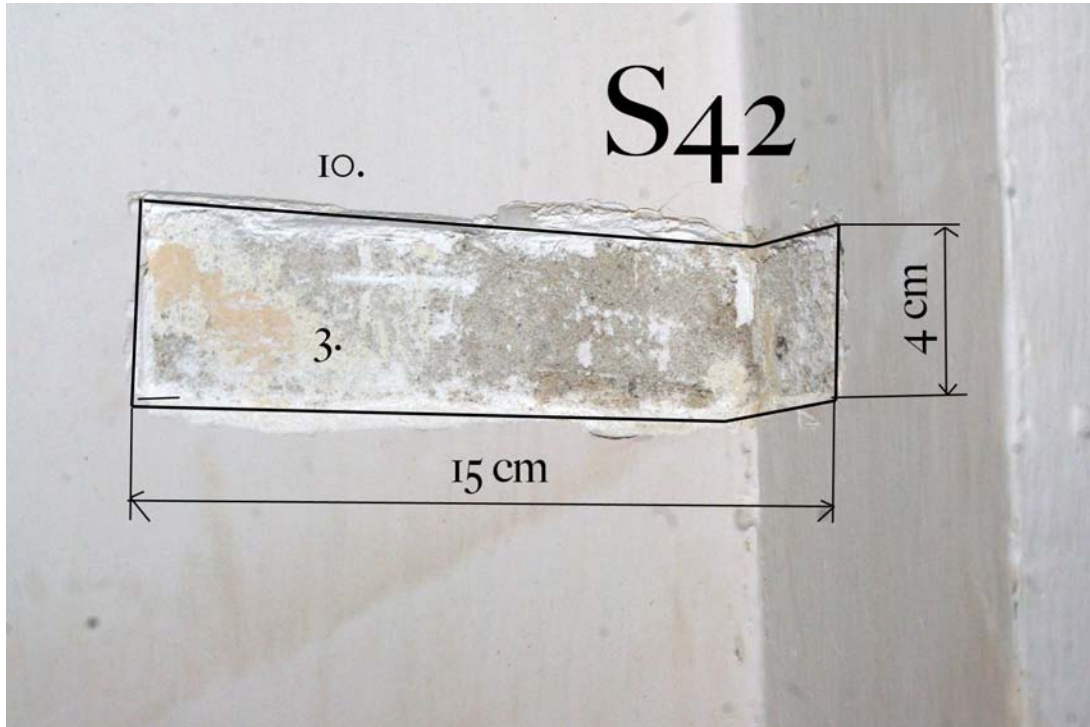
Miesto: stena schodiska na poschodie.

Charakteristika: V sonde bola overená pôvodnosť piliera. Omietka s okrovým náterom je z obdobia klasicistickej prestavby v rokoch 1821 – 1822. Prekrývajú ju dve vrstvy novodobých sádrových stierok náterov.

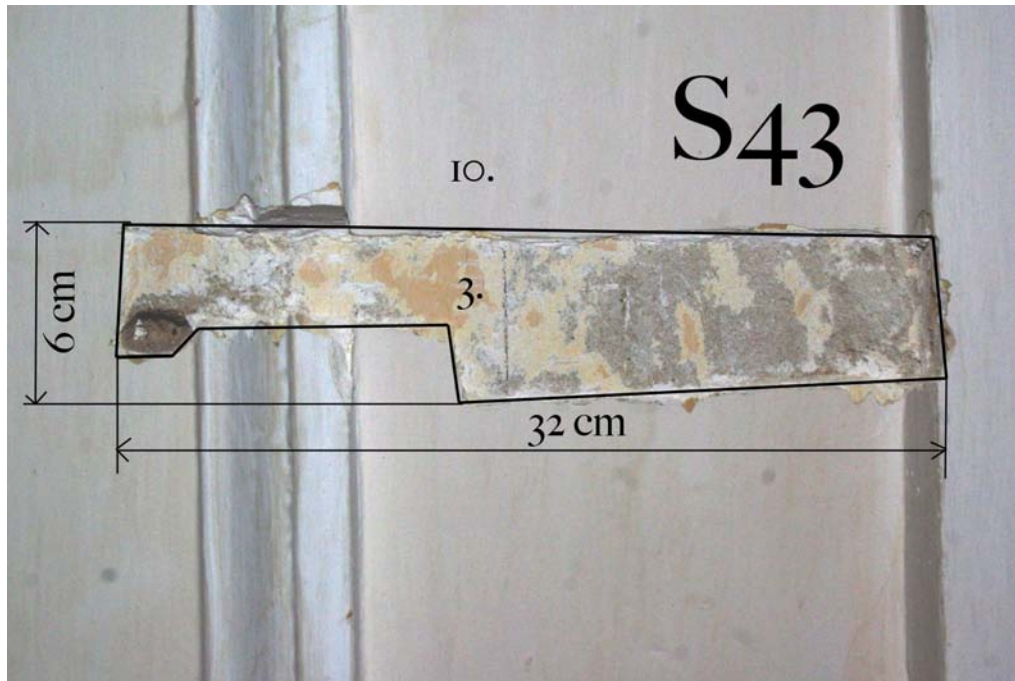
Miesto: stena schodiska na poschodie.

Charakteristika: Výzdoba z klasicistickej etapy nepočítala s reliéfnym rámom vo vnútry zrkadla. Farbou upravený povrch primárnej vrstvy zachádza pod profilovanú celo sádrovú bordúru. Na povrchu prekrytého riginálu je čitateľná grafitom kreslená vodiaca zvislá linka.

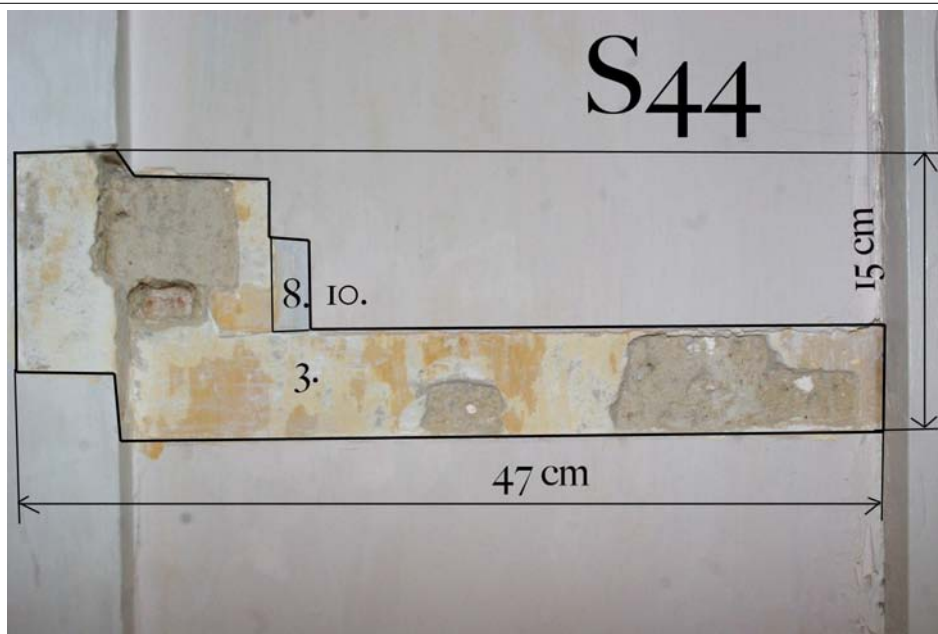
Miesto: severná stena chodby č. 201 oproti schodisku.

Charakteristika: Omietka z klasicistickej etapy má hrúbku 20 mm. Jemnozrnná omietka s nízkym podielom vápennej zložky obsahuje veľké kúsky nerozmiešaného vápna. Na povrchu je okrový náter. Omietka zachádza pod drevený rám okna. Pilaster je primárny. Farebne bol od pozadia odlíšený tmavším okrom. Rozhranie dvoch odtieňov bolo exaktne naznačené rytou líniou.

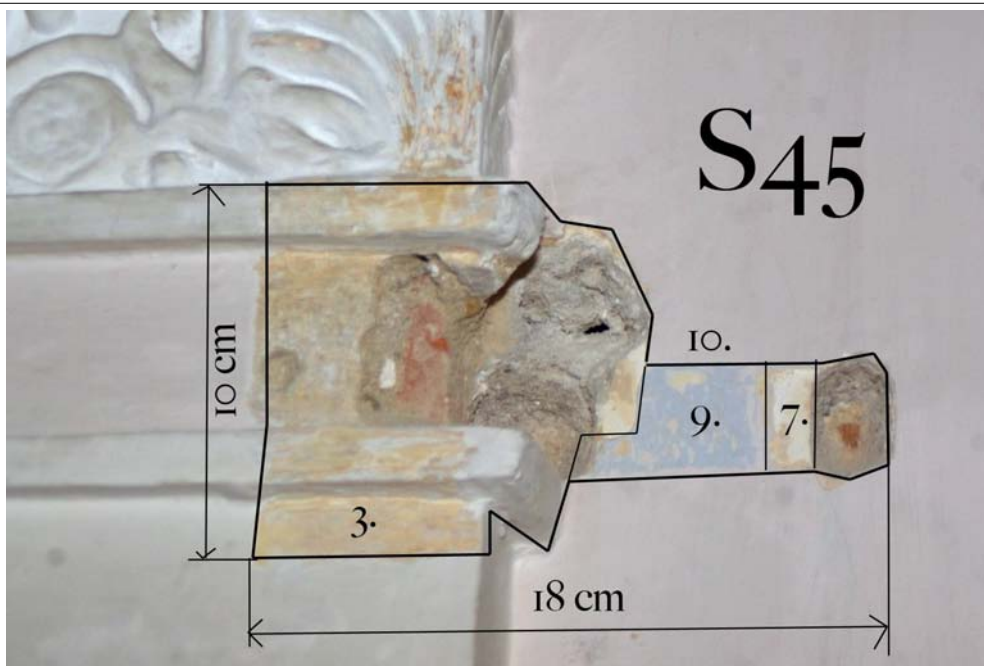
Miesto: severná stena chodby č. 201 oproti schodisku

Charakteristika: Pilaster je vymurovaný v tehle a následne pokrytý omietkou. Hlavica je modelovaná v sádrovom štuku. Počas rekonštrukcie v roku 1955 boli povrchy upravené sádrovou stierkou a vybielené. V období na prelome 20. a 21. storočia tvorila farebnosť tejto časti kombinácia svetlomodrého pozadia a bielych vystupujúcich prvkov.

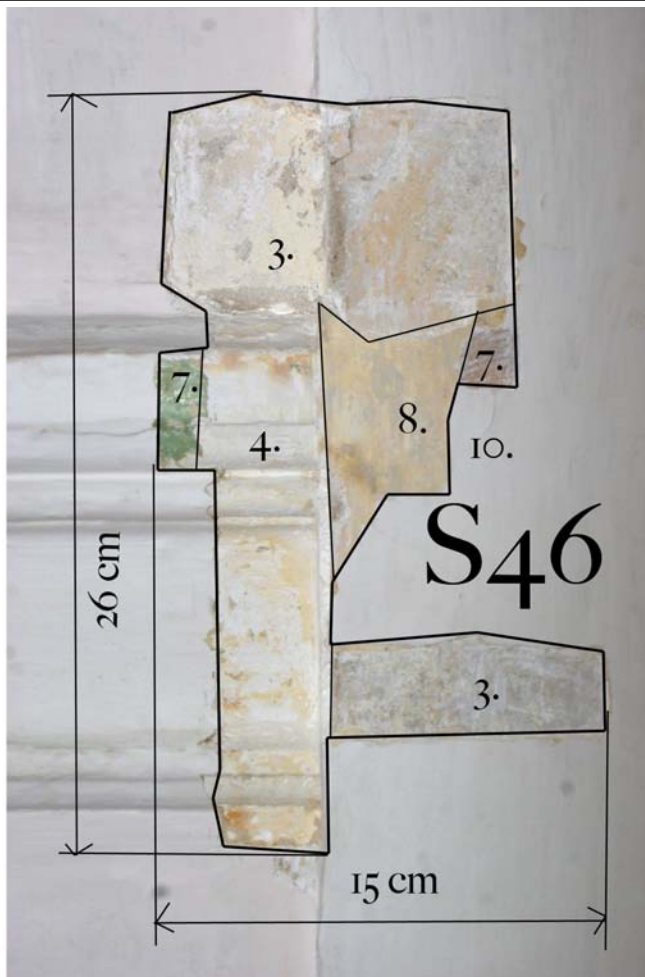
Miesto: severná stena chodby č. 201 oproti schodisku

Charakteristika: Soklová rímsa je vsadená do steny ako sádrový prefabrikát niekedy koncom 19. storočia. Z neskorších úprav a je zachovaná stierka s výraznými farebnými nátermi z roku 1955. Tvria kombináciu hnedej farby pilastra a zelenej na rímse. Povrchová úprava so stierky a okrového náteru sa dá sdatovať rokmi 1973 až 1978.

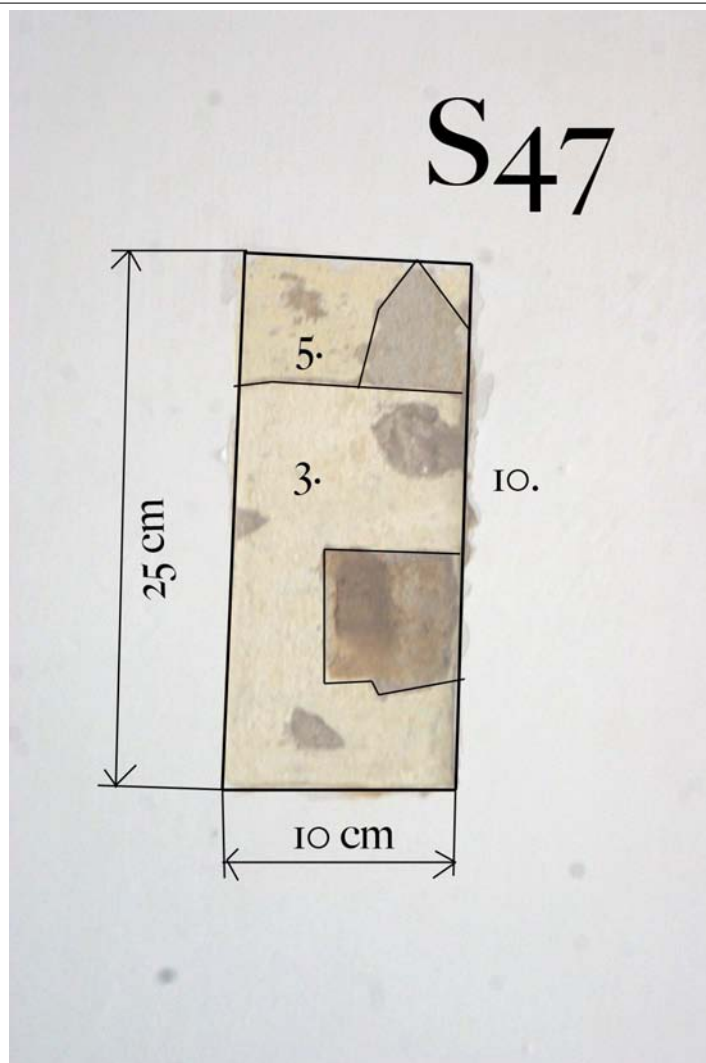
Miesto: západná stena na chodbe č. 201.

Charakteristika: Pod novodobými vrstvami je zachovaná 30 mm hrubá omietka z klasicistickej etapy. Skladá sa z menšieho podielu vápna a hrubozrnného riečneho štrku. Má výraznú hnedú farebnosť a povrch upravený svetlým okrovým náterom. Pravdepodobne začiatkom 20. storočia bola stena preomietnutá jemnozrnnou 8 mm hrubou omietkou sivej farebnosti so žlto-okrovým náterom. Povrch staršej bol opekaný. V rokoch 1973 – 1978 boli staršie povrchy upravené sádrovou stierkou.

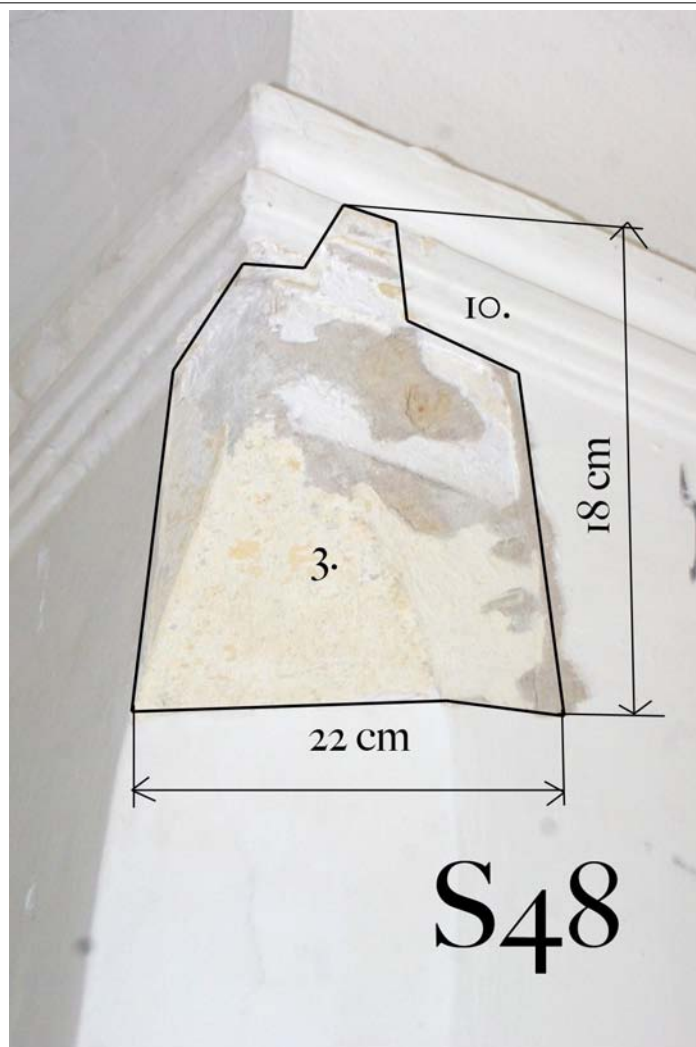
Miesto: stena schodiska na poschodie.

Charakteristika: Sonda odkrývajúca klasicistickú vrstvu s fabiónovou rímsou. Povrch ťahanej rímsy tvorí tenká vrstva sádry. Šírka vozíka na ťahanie profilu je zreteľne odčítateľná. Spodná línia ťahania sa nachádza pod rímsou 7,5 cm. Primárna vrstva je opekovaná.

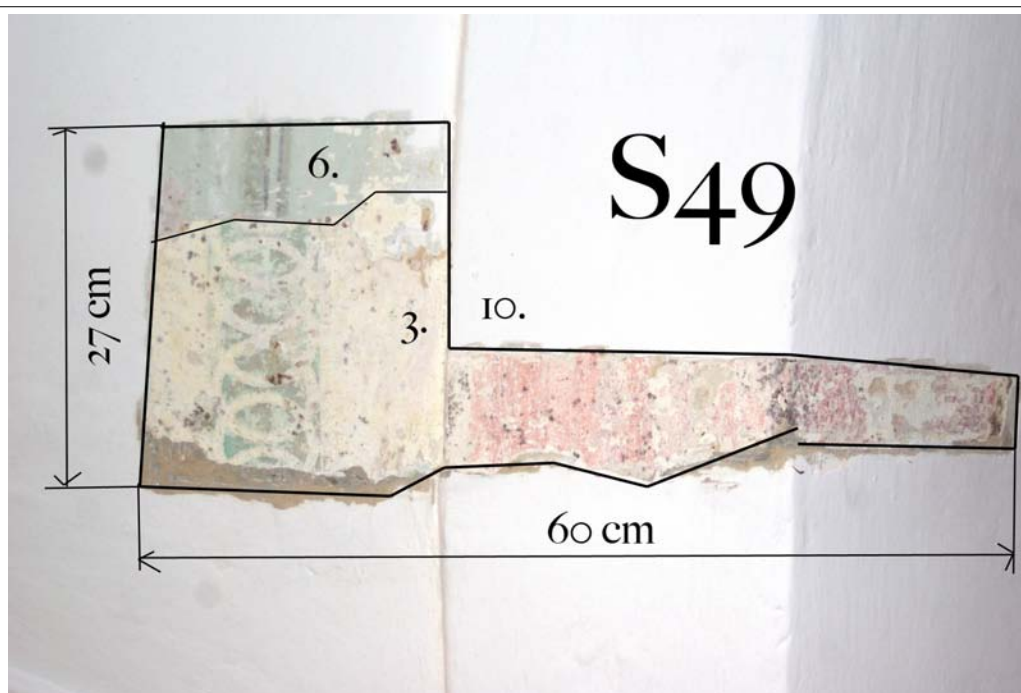
Miesto: južná stena miestnosti č. 011 v suteréne.

Charakteristika: V sonde na klenbe miestnosti bola identifikovaná omietka z klasicistickej prestavby objektu. Hmota má svetlo-okrovú farebnosť. Povrch hladenej omietky má farebnosť slonovej kosti. Na nej je technikou *secco* maľovaný geometrický ornament bordúry lemujúcej okraj klenebného poľa. Ornament je tvorený pletencom z kružníc. Pás široký 8 cm je od okraja klenby vzdialený 9 cm. Maľba ornamentu je realizovaná v 2 vrstvách. Podmaľba sivou farbou + lazúra zeleného smaragdového pigmentu. Prelínajúce sa kružnice, ktoré tvoria pletenec majú vonkajší priemer 7,5 cm. Rebro klenby bolo celoplošne vymaľované ružovým náterom. V ploche sondy bola odkrytá aj premaľba na vápennom náteri podľa následnosti vrstiev radená do obdobia 1. polovice 20. storočia. Na svetlozelenom pozadí je tieňovaná hnedá linka. V spodnej časti sondy sa historické vrstvy strácajú.

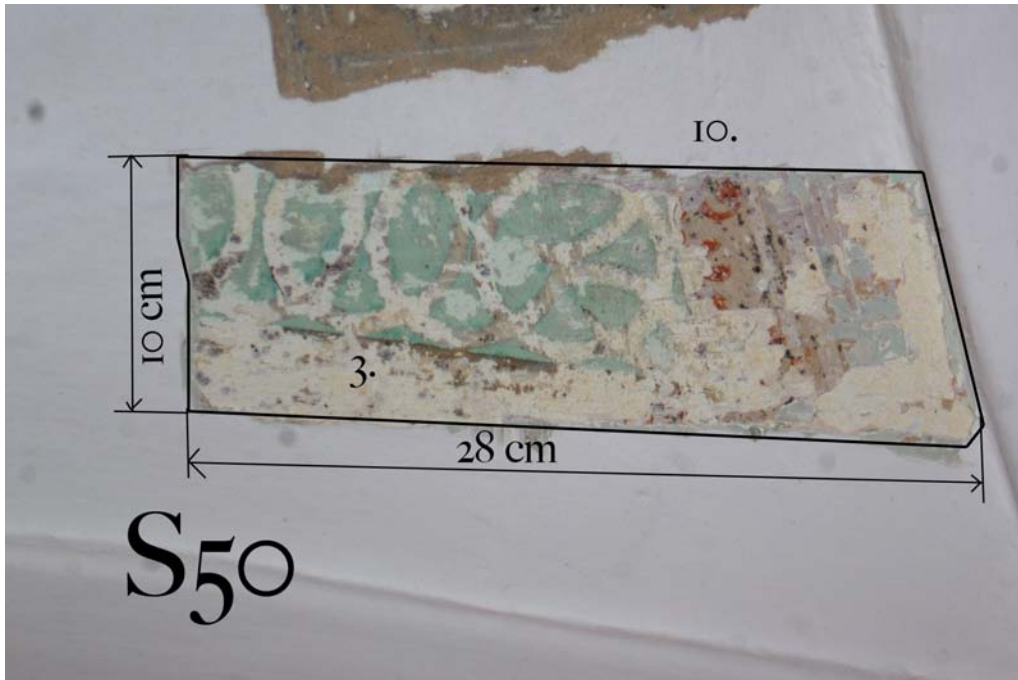
Miesto: južná stena miestnosti č. 011 v suteréne.

Charakteristika: v sonde je zadefinované výtvarné riešenie stretania bordúry z klasicistickej výmalby v rohoch klenby.

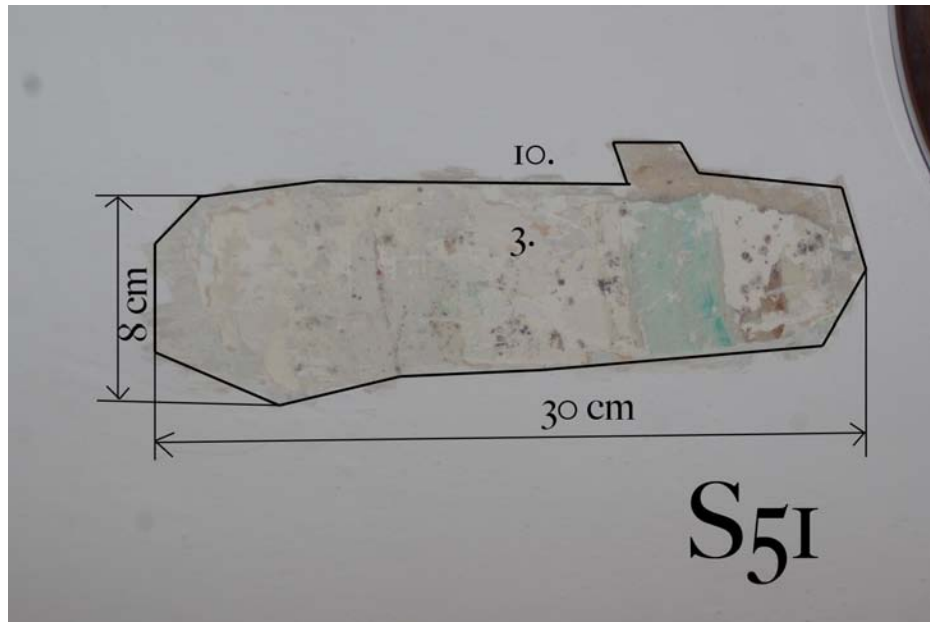
Miesto: klenba miestnosti č. 011 v suteréne

Charakteristika: Cieľom odkryvu pôvodnej vrstvy bolo overenie výzdoby vo vrchole klenebného poľa. V rozsahu sondy bol zaďefinovaný kruh s vonkajším priemerom 32 cm a šírkou zeleného pásu 4 cm.

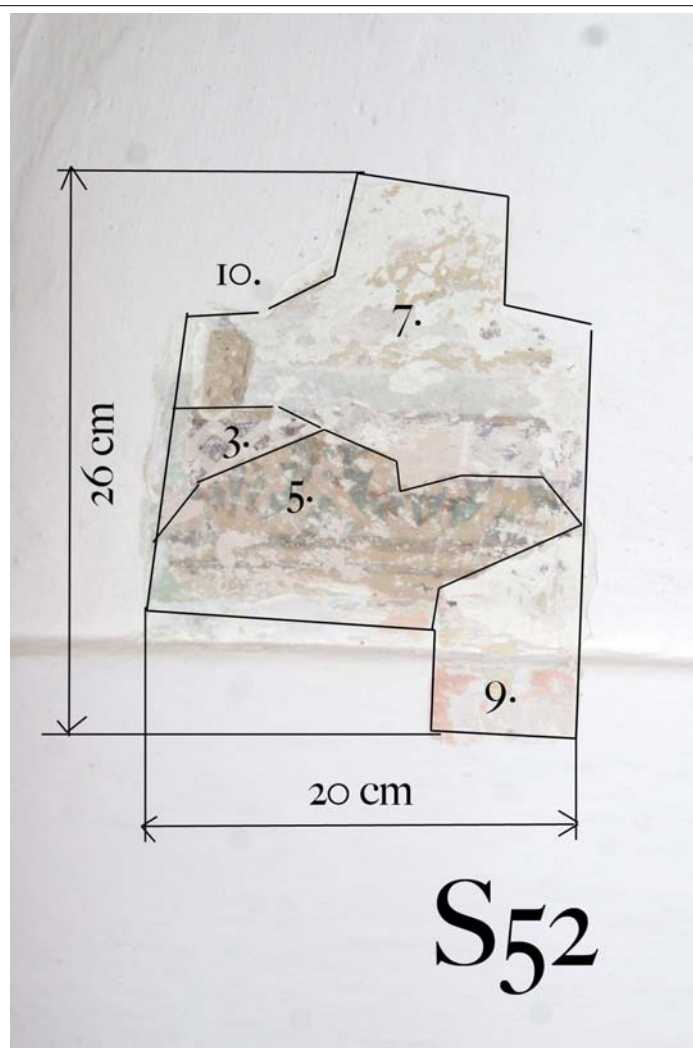
S52

Charakteristika: V sonde bol v primárnej vrstve identifikovaný fragment geometrického ornamentu tvoreného dvoma kosoštvorcami spojenými priamkou. Ornament bol maľovaný cez šablonu. Výraznejšia vrstva je florálny ornament zo začiatku 20. storočia. Ornament na ružovom podklade má tmavozelenú farebnosť. Predposlednú vrstvu z prelomu 20. a 21. storočia tvorí kombinácia ružovej a bielej farby. V súčasnej dobe sú plochy zjednotené bielym náterom.

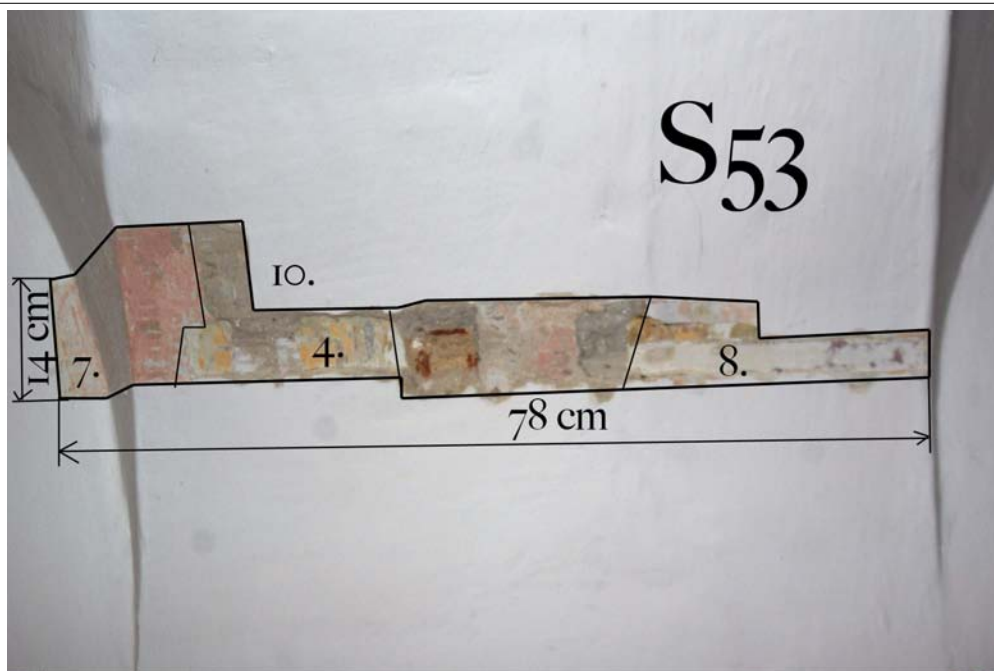
Miesto: klenba miestnosti č. 011.

Charakteristika: V sonde bola zaeťinovaná zrušená priečka, ktorá bola ale postavená ako sekundárna. Zbúraná bola až v roku 1955. Šírka priečky bola 18 cm. Priestor bol v tom čase po lokálnych omietkových opravách plošne vymalovaný ružovo bielou kombináciou. Najvýraznejšie sa zachoval výrazný žltokrový náter z konca 19. storočia.

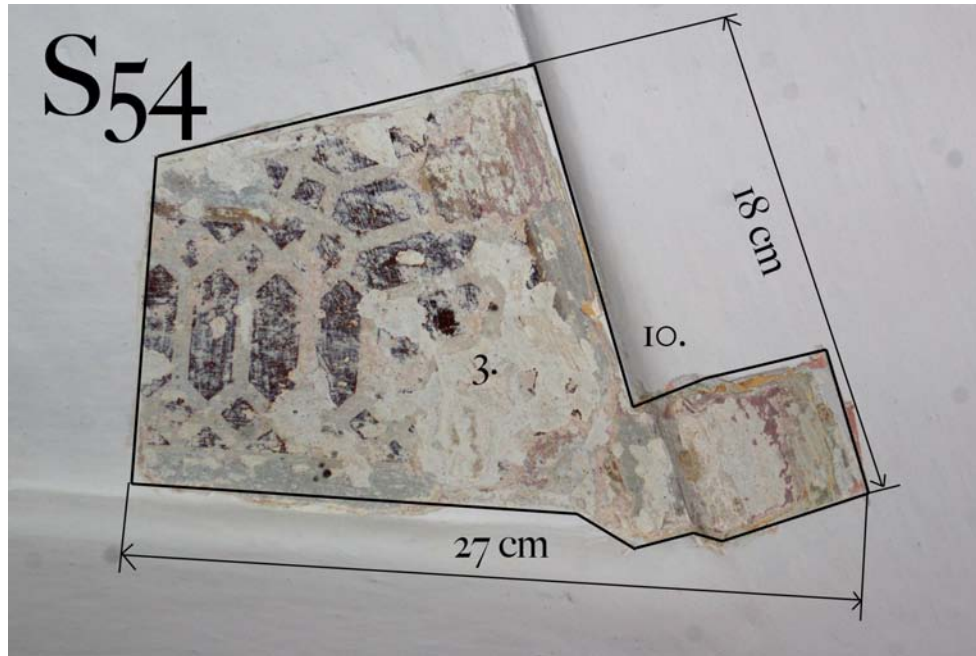
Miesto: západné klenebné pole miestnosti č. 011.

Charakteristika: V sonde bolo odsledované riešenie kríženia geometrického ornamentu z primárnej vrstvy. Vrstva má slabú súdržnosť s podkladom.

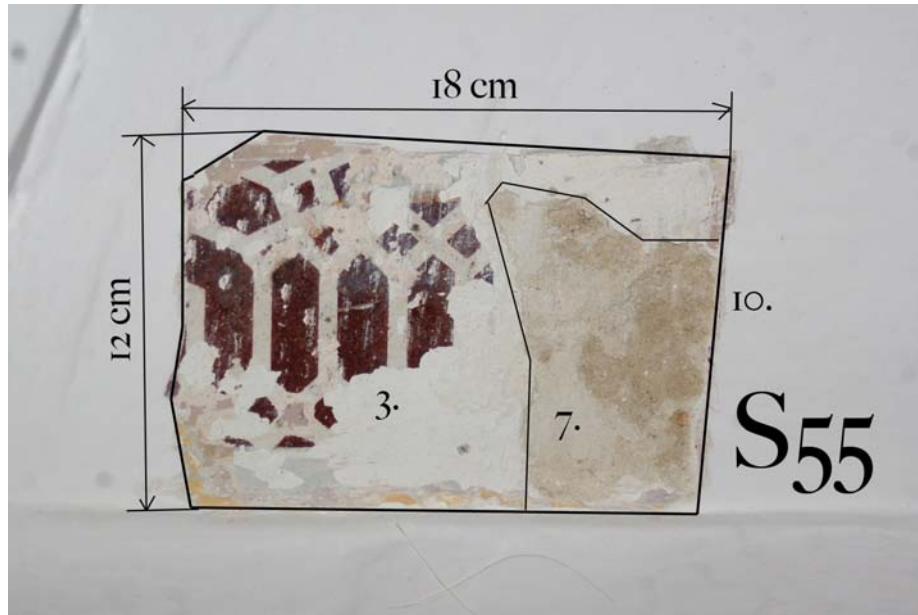
Miesto: západné klenebné pole miestnosti č. 011.

Charakteristika: V sonde sa vďaka vzduchovej medzere zachovala vrstva primárnej maľby z klasicistickej prestavby. Geometrický vzor bordúry má výšku 8,5 cm.

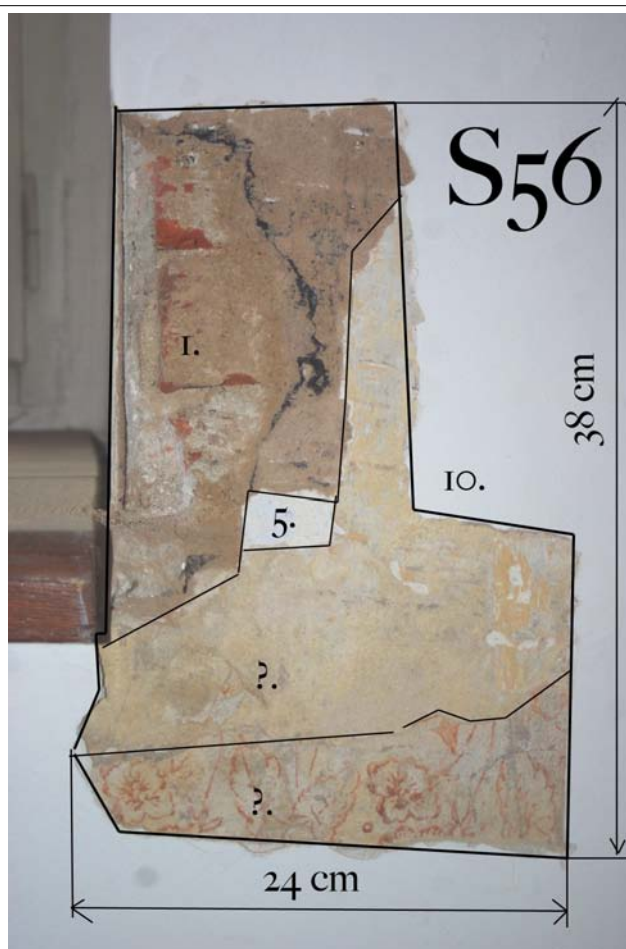
Miesto: južná stena miestnosti č. 011.

Charakteristika: Na tehlovom murive absentujú primárne omietkové a maliarske vrstvy. Prvú je možné radiť do začiatku 20. storočia. Murivo je prekryté náterom smoly, ktorá mala byť zábranou pred vlhnutím omietok. Na smole s vrstva omietky s bielym náterom niekedy zo začiatku 20. storočia. Vrstvy na nej predstavujú lokálne úpravy pred rokom 1955. Farebné úpravy sú prekryté dvoma novodobými úpravami z druhej polovice 20. storočia.

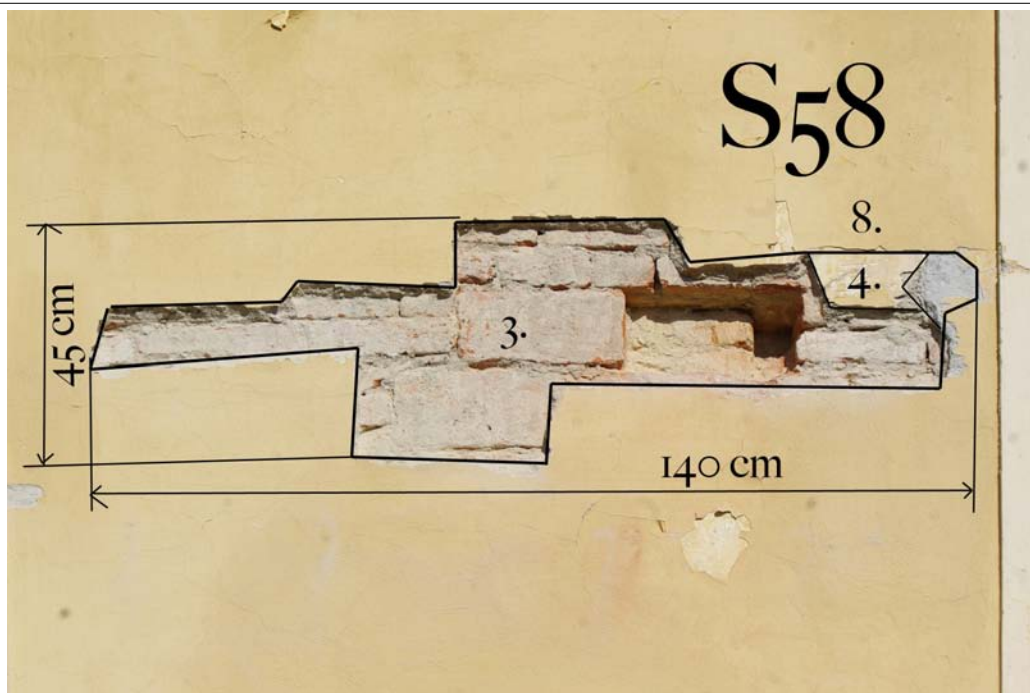
Miesto: južná fasáda západného rizalitu

Charakteristika: Hĺbková sonda na murivo. Murivo bolo v 20.- rokoch 19. storočia upravované plentážou. Na vybratej tehle uloženej na kant je vyrazený kolok "CIB". Rovná vápenná omietka je výsledkom obnovy v roku 1821 – 1822. Mala biely povrch. Na nej sa nachádzajú 3 vrstvy náterov okrovej farebnosti.

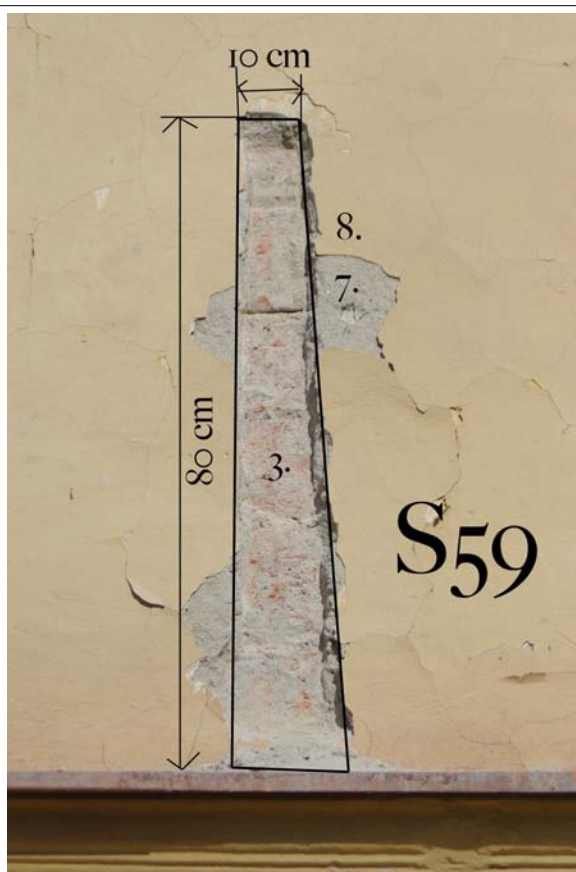
Miesto: Južná stena západného rizalitu

Charakteristika: V pásovej sonde boli identifikované len dve vrstvy na murive. Tehly ukladané na bok tvoria podklad vytvorený v rokoch klasicistickej prestavby v rokoch 1821 – 1822. Omietka má hrúbku 40 mm. Plnivom omietky je riečny štrk s frakciou zrna do 5 mm. Biely povrch je prekrytý tenkou vrstvou omietky z opravy objektu v roku 1955. Posledný okrový náter je nepriedušná akrylátová farba Dikoplast zo 70-tych rokov 20. storočia.

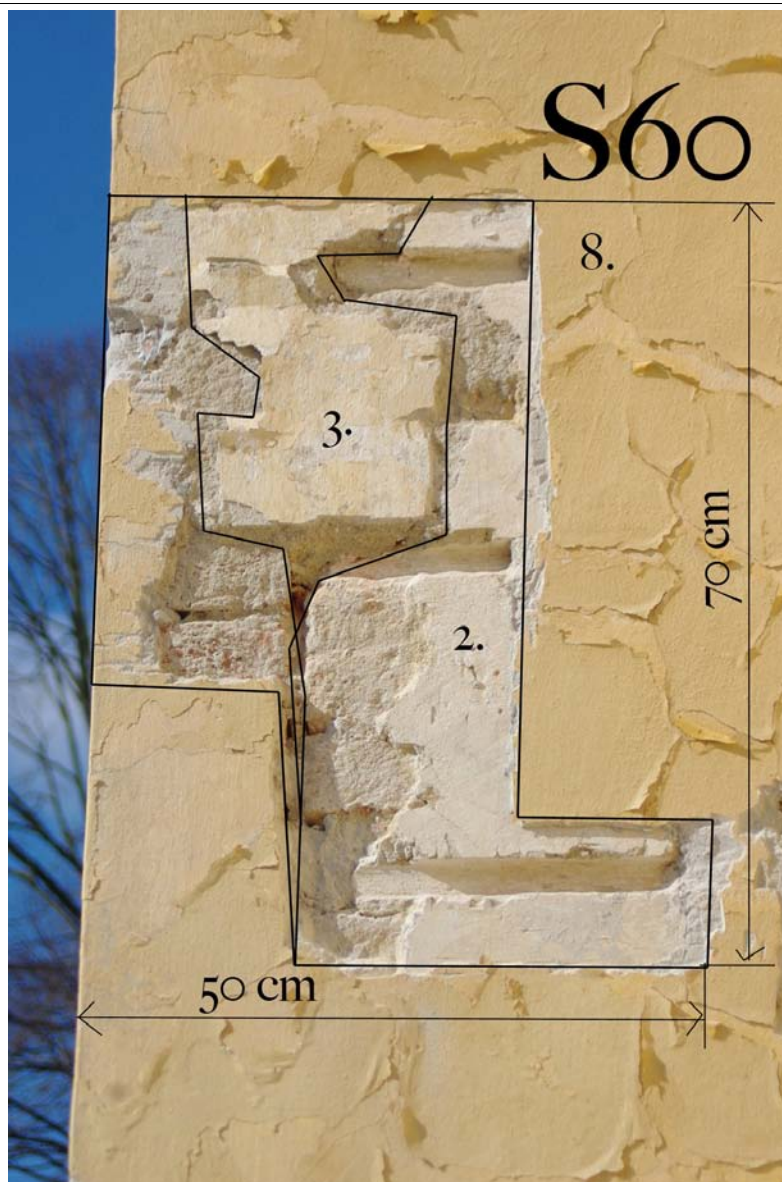
Miesto: južná fasáda západného rizalitu

Charakteristika: Nález pásovej rustiky z obdobia konca 18. storočia. Výška pásu je 27 cm. Omietka s iluzívnymi kvádrmi je formovaná z vápenno – pieskovej malty s jemnozrnným plnivom a veľkým kúskami nerozmiešaného vápna. Nárožie západného rizalitu bolo spevnené novodobou vápenno-cementovou omietkou s jemnozrnným plnivom a veľkým kúskami nerozmiešaného vápna. Hĺbka kvádrov je 28 mm. Naznačené sú miernym predstúpením 3 radov tehál. Najvrchnejšia šupinkovite sa oddelujúca vrstva je okrový náter namaľovaný na vrstve omietky nadstavenej cementom z roku 1955.

Stratigrafia vrstiev sondy:

- 2.- vrstva z konca 19. storočia
- 3.- omietka a náter z rokov 1821 až 1822
- 4.- okrový náter z 19. storočia
- 8.- okrový náter zo 70. - tých rokov 20. storočia

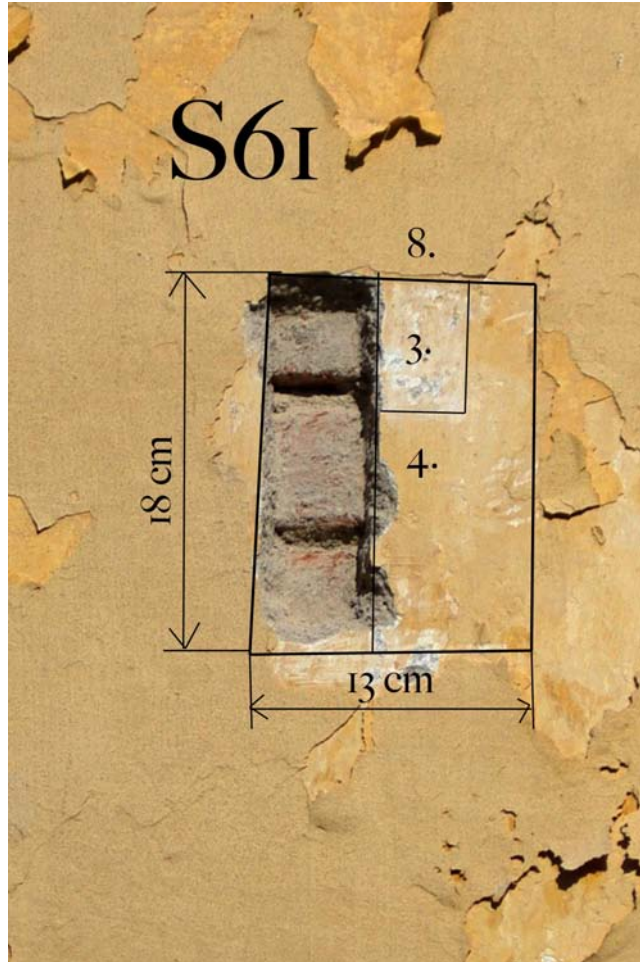
SONDA č.61:

Charakteristika: V miestach sondy sa nachádza len omietka s bielym náterom z klasicistickej prestavby objektu. Na povrchu sú 3 vrstvy okrových náterov.

Stratigrafia vrstiev sondy:

3.- omietka a náter z rokov 1821 až 1822

4.- okrový náter z 19. storočia

8.- okrový náter zo 70. - tých rokov 20. storočia

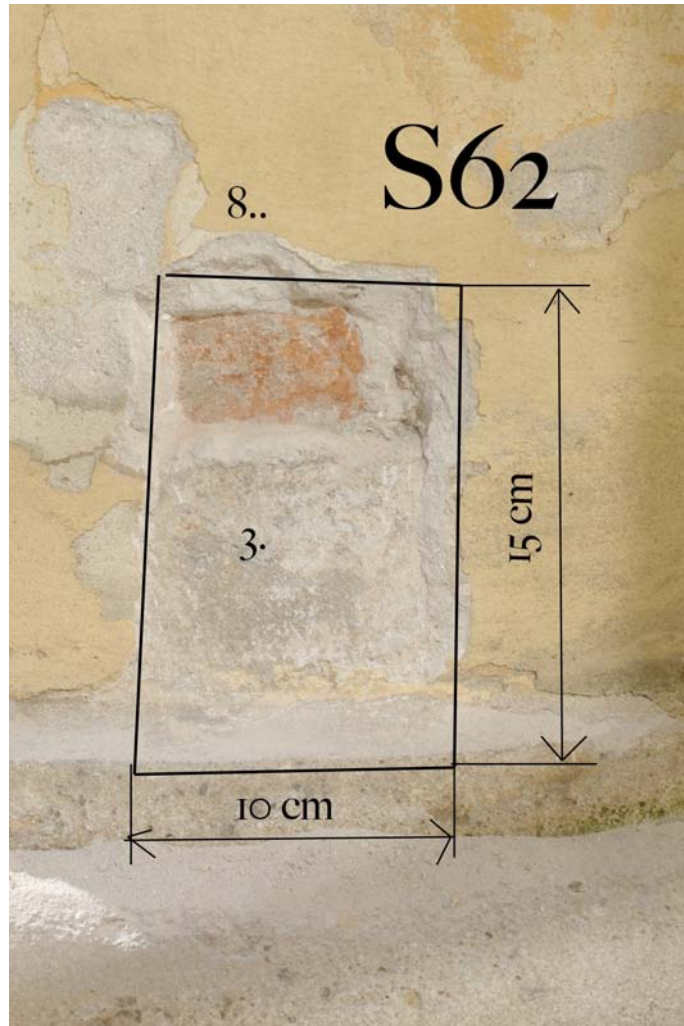
SONDA č.62:

Charakteristika: V sonde bolo odkryté tehlové murivo drieku stĺpu. Omietka nadstavená cementom je novodobá pravdepodobne z roku 1955 a okrové nátery z novších etáp.

Stratigrafia vrstiev sondy:

3.- omietka a náter z rokov 1821 až 1822

8.- okrový náter zo 70. - tych rokov 20. storočia

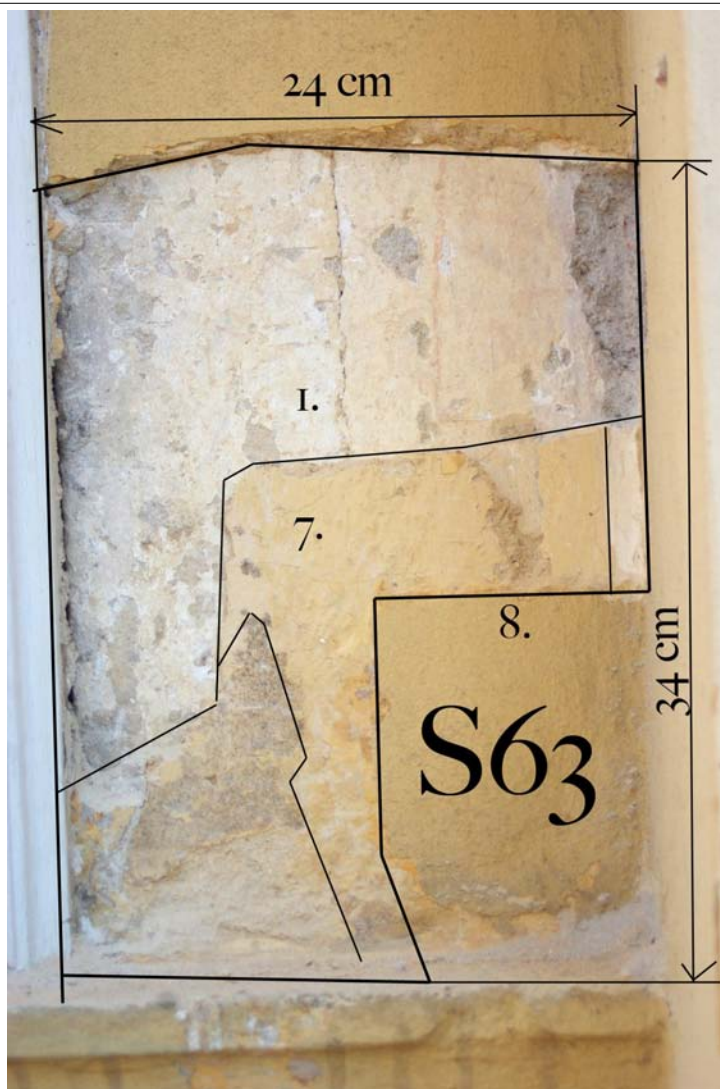
SONDA č.63:

Charakteristika: Sonda pri okennom ráme portikusu. Kamenný článok ako konštrukčný prvok sa zachoval z prvej etapy výstavby kaštiela z polovice 18. storočia. Šírka vertikálneho kameňa je 12 cm. Je pokrytý zožltnutým kamenným náterom. Priľahlá omietka je opekovaná. Následnú vrstvu tvorí omietka z klasicistickej prestavby. Ďalšie 3 majú okrovú farebnosť.

Stratigrafia vrstiev sondy:

- 1.- murivo a omietka z polovice 18. storočia
- 7.- vrstva z roku 1955
- 8.- okrový náter zo 70. - tych rokov 20. storočia

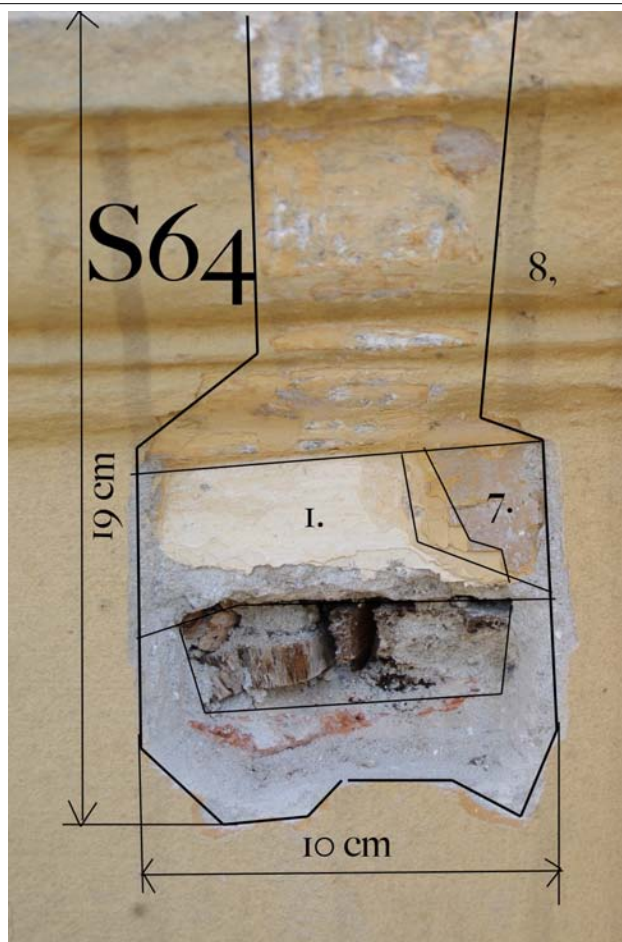
SONDA č.64:

Charakteristika: Podokenná rímsa tesaná z kamenného bloku je zachovaná z prvej etapy výstavby kaštiela v polovici 18. storočia. V spodnej časti sond sú zachované drevené klíny z vyrovnávania. Pôvodne bol prekrytý bielou farbou. Druhú vrstvu tvorí tak isto biely náter. Po nich nasledujú 3 novodobé vrstvy s okrovým náterom. Pod kamenným článkom sa staršie omietkové vrstvy strácajú. Hmotu pod dvoma okrovými nátermi tvorí omietka nadstavená cementom.

Stratigrafia vrstiev sondy:

- 1.- kamenný článok z polovice 18. storočia
- 7.- omietka a náter z roku 1955
- 8.- okrový náter zo 70. - tých rokov 20. storočia

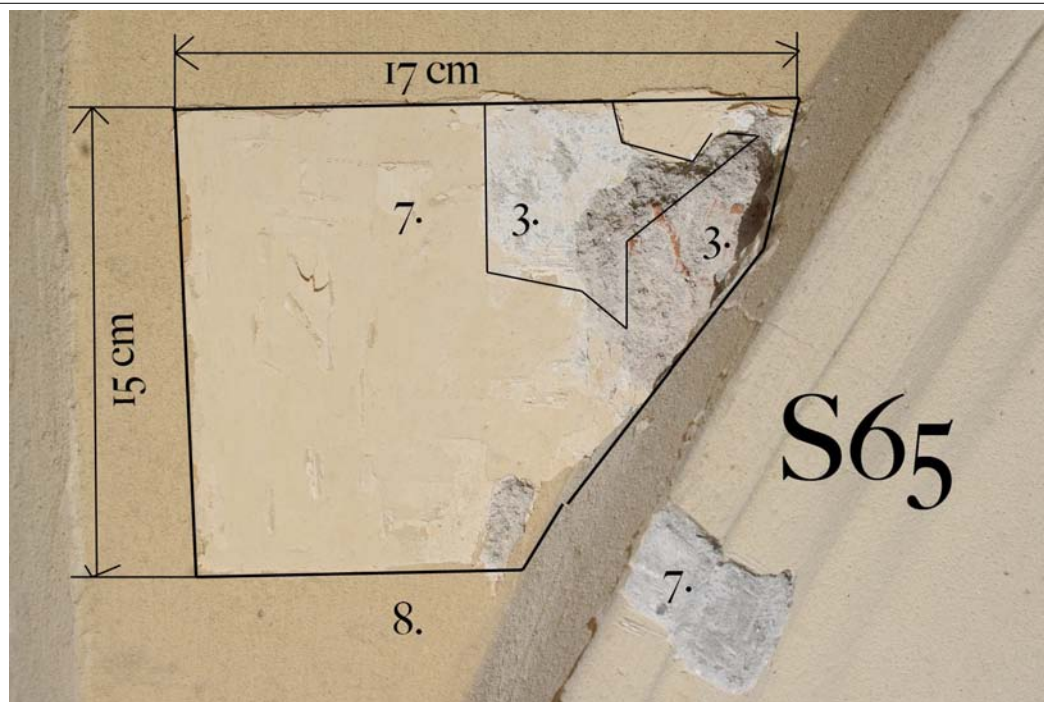
SONDA č.65:

Charakteristika: V týchto častiach stavby je už murivo z klasicistickej prestavby. Povrch primárnej omietky je natretý bielym vápenným náterom. Prekrývajú ju dva novodobé okrové nátery. Hmota polkruhovej profilovanej bordúry suprafenestry je vymodelovaná z cementu nadstavenej omietky v roku 1955.

Stratigrafia vrstiev sondy:

3.- omietka a náter z rokov 1821 - 1822

7.- omietka a náter z roku 1955

8.- okrový náter zo 70. - tých rokov 20. storočia
