Návrh
na reštaurovanie
nástenných malieb,
historického muriva
a omietok kaštieľa
v Dolnej Krupe

Peter Koreň
2016

Návrh na reštaurovanie nástenných malieb a omietok na kaštieli Dolná Krupá

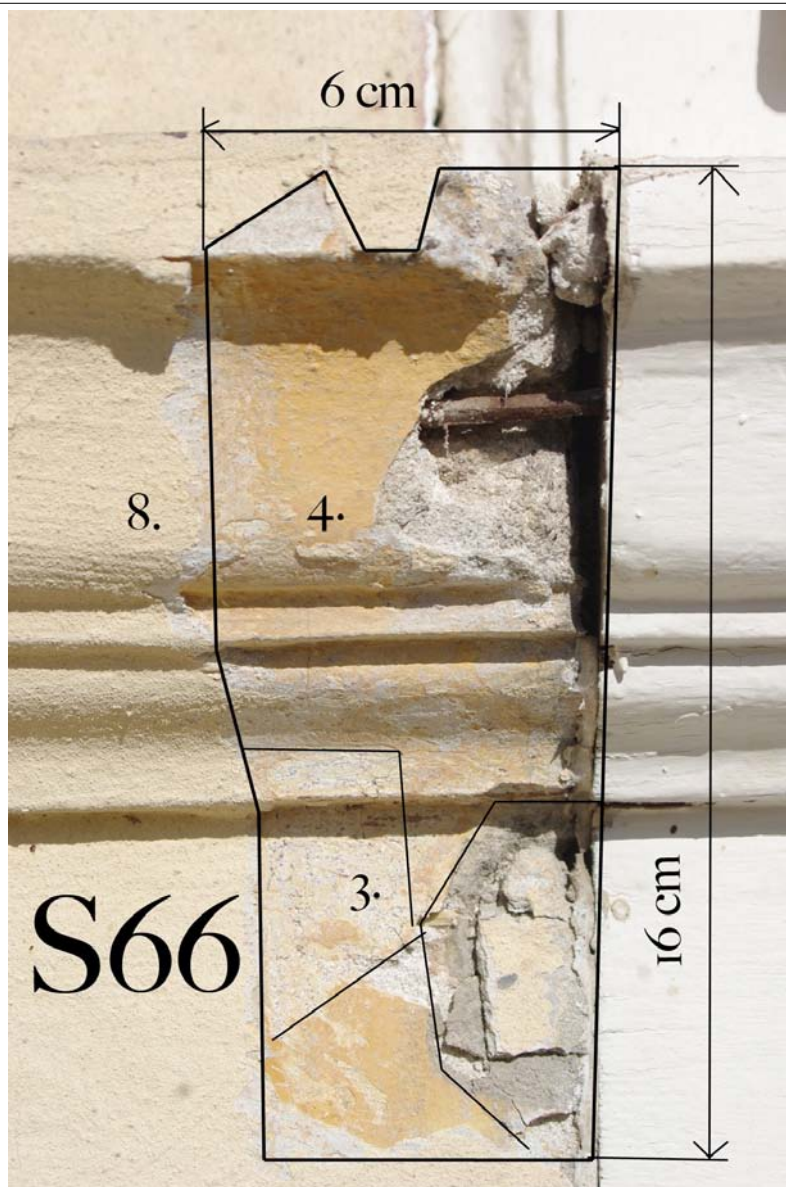
SONDA č.66:

Charakteristika: Štuková rímsa je modelovaná v omietke, ktorá plynule pokračuje na drevenú rímsu, ktorá tvorí súčasť okenného rámu. Kamenné ostenie okna z barokovej etapy stavby sa zachovalo po iluzívny preklad. Klasicistická vrstva bola premaľovaná koncom 19. storočia okrovým náterom. Prekrývajú ju ešte 2 novodobé novodobé okrové nátery.

Stratigrafia vrstiev sondy:

3.- omietka a náter z rokov 1821 - 1822

4.- náter z konca 19. storočia

8.- okrový náter zo 70. - tých rokov 20. storočia

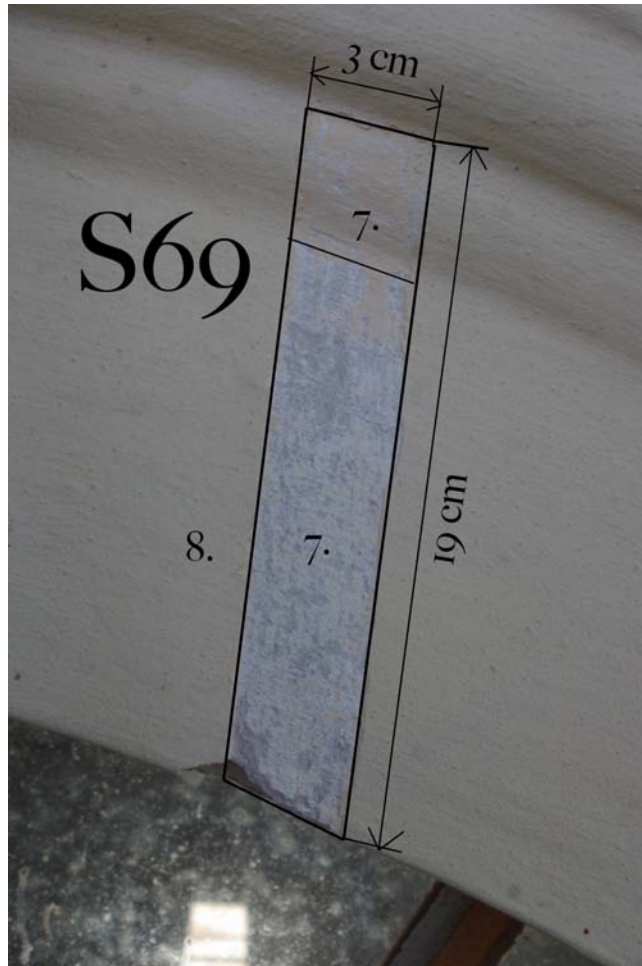
SONDA č.69:

Charakteristika: V týchto častiach sa nachádza len cementová omietka z roku 1955. Jej hrúbka je v plochách 45 mm. Povrch pokrývajú dve vrstvy okrových náterov.

Stratigrafia vrstiev sondy:

7.- omietka a náter z roku 1955

8.- omietka a okrový náter zo 70. - tých rokov 20. storočia

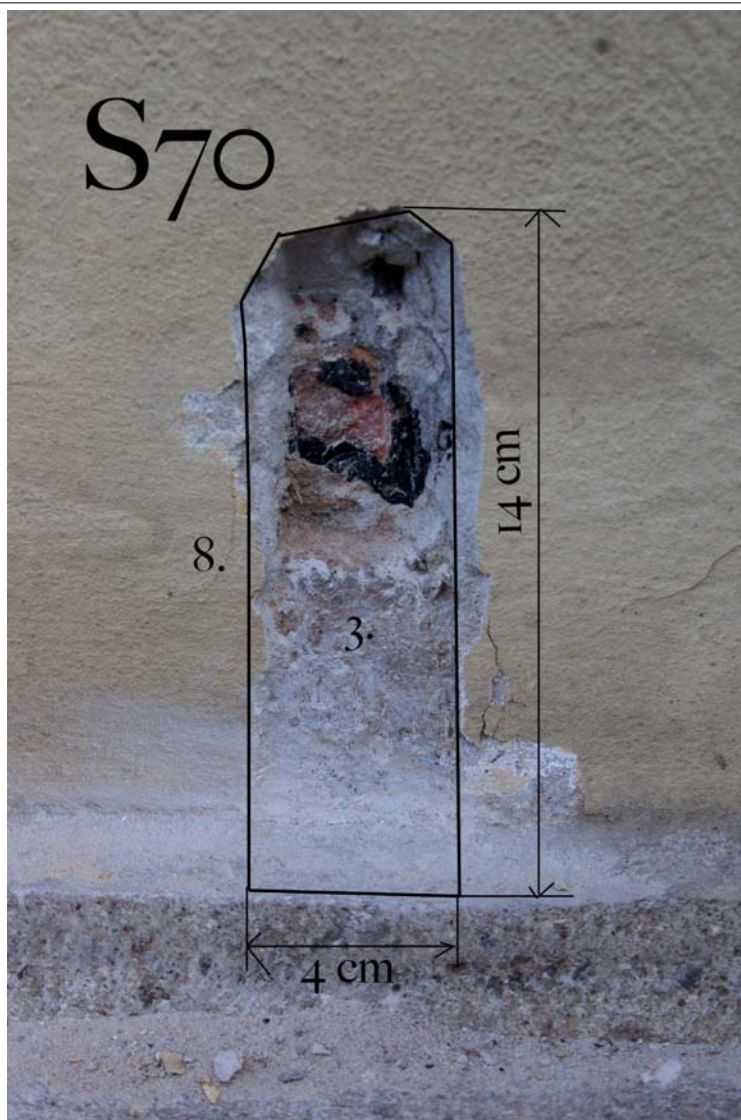
SONDA č.70:

Charakteristika: Päťka pilastra je vytesaná z kamenného článku. Driek je vystavané v tehle. V čase novodobej obnovy v 50.-tych rokoch bol obnažené murivo natreté smolou a prekryté vápenno – cementovou omietkou. Dva okrové nátery sú z 2. polovice 20. storočia.

Stratigrafia vrstiev sondy:

- 3.- kamenný článok a murivo z rokov 1821 až 1822
- 8.- omietka a okrový náter zo 70. - tich rokov 20. storočia

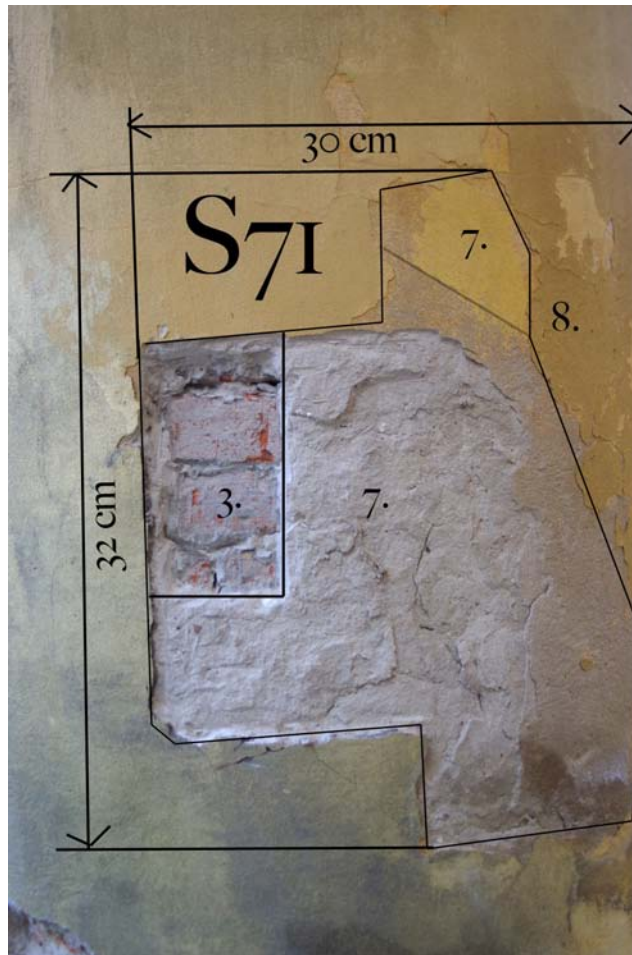
SONDA č.71:

Charakteristika: Sonda je rozšírením prirodzenej deštrukcie vplyvom vlhkosti. Driek stĺpu je murovaný z tehál. Povrchovo ho pokrýva len cementom nadstavená omietka a 2 okrové nátery z druhej polovice 20. storočia. Fragменты historických povrchov sa nezachovali.

Stratigrafia vrstiev sondy:

3.- murivo z rokov 1821- 1822

7.- omietka a náter z roku 1955

8.- omietka a okrový náter zo 70. - tých rokov 20. storočia

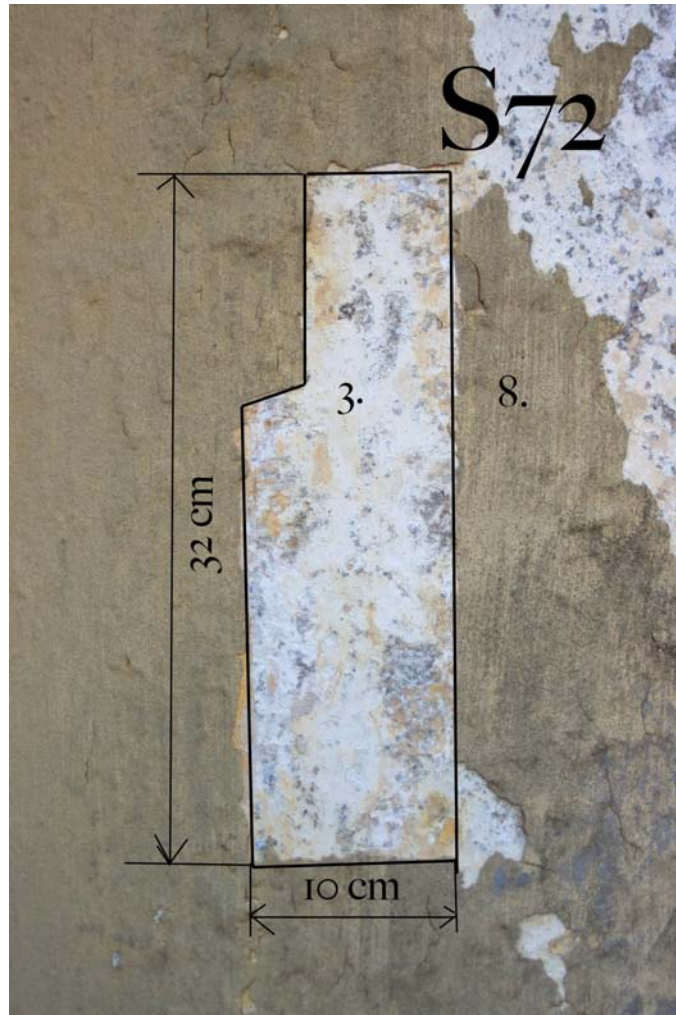
SONDA č.72:

Charakteristika: Na kamennom bloku driku sa zachoval biely vápenný náter ako primárna farebná úprava. Prekrývajú ju dva novodobé okrové nátery.

Stratigrafia vrstiev sondy:

3.- kamenný článok z roku 1821-1822

8.- omietka a okrový náter zo 70. - tych rokov 20. storočia

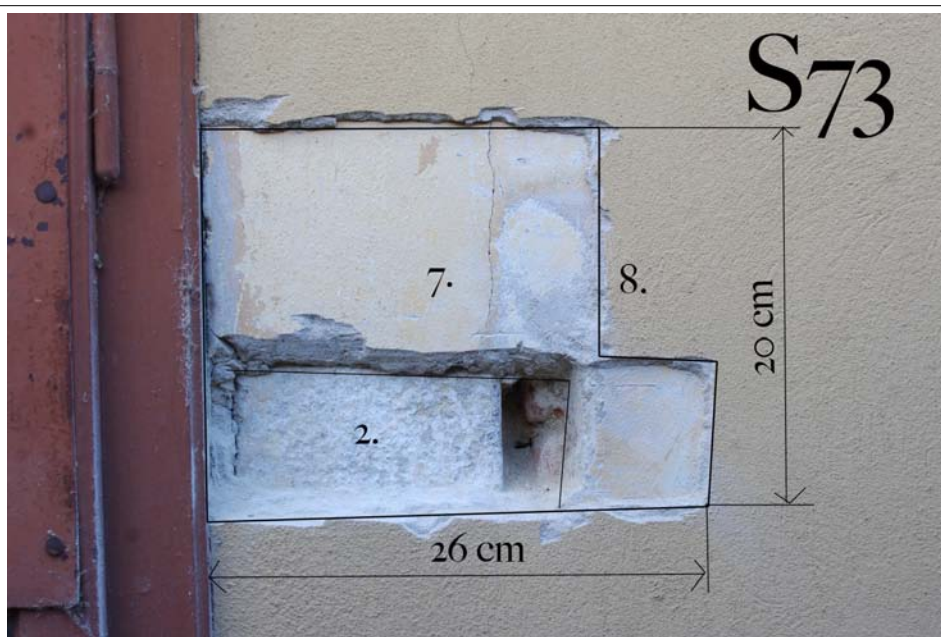
SONDA č.73:

Charakteristika: V sonde bol potvrdený predpoklad, že na mieste okno bol vedľajší vchod. V mieste sondy bol odkrytý kamenný portál so šírkou 15 cm. V hĺbkách reliéfu sa zachovali fragmenty bieleho vápenného náteru. Pôvodná priliehajúca omietka sa zachovala len v rovine ložnej malty. Povrch steny tvoria v súčasnosti dve vrstvy omietok s vysokým podielom cementovej zložky s okrovými nátermi z 2. polovice 20. storočia.

Stratigrafia vrstiev sondy:

2.- kamenný článok zo záveru 18. storočia

7.- omietka a náter z roku 1955

8.- omietka a okrový náter zo 70. - tých rokov 20. storočia

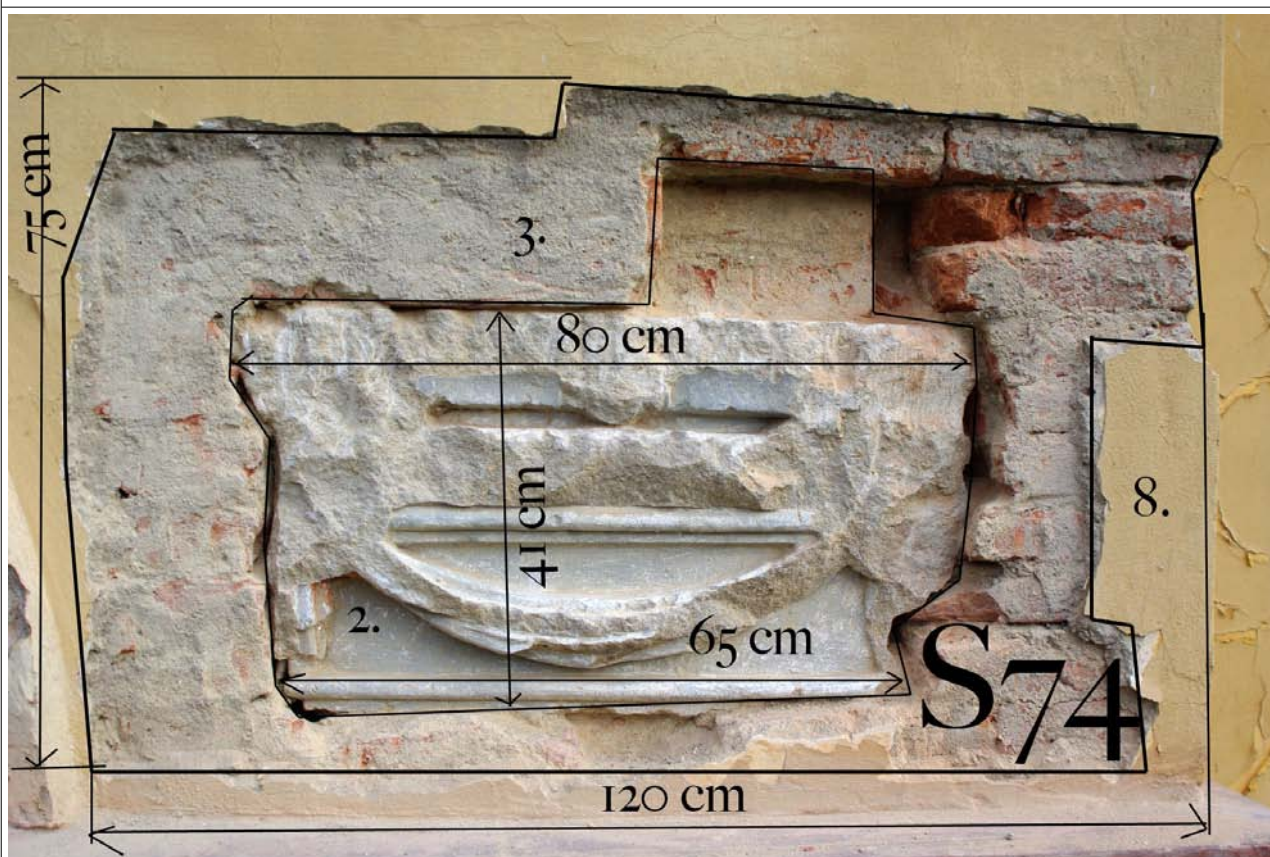
SONDA č.74:

Charakteristika: Sonda bola rozšírením staršej, ktorú v rámci čiastkového architektonicko-historického výskumu otvoril Peter Horanský. V ploche sondy je komplexne odkrytý architektonický kamenný článok hlavice stípu. Pochádza z neskorobarokovej prestavby koncom 18. storočia. Počas klasicistickej prestavby sa dostal pod omietku. Vystupujúce detaily reliéfu boli osekane. Na zachovaných povrchoch je sivá polychrómia. Presný tvar je zrekonštruovateľný na základe dochovaných fragmentov aj z ďalších sond a na základe analógie z objektu Evanjelického a. v. kostola v Banskej Štiavnici. Vystupujúca hmota hlavice je v okolí vyrovnaná tehlovou plentážou. Tehly plentáže sú kolkované značkou "CIB". Na povrchoch sa zachovala čiastočne omietka z rokov 1821-22 s bielym náterom. Ďalej okrová premaľba z Konca 19. storočia. Nárožie tvorí cementom nadstavená omietka z roku 1955 a 2 vrstvy okrových náterov z druhej polovice 20. storočia.

Stratigrafia vrstiev sondy:

2.- kamenný článok zo záveru 18. storočia

7.- omietka a náter z roku 1955

8.- omietka a okrový náter zo 70. - tych rokov 20. storočia

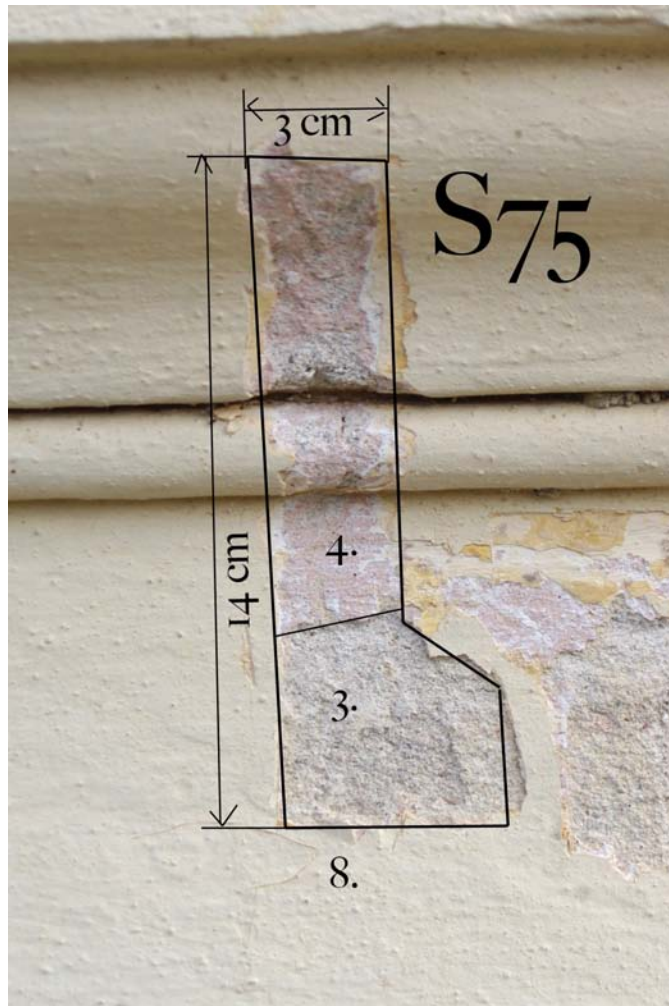
SONDA č.75:

Charakteristika: Hmota omietkovej štukovej korunnej rímsy je zachovaná v klasicistickom originály. Povrch je ale zdeštruovaný. V priereze sondy sa objavujú ešte ružové a dve okrové premalby.

Stratigrafia vrstiev sondy:

3.- omietka z rokov 1821 až 1822

4.- premalba z konca 19. storočia

8.- omietka a okrový náter zo 70. - tych rokov 20. storočia

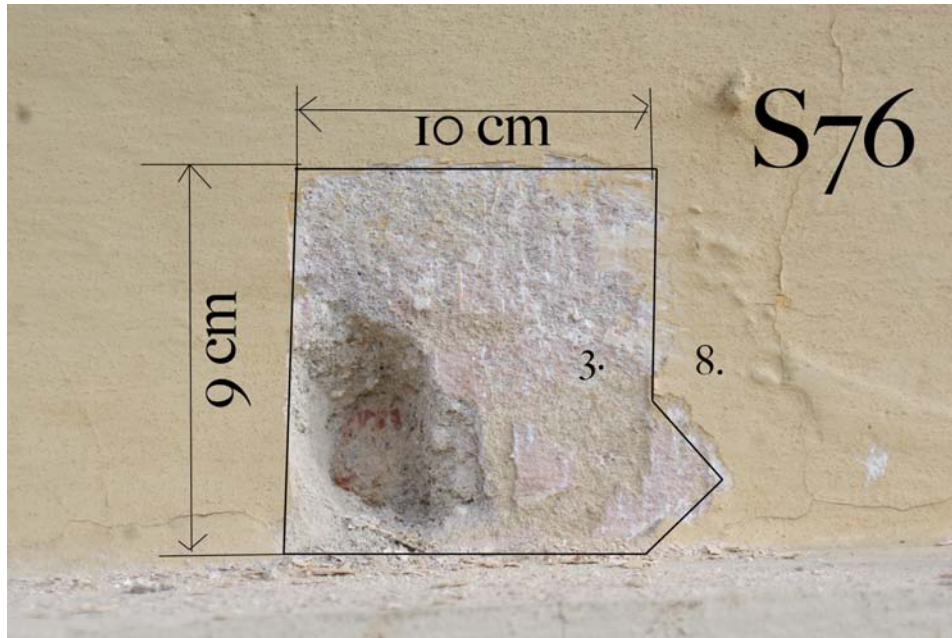
SONDA č.76:

Charakteristika: Na ploche na vlyse pod korunnou rímsou boli identifikované tie isté vrstvy ako na rímse v sonde č. 75.

Stratigrafia vrstiev sondy:

3.- omietka z rokov 1821 - 1822

8.- omietka a okrový náter zo 70. - tych rokov 20. storočia

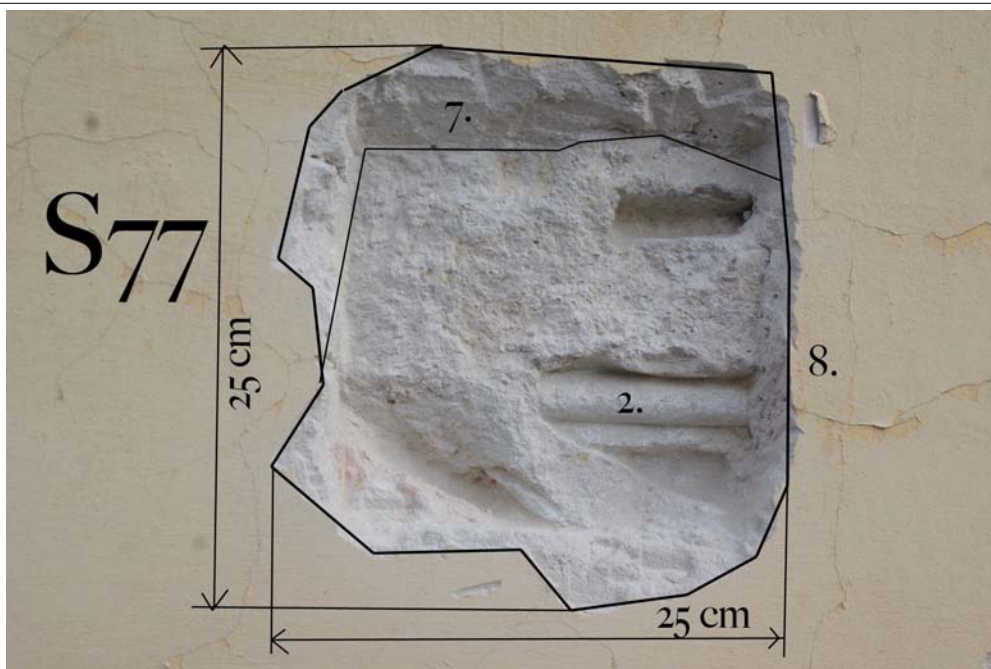
SONDA č.77:

Charakteristika: Sonda bola otvorená z dôvodu potvrdenia neskorobarokového členenia fasády. Nález kamenného článku sa nachádza 30 cm od nárožia. Vystupujúce detaily sú osekane v čase klasicistickej prestavby. V súčasnosti ho pokrýva len tvrdá 30 mm hrubá vrstva novodobej omietky s dvoma okrovými nátermi.

Stratigrafia vrstiev sondy:

2.- kamenný článok zo záveru 18. storočia

7.- omietka a náter z roku 1955

8.- omietka a okrový náter zo 70. - tých rokov 20. storočia

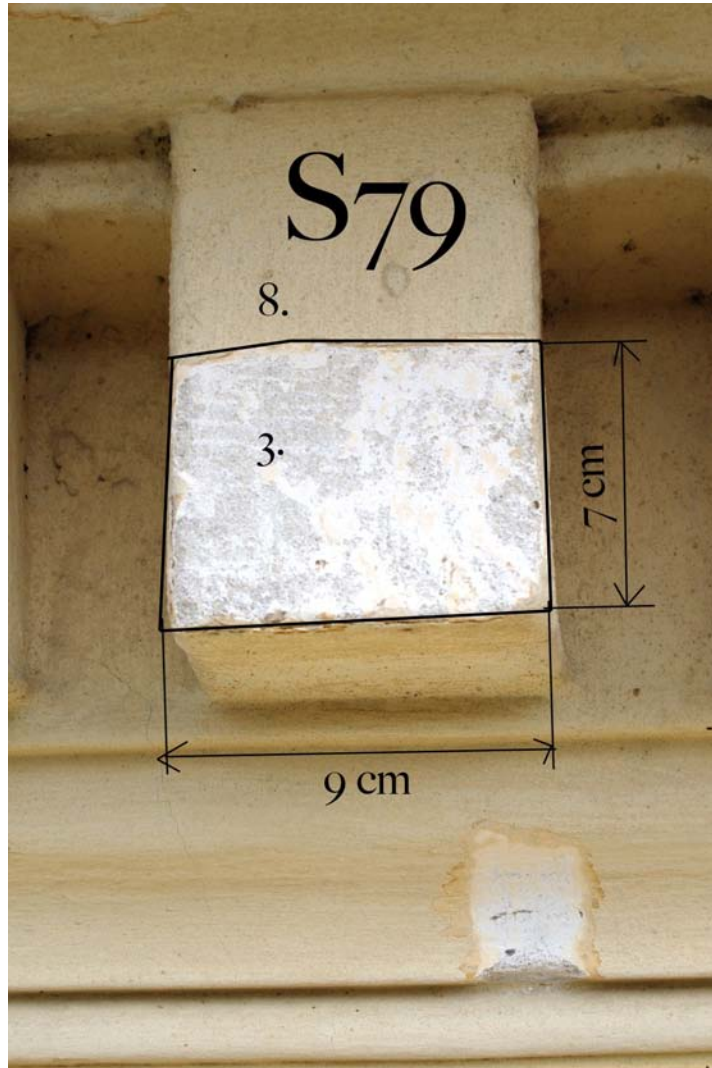
SONDA č.79:

Charakteristika: Architektonický detail bol aj vďaka krytiu rímsou zachovaný v pôvodnej forme a kompaktnosti. Pôvodne biely povrch prekrývajú farebné nátery rôznych odtieňov okru z 20. storočia.

Stratigrafia vrstiev sondy:

3.- omietka a náter z rokov 1821 - 1822

8.- omietka a okrový náter zo 70. - tych rokov 20. storočia

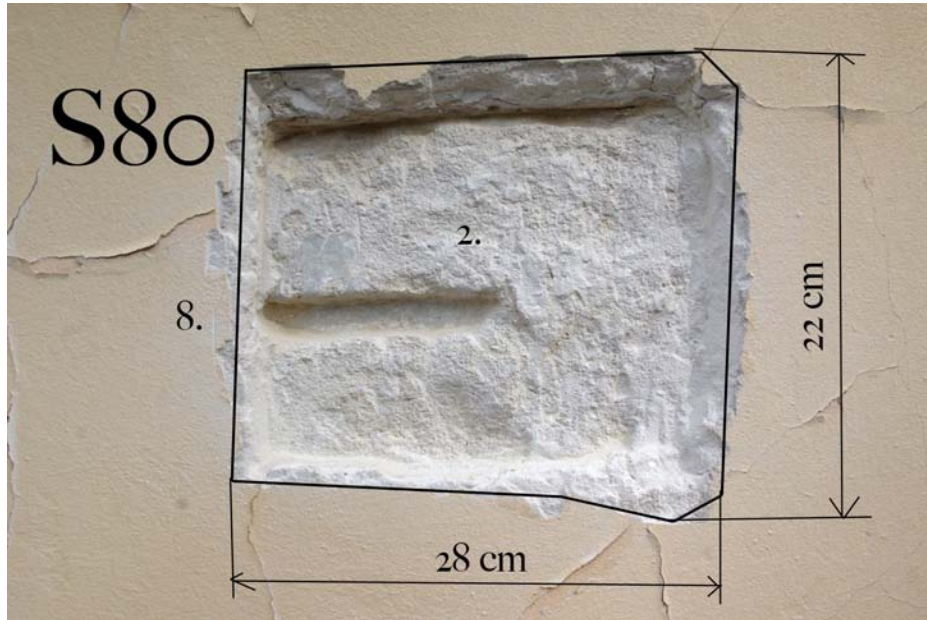
SONDA č.80:

Charakteristika: Nález 3. kamenného článku z neskorobarokovej etapy výstavby svedčí o zachovaní kamenných detailov v hĺbke muriva pod klasicistickou plentážou. Reliéf článku je osekáný do roviny. Prekrýva ho cementová omietka z roku 1955 dva okrové nátery.

Stratigrafia vrstiev sondy:

2.- kamenný článok z konca 18. storočia

8.- omietka a okrový náter zo 70. - tých rokov 20. storočia

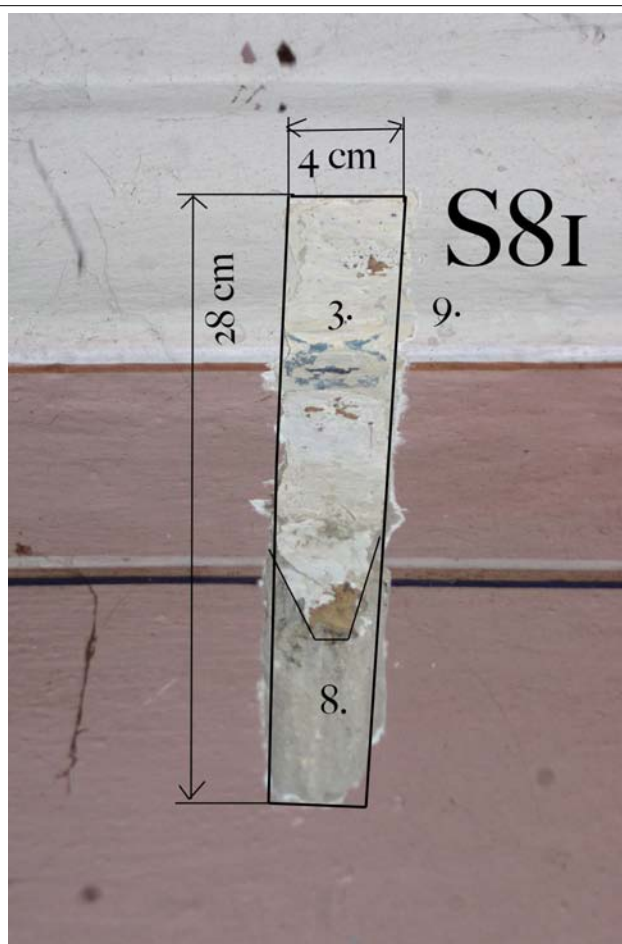
SONDA č.81:

Charakteristika: Sonda vznikla za účelom zistenia pôvodnej klasicistickej výzdoby servisného objektu v interiéri. Originálne plochy sa zachovali len na klenbe od fabiónovej rímsy vyššie. Prvotný náter tvorila biela vápenná farba. Zachovali sa aj fragmenty sekundárnych úprav, ktoré sú časovo zaraditeľné len veľmi okrajovo. Nie sú nositeľmi výtvarných hodnôt. Zvislé steny interiéru pokrýva pevná cementová omietka a maliarska výzdoba bez výtvarnej hodnoty s posledných dekád.

Stratigrafia vrstiev sondy:

- 3.- omietka a náter z rokov 1821 – 1822
- 8. - omietka z druhej polovice 20. storočia
- 9.- súčasný náter

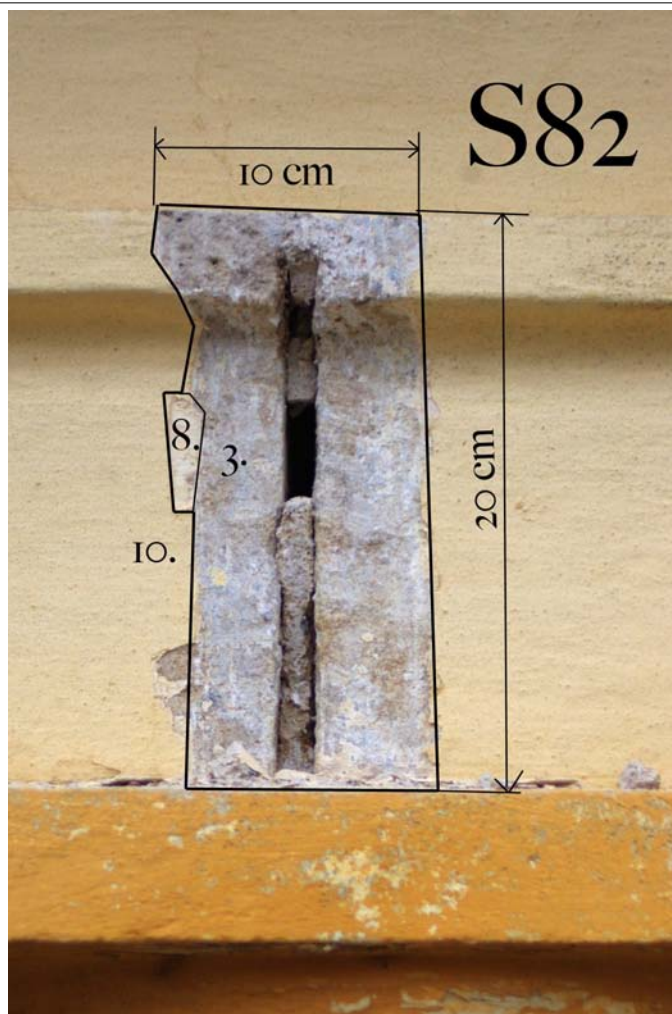
SONDA č.82:

Charakteristika: V sonde boli overované povrchy na kamennom preklade stípor. V prvotnej etape nebol kameň nositeľom polychrómie. V druhej polovici 20. storočia ho už pokrýva tenká vrstva omietky a dva okrové nátery.

Stratigrafia vrstiev sondy:

- 3.- kamenný článok a murivo z rokov 1821 - 1822
- 8.- omietka a okrový náter zo 70. - tých rokov 20. storočia
- 10. - súčasný náter po roku 2004

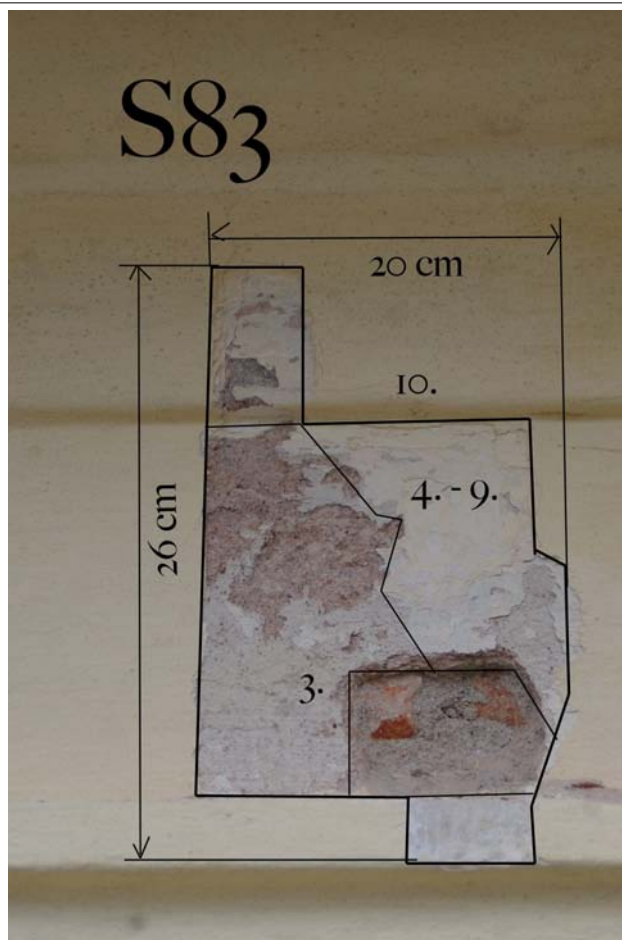
SONDA č.83:

Charakteristika: V polohách pod fabiónovou rímsou sa zachovala zdeštruovaná pôvodná omietka 15 mm hrúbky so slabou súdržnosťou. V minulosti bola do červena vyžíhaná požiarom. Neskôr bola niekoľkokrát premaľovaná odtieňmi okrových farieb.

Stratigrafia vrstiev sondy:

3.- omietka z rokov 1821 - 1822

4. - 9.- premaľby od druhej polovice 19. storočia

10.- náter po roku 2004

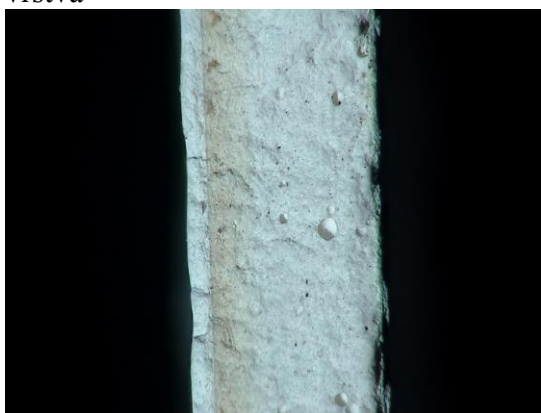
Omietka pozostáva z niekoľkých vrstiev: 1. tenká biela vrstva, 2. hrubá bielo-okrová vrstva, 3. hnedá vrstva

Profil omietky s nátermi (povrch je v pravej časti obr.)

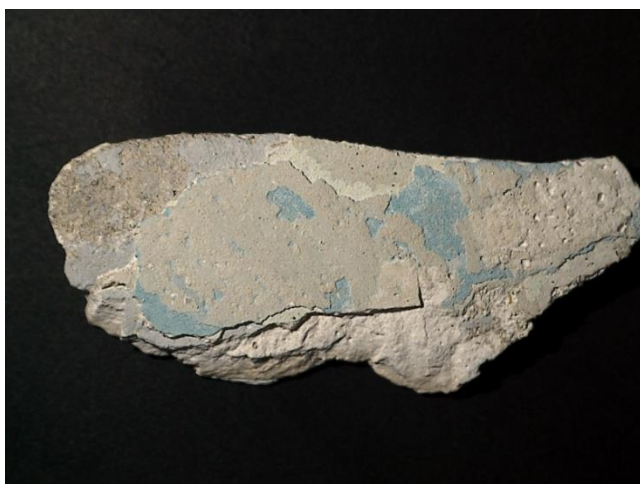
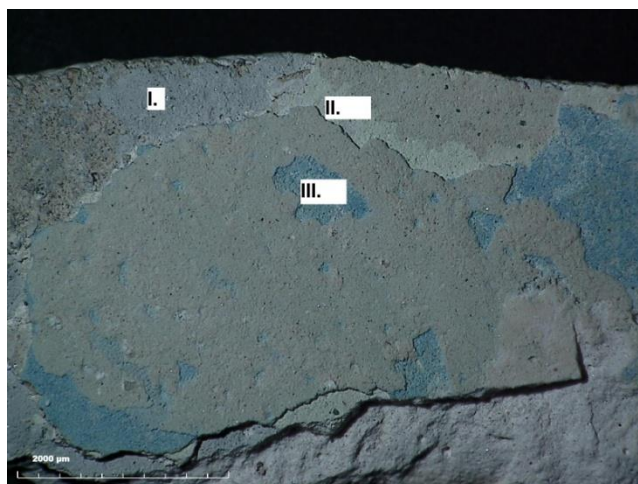
Obr.č. 1: povrch vrstiev modrých náterov na omietke, viditeľné sú tri modro sfarbené náterové vrstvy: najspodnejšia – na kontakte s omietkou náter I, stredný modrozelený II, vrchný modrý – III.

Modrý náter I. : náter sa javí ako modro-sivý, pigment je tvorený **lazuritom (ultramarín $\text{Na}_3\text{CaAl}_3\text{Si}_3\text{O}_{12}\text{S}$)** a čiernou **uhlíkovou substanciou**. Biela matrix obsahuje **kalcit**, minerál na báze **silikátu – živec a TiO_2** . Al a Si sú súčasťou silikátov. Lokálne je prítomné Zn v zhlukoch.

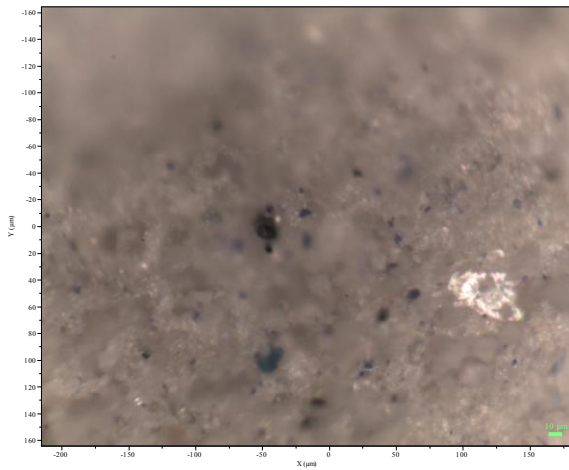
Obr.č. 2: povrch modrého náteru I v mikroskopickom zväčšení, tmavomodrý – lazurit, čierny uhlíková hmota, biela matrix.

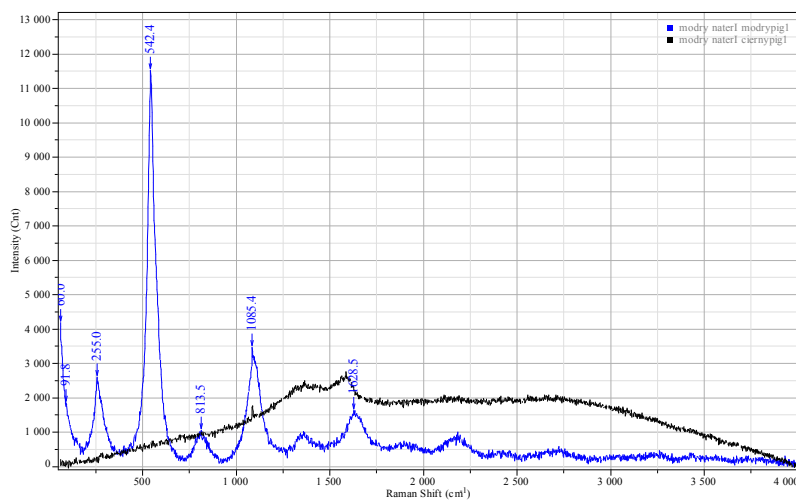
Obr.č. 3: Spektrum tmavomodrého pigmentu – lazuritu, čierny pigment tvorený uhlíkom C (čierne spectrum), ktoré sú súčasťou najspodnejšieho modrého náteru.

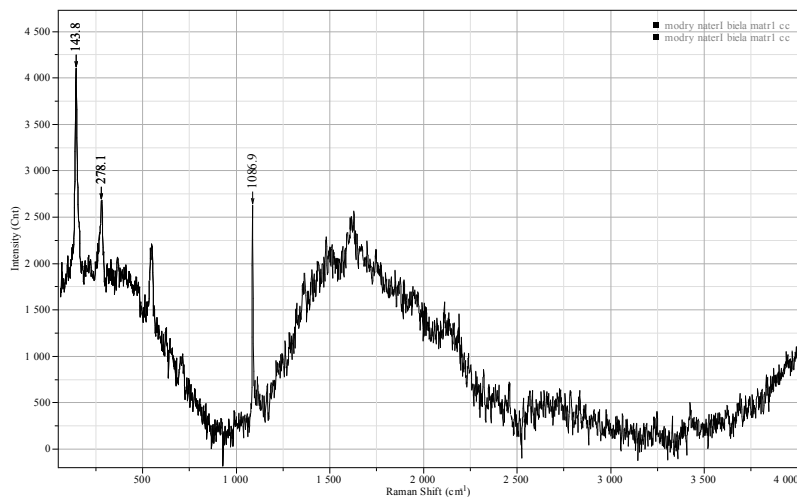
Obr.č.4 : Spektrum bielej matrix najspodnejšieho modrého náteru I – kalcit a TiO₂.

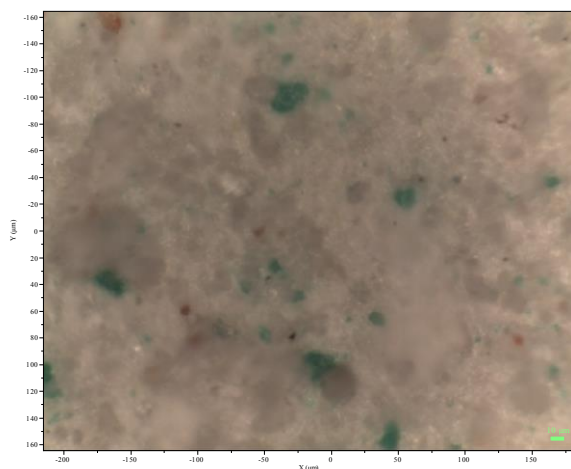
Pigmentová zložka: **smaragdová zelená** (emerald green $\text{Cu}(\text{C}_2\text{H}_3\text{O}_2)_3\text{Cu}(\text{AsO}_2)_2$, Pigment Green 21), zrná zeleného pigmentu roztrúsené v bielej matrix, biela pozostáva prevažne z **kalcitu** a pigmentu na báze **TiO₂** a **Pb**, zistené boli aj **S, Ba**.

Obr.č. 5: povrch modrého náteru č. II v mikroskopickom zväčšení, zelenomodrý – zrníčka smaragdovej zelenej $\text{Cu}(\text{C}_2\text{H}_3\text{O}_2)_3\text{Cu}(\text{AsO}_2)_2$ v bielej matrix (prevažne kalcit)

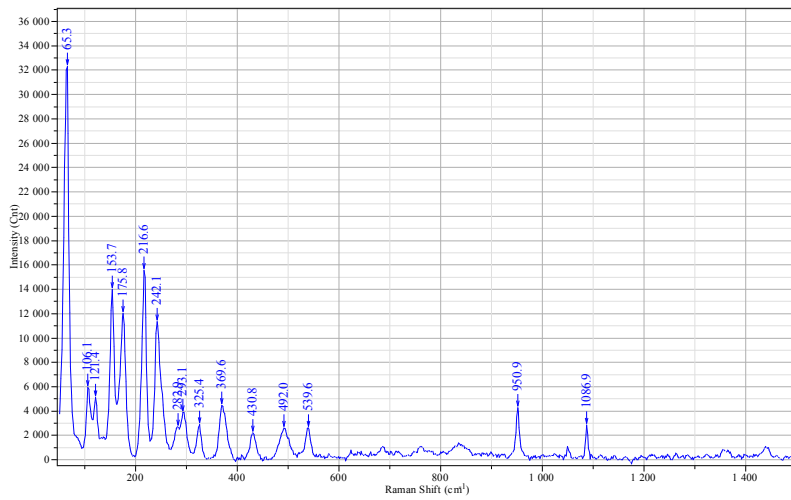
Obr.č. 6: Spektrum modrozeleného pigmentu – smaragdová zelená

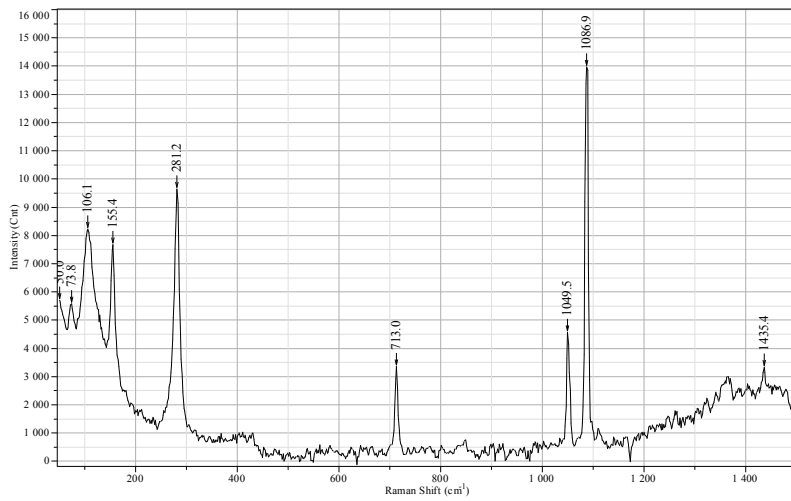
Obr.č. 7: Spektrum bielej matrix modrého náteru II – kalcit a TiO₂

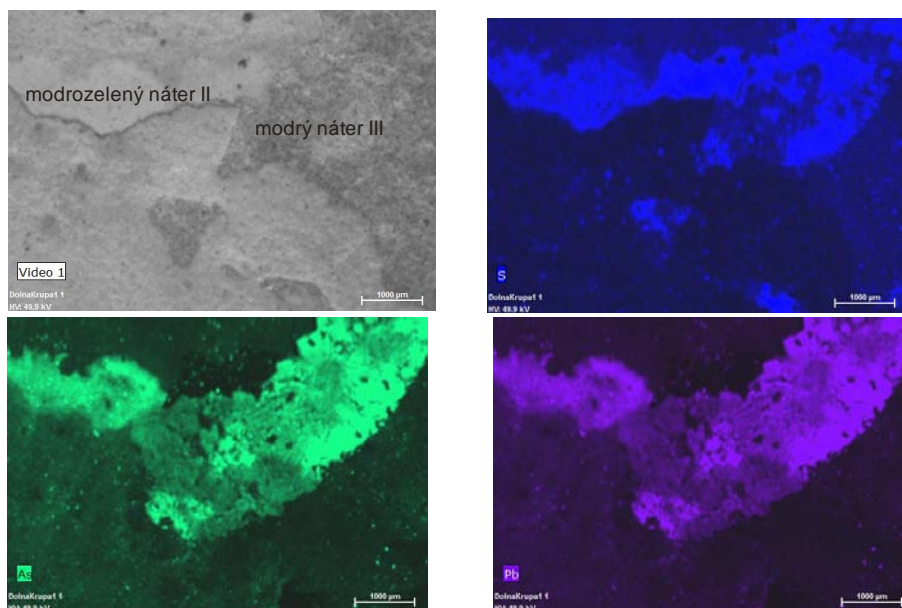
Obr.č. 8: Mapa koncentrácie prvkov S, As a Pb v modrozelenom nátere.

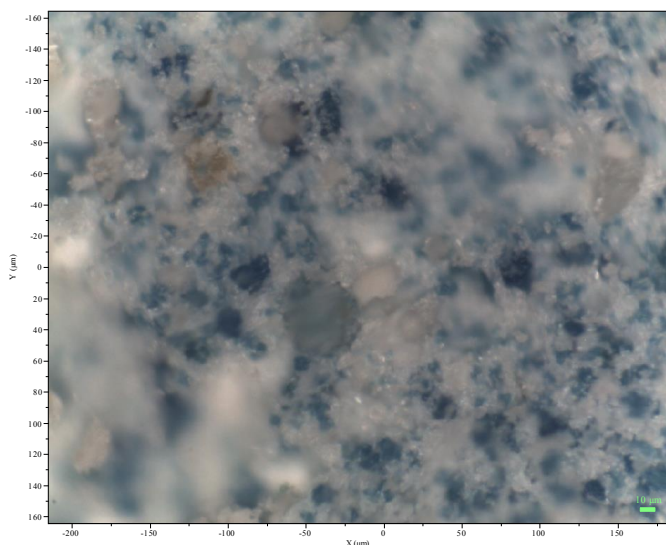
Modrý náter č.3: náter sa javí ako bledomodrý, pigment je tvorený azuritom $\text{Cu}_3(\text{CO}_3)_2(\text{OH})_2$, ktorý je hojne zastúpený. Biela matrix obsahuje **kalcit** a bielo-okrovú fázu na báze **olova**, pravdepodobne **mendipit** $\text{Pb}_3\text{O}_2\text{Cl}_2$ alebo **PbO**, **organickú prímes**, **S**, **As**.

Obr.č. 9: povrch modrého náteru č. III v mikroskopickom zväčšení, modrá pigmentová prímes –azurit

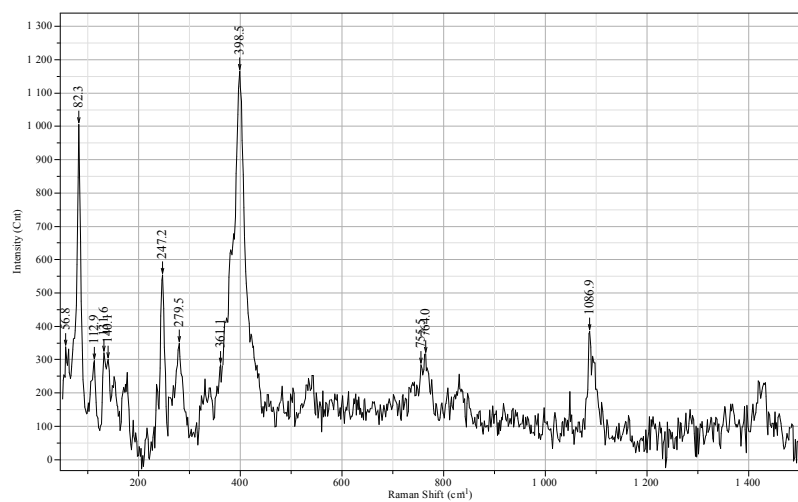
Obr.č. 10: Spektrum modrého pigmentu III. náteru – azurit $\text{Cu}_3(\text{CO}_3)_2(\text{OH})_2$

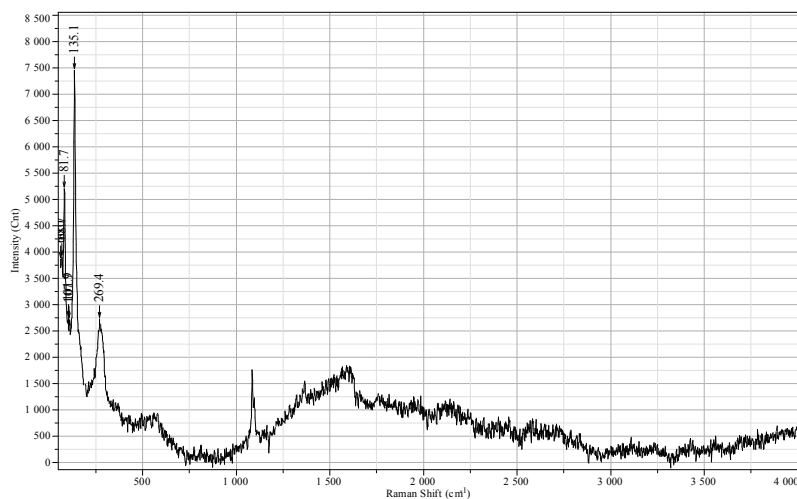
Obr.č. 11: Spektrum bielej matrix III. modrého náteru – kalcit a pravdepodobne mendipit $Pb_3O_2Cl_2$ alebo PbO a organická prímes

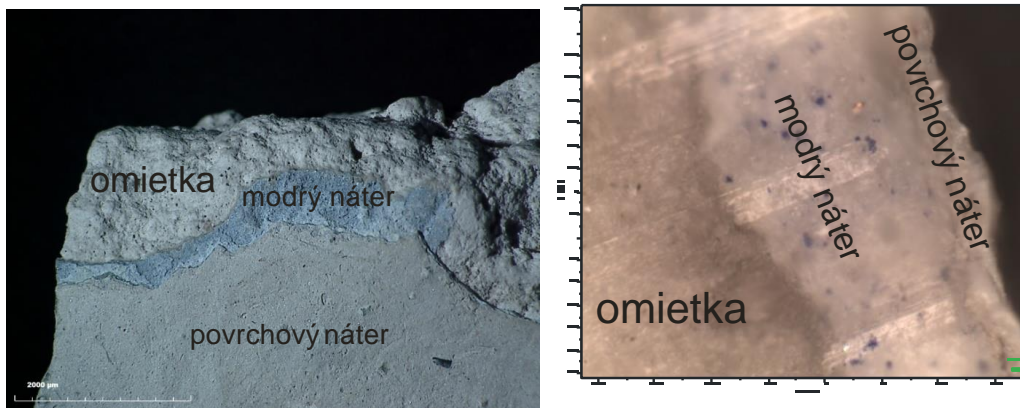
- omietka,
- ukončenie omietky – tmavšia zóna na báze **kalcitu a sádrovca s prvkami S, Ca, Ti, Ba**,
- modrý náter s lazuritom,
- povrchová vrstva na báze **TiO₂ a PbO**.

Modrý náter: náter sa javí ako modro-sivý, pigment je tvorený **lazuritom (ultramarín Na₃CaAl₃Si₃O₁₂S)**. Prvková analýza v tejto vrstve ukázala okrem **Al, Si, Cu, Fe, Ca aj Zn** (viazaný na bielu fázu), lokálne **As**.

Obr.č. 1: povrch omietky s modrým náterom a povrchovým náterom v stropnej časti.

Obr.č. 2: profil omietkou s modrým náterom: omietka (vľavo dole), ukončenie omietky – tmavšia zóna na báze kalcitu a sádrovca, modrý náter s lazuritom, povrchová vrstva.

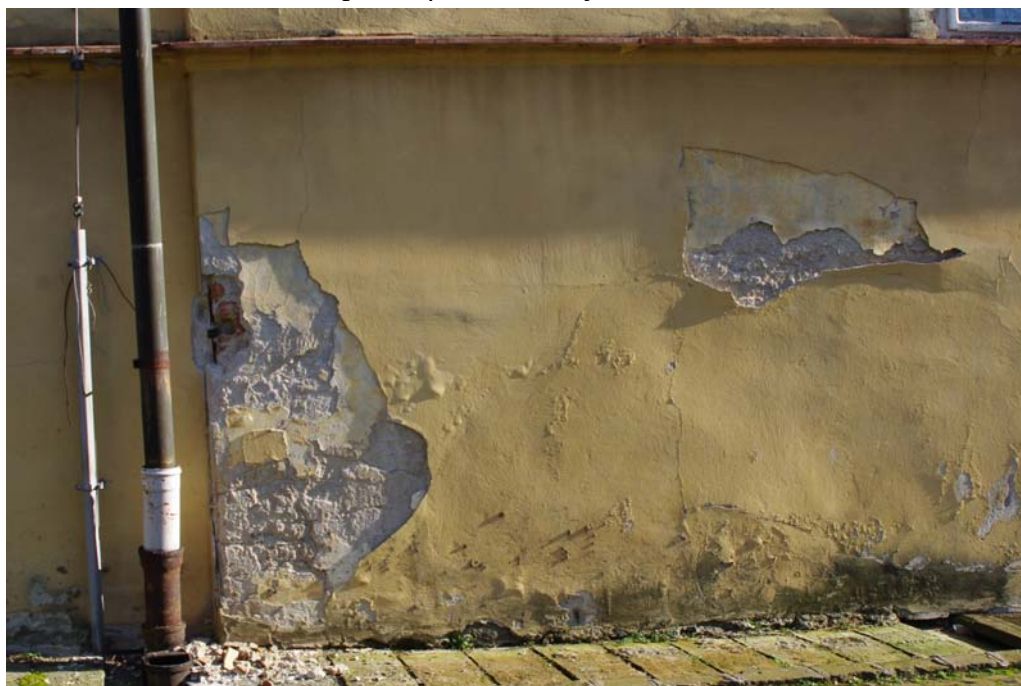
Dnes viditeľný náter je žltá-okrová vrstva farby na celom objekte v kombinácii s dvoma odtieňmi svetlejšej na rímsach a reliéfnych bordúrach. Farebnosť pocitovo označovaná ako "teplá" slohovo koliduje s klasicistickou architektúrou stavby. Omietkové a farebné vrstvy sú atakované vzliňajúcou vlhkosťou ako aj nedokonalým odvedením vody zo stiech. Najvýraznejšie je deštrukcia spôsobená padajúcou vodou viditeľná na bočných stenách južného schodiska.

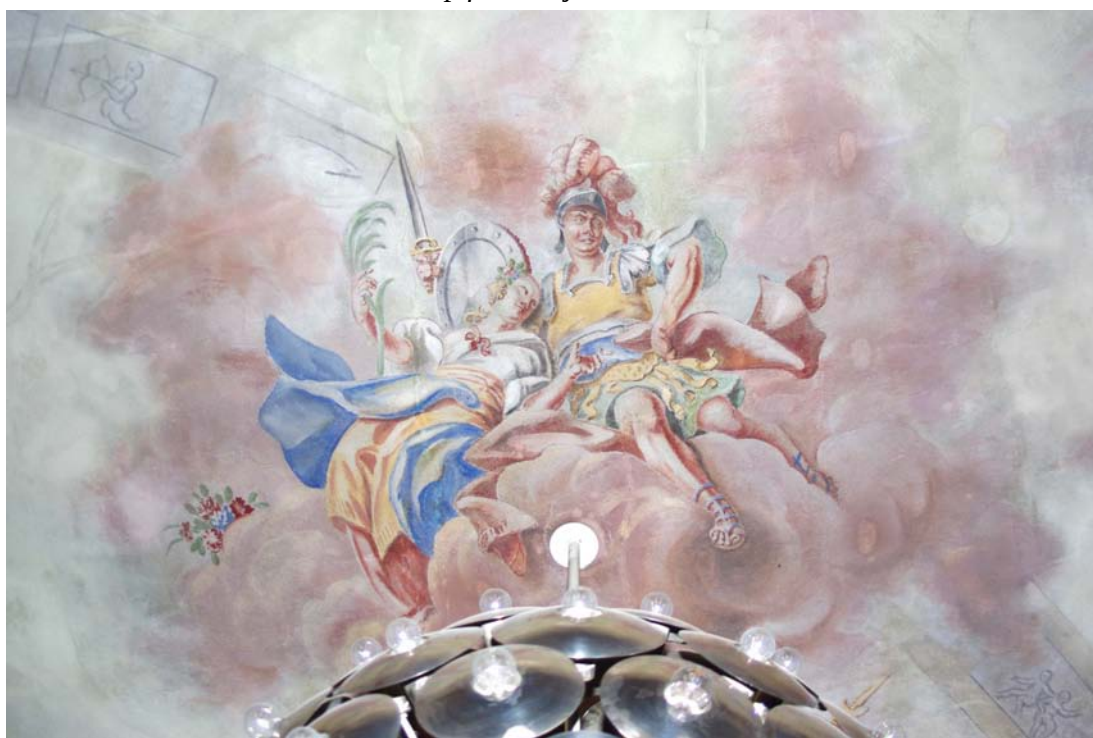
sedlovým prekladom. Nika má po obvode iluzívny portál, v styku stojok a prekladu sú terčíky, stojky ukončuje akantová hlavica. Pilastre členiace steny držia zalamovanú obvodovú rímsu. Na strope je po obvode dekoratívna iluzívna arkáda nadväzujúca na výmaľbu stien. V centre je na neutrálnom pozadí s oblakmi výjav z mytológie. Zobrazuje boha vojny Marsa (Aresa) vo vojenskom odeve s kopijou, kruhovým štítom, prilbou a v brnení. Ares sa vznáša na oblaku a po jeho pravici je žena s ratoľst'ou v pravej ruke. Ide pravdepodobne o Venušu (grécky Afrodita). Pod nimi je chrbtom otočený nahý Amor (Kupido), boh lásky ako dieťa – anjel s krídlami, ktorý v rukách drží kopiju s vlajkou. Pod Kupidom je ovocie (jablká, hrozno) a vedľa bubon s paličkami. Amor sa teda podľa tradičnej ikonografickej schémy hrá s Marsovými zbraňami a potrebami. Cez plochu stropu a centrálny výjav Marsa a Venuše prechádzajú v páse symboly zverokruhu.

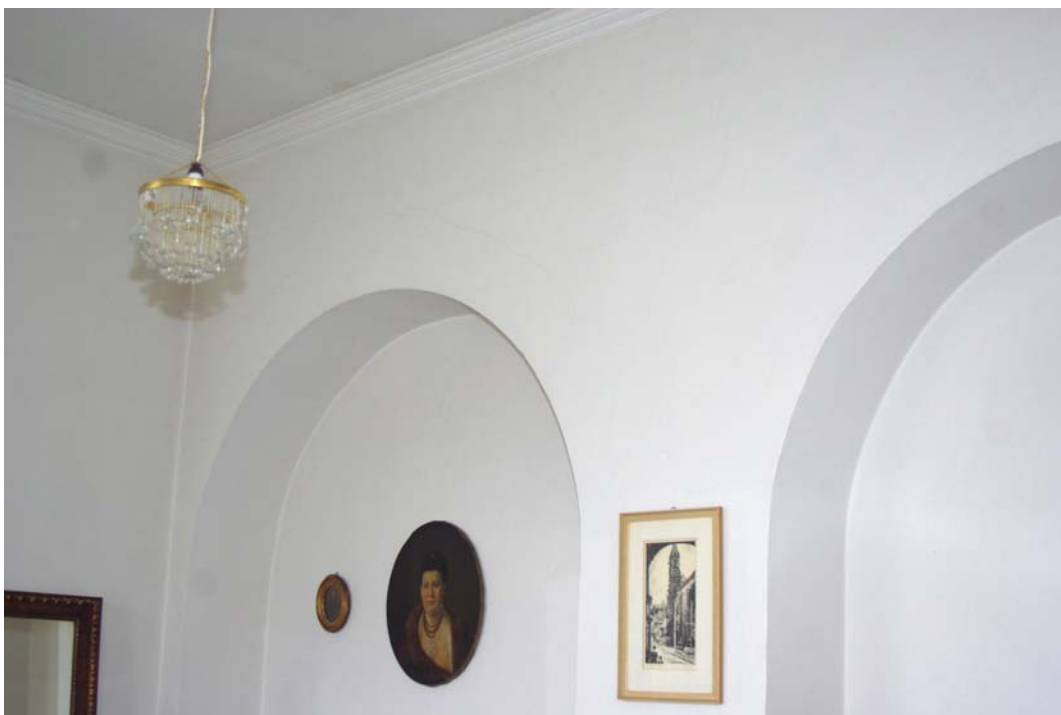
Pohľad na arkády "salónika" na poschodí.
