KRAJ	KRAJ VYSOČINA	INVESTOR	ŘSD ČR, Správa Jihlava	DATUM	7/2022
NÁZEV AKCE  <b>DIAGNOSTICKÝ PRŮZKUM MOSTŮ M7 A M10 NA ULICI U POTOKA V BRUNTÁLE</b>				FORMÁT	
				MĚŘÍTKO	
				ÚČEL	DIAG
				ČÍS. ZAKÁZKY	22018
				ARCHIVNÍ ČÍS.	
				ČÍS. SOUPRAVY	PŘÍLOHA

DIAGNOSTICKÝ PRŮZKUM  
MOST EV.Č. BRUNTÁL – M7 (ul. U Potoka (ÚP))

DIAGNOSTICKÝ PRŮZKUM  
MOST EV.Č. BRUNTÁL – M10 (ul. U Potoka (Marburg))

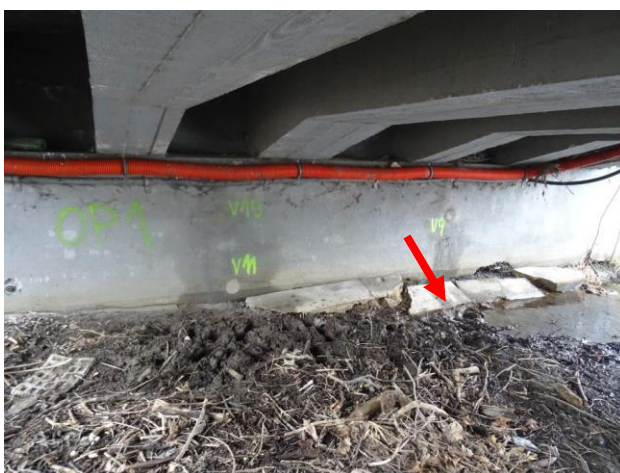
Pohled na OP1. Viditelný rozpad betonového opevnění paty opěry.

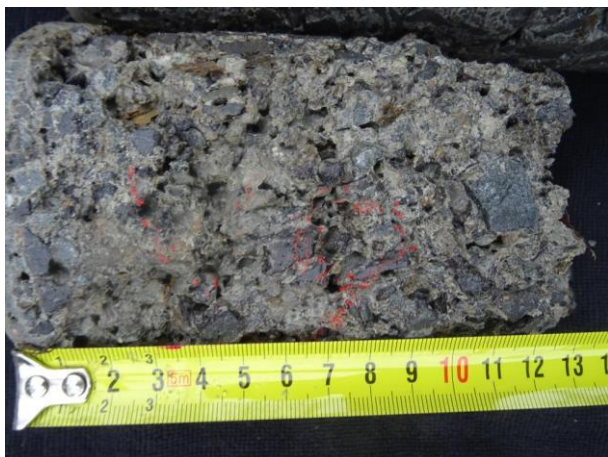
Pohled na vývrt V9. Silně pórovitá struktura betonu s malou objemovou hmotností. Chybějící cementový tmel, malá soudržnost.

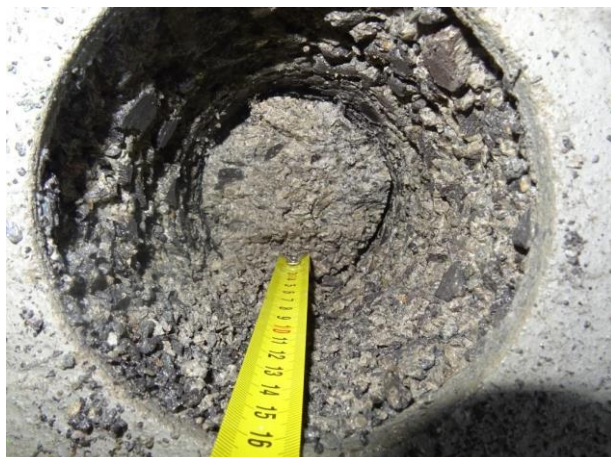
Pohled do vývrtu V9. Viditelný rozpad betonu.

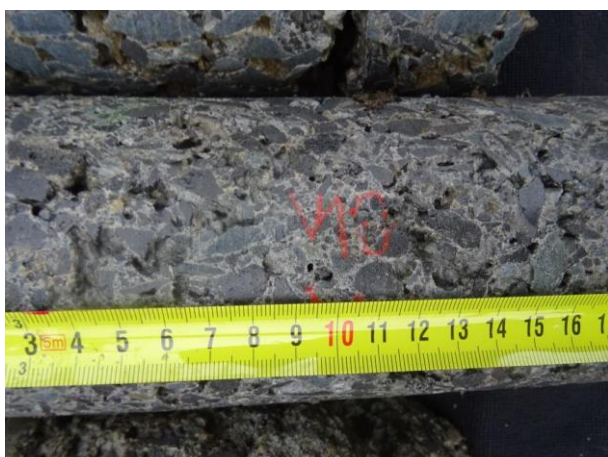
Pohled na vývrt V10. Silně pórovitá struktura betonu s malou objemovou hmotností. Chybějící cementový tmel, malá soudržnost.

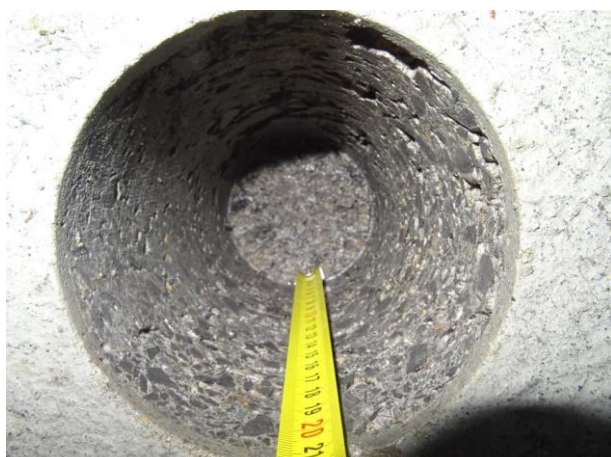
Pohled do vývrtu V10. Viditelná silně pórovitá struktura, přes kterou zatéká.

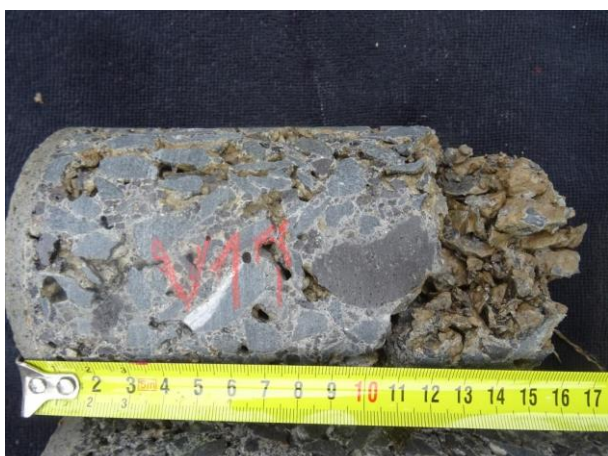
Pohled na vývrt V11. Silně pórovitá struktura betonu s malou objemovou hmotností. Chybějící cementový tmel, malá soudržnost.

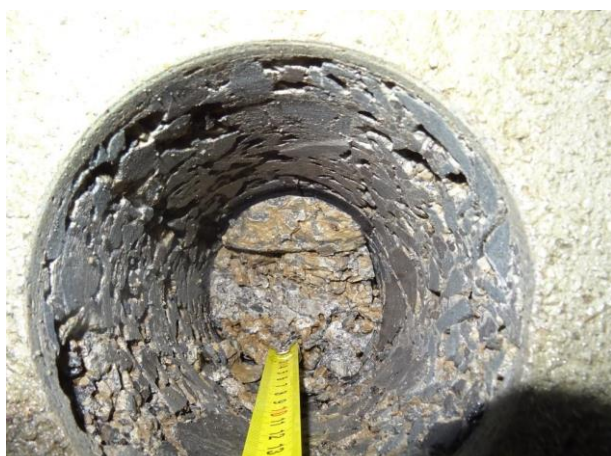
Pohled do vývrtu V11. Viditelná silně pórovitá struktura, přes kterou zatéká.

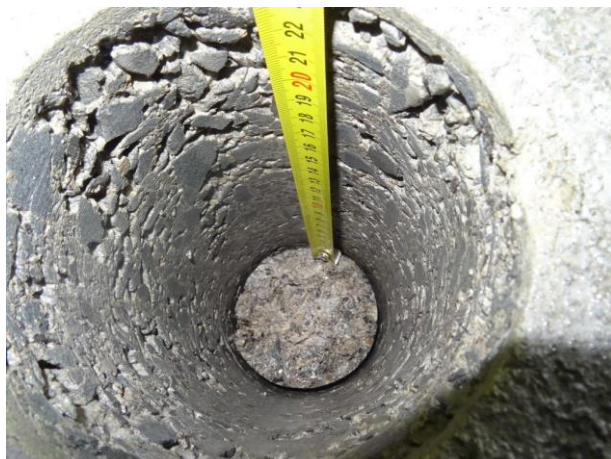
Pohled do vývrtu V12. Viditelná silně pórovitá struktura.

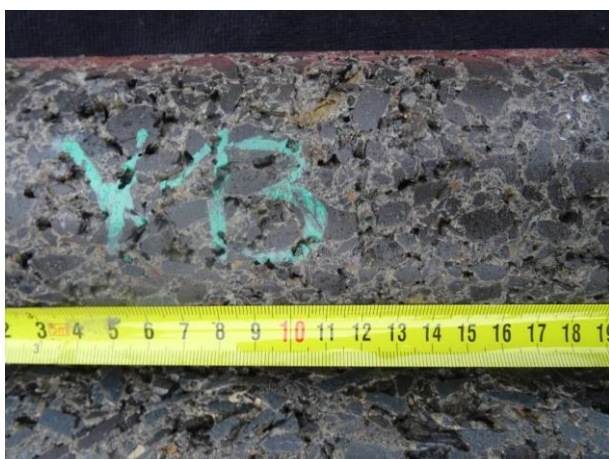
Pohled na vývrt V13. Silně pórovitá struktura betonu s malou objemovou hmotností. Chybějící cementový tmel, malá soudržnost.

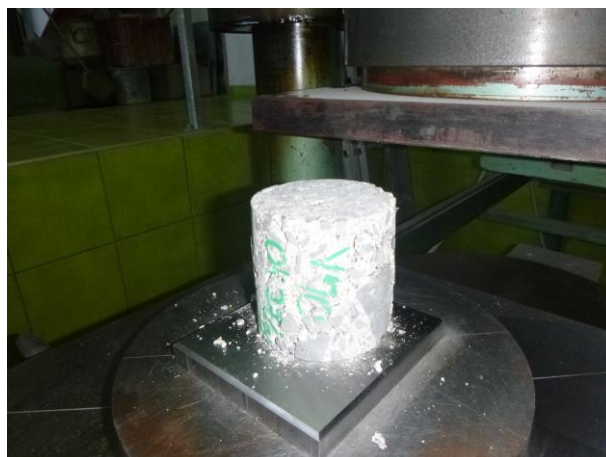
Pohled na porušený vzorek V10 při hodnotě krychelné pevnosti v tlaku 12,3 MPa.

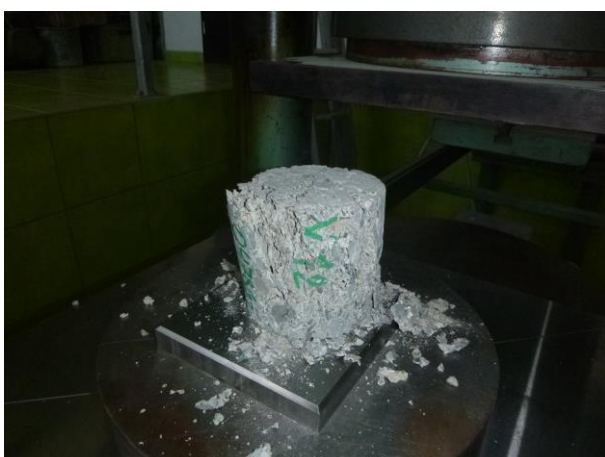
Pohled na porušený vzorek V12 při hodnotě krychelné pevnosti v tlaku 9,4 MPa.

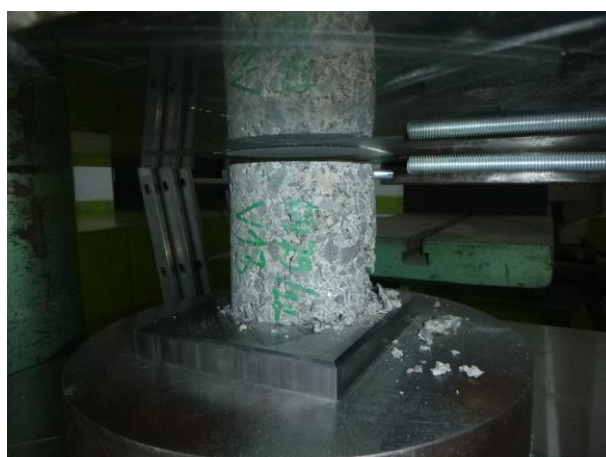
Pohled na porušený vzorek V13 při hodnotě krychelné pevnosti v tlaku 14,6 MPa.

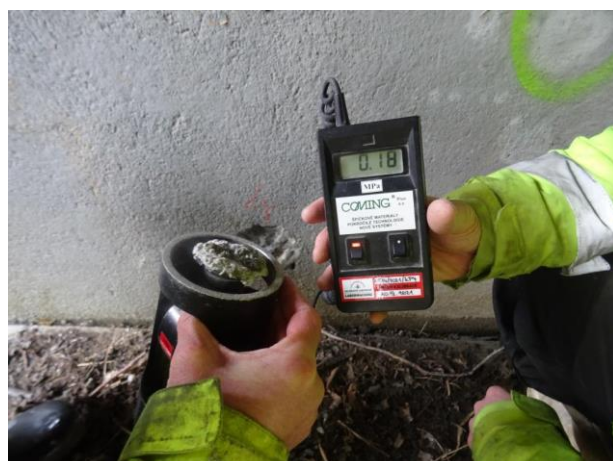
Pohled na kohezní poruchu v betonu zkoušky č. xx při hodnotě **0,18 MPa**.

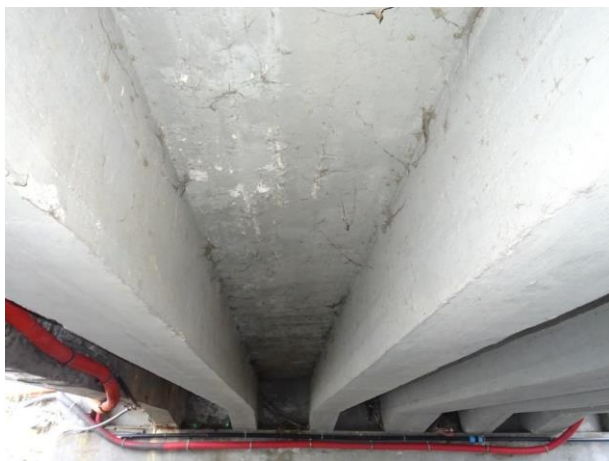
Celkový pohled na spodní líc NK. Při čtení zleva doprava T1 – T6. T4 byl detekován větší dimenze.

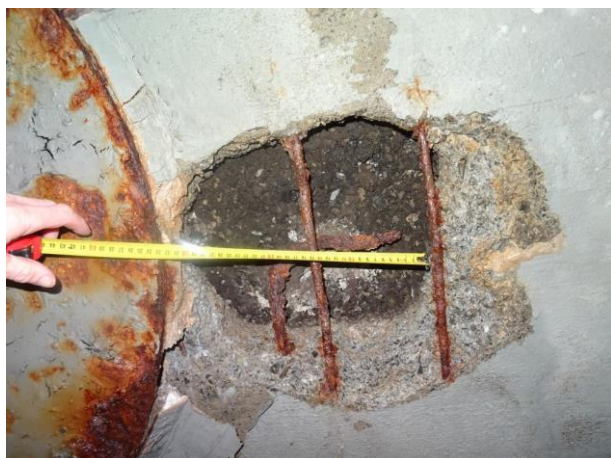
Viditelná porucha v betonu spodního líce vyložené konzoly ze strany výtoku u OP1. Chybějící beton, viditelná asfaltová vrstva vozovky.

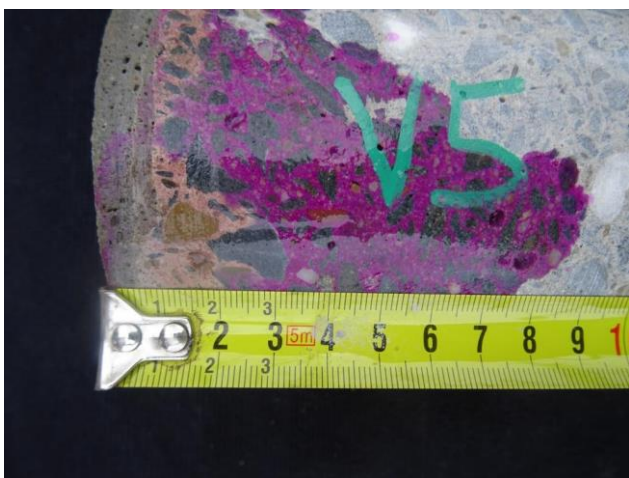
Karbonatce na vývrtnu V5 byla naměřena 25 mm.

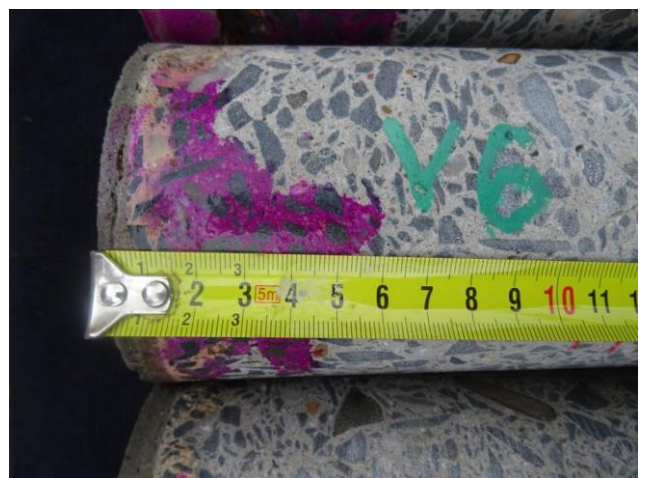
Karbonatce na vývrtnu V6 byla naměřena 20 mm.

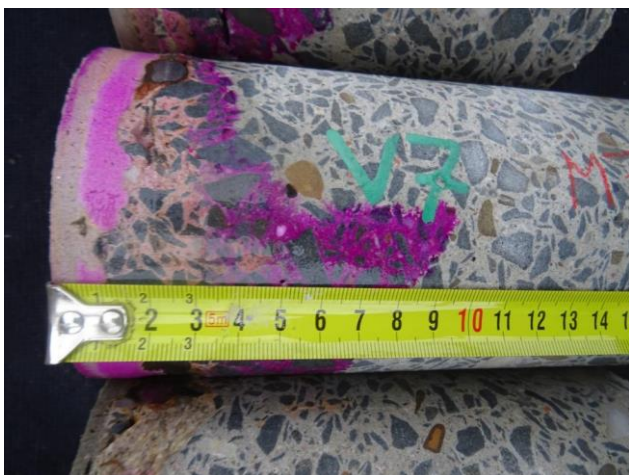
Karbonatce na vývrtnu V7 byla naměřena 35 mm.

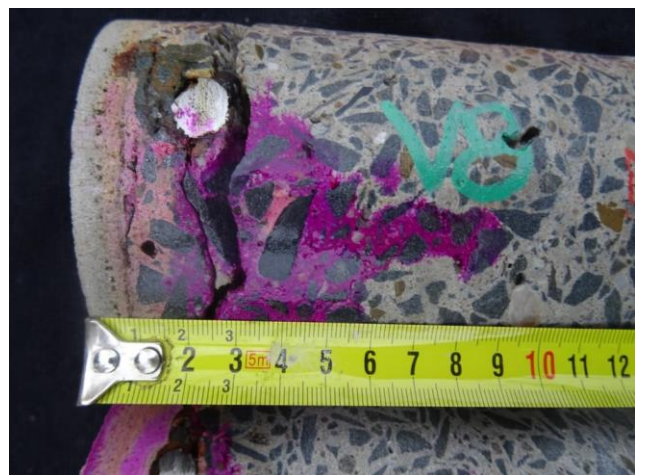
Karbonatce na vývrtnu V8 byla naměřena 25 mm.

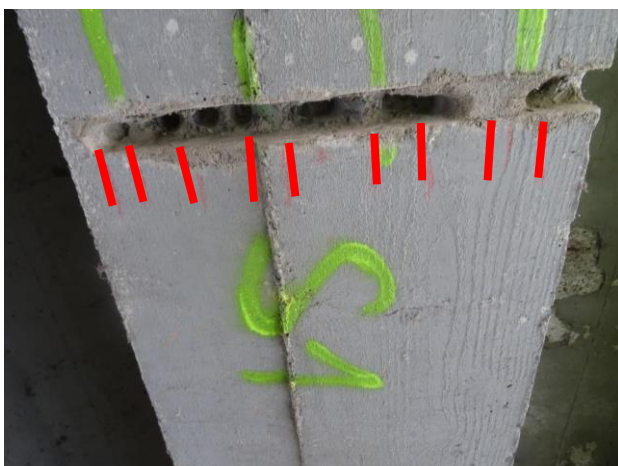
Pohled na sondu S1. 9 x hladká výztuž průměru 35 mm ve spodním lici uprostřed rozpětí.

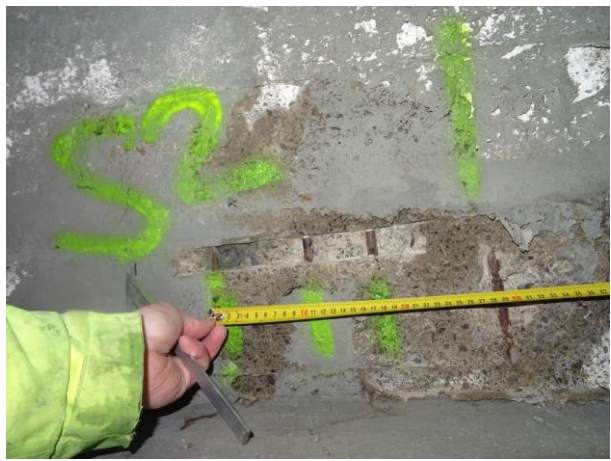
Pohled na sondu S2 do desky mezi trámy. Byla detekována hladká výztuž průměru 10 mm a 100 mm.

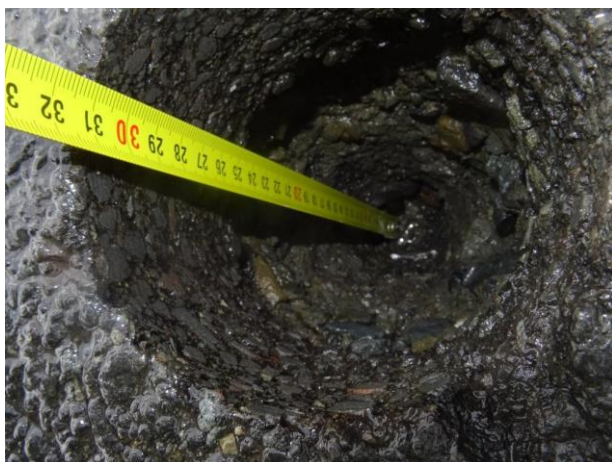
Pohled do sondy. Viditelný štěrkopískový násyp a viditelná vrstva asfaltového krytu.

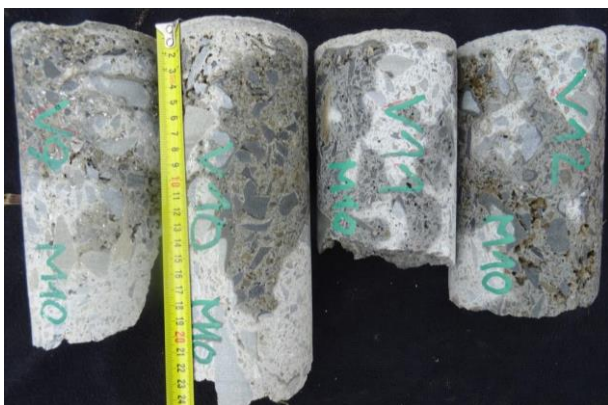
Pohled na vývrty V9, V10, V11 a V12 z OP1 a OP2. Velmi vysoká pórovitost zrn kameniva, viditelné nedohutněná místa při samotné betonáži.

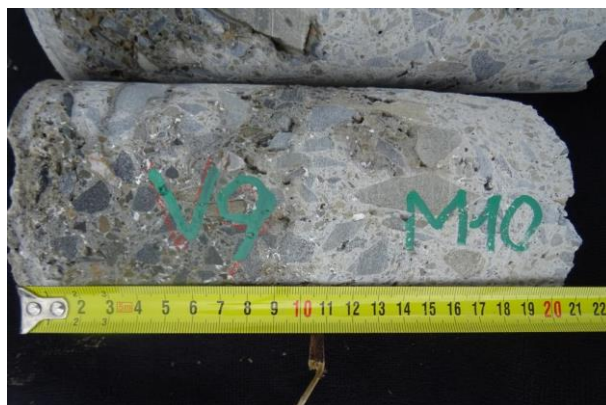
Pohled na vývrt V9. Pórovitá struktura betonu.

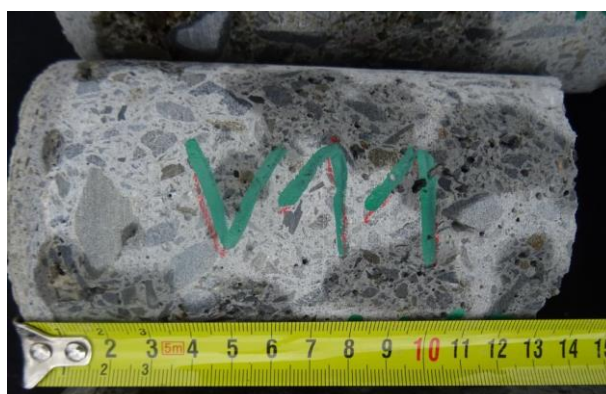
Pohled na vývrt V11. Pórovitá struktura betonu.

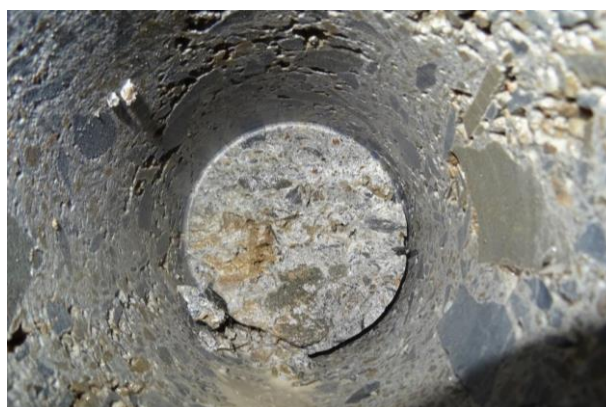
Pohled do vývrtu V12. Viditelná pórovitá struktura betonu ve vývrtu.

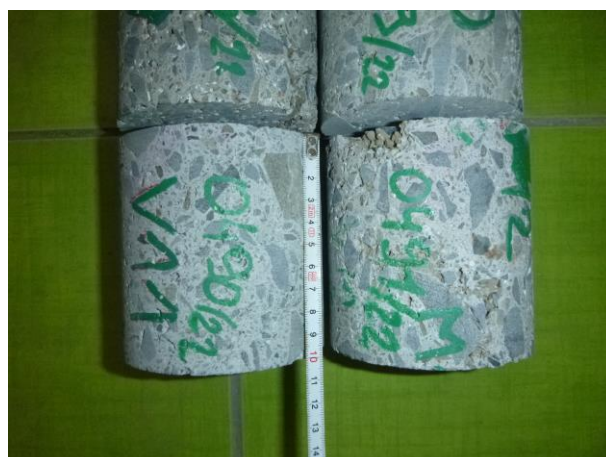
Detailní pohled, viditelná pórovitost v betonu vzorků.

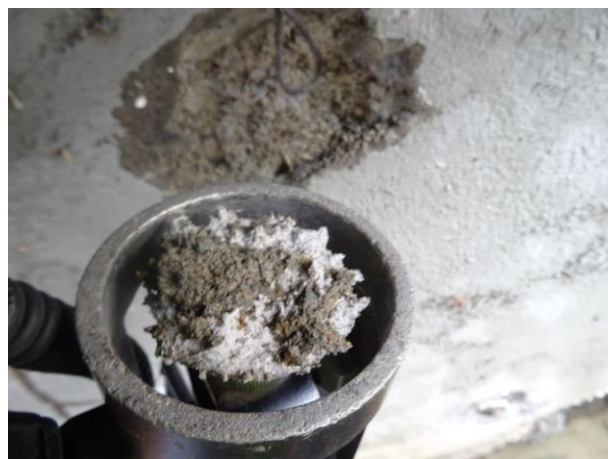
Pohled na kohezní poruchu v betonu.

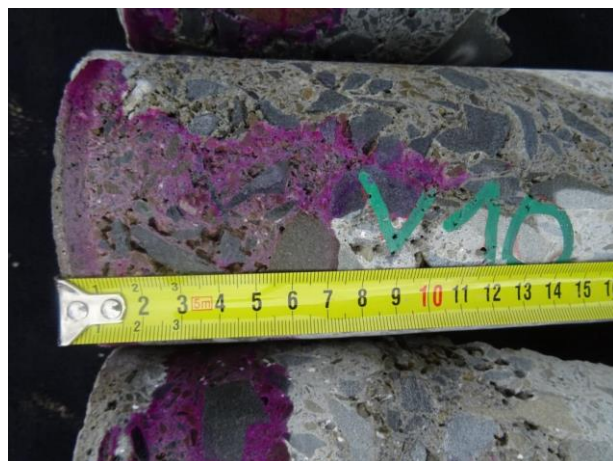
Vývrt V10, kde karbonatce omítky byla naměřena 5 mm. Omítka chrání beton.

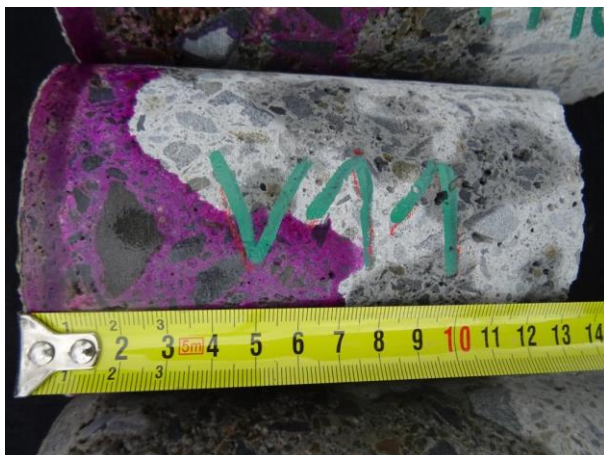
Vývrt V11, kde karbonatace omítky byla naměřena 5 mm. Omítka chrání beton.

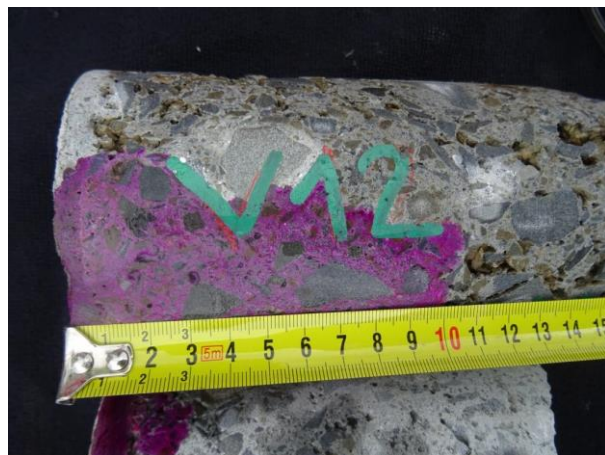
Vývrt V12, kde karbonatace omítky byla naměřena do 5 mm. Omítka chrání beton.

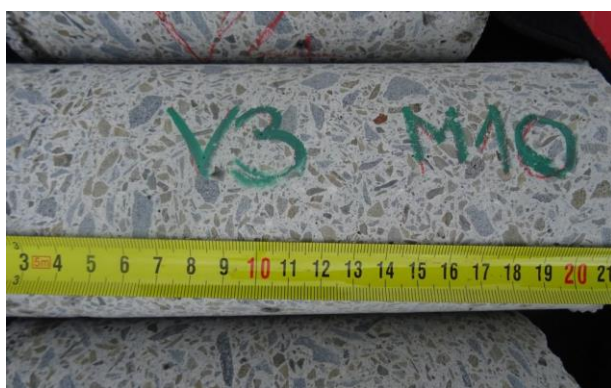
Detailní pohled na jádro vývrty V3.

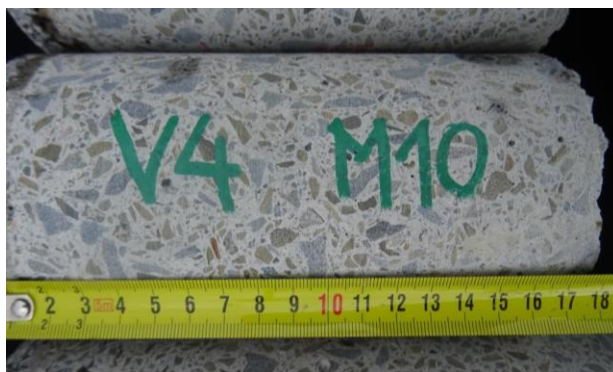
Detailní pohled na jádro vývrty V4.

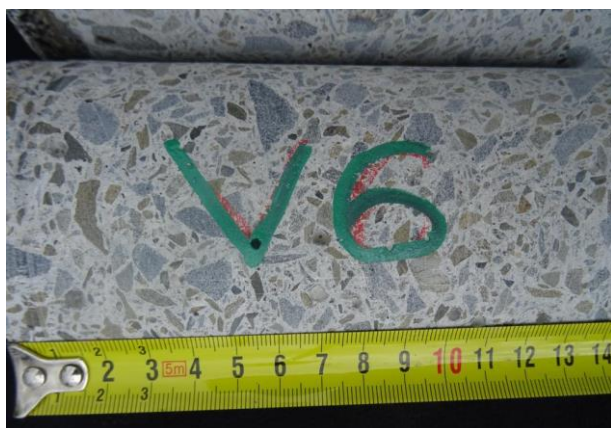
Detailní pohled na jádro vývrty V6.

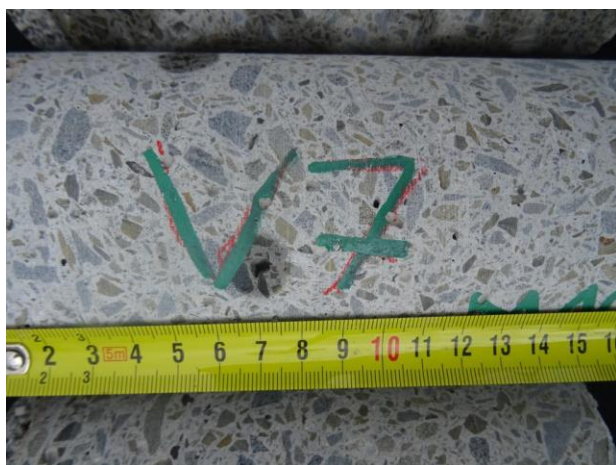
Detailní pohled na jádro vývrty V7.

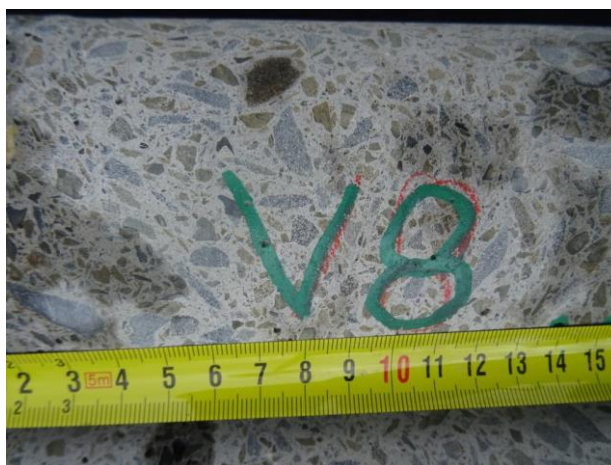
Detailní pohled na jádro vývrty V8.

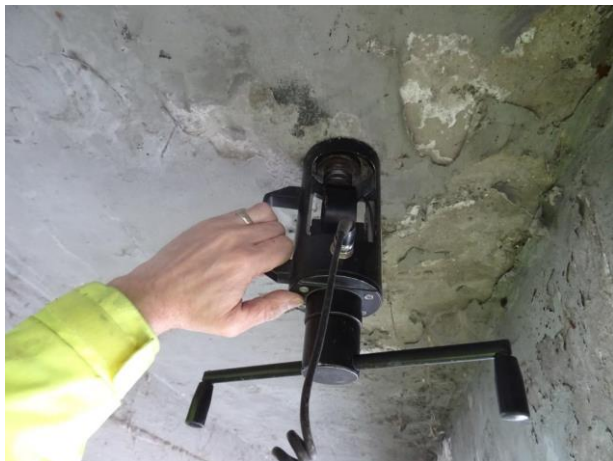
Pohled na samotnou zkoušku na provedenou na spodním líci železobetonové desky.

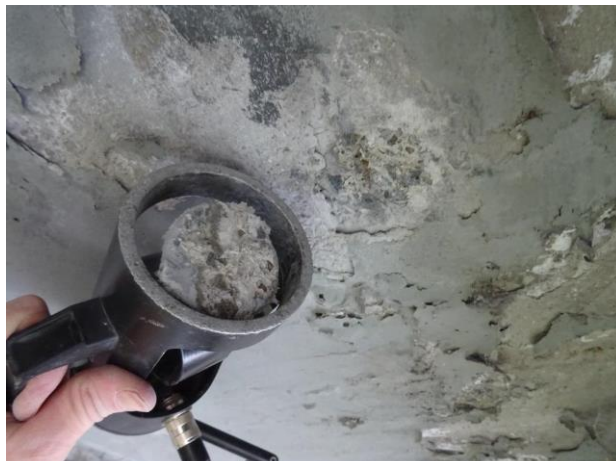
Pohled na kohezní poruchu v betonu.

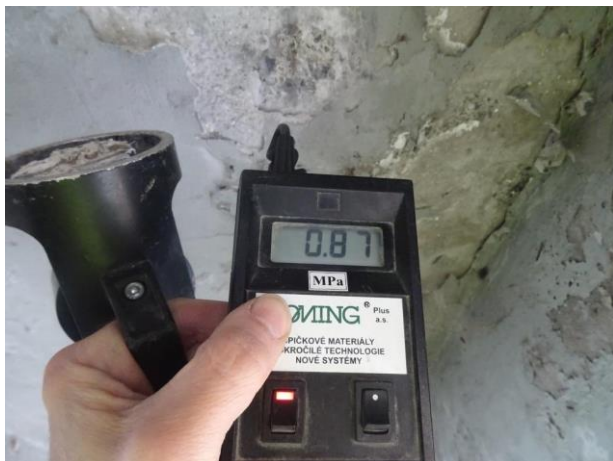
Porucha při hodnotě pevnosti povrchové vrstvy betonu v tahu 0,87 MPa.

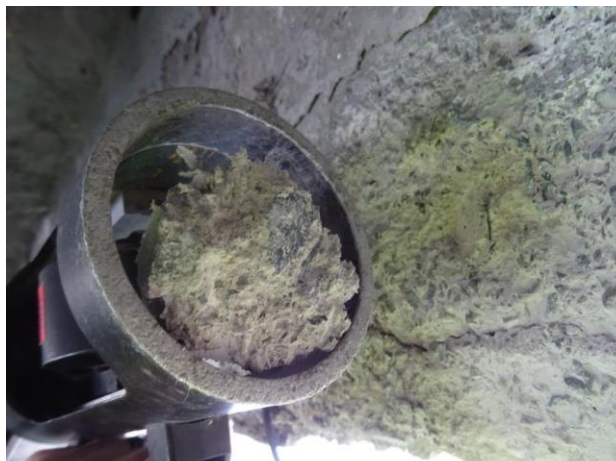
Pohled na kohezní poruchu betonu na trámu NK.

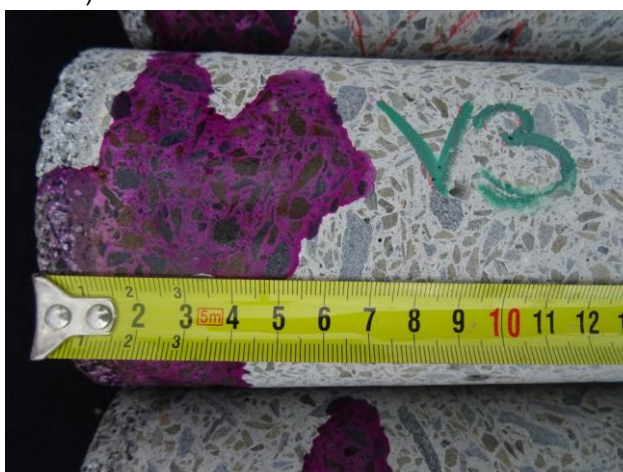
Karbonatce na vývrtnu V3 byla naměřena 10 mm (v omítce).

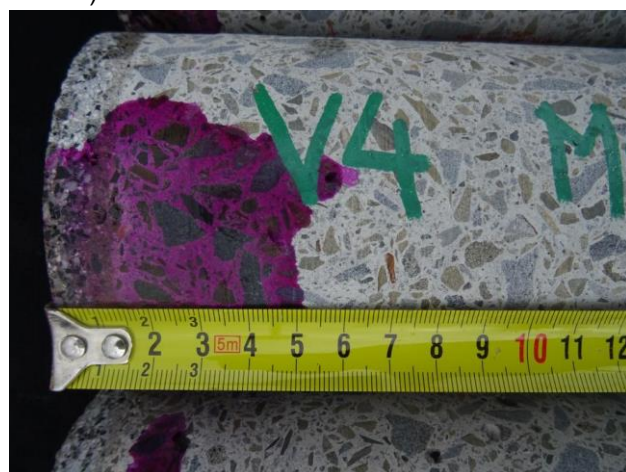
Karbonatce na vývrtnu V4 byla naměřena 10 mm (v omítce).

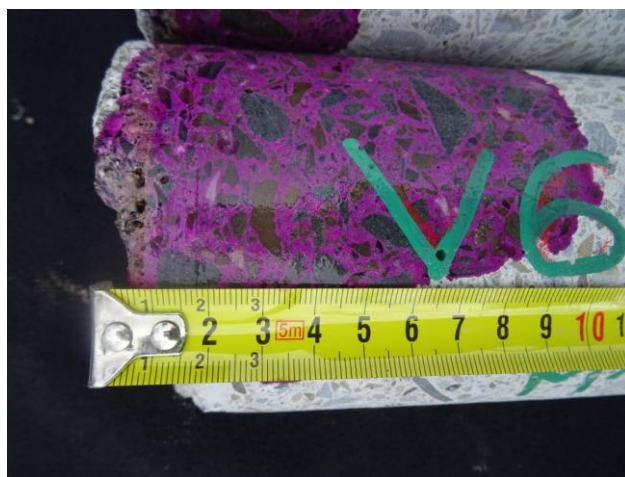
Karbonatace na vývrtu V6 byla naměřena 10 mm (v omítce).

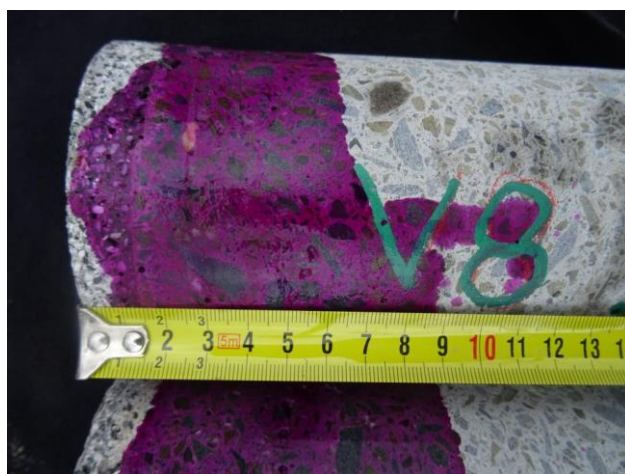
Karbonatace na vývrtu V8 byla naměřena 5 mm (v omítce).

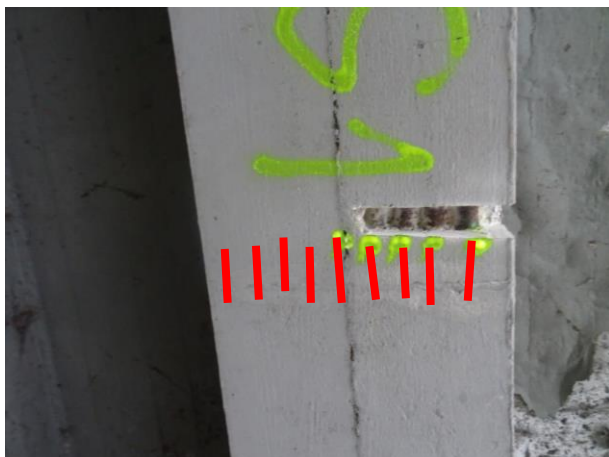
Pohled na sondu S1. 9 x hladká výztuž průměru 35 mm ve spodním líci uprostřed rozpětí.

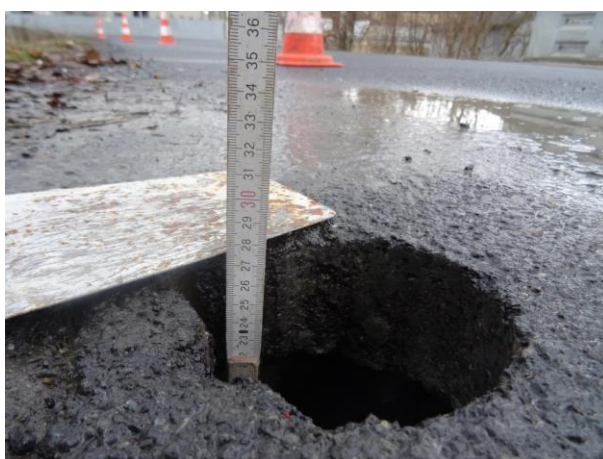
Celková tloušťka souvrství byla naměřena 280 mm.

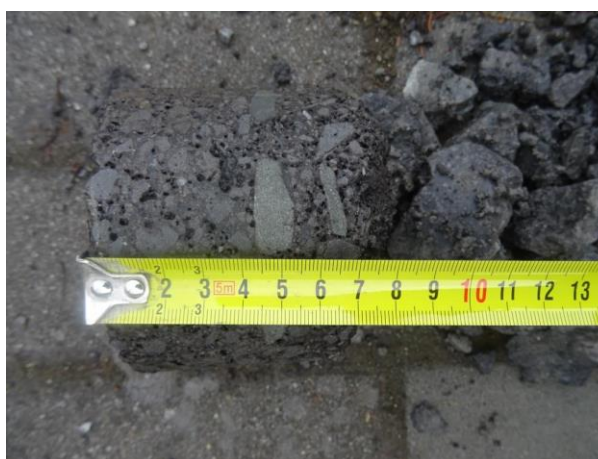
Tloušťka asfaltové vrstvy byla naměřena 80 mm.
