Ing. Martin Kolník VELES

HODNOTENIE DREVÍN

Vybraté dreviny - sofory japonské v centre mesta Pezinok

Dátum spracovania: august 2018

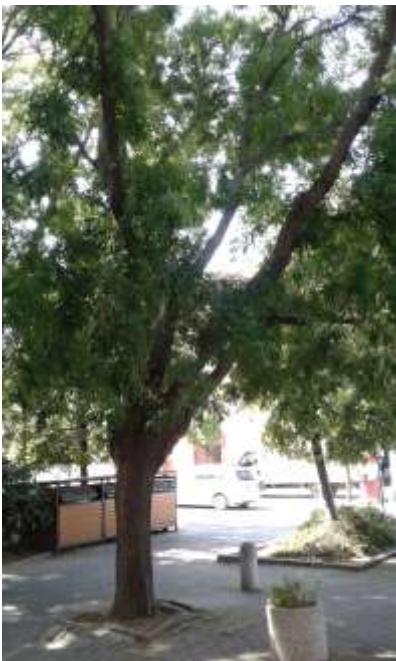
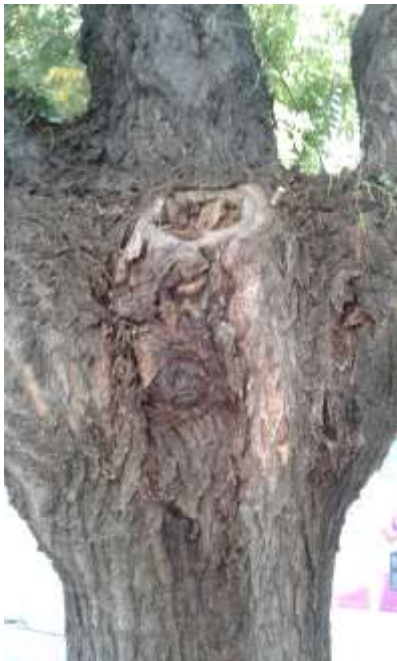
Číslo stromu: 1	Názov stromu: Sofora japonská (<i>Sophora japonica</i>)		Obvod kmeňa (cm) 146
Výška stromu (m) 9	Priemer koruny (m) 8	Stupeň poškodenia: 3	
Spôsob poškodenia: v minulosti hlavovaný, v súčasnosti hlavy prerastené, v rozkonáreniach sa nachádzajú menšie dutiny, v korune menšie suché konáre, zhutnený koreňový priestor, korene dvíhajú dlažbu			
Návrh zásahu: redukcia koruny 20%, zdravotný rez		Priorita opatrenia: 1	Perspektíva: krátkodobá
<div style="display: flex; justify-content: space-around;">

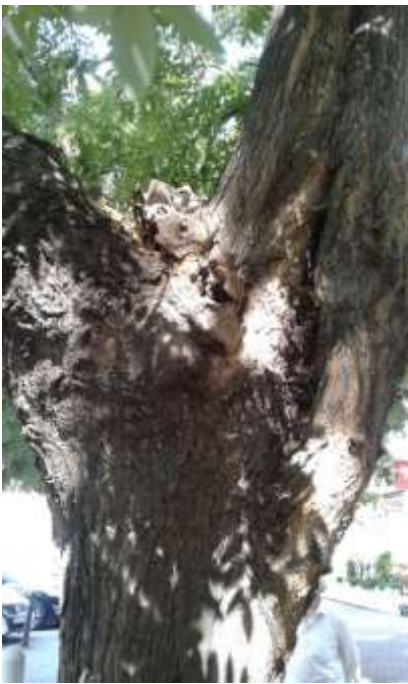
Číslo stromu: 2	Názov stromu: Sofora japonská (<i>Sophora japonica</i>)	Obvod kmeňa (cm) 158
Výška stromu (m) 9	Priemer koruny (m) 9	Stupeň poškodenia: 3
Spôsob poškodenia: tlakové rozkonárenie, v minulosti hlavovaný, v súčasnosti hlavy prerastené, v rozkonáreniach sa nachádzajú menšie dutiny, v korune menšie suché konáre, zhutnený koreňový priestor,		
Návrh zásahu: redukcia koruny 20%, zdravotný rez		Priorita opatrenia: 1 Perspektíva: krátkodobá
<div>

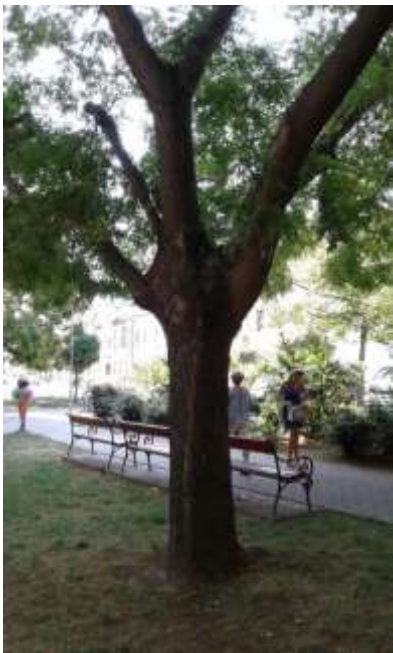
Číslo stromu: 5	Názov stromu: Sofora japonská (<i>Sophora japonica</i>)		Obvod kmeňa (cm) 150
Výška stromu (m) 8	Priemer koruny (m) 8	Stupeň poškodenia: 2	
Spôsob poškodenia: v minulosti hlavovaný, v súčasnosti hlavy prerastené, v korune menšie suché konáre, na báze škrtiace korene, na povrchu poškodené korene kosačkou			
Návrh zásahu: redukcia koruny 20%, zdravotný rez		Priorita opatrenia: 1	Perspektíva: krátkodobá

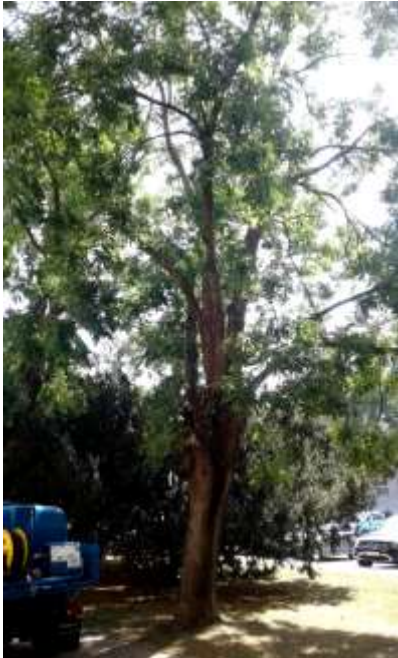
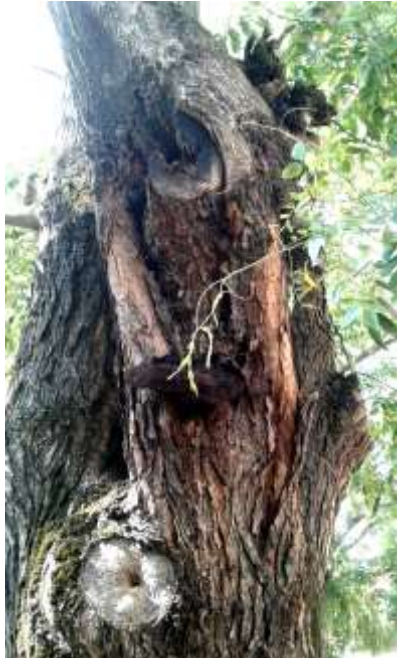
Číslo stromu: 10	Názov stromu: Sofora japonská (<i>Sophora japonica</i>)		Obvod kmeňa (cm) 170
Výška stromu (m) 10	Priemer koruny (m) 8	Stupeň poškodenia: 3/4	
Spôsob poškodenia: v minulosti hlavovaný, v súčasnosti hlavy prerastené, v rozkonáreniach sa nachádzajú menšie dutiny, v korune menšie suché konáre, na kostrových konároch plodnice drevorozkladných húb			
Návrh zásahu: výrub		Priorita opatrenia: 1	Perspektíva: žiadna

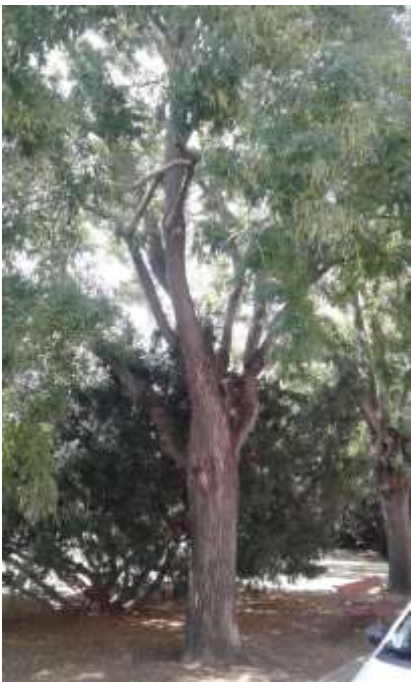
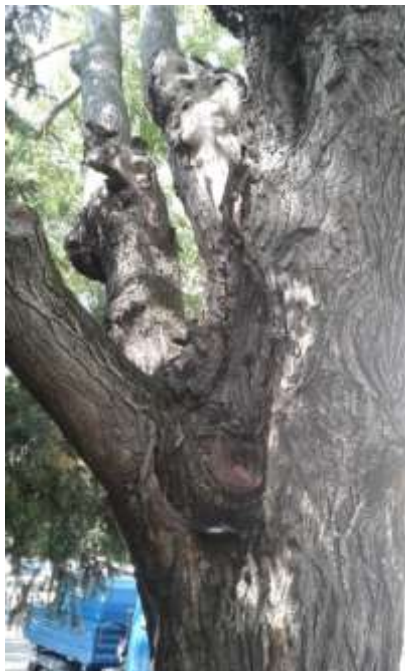
Číslo stromu: 11	Názov stromu: Sofora japonská (<i>Sophora japonica</i>)		Obvod kmeňa (cm) 179
Výška stromu (m) 10	Priemer koruny (m) 8	Stupeň poškodenia: 3	
Spôsob poškodenia: v minulosti hlavovaný, v súčasnosti hlavy prerastené, v rozkonáreniach sa nachádzajú menšie dutiny, v korune menšie suché konáre, povrchové korene poškodené kosením, na kmeni plodnice drevorozkladných húb			
Návrh zásahu: výrub		Priorita opatrenia: 1	Perspektíva: žiadna

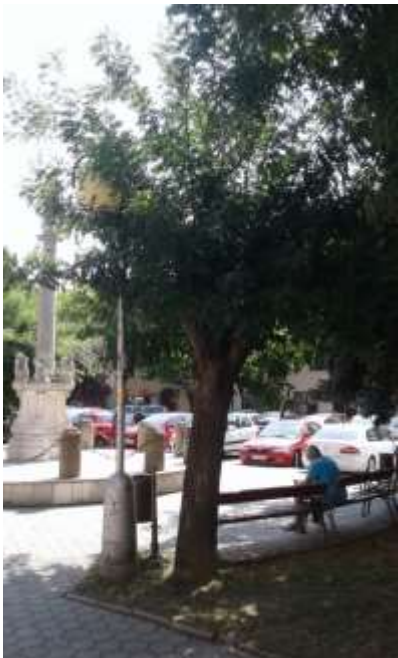
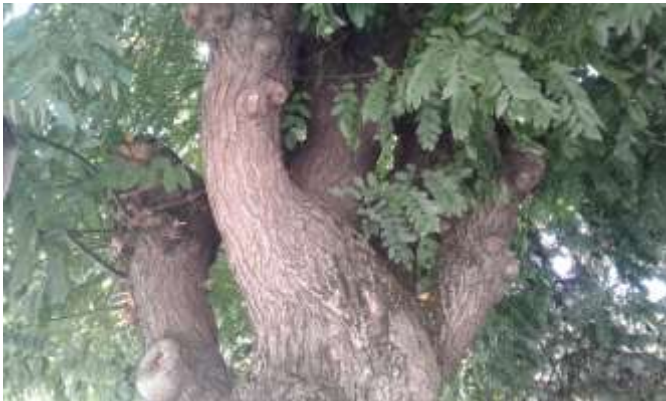
Číslo stromu: 12	Názov stromu: Sofora japonská (<i>Sophora japonica</i>)		Obvod kmeňa (cm) 122
Výška stromu (m) 6	Priemer koruny (m) 4	Stupeň poškodenia: 2	
Spôsob poškodenia: pravidelne hlavovaný, zhutnený koreňový priestor,			
Návrh zásahu: hlavovací rez		Priorita opatrenia: 1	Perspektíva: krátkodobá

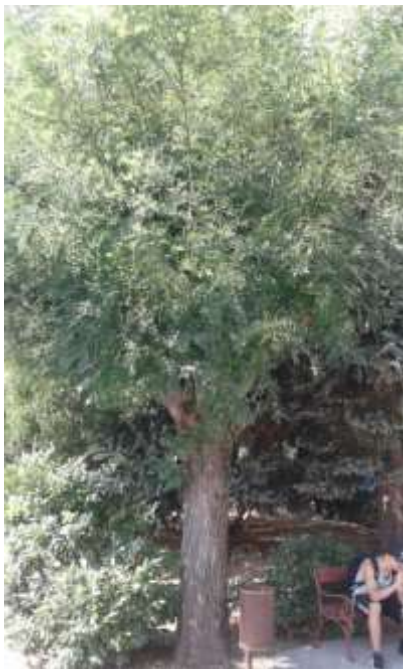
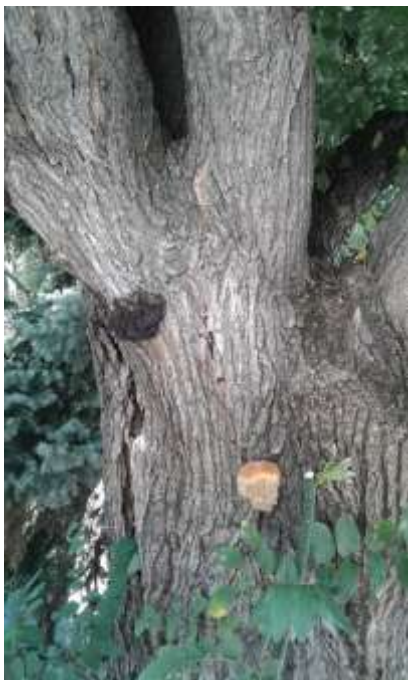
Číslo stromu: 13	Názov stromu: Sofora japonská (<i>Sophora japonica</i>)		Obvod kmeňa (cm) 152
Výška stromu (m) 6	Priemer koruny (m) 5	Stupeň poškodenia: 3	
Spôsob poškodenia: pravidelne hlavovaný, v korune jedna hlava už suchá, na kmeni plodnice drevorozkladnej huby, zhutnený koreňový priestor,			
Návrh zásahu: výrub		Priorita opatrenia: 1	Perspektíva: žiadna

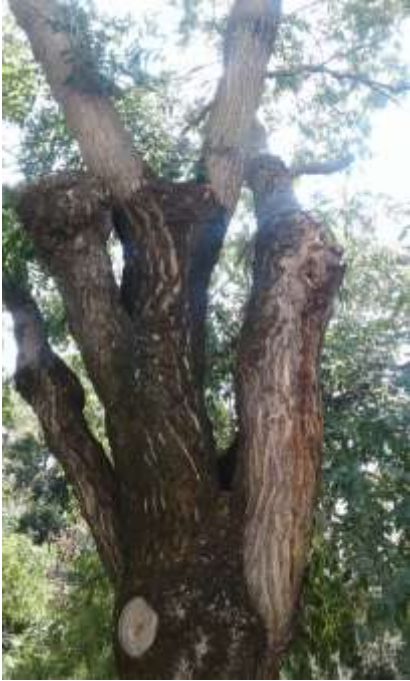
Číslo stromu: 18	Názov stromu: Sofora japonská (<i>Sophora japonica</i>)		Obvod kmeňa (cm) 131
Výška stromu (m) 9	Priemer koruny (m) 8	Stupeň poškodenia: 2	
Spôsob poškodenia: v minulosti hlavovaný, v súčasnosti hlavy prerastené, v rozkonáreniach sa nachádzajú menšie dutiny, v korune menšie suché konáre, čiastočne zhutnený koreňový priestor,			
Návrh zásahu: redukcia koruny 20%, zdravotný rez		Priorita opatrenia: 1	Perspektíva: krátkodobá

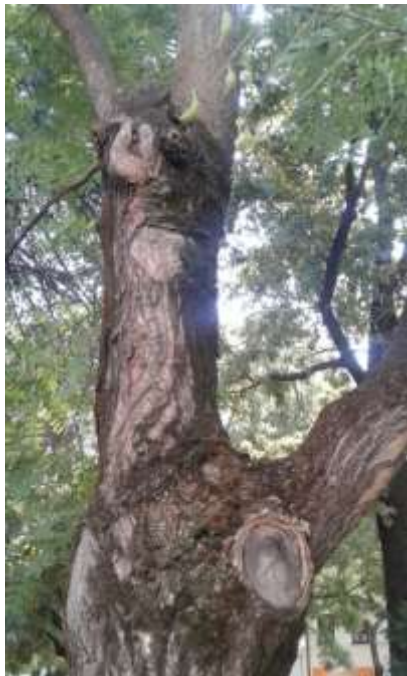
Číslo stromu: 20	Názov stromu: Sofora japonská (<i>Sophora japonica</i>)		Obvod kmeňa (cm) 106
Výška stromu (m) 9	Priemer koruny (m) 6	Stupeň poškodenia: 2	
Spôsob poškodenia: v minulosti hlavovaný, v súčasnosti hlavy prerastené, v rozkonáreniach sa nachádzajú menšie dutiny, v korune menšie suché konáre,			
Návrh zásahu: redukcia koruny 20%, zdravotný rez		Priorita opatrenia: 1	Perspektíva: krátkodobá

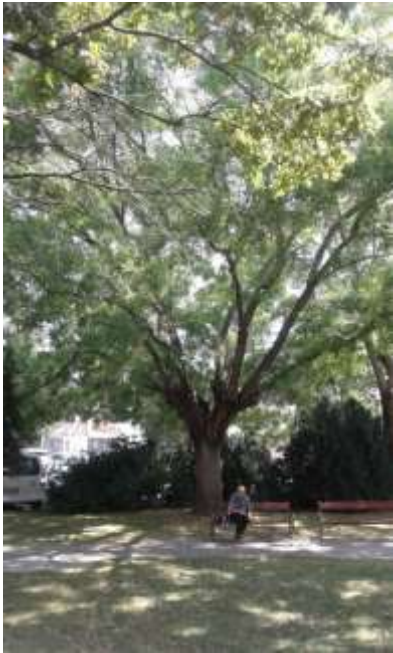
Číslo stromu: 22	Názov stromu: Sofora japonská (<i>Sophora japonica</i>)		Obvod kmeňa (cm) 212
Výška stromu (m) 8	Priemer koruny (m) 11	Stupeň poškodenia: 2	
Spôsob poškodenia: v minulosti hlavovaný, v súčasnosti hlavy prerastené, v rozkonáreniach sa nachádzajú menšie dutiny, v korune menšie suché konáre, na báze škrtiace korene			
Návrh zásahu: redukcia koruny 15%, zdravotný rez		Priorita opatrenia: 1	Perspektíva: krátkodobá

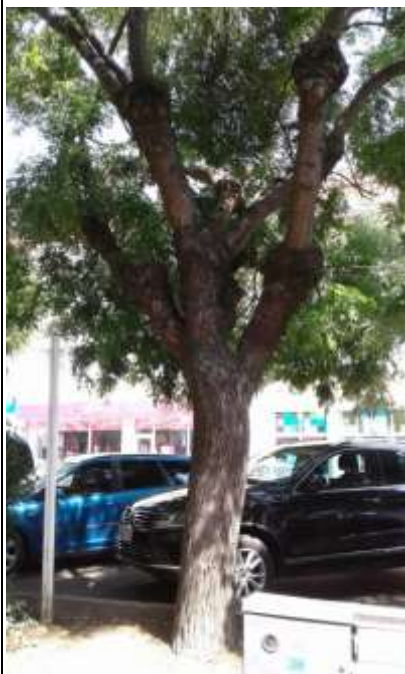
Číslo stromu: 38	Názov stromu: Sofora japonská (<i>Sophora japonica</i>)		Obvod kmeňa (cm) 152
Výška stromu (m) 7	Priemer koruny (m) 8	Stupeň poškodenia: 2	
Spôsob poškodenia: v minulosti hlavovaný, v súčasnosti hlavy prerastené, v korune menšie suché konáre, zhutnený koreňový priestor, kmeň blízko cesty			
Návrh zásahu: zdravotný rez		Priorita opatrenia: 1	Perspektíva: krátkodobá

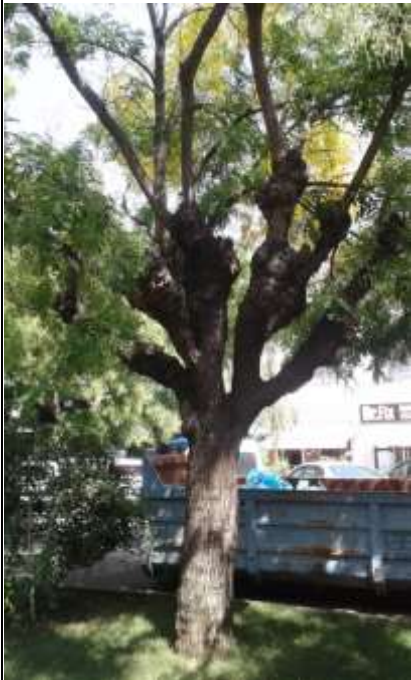
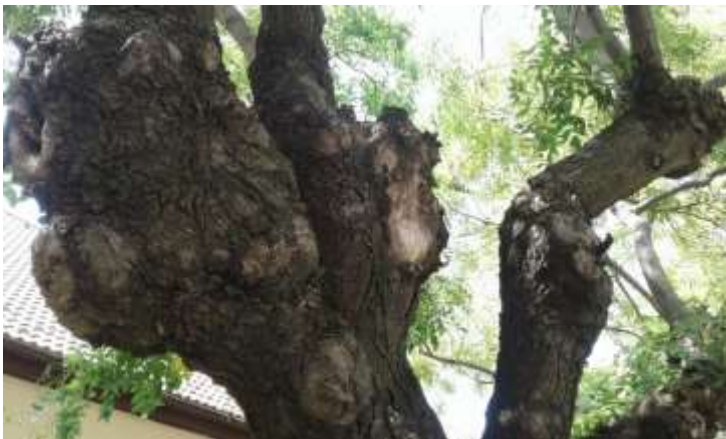
Číslo stromu: 42	Názov stromu: Sofora japonská (<i>Sophora japonica</i>)		Obvod kmeňa (cm) 136
Výška stromu (m) 7	Priemer koruny (m) 8	Stupeň poškodenia: 3	
Spôsob poškodenia: v minulosti hlavovaný, v súčasnosti hlavy prerastené, v rozkonáreniach sa nachádzajú menšie dutiny, v korune menšie suché konáre,			
Návrh zásahu: redukcia koruny 15%, zdravotný rez		Priorita opatrenia: 1	Perspektíva: krátkodobá

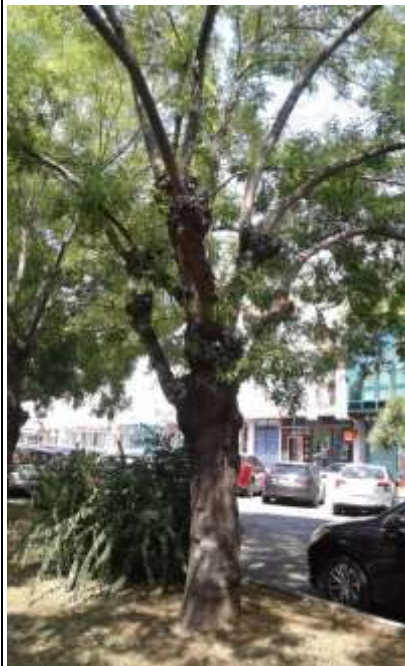
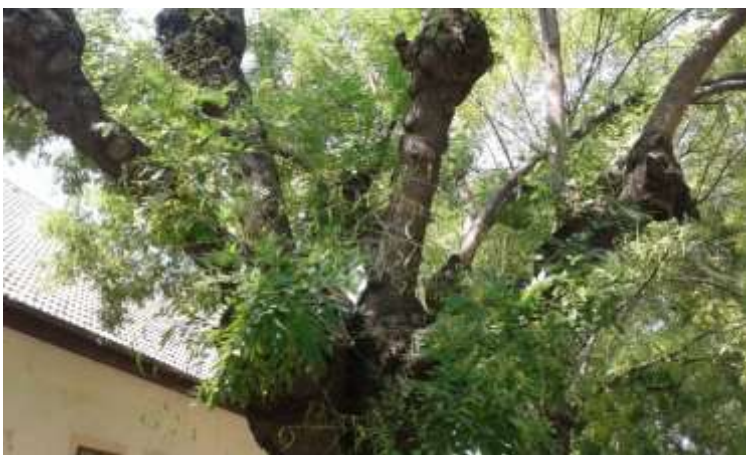
Číslo stromu: 43	Názov stromu: Sofora japonská (<i>Sophora japonica</i>)		Obvod kmeňa (cm) 152
Výška stromu (m) 7	Priemer koruny (m) 8	Stupeň poškodenia: 2	
Spôsob poškodenia: v minulosti hlavovaný, v súčasnosti hlavy prerastené, v rozkonáreniach sa nachádzajú drobné dutiny,			
Návrh zásahu: zdravotný rez		Priorita opatrenia: 1	Perspektíva: krátkodobá

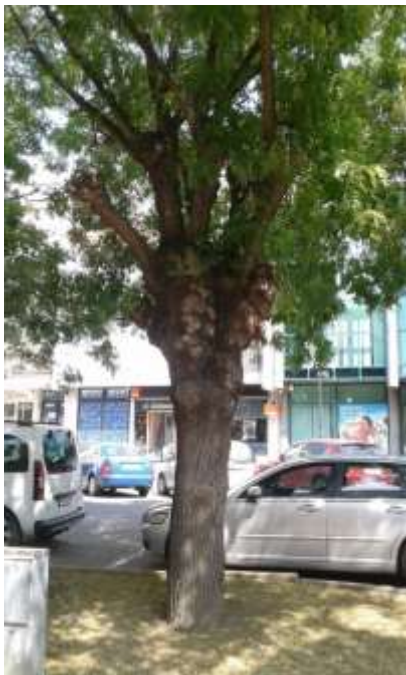
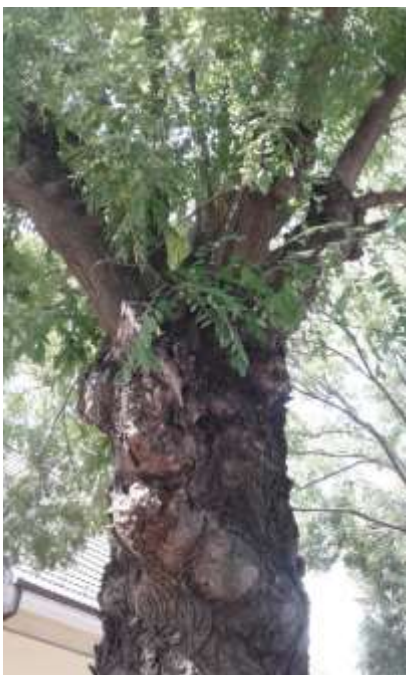
Číslo stromu: 45	Názov stromu: Sofora japonská (<i>Sophora japonica</i>)		Obvod kmeňa (cm) 164
Výška stromu (m) 8	Priemer koruny (m) 7	Stupeň poškodenia: 2	
Spôsob poškodenia: v minulosti hlavovaný, v súčasnosti hlavy prerastené, v rozkonáreniach sa nachádzajú menšie dutiny, v korune menšie suché konáre,			
Návrh zásahu: redukcia koruny 10%, zdravotný rez		Priorita opatrenia: 1	Perspektíva: krátkodobá

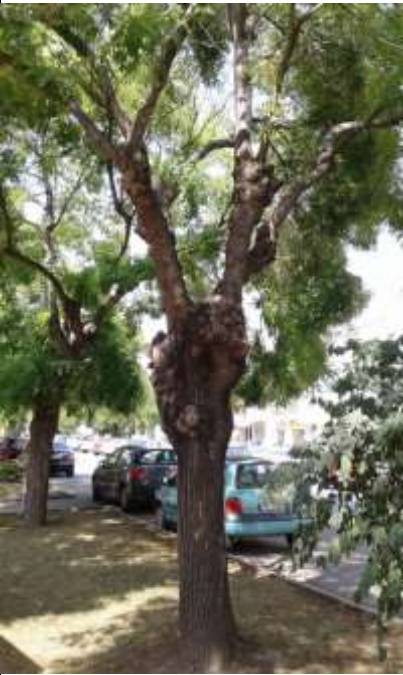
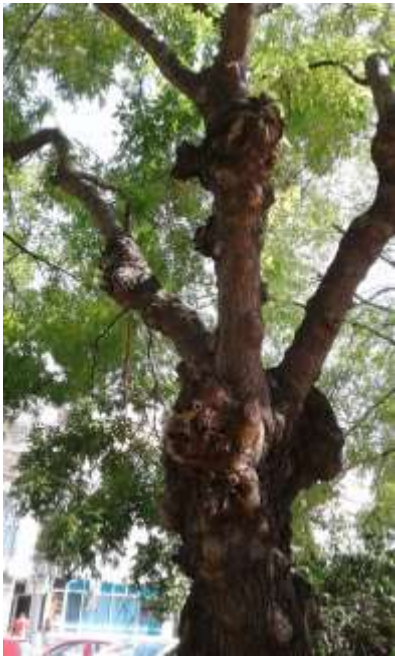
</div>			
Číslo stromu: 51	Názov stromu: Sofora japonská (<i>Sophora japonica</i>)		Obvod kmeňa (cm) 133
Výška stromu (m) 8	Priemer koruny (m) 7	Stupeň poškodenia: 2/3	
Spôsob poškodenia: v minulosti hlavovaný, v súčasnosti hlavy prerastené, v rozkonáreniach sa nachádzajú menšie dutiny, v korune menšie suché konáre,			
Návrh zásahu: redukcia koruny 15%, zdravotný rez		Priorita opatrenia: 1	Perspektíva: krátkodobá
<div>

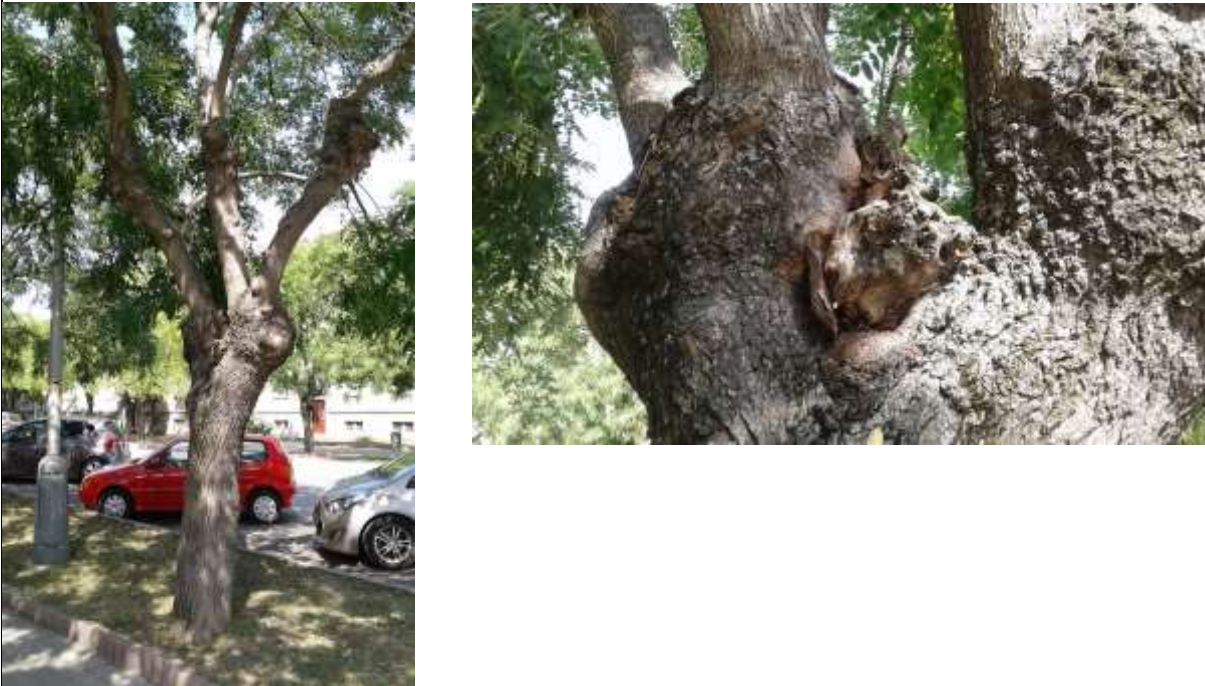
Číslo stromu: 60	Názov stromu: Sofora japonská (<i>Sophora japonica</i>)		Obvod kmeňa (cm) 139
Výška stromu (m) 7	Priemer koruny (m) 7	Stupeň poškodenia: 3	
Spôsob poškodenia: v minulosti hlavovaný, v súčasnosti hlavy prerastené, v rozkonáreniach sa nachádzajú menšie dutiny, v korune menšie suché konáre, strom rastie v blízkosti lampy a chodníka. V trávniku v blízkosti stromu sa nachádzajú saprofytické huby - hnojník			
Návrh zásahu: redukcia koruny 20%, Lokálna redukcia od lampy		Priorita opatrenia: 1	Perspektíva: krátkodobá

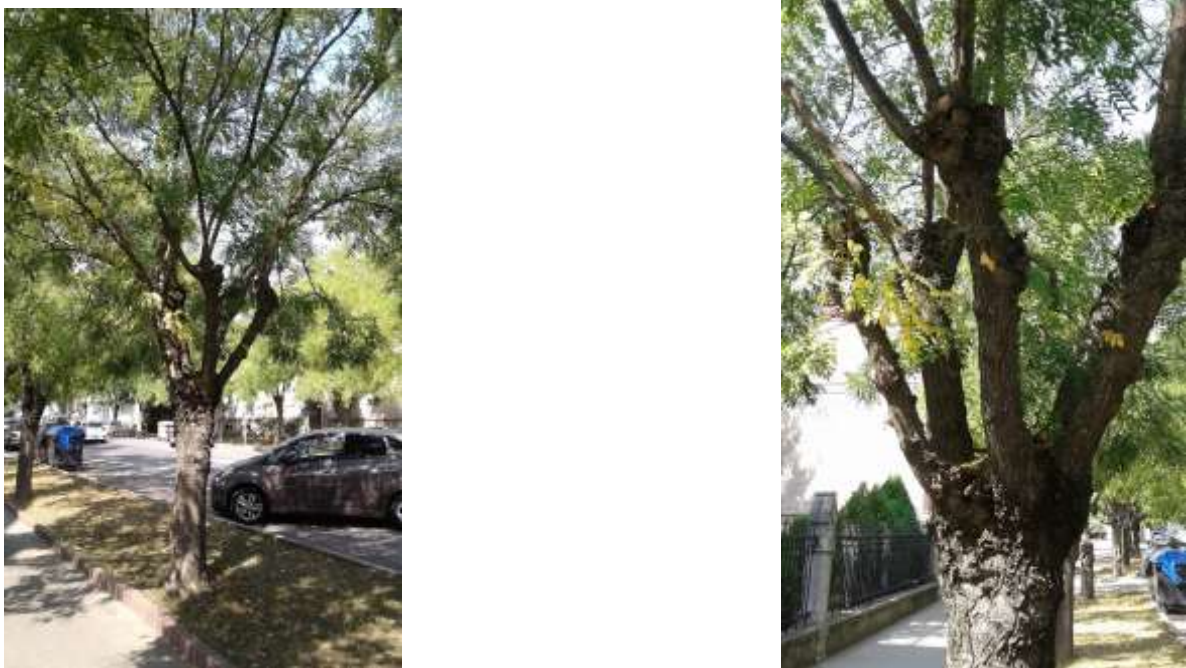
Číslo stromu: 61	Názov stromu: Sofora japonská (<i>Sophora japonica</i>)		Obvod kmeňa (cm) 121
Výška stromu (m) 6	Priemer koruny (m) 6	Stupeň poškodenia: 2	
Spôsob poškodenia: v minulosti hlavovaný, v súčasnosti hlavy prerastené, v rozkonáreniach sa nachádzajú menšie dutiny, strom rastie v blízkosti chodníka			
Návrh zásahu: zdravotný rez		Priorita opatrenia: 1	Perspektíva: krátkodobá

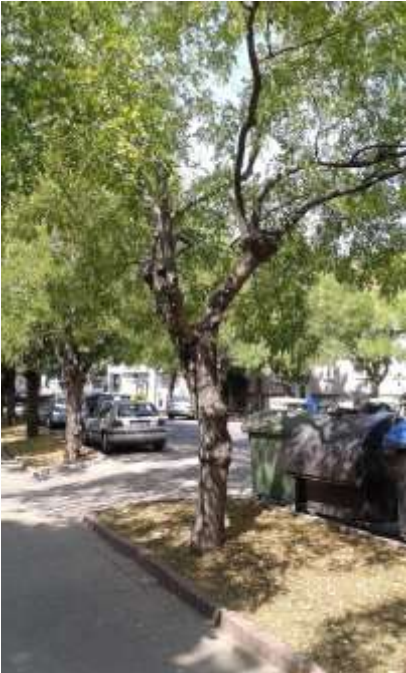
Číslo stromu: 63	Názov stromu: Sofora japonská (Sophora japonica)	Obvod kmeňa (cm) 105
Výška stromu (m) 6	Priemer koruny (m) 7	Stupeň poškodenia: 3
Spôsob poškodenia: v minulosti hlavovaný, v súčasnosti hlavy prerastené, v rozkonáreniach sa nachádzajú menšie dutiny, zle rastená koruna		
Návrh zásahu: redukcia koruny 20%, zdravotný rez	Priorita opatrenia: 1	Perspektíva: krátkodobá
<div>

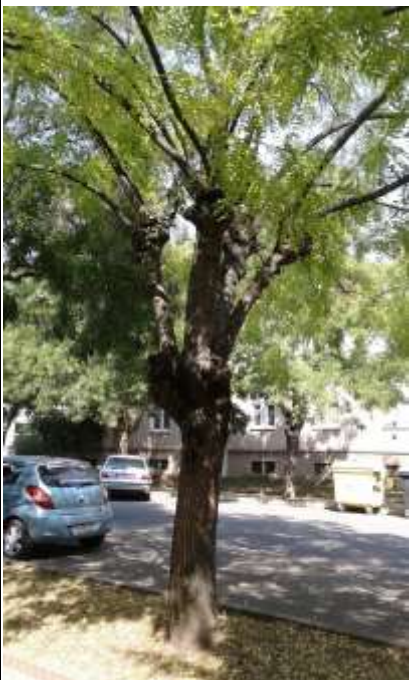
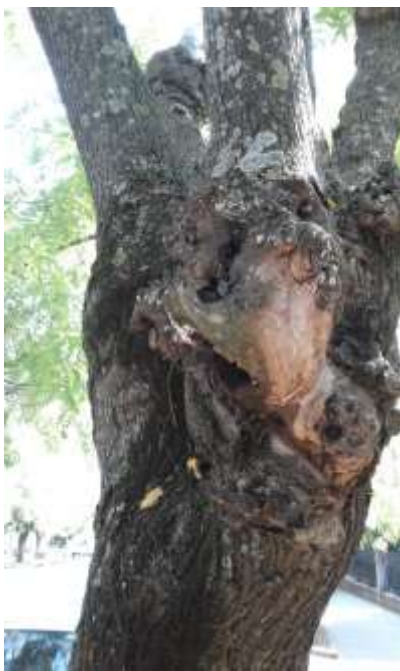
Číslo stromu: 65	Názov stromu: Sofora japonská (<i>Sophora japonica</i>)		Obvod kmeňa (cm) 121
Výška stromu (m) 7	Priemer koruny (m) 7	Stupeň poškodenia: 2/3	
Spôsob poškodenia: v minulosti hlavovaný, v súčasnosti hlavy prerastené, v rozkonáreniach sa nachádzajú väčšie dutiny, v korune menšie suché konáre, na kmeni mechanické poškodenie,			
Návrh zásahu: redukcia koruny 10%, zdravotný rez		Priorita opatrenia: 1	Perspektíva: krátkodobá

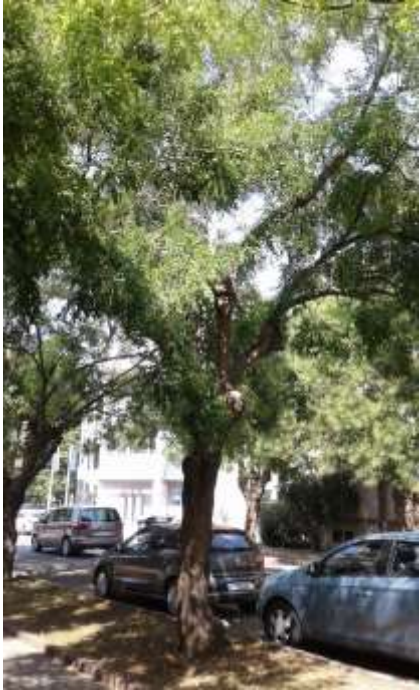
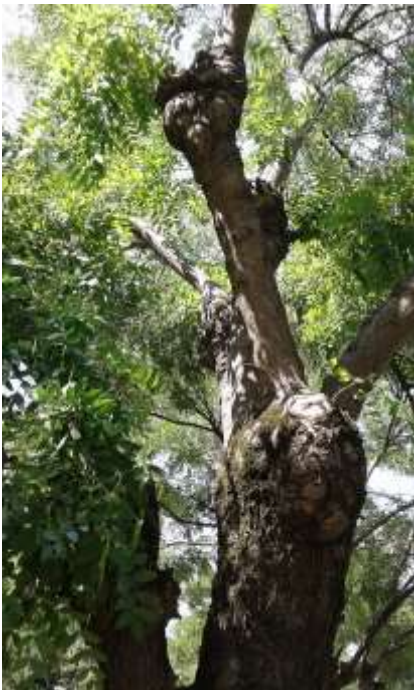
Číslo stromu: 66	Názov stromu: Sofora japonská (<i>Sophora japonica</i>)		Obvod kmeňa (cm) 120
Výška stromu (m) 7	Priemer koruny (m) 7	Stupeň poškodenia: 2	
Spôsob poškodenia: v minulosti hlavovaný, v súčasnosti hlavy prerastené, v rozkonáreniach sa nachádzajú menšie dutiny, v korune menšie suché konáre,			
Návrh zásahu: redukcia koruny 15%, zdravotný rez		Priorita opatrenia: 1	Perspektíva: krátkodobá

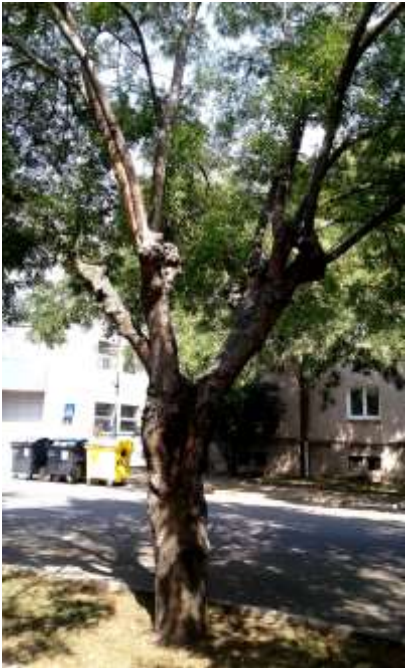
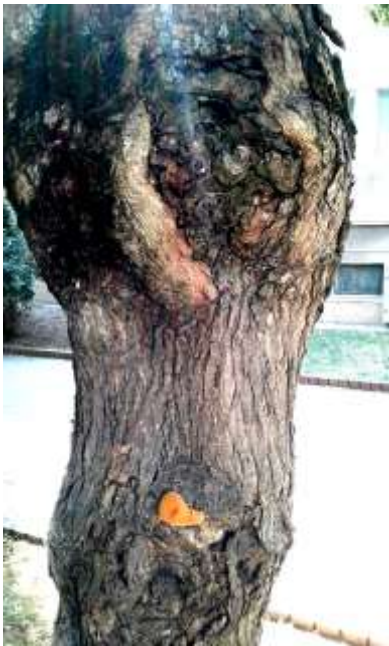
Číslo stromu: 67	Názov stromu: Sofora japonská (<i>Sophora japonica</i>)		Obvod kmeňa (cm) 146
Výška stromu (m) 7	Priemer koruny (m) 8	Stupeň poškodenia: 3/4	
Spôsob poškodenia: v minulosti hlavovaný, v súčasnosti hlavy prerastené, v rozkonáreniach sa nachádzajú väčšie dutiny, na kmeni plodnice drevokazných húb			
Návrh zásahu: výrub		Priorita opatrenia: 1	Perspektíva: žiadna

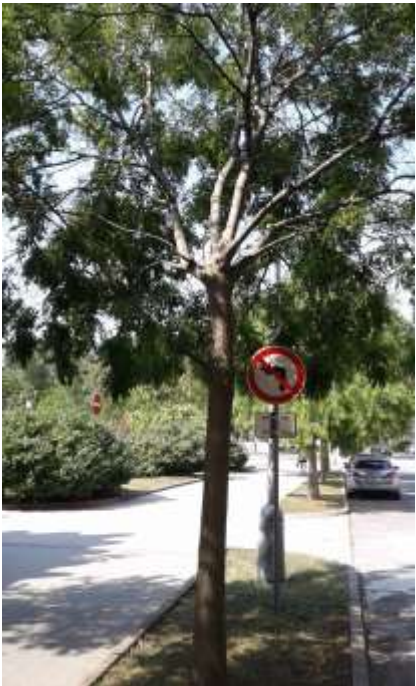
Číslo stromu: 68	Názov stromu: Sofora japonská (<i>Sophora japonica</i>)		Obvod kmeňa (cm) 65
Výška stromu (m) 6	Priemer koruny (m) 4	Stupeň poškodenia: 1	
Spôsob poškodenia: koruna miestami prehustená			
Návrh zásahu: zdravotný rez		Priorita opatrenia: 1	Perspektíva: dlhodobá

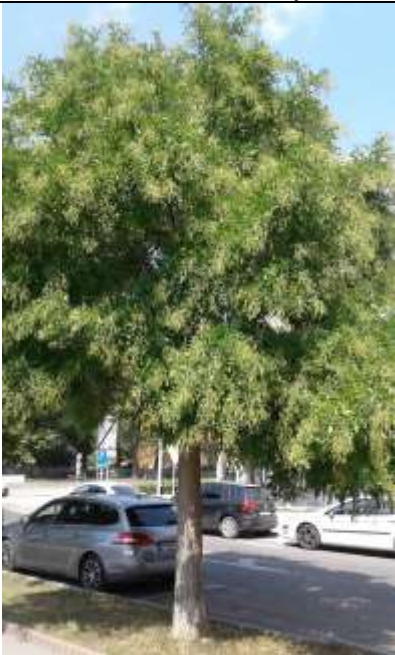
Číslo stromu: 69	Názov stromu: Sofora japonská (<i>Sophora japonica</i>)		Obvod kmeňa (cm) 80
Výška stromu (m) 6	Priemer koruny (m) 5	Stupeň poškodenia: 1	
Spôsob poškodenia: koruna miestami prehustená, drobné suché konáre v korune, na kmeni mechanické poškodenie			
Návrh zásahu: zdravotný rez		Priorita opatrenia: 1	Perspektíva: dlhodobá

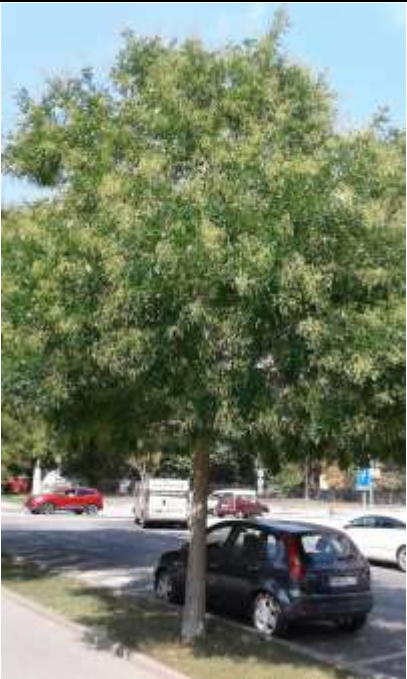
Číslo stromu: 70	Názov stromu: Sofora japonská (<i>Sophora japonica</i>)		Obvod kmeňa (cm) 68
Výška stromu (m) 6	Priemer koruny (m) 4	Stupeň poškodenia: 1	
Spôsob poškodenia: koruna miestami prehustená, drobné suché konáre v korune			
Návrh zásahu: zdravotný rez		Priorita opatrenia: 1	Perspektíva: dlhodobá

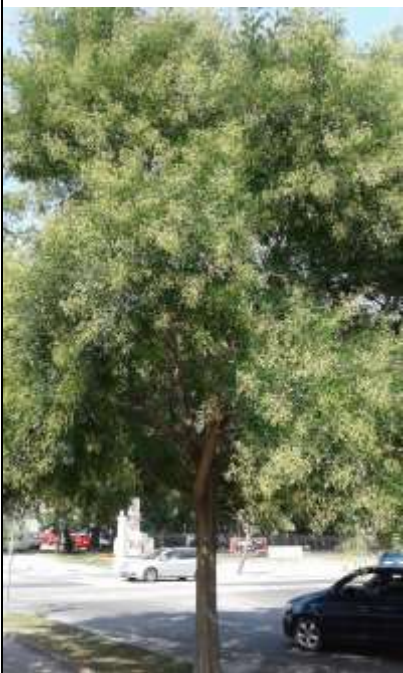
Číslo stromu: 71	Názov stromu: Sofora japonská (<i>Sophora japonica</i>)		Obvod kmeňa (cm) 89
Výška stromu (m) 6	Priemer koruny (m) 5	Stupeň poškodenia: 1	
Spôsob poškodenia: koruna miestami prehustená, v korune drobné suché konáre			
Návrh zásahu: zdravotný rez		Priorita opatrenia: 1	Perspektíva: dlhodobá

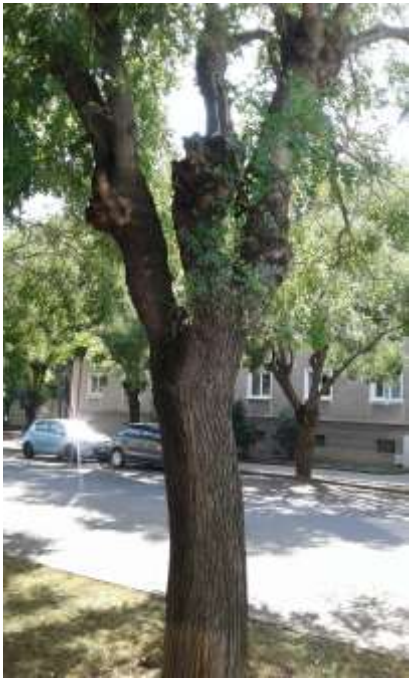
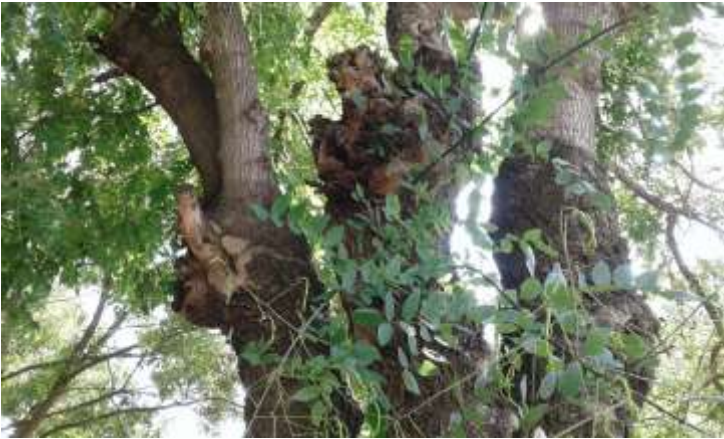
Číslo stromu: 72	Názov stromu: Sofora japonská (<i>Sophora japonica</i>)		Obvod kmeňa (cm) 150
Výška stromu (m) 7	Priemer koruny (m) 7	Stupeň poškodenia: 2	
Spôsob poškodenia: v minulosti hlavovaný, v súčasnosti hlavy prerastené, v rozkonáreniach sa nachádzajú menšie dutiny, v korune menšie suché konáre,			
Návrh zásahu: redukcia koruny 10%, zdravotný rez		Priorita opatrenia: 1	Perspektíva: krátkodobá

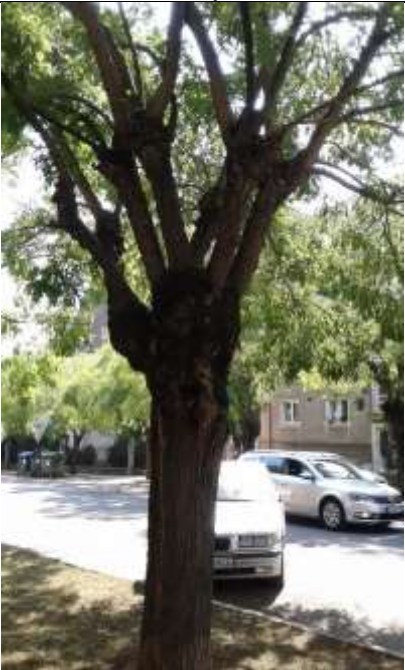
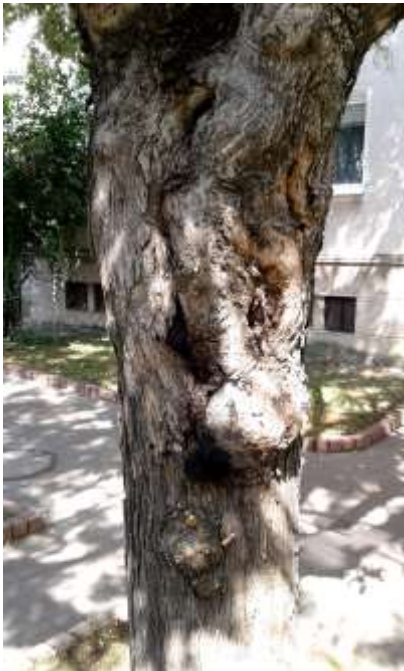
Číslo stromu: 73	Názov stromu: Sofora japonská (<i>Sophora japonica</i>)		Obvod kmeňa (cm) 153
Výška stromu (m) 8	Priemer koruny (m) 7	Stupeň poškodenia: 3/4	
Spôsob poškodenia: v minulosti hlavovaný, v súčasnosti hlavy prerastené, v rozkonáreniach sa nachádzajú menšie dutiny, v korune menšie suché konáre, na kmeni plodnice drevokazných húb			
Návrh zásahu: výrub		Priorita opatrenia: 1	Perspektíva: žiadna

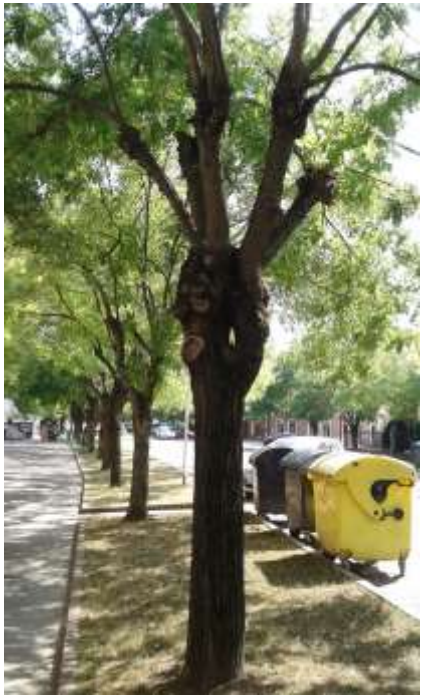
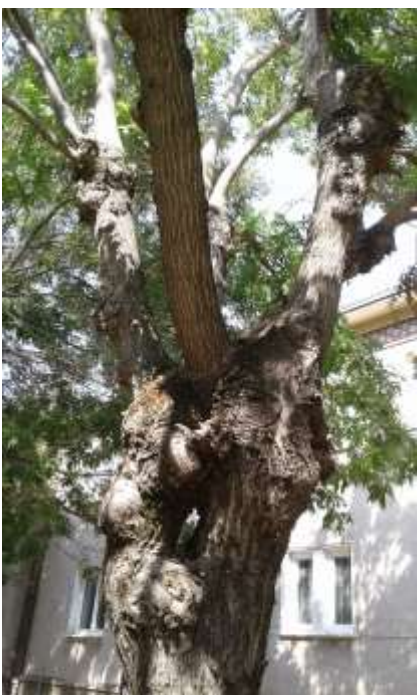
Číslo stromu: 74	Názov stromu: Sofora japonská (<i>Sophora japonica</i>)		Obvod kmeňa (cm) 115
Výška stromu (m) 7	Priemer koruny (m) 7	Stupeň poškodenia: 2	
Spôsob poškodenia: v minulosti hlavovaný, v súčasnosti hlavy prerastené, v rozkonáreniach sa nachádzajú menšie dutiny, v korune menšie suché konáre,			
Návrh zásahu: redukcia koruny 10%, zdravotný rez		Priorita opatrenia: 1	Perspektíva: krátkodobá

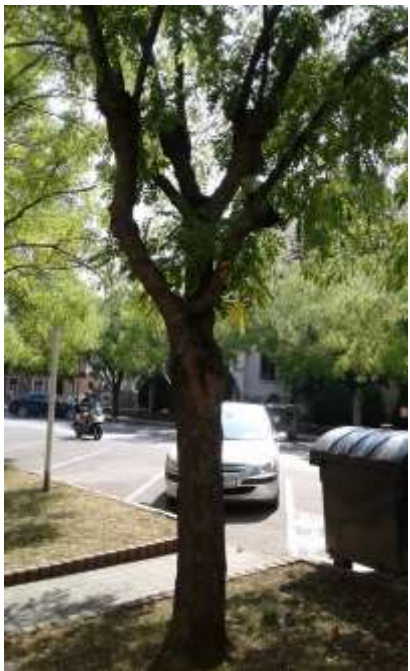
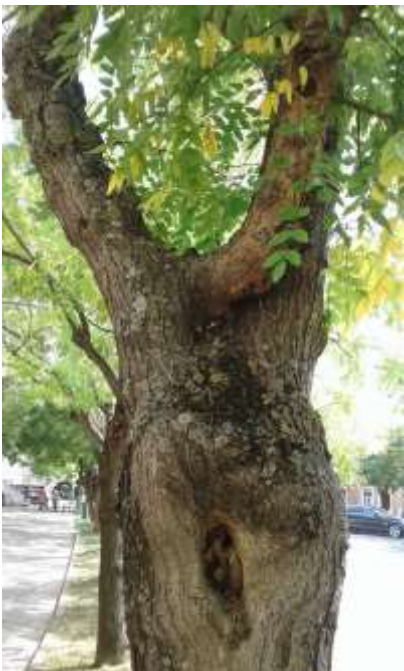
Číslo stromu: 75	Názov stromu: Sofora japonská (<i>Sophora japonica</i>)		Obvod kmeňa (cm) 93
Výška stromu (m) 7	Priemer koruny (m) 6	Stupeň poškodenia: 2	
Spôsob poškodenia: v minulosti hlavovaný, v súčasnosti hlavy prerastené, v rozkonáreniach sa nachádzajú menšie dutiny, v korune menšie suché konáre,			
Návrh zásahu: redukcia koruny 10%, zdravotný rez		Priorita opatrenia: 1	Perspektíva: krátkodobá

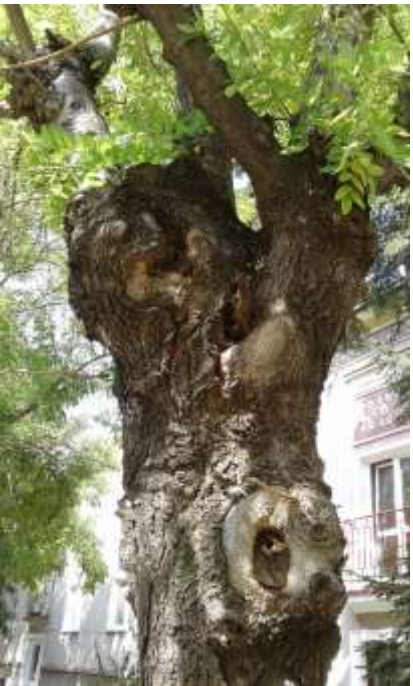
Číslo stromu: 76	Názov stromu: Sofora japonská (<i>Sophora japonica</i>)		Obvod kmeňa (cm) 98
Výška stromu (m) 7	Priemer koruny (m) 6	Stupeň poškodenia: 3	
Spôsob poškodenia: v minulosti hlavovaný, v súčasnosti hlavy prerastené, v rozkonáreniach sa nachádzajú menšie dutiny, v korune menšie suché konáre, potrebná kontrola stromu na prítomnosť húb			
Návrh zásahu: redukcia koruny 20%, zdravotný rez		Priorita opatrenia: 1	Perspektíva: krátkodobá

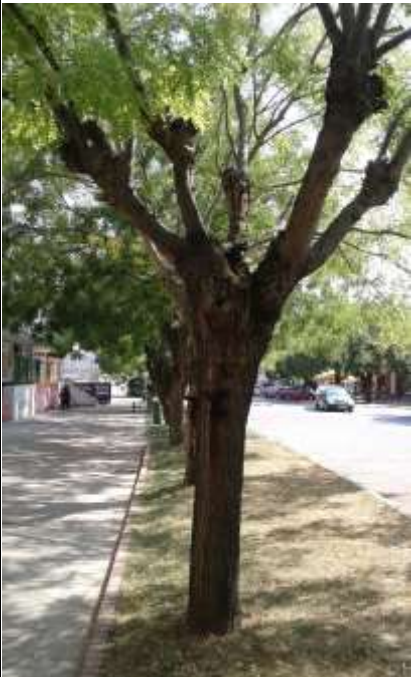
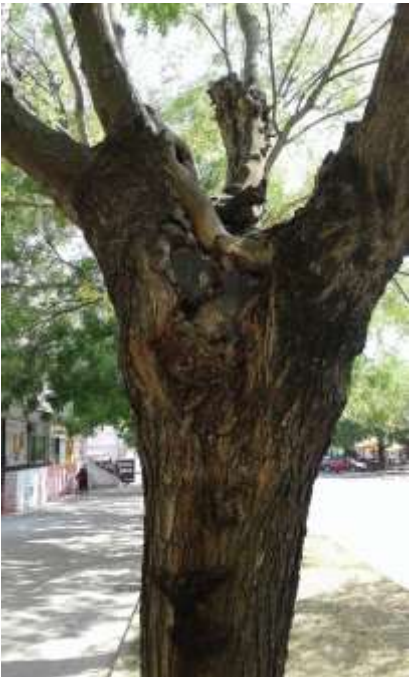
Číslo stromu: 77	Názov stromu: Sofora japonská (<i>Sophora japonica</i>)		Obvod kmeňa (cm) 123
Výška stromu (m) 7	Priemer koruny (m) 8	Stupeň poškodenia: 4	
Spôsob poškodenia: v minulosti hlavovaný, v súčasnosti hlavy prerastené, v rozkonáreniach sa nachádzajú väčšie dutiny, v korune menšie suché konáre, na kmeni plodnice drevokazných húb			
Návrh zásahu: výrub		Priorita opatrenia: 1	Perspektíva: žiadna

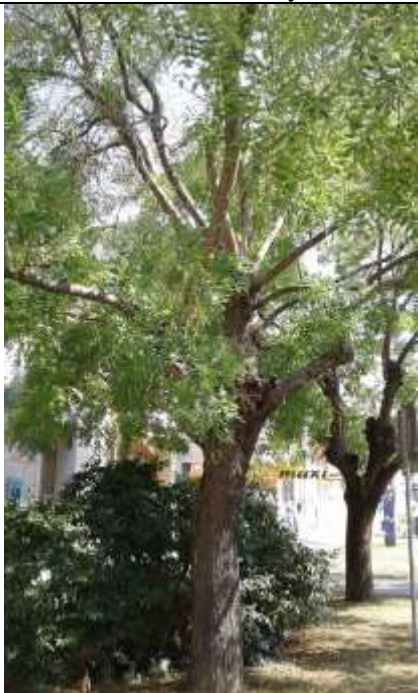
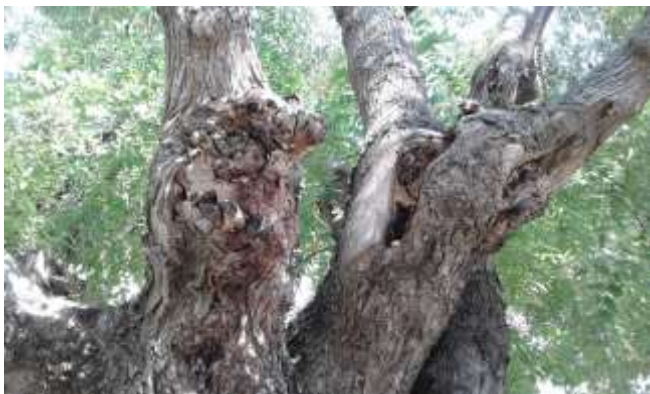
Číslo stromu: 86	Názov stromu: Sofora japonská (<i>Sophora japonica</i>)		Obvod kmeňa (cm) 152
Výška stromu (m) 7	Priemer koruny (m) 8	Stupeň poškodenia: 3	
Spôsob poškodenia: v minulosti hlavovaný, v súčasnosti hlavy prerastené, v rozkonáreniach sa nachádzajú väčšie dutiny, v korune menšie suché konáre, strom konármi zasahuje do budovy			
Návrh zásahu: redukcia koruny 30%, zdravotný rez, lokálna redukcia od budovy		Priorita opatrenia: 1	Perspektíva: krátkodobá
