Most 29029-3

Most Mšeno n. Nisou u hasičárny

HLAVNÍ PROHLÍDKA

Datum provedení prohlídky: 27.8.2020

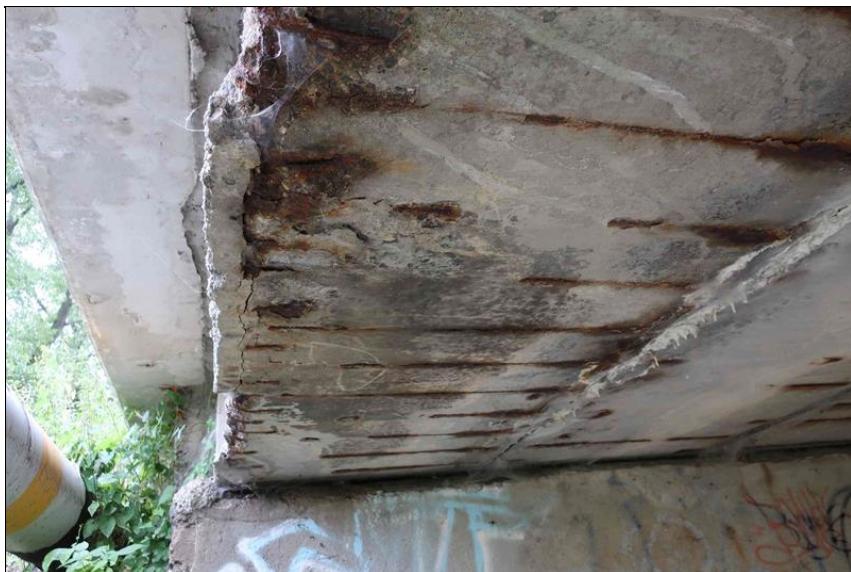
podhled 1. nosníku před opěrou 2

Na spodním líci nosníků jsou výrazné stopy po průsacích, obnažené pruty korodující konstrukční výztuže a zejména podélné trhliny doprovázené výluhy pojiva, které kopírují trajektorii předpínací výztuže. Hrozí významné riziko poškození předpínací výztuže korozí. |
