STATICKÝ POSUDOK

číslo posudku 2023/053b

Sklad poľnohospodárskych produktov

parcela č. 150 KN-C, katastrálne územie Hajnáčka,
okres Rimavská Sobota

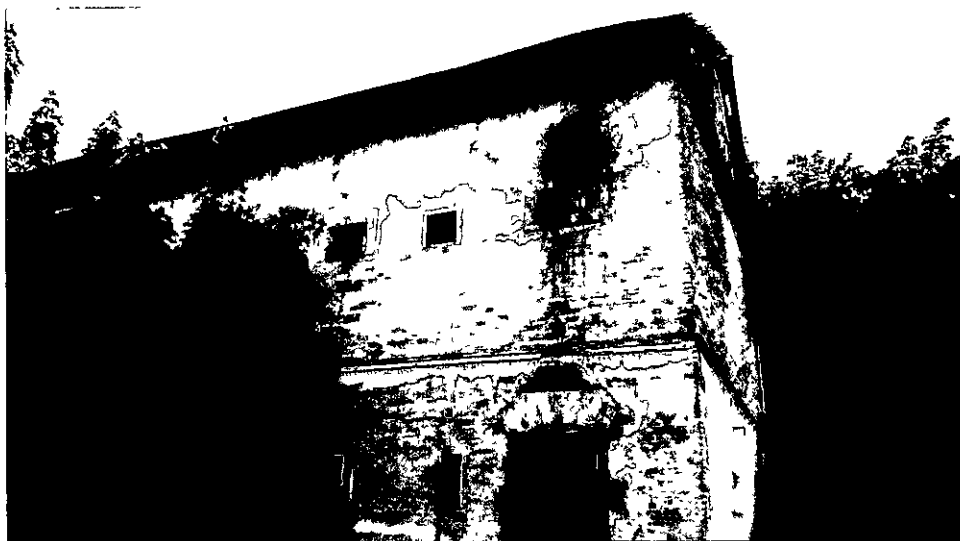
b_e_03.JPG

číslo fotografie	popis
b_e_01	severozápadná časť budovy, vidieť deformácie na streche
b_e_02	severozápadná časť budovy, juhozápadná štítová stena
b_e_03	severozápadná stena budovy, trhliny v obvodovej stene
b_e_04	severozápadná stena budovy, trhliny v obvodovej stene, zavlhnutá dolná časť steny
b_e_05	severozápadná stena budovy, zvislé trhliny nad oknami
b_e_06	severozápadná stena budovy
b_e_07	severozápadná stena budovy, zvislé trhliny nad oknami
b_e_08	severozápadná stena budovy
b_e_09	severozápadná stena budovy
b_e_10	juhozápadná štítová stena, zvetrané murivo, poškodená strecha nad stenou
b_e_11	juhozápadná štítová stena, zvetrané murivo, poškodená strecha nad stenou
b_e_12	juhozápadná štítová stena, zvetrané a zavlhnuté murivo
b_e_13	zvyšné časti rozpadnutej prístavby
b_e_14	juhovýchodná stena objektu, spodná časť steny zavlhnutá
b_e_15	južný roh budovy, spodná časť steny zavlhnutá, zvetrané murivo
