## POSOUZENÍ DŘEVĚNÝCH KONSTRUKCÍ Z HLEDISKA JEJICH NAPADENÍ DŘEVOKAZNÝMI HOUBAMI A HMYZEM

### BYSTŘICE POD HOSTÝNEM, VÝCHODNÍ KŘÍDLO VNITŘNÍHO ZÁMKU

Stupeň : Odborný posudek

Datum : 06-09/2018

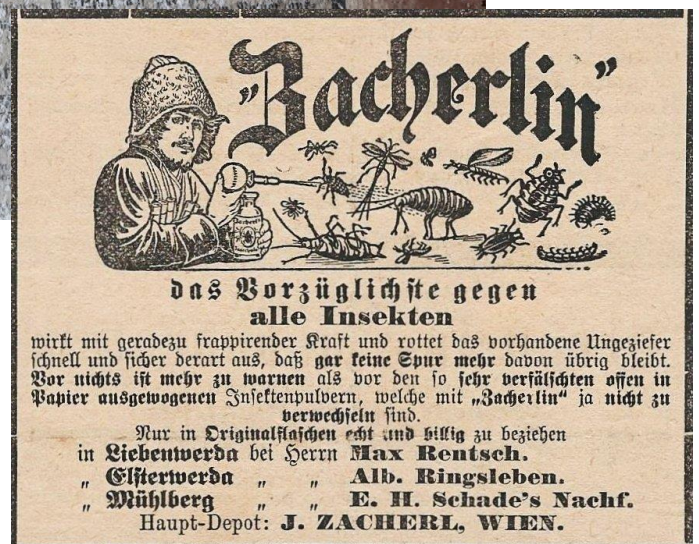
18. Útržek novin z roku 1888, nalezený jako podklad pod tapetou na stěně jedné z místností ve 3.NP, obsahující reklamu na ZACHERLIN - prášek na hubení hmyzích škůdců (jak příznačně z pohledu současného stavu krovu:-). Vyráběl se ve Vídni od roku 1870...
