J. OBRAZOVÉ PŘÍLOHY

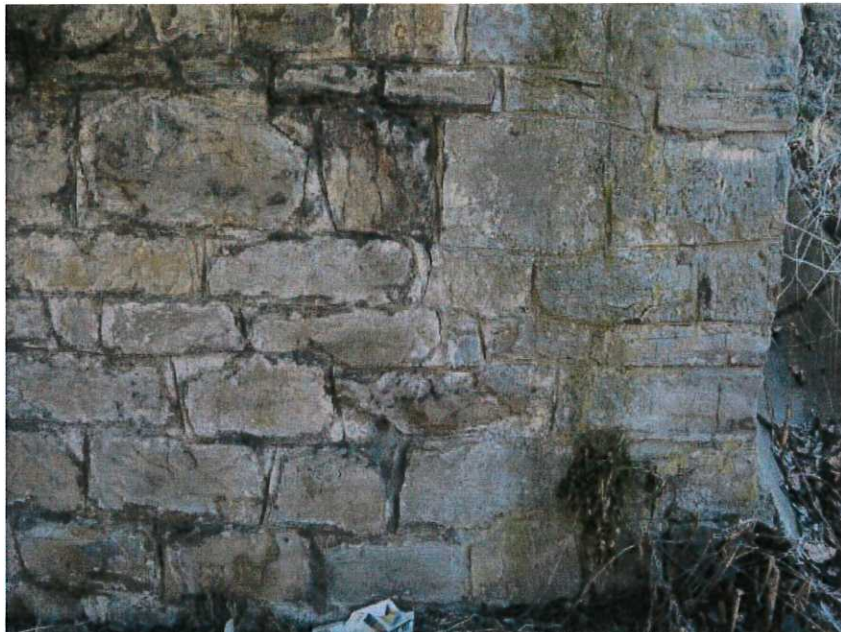
FOTO 16

Detail OP2 vpravo.
SS s lokálně zvodnělým lícem
se sinicemi a vápennými
výluhy.
Kamenný dřík obou OP lokálně
rozrušený ve spárování s
odpadem, ojediněle ve
spárách uchycena vegetace.
