## Objekt NKP: Gymnázium Šrobárova 1, Košice

Reštaurovanie uličných a dvorových fasád gymnázia, vrátane dekoratívnych atikových štítov nad korunnou rímsou.

Reštaurátorský výskum, Návrh na reštaurovanie,

Návrh postupu a technológie obnovy

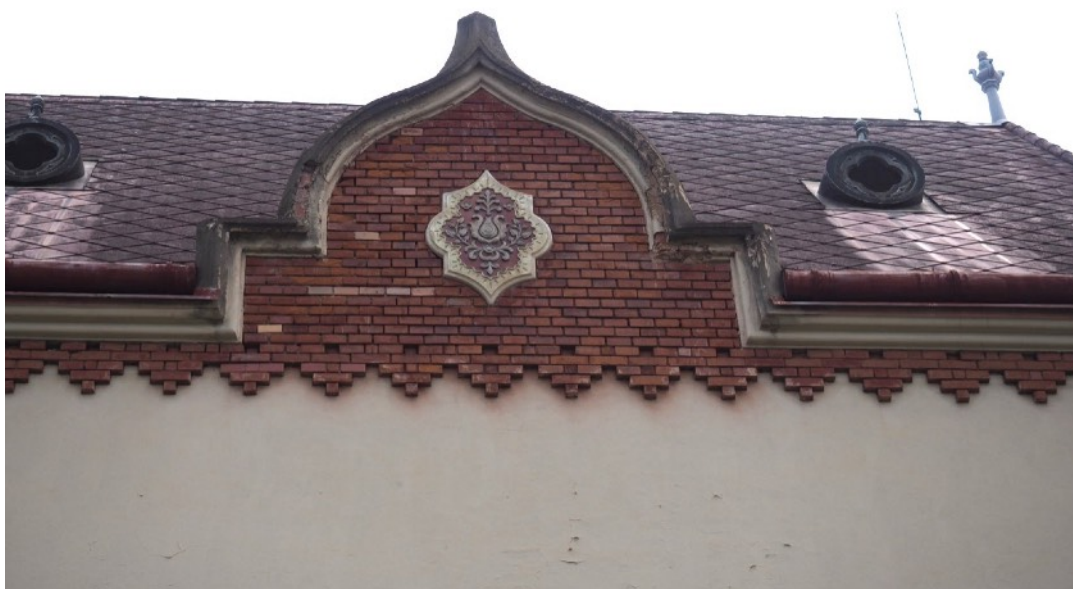
Foto č. 73: Pohľad zo SZ, nárožie.

Stav pred reštaurovaním.

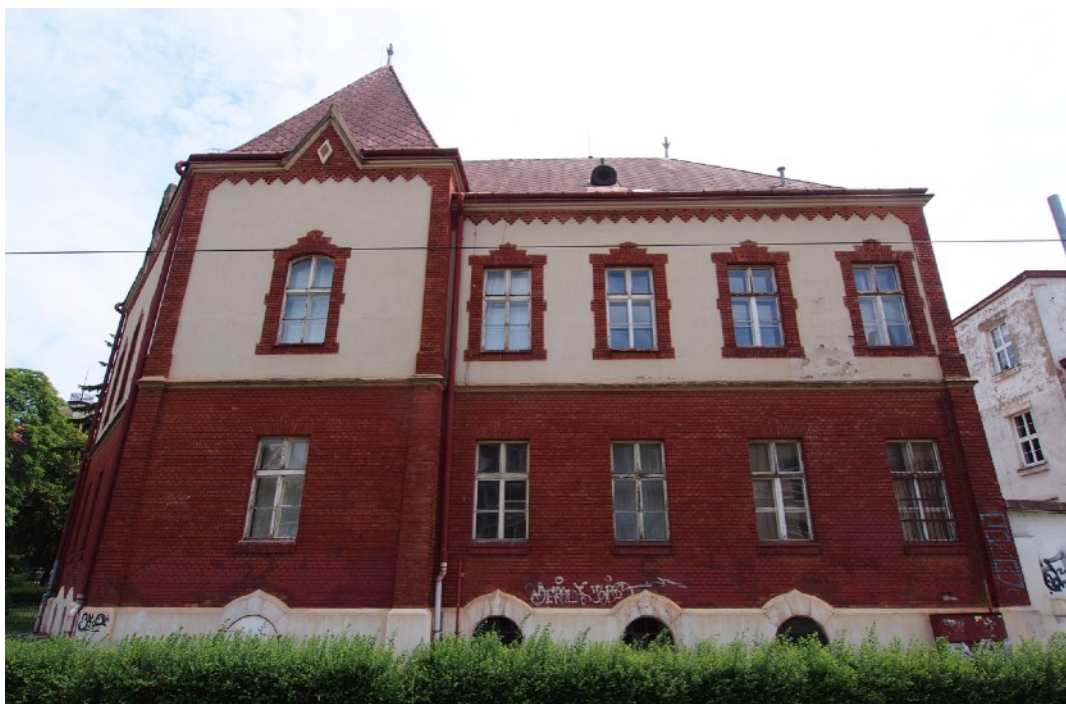
Foto č. 77: Pohľad zo Z, nárožie.

Stav pred reštaurovaním.

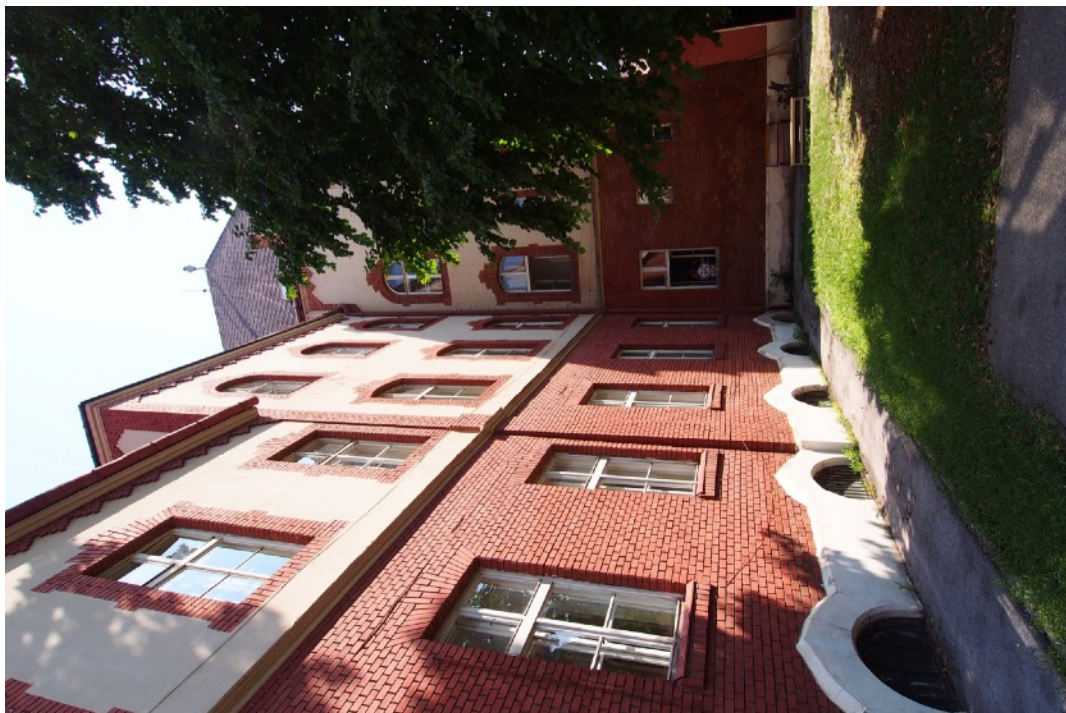
Foto č. 97: Pohľad z J, dvorová fasáda, časť tzv "malý dvor", časť S kridla s hlavným stredovým rizalitom.

Stav pred reštaurovaním.

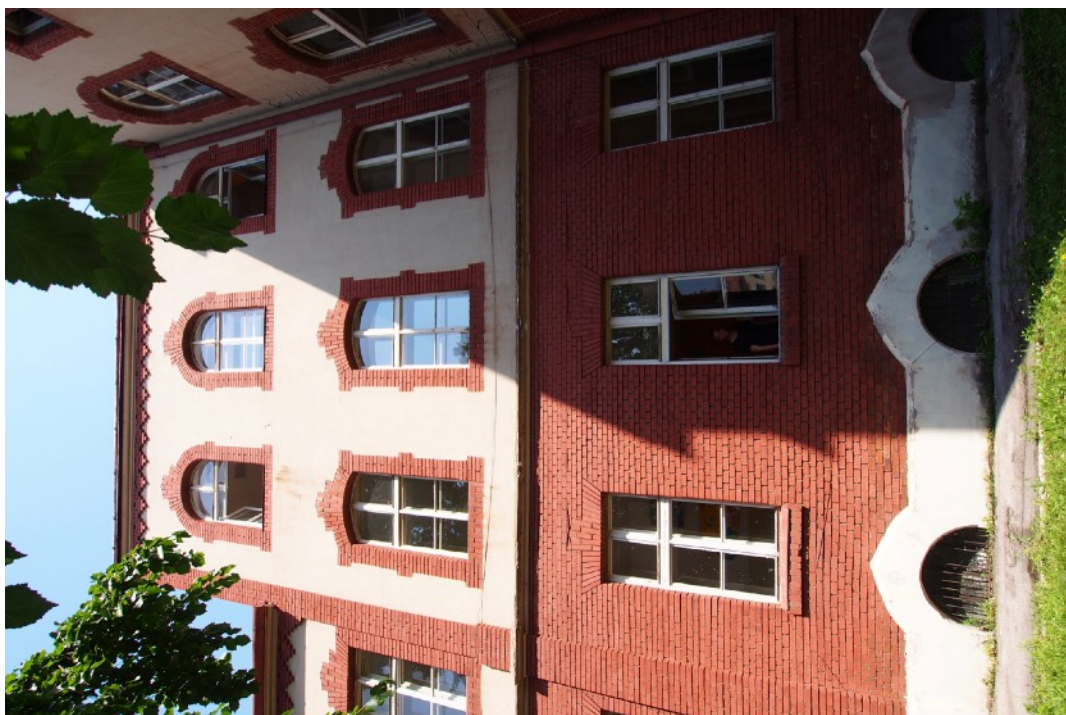
Foto č. 98: Pohľad z J, dvorová fasáda, časť tzv "malý dvor", časť S kridla s hlavným stredovým rizalitom.

Stav pred reštaurovaním.

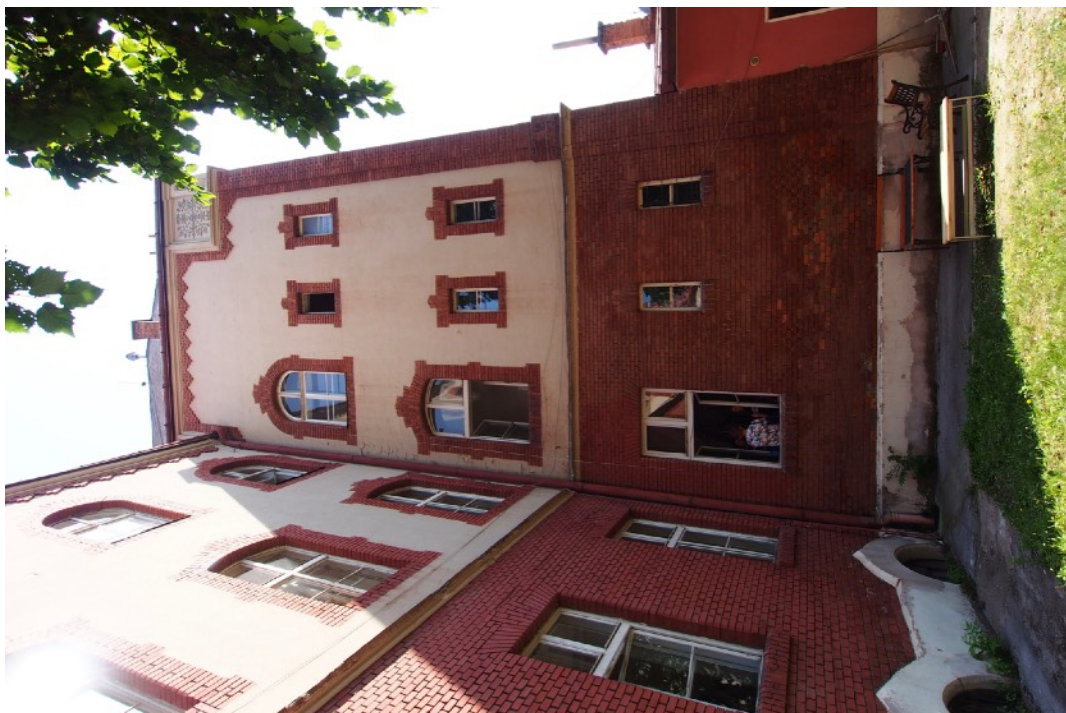
Foto č. 99: Pohľad z J, dvorová fasáda, časť tzv "malý dvor", časť S krídla s hlavným stredovým rizalitom.

Stav pred reštaurovaním.

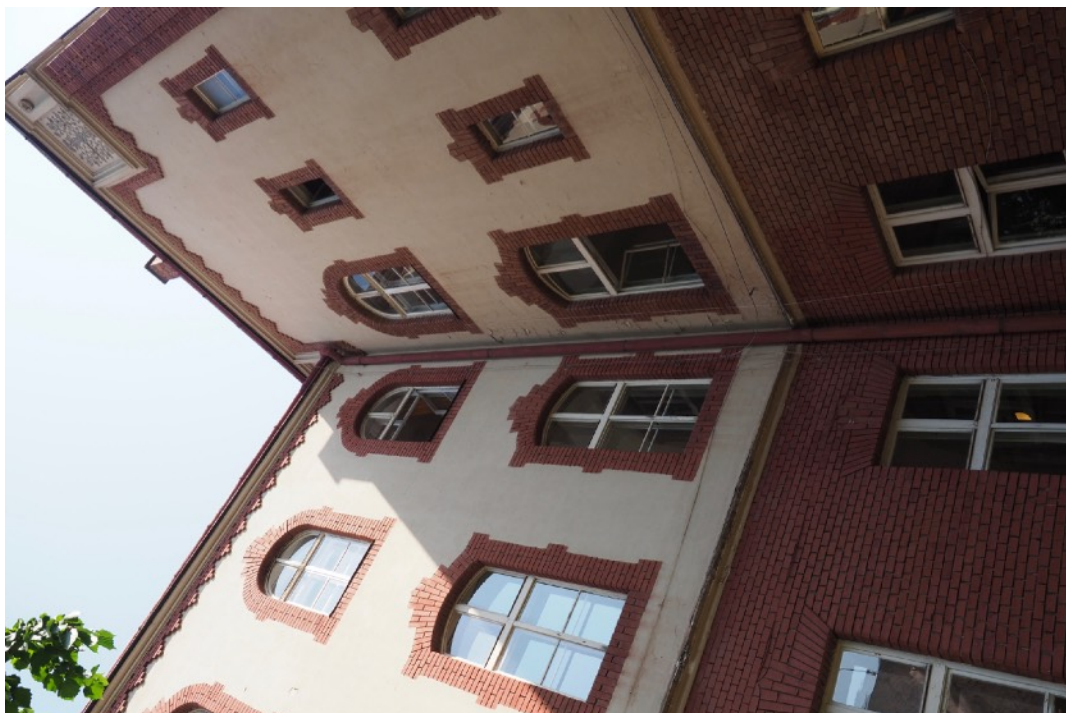
Foto č. 101: Pohľad z J, dvorová fasáda, časť tzv "malý dvor", časť S kridla s hlavným stredovým rizalitom, 2.NP.

Stav pred reštaurovaním.

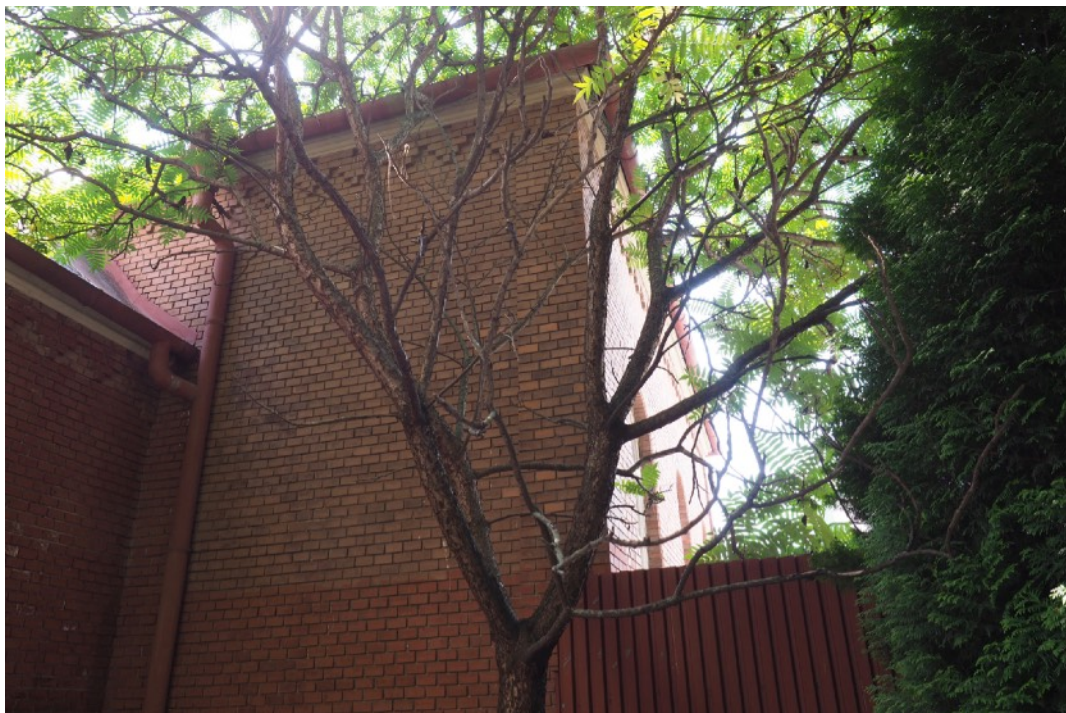
Foto č. 105: Pohľad na časť fasády prístavby aktuálnej telocvične, dvorová fasáda, časť tzv"malý dvor".

Stav pred reštaurovaním.

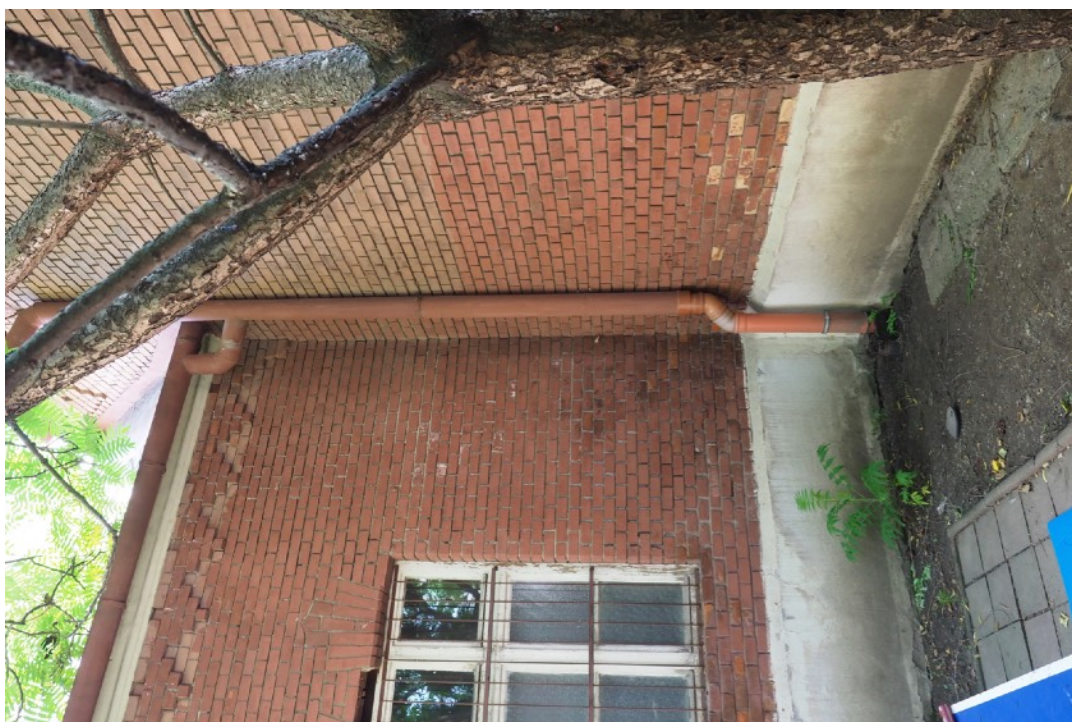
Foto č. 106: Pohľad na časť fasády prístavby aktuálnej telocvične, dvorová fasáda, časť tzv"malý dvor".

Stav pred reštaurovaním.

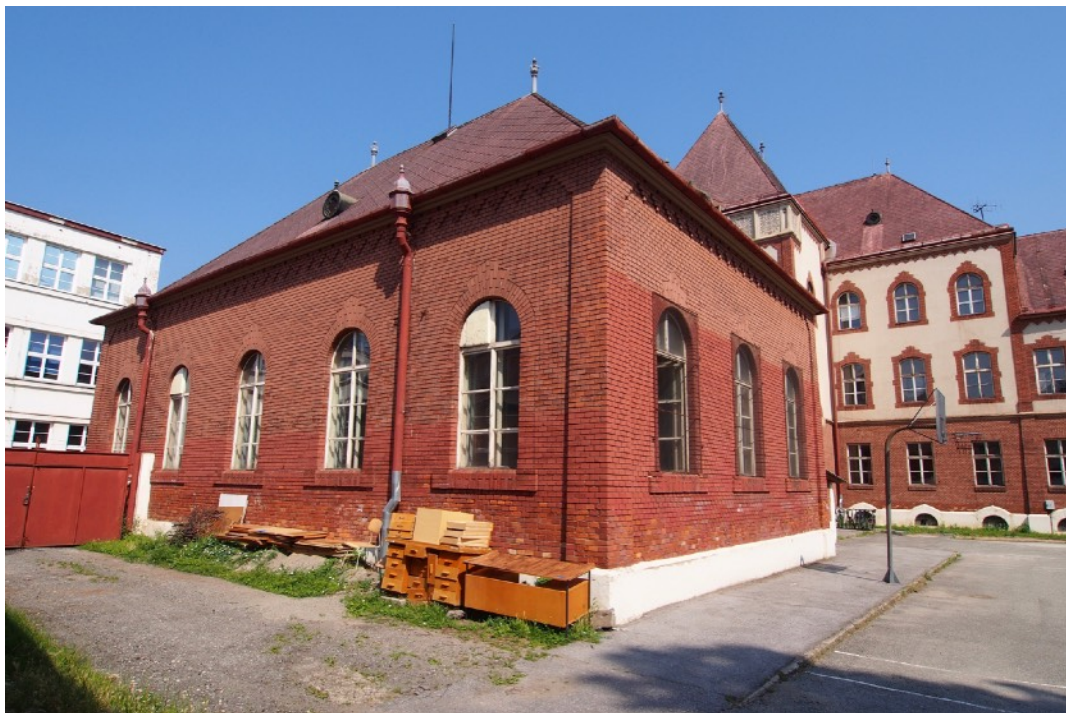
Foto č. 107: Pohľad z J na časť fasády prístavby aktuálnej telocvične, dvorová fasáda, časť tzv "veľký dvor".

Stav pred reštaurovaním.

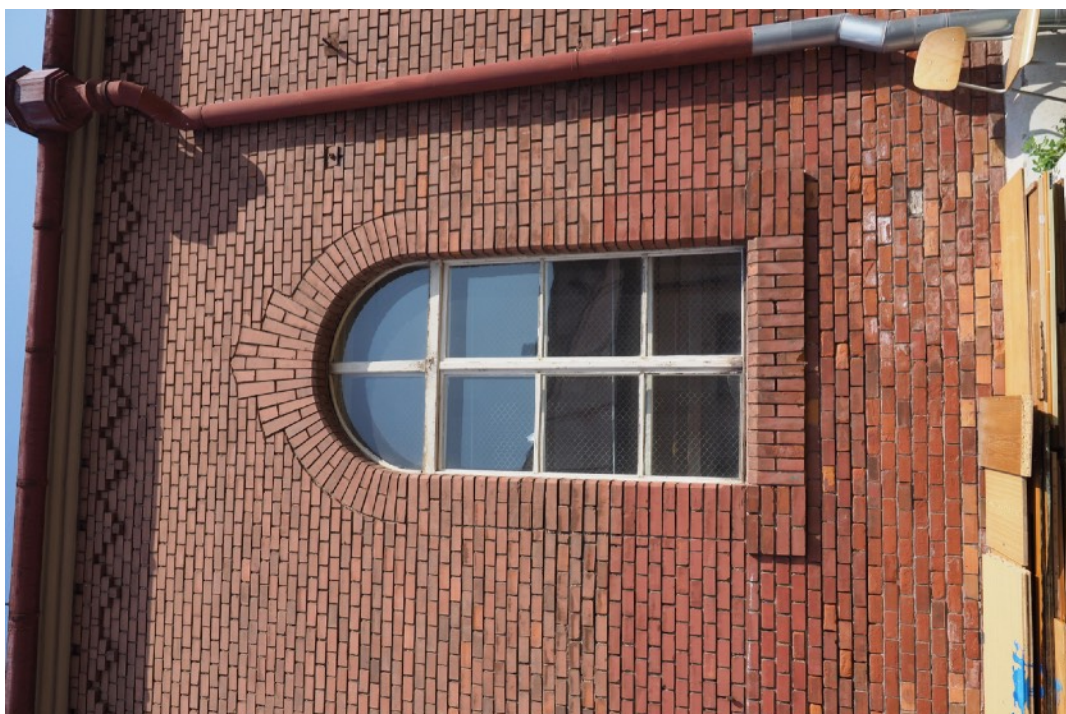
Stav pred reštaurovaním.

Foto č. 108: Pohľad na časť fasády prístavby aktuálnej telocvične, dvorová fasáda, časť tzv "veľký dvor".

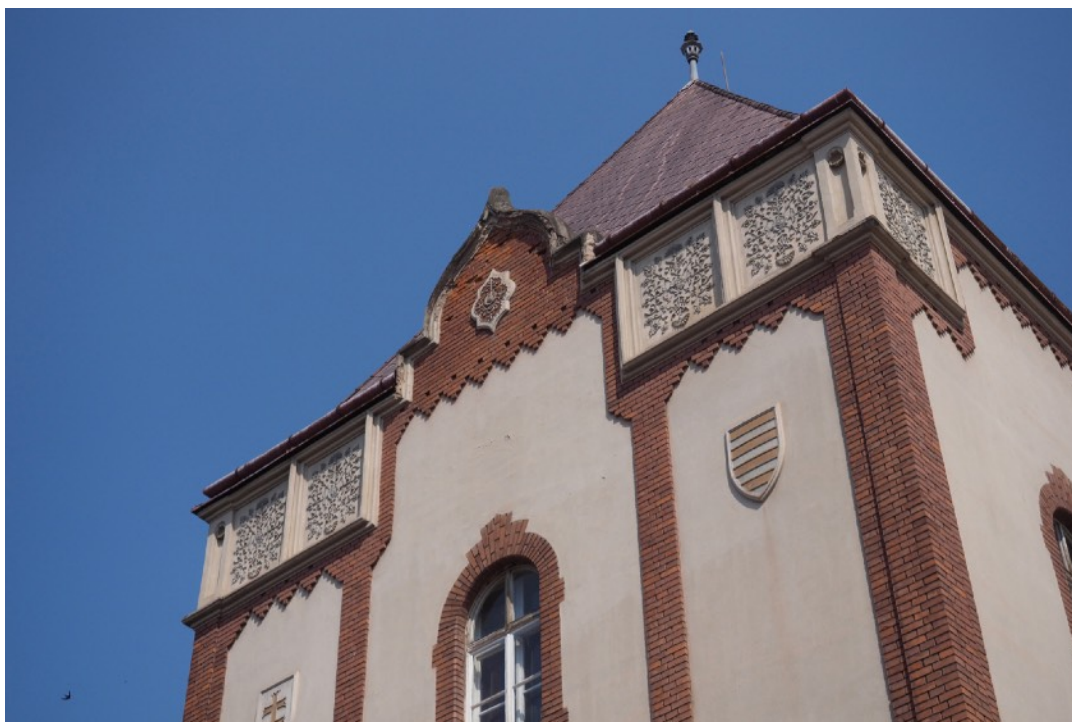
Stav pred reštaurovaním.

Foto č. 113: Pohľad z J, dvorová fasáda, časť tzv "veľký dvor", časť S krídla s hlavným stredovým rizalitom.

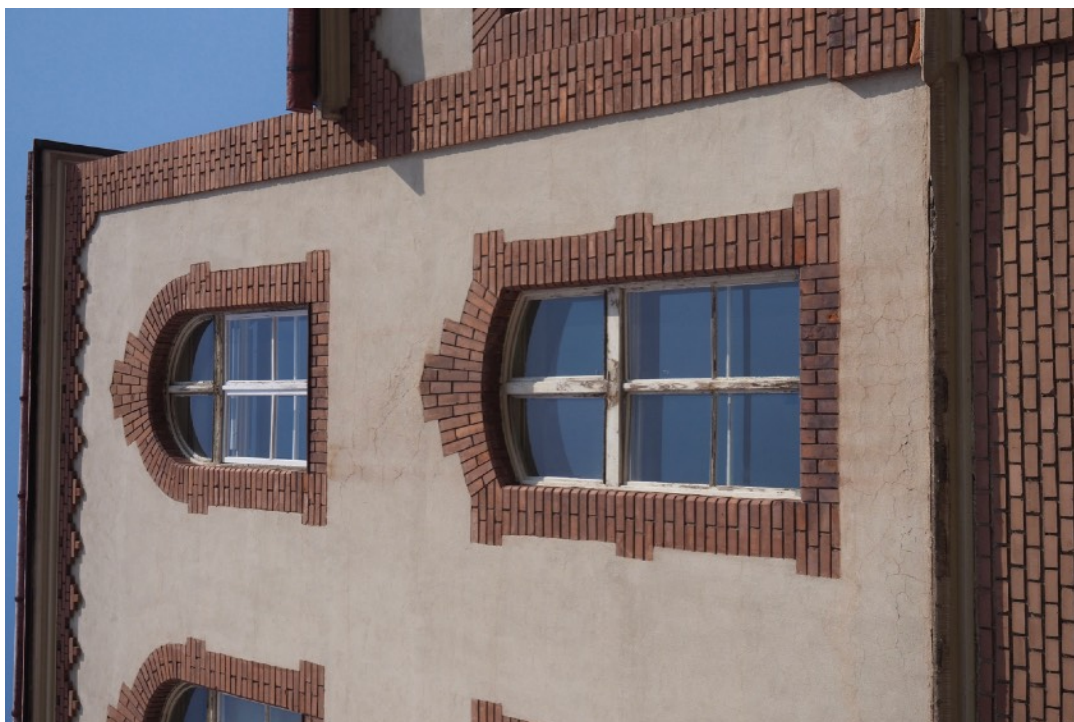
Foto č. 115: Pohľad z J, dvorová fasáda, časť tzv "veľký dvor", časť S kridla s hlavným stredovým rizalitom.

Stav pred reštaurovaním.

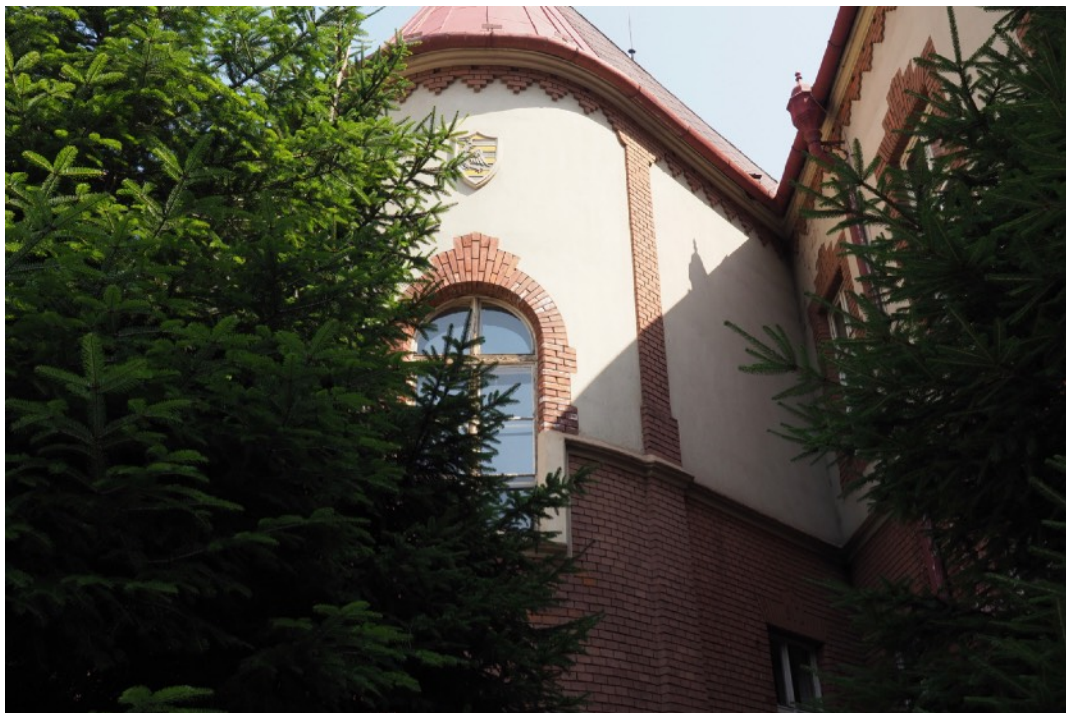
Stav pred reštaurovaním.

Foto č. 128: Pohľad z J, dvorová fasáda, časť tzv "veľký dvor", časť S krídla s nárožnou rotundou, 1.NP so vstupom.

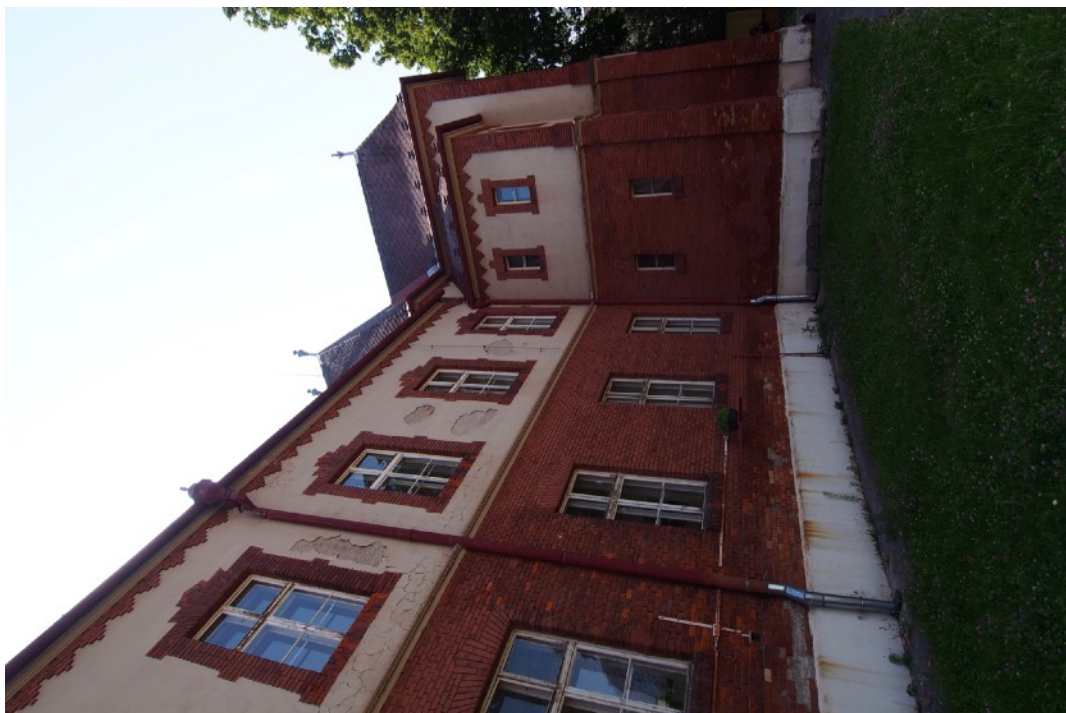
Stav pred reštaurovaním.

Foto č. 132: Pohľad zo Z, dvorová fasáda, časť tzv "veľký dvor", S časť V kridla s nárožnou rotundou a stredovým rizalitom.

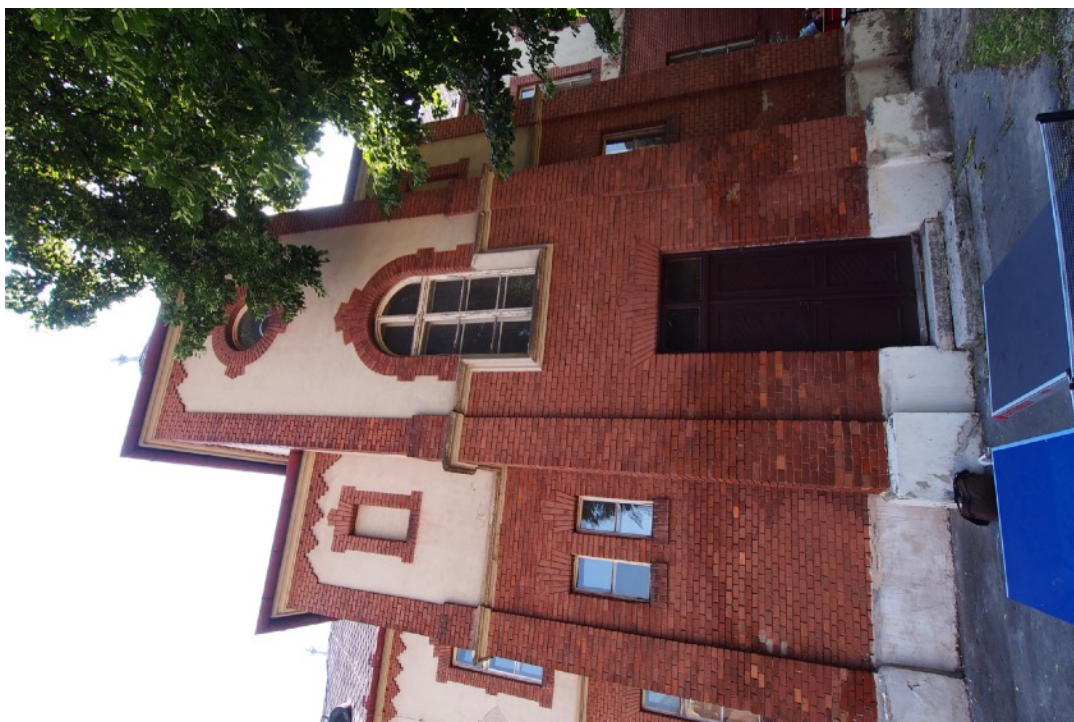
Foto č. 133: Pohľad zo Z, dvorová fasáda, časť tzv "veľký dvor", časť V krídla so stredovým rizalitom.

Stav pred reštaurovaním.

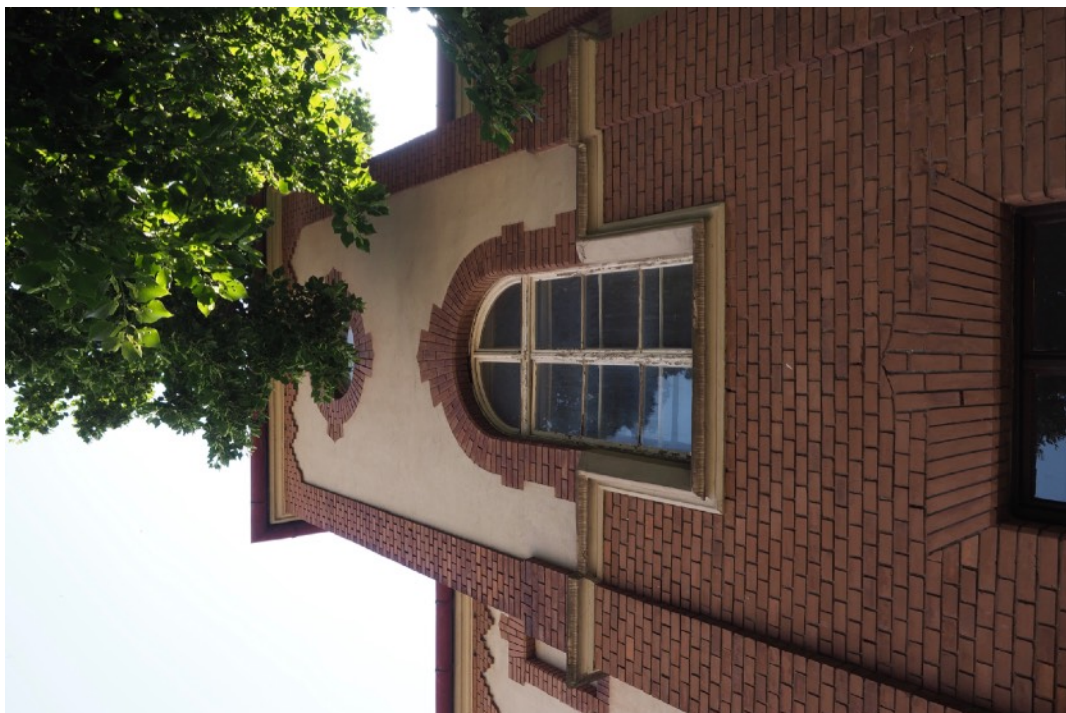
Foto č. 134: Pohľad zo Z, dvorová fasáda, časť tzv "veľký dvor", časť V krídla so stredovým rizalitom.

Stav pred reštaurovaním.

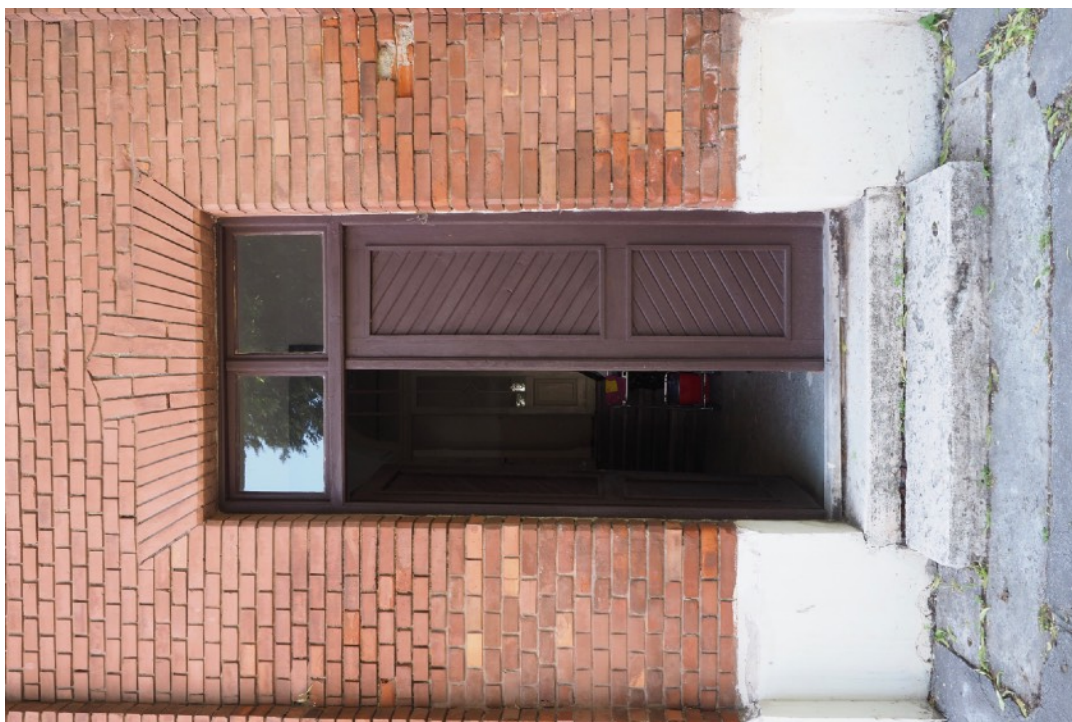
Foto č. 135: Pohľad zo Z, dvorová fasáda, časť tzv "veľký dvor", časť V kridla so stredovým rizalitom, 2. a 3. NP, centrál-na časť.

Stav pred reštaurovaním.

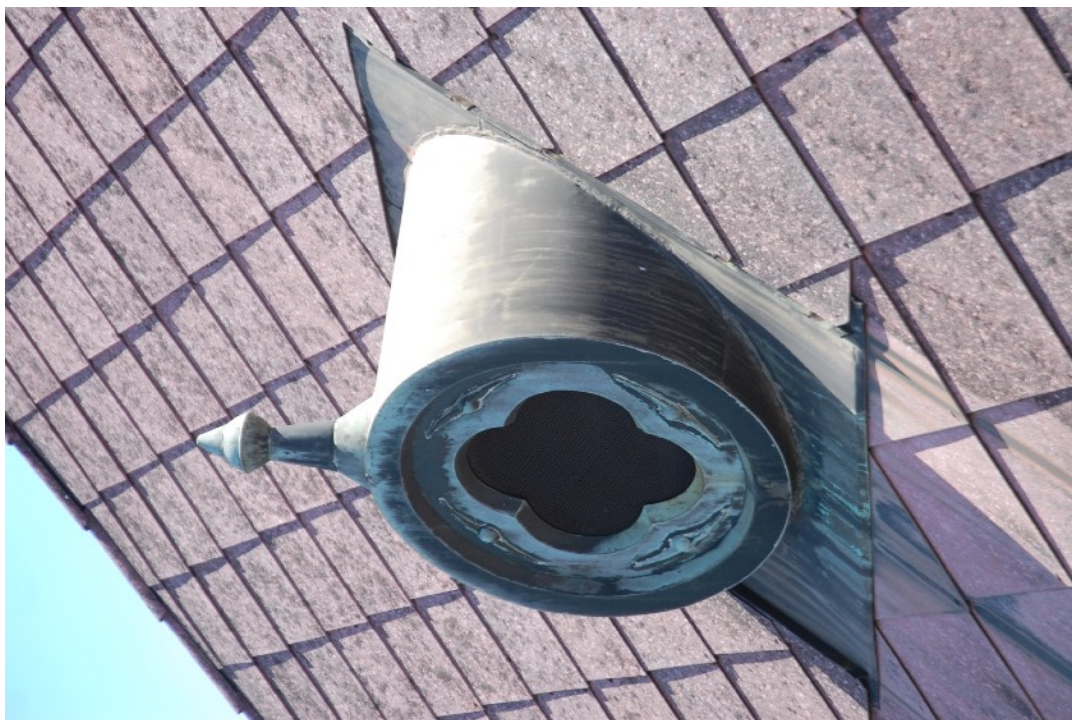
Foto č. 139: Detail zdobného pilónu koruny strechy, prevdopodobne tepaný prvok zo zinkového? plechu, strešná krytina je eternit.

Stav pred reštaurovaním.

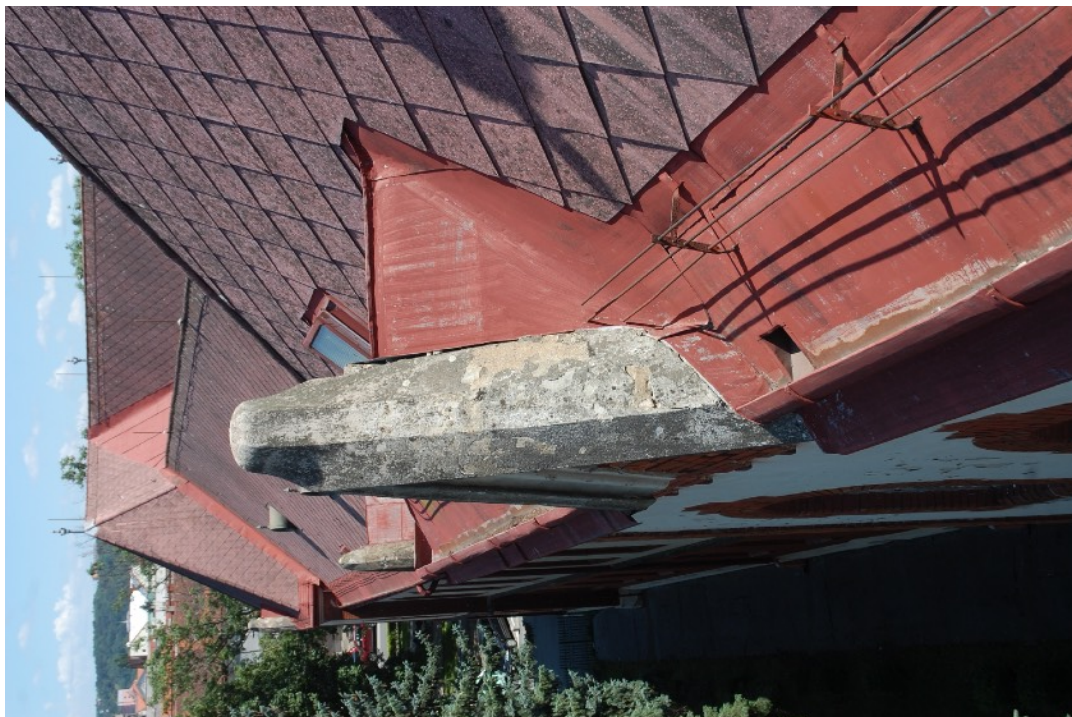
Foto č. 140: Detail zdobného otvoru strechy, tepaný prvok z medeného plechu, strešná krytina je eternit.

Stav pred reštaurovaním.

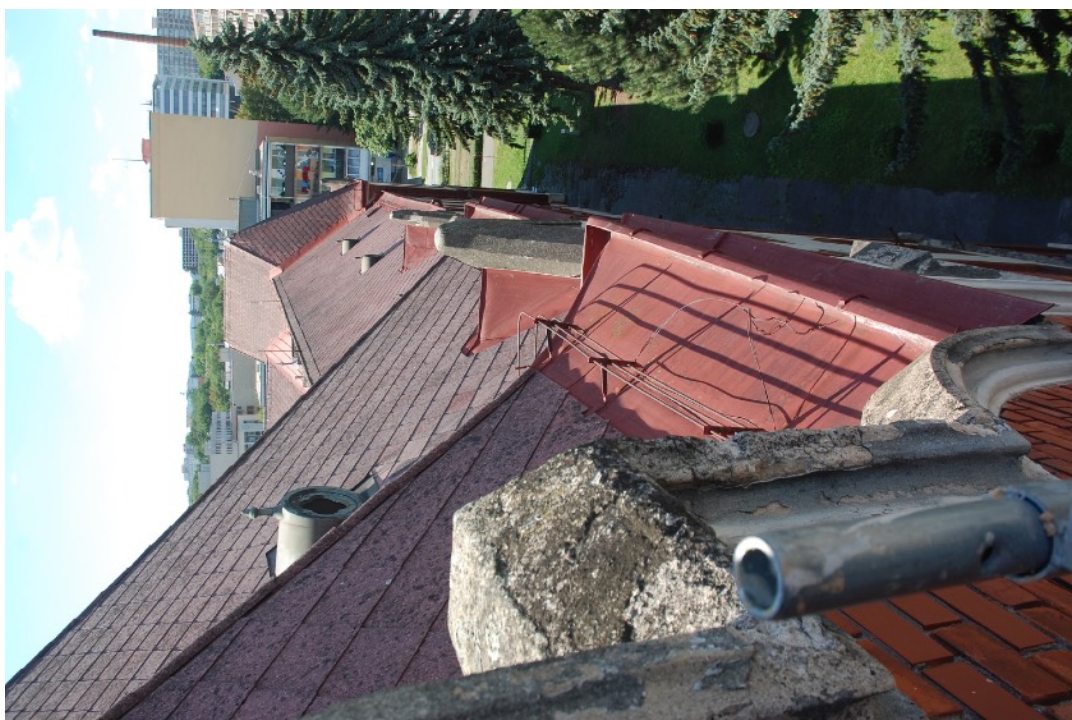
Foto č. 141: Aktuálny stav: detail strechy s atikovým štítom.

Stav pred reštaurovaním.

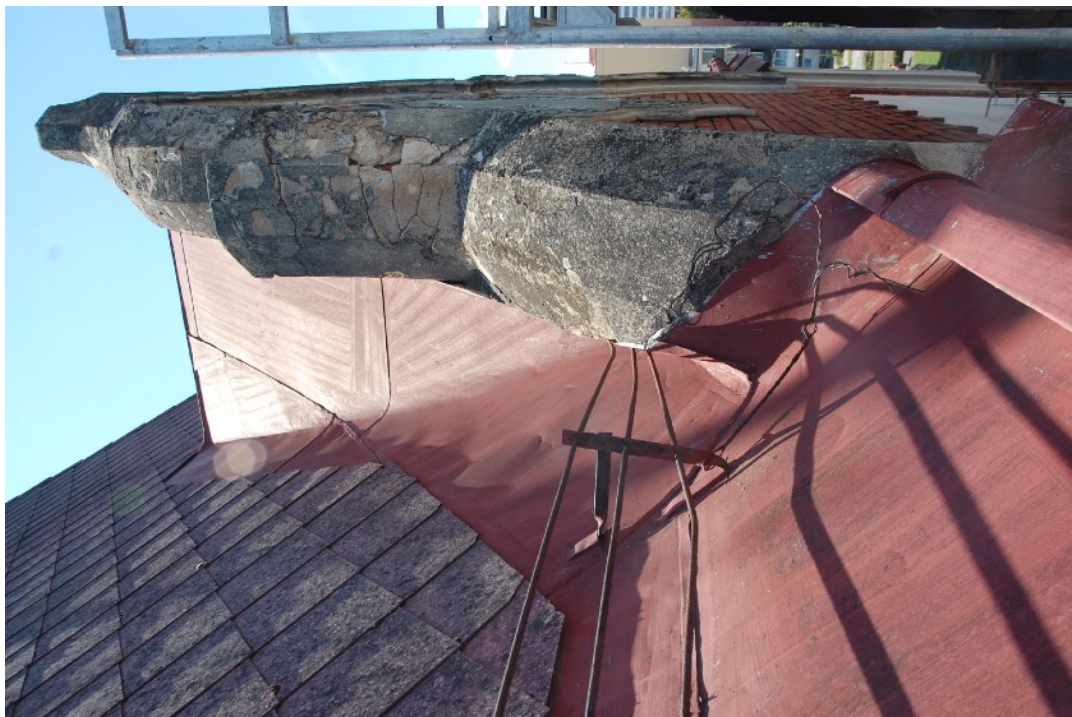
Foto č. 142: Aktuálny stav: detail strechy s atikovým štítom.

Stav pred reštaurovaním.

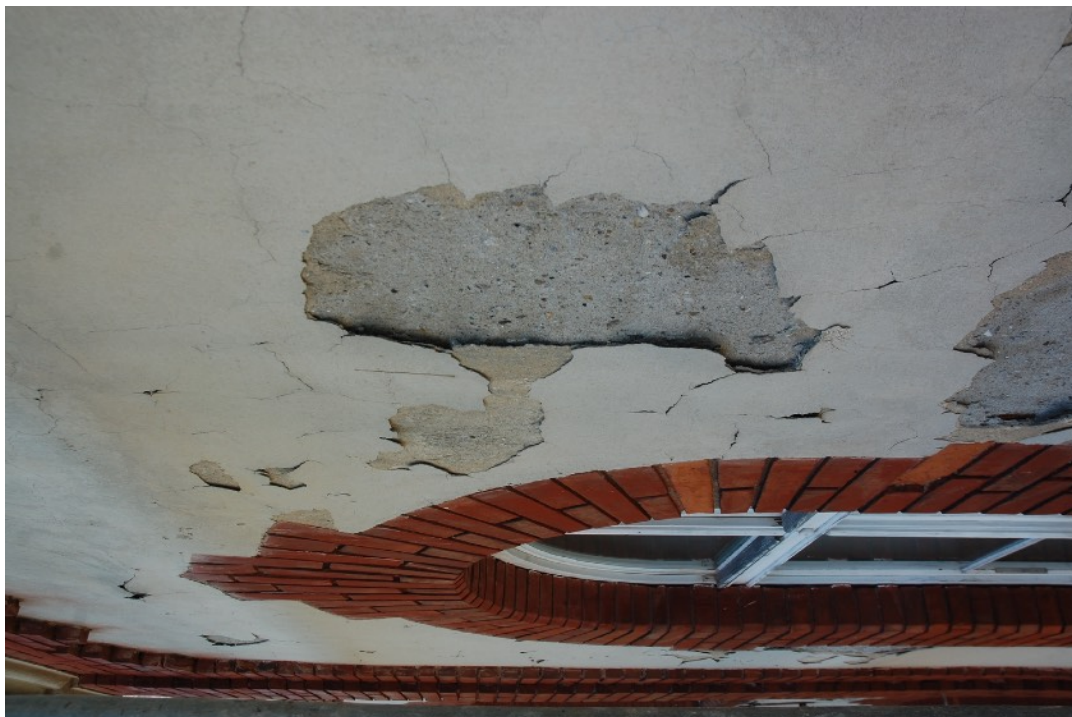
Foto č. 157: Stredový hlavný ríزالit S fasády, centrálna časť, 3.NP, detail poškodenia.

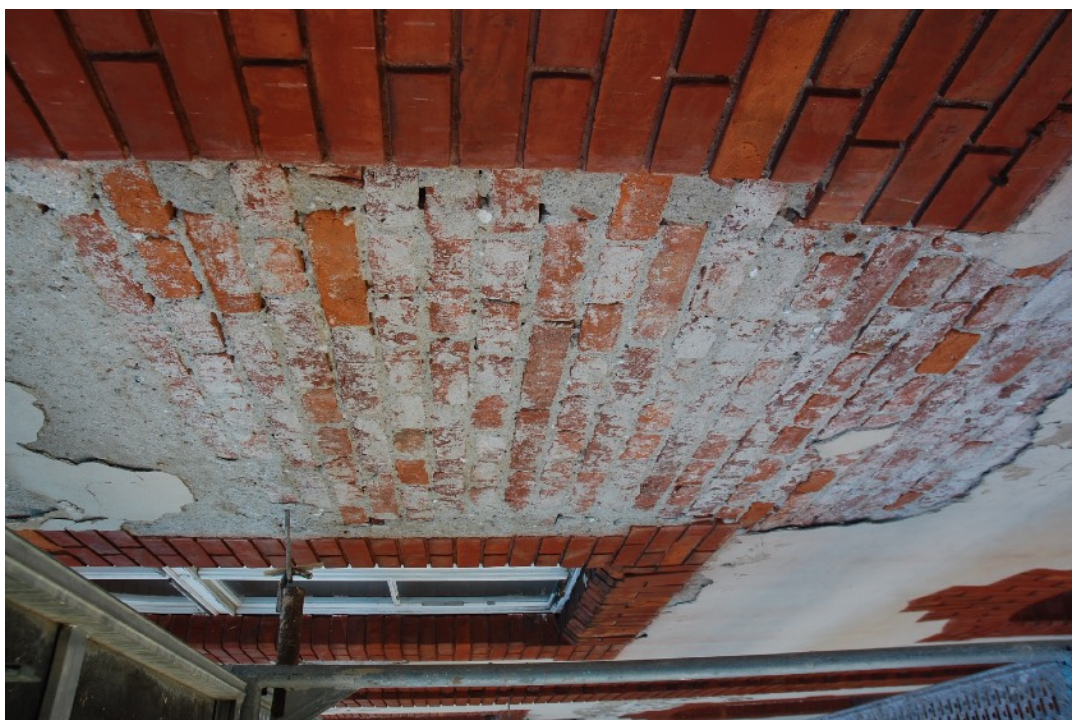
Foto č. 158: Stredový hlavný ríزالit S fasády, centrálna časť, 3.NP, detail poškodenia.

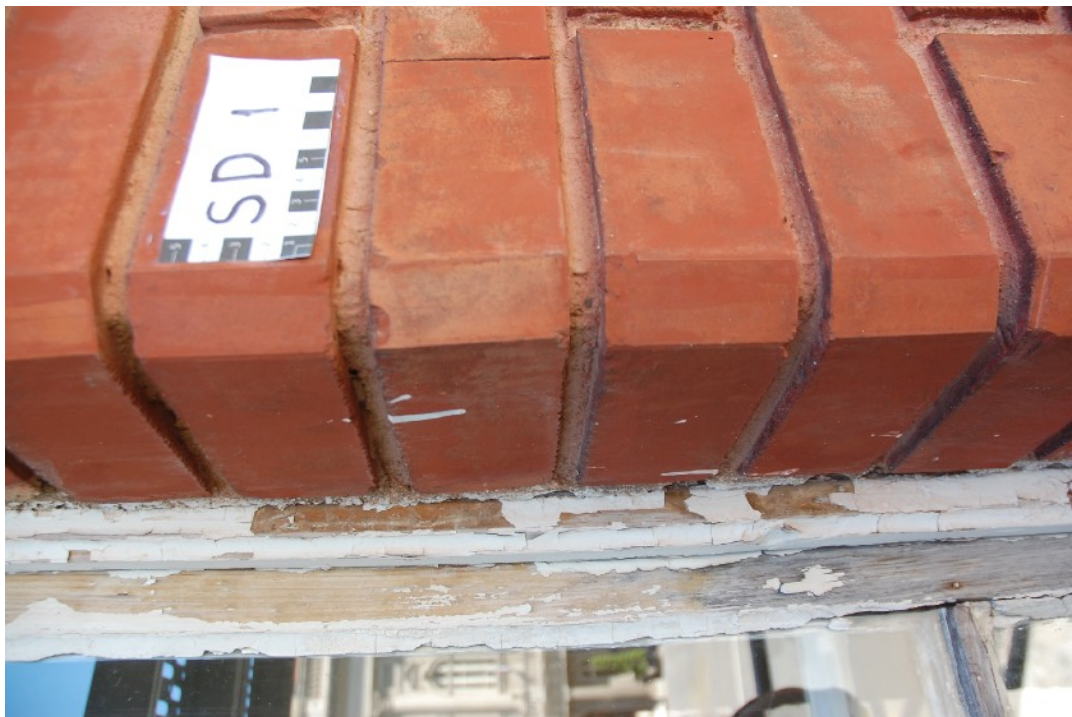
Foto č. 161: Sonda SD1. Primárna farebnosť hnedočervení tón a detail skladby lícovej tehly na šambráne okenného otvoru.

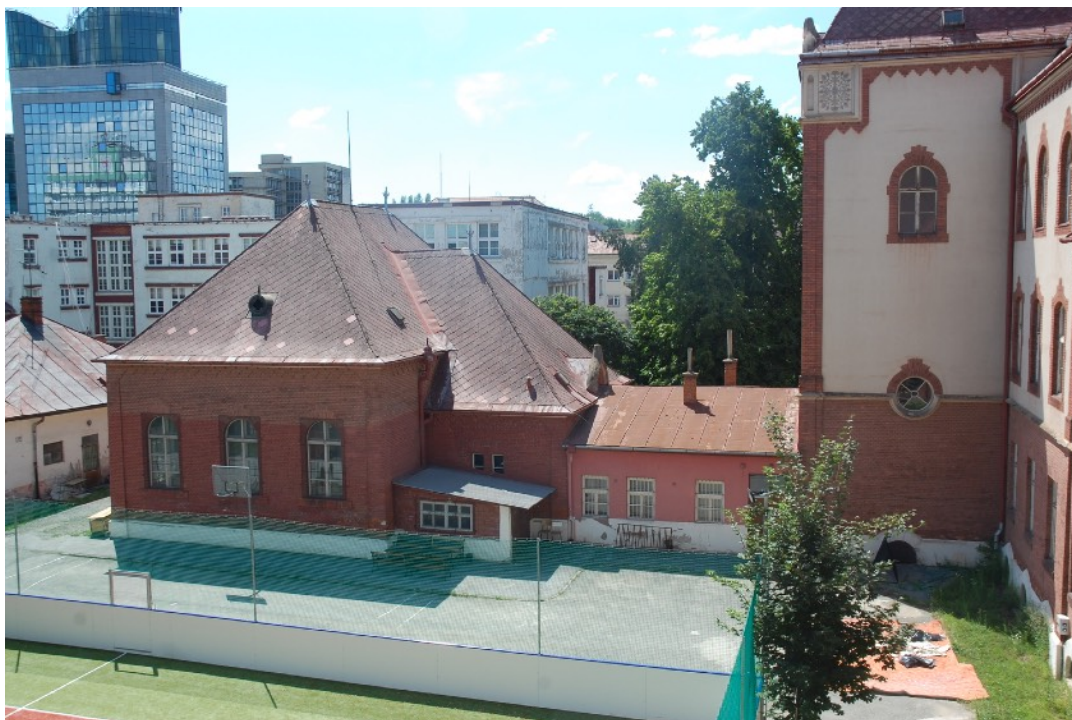
Foto č. 189: Pohľad z lešenia na Z, dvorová fasáda, časť tzv"veľký dvor", časť S krídla s hlavným stredovým rizalitom a prístavbou aktuálnej telocvične.

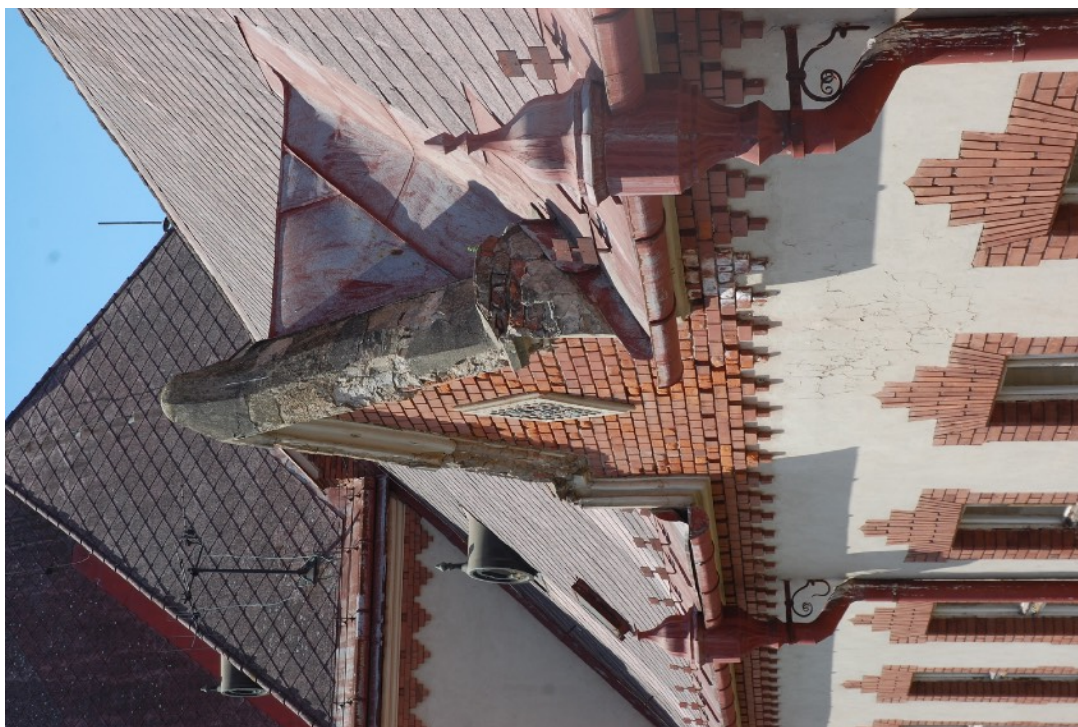
Foto č. 190: Pohľad z lešenia na Z, dvorová fasáda, časť tzv"veľký dvor", časť S krídla s atikovým štítom, detail poškodenia.

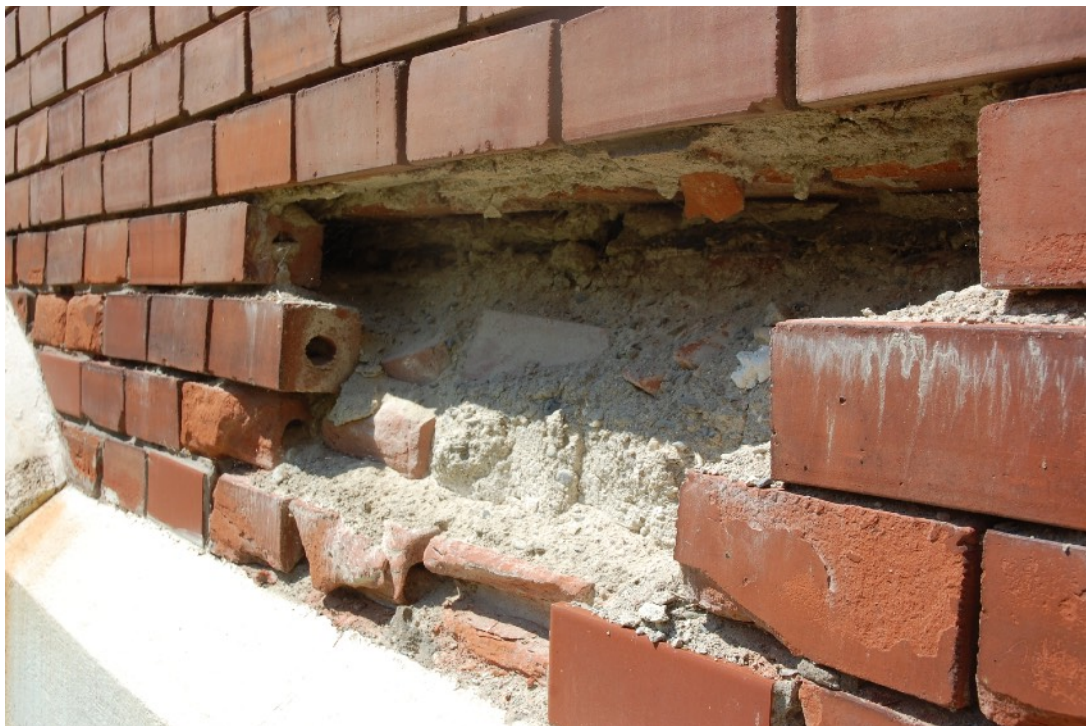
Foto č. 193: Pohľad zo Z, dvorová fasáda, časť tzv "veľký dvor", časť S krídla lícové tehlové murivo / obklad, detail poškodenia.

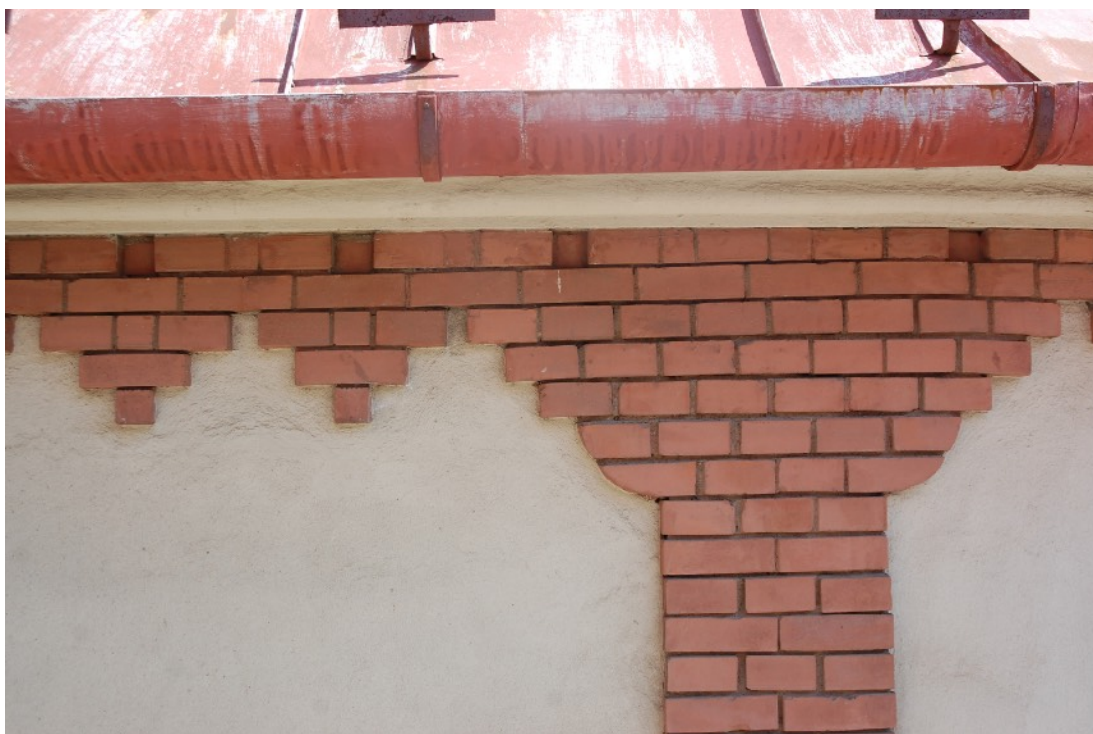
Stav pred reštaurovaním.

Foto č. 194: Pohľad z lešenia na S, dvorová fasáda, časť tzv "veľký dvor", časť S krídla, detail korunnej rímsy a dekoru s lícovej tehly.
