# Most M- Mlýnská

## MOSTNÍ PROHLÍDKA

Objekt: Most M - Partyzánská přes řeku Bystřici

Název objektu: Most na ulici Mlýnská v Bystřici pod Hostýnem

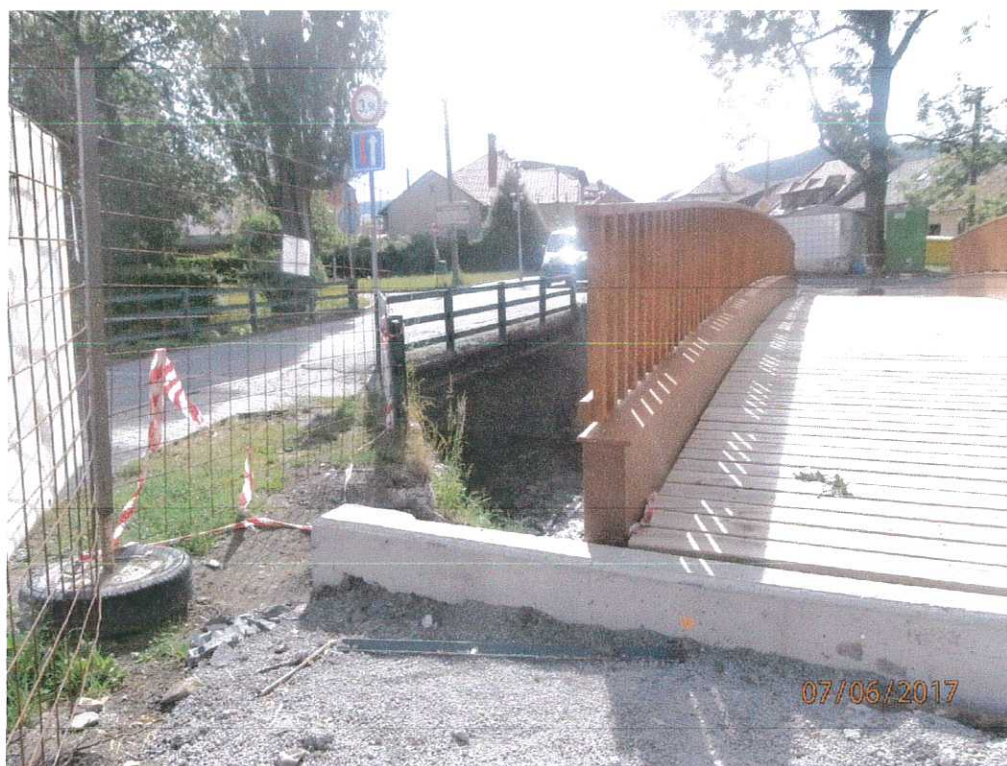
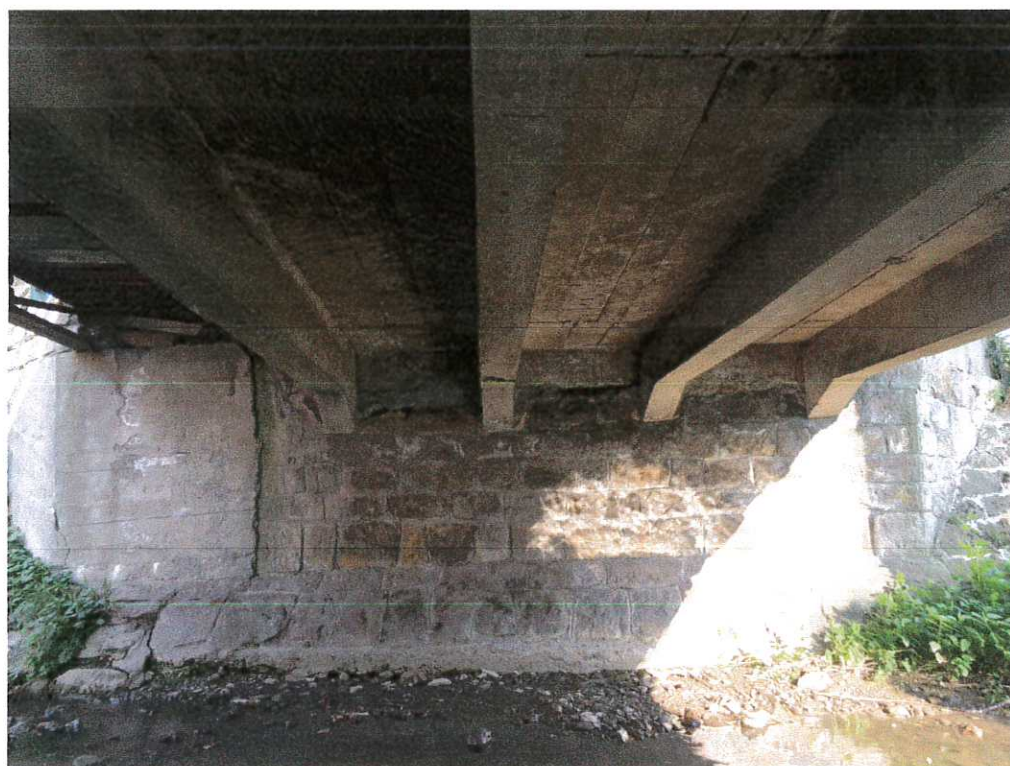
PODHLÉD LÁVKY

- Osadit nové dopravní značení z obou stran mostu včetně tabulky s ev.č. mostu.
  - Zamezit vjezdu silničních vozidel na chodník, protože most není oddělen od lávky.
- Nosná konstrukce lávky je zchátralá. Betonové opěry lávky jsou zchátralé.
