Bratislava

Petržalské lávky

Projekt péče o stromy 2021

Projekt péče o stromy ve městě Bratislava – Petržalské lávky byl zpracován na objednávku města Bratislava – Petržalské lávky v rámci inventarizace ploch veřejně přístupné zeleně. Terénní šetření proběhla v měsíci únor 2021.

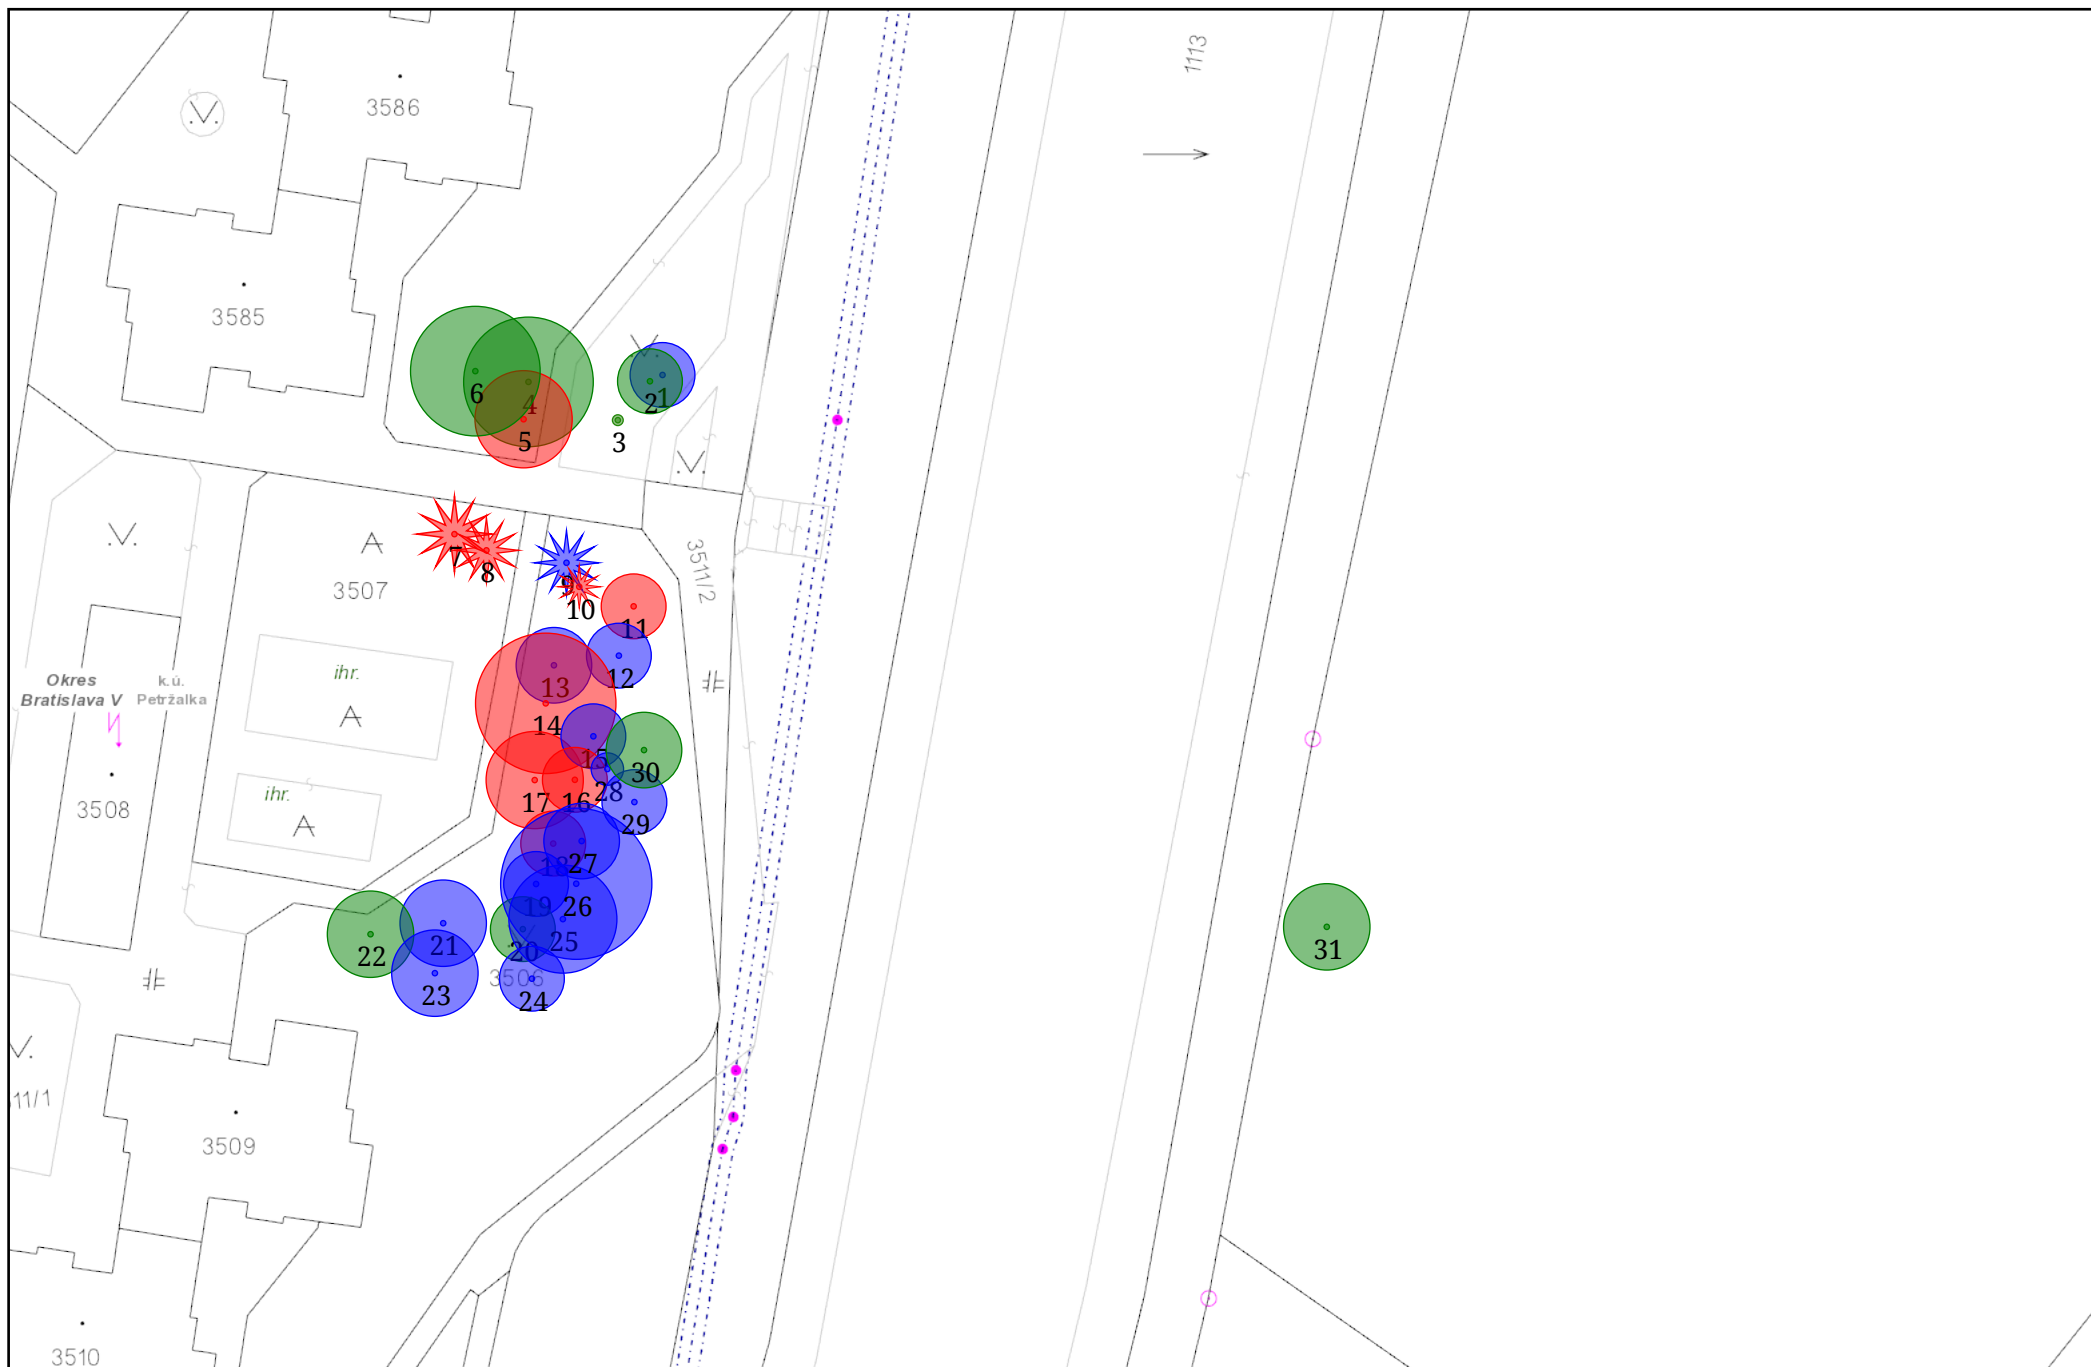
3(1:700), 1/1

Plochu tvoří cíleně vysázení jedinci spíše hustěji rostoucí s pomístnou potřebou
akutnějšího zásahu v nevhodně rostoucích korunách.

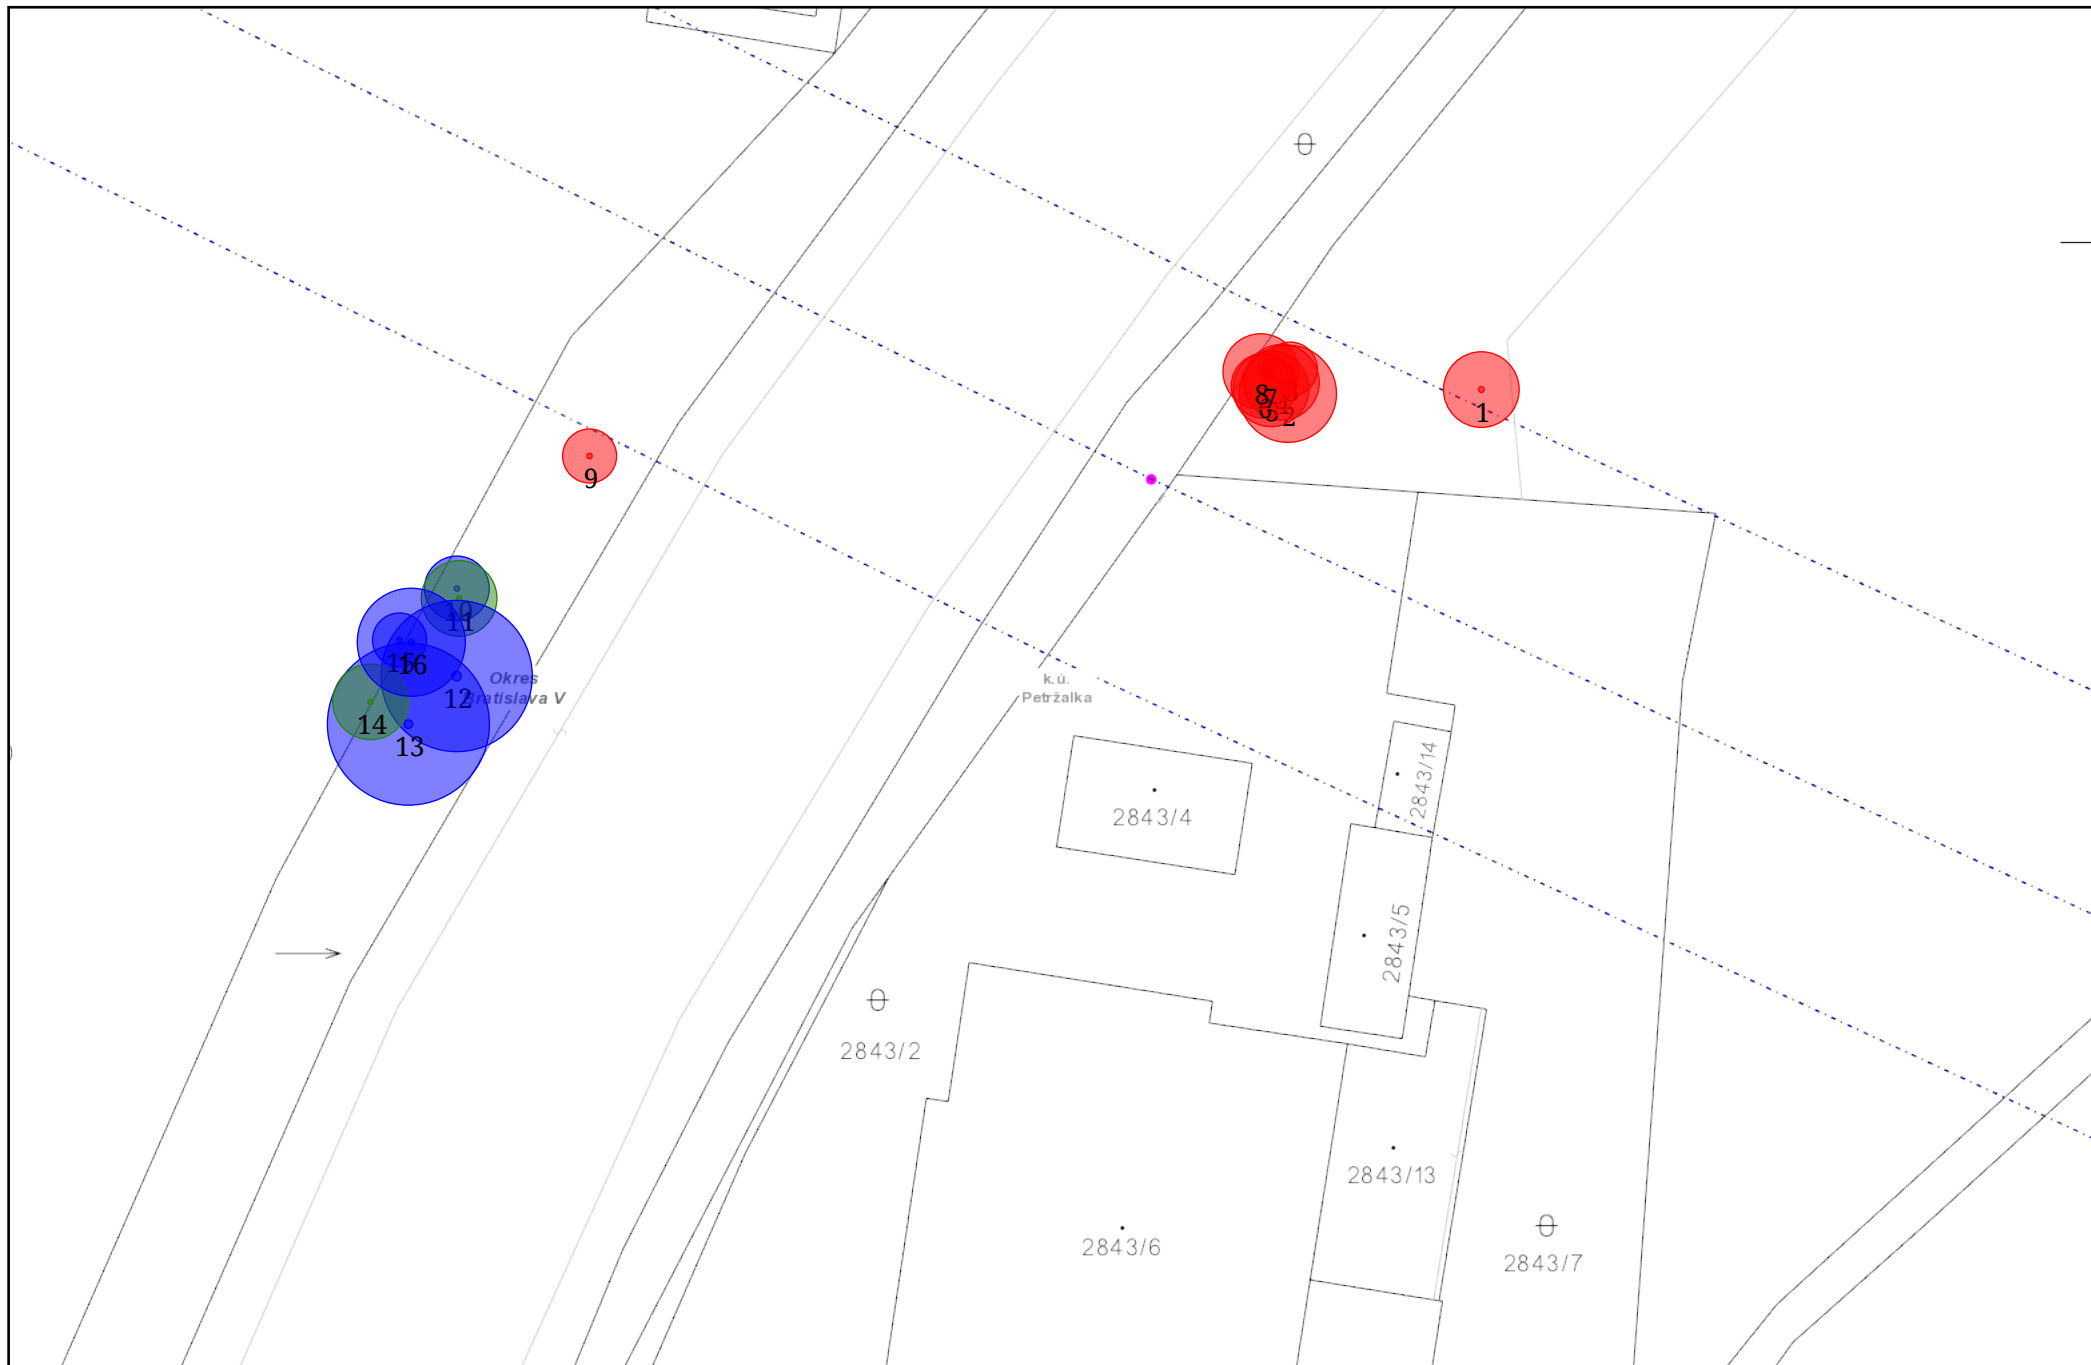
4(1:700), 1/1

Plochu lze i v tomto případě rozdělit na dvě části. Jednu tvoří spíše rozpadající se jedinci rodu salix s akutní potřebou stabilizačních řezů s pouze dočasnou životností všech jedinců. Druhou část tvoří převážně několik vzrostlých topolů s občasným výskytem suchých větví.
