Ukážky zo stanovenia vlhkosti drevených prvkov krovu v Dome hudby, Bratislava – Vid' obr. 1

II./B PRIESKUM SKUTKOVÉHO STAVU DREVENÝCH STROPOV – NKP DOM HUDBY, BRATISLAVA

Dendrologický posudok pre objednávateľa Ing. arch. Matúša Ivaniča (AA SKA) vypracoval:

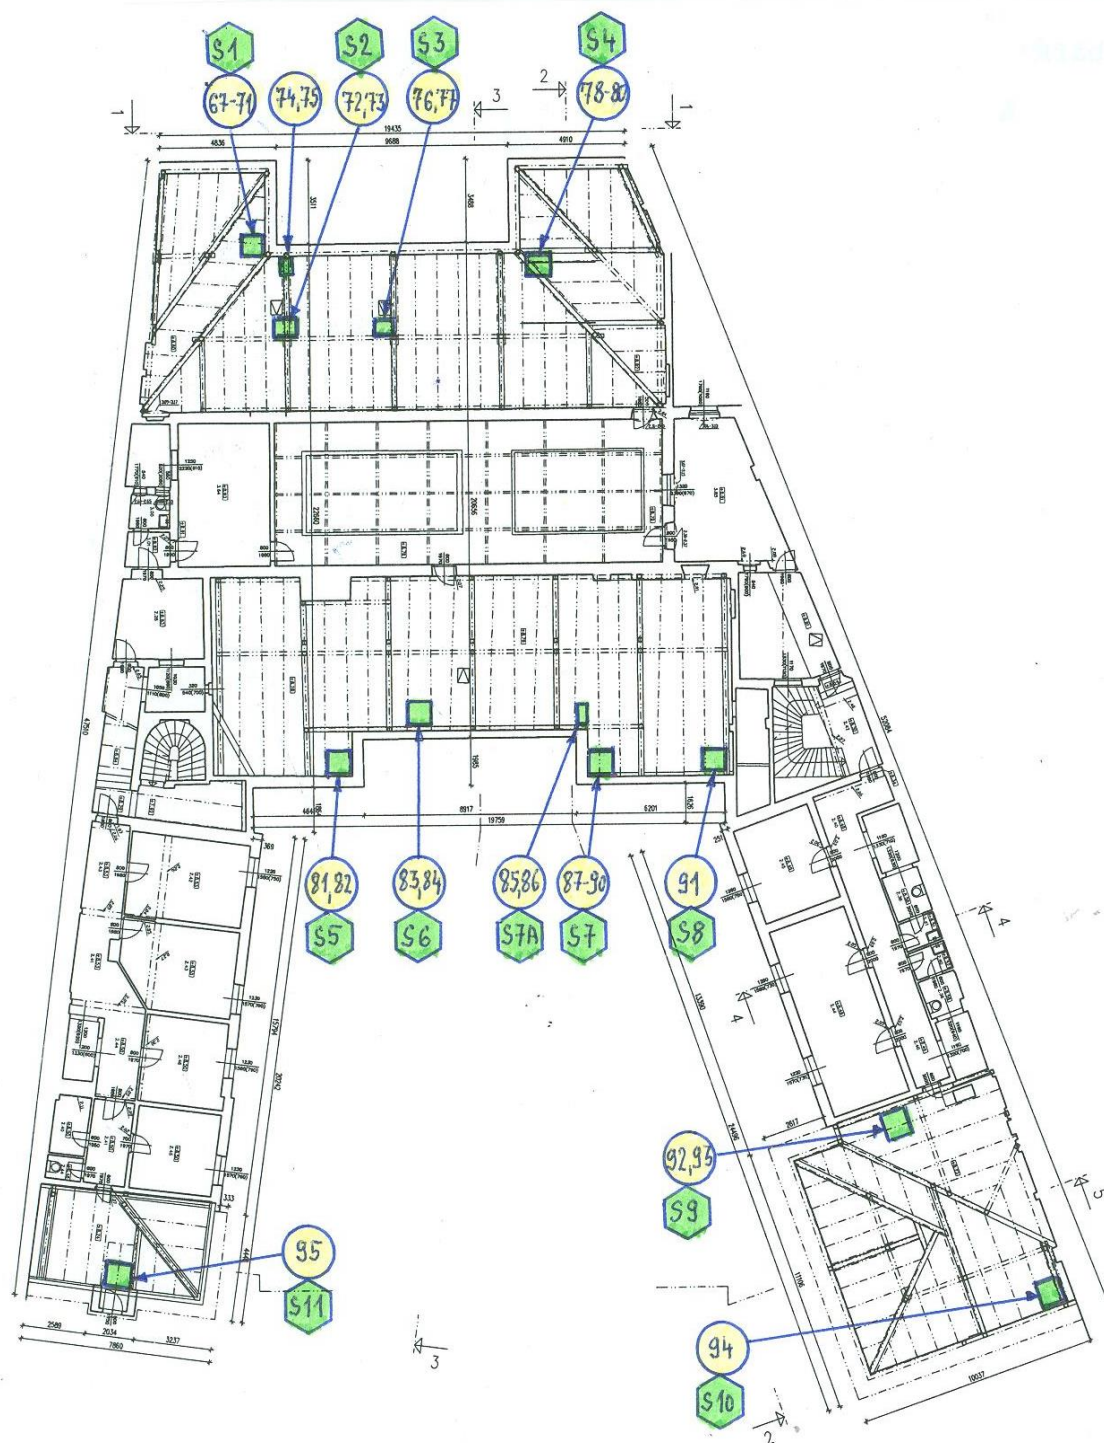
Obrázok 2 Pôdorys NKP Dom hudby v Bratislave – podkrovné stropy so sondami č. 1 až 11

V stropných trámoch sprístupnených v sondách do podkrovných stropov v objekte NKP Dom hudby, Panenská 11 v Bratislave, boli pri dendrologickom prieskume zistené **stredne závažné, závažné i veľmi závažné biologické poškodenia**. Tie sa uvádzajú v tabuľke 2, ako aj na fotografiách 67 až 95 v bode II./B3 (viď aj obr. 2).

- Miesta fotografií na sondy S1 až S11 v stropoch → foto 67 až 95 v žltom krúžku → bod II./B3.
- Závažnejšie poškodené drevené stropné trámy v sondách → bod II./B2-4 (tab. 2).

- V niektorých stropných trámoch v sondách do podkrovných stropov sa zistili hnilobné, resp. ojedinele aj požerkové poškodenia, ktoré sú uvedené v bodoch II./B2 (tab. 2, obr. 2, graf 2) a II./B3 (fotografie 67-95).
