**Bratislava**

**Panenská ul. č. 11**

**Inventarizácia pamiatkovo hodnotných prvkov objektu**

**2015**

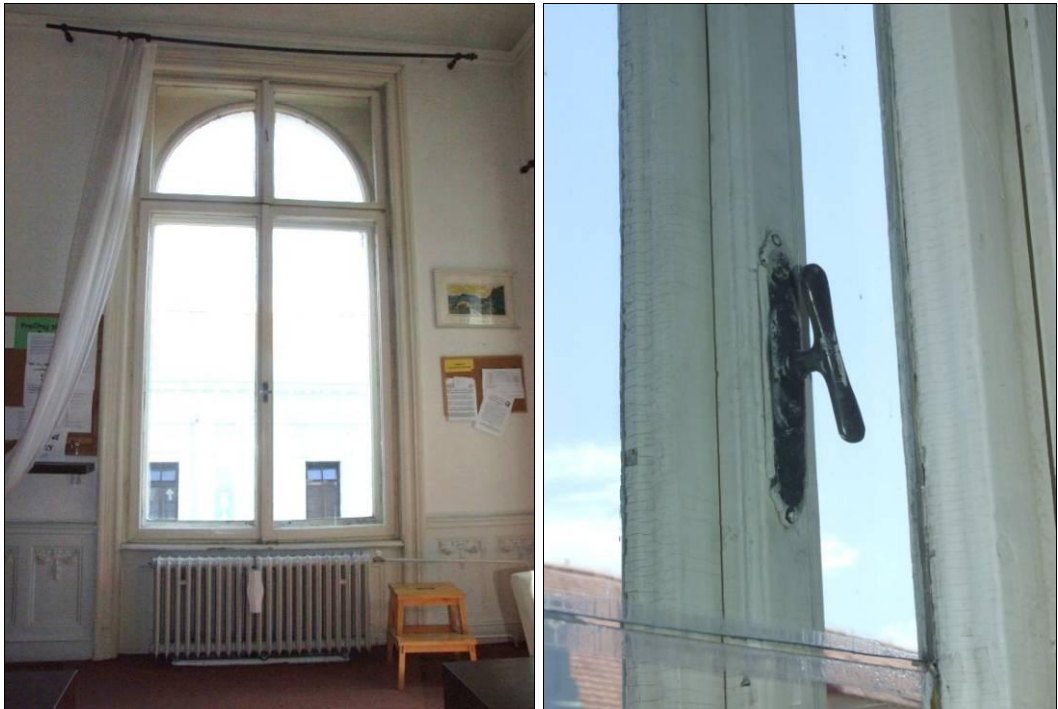
| <p>Popis</p> <p>NPO</p> | <p>Drevená, dvojité, dnu otváracá, 4 krídlková, osadená v pevnom ráme. Dolné krídla i horné 1 tabuľkové. V hornej tretine priečnik. Dolné krídla sú zatvárané na klapačku. Horné krídla vnútorné rovnako zatvárané na klapačku, vonkajšie majú dole dva pánty a sú výklopné. Vonkajšie horné krídla polkruhovo ukončené. Rám okna má profilované čelo, v parapete drevené obloženie s 3 kazetami. Zo strany exteriéru krycia lišta s polkruhovým prierezom, hore s náznakom hlavice.</p> <p>Pánty: všetky pánty sú kužeľkové, zadlabané, s ukončením v tvare guľičky.</p> <p>Povrchová úprava: krycí náter.</p> <p>Datovanie: 1890 - parapet, rám okna, krídla prevažne 2. pol. 20. storočia.</p> <p>Stav. technický stav: rôzny, prevažne narušený, novodobé kľučky.</p> <p>Situovanie: 2.n. p. M 2.01., M 2.03, M 2.04.</p> <p>Rozmery: v 330 cm, š 180 cm, v pántu cca 21 cm.</p> <p>Počet: 4 ks.</p> <p>Zachovať, obnoviť umelecko – remeselným spôsobom – parapet a rám, nové krídla remeselným spôsobom, v prípade havarijného stavu realizovať kópie. Zachovať a obnoviť všetky pôvodné kovania. Typové nahradiť dobovými analógiami. Je nutné zistiť pôvodnú povrchovú úpravu, poškodené časti pretmeliť, konzervovať.</p> <p>Povrchová úprava: na základe návrhu na umelecko – remeselnú obnovu, odporúčam zopakovať lomenú bielu.</p> | |

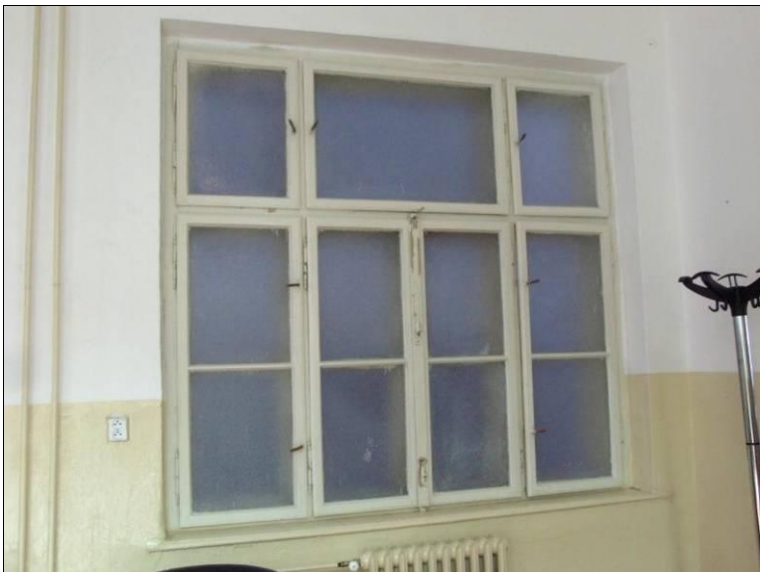
| Popis | <p>Drevená, dvojité, otváracia do miestnosti, pravouhlá, 7 krídlková, dolné krídla vodorovnými priečkami delené na 2 tabuľky. Vnútorne krídla zatvárané o rám na jazýček pomocou polygonálnej pololivy. Stredné dolné krídla pomocou zástrčky o rám okna. Vonkajšie pomocou polobrtlíkov.</p> <p>Pánty: zadlabané, kužeľové, ukončené v tvare guľičky.</p> <p>Povrchová úprava: krycí náter.</p> <p>Datovanie: 1890 - 1. pol. 20. storočia.</p> <p>Stav. technický stav: narušený.</p> <p>Situovanie: 1.n.p., M 1.08, 2.n.p. M 2.07.</p> <p>Rozmery: š 210 cm, v 200 cm, š krídla 45 cm, v pántu 21 cm.</p> <p>Počet: 2 ks.</p> |

| NPO | <p>Zachovať, obnoviť remeselným spôsobom. Zachovať a obnoviť všetky pôvodné kovania. Typové nahradiť dobovými analógiami. Je nutné zistiť pôvodnú povrchovú úpravu, poškodené časti pretmeliť, konzervovať. Povrchová úprava: krycí náter, bude spresnený v priebehu obnovy, odporúčam zopakovať lomenú bielu.</p> |

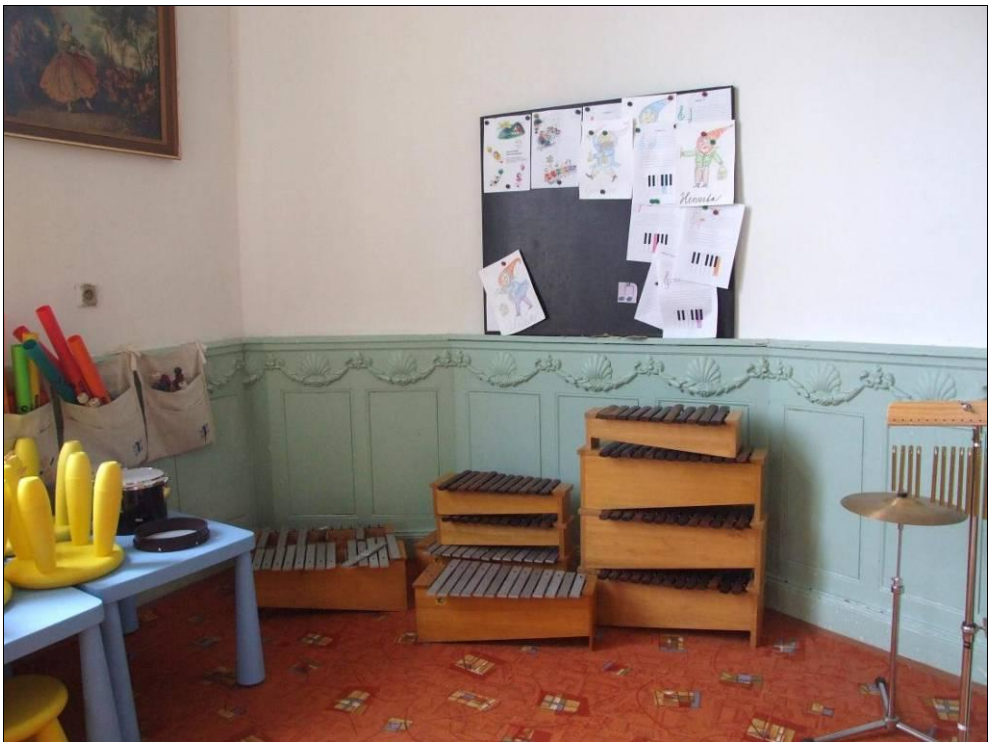
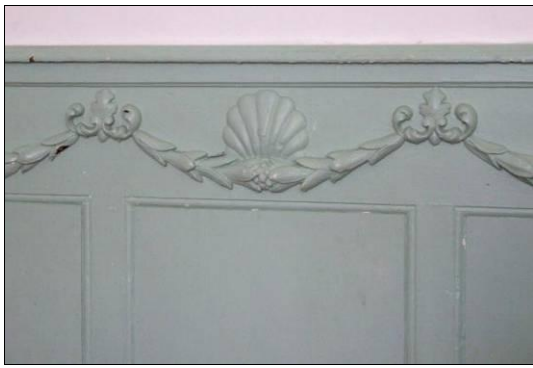
| Popis<br><br><br><br><br><br><br>NPO | <p>Drevené, v dolnej časti priebežný sokel, ukončené vystupujúcou rímsou. Plocha obloženia členená mierne zahĺbenými kazetami nad ktorými je listová girlanda v strede s mušľou.</p> <p>Povrchová úprava: krycí náter.</p> <p>Datovanie: 1890, mladšie premal'by.</p> <p>Stav. technický stav: narušený, mechanické poškodenia.</p> <p>Situovanie: 2.n.p., M 2. 05, M 2.04.</p> <p>Rozmery: v cca 98 cm.</p> <p>Počet: x ks.</p> <p>Zachovať, obnoviť umelecko - remeselne. Je nutné zistiť pôvodnú povrchovú úpravu, poškodené časti pretmeliť, konzervovať, obnoviť pôvodnú profiláciu.</p> <p>Povrchová úprava: na základe návrhu na umelecko – remeselnú obnovu.</p> |

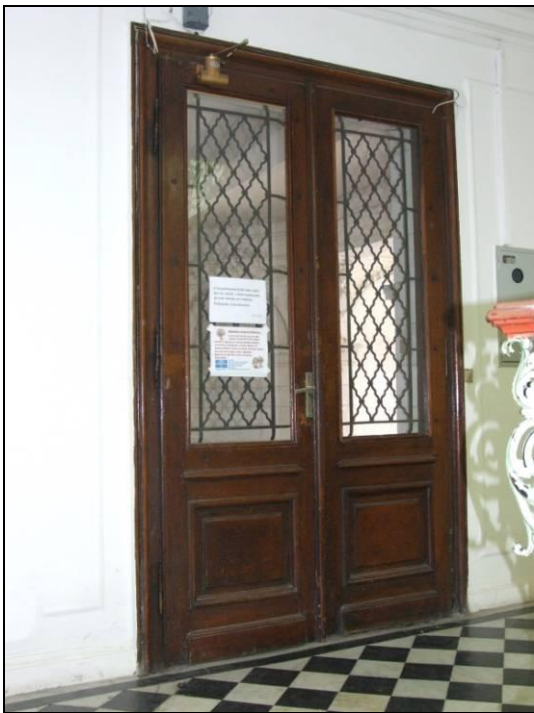
| Popis | <p>Drevená, 2 krídlková, pravouhlá, rámovej konštrukcie, cca 3/4 presklené. V dolnej časti štvorcová kazeta v ráme nad ktorou je priama rímša. Dole lišta proti okopaniu. Presklené časti jedno tabuľkové, zo strany interiéru s mladšou (?) mrežou. Krycia lišta štvrtkruhového prierezu.</p> <p>Zárubňa s profilovaným čelom. Pánty zadlabané, kužeľové, s guľčkovým ukončením. Povrchová úprava: moridlo a lak.</p> <p>Datovanie: 1890 – 1. pol. 20. storočia.</p> <p>Stav. technický stav: vyhovujúci, hore nové brano.</p> <p>Situovanie: 1.n.p., M 1. 09.</p> <p>Rozmery: š 160 cm, v 280 cm, v pántu 27 cm.</p> <p>Počet: 2 ks.</p> |

| NPO | <p>Zachovať, umelecko – remeselne obnoviť. Zachovať všetky pôvodné kovania. Typové nahradiť dobovými analógiami. Je nutné zistiť pôvodnú povrchovú úpravu, poškodené časti pretmeliť, konzervovať. Novú kľučku nahradiť dobovou analógiou. Mreža je vyhovujúca, nerušivá.</p> <p>Povrchová úprava: na základe návrhu na umelecko – remeselnú obnovu.</p> |

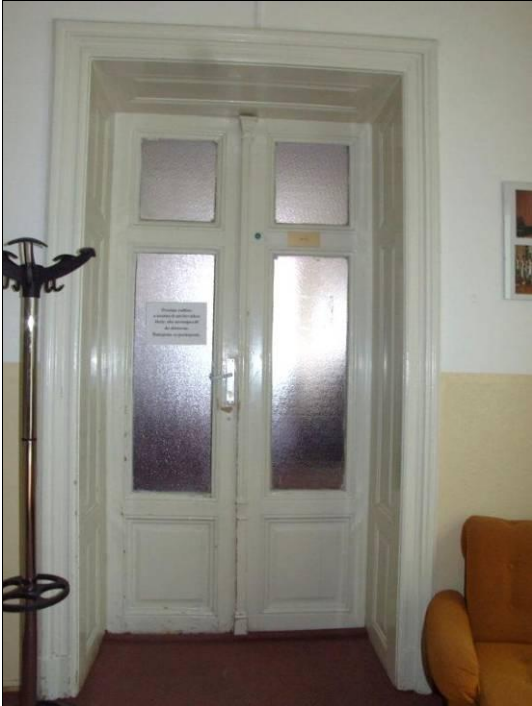
| Popis | <p>Drevená, rámovej konštrukcie, pravouhlá, pôvodne pravdepodobne s troma plnými kazetami, stredné postavené na výšku, spodné a horné štvorcového tvaru. Zárubňa bohato profilovaná s pätkou. Ostenie s troma kazetami riešenými zhodne s krídlami dverí, v preklade jedna kazeta. Krycia zatváracia lišta z oboch strán v tvare pilastra so soklom a ozdobnou hlavicou.</p> <p>Kľučka novodobá.</p> <p>Pánty : zadlabané, kužeľové, s ukončením v tvare guľičky.</p> <p>Povrchová úprava: krycí náter.</p> <p>Datovanie: 1890, mladšie zásahy.</p> <p>Stav. technický stav: vyhovujúci, lokálne narušenia. Sú alternatívou D 14 – nahradenie kaziet sklom.</p> <p>Situovanie: 1.n.p., M 1.08, 2.n.p. M 2. 02.</p> <p>Rozmery: rôzne, š krídla 73, hl. ostenia 78, čelo zárubne 16 cm.</p> <p>Počet: 3 ks.</p> |

| NPO | <p>Zachovať, obnoviť remeselným spôsobom. Zachovať a obnoviť všetky pôvodné kovania.</p> <p>Typové nahradiť dobovými analógiami. Je nutné zistiť pôvodnú povrchovú úpravu, poškodené časti pretmeliť, konzervovať.</p> <p>Povrchová úprava: krycí náter, bude spresnený v priebehu obnovy, odporúčam zopakovať lomenú bielu.</p> |

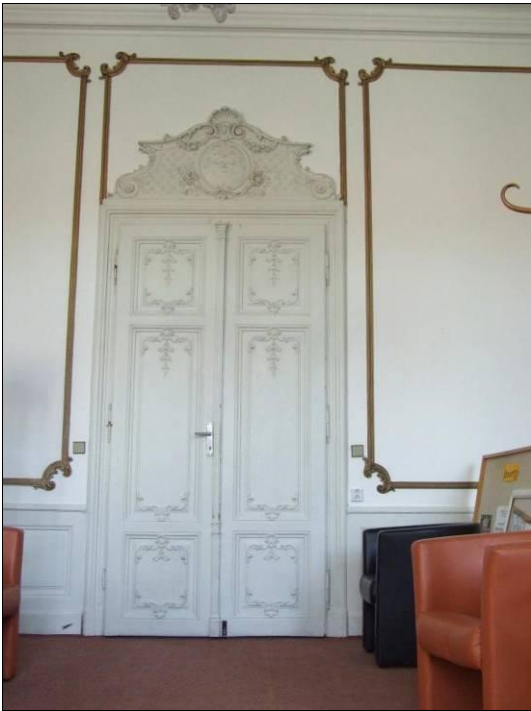
| Popis | <p>Drevená, rámovej konštrukcie, pravouhlá, s tromi kazetami, stredne postavené na výšku, spodné a horné štvorcového tvaru. Kazety zdobené profilovaným rámom ktorý v rohoch zdobí motív rokaja, v strede hore i dole na kazete motív mušle. Z hornej mušle padá dole motív zvončeka. V supraporte je drevený nadstavec hore ukončený konkávne tvarovanou rímsou v strede ktorej je mušľa. Rímsa na krajoch prechádza do akantového listu a voluty. Plocha nadstavca zdobená mriežkou, v mieste pretínania prútov mriežky sú rozetky. V strede nadstavca je okrúhla kartuša, ktorej plocha je vyplnená motívom zvončeka. Zdola zo strán kartuše idú rohy hojnosti, hore ju lemuje festón kvetov. Zárubňa bohato profilovaná s pätkou. Ostenie s tromi kazetami riešenými zhodne s krídlami dverí, v preklade jedna kazeta. Krycia zatváracia lišta z oboch strán v tvare pilastra so soklom a ozdobnou hlavicou. Kľučka so starším štítkom. Pánty : zadlabané, kužeľové, s ukončením v tvare guľičky. Povrchová úprava: krycí náter.</p> |
| NPO | <p>Datovanie: 1890, mladšie premalby.</p> <p>Stav. technický stav: lokálne narušený, mechanické poškodenia, do M 2.02 chýba nadstavec. Medzi M 2.03 a M 2.05 zamurované - zo strany M 2.05 len zárubňa.</p> <p>Situovanie: 2.n.p. M 2. 03, zo strany M 2.05, M 2.08, M 2.02 bez nadstavca.</p> <p>Rozmery: š 140 cm, v 280 cm, hl. ostenia 55 cm, š zárubne 18 cm, v pántu 16 cm.</p> <p>Počet: 3 ks.</p> <p>Zachovať, zachovať a obnoviť všetky historické kovania. Typové nahradiť dobovými analógiami. Nadstavec bude obnovený reštaurátorom, krídla umelecko – remeselne obe v rozsahu: zistiť pôvodnú povrchovú úpravu, poškodené časti pretmeliť, konzervovať. Povrchová úprava: podľa návrhu na obnovu.</p> |

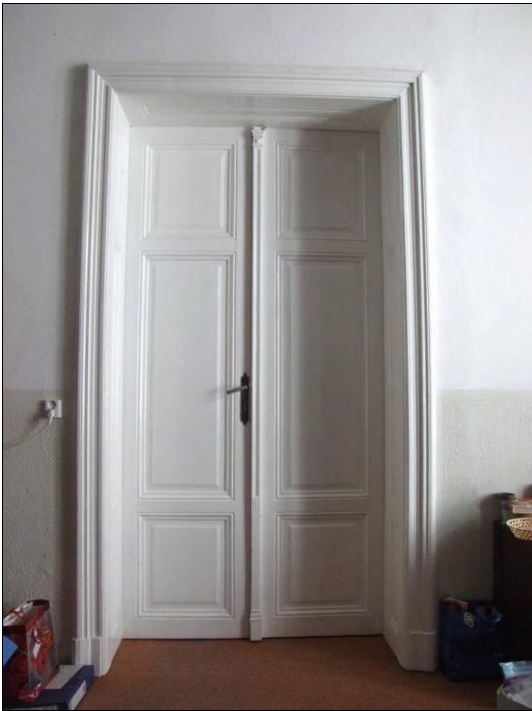
| Popis | <p>Drevená, jednoduchá, 2 krídlová, rámovej konštrukcie, pravouhlá. Krídla s tromi kazetami, spodná a vrchná štvorcového tvaru, stredná postavená na výšku. Krycia lišta zatvárania na oboch krídlach profilovaná, dole so soklíkom a hore s hlavicom. Ostenie drevené, riešené zhodne s krídlom, s tromi kazetami na špaletách, v preklade s 1 kazetou. Zárubňa profilovaná s pätkou. Kľučky nové typové, pánty kužeľové, zadlabané, ukončené v tvare guľičky.</p> <p>Povrchová úprava: krycí náter a fláder (?).</p> <p>Datovanie: 1890, mladšie premaľby.</p> <p>Stav. technický stav: vyhovujúci, lokálne narušený, nové dodatočné zámky a spevňujúce pánty. Dvere medzi M 1.05 a M 1.06 tapacírung, medzi M 2.13 a M 2.14 zamurované.</p> <p>Situovanie: 1. n p. M 1.06, M 10.5, M 1.02, 2. n. p. M 2.13.</p> <p>Rozmery: š 130 cm, v 260 cm.</p> <p>Počet: 6 ks.</p> |

| NPO | <p>Zachovať, obnoviť umelecko – remeselným spôsobom. Zachovať všetky staršie kovania. Zachovať ostenie a zárubňu, typové kľučky nahradiť dobovými analógiami. Je nutné zistiť pôvodnú povrchovú úpravu, poškodené časti pretmeliť, konzervovať.</p> <p>Povrchová úprava: podľa návrhu na obnovu.</p> |

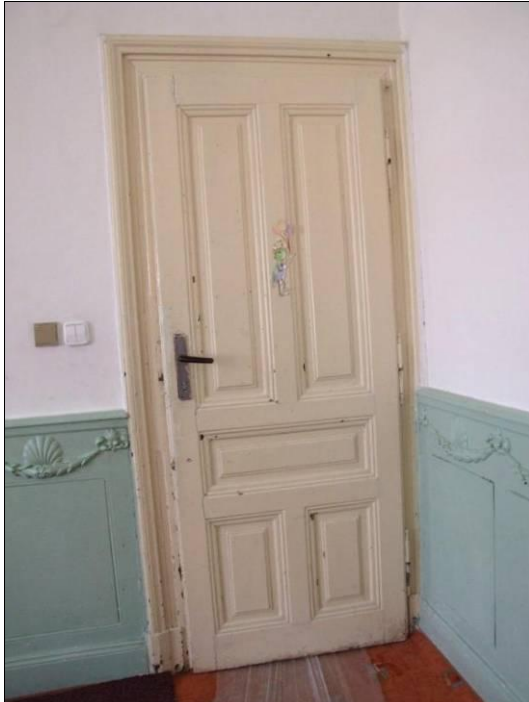
| Popis | <p>Drevená, 1 krídlová, rámovej konštrukcie, pravouhlá. Krídlo s 5 kazetami, 2 spodné a 2 vrchné obdĺžnikové postavené na výšku, stredná postavená na šírku. Ostenie drevené, riešené zhodne s krídlom, s tromi kazetami na špaletách, v preklade s 1 kazetou. Zárubňa profilovaná s pätkou. Kľučky nové typové, pánty kužeľové, zadlabané, ukončené v tvare guľičky. Alternatívou sú dvere so 3 kazetami.</p> <p>Povrchová úprava: krycí náter.</p> <p>Datovanie: 1890 – 1. pol. 20. storočia.</p> <p>Stav. technický stav: narušený, mechanické poškodenia, opadaný náter.</p> <p>Situovanie: 1.n.p. M 1.16, M 1.08 - hore 2 sklá, 2. n. p. M 2.05, M 2. 17.</p> <p>Rozmery: rôzne.</p> <p>Počet: 4 ks.</p> |

| NPO | <p>Zachovať, obnoviť umelecko – remeselným spôsobom. Zachovať všetky staršie kovania. Zachovať ostenie a zárubňu, typové kľučky nahradiť dobovými analógiami. Je nutné zistiť pôvodnú povrchovú úpravu, poškodené časti pretmeliť, konzervovať.</p> <p>Povrchová úprava: podľa návrhu na obnovu.</p> |

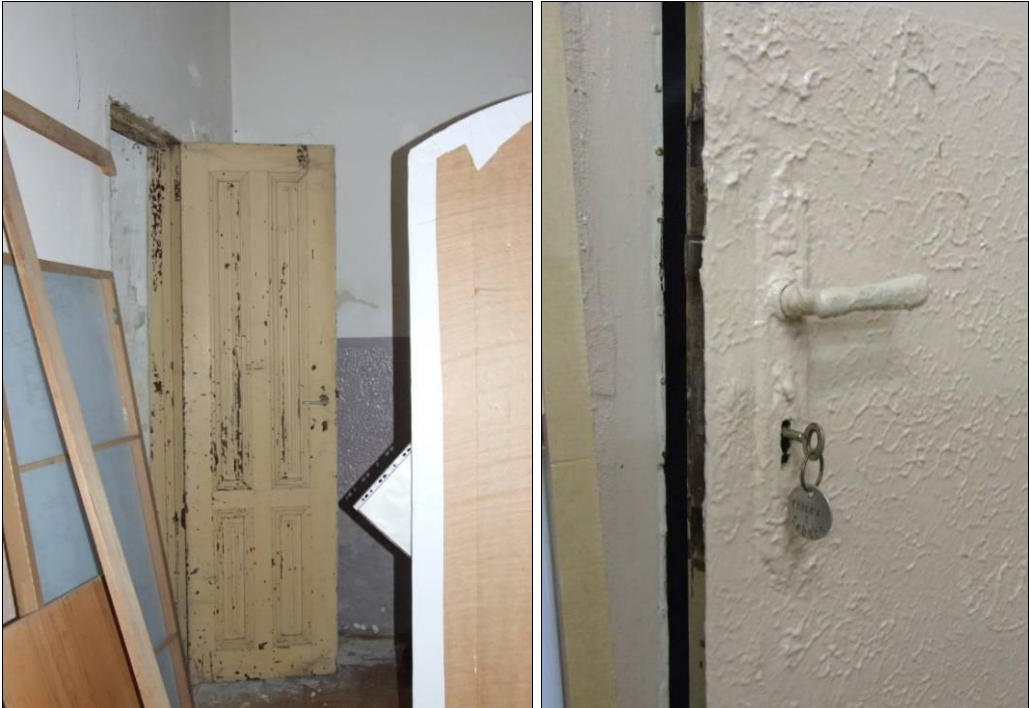
| Popis | <p>Drevená, jednoduchá, rámovej konštrukcie, jednokrídlová, pravouhlá. Krídlo so 4 kazetami postavenými na výšku. Zárubňa nová (?), kovová, zachovaný pôvodný štítok kľučky.</p> <p>Povrchová úprava: krycí náter.</p> <p>Datovanie: 1890 – 1. pol. 20. storočia, mladšie premaľby.</p> <p>Stav. technický stav: narušený, mechanické poškodenia, nový nevhodný povrch zo strany miestnosti.</p> <p>Situovanie: 1.n.p., M 1. 06.</p> <p>Rozmery: š krídla 60 cm, v 210 cm.</p> <p>Počet: 1 ks.</p> |

| NPO | <p>Zachovať, remeselne obnoviť. Zistiť pôvodnú povrchovú úpravu, pretmeliť, konzervovať. Novú kľučku nahradiť podľa zachovanej. Obnoviť pôvodný povrch zo strany miestnosti.</p> <p>Povrchová úprava: krycí náter, bude spresnený v priebehu obnovy.</p> |

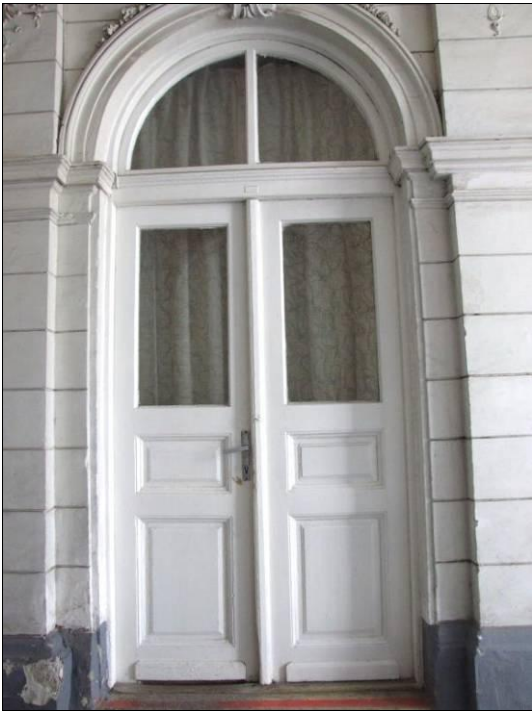
| Popis | <p>Drevená, jednoduchá, polkruhovo ukončená, dvojkrídlová, rámovej konštrukcie. Krídlo v dolnej časti s dvoma kazetami, spodná obdĺžniková postavená na výšku, vyššia postavená na šírku. Ostatná časť presklená. Hore nadsvetlík dvojkrídlový, krídla jednotabuľkové, polkruhovo ukončené, výklopné. Krycia lišta v tvare štvrtkruhu. Kľučka nová typová, pánty kužeľové, zadlabané, ukončené v tvare guľičky, pánty nadsvetlíka bez ozdobného ukončenia.</p> <p>Povrchová úprava: krycí náter.</p> <p>Datovanie: 1890 – 1. pol. 20. storočia ( nadsvetlík zrejme 2. pol. 20. storočia ).</p> <p>Stav. technický stav: vyhovujúci.</p> <p>Situovanie: 1. n. p. M 1.15.</p> <p>Rozmery: š 130 cm, v 220 cm.</p> <p>Počet: 1 ks.</p> |

| NPO | <p>Zachovať, obnoviť umelecko - remeselným spôsobom. Zachovať všetky staršie kovania. Zachovať ostenie a zárubňu, typovú kľučku nahradiť dobovými analógiami. Je nutné zistiť pôvodnú povrchovú úpravu, poškodené časti pretmeliť, konzervovať.</p> <p>Povrchová úprava: podľa návrhu na obnovu.</p> |

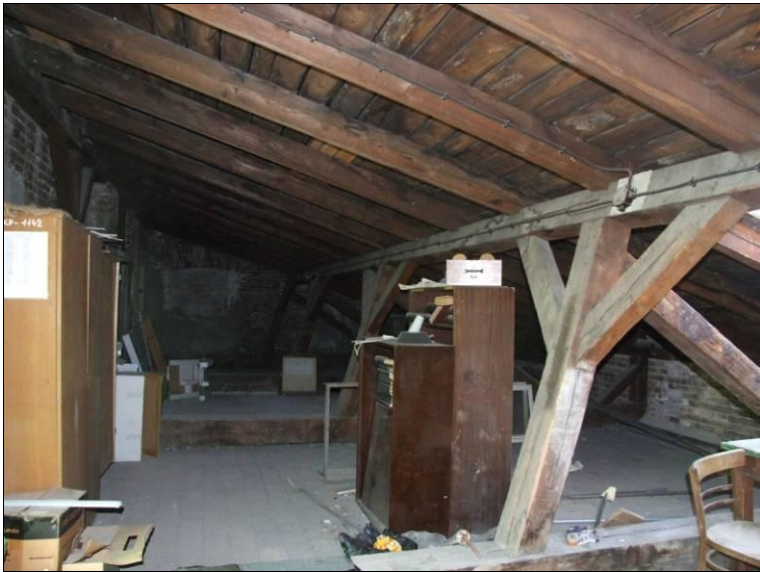
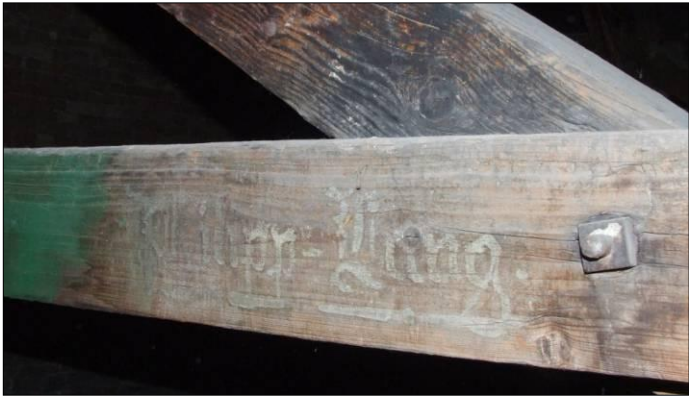
| Popis<br><br><br><br><br><br><br>NPO | <p>V južnej časti je konštrukcia krovu krokrová väznicová so stojatou stolicou, v severnej krokrová konštrukcia, krokvy podopreté šikmými stĺpikmi s páskami.</p> <p>V južnej časti zachované staršie nápisy.</p> <p>Datovanie: 1891, lokálne mladšie výmeny.</p> <p>Stav. technický stav: lokálne poškodený, zatečené miesta.</p> <p>Situovanie: 3.n.p. , južné krídlo.</p> <p>Rozmery: x. Počet: 2 ks.</p> <p>Zachovať, obnoviť, v prípade potreby vypracovať posudok stavebno – technického stavu konštrukcie. Opravu riešiť lokálnymi výmenami. Zachovať nápisy.</p> |

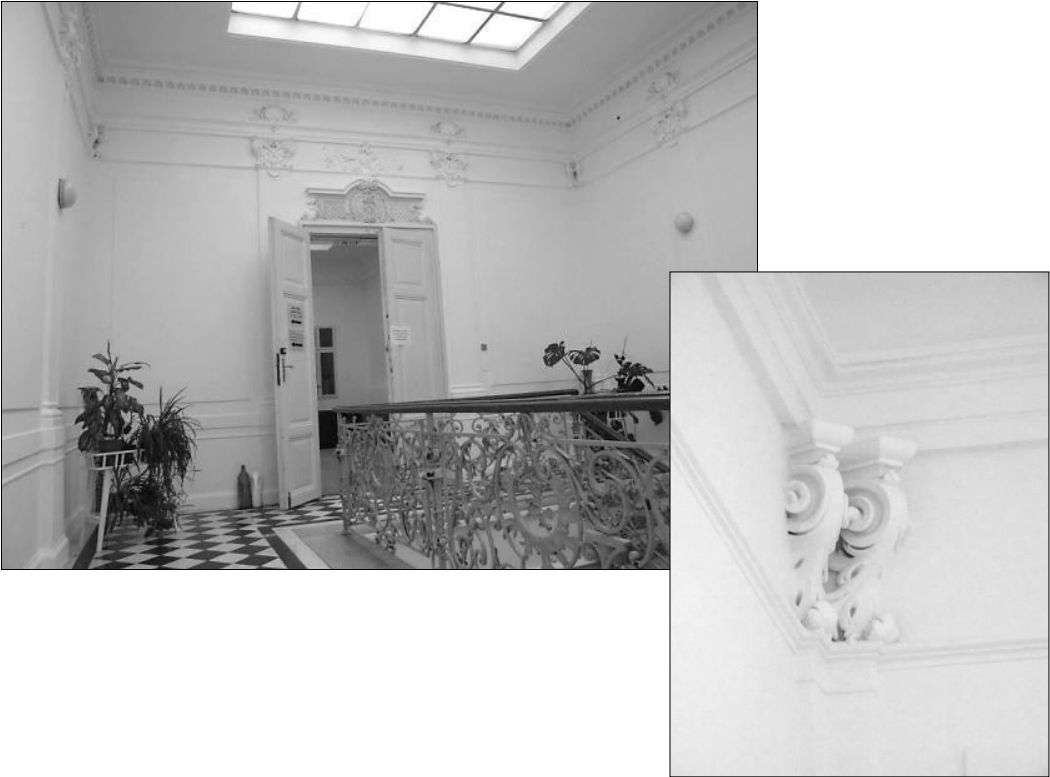
| Popis | <p>Omietková výzdoba stien tvorená vysokými plytkými pilastrami idúcimi cez obe podlažia schodiska. Medzi pilastrami je dvojica hladkých kaziet. Pilastre vyrastajú zo soklového pásu, dole majú pätku a hladký driek. Pilastre ukončuje dekoratívna hlavica dole s prstencom v strede ktorého je mušľa. Hlavicu tvorí páska stočená do volút a akantové listy. Ukončuje ju rímša v strede s kvetom. Profil prstenca prebieha celou stenou. Nad hlavicou je mušľa, nad mušľami obieha obvod stien zuborezová rímša. Plochu medzi pilastrami v úrovni hlavic zdobí na východnej strane motív vázy, na južnej strane motív divadelnej masky, na východnej strane motív prilby a na severnej strane motív hlavy psa. V kútoch dvojice konzol v tvare volút s akantovým listom.</p> <p>Datovanie: 1890, mladšie premalby.<br/> Stav. technický stav: dobrý.<br/> Situovanie: 2.n.p., M 2.09.<br/> Počet: 1 ks.</p> <p>NPO</p> <p>Zachovať, reštaurovať v rozsahu: odstránenie sekundárnych vrstiev, náterov a omietok, očistenie do pôvodného profilu, vyspravenie poškodených miest, fixácia uvoľnených častí, obnova pôvodnej farebnosti. Prípustná bez účasti reštaurátora je len hygienická nedeštruktívna výmalba.</p> <p>Povrchová úprava: podľa návrhu na reštaurovanie.</p> |

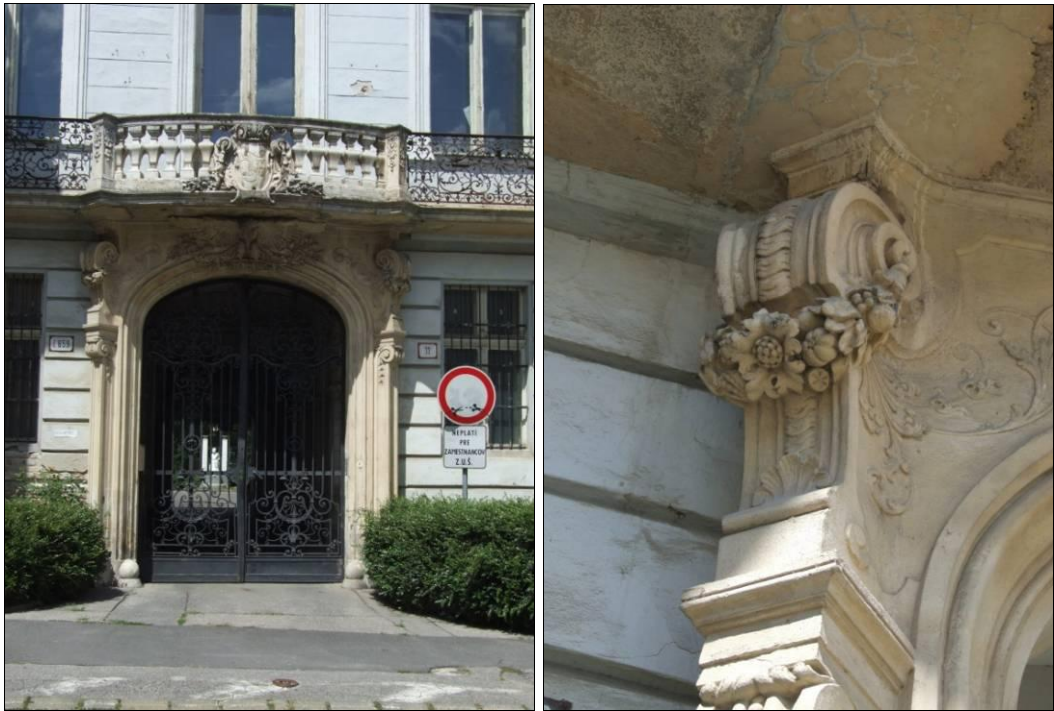
| Popis<br><br><br><br><br><br><br><br><br><br>NPO | <p>Kamenný, s profilovanými na koso postavenými stojkami, v tvare stlačeného oblúka. Krajné stojky volutovo ukončené, zdobené na bokoch zvončekom. Cvikle zdobené listovou rozvilinou ktorá vychádza z postranných volút nesúcich preklad. Voluty sú zdobené kvetmi a peniažkami. Vo vrchole oblúka orlica s roztvorenými krídlami, z pazúrov jej vyrastajú do strán listové úponky. Dole guľovité okopníky.</p> <p>Datovanie: 1890.</p> <p>Stav. technický stav: narušený, poškodenie vlhkosťou, mechanické poškodenia, zvetranie kameňa, pleseň, machy (?).</p> <p>Situovanie: hlavný vstup do objektu z ulice.</p> <p>Rozmery: š stojky 66 cm, hl. stojky 62 cm.</p> <p>Počet: 1 ks.</p> <p>Zachovať, obnova bude predmetom reštaurovania v rámci ktorého je potrebné identifikovať pôvodnú povrchovú úpravu, konzervovať historické vrstvy, očistiť povrch, odstrániť nevhodné tmely a vysprávkovať, vytmeliť deštrukcie, petrifikovať, prezentovať podľa návrhu na reštaurovanie.</p> | |

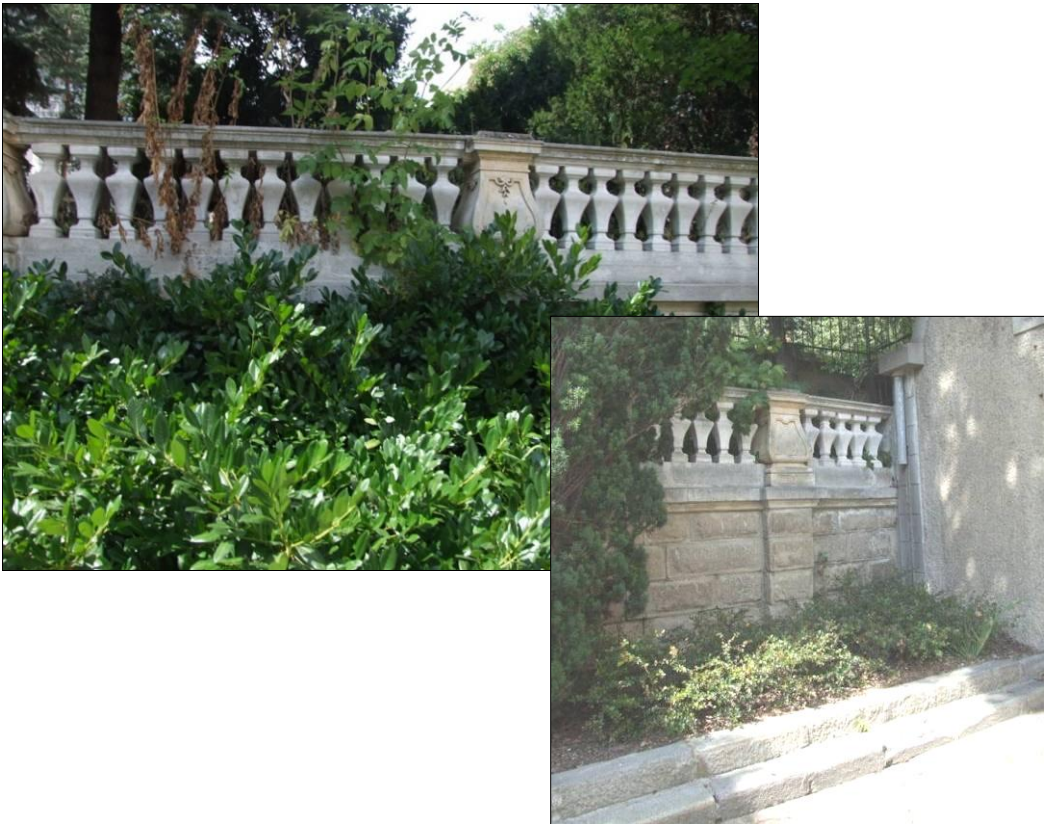
| Popis | <p>Kamenná balustráda tvorená kuželkami na ktorých je súvislá profilovaná krycia doska. Jednotlivé polia členia baňaté stĺpiky ktorých čelo je zdobené zahĺbenou kazetou, stredné stĺpiky zdobí motív zvončekov. Osadená je na kamennom sokli, ktorý nesie múrik obložený bosovaným kameňom. Povrchová úprava: priznaný kameň. Datovanie: 1890. Stav. technický stav: mierne až silno narušený, zvetranie, machy. Situovanie: severný plot pozemku. Rozmery: v podstavca 150 cm, v kuželkovej časti 92 cm, v stĺpika 92 cm, š stĺpika 50 cm. Počet: 1 ks. Zachovať, v prípade potreby obnoviť reštaurátorom. V rámci obnovy je potrebné identifikovať pôvodnú povrchovú úpravu, konzervovať historické vrstvy, očistiť povrch, odstrániť nevhodné tmely a vysprávky, kameň petrifikovať, vytmeliť deštrukcie. Povrchová úprava: priznaný kameň, resp. podľa návrhu na reštaurovanie. Súčasťou obnovy musí byť riešenie odvodnenia svahu.</p> |

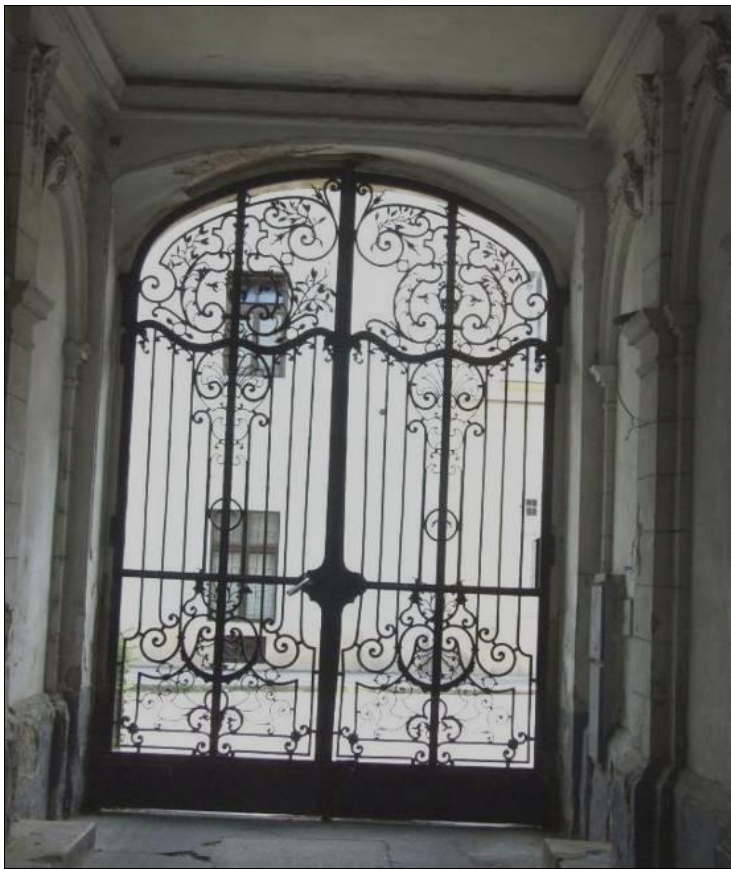
| Popis | <p>Kovová , dvojkrídlová, z tyčoviny hranolového prierezu, spájaná nitmi a objímkami, ukončená v tvare stlačeného oblúka. Základnú kostru tvorí rám a kríž zo zvislého a vodorovného prútu, v hornej časti prút so zvlneným priebehom. Túto kostru vyplňa v hornej časti bohatá rozvilina esíčok a listov komponovaná k zvislému prútu. V strednej časti zvislo komponovaný ovál vyplnený motívom pávích pier a v dolnej časti klesajúci rad esíčok vyplnený rovnako esíčkovými rozvilinami. Výtvarná účinnosť je daná striedaním hrubších a tenších prútov a ich polohe v hierarchii výzdoby. Pánty kužeľové bez ozdobného ukončenia.</p> <p>Povrchová úprava: krycí náter (?). Pôvodne bola zo strany priechodu zasklená.</p> <p>Datovanie: 1890. Je možné že ide o mladšiu bránu zo 40. rokov 20. storočia.</p> <p>Stav. technický stav: vyhovujúci, nová kľučka a štítok na východnom krídle.</p> <p>Situovanie: uličné krídlo, južná fasáda, hlavný vstup do objektu.</p> <p>Rozmery: š krídla cca 130 cm.</p> <p>Počet: 1 ks.</p> |

| NPO | <p>Zachovať, reštaurovať. V rámci obnovy je potrebné určiť pôvodnú povrchovú úpravu, očistiť od hrdze, doplniť chýbajúce časti, konzervovať, rekonštruovať primárnu povrchovú úpravu. Kľučku riešiť ako dobovú analógiu.</p> <p>Povrchová úprava: podľa návrhu na reštaurovanie.</p> |

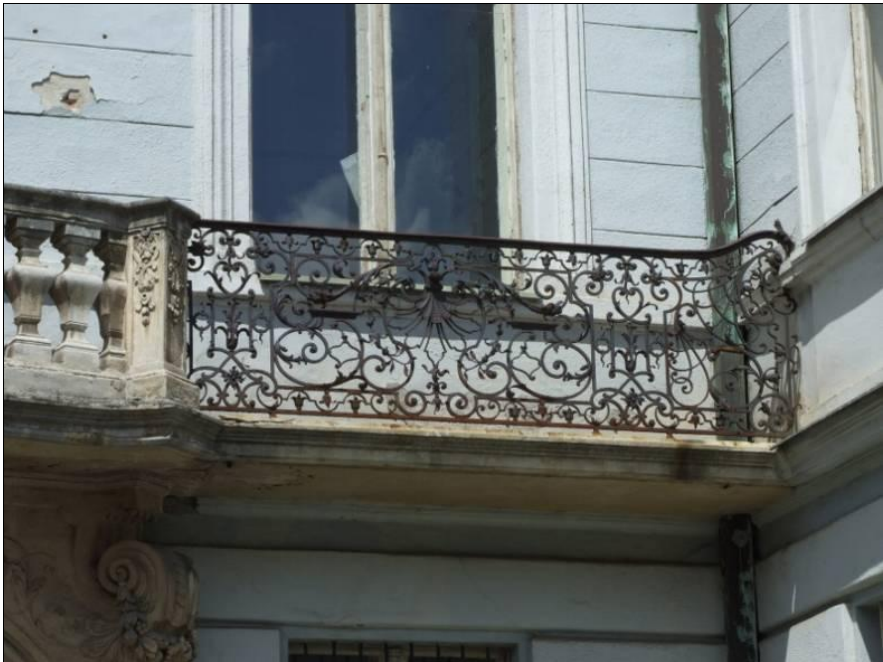
| <p>Popis</p> <p>NPO</p> | <p>Kovové, z tyčoviny hranatého prierezu, tvorené 4 vodorovnými prútmi, ktoré nesú bohato prepletený raster motívov kvetov, volút a esíček. V centre poľa je visiaca palmeta so zvončekom z ktorej vyrastajú a zároveň ju lemujú rastlinné úponky. Hore i dole pás striedavo orientovaných zvončekov. Na koncoch je zábradlie prevýšené, opreté o podokennú priebežnú rímsu. Povrchová úprava: krycí náter (?).</p> <p>Datovanie: 1890. Stav. technický stav: vyhovujúci. Situovanie: 2.n.p., južné krídlo, balkón čelnej fasády.</p> <p>Rozmery: v 98 cm.</p> <p>Počet: 2 ks.</p> <p>Zachovať, reštaurovať. V rámci obnovy je potrebné určiť pôvodnú povrchovú úpravu, očistiť od hrdze, doplniť chýbajúce časti, konzervovať, rekonštruovať primárnu povrchovú úpravu. Povrchová úprava: podľa návrhu na reštaurovanie.</p> <div data-bbox="322 1601 703 1971"> </div> <div data-bbox="719 1601 1254 1971"> </div> |

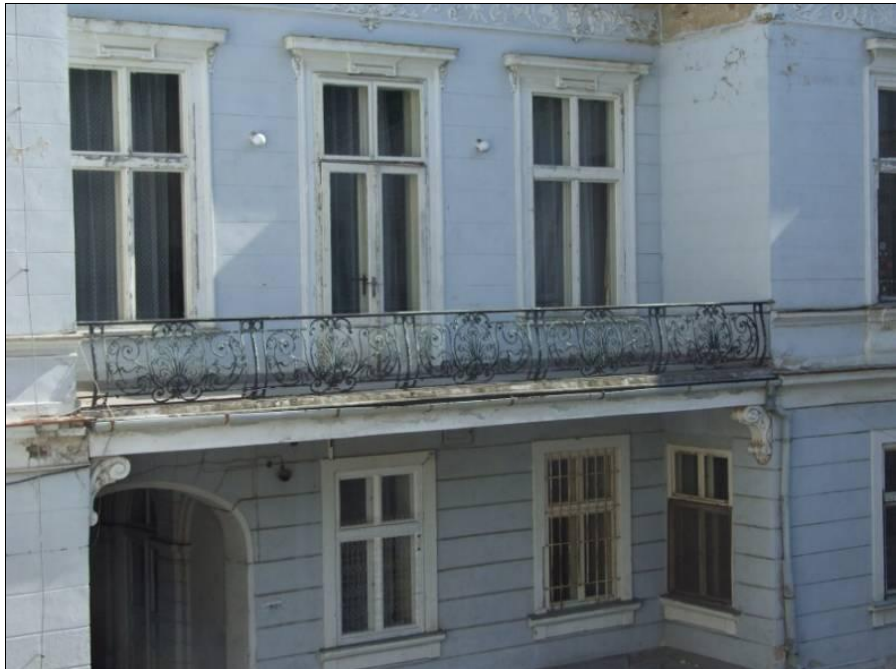
| Popis | <p>Zábradlie tvorené 4 vodorovnými prútmi. Jednotlivé polia oddeľujú zvislé trojice prútov, stredný je tordovaný. Hore i dole je dvojica kruhov. Hlavným motívom polí sú na bokoch protisebe zatočené voluty so štylizovanými páskami, v strede ovál vyplnený dohora idúcimi a zatočenými volutami imitujúcimi pávie perá.</p> <p>Povrchová úprava: krycí náter (?).</p> <p>Datovanie: 1890.</p> <p>Stav. technický stav: narušený, opadaný náter, hrdza.</p> <p>Situovanie: 2.n. p., dvorová fasáda uličného krídla.</p> <p>Rozmery: v 83 cm.</p> <p>Počet: 1 ks.</p> |

| NPO | <p>Zachovať, reštaurovať. V rámci obnovy je potrebné určiť pôvodnú povrchovú úpravu, očistiť od hrdze, doplniť chýbajúce časti, konzervovať, rekonštruovať primárnu povrchovú úpravu.</p> <p>Povrchová úprava: podľa návrhu na reštaurovanie.</p> |

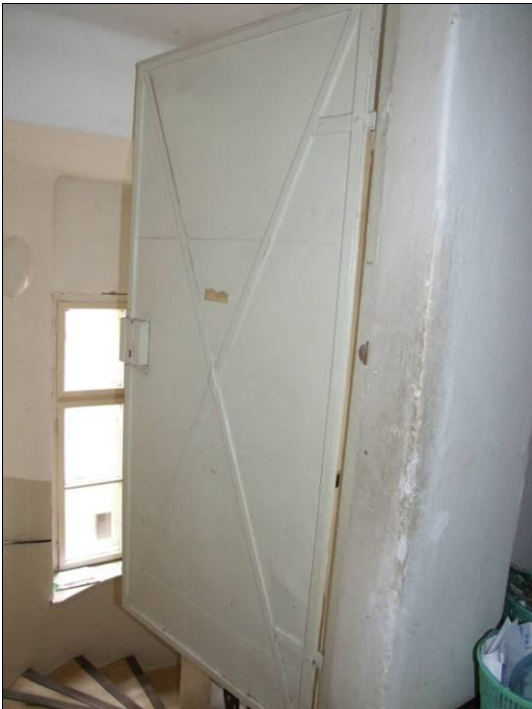
| Popis | <p>Kovová, pravouhlá, jednokrídlová, spevnená 2 pásmi diagonálne vedenými. Zámok krabicový. Pánty tříňové.<br/> Povrchová úprava: krycí náter.</p> <p>Datovanie: 1890.<br/> Stav. technický stav: vyhovujúci, lokálne poškodenie<br/> Situovanie: 3.n.p., M 3.07.<br/> Rozmery: v 203 cm, š 94 cm, zámok v 15 cm, š 12 cm.<br/> Počet: 1 ks.</p> |

| NPO | <p>Zachovať, remeselne obnoviť. V rámci obnovy je potrebné určiť pôvodnú povrchovú úpravu, očistiť od hrdze, doplniť chýbajúce časti, konzervovať, rekonštruovať primárnu povrchovú úpravu.<br/> Povrchová úprava: bude spresnená v priebehu obnovy.</p> |

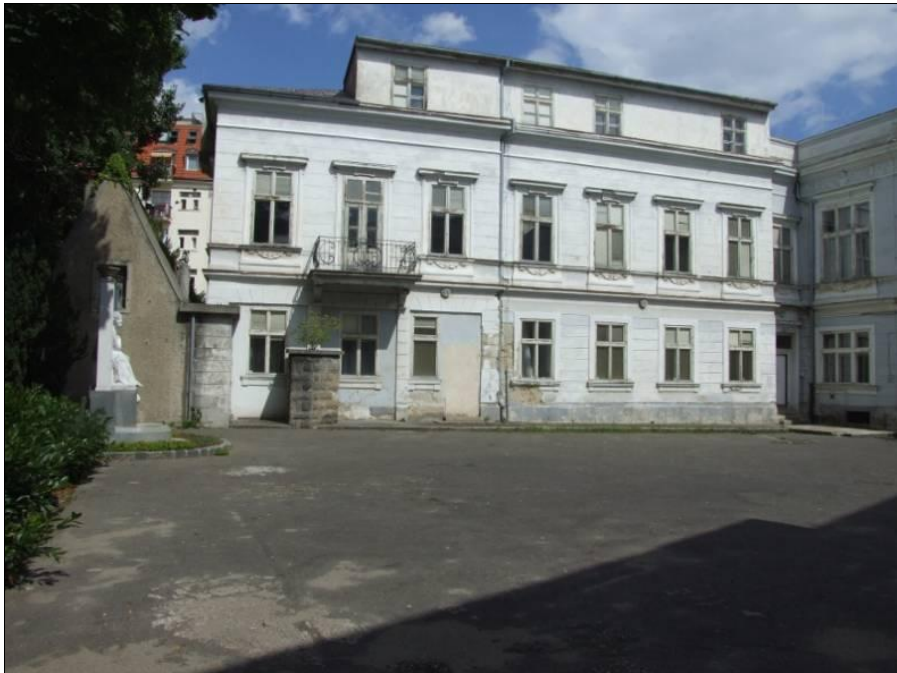
| Popis | <p>Tehlová a omietková priebežná profilovaná kordónová a korunná rímsa. Pod korunnou rímsou hladký vlys dole vymedzený tenkým profilom.</p> <p>Datovanie: 1890, mladšie úpravy.</p> <p>Stav. technický stav: narušený, lokálne úbytky, strata profilácie, uvoľnené časti.</p> <p>Situovanie: všetky fasády.</p> <p>Počet: x ks.</p> |

| NPO | <p>Zachovať, umelecko – remeselne obnoviť. Odstrániť sekundárne vrstvy, nátery a omietky, očistiť do pôvodného profilu, vyspraviť poškodené miesta.</p> <p>Povrchová úprava: podľa návrhu na umelecko – remeselnú obnovu.</p> |

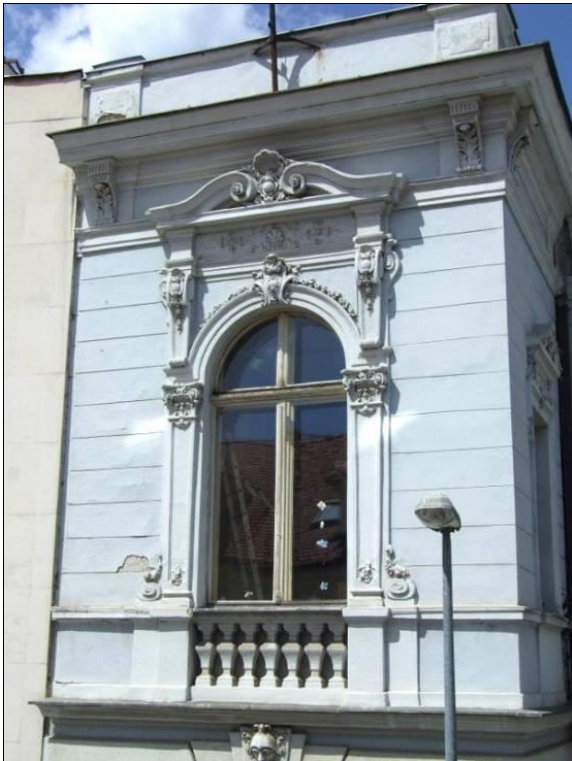
| Popis | <p>Omietková šambrána ktorej základ tvoria zvislé združené stojky ukončené volutovou hlavicou, dole zdobené kvetinou. Vonkajšia lišta stojky je dole volutovo zatočená a rovnako dekorovaná kvetinami. Parapet vyplnený balustrádou z kužieliek, medzi parapetom a stojkami priebeha profilovaná priebežná podokenná rímsa. Vo vrchole šambrány klenák volutového tvaru ukončený akantom. Oblúk otvoru lemuje z hornej strany motívy plodov (?). Suprafenestra vymedzená zo strán pilastrami s volutovu hlavicou, pilastre nesú kladie s profilovaným architrávom, vlysom zdobeným rozvilinou pásy a palmety. Kladie ukončuje rozoklaná volutová rímsa v strede s mušľou.</p> <p>Datovanie: 1890, mladšie úpravy.<br/> Stav. technický stav: narušený, strata profilácie, uvoľnené plochy, špina.<br/> Situovanie: 2.n.p. južné krídlo, uličná fasáda.<br/> Počet: 2 ks.</p> |

| NPO | <p>Zachovať, reštaurovať, odstrániť sekundárne vrstvy, nátery a omietky, očistiť do pôvodného profilu, vyspraviť poškodené miesta.<br/> Povrchová úprava: podľa návrhu na reštaurovanie.</p> |

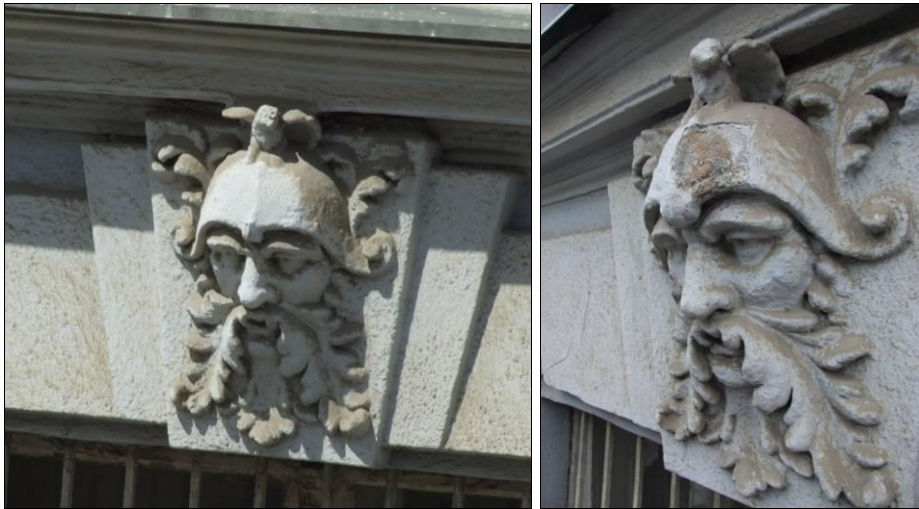
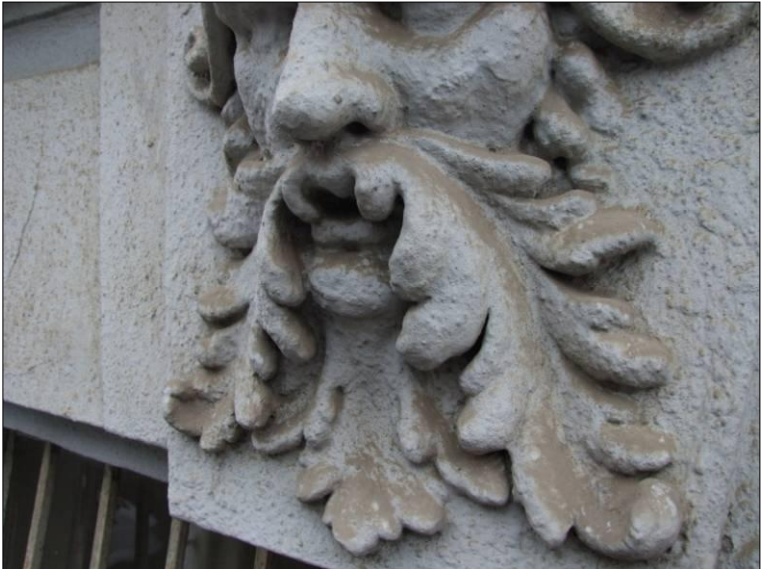
| Popis<br><br>NPO | <p>Združený klenák s hlavou bájneho lesného muža, s fúzami v tvare listov a s prilbou na vrchole ktorej sedí vták. Datovanie: 1890, mladšie úpravy. Stav. technický stav: narušený, strata profilácie, uvoľnené plochy, špina. Situovanie: 1.n.p., južné krídlo, uličná fasáda. Počet: 2 ks. Zachovať, reštaurovať, odstrániť sekundárne vrstvy, nátery a omietky, očistiť do pôvodného profilu, vyspraviť poškodené miesta.</p> <p>Povrchová úprava: podľa návrhu na reštaurovanie.</p> |

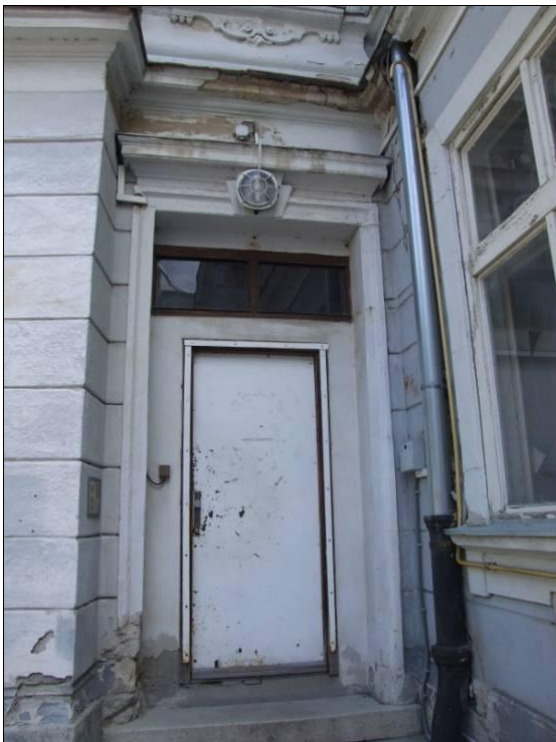
| Popis | <p>Omietkový, pravouhlý, po obvode s páskou, hore v strede so združeným klenákom, ukončený rovnou priamou profilovanou rímsou.</p> <p>Datovanie: 1890, mladšie úpravy.</p> <p>Stav. technický stav: narušený až havarijný, nevhodné svetlo, mechanické poškodenia.</p> <p>Situovanie: 1.n.p., dvorová fasáda západného a východného krídla.</p> <p>Počet: 2 ks.</p> |

| NPO | <p>Zachovať, umelecko – remeselne obnoviť. Odstrániť sekundárne vrstvy, nátery a omietky, očistiť do pôvodného profilu, vyspraviť poškodené miesta.</p> <p>Povrchová úprava: podľa návrhu na umelecko – remeselnú obnovu.</p> |

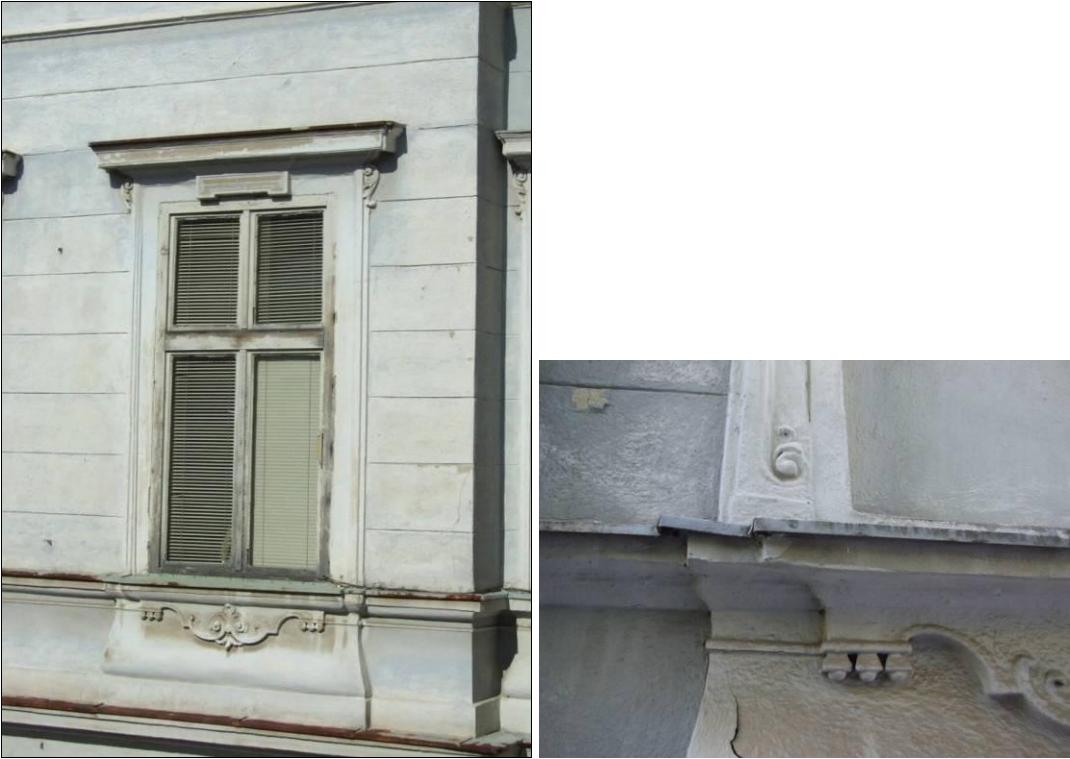
| Popis | <p>Šambrána okna po obvode s páskou. Hore rovná nadokenná rímša. Pásku lemuje ustúpená lišta, v mieste stretávania s rímšou má volutu s akantom. V strede pod rímšou obdĺžniková kazeta dole na krajocho s ušami. V parapete priebežná podokenná rímša, parapet tumbovitého tvaru, na jeho plochu v strede spod rímšy padá vystúpená konkávno – konvexne tvarovaná kazeta, v strede s listovým dekorom a na bokoch s ušami s kvapkami.</p> <p>Alternatívy: v spodnej časti bez parapetného zrkadla<br/> v spodnej časti stojky motív zatočeného listu (?)<br/> šambrána združeného okna</p> <p>Portál je rovnako členný, len bez parapetu.</p> <p>Datovanie: 1890, mladšie úpravy.<br/> Stav. technický stav: narušený až havarijný, lokálne poškodenia, špina.<br/> Situovanie: 2..n.p., dvorová fasáda východného a západného krídla. Južné krídlo – dvorová fasáda na 2.n.p. v strede ( mimo rizalitov ) bez parapetného zrkadla, severná fasáda východného krídla s motívom listu na stojke, severná fasáda západného krídla - združené okno.</p> <p>Počet: 20 ks + 3ks portál a 2 ks bez parapetného zrkadla, 1 ks združená šambrána.</p> | |

| NPO | <p>Zachovať, reštaurovať, odstrániť sekundárne vrstvy, nátery a omietky, očistiť do pôvodného profilu, vyspraviť poškodené miesta. Bolo by žiaduce zistiť, či motív zatočeného listu je primárny a obnoviť ho aj na ostatných šambránach, je podľa nášho názoru pôvodný.</p> <p>Povrchová úprava: podľa návrhu na reštaurovanie.</p> | |

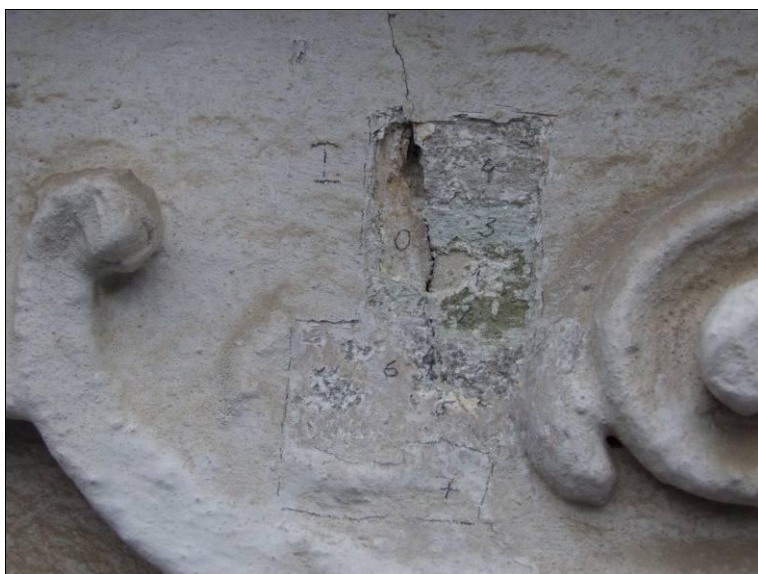
#### S1

**Miesto:** 2.n.p. 2. okenná z juhu, parapet okna, vystupujúca časť.

**Popis:** zistené stratigrafické vrstvy: 0 – vyhladená omietka s okrovým náterom ( neskôr č. 1 ), 1 – tenká vrstva podkladovej omietky, 2 - zelený náter, 3 – svetlozelený náter, 4 – sivý náter, 5 - zvyšky okra, 6 - staroružová, 7 - dnešný svetlomodrý náter. Číslovanie týchto vrstiev bolo zopakované v ostatných sondách bez ohľadu na počet a stratigrafiu zachovaných.

**Vyhodnotenie:** najstaršia zistená vrstva okrová, mladšia tmavo zelená, svetloružová, staroružová a mierne štruktúrovaná bledomodrá s bielou.

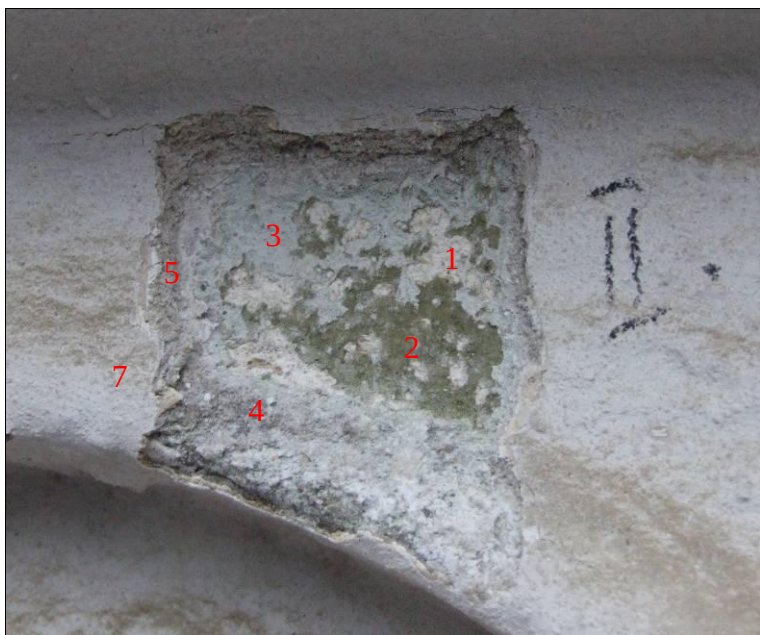
#### S2

**Miesto:** 2.n.p. 2. okenná z juhu, parapet okna, vystupujúca časť.

**Popis:** zistené stratigrafické vrstvy: 1 – vyhladená omietka s okrovým náterom, 2 - zelený náter, 3 – svetlozelený náter, 4 – sivý náter, 5 - zvyšky okra, 7 - dnešný svetlomodrý náter.

**Vyhodnotenie:** najstaršia zistená vrstva okrová, mladšia tmavo zelená, svetlozelená, staroružová a mierne štruktúrovaná bledomodrá s bielou.

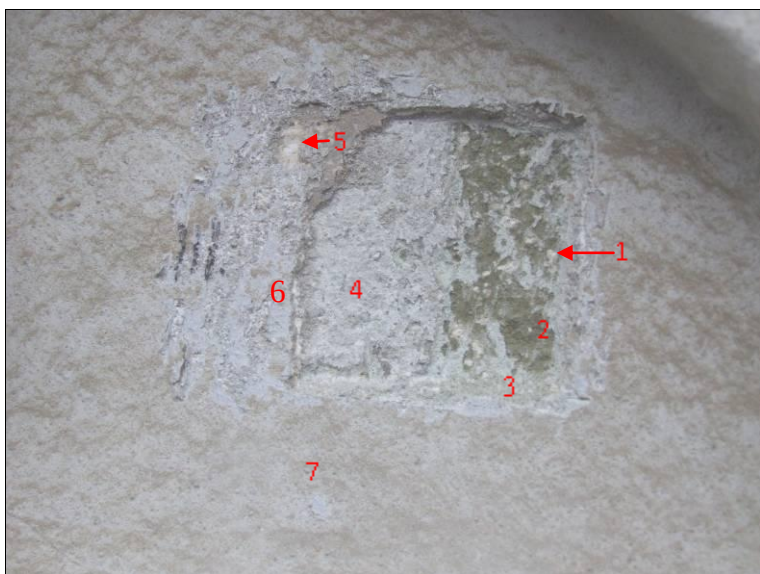
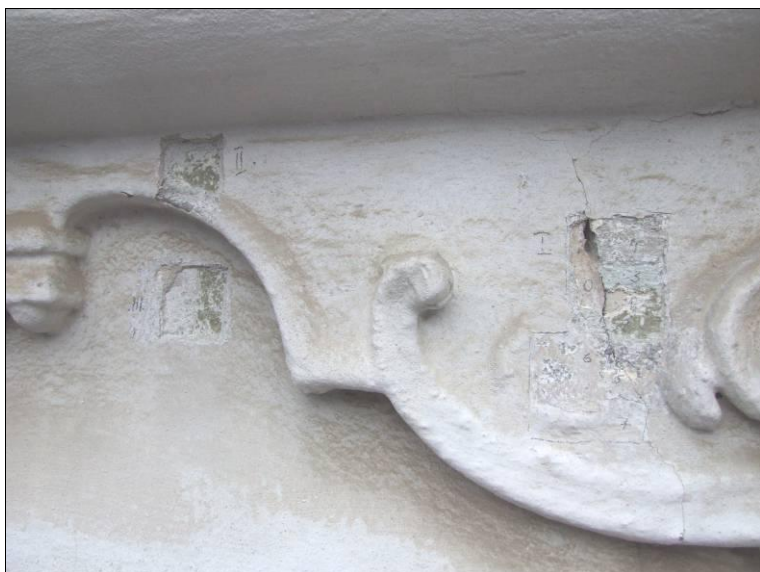
### S3

**Miesto:** 2.n.p. 2. okenná z juhu, parapet okna, plocha steny.

**Popis:** zistené stratigrafické vrstvy: 1- vyhladená omietka s okrovým náterom, 2 - zelený náter, 3 – svetlozelený náter, 4 – sivý náter, 5 - zvyšky okra, 6 -staroružová, 7 - dnešný svetlomodrý náter.

**Vyhodnotenie:** najstaršia zistená vrstva okrová, mladšia tmavo zelená, svetlozelená, sivá, staroružová a mierne štruktúrovaná bledomodrá s bielou.
