**Bratislava**

**Panenská ul. č. 11**

**Inventarizácia pamiatkovo hodnotných prvkov objektu**

**2015**

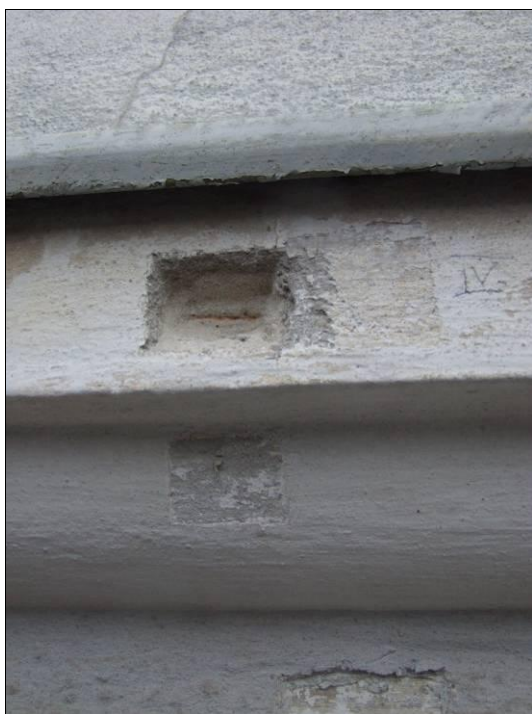
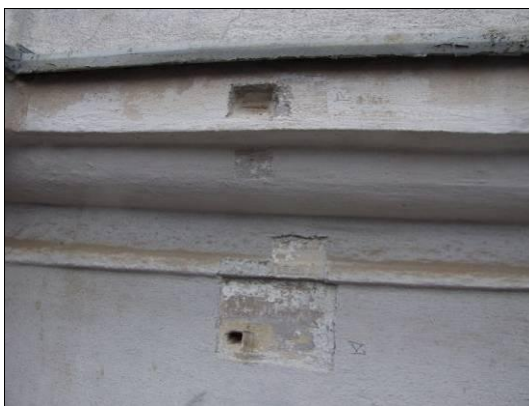
#### S4

**Miesto:** 2.n.p. 3. - 2. okenná z juhu, priebežná podokenná rímsa.

**Popis:** na tehlovom murive omietka s novodobou cementovou vrstvou, staroružovým a dnešným svetlomodrým náterom.

**Vyhodnotenie:** staršie vrstvy nezistené, mladšia omietková úprava s poslednými dvoma nátermi – staroružovým a dnešným bledomodrým.

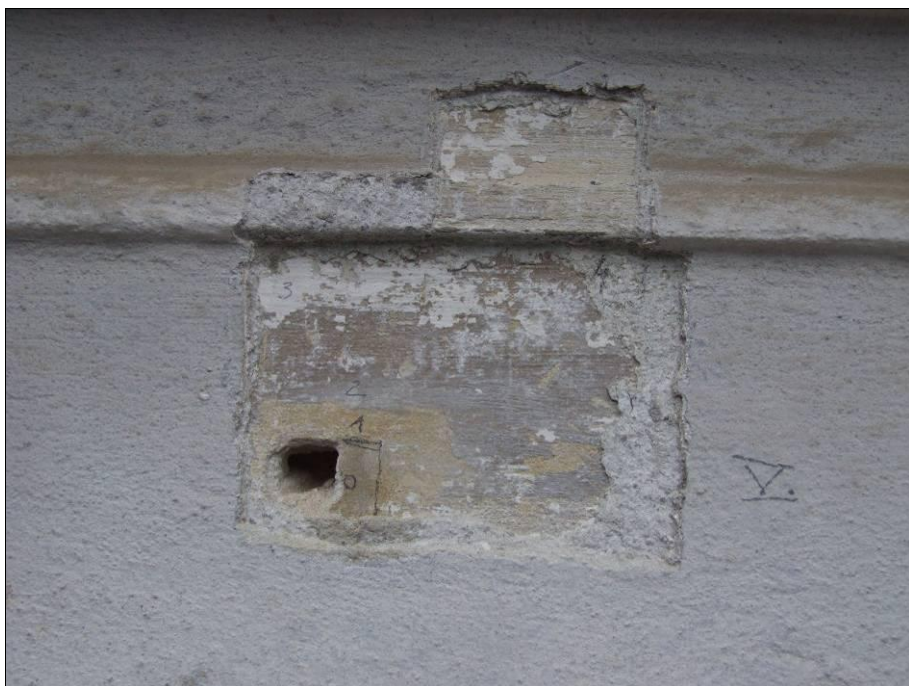
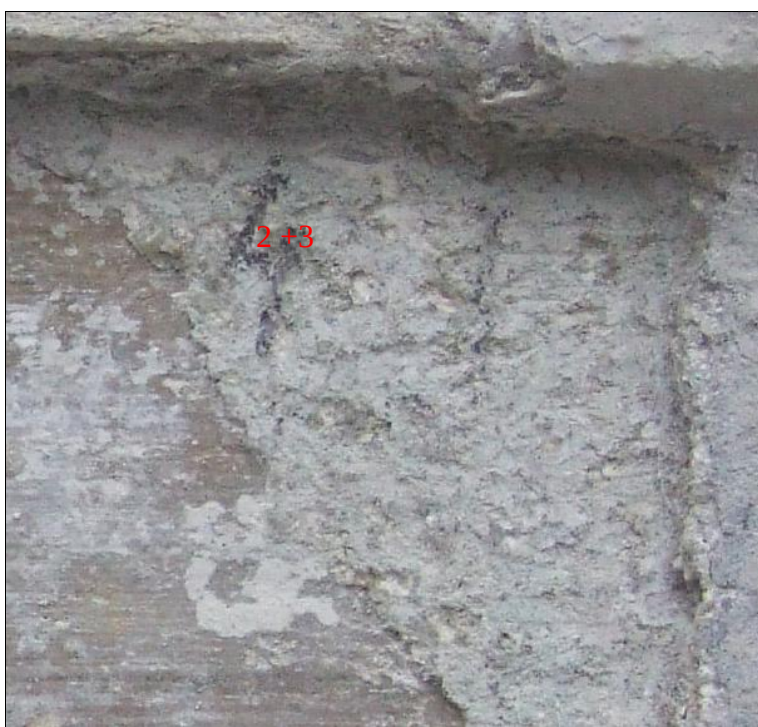
#### S5

**Miesto:** 2.n.p. 3. - 2. okenná z juhu, plocha steny pod rímsou.

**Popis:** zistené stratigrafické vrstvy: 0 + 1 – vyhladená omietka s okrovým náterom, 2 - tmavozelený a 3 - svetlozelený náter a dnešný bledomodrý náter.

**Vyhodnotenie:** najstarší zistený náter okrový.

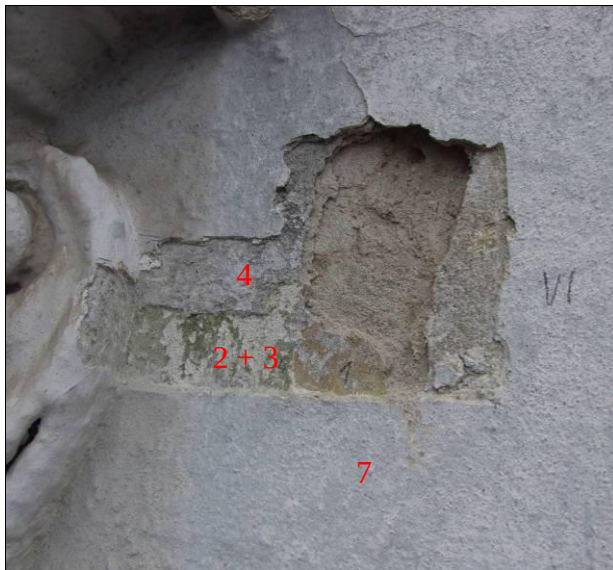
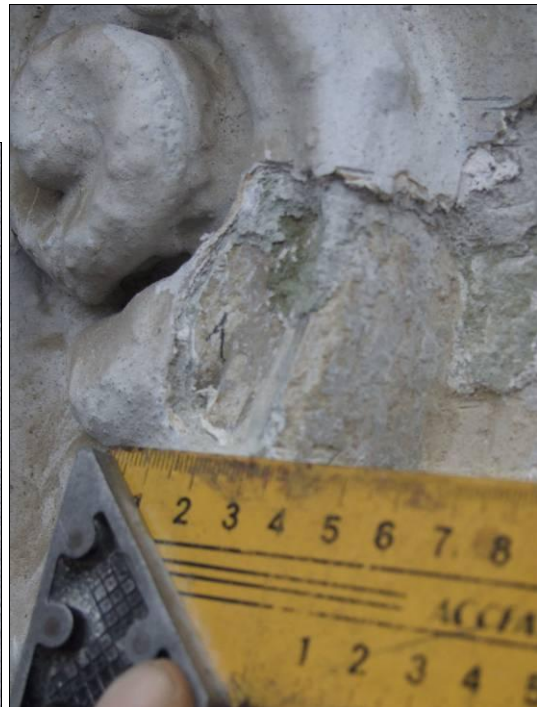
# S6

**Miesto:** 2.n.p. 3. okenná z juhu, južná strana šambrány, horná časť, plocha steny a ucha.

**Popis:** zistené stratigrafické vrstvy: 1- vyhladená omietka s okrovým náterom, 2 - zelený náter pod ktorým je tenká vrstva vyrovnávajúcej omietky , 3 – svetlozelený náter, 4 – sivý náter, 7 - dnešný svetlomodrý náter.

**Vyhodnotenie:** na ploche steny aj na uchu šambrány zistené rovnaké vrstvy, najstaršia okrová a mladšia tmavozelená.

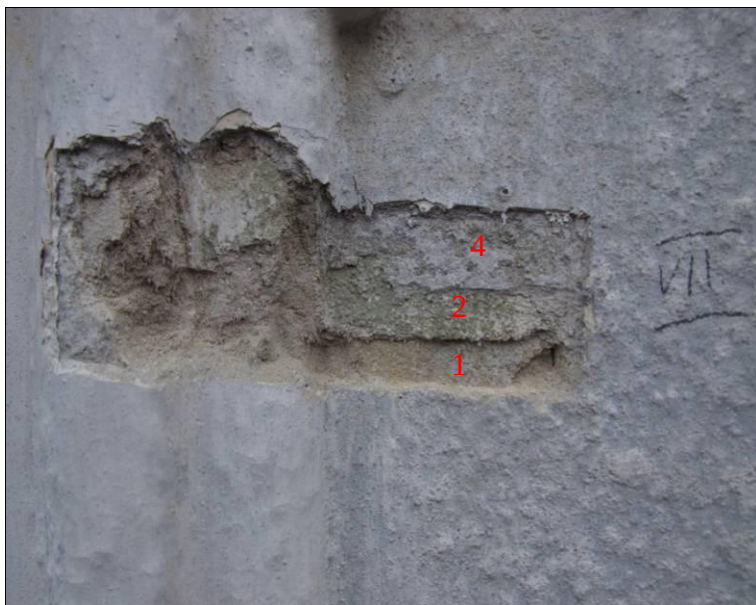
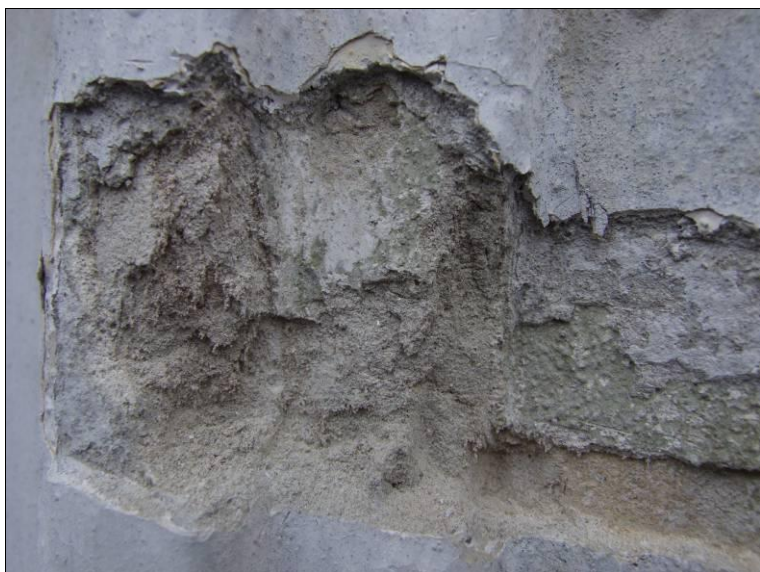
**S7**

**Miesto:** 2.n.p. 3. okenná z juhu, južná strana šambrány, stredná časť, plocha steny a šambrány.

**Popis:** zistené stratigrafické vrstvy rovnaké ako v S 5.

**Vyhodnotenie:** na ploche steny aj na uchu šambrány zistené rovnaké vrstvy, najstaršia okrová, mladšia tmavozelená.

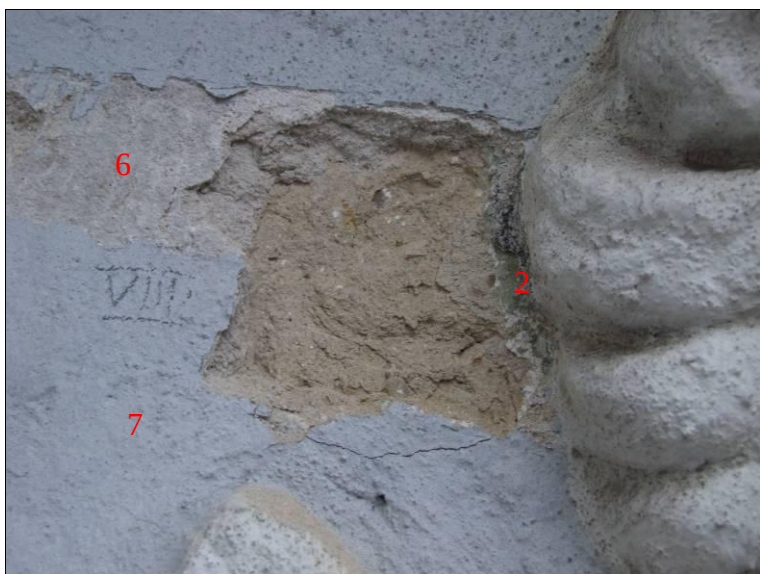
#### S8

**Miesto:** severná časť, kladie, v strede, plocha steny a korunka reliéfu ženskej hlavy.

**Popis:** na omietke plochy steny zistené malé zvyšky zeleného náteru, staroružového a dnešného bledomodrého. Na korunke 1- vyhladená omietka s okrovým náterom, 2 - zelený náter, 3 – svetlozelený náter, 4 – sivý náter, 5 - zvyšky okra, 6 - staroružová, 7 - dnešný svetlomodrý náter

**Vyhodnotenie:** na ploche steny sa zachovalo podstatne menšie množstvo starších náterov, najstarší tmavozelený. Na korunke sa zachovala široká škála starších náterov, najstarší okrový, mladší tmavozelený.

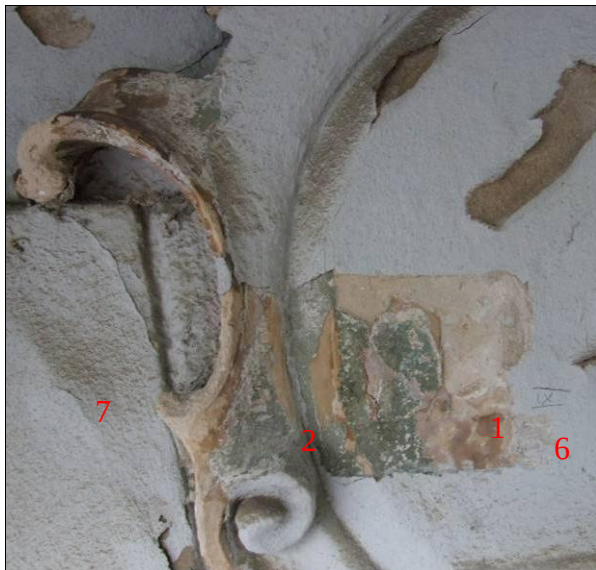
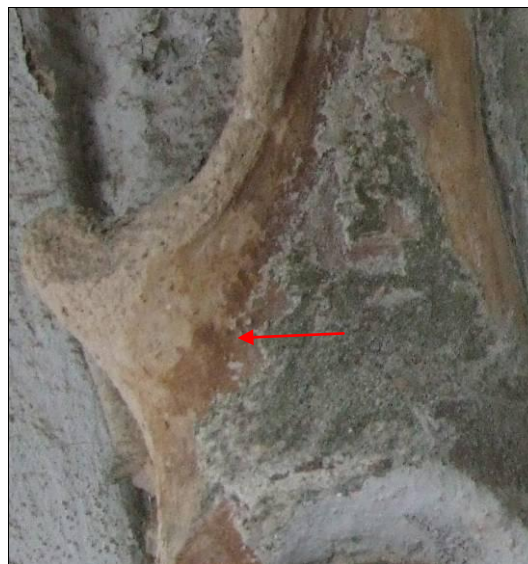
#### S9

**Miesto:** severná časť, kartuša pod balkónom.

**Popis:** 1 - vyhladená omietka s okrovým náterom, 2 - zelený náter, 6 - staroružová, 7 - dnešný svetlomodrý náter. Medzi okrovým náterom a tmavozeleným náterom sa zachovali ťahy tmavo okrového náteru ( šípka ), je možné že ide o snahu zvýrazniť plasticitu v rámci článku zvýraznením zahĺbených plôch.

**Vyhodnotenie:** na ploche kartuše sa zachoval najstarší okrový, mladší tmavozelený náter.

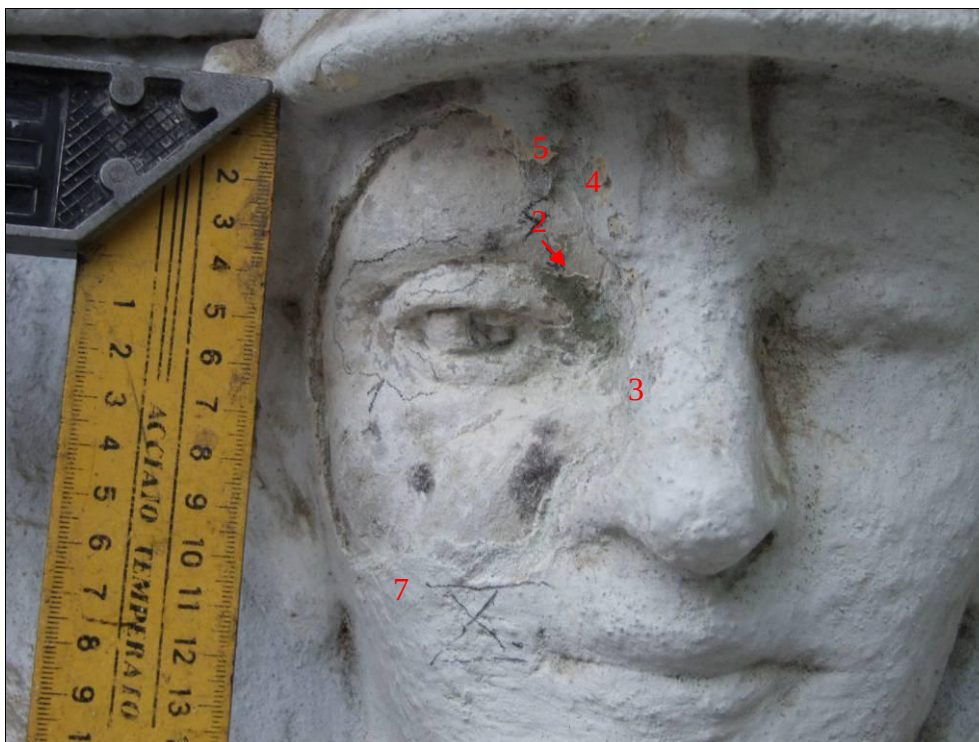
#### S10

**Miesto:** severná časť, kladie, reliéf mužskej hlavy .

**Popis:** 1 - vyhladená omietka s okrovým náterom, 2 - zelený náter, 3 – svetlozelený, 4 – sivý, 5 – zvyšky okra, 7 - dnešný svetlomodrý náter.

**Vyhodnotenie:** na ploche reliéfu sa zachovala široká škála starších náterov, najstarší okrový, mladší tmavozelený. Pri porovnaní očistenej časti reliéfu ( vľavo ) je zreteľná strata plasticity po poslednom nátere fasády.

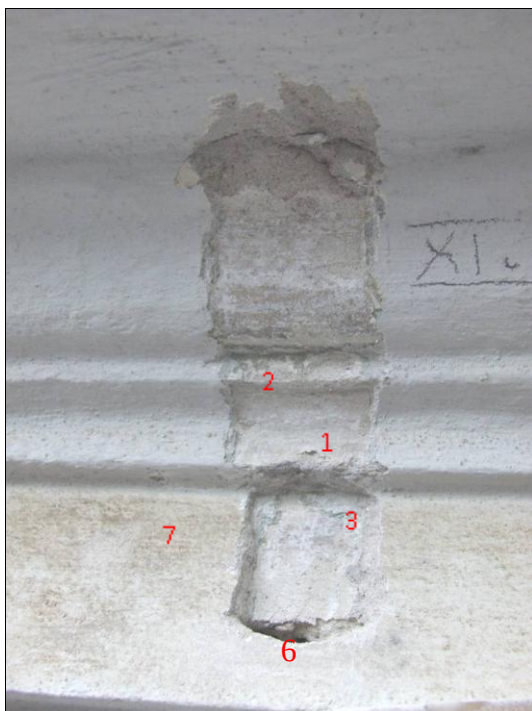
# **S11**

**Miesto:** 1.n.p. severná časť, šambrána okna, horná časť.

**Popis:** 1 - vyhladená omietka s okrovým náterom, 2 - zelený náter, 3- svetlozelený náter, 6 - staroružová, 7 - dnešný svetlomodrý náter.

**Vyhodnotenie:** zachovaný najstarší okrový a dva zelené nátery, v dolnej časti vidno nové dorobenie šambrány zrejme v súvislosti s výmenou okenných výplní.

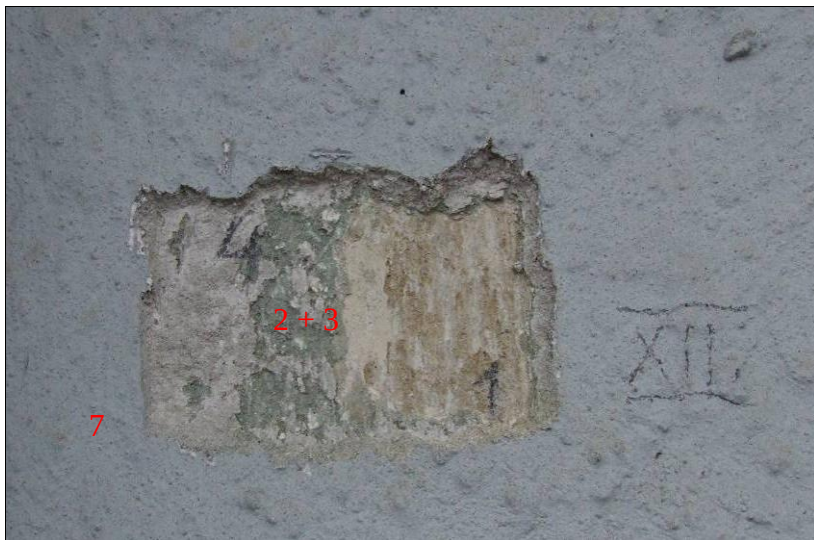
# **S12**

**Miesto:** kladie, v strede, plocha kladia.

**Popis:** 1 - vyhladená omietka s okrovým náterom, 2 + 3 zelené nátery, 4- sivý náter, 7 - dnešný svetlomodrý náter.

**Vyhodnotenie:** zachovaný najstarší okrový a zelený náter.

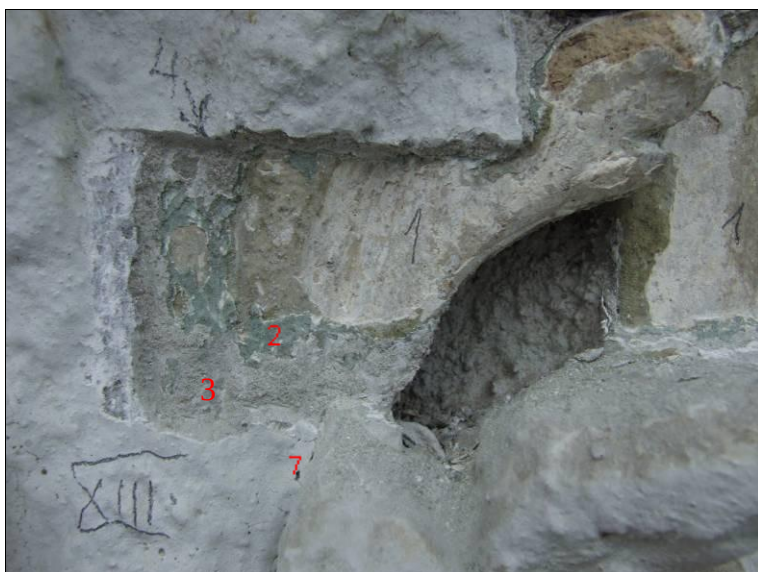
### S13

**Miesto:** kladie, v strede, plocha akantového listu.

**Popis:** 1 - vyhladená omietka s okrovým náterom, 2 – tmavo zelený náter, 3 – svetlozelený, 4- sivý náter, 7 - dnešný svetlomodrý náter.

**Vyhodnotenie:** zachovaný najstarší okrový a zelený náter.

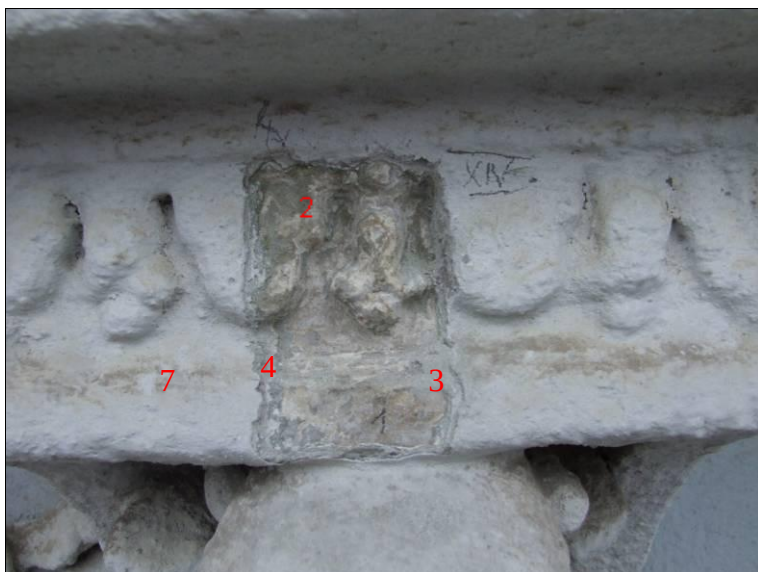
### S14

**Miesto:** kladie, v strede, plocha akantového listu, nad listom.

**Popis:** 1 - vyhladená omietka s okrovým náterom, 2 - zelený náter, 3 – svetlozelený 4- sivý náter, 7 - dnešný svetlomodrý náter.

**Vyhodnotenie:** zachovaný najstarší okrový a zelený náter.

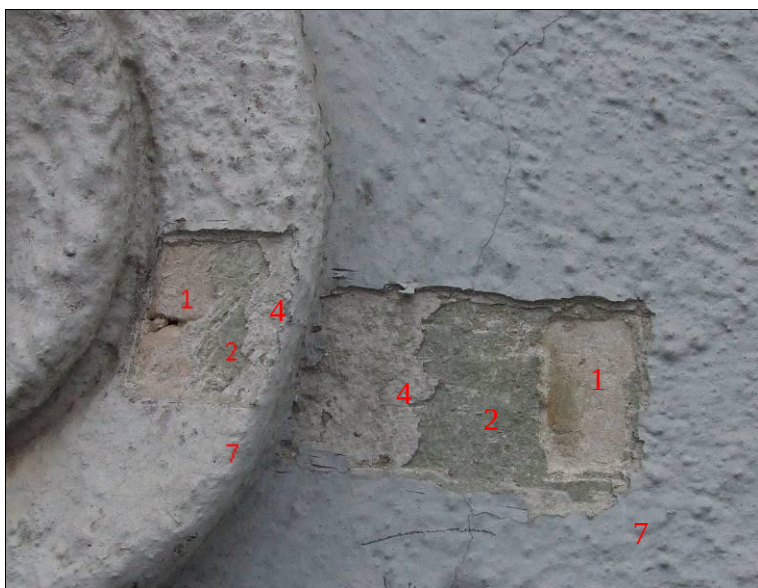
### S15

**Miesto:** 2.n.p, v strede, šambrána okna.

**Popis:** 1 - vyhladená omietka s okrovým náterom, 2 - zelený náter, 4- sivý náter, 7 - dnešný svetlomodrý náter.

**Vyhodnotenie:** zachovaný najstarší okrový a zelený náter zistený na ploche steny aj na uchu šambrány.

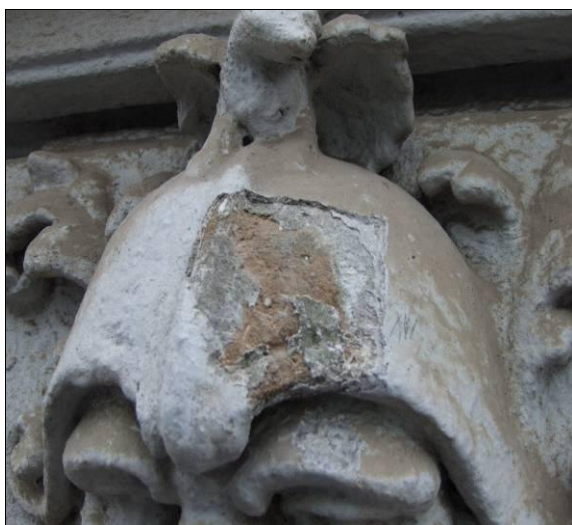
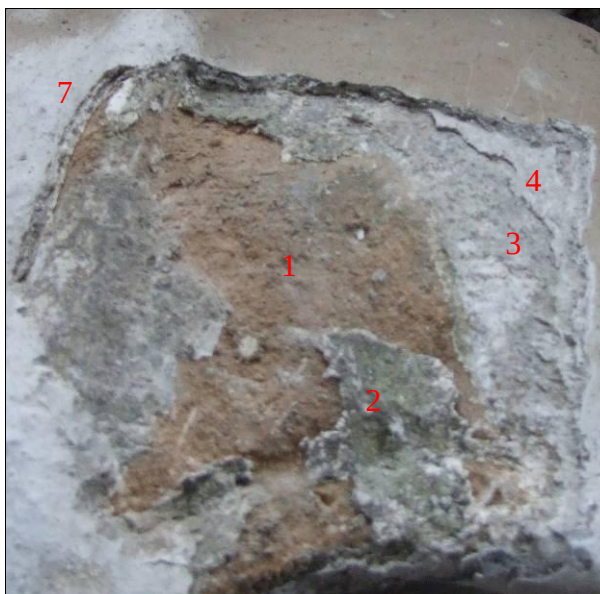
### S16

**Miesto:** 1.n.p, východná časť, hlava lesného muža.

**Popis:** 1 - vyhladená omietka s okrovým náterom, 2 - zelený náter, 3 – svetlozelený, 4- sivý náter, 7 - dnešný svetlomodrý náter.

**Vyhodnotenie:** zachovaný najstarší okrový a zelený náter.

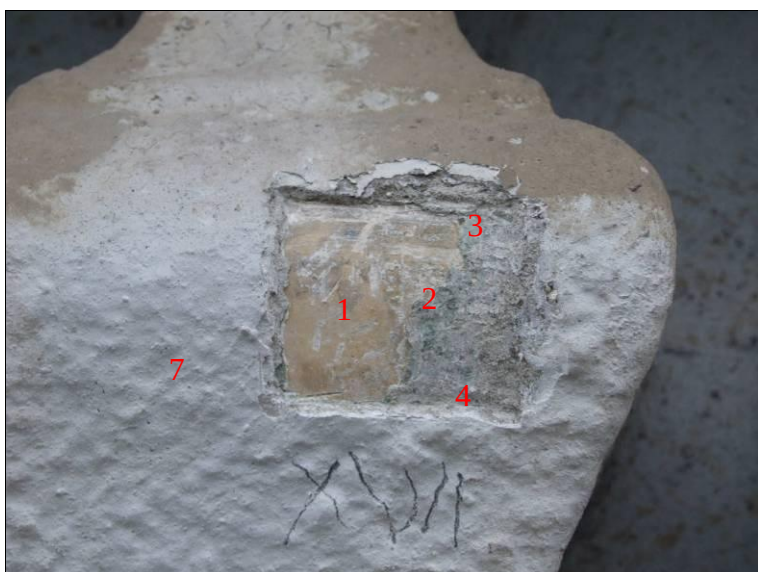
### S17

**Miesto:** 2.n.p., východná časť, parapet okna, kuželka.

**Popis:** 1 - vyhladená omietka s okrovým náterom, 2 - zelený náter, 3 – svetlozelený náter, 4- sivý náter, 7 - dnešný svetlomodrý náter.

**Vyhodnotenie:** zachovaný najstarší okrový a zelený náter.

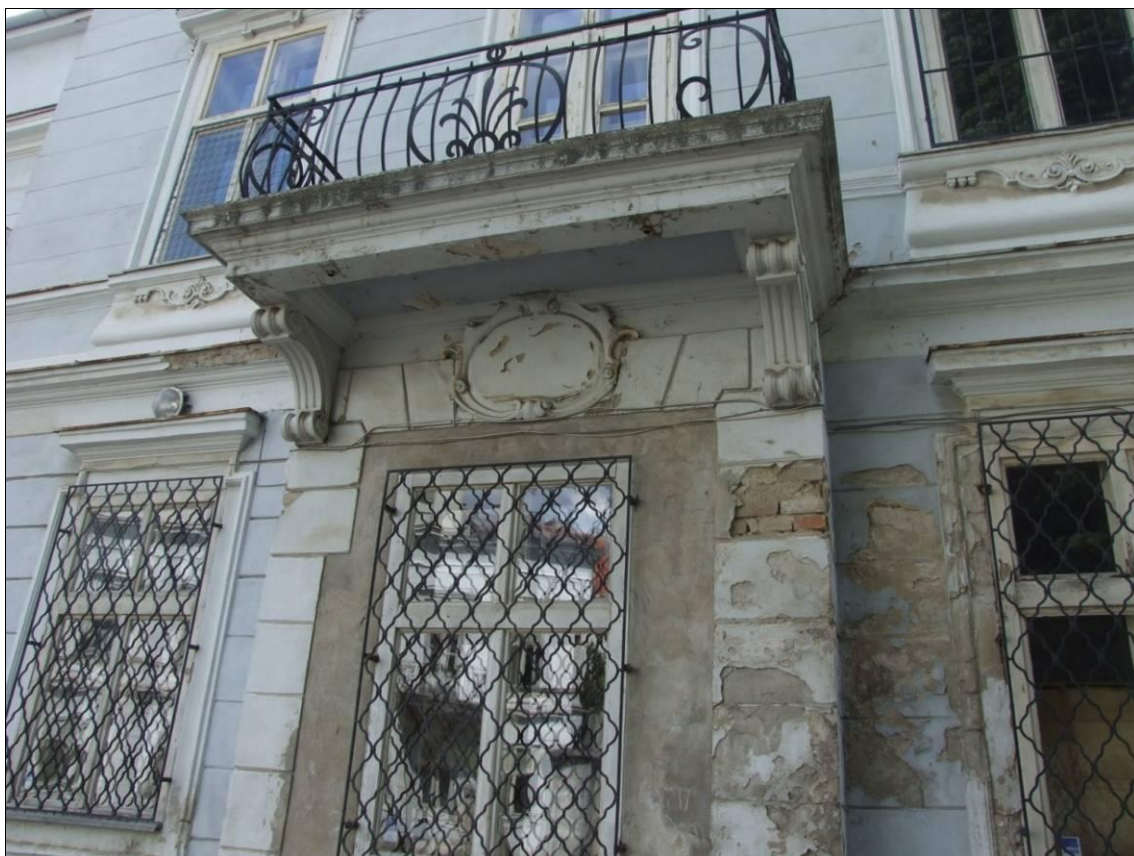
západné krídlo, dvorová fasáda, stav omietok

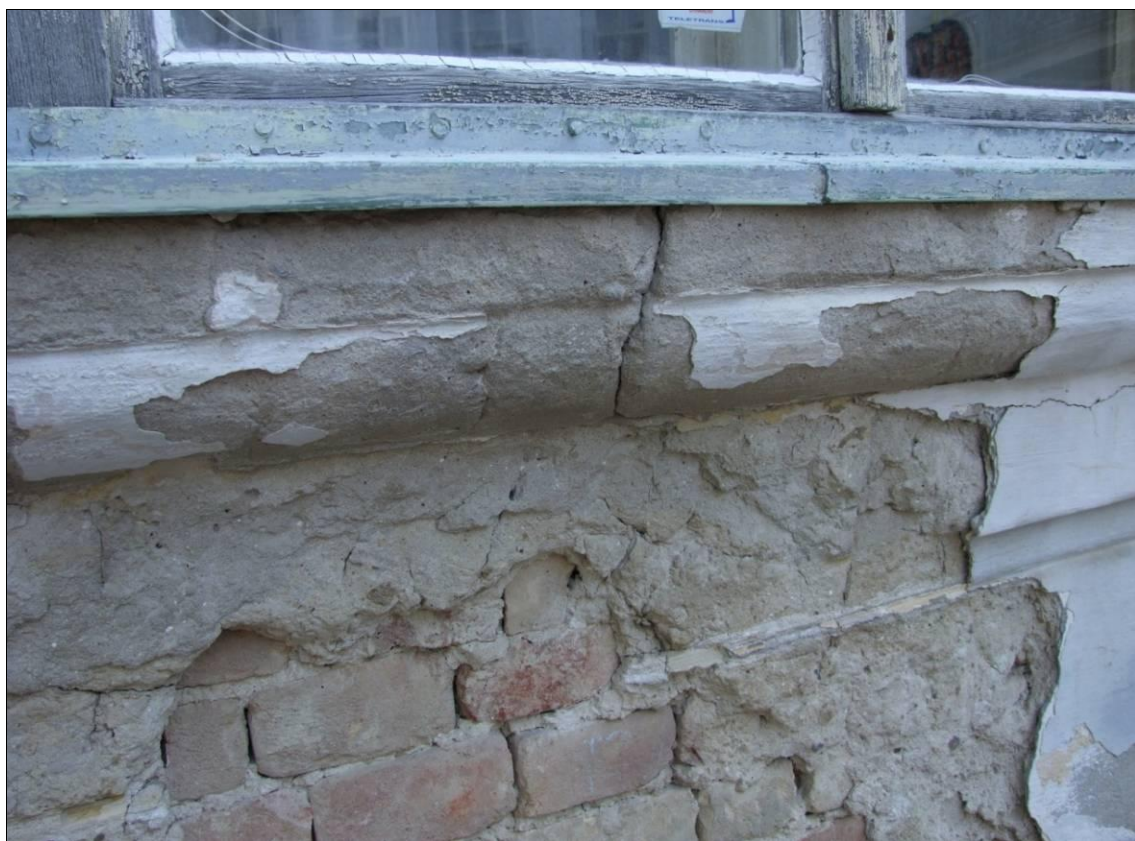
východné krídlo, dvorová fasáda, severná časť, 1.n.p., stav omietok

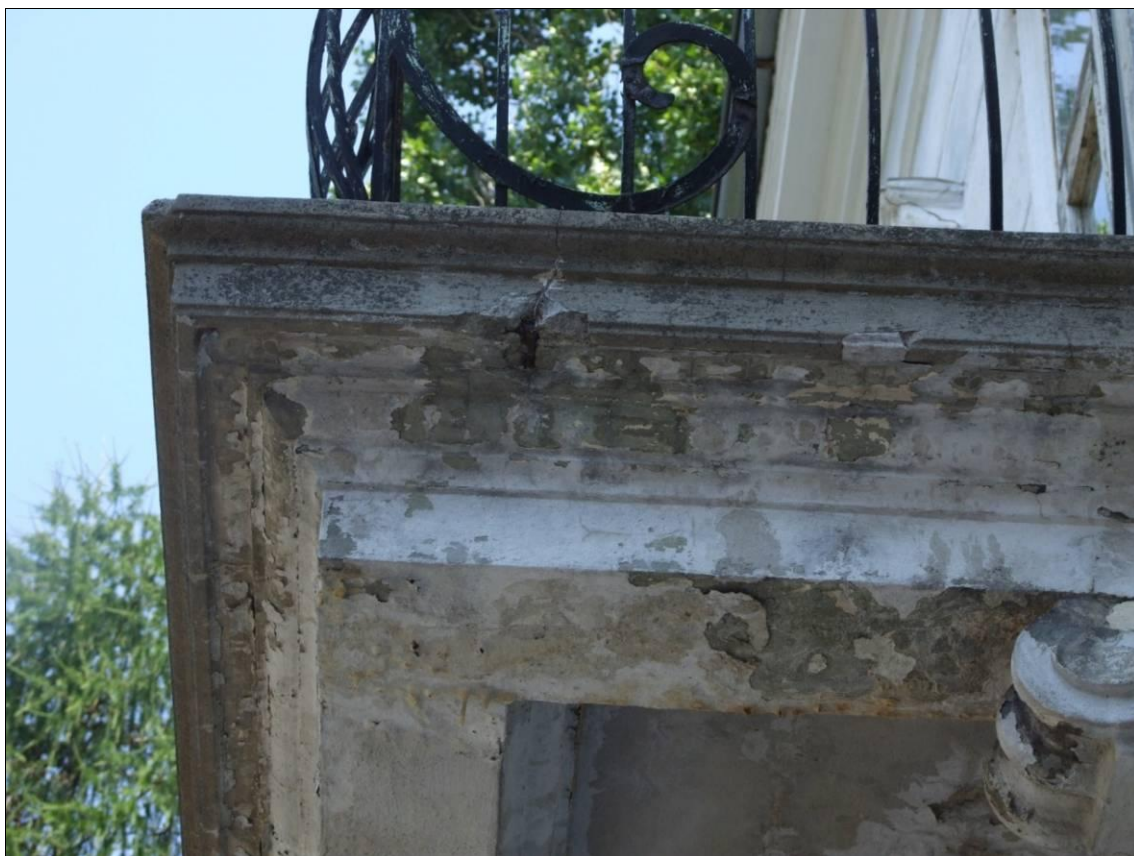
východné krídlo, dvorová fasáda, stav konštrukcie balkóna
