# HLAVNÍ PROHLÍDKA MOSTU

**EV. Č. BPH - 01**

**MOST NA UL. VSETÍNSKÁ PŘED DOMEM Č.P. 1626  
V BYSTŘICI POD HOSTÝNEM**

**ZÁŘÍ 2018**

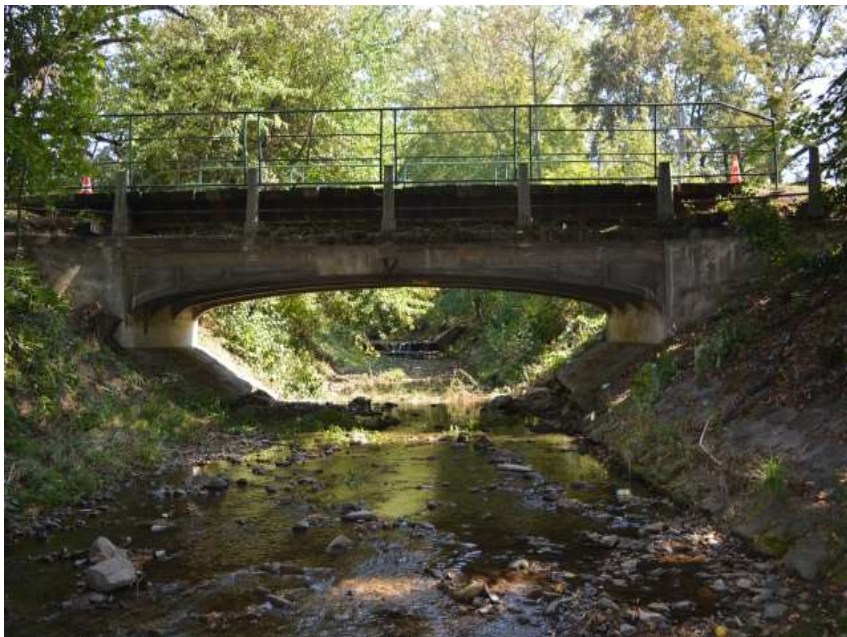
**FOTO 4**

Celkový pohled na most zleva (proti směru toku). Most je přístupný bez větších problémů, bez závad.

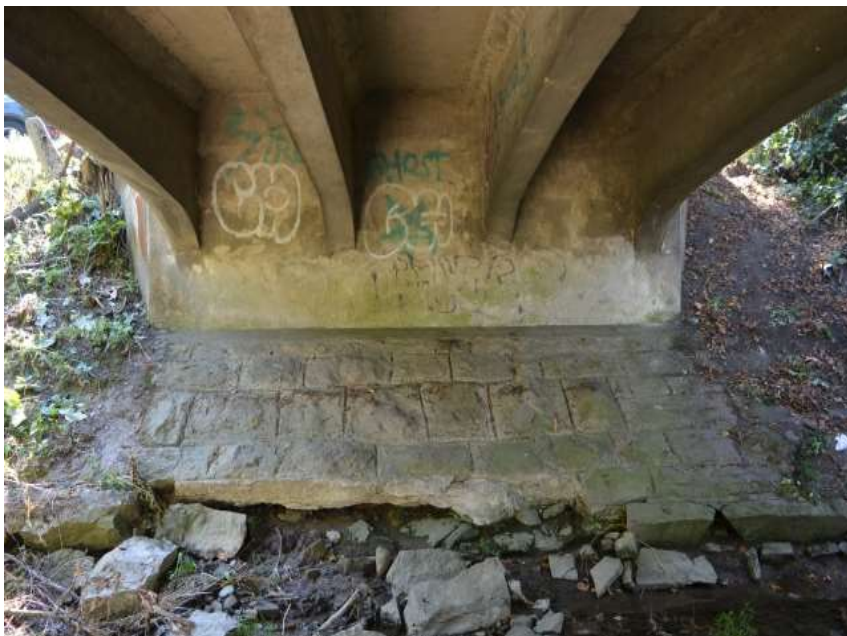
**FOTO 5**

Celkový pohled na opěru 1. Sondy nebyly provedeny, základy betonového mostu jsou nepřístupné, dosud bez postřehnutelných geometrických změn, bez obnažení či podemletí základů. Izolace betonového mostu je lokálně porušená, zavlhnutí SS i NK je patrné.

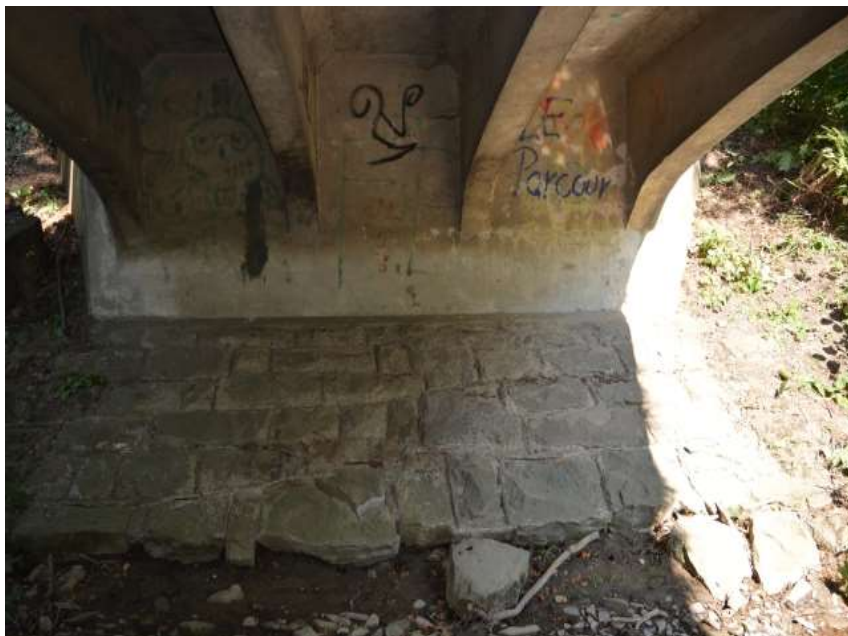
**FOTO 8**

Celkový pohled na opěru 2. SS obou mostů doposud bez zjevných globálních geometrických změn. Izolace betonového mostu je lokálně porušená, zavlhnutí SS i NK je patrné.

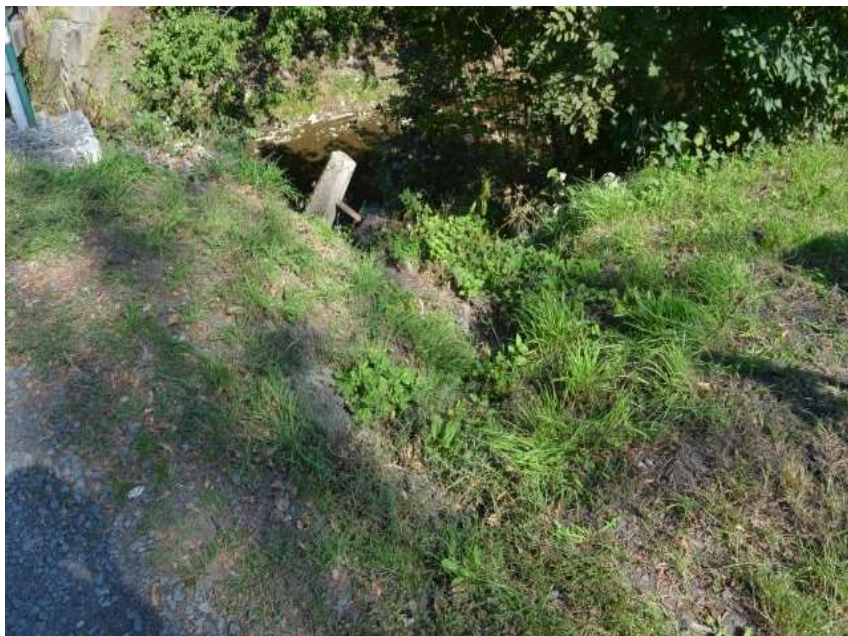
**FOTO 17**

Vrch násypového svahu u P křídla OP1. Násypové svahy u křídel betonového mostu jsou nezpevněny, postupně erodují a jsou odplavovány, uchycena je vegetace.

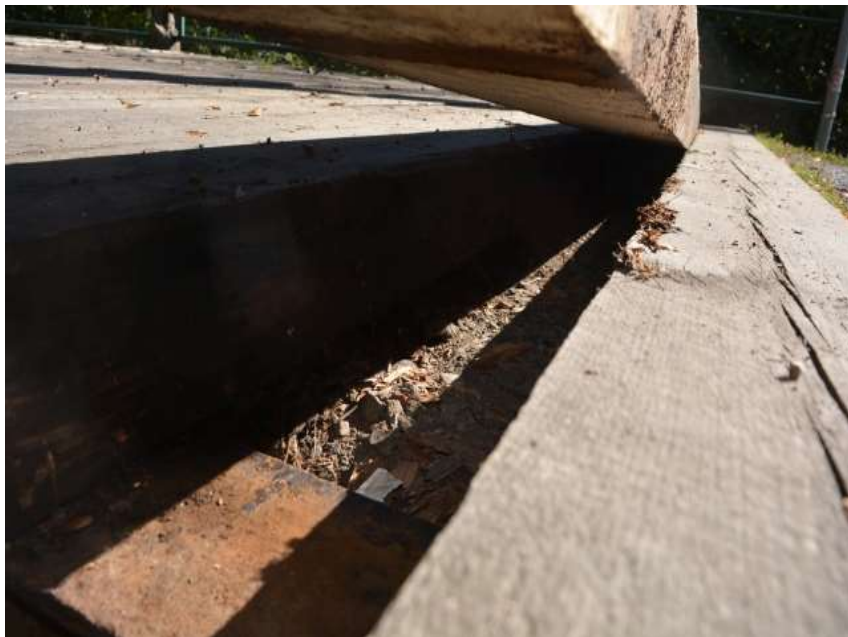
**FOTO 19**

Detail uložení ocelového provizoria na OP1. Založení ocelového provizoria na terénu lze považovat pouze za dočasné, je sice stabilní, ale může být ovlivněno povrchovou vodou a mrazem

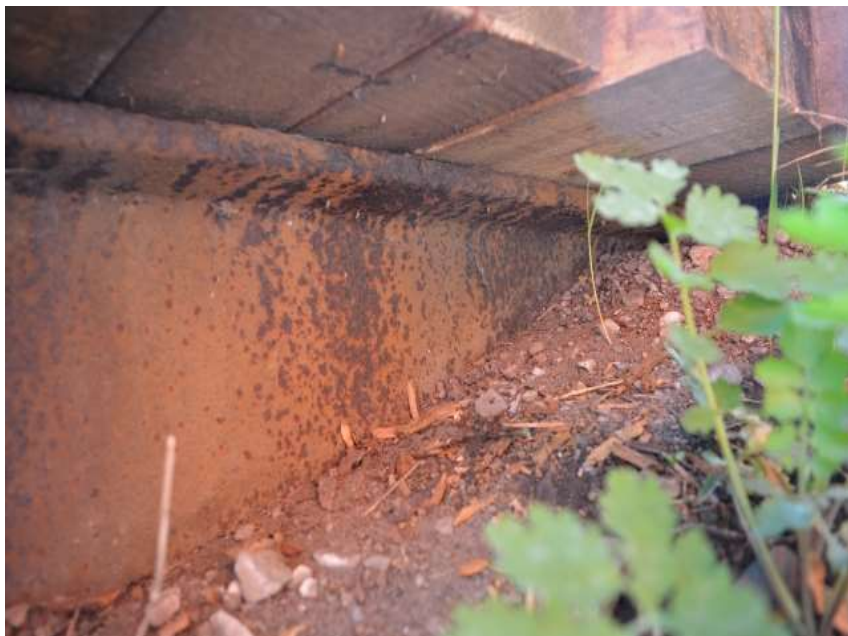
**FOTO 20**

Detail uložení ocelového provizoria na OP1. Založení ocelového provizoria na terénu lze považovat pouze za dočasné, je sice stabilní, ale může být ovlivněno povrchovou vodou a mrazem

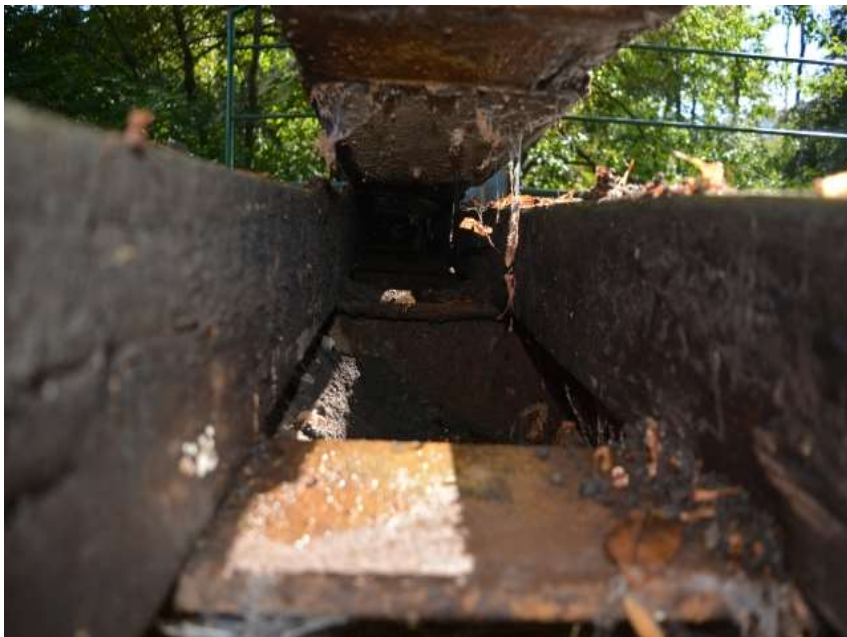
**FOTO 22**

Detail uložení ocelového provizoria na OP2. Dřevěný úložný práh ocelového provizoria lze považovat pouze za dočasné uložení ocelových nosníků, uložení nelze s ohledem na jeho zasypání zeminou kontrolovat, s ohledem na bodové namáhání dřevěných trámů může dojít k zatlačení ocelových nosníků do těchto trámů a poté k jejich možnému natočení a případné jejich nestabilitě.

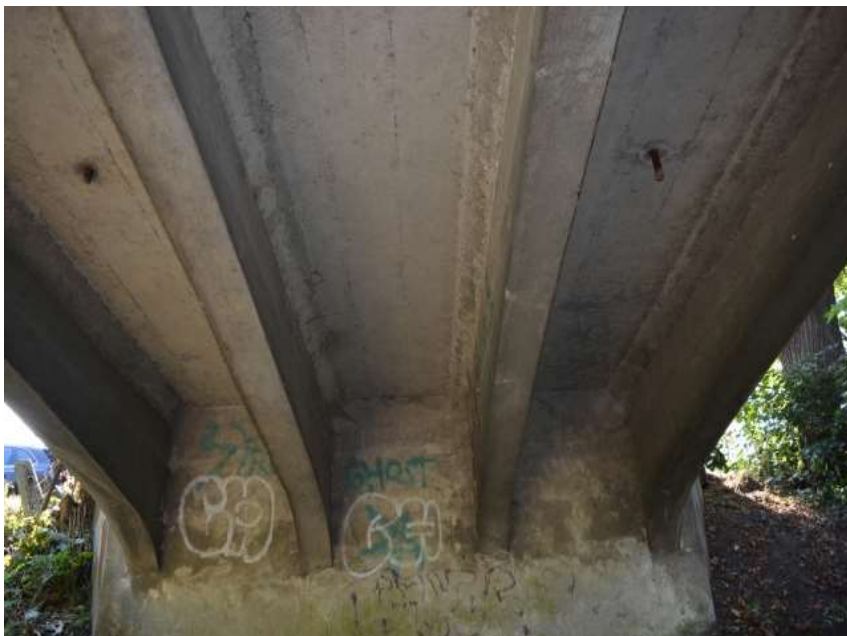
**FOTO 23**

Celkový pohled na NK betonového mostu k OP1. NK obou mostů doposud bez zjevných globálních geometrických změn.

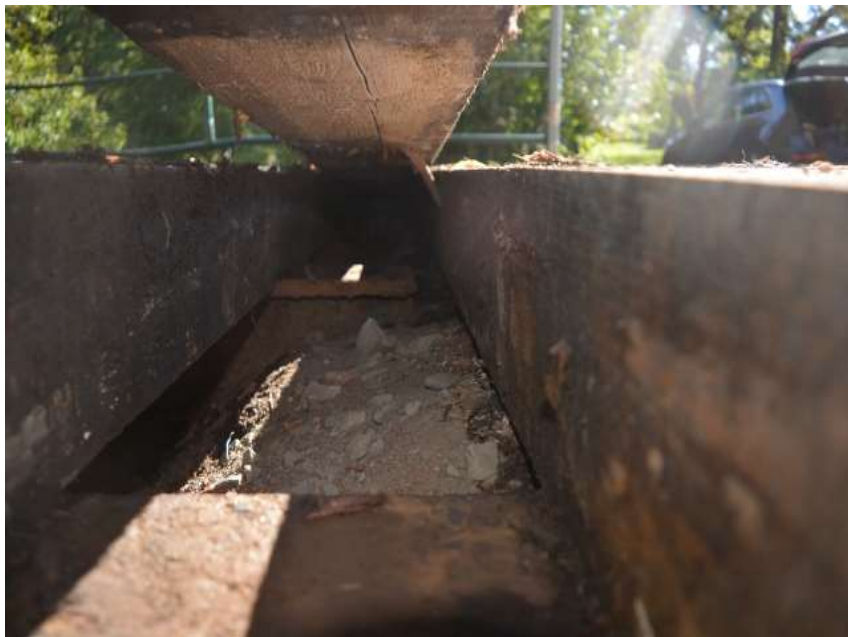
**FOTO 52**

Detail NK ocelového provizoria v místě uložení. Ocelové trámy jsou na koncích v místech jejich uložení pouze zasypány zeminou a není provedeno jejich pevné vzájemné propojení příčnickem, nosníky mohou být bez příčného ztužení alespoň v místě jejich uložení nestabilní a mohou se nekontrolovaně naklánět či v krajním případě i překloupat.

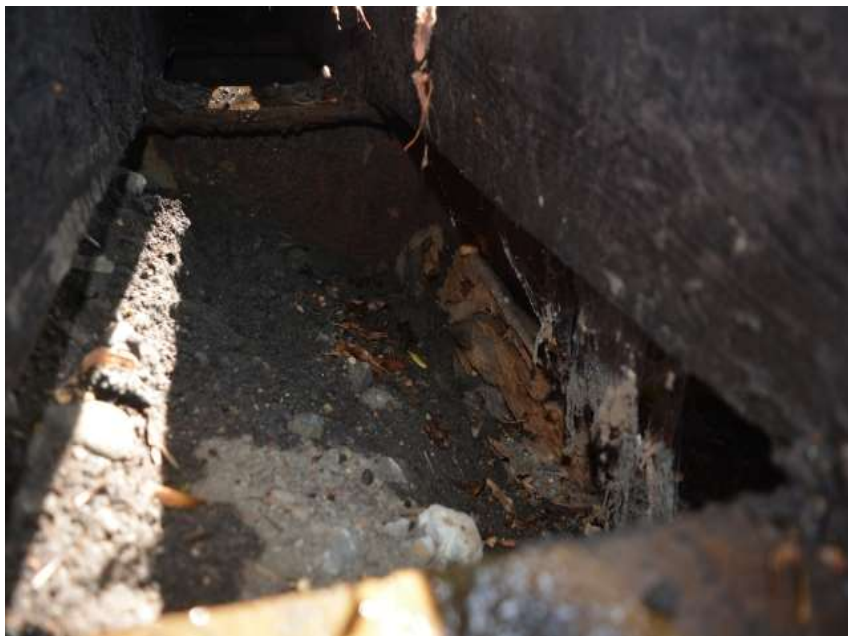
**FOTO 53**

Detail NK ocelového provizoria v místě uložení. Ocelové trámy jsou na koncích v místech jejich uložení pouze zasypány zeminou a není provedeno jejich pevné vzájemné propojení příčnickem, nosníky mohou být bez příčného ztužení alespoň v místě jejich uložení nestabilní a mohou se nekontrolovaně naklánět či v krajním případě i překloupat.

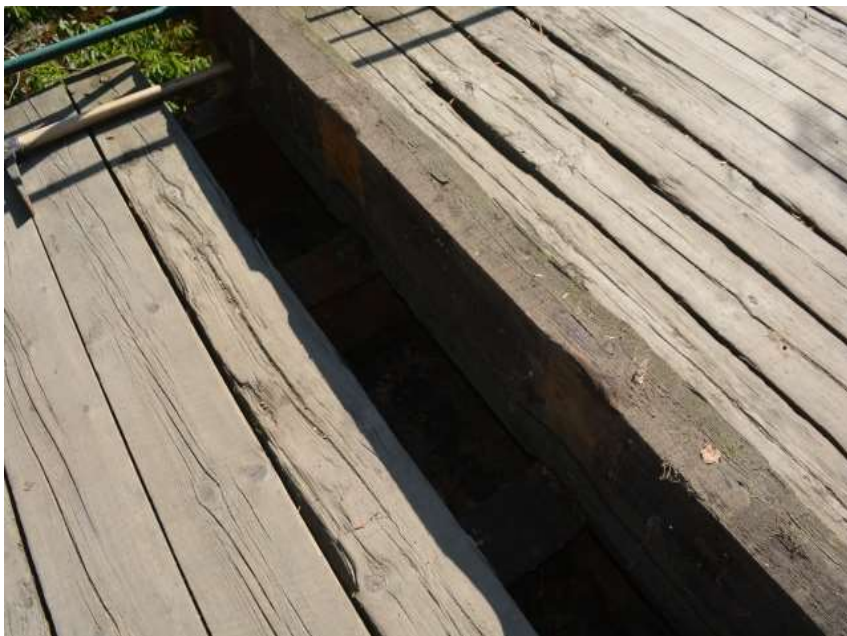
**FOTO 59**

Detail mostovky NK ocelového provizoria. Dřevěné trámy mostovky jsou na ocelových nosnících pouze volně uloženy, bez pevného uchycení k ocelovým trámům či jejich vzájemného sepnutí může dojít k jejich posunutí z místa uložení či v krajním případě zvednutí, překlopení a úplnému vypadnutí z mostu.

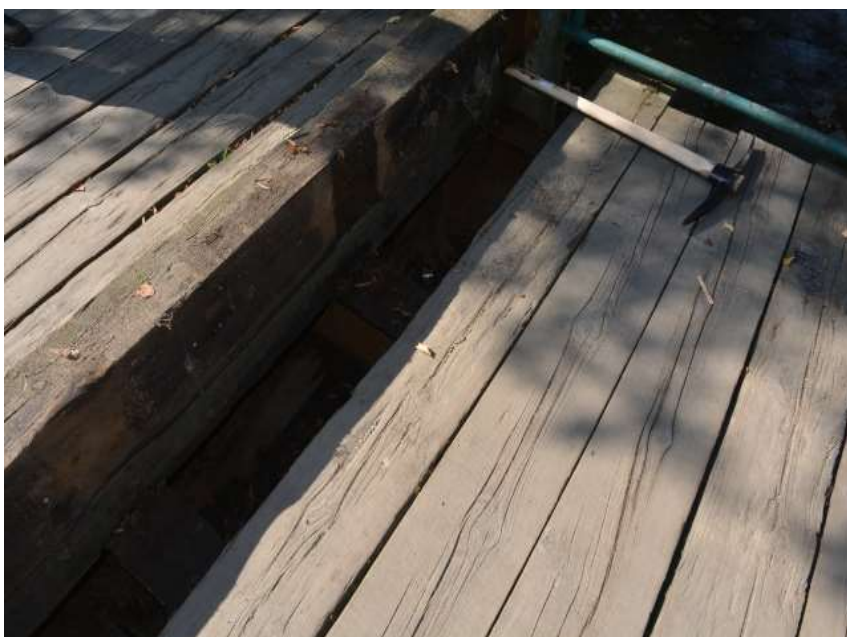
**FOTO 60**

Detail mostovky NK ocelového provizoria. Dřevěné trámy mostovky jsou na ocelových nosnících pouze volně uloženy, bez pevného uchycení k ocelovým trámům či jejich vzájemného sepnutí může dojít k jejich posunutí z místa uložení či v krajním případě zvednutí, překlopení a úplnému vypadnutí z mostu.

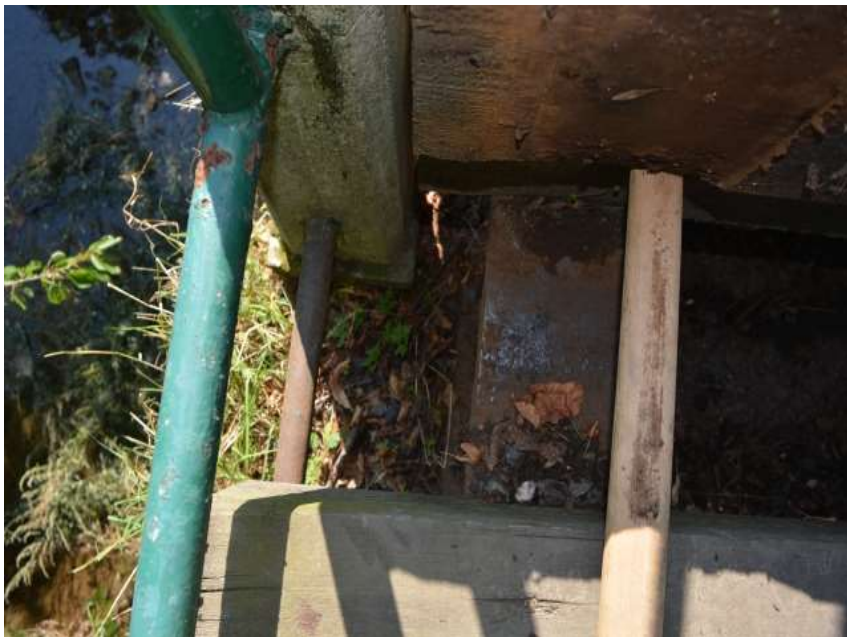
**FOTO 61**

Detail povrchu betonového mostu pod NK ocelového provizoria. Vozovka betonového mostu je běžně nepřístupná, po lokálním odkrytí trámů mostovky provizoria zjištěna na povrchu betonového mostu pouze hlína, humus a nečistoty.

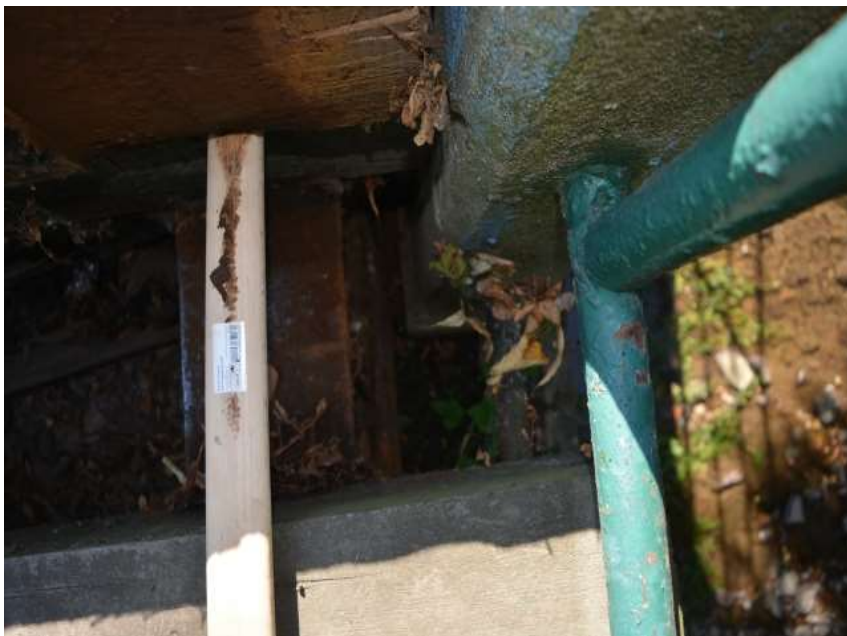
**FOTO 62**

Detail povrchu betonového mostu pod NK ocelového provizoria. Vozovka betonového mostu je běžně nepřístupná, po lokálním odkrytí trámů mostovky provizoria zjištěna na povrchu betonového mostu pouze hlína, humus a nečistoty.

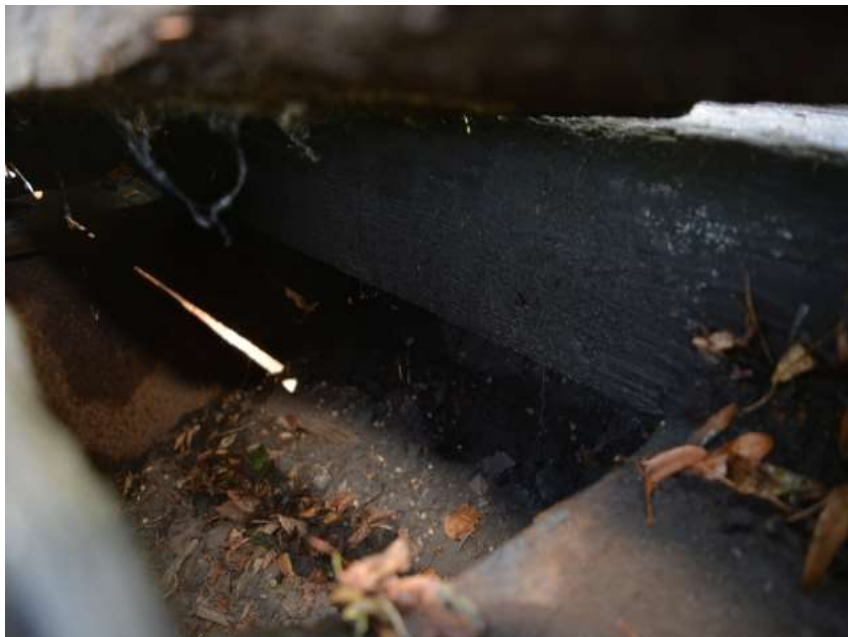
**FOTO 64**

Detail povrchu betonového mostu pod NK ocelového provizoria v uložení na OP2. Vozovka betonového mostu je běžně nepřístupná, po lokálním odkrytí trámů mostovky provizoria zjištěna na povrchu betonového mostu pouze hlína, humus a nečistoty.

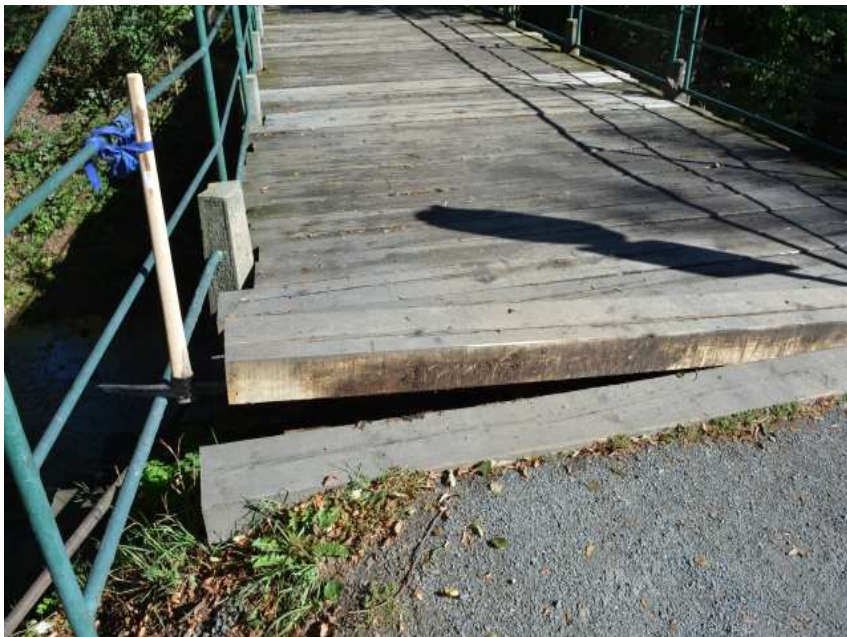
**FOTO 73**

Detail vozovky (mostovky) ocelového provizoria. Ocelové provizorium bez říms. Zálivky ani na jednom mostě nejsou.

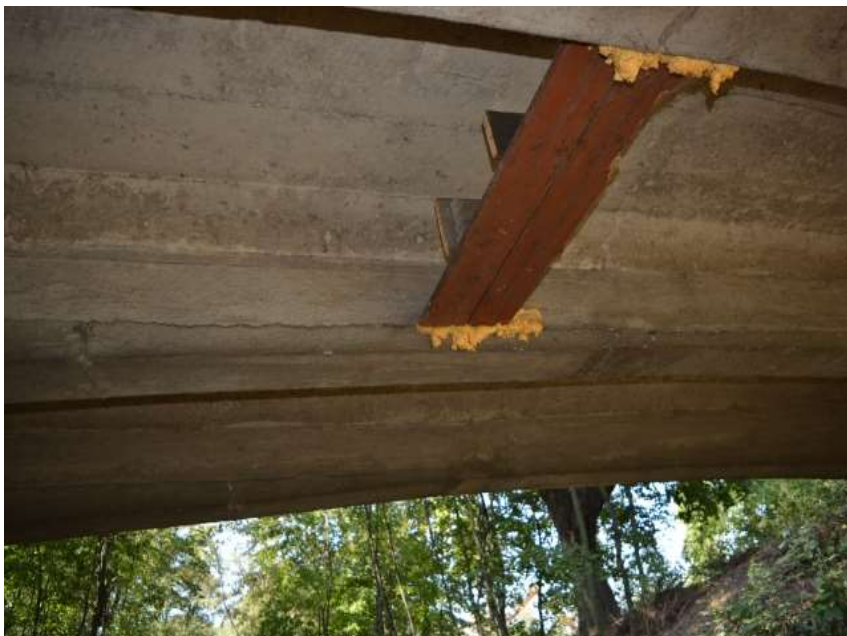
**FOTO 74**

Detail pohledu NK mostu. Izolace betonového mostu je lokálně porušená, zavlhnutí SS i NK je patrné.

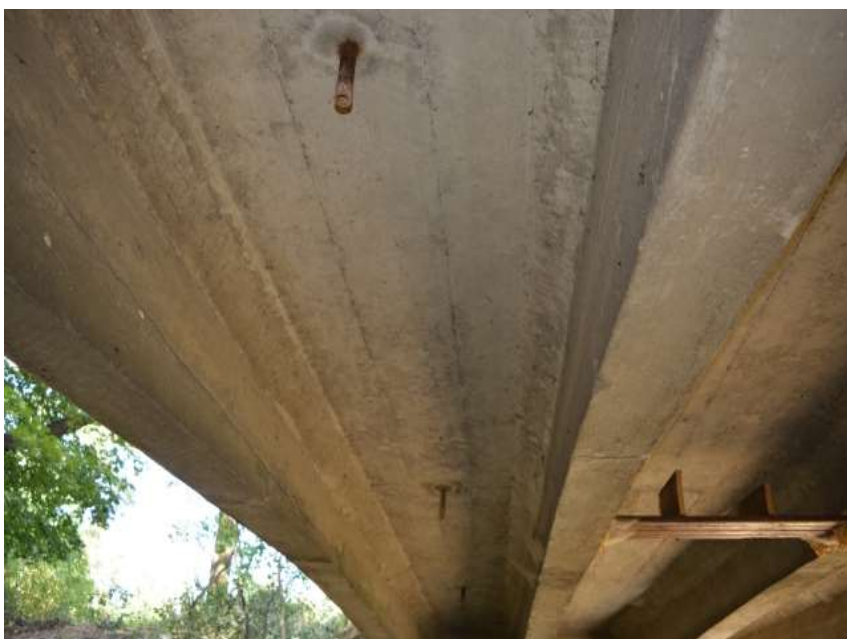
**FOTO 75**

Detail pohledu NK mostu s vyústěním odvodnění zřejmě izolace. Odvodňovače povrchových vod na mostě zřejmě nejsou, odvodňovací zařízení nezjištěno. Vyústění odvodnění zřejmě izolace ocelovými trubičkami celoplošně povrchově koroduje, lokálně v asi 30% plochy i hloubkově s odpadem materiálu.

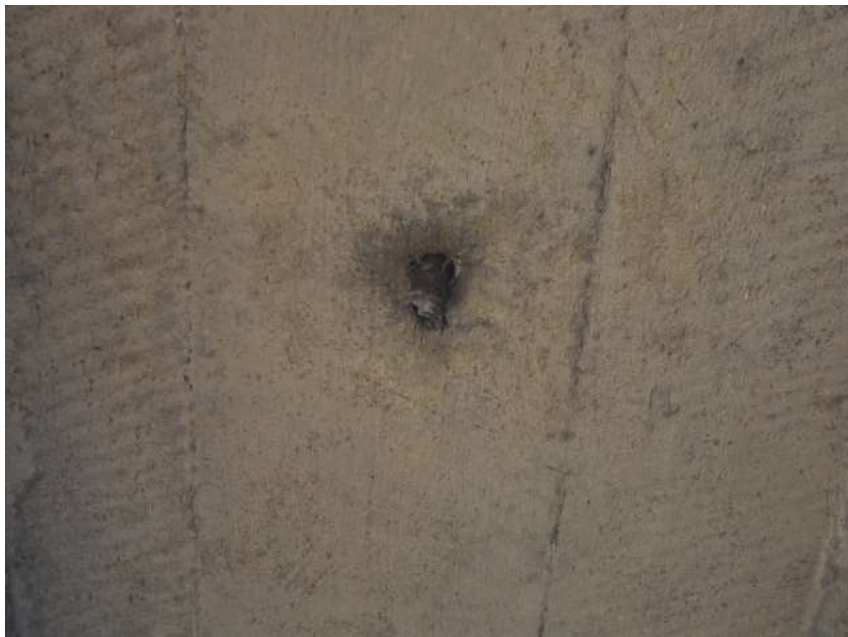
**FOTO 76**

Detail vyústění odvodnění zřejmě izolace. Vyústění odvodnění zřejmě izolace ocelovými trubičkami celoplošně povrchově koroduje, lokálně v asi 30% plochy i hloubkově s odpadem materiálu.

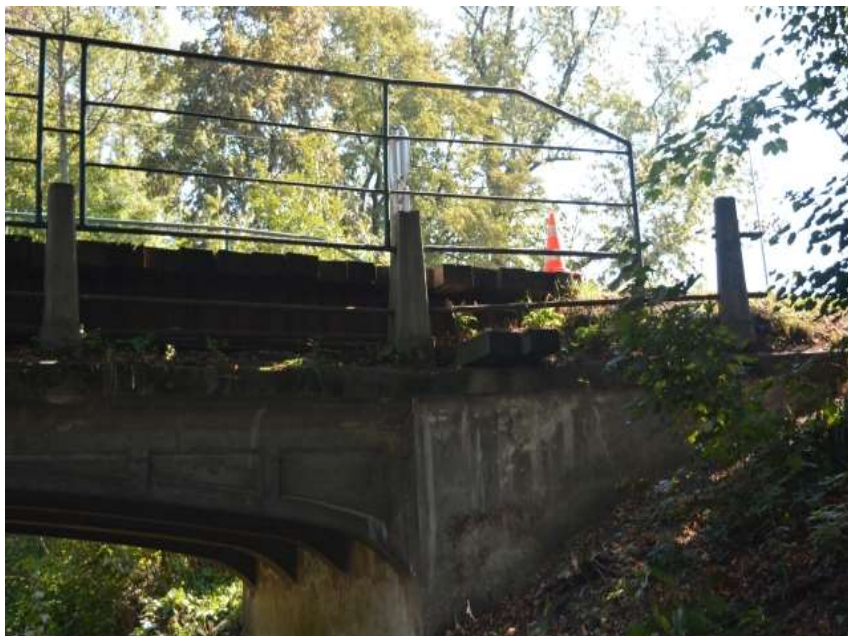
**FOTO 77**

Celkový pohled na levé zábradlí u OP1. Dolní ocelové madlo zábradlí původního betonového mostu je pod úrovní ocelového provizoria a je nefunkční a zbytečné, madlo celoplošně povrchově koroduje, madlo lze bez náhrady odstranit.

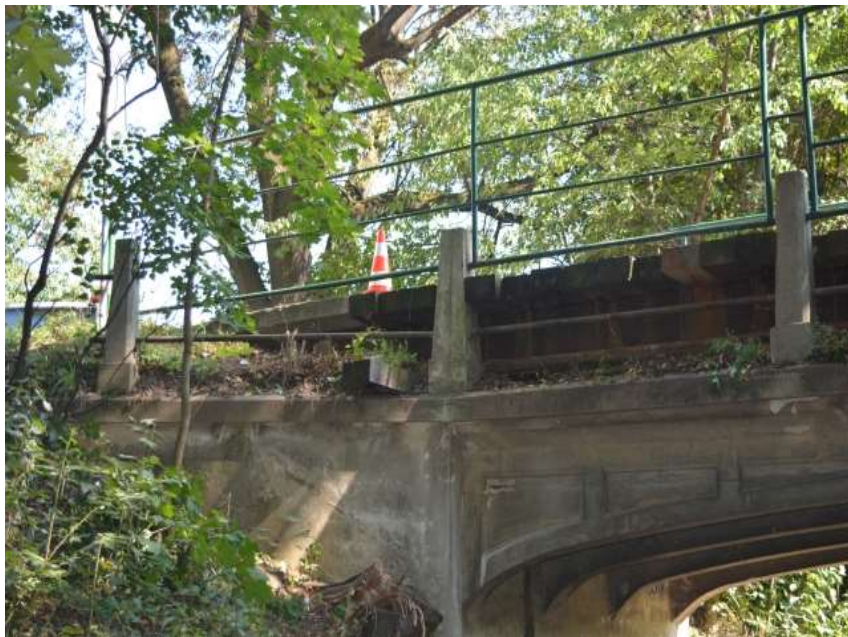
**FOTO 79**

Celkový pohled na levé zábradlí u OP2. Dolní ocelové madlo zábradlí původního betonového mostu je pod úrovní ocelového provizoria a je nefunkční a zbytečné, madlo celoplošně povrchově koroduje, madlo lze bez náhrady odstranit.

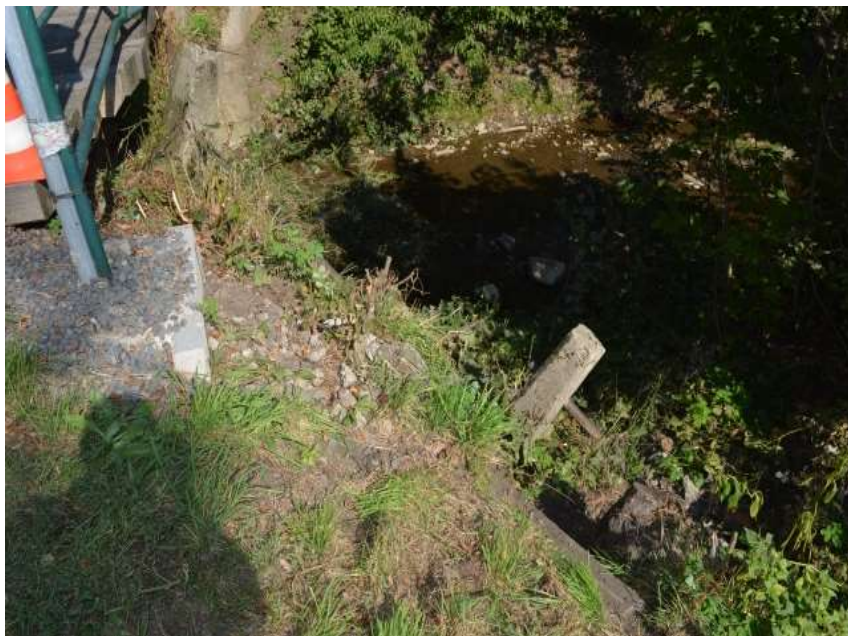
**FOTO 80**

Detail původního zábradlí na P křídle OP1. Ocelové zábradlí včetně betonových sloupků je na mostních křídlech původního betonového mostu nefunkční a s ohledem na doplněné ocelové zábradlí provizorního mostu je i nepotřebné, lze ho odstranit, 2 ks betonových sloupků pozůstatku zábradlí na pravém křídle OP1 jsou odtržené od podkladu a sesouvají se pod most.

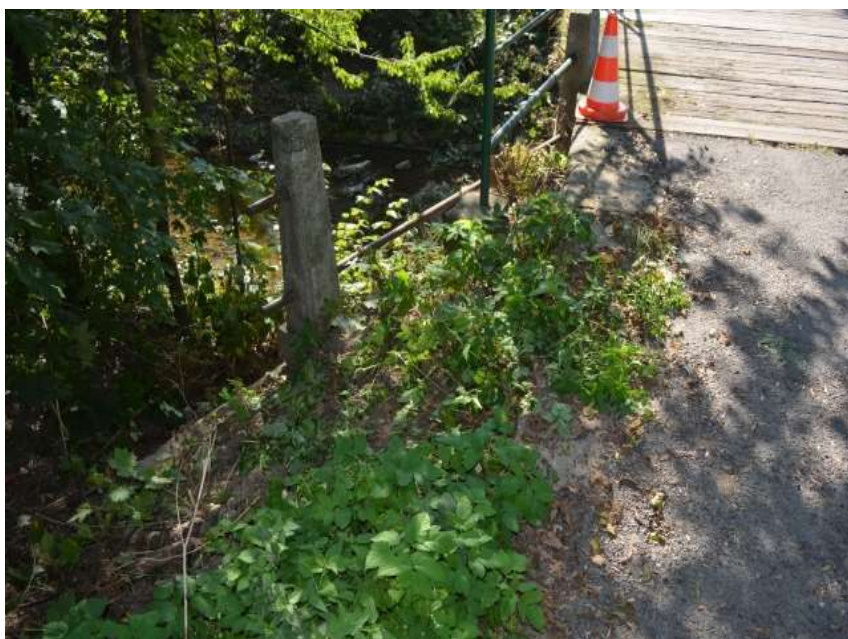
**FOTO 81**

Detail původního zábradlí na P křídle OP2. Ocelové zábradlí včetně betonových sloupků je na mostních křídlech původního betonového mostu nefunkční a s ohledem na doplněné ocelové zábradlí provizorního mostu je i nepotřebné, lze ho odstranit, 2 ks betonových sloupků pozůstatku zábradlí na pravém křídle OP1 jsou odtržené od podkladu a sesouvají se pod most.

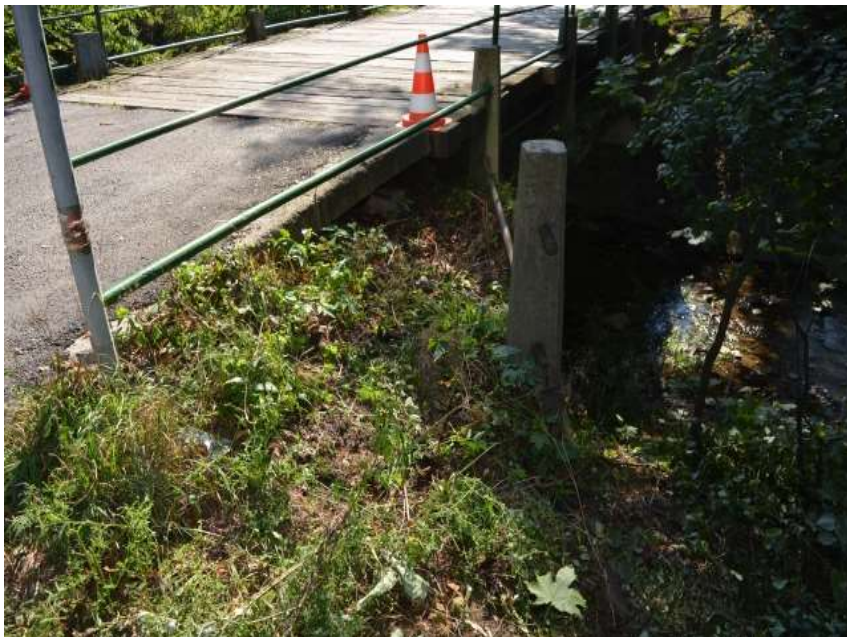
**FOTO 82**

Detail původního zábradlí na L křídle OP2. Ocelové zábradlí včetně betonových sloupků je na mostních křídlech původního betonového mostu nefunkční a s ohledem na doplněné ocelové zábradlí provizorního mostu je i nepotřebné, lze ho odstranit, 2 ks betonových sloupků pozůstatku zábradlí na pravém křídle OP1 jsou odtržené od podkladu a sesouvají se pod most.

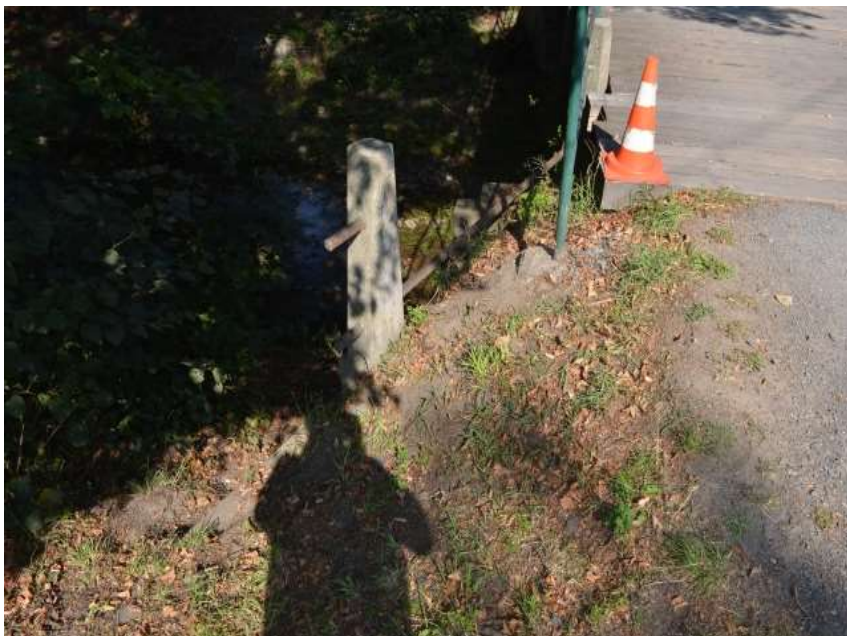
**FOTO 83**

Detail původního zábradlí na L křídle OP1. Ocelové zábradlí včetně betonových sloupků je na mostních křídlech původního betonového mostu nefunkční a s ohledem na doplněné ocelové zábradlí provizorního mostu je i nepotřebné, lze ho odstranit, 2 ks betonových sloupků pozůstatku zábradlí na pravém křídle OP1 jsou odtržené od podkladu a sesouvají se pod most.

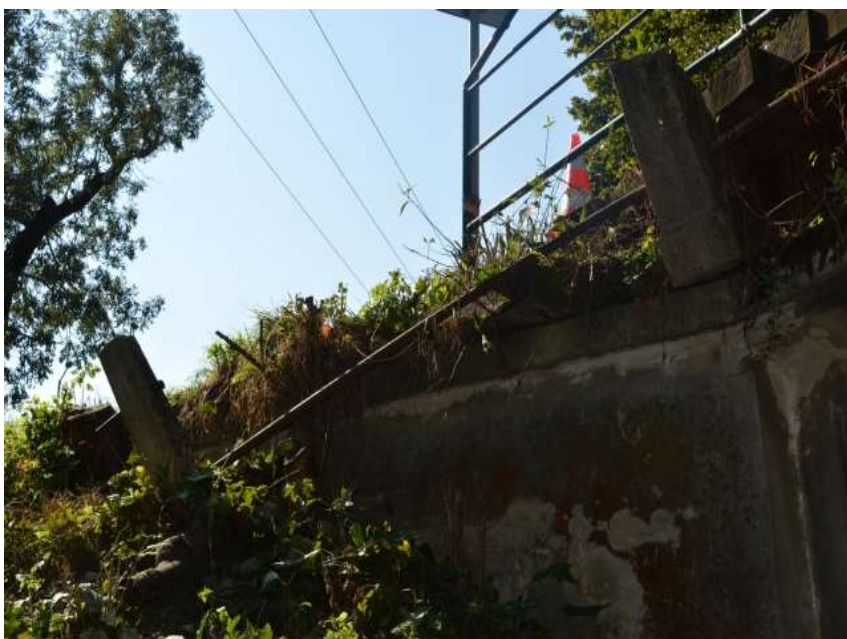
**FOTO 84**

Detail původního zábradlí na P křídle OP1. Ocelové zábradlí včetně betonových sloupků je na mostních křídlech původního betonového mostu nefunkční a s ohledem na doplněné ocelové zábradlí provizorního mostu je i nepotřebné, lze ho odstranit, 2 ks betonových sloupků pozůstatku zábradlí na pravém křídle OP1 jsou odtržené od podkladu a sesouvají se pod most.

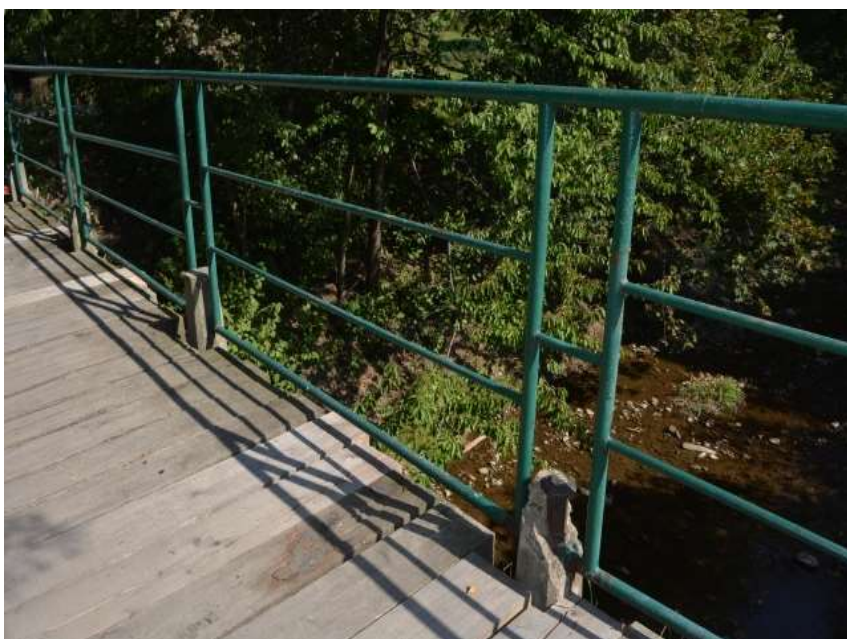
**FOTO 87**

Detail zábradlí. Ocelové zábradlí silničního typu pouze s vodorovnou výplní osazené na mostním provizoriu nesplňuje požadavky na bezpečnostní zádržný systém mostu v intravilánu, zábradlí s nepřístupnou pouze vodorovnou výplní celkově nenormové pro most s neomezeným přístupem osob.

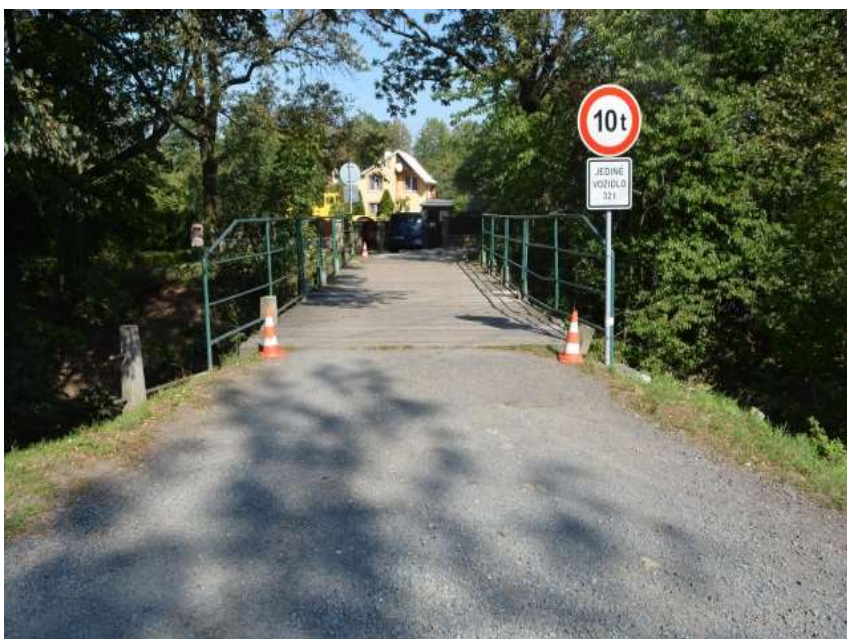
**FOTO 90**

Celkový pohled na SDZ mostu. Most není označen tabulkami s evidenčním číslem. Svislé dopravní značky (SDZ) omezení hmotnosti vozidel na mostě bez zjevných závad, SDZ ale osazeno bez provedeného Výpočtu zatížitelnosti mostu.

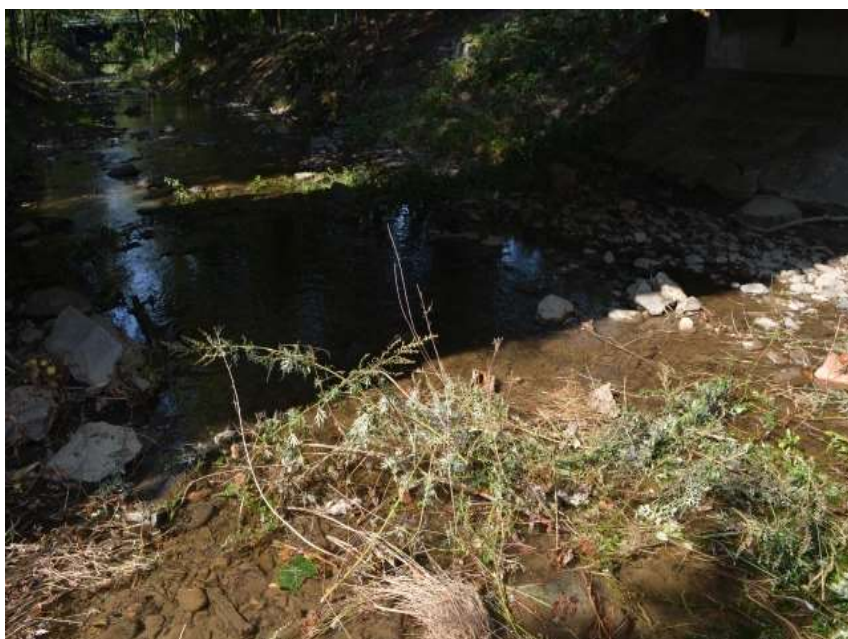
**FOTO 93**

Celkový pohled na území pod mostem. Koryto vodoteče pod mostem zaneseno lokálně nečistotami a hrubými naplaveninami.

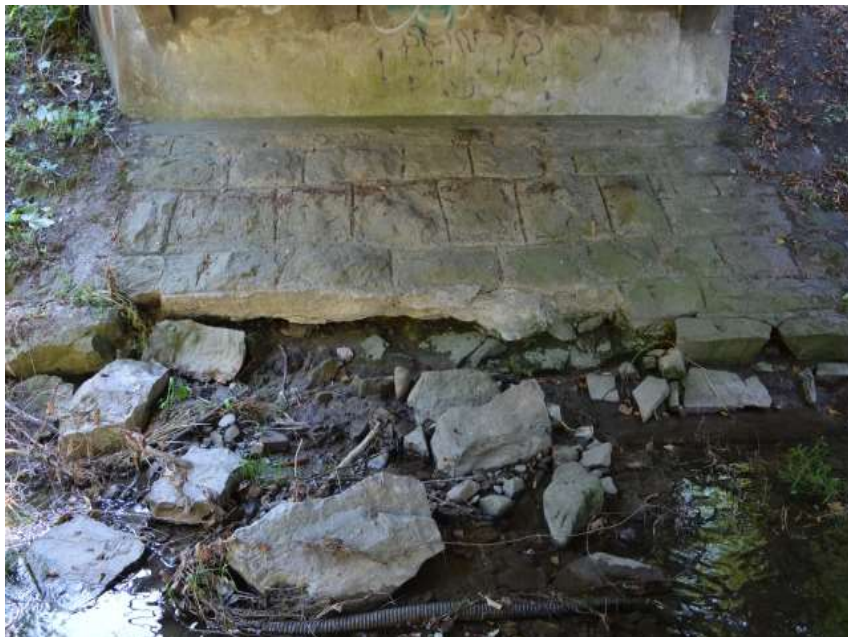
**FOTO 94**

Detail kamenného opevnění břehu vodoteče v patě OP1. Kamenná dlažba břehů vodoteče je ve svých patách zejména pod mostem, ale částečně i v navazujících úsecích břehů rozrušena, rozvolněna a částečně rozplavena, v ostatních rozrušených spárách s odpadem uchyceny nečistoty a vegetace.

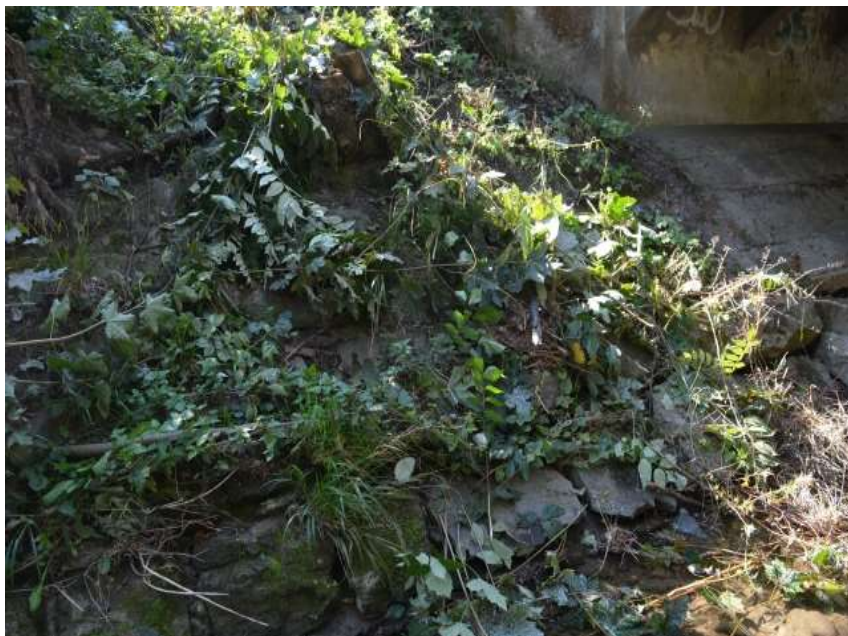
**FOTO 95**

Detail kamenného opevnění břehu vodoteče v patě P křídla OP1. Kamenná dlažba břehů vodoteče je ve svých patách zejména pod mostem, ale částečně i v navazujících úsecích břehů rozrušena, rozvolněna a částečně rozplavena, v ostatních rozrušených spárách s odpadem uchyceny nečistoty a vegetace.

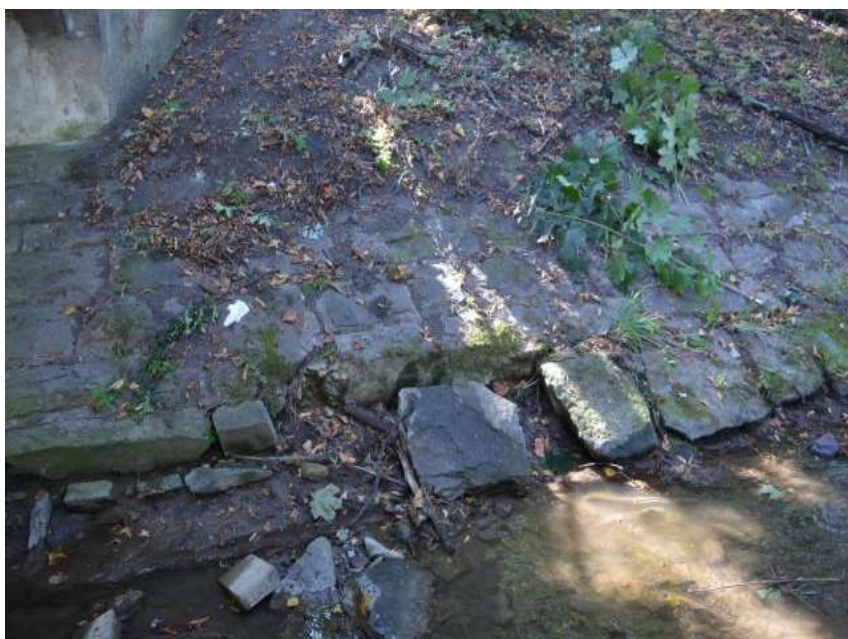
**FOTO 96**

Detail kamenného opevnění břehu vodoteče v patě L křídla OP1. Kamenná dlažba břehů vodoteče je ve svých patách zejména pod mostem, ale částečně i v navazujících úsecích břehů rozrušena, rozvolněna a částečně rozplavena, v ostatních rozrušených spárách s odpadem uchyceny nečistoty a vegetace.

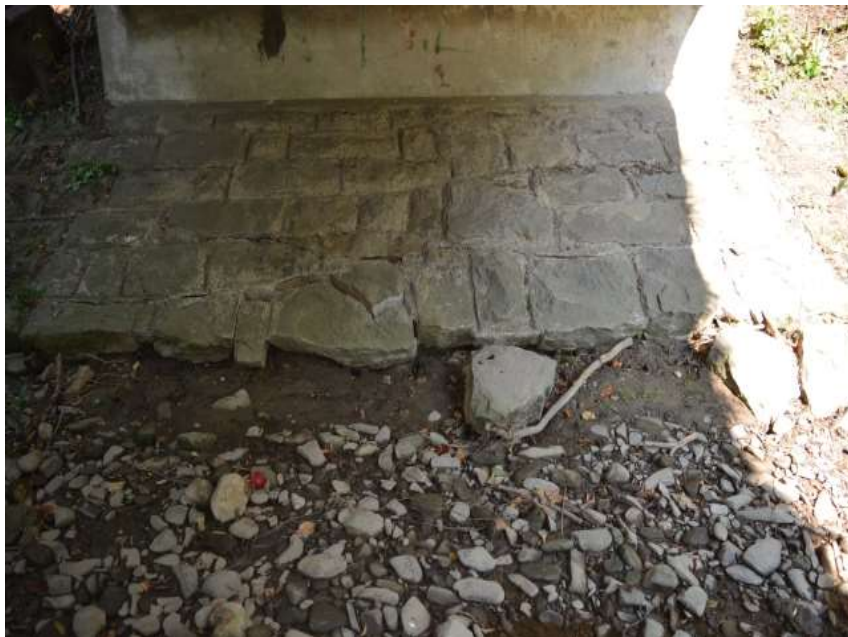
**FOTO 97**

Detail kamenného opevnění břehu vodoteče v patě OP2. Kamenná dlažba břehů vodoteče je ve svých patách zejména pod mostem, ale částečně i v navazujících úsecích břehů rozrušena, rozvolněna a částečně rozplavena, v ostatních rozrušených spárách s odpadem uchyceny nečistoty a vegetace.

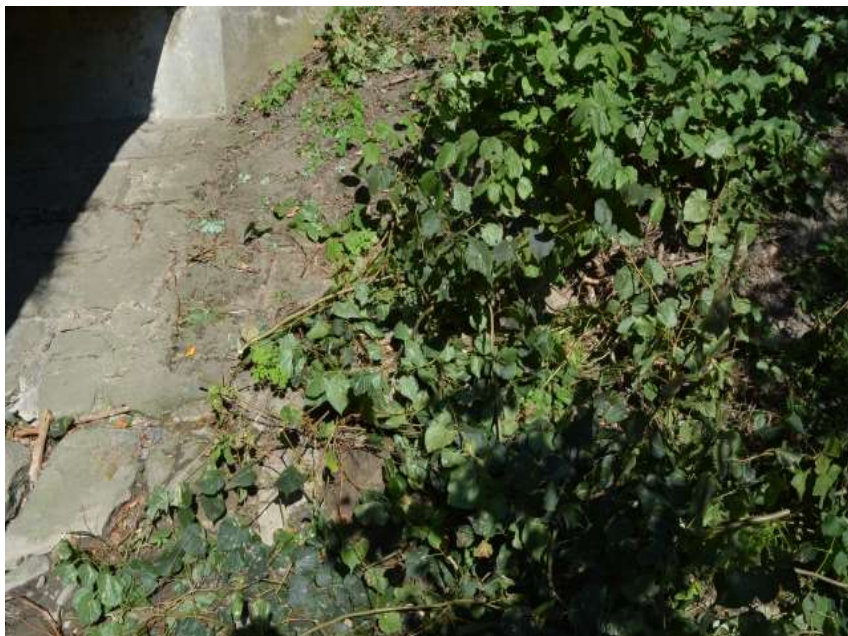
**FOTO 98**

Detail kamenného opevnění břehu vodoteče v patě P křídla OP2. Kamenná dlažba břehů vodoteče je ve svých patách zejména pod mostem, ale částečně i v navazujících úsecích břehů rozrušena, rozvolněna a částečně rozplavena, v ostatních rozrušených spárách s odpadem uchyceny nečistoty a vegetace.

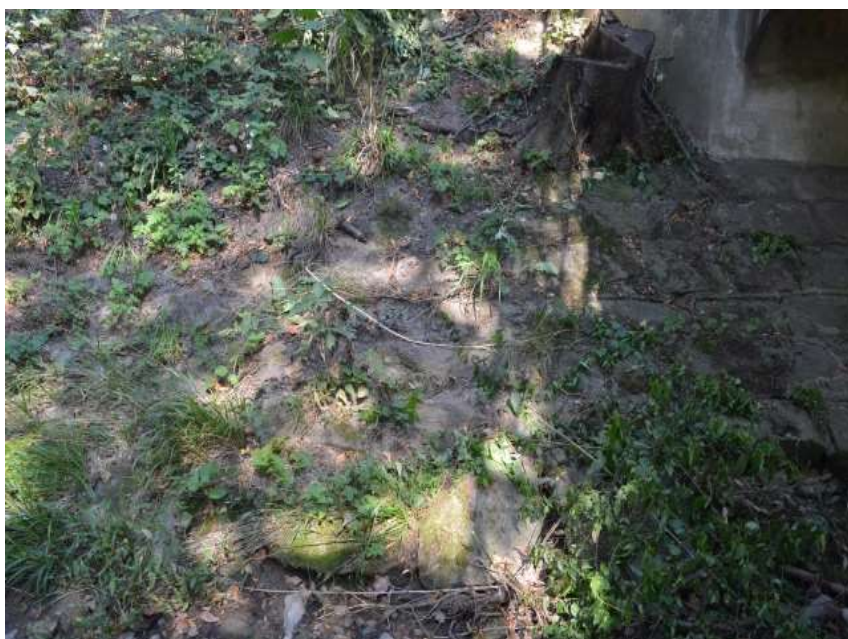
**FOTO 99**

Detail kamenného opevnění břehu vodoteče v patě L křídla OP2. Kamenná dlažba břehů vodoteče je ve svých patách zejména pod mostem, ale částečně i v navazujících úsecích břehů rozrušena, rozvolněna a částečně rozplavena, v ostatních rozrušených spárách s odpadem uchyceny nečistoty a vegetace.
