Zvýšenie energetickej efektívnosti budov

## Petržalský Domov seniorov

Vilová 19A, Bratislava

### Opis aktuálneho stavu

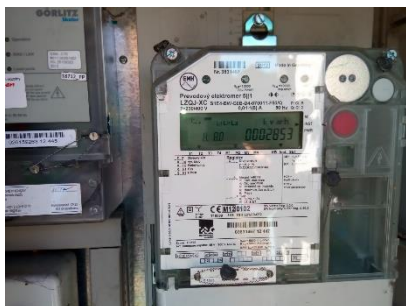
**Obr. 4: Meranie spotreby EE**

Objekt je napojený z verejnej distribučnej siete a meraný fakturačným elektromerom. Charakteristika odberového diagramu spotreby elektriny objektu Petržalského Domova seniorov nie je k dispozícii. Predpokladaný najnižší odber elektriny je počas noci. Nárast odberu závisí predovšetkým od využívania priestorov objektu.

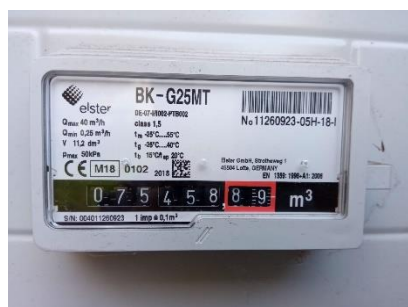
**Obr. 6: Meranie spotreby plynu**

Trend spotreby dodávaného ZP je závislý od vonkajšej teploty a je zaznamenávaný len pre fakturačné účely. Odborné plynové zariadenie začína hlavným uzáverom plynu (HUP) – uzáver DN 50 so zemnou súpravou na konci nízkotlakovej prípojky pri oplatení areálu. NTL plynovod je privedený v zemi k budove a cez chráničku prechádza do plynomerne pre kuchyňu.

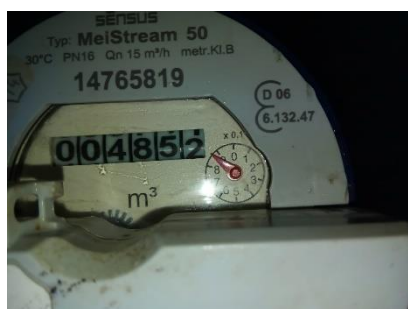
Obr. 8: Meranie spotreby vody

Meranie spotreby vody je zabezpečené fakturačným vodomermom.

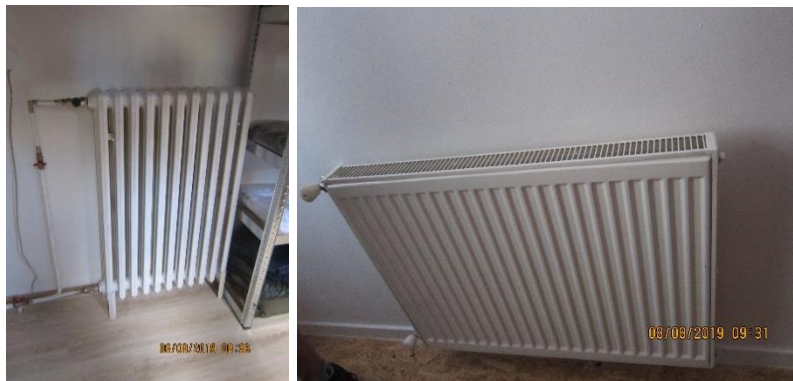
**Obr. 13: Vykurovacie telesá**

Vykurovaný je celý objekt. Vykurovacie telesá sú čiastočne liatinové článkové, čiastočne doskové. Väčšiu časť tvoria doskové vykurovacie telesá s osadenými termostatickými hlaviciami. Zastavaná plocha objektu je 960 m<sup>2</sup>.
