# PROTOKOL Z HLAVNEJ PREHLIADKY MOSTA

<b>ID mosta:</b>	M3789	<b>Názov mosta:</b>	065018-002 Most cez Hodrušský potok v km 5,016 Hodruša Hámre
<b>Komunikácia:</b>	2530	<b>Správca:</b>	Banskobystrická regionálna správa ciest, a.s., Prevádzka Žiar nad Hronom
<b>Správč. číslo:</b>	002	<b>Vlastník:</b>	Banskobystrický samosprávny kraj
<b>Kumulatívne st.:</b>	4,974 km (2530)		
<b>Kilometrovníkové st.:</b>	4,970 km (DZ 5,0)		
<b>Rok postavenia:</b>	1870		
<b>Dĺžka premostenia:</b>	2,5 m

<b>Dátum prehliadky:</b>	16.5.2016	<b>Poveternostné podmienky:</b>  jasno
<b>Teplota vzduchu:</b>	20,00°C	
<b>Teplota konštrukcie:</b>	°C	
<b>Zhotoviteľ prehliadky</b> (organizácia, mená a funkcie pracovníkov)		
Banskobystrická regionálna správa ciest, a.s., Pre	Miroslav Hric	mostný technik
Banskobystrická regionálna správa ciest, a.s., Pre	Elvíra Krajecová	hlavný prehliadkár

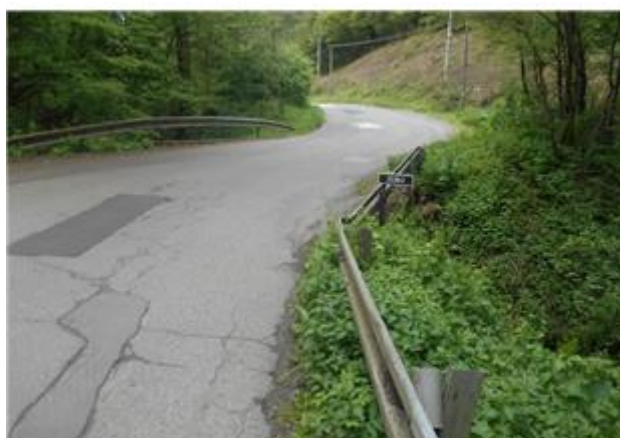
**Názov:** Most 2530-02 Vozovka

<b>D-Mostný zvršok</b>			<b>V</b>
Da-Vozovka	607-Výtlky vo vozovke	DCM 01	III
	<i>lokálne</i>		
Da-Vozovka	610-Zvlnenie povrchu vozovky / chodníka	DCM 01	V
	<i>plošná deformácia vozovky - 2,5 m<sup>2</sup></i>		
Da-Vozovka	614-Sieťové trhliny	DCM 01	III
	<i>stred komunikácie</i>		
Da-Vozovka	651-Nadmerná hrúbka vozovky	DCM 01	IV
Da-Vozovka	653-Znečistenie vozovky	DCM 01	III
	<i>posypovým materiálom</i>		
<b>E-Ložiská, kĺby, iné uloženie</b>			
	<i>žiadne</i>		
<b>F-Mostné závery</b>			
	<i>žiadne</i>		
<b>G-Odvodnenie mosta</b>			
	<i>sklonom vozovky</i>		
<b>H-Ostatné príslušenstvo mosta</b>			<b>III</b>
	<i>obojsstranné bezp.zariadenie</i>		
Hb-zvodidlá	1007-Nevhodne ukončené zvodidlo/zábradlie	DCM 01	III
	<i>na vtokovej strane MO</i>		
<b>J-Okolie mosta</b>			<b>III</b>
	<i>bez prístupovej cesty</i>
