## STATICKÝ POSUDOK

číslo posudku 2023/053a

**Vidiecka kúria**

parcelsa č. 141 KN-C, katastrálne územie Hajnáčka,  
okres Rimavská Sobota

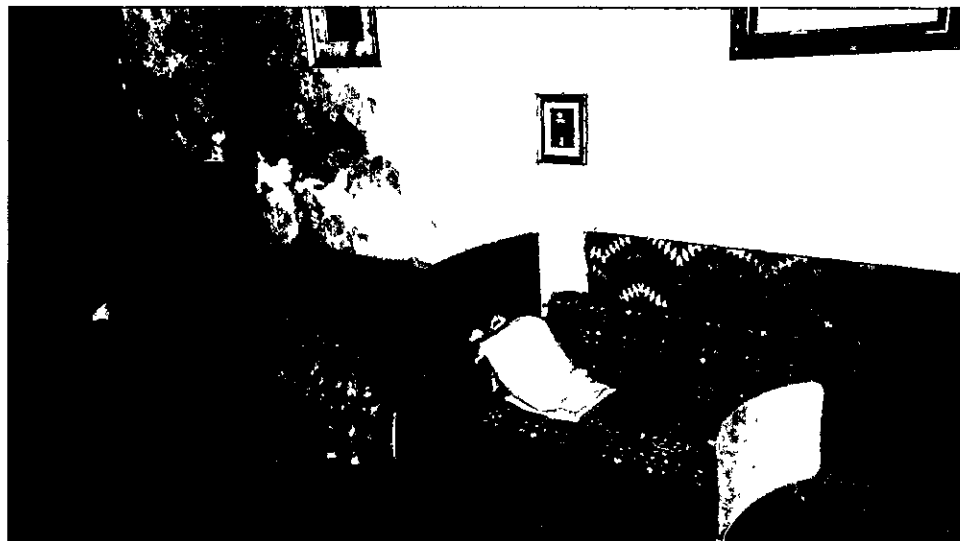
a\_i\_10.JPG

a_i_09	prasklina medzi pôvodnou stenou objektu a stenou prístavby kúpeľne
a_i_10	masívne zavlhnutá južná stena objektu, pohľad zvnútra
a_i_11	trhliny v stenách a klenbe, miestnosť v juhozápadnom rohu stavby
a_i_12	miestnosť v juhovýchodnom rohu stavby
a_i_13	trhliny v klenbe nad miestnosťou v juhovýchodnom rohu stavby
a_i_14	trhliny v klenbe nad miestnosťou v juhovýchodnom rohu stavby
a_i_15	trhliny v stenách a klenbe nad hlavnou obývacou miestnosťou, zavlhnuté murivo v spodnej časti
a_i_16	trhliny v stenách a klenbe nad hlavnou obývacou miestnosťou
a_i_17	trhliny v stenách a klenbe nad hlavnou obývacou miestnosťou
a_i_18	trhliny v stenách a klenbe nad hlavnou obývacou miestnosťou, zavlhnuté murivo v spodnej časti
a_i_19	trhliny v stenách a klenbe nad hlavnou obývacou miestnosťou
a_i_20	trhliny v stenách a klenbe nad hlavnou obývacou miestnosťou
a_i_21	trhliny v stenách a klenbe nad miestnosťou v severovýchodnom rohu stavby
