Zhodnotenie stavu oporných múrov pozdĺž Podkolibskej ulice

Vypracoval: Dipl.-Ing. J. Ortuta, Ing. B. Koritárova

Dátum: marec 2023

Dátum : 06.03.2023

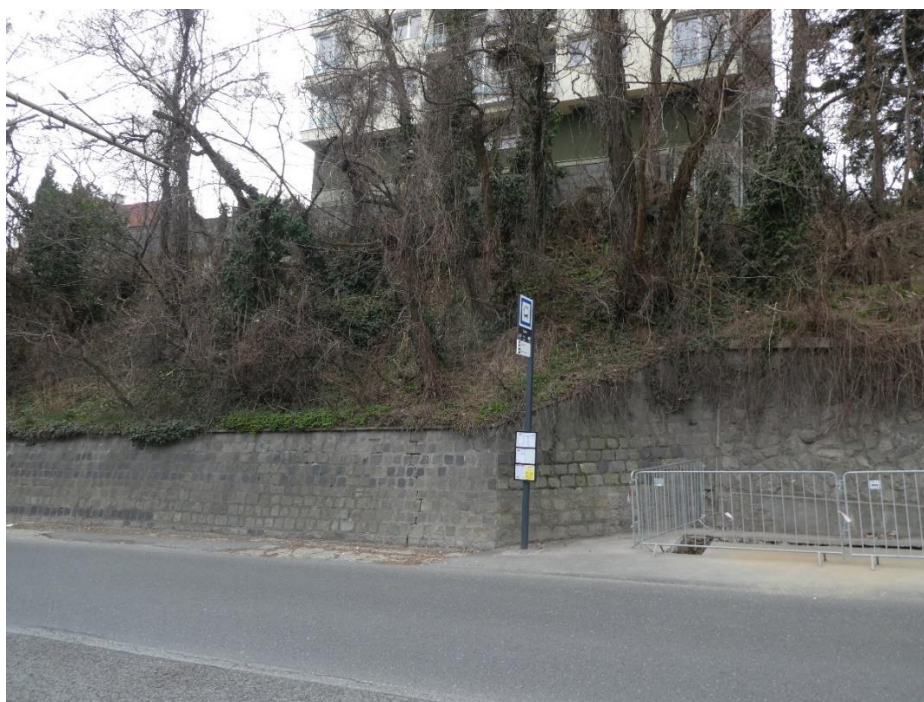
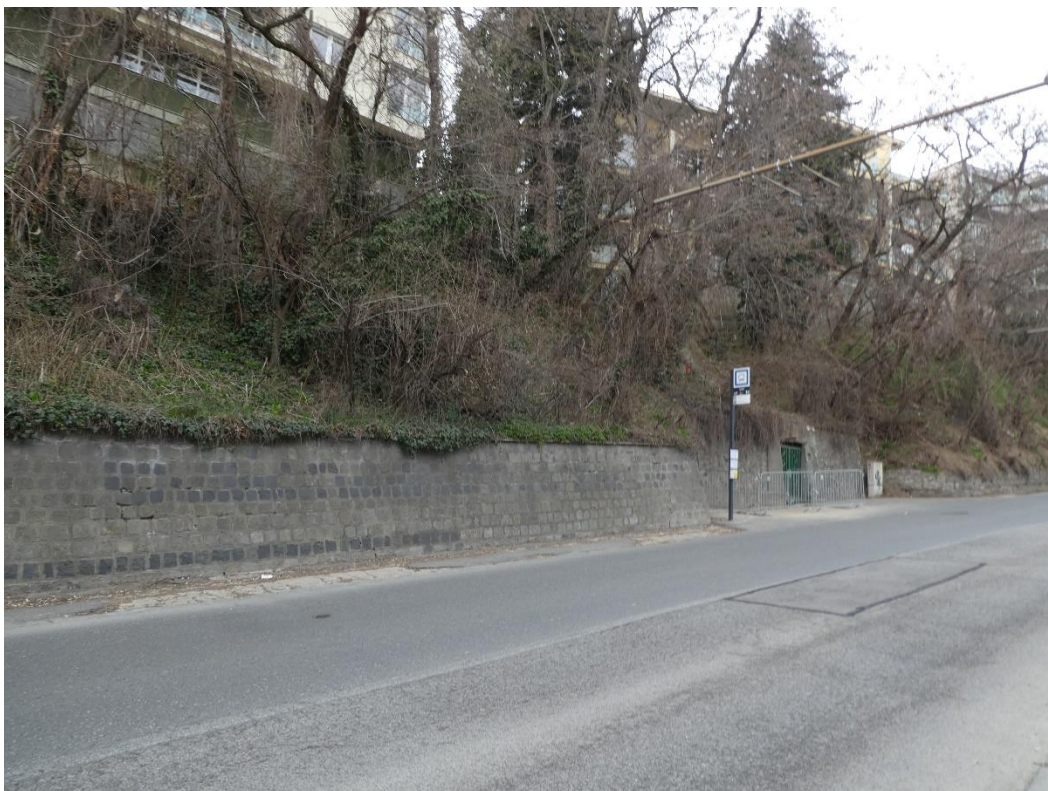
Obr. 9: Kamenný múr v druhom úseku

Obr. 10: Kamenný múr v druhom úseku

Celý múr s najväčšou pravdepodobnosťou prešiel sanáciou a nevykazuje známky nestability. V rámci sanácie odporúčame, aby bol dočistený od náletovej vegetácie a miesta škár medzi jednotlivými kameňmi boli opätovne vyplnené maltou tak, aby bolo zabránené vnikaniu vody.

Je nutné, aby bol prečistený výpust a skontrolovala sa jeho účinnosť.

V mieste trhliny navrhujeme, aby bola malta v troch úrovniach medzi kameňmi vyšrámovaná. Do takto pripravenej ryhy by sa vložili oceľové profily, ktoré prevezmú ťahovú funkciu múra a zabránia v ďalšom otváraní trhliny. Presah profilov by bol 1,5 – 2 metre od trhliny.

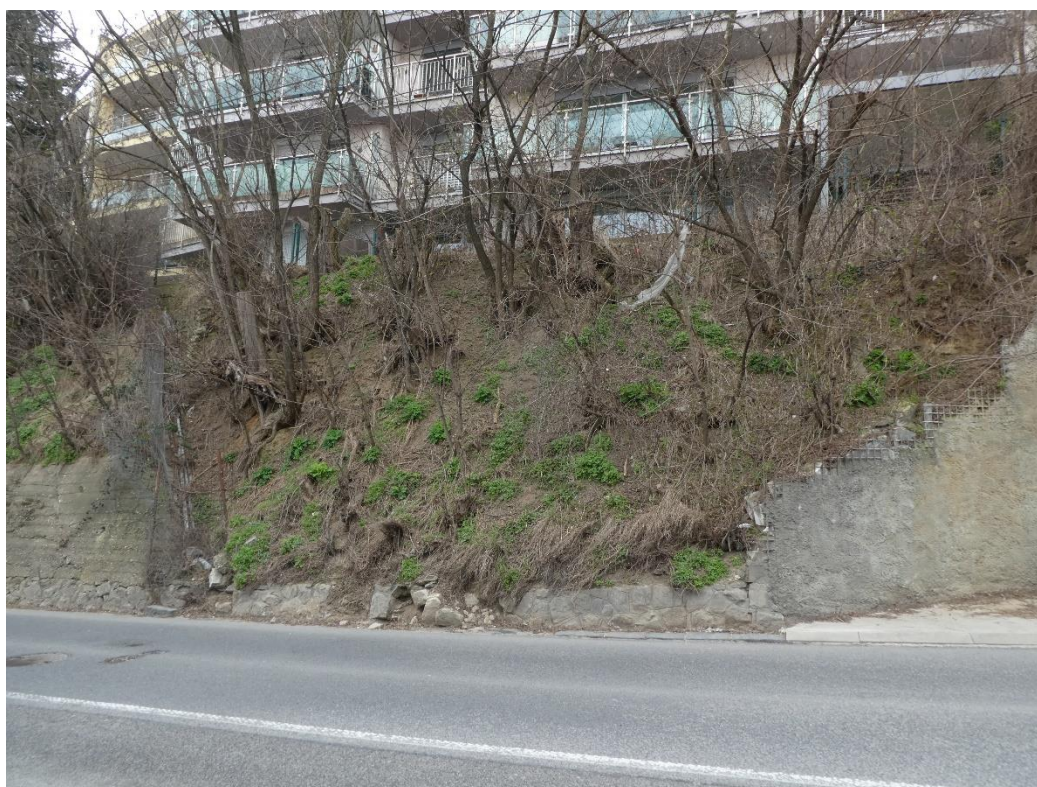
Obr. 14: Úsek medzi dvoma časťami múru, ktorý bol rozobraný v rámci výstavby.

Daný úsek je v havarijnom stave, minimálne jeho spodná časť v smere z kopca. Možnosť sanácie odporúčame rovnakú ako v prvom úseku. Takto by sa zachoval jednotný ráz a nenarúšala by sa vizuálna integrita celej cesty.

Časť, ktorá podchytáva bytovú zástavbu by mala byť opätovne prehodnotená, vzhľadom na to, že torkrét ako taký predstavuje len dočasné zaistenie a nie je vhodný ako trvalé. Riešením by bol obklad celého úseku ako finálna úprava. Vzhľadom na to, že nie je k dispozícii žiadna projektová dokumentácia a hlavne statický výpočet konštrukcie, z ktorého by boli jasne parciálne súčinitele, nie je možné s určitosťou povedať ako stabilný je daný úsek. Celá časť by sa mala opätovne prehodnotiť a až následne po predložení všetkých potrebných podkladov prijať konečné zhodnotenie. V prípade, že by sa potvrdila stabilita, odporúčame pristúpiť minimálne k realizácii kamenného obkladu, aby sa zabránilo degradácii torkréty.

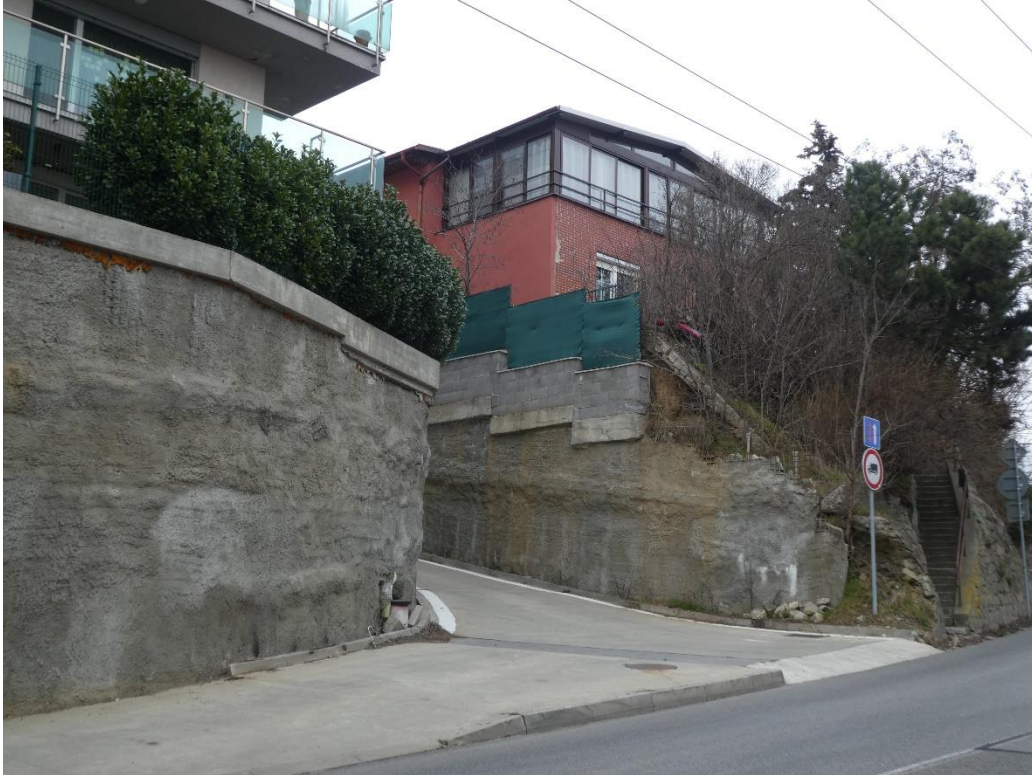
Obr. 16: Detail vjazdu k obytným jednotkám.

Momentálne je nutné tento múr brať ako dočasný a tak k nemu aj pristupovať. To znamená, že sa jedná o konštrukciu, ktorá v čase stráca svoju funkciu a môže dôjsť k jej deštrukcii.

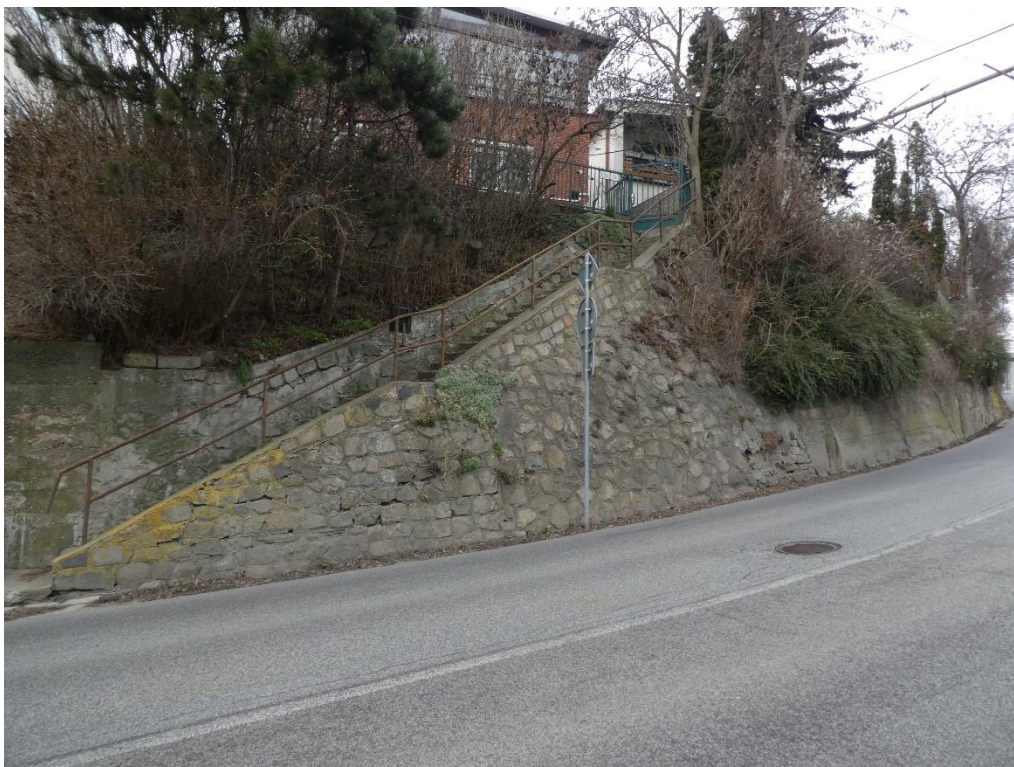
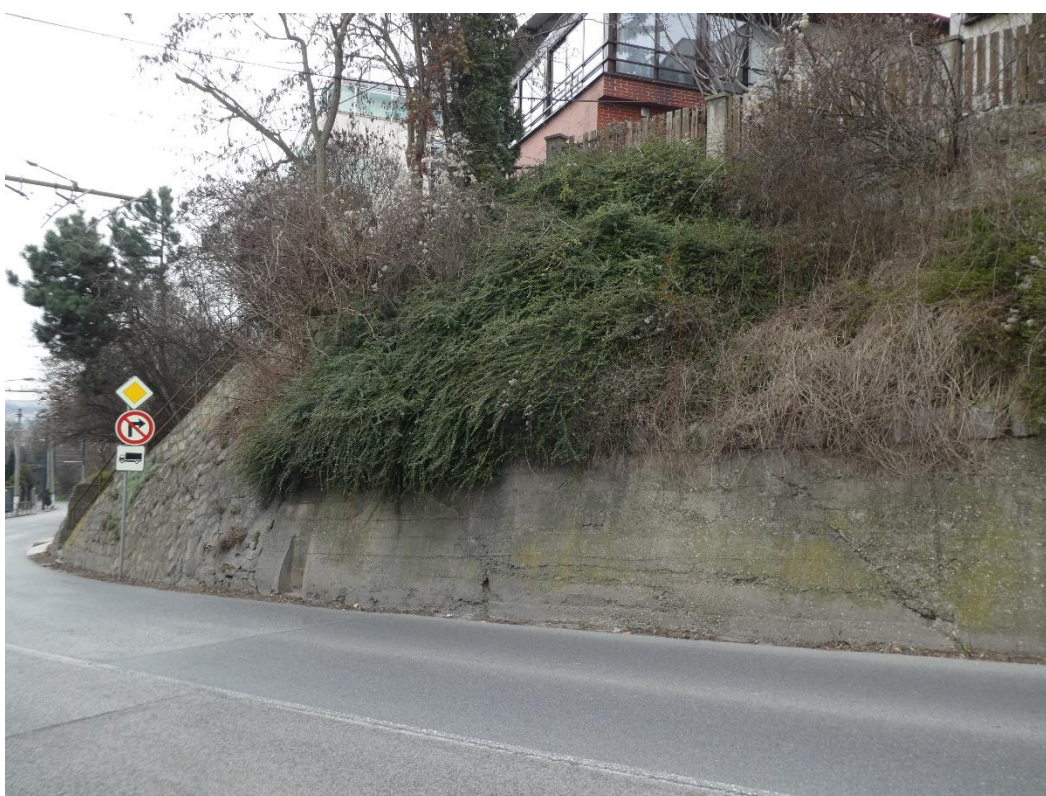
Obr. 17: Začiatok úseku s kamenným schodiskom.

Obr. 18: Prechod z pôvodného múru na betónový.

Úsek nevykazuje stabilné problémy. Celý úsek je potrebné dočistiť a odstrániť náletovú vegetáciu. Všetky škáry medzi kamením vyčistiť a vyplniť maltou tak, aby nedochádzalo k vnikaniu vody.

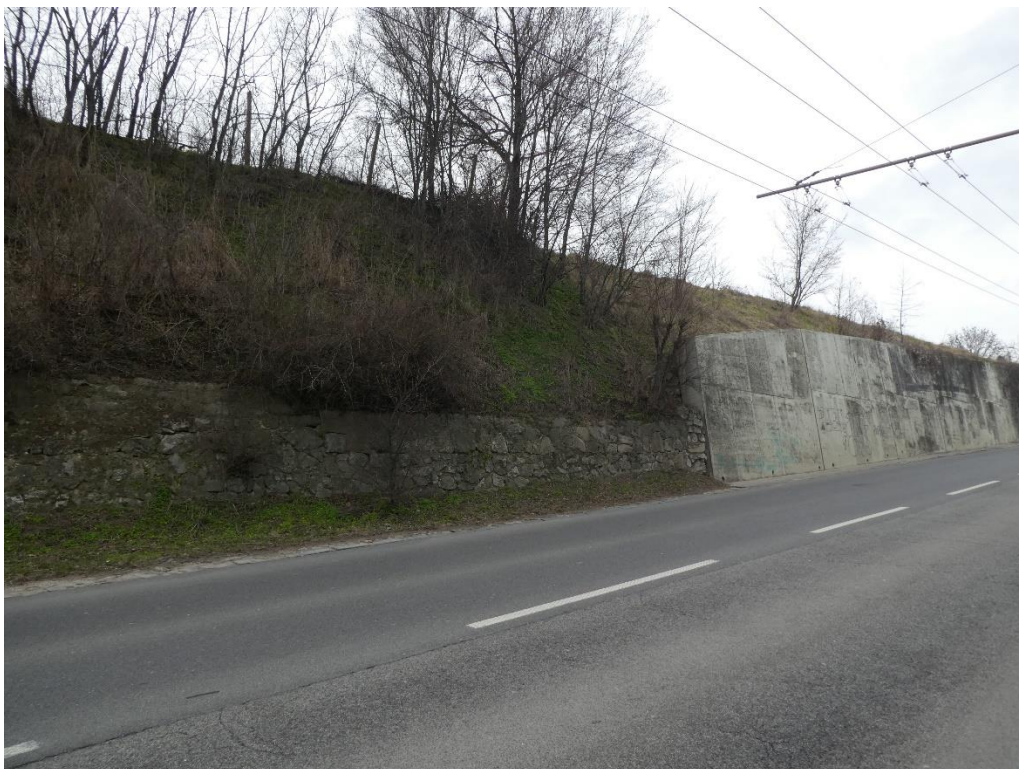
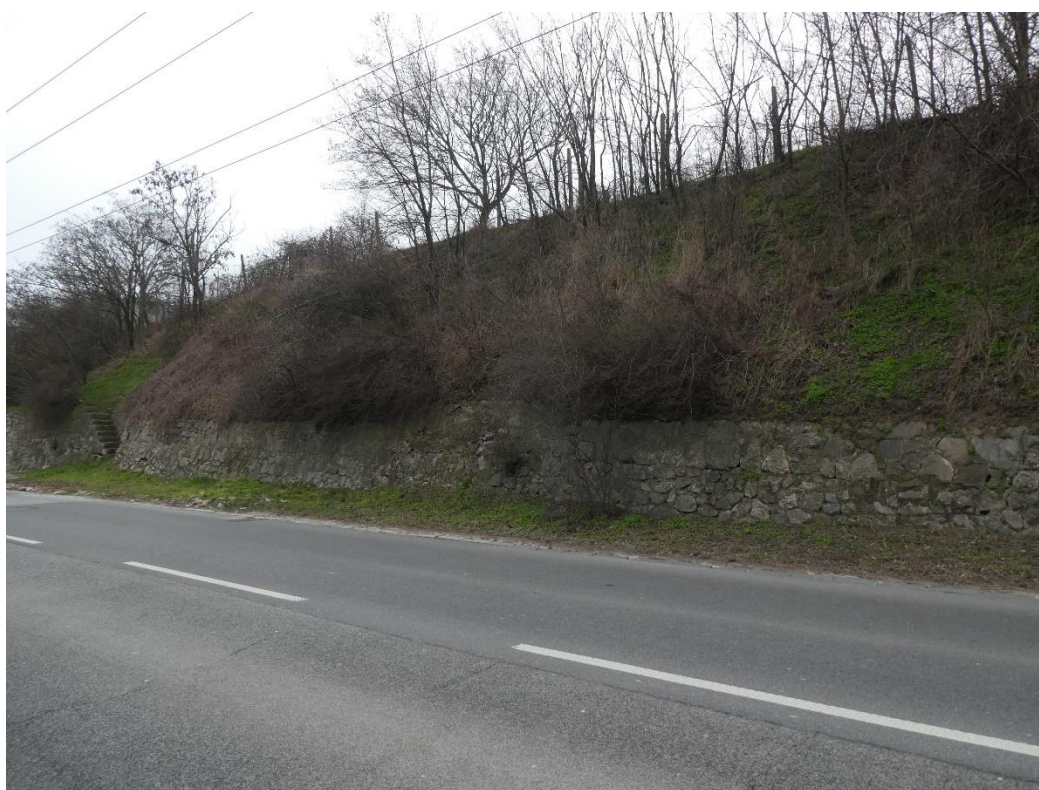
Úsek predstavuje pôvodný kamenný múr. Časť múru prešla sanačným dočistením a premaltovaním škár, hlavne v miestach napojenia na nový betónový múr. Celý úsek nad múrom predstavuje plazivý zosuv, ktorý je spevnený v danej chvíli koreňovým systémom vegetácie.

V určitých častiach ale dochádza k deformáciám kamena a vytlačaniu materiálu za múrom. Predstavuje to nebezpečenstvo, že v momente keď dôjde prečerpaniu šmykových síl medzi kamením, dôjde k ich vypadnutiu a aktivizácii pohybu za múrom.

Obr. 20: Napojenie pôvodného múru na nový betónový.

Obr. 21: Hlavná časť múru.

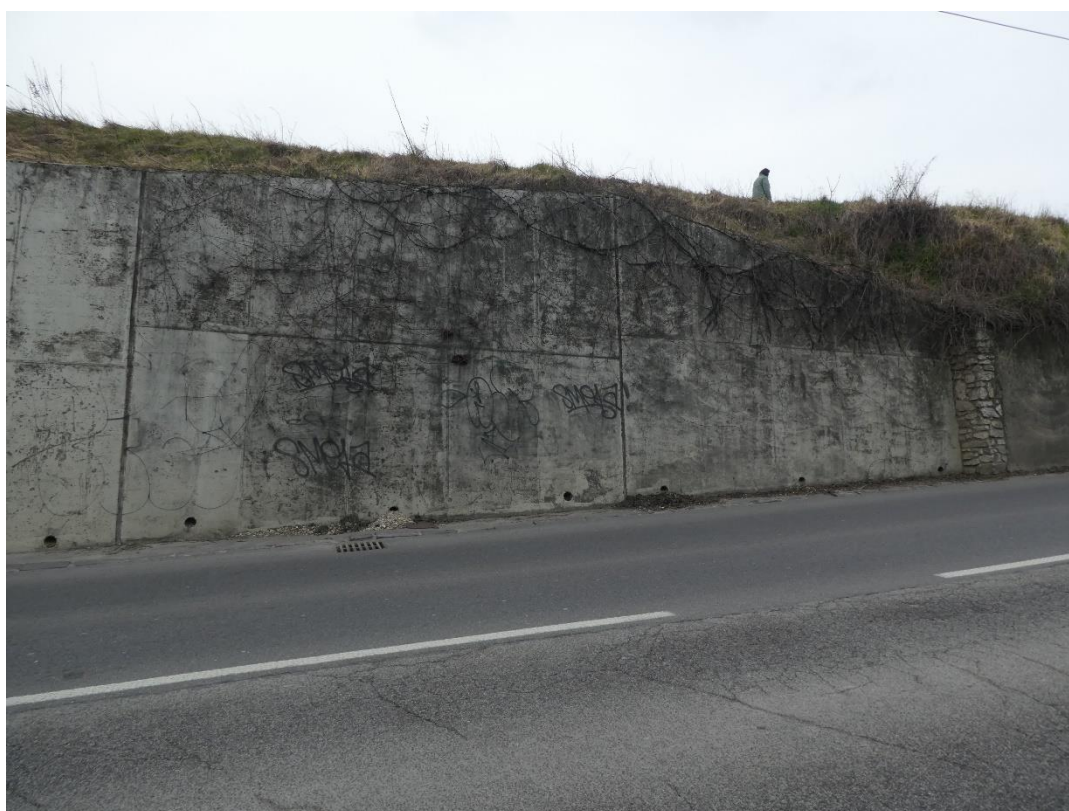
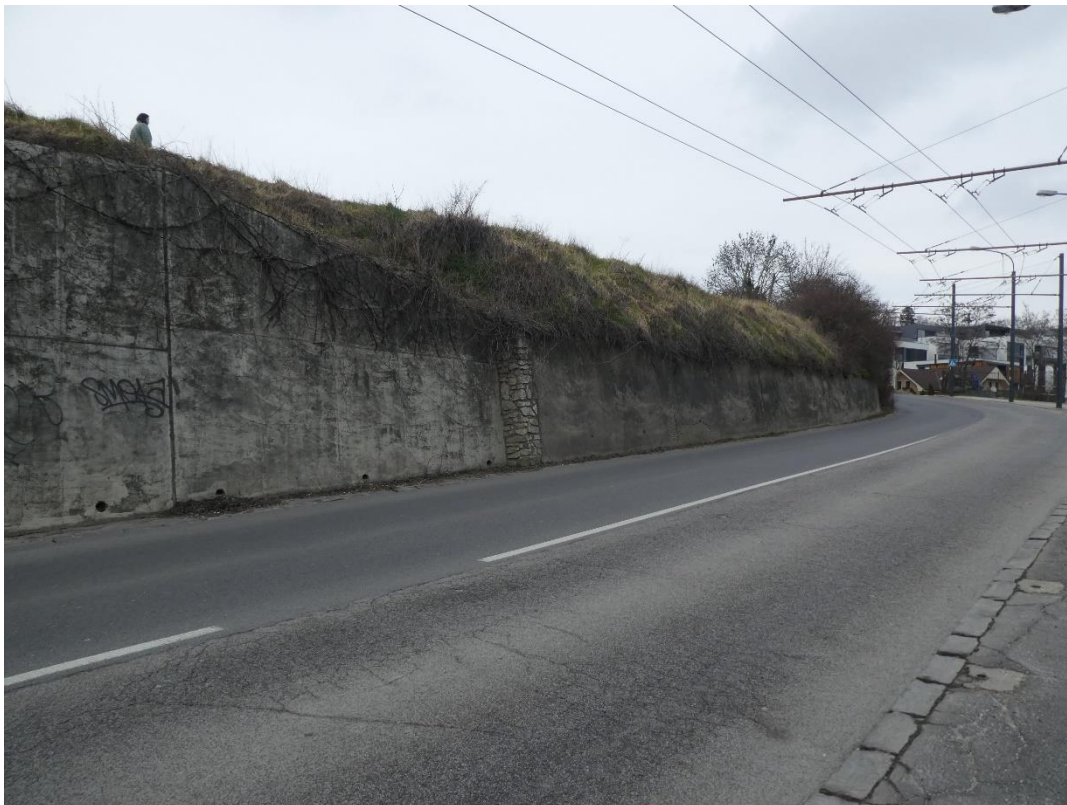
Tento múr nie je pôvodný a tvorí ho betónový gravitačný múr, budovaný po úsekoch. Tento úsek nie stabilítne ohrozený a múr nevykazuje poškodenia.

Obr. 24: Betónový gravitačný múr.

Obr. 25: Betónový gravitačný múr.

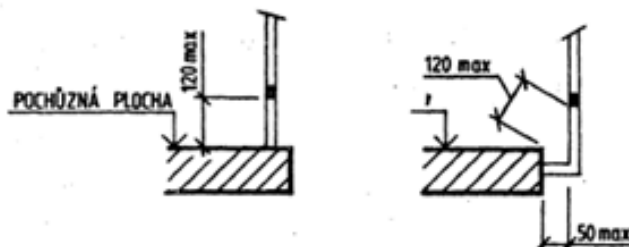
V rámci havarijného stavu je taktiež ochrana proti pádu pre chodcov (Obr. 29-31). Osadené zábradlie taktiež nespĺňa normu STN 74 3305 (Obr. 33).

Obr. 33: Polohové osadenie zábradlia podľa STN 74 3305.

Vzhľadom na to, že tu ide priamo o ohrozenie chodcov a hlavne detí, je nevyhnutné, aby sa celá dĺžka ohraničila páskou s upozornením, aby nedochádzalo k približovaniu sa k hrane múru, kde hrozí pád. Jednoduchá oprava zábrany nie je účelová a mala by sa spojiť s celkovou opravou oporného múru.

V rámci rekonštrukcie, odporúčame dočistiť a vyhodnotiť všetky škáry a trhliny na danom múre. Na základe toho urobiť pasportizáciu na prípadné preinjektovanie. V danom úseku odporúčame pristúpiť k vybudovaniu novej rímsy, kde bude nanovo osadené zábradlie a zakotvené zvodidlo.
