# SPRIEVODNÁ SPRÁVA - sanácie 3. časť

HRAD KRÁSNA HÔRKA

Hrad Krása Hôrka - odvodnenie 5. nádvorí, sanácia vlhkých konštrukcií kaplnky, čistenie Horného hradu.

**Projekt pre ohlásenie stavebných úprav a udržiavacích prác**

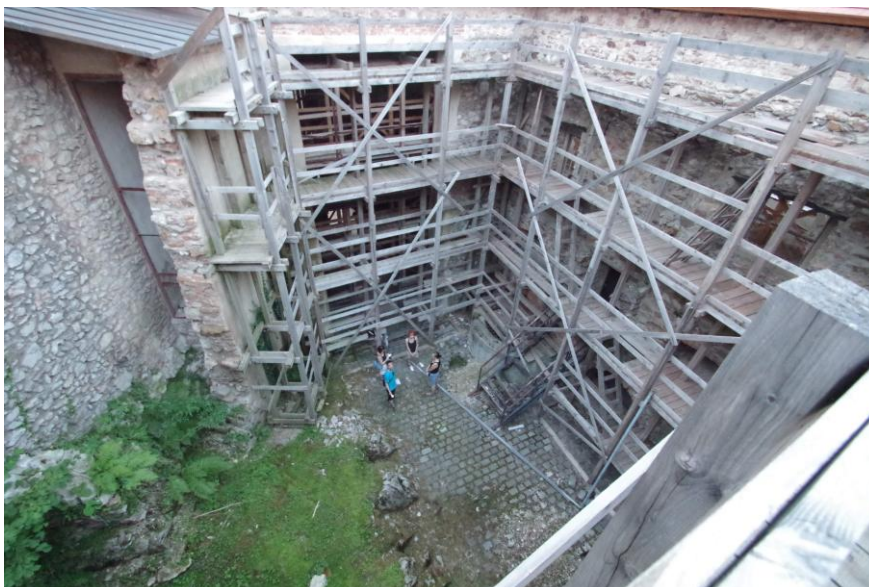
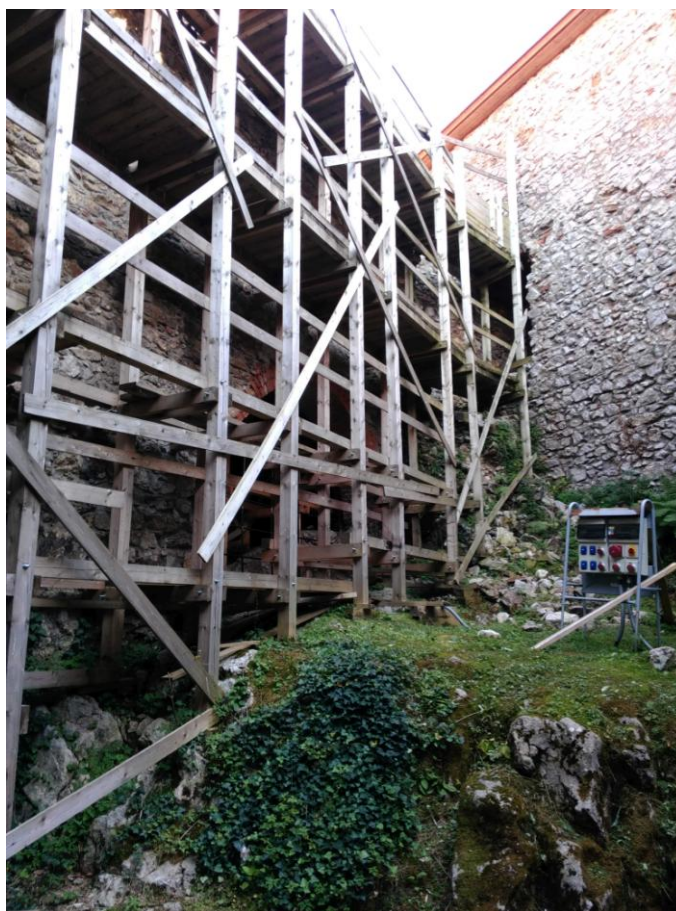
Podstatou návrhu úpravy odvodnenia 5. nádvorí je výstavba vyspádovaného pódia, ktoré presmeruje dažďovú vodu do znovu sfunkčnenej historickej odvodňovacej výpuste. Súčasťou prác bude **odstránenie dreveného lešenia** na 5. nádvorí, ktoré je v stave, kedy už nevieme garantovať jeho stabilitu a bezpečnosť. Lešenie je celodrevené, jeho výška pri 3 podlažiach je cca. **9,1m**, dĺžka lešenia je **38,7m**. **Predpokladaný objem dreveného stavebného odpadu z existujúceho lešenia má ojem 20,56m<sup>3</sup>, predpokladaná hmotnosť cca. 12,5t.**

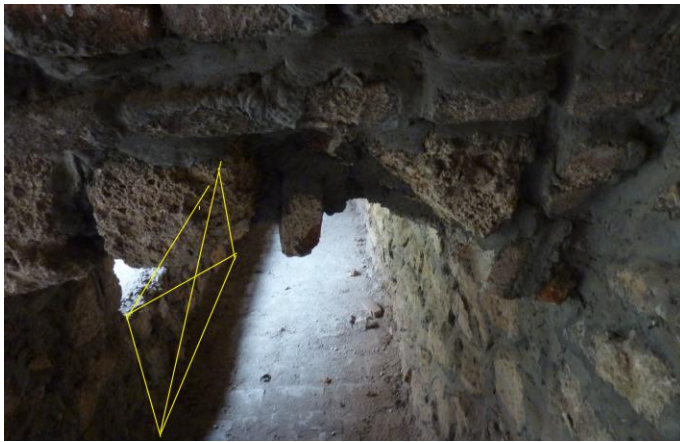
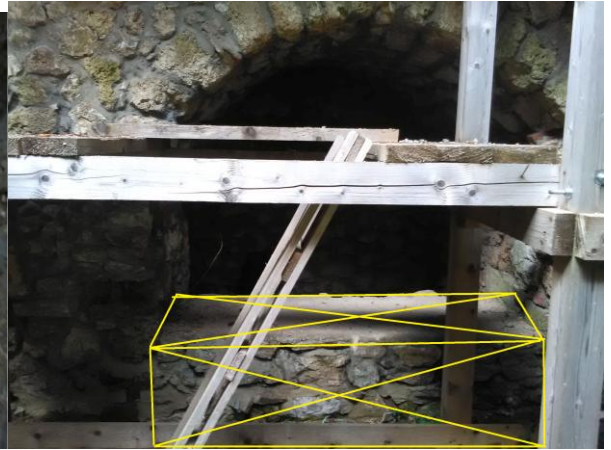
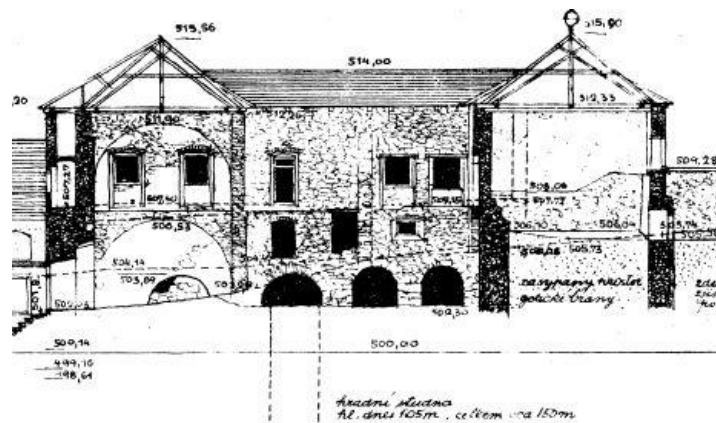
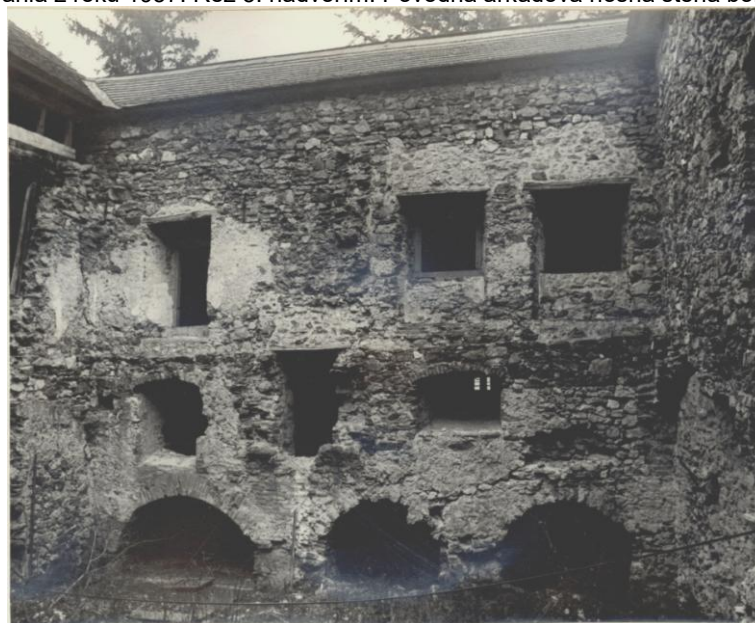
Ďalším krokom je **odstránenie vstavaných parapetov** v arkádach v nosnej stene Arkádovej chodby. Ich výška je cca. 340mm a objem 2x 0,77m<sup>3</sup>. Boli vybudované koncom 20. Storočia.

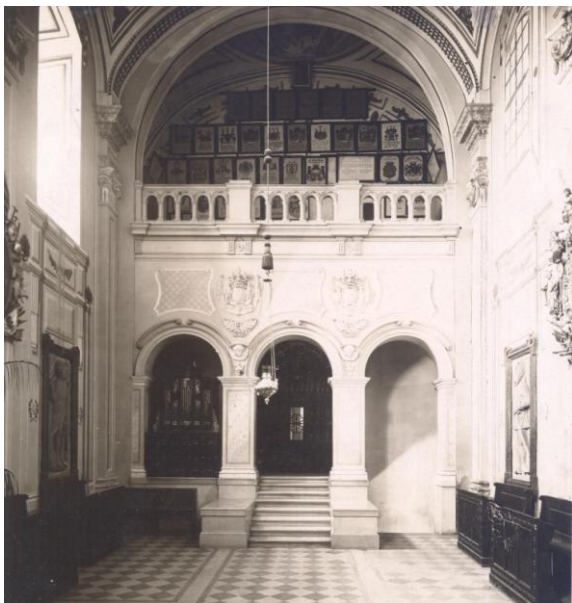
Historické foto., zavlhnutie severného múru

podhradí. Zavlhnuté a zdeštruované časti severnej steny očistené na tehlové murivo. Povrch tehál bol natretý smolou, ktorá mala zamedziť vlhnutiu novej omietky na povrchu. Opatrenie nebolo účinné a vlhkosť sa transportovala do vyšších častí. Degradovaný povrch bol kozmeticky upravený až v 90. - tých rokoch 20. storočia neodbornou premaľbou. Prekrývajúce sa maliarske zásahy sa v častiach vlhnucej steny oddelujú od podkladu. Po odstránení častí premaľieb sa čiastočne vysychanie povrchu steny prejavilo výkvetom solí.

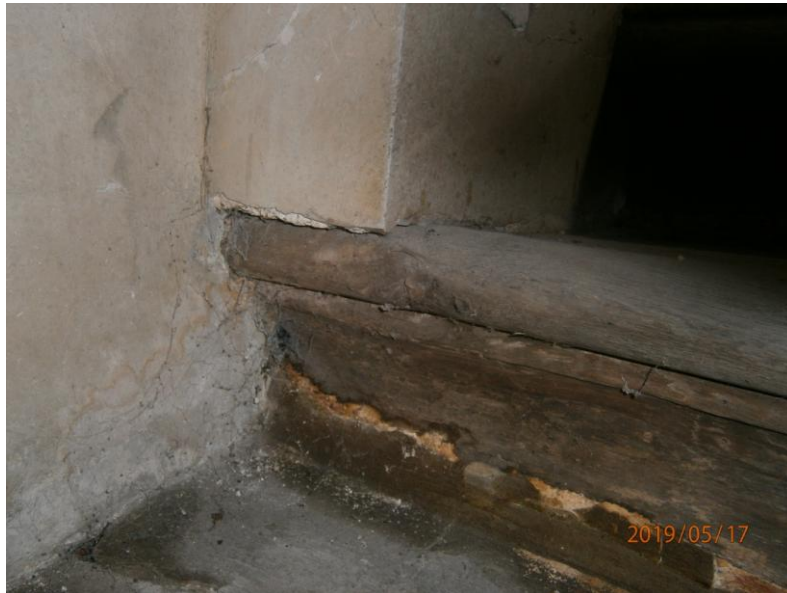
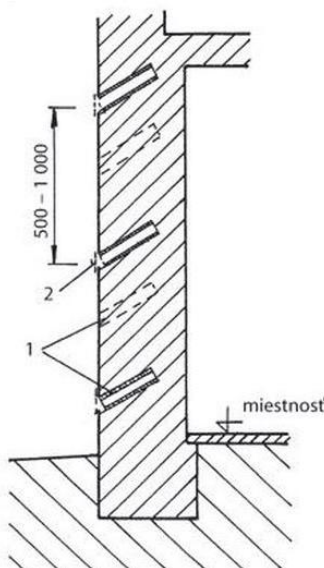
Vlhké podstupnice v schodisku do kaplnky

vyústením drenážneho potrubia je treba na ploche stupňa umiestniť zbernú plytkú misku pre kondenz. Prostredníctvom navŕtaných kanálikov zistíme zloženie podlažia za schodiskom a umožníme odtečenie nadmernej vlhkosti z týchto priestorov.
