**REŠTAURÁTORSKÝ VÝSKUM A NÁVRH NA
REŠTAUROVANIE
(exteriér a interiér objektu)
BÝVALÉ REÁLNE GYMNÁZIUM, HURBANOVA 15, ŽILINA**

**Vypracovali: Mgr. art. Rudolf Boroš
Mgr. art. Štefan Siváň
2016**

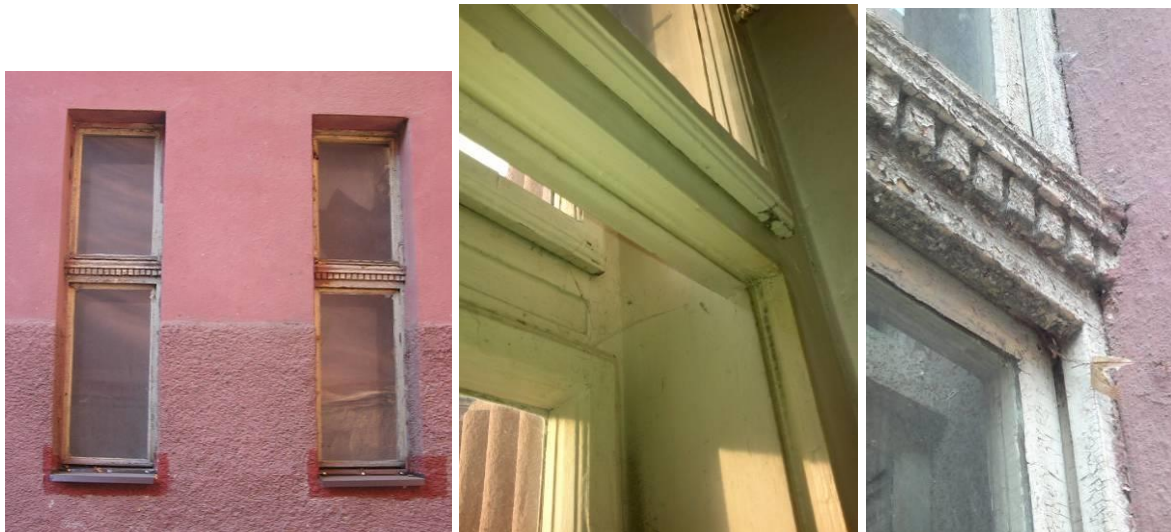
Exteriér školy v Žiline (hore) zachovali sa štyri okná s priečnikom so zuborezom (telocvičňa a severná dvorová fasáda). Hore foto okna – hodnotný detail 309.

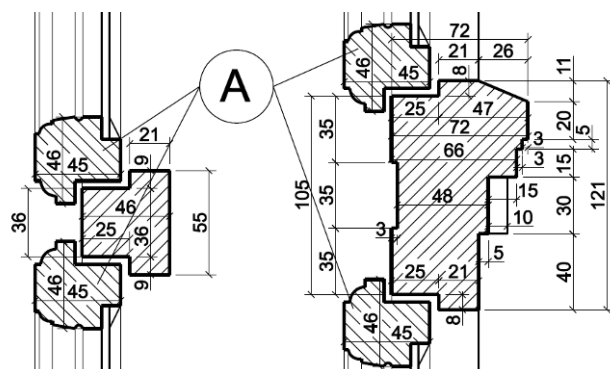
Škola v Žiline – detaily prierezu rámov a krídiel, okenná výplň hodnotný prvok 309. Podrobnejšie vid'. výkresová dokumentácia Ing.arch. Grúňová, 2015.

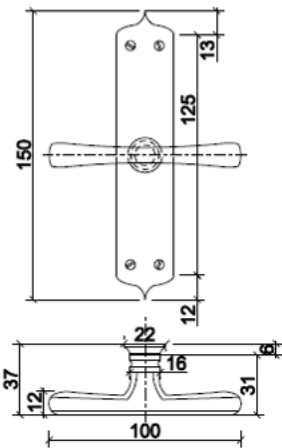
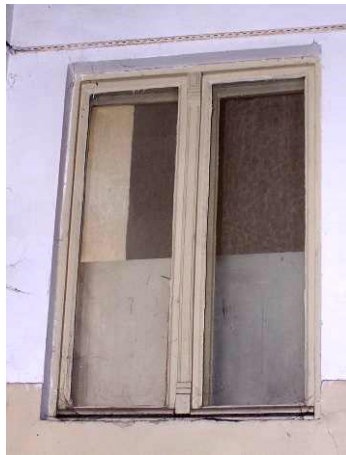
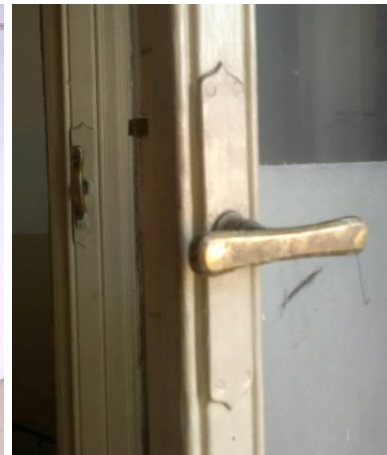
Škola Žilina. Mosadzné olivy zachované na jedinom interiérovom, pôvodnom okne (bývalá vrátnica pri vstupnom schodisku). Okenná výplň hodnotný prvok 308. Podrobnejšie vid'. výkresy Ing.arch. Grúňová, 2015.

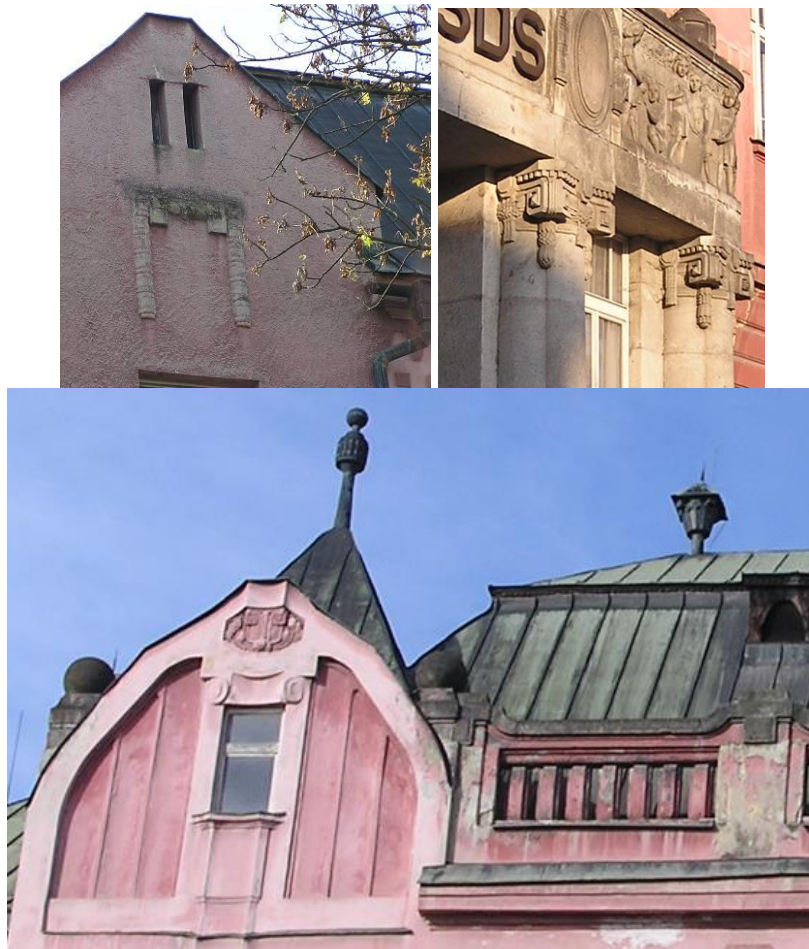
Škola Žilina. Čiastočne zachovaný motív kartuše v štíte severnej fasády. Kamenné hlavice portálu na východnej fasáde. Detail východnej fasády s balustrami atiky.

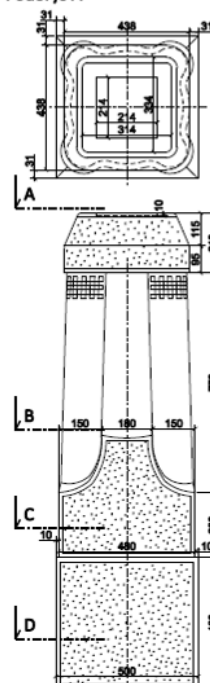
Škola Žilina. Stĺpik schodiska, zameranie 2015 Ing. Štaffenová a Ing.arch. Grúňová.

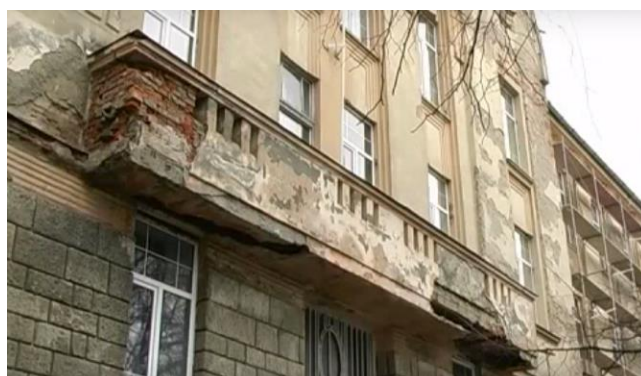
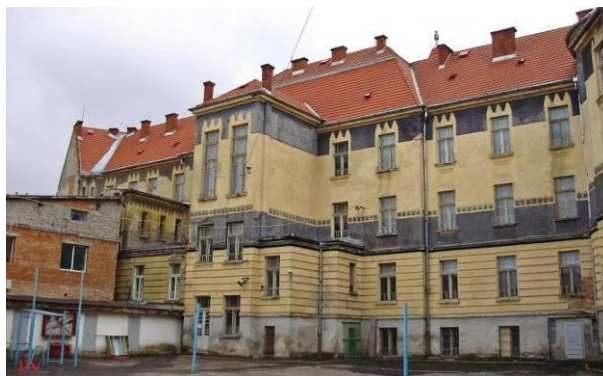
Stav pred rekonštrukciou 2012, vľavo čelná, vpravo dvorová, zadná fasáda so schodiskom.

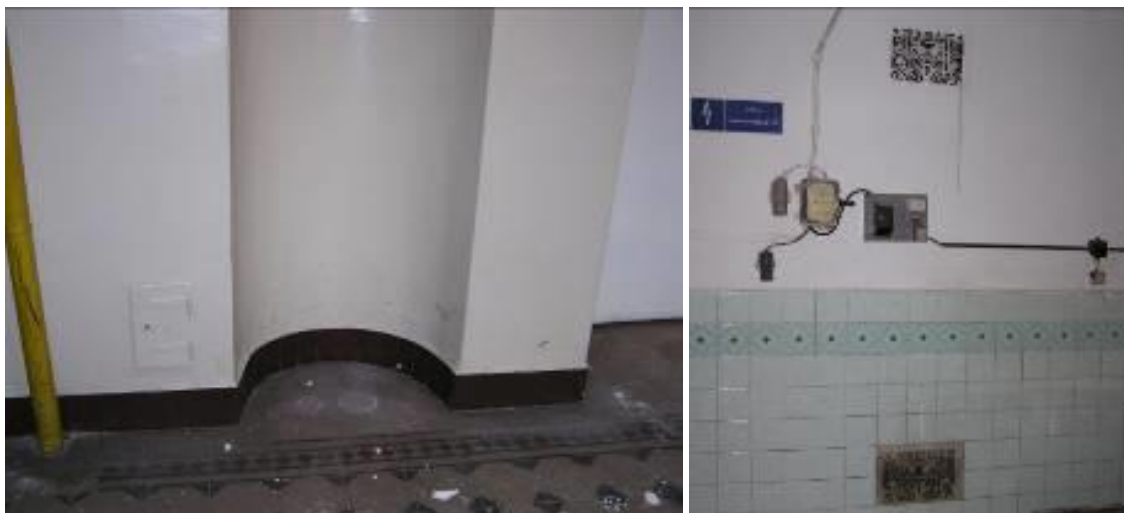
obr. 14 Secesná budova A. Vľavo nika pece, vpravo mriežky prevetrávania v suteréne. Foto Grúňová.

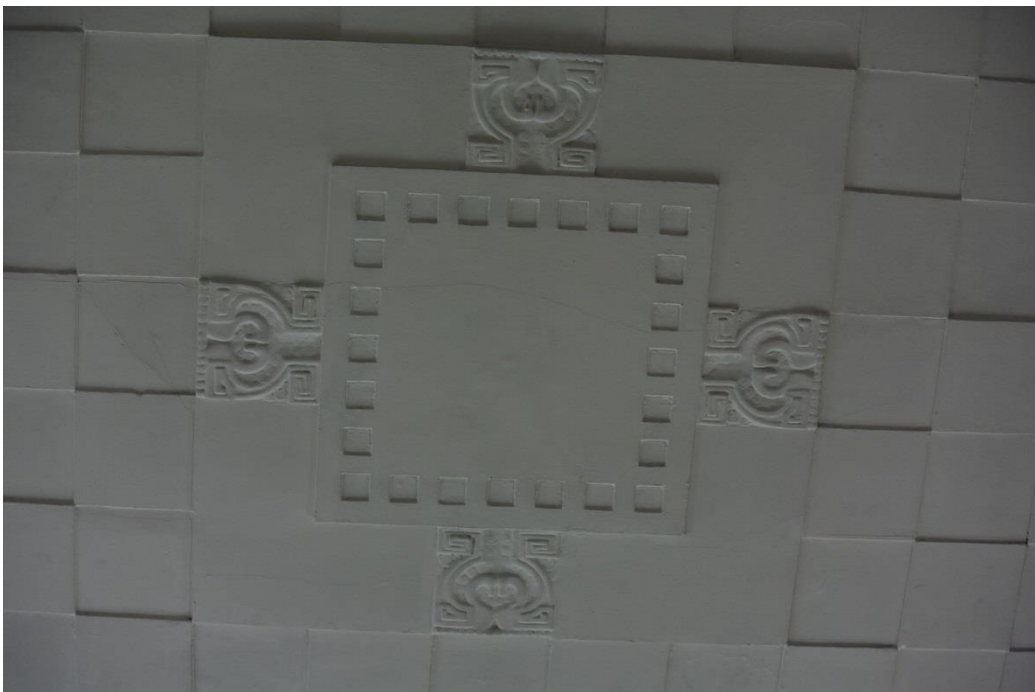
| 1. Situovanie | Štuková výzdoba stropu schodiska |

| 2. Vyhodnotenie | Detail štukovej výzdoby s pravidelným ornamentom, založenom na štvorci, pričom v strede sa nachádza dekor so secesne štylizovaným geometrickým ornamentom s volutami. |
