Žiadateľ: KMI - Projekt s.r.o
Dukl. hrdinov 879/24
911 05 Trenčín

ODBORNÝ POSUDOK Č.60 20 02

Názov posudku: Diagnostika strešnej konštrukcie budovy Kultúrne centrum Stred
Ul. 28. Októbra 2 Trenčín

Dátum : 06.03.2020

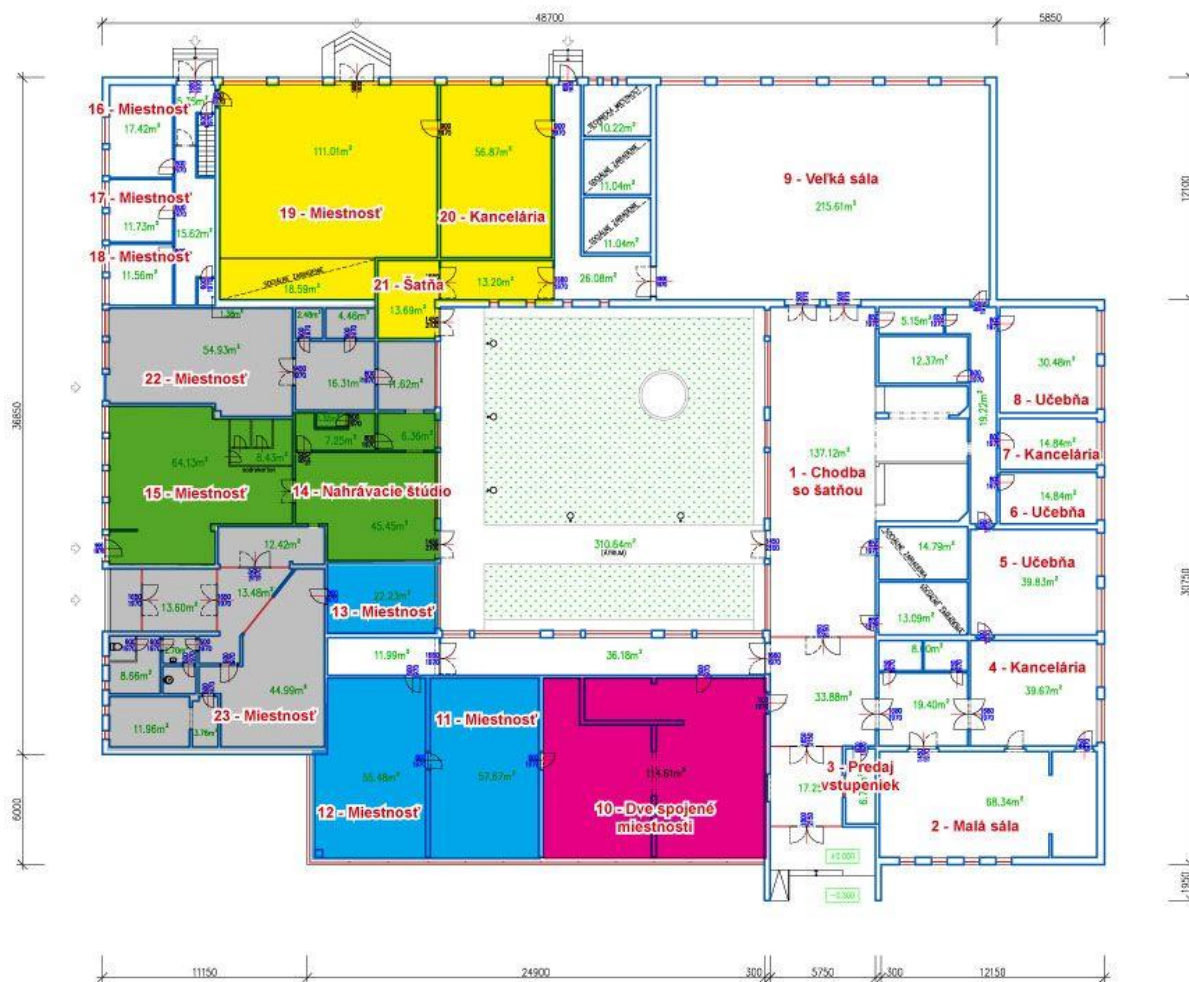
Obrázok č. 1 Pôdorysná schéma budovy

Jedná sa o prízemnú budovu kultúrneho strediska, ktorej vek sa odhaduje na viac ako 50 rokov. Vonkajšie pôdorysné rozmery budovy sú 55x43 metrov. Posúdenie sa vykonalo v časti budovy kde sa nachádzajú miestnosti : Malá sála, Veľká sála a chodba. Nosnú konštrukciu strechy nad prevažnou časťou pôdorysu tvoria pórobetónové vystužené panely hrúbky 240mm. Jedná sa o pórobetónové panely označené ako PAS 1/10 s rozmermi 5980x1590x240mm. Pôdorysná schéma budovy je uvedené na Obrázku č.1.
