HODNOTENIE DREVÍN

Vybraté dreviny - sofory japonské v centre mesta Pezinok

Dátum spracovania: august 2018

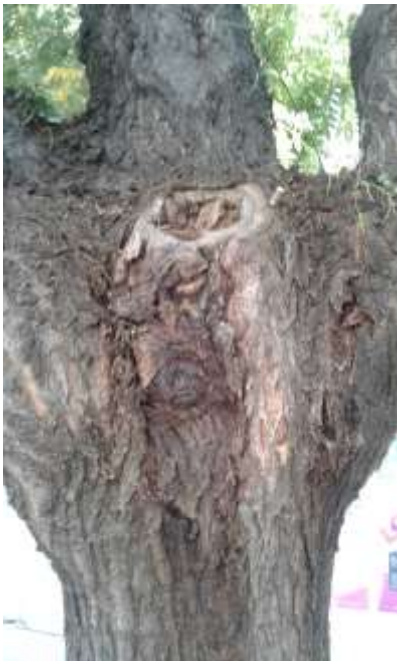
Číslo stromu: 1	Názov stromu: Sofora japonská (<i>Sophora japonica</i>)	Obvod kmeňa (cm) 146
Výška stromu (m) 9	Priemer koruny (m) 8	Stupeň poškodenia: 3
Spôsob poškodenia: v minulosti hlavovaný, v súčasnosti hlavy prerastené, v rozkonáreniach sa nachádzajú menšie dutiny, v korune menšie suché konáre, zhutnený koreňový priestor, korene dvíhajú dlažbu		
Návrh zásahu: redukcia koruny 20%, zdravotný rez	Priorita opatrenia: 1	Perspektíva: krátkodobá
<div style="display: flex; justify-content: space-around;">

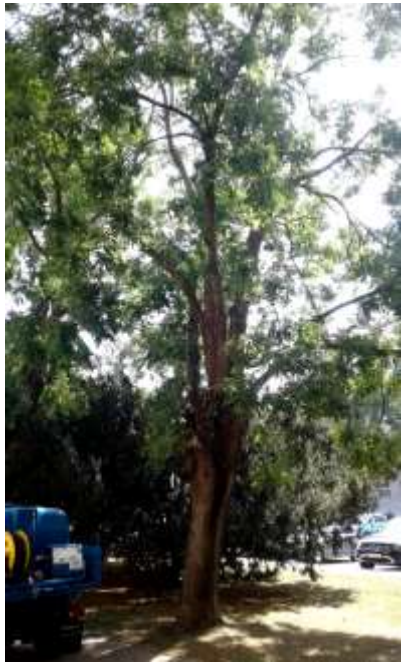
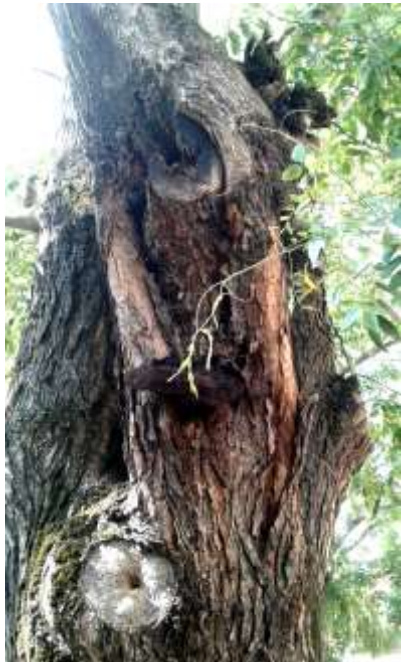
Číslo stromu: 10	Názov stromu: Sofora japonská (<i>Sophora japonica</i>)		Obvod kmeňa (cm) 170
Výška stromu (m) 10	Priemer koruny (m) 8	Stupeň poškodenia: 3/4	
Spôsob poškodenia: v minulosti hlavovaný, v súčasnosti hlavy prerastené, v rozkonáreniach sa nachádzajú menšie dutiny, v korune menšie suché konáre, na kostrových konároch plodnice drevorozkladných húb			
Návrh zásahu: výrub		Priorita opatrenia: 1	Perspektíva: žiadna

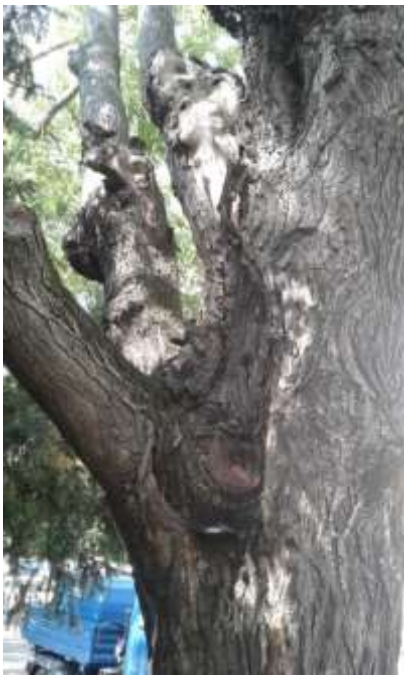
Číslo stromu: 11	Názov stromu: Sofora japonská (<i>Sophora japonica</i>)		Obvod kmeňa (cm) 179
Výška stromu (m) 10	Priemer koruny (m) 8	Stupeň poškodenia: 3	
Spôsob poškodenia: v minulosti hlavovaný, v súčasnosti hlavy prerastené, v rozkonáreniach sa nachádzajú menšie dutiny, v korune menšie suché konáre, povrchové korene poškodené kosením, na kmeni plodnice drevorozkladných húb			
Návrh zásahu: výrub		Priorita opatrenia: 1	Perspektíva: žiadna

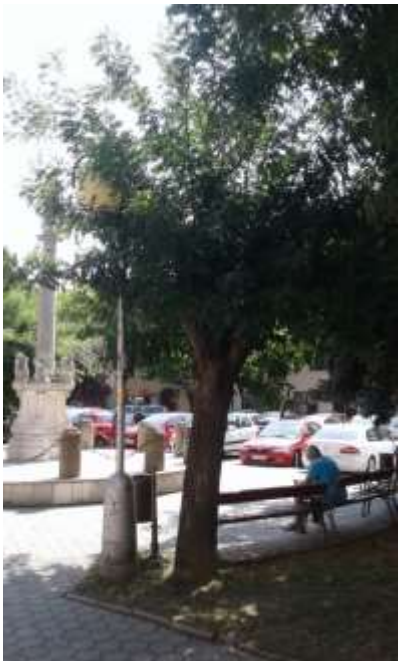
Číslo stromu: 12	Názov stromu: Sofora japonská (<i>Sophora japonica</i>)		Obvod kmeňa (cm) 122
Výška stromu (m) 6	Priemer koruny (m) 4	Stupeň poškodenia: 2	
Spôsob poškodenia: pravidelne hlavovaný, zhutnený koreňový priestor,			
Návrh zásahu: hlavovací rez		Priorita opatrenia: 1	Perspektíva: krátkodobá

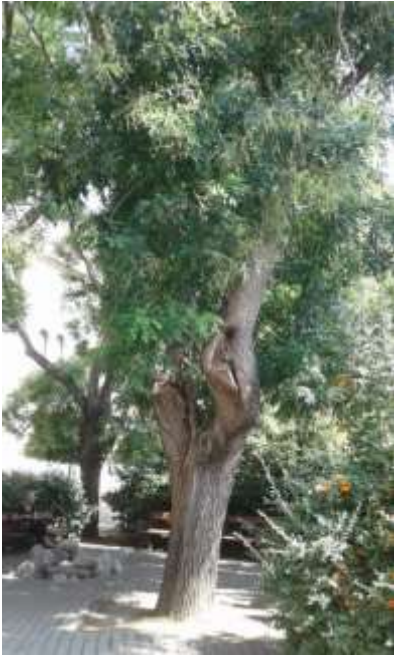
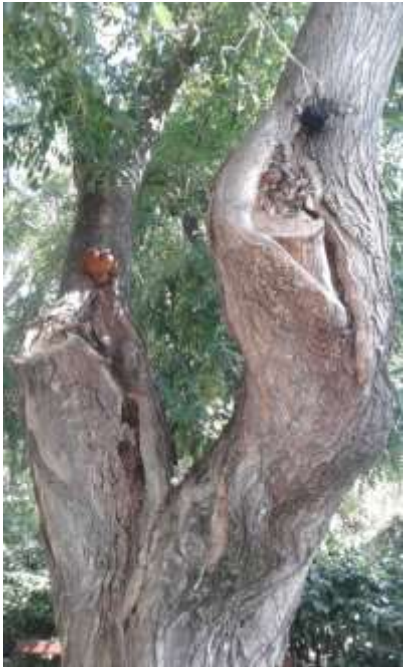
Číslo stromu: 14	Názov stromu: Sofora japonská (Sophora japonica)		Obvod kmeňa (cm) 184
Výška stromu (m) 10	Priemer koruny (m) 9	Stupeň poškodenia: 4	
Spôsob poškodenia: v minulosti hlavovaný, v súčasnosti hlavy prerastené, následne redukovaný, v rozkonáreniach sa nachádzajú menšie dutiny, v korune menšie suché konáre, zhutnený koreňový priestor, na kostrových konároch drevozkladné huby			
Návrh zásahu: výrub		Priorita opatrenia: 1	Perspektíva: žiadna

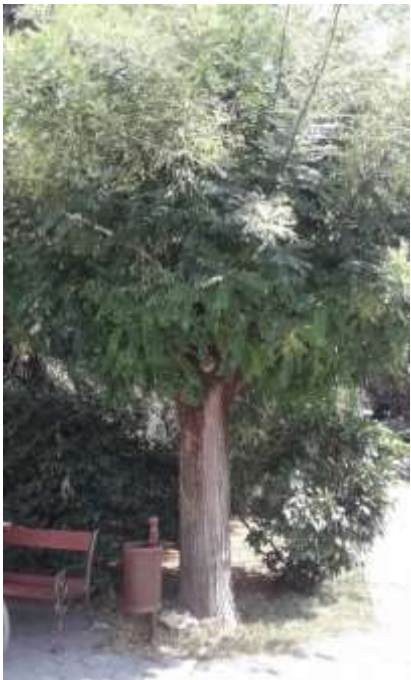
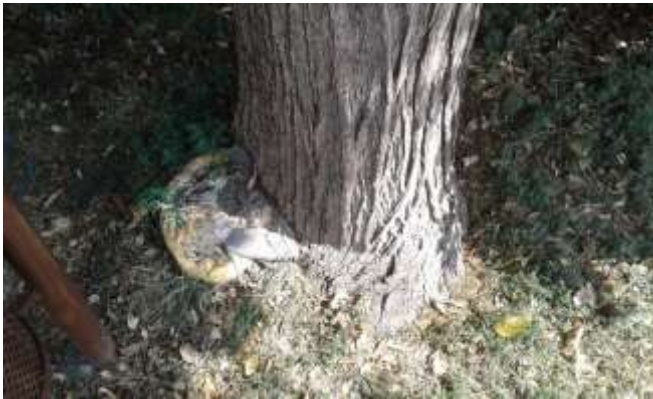
Číslo stromu: 15	Názov stromu: Sofora japonská (Sophora japonica)		Obvod kmeňa (cm) 155
Výška stromu (m) 6	Priemer koruny (m) 4	Stupeň poškodenia: 4	
Spôsob poškodenia: pravidelne hlavovaný, v rozkonáreniach sa nachádzajú menšie dutiny, na báze kmeňa plodnice drevozkladnej huby, zhutnený koreňový priestor,			
Návrh zásahu: výrub		Priorita opatrenia: 1	Perspektíva: žiadna

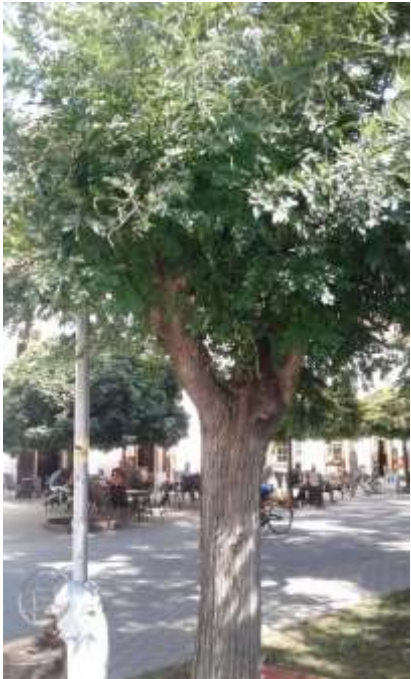
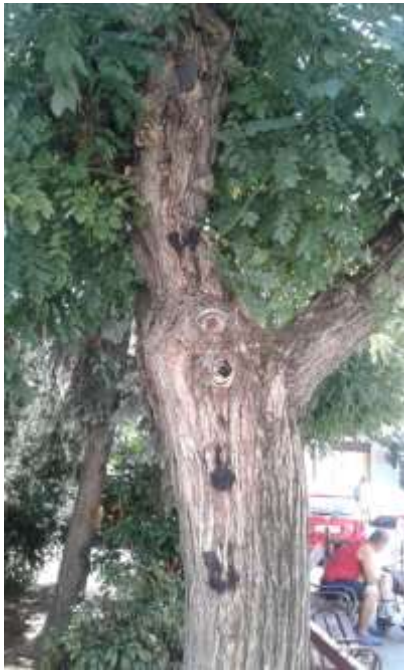
Číslo stromu: 16	Názov stromu: Sofora japonská (<i>Sophora japonica</i>)		Obvod kmeňa (cm) 127
Výška stromu (m) 5	Priemer koruny (m) 4	Stupeň poškodenia: 4	
Spôsob poškodenia: pravidelne hlavovaný, v rozkonáreniach sa nachádzajú menšie dutiny, na báze kmeňa plodnice dreavorozkladnej huby, zhutnený koreňový priestor			
Návrh zásahu: výrub		Priorita opatrenia: 1	Perspektíva: žiadna

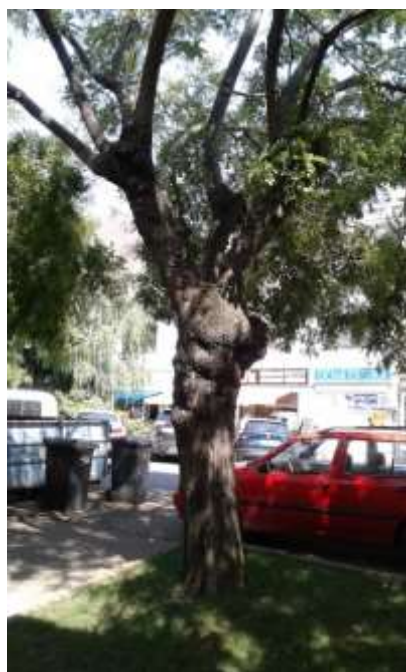
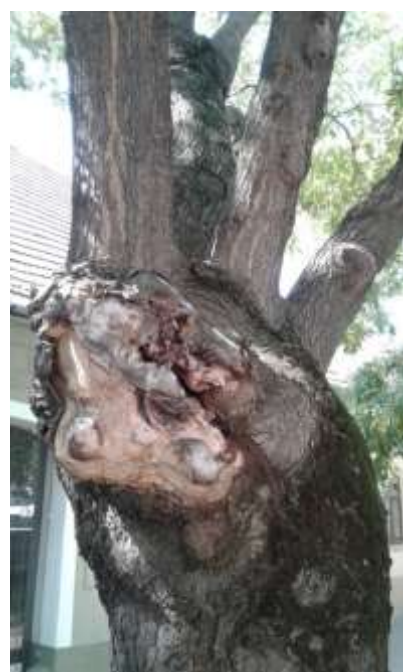
Číslo stromu: 41	Názov stromu: Sofora japonská (<i>Sophora japonica</i>)	Obvod kmeňa (cm) 156
Výška stromu (m) 7	Priemer koruny (m) 7	Stupeň poškodenia: 2

Návrh zásahu: redukcia koruny 15%, zdravotný rez

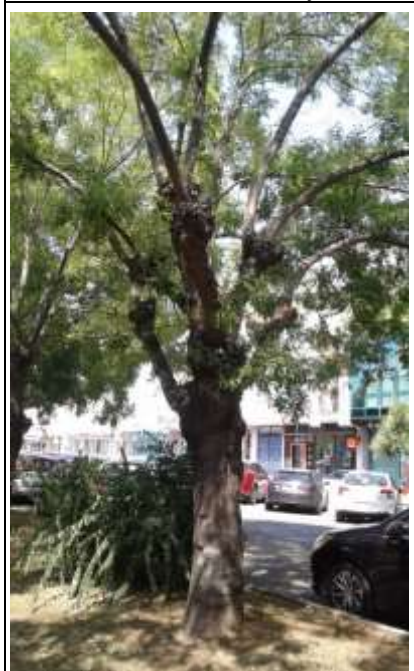
Číslo stromu: 43	Názov stromu: Sofora japonská (<i>Sophora japonica</i>)		Obvod kmeňa (cm) 152
Výška stromu (m) 7	Priemer koruny (m) 8	Stupeň poškodenia: 2	
Spôsob poškodenia: v minulosti hlavovaný, v súčasnosti hlavy prerastené, v rozkonáreniach sa nachádzajú drobné dutiny,			
Návrh zásahu: zdravotný rez		Priorita opatrenia: 1	Perspektíva: krátkodobá

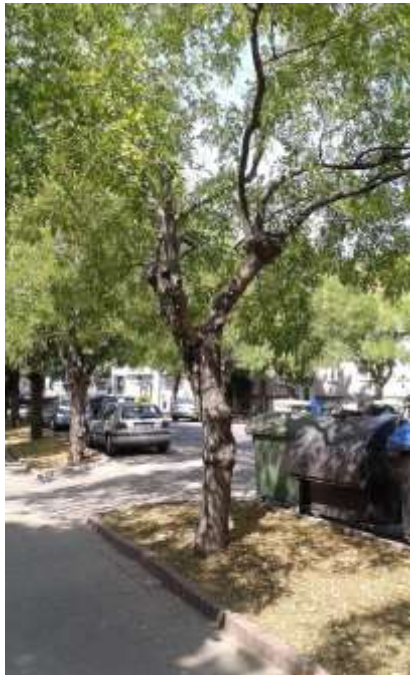
Číslo stromu: 63	Názov stromu: Sofora japonská (<i>Sophora japonica</i>)		Obvod kmeňa (cm) 105
Výška stromu (m) 6	Priemer koruny (m) 7	Stupeň poškodenia: 3	
Spôsob poškodenia: v minulosti hlavovaný, v súčasnosti hlavy prerastené, v rozkonáreniach sa nachádzajú menšie dutiny, zle rastená koruna			
Návrh zásahu: redukcia koruny 20%, zdravotný rez		Priorita opatrenia: 1	Perspektíva: krátkodobá

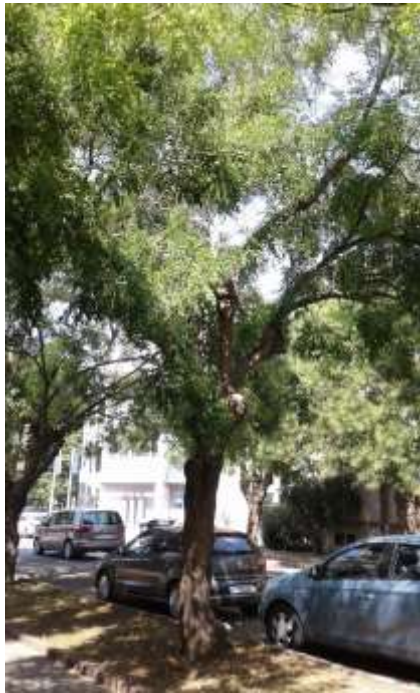
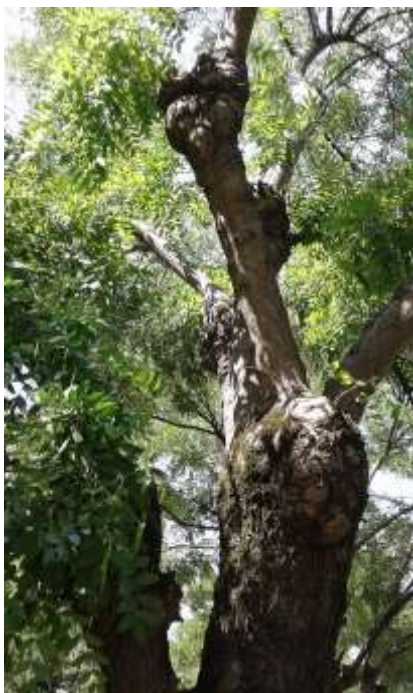
Číslo stromu: 66	Názov stromu: Sofora japonská (Sophora japonica)	Obvod kmeňa (cm) 120
Výška stromu (m) 7	Priemer koruny (m) 7	Stupeň poškodenia: 2
Spôsob poškodenia: v minulosti hlavovaný, v súčasnosti hlavy prerastené, v rozkonáreniach sa nachádzajú menšie dutiny, v korune menšie suché konáre,		
Návrh zásahu: redukcia koruny 15%, zdravotný rez	Priorita opatrenia: 1	Perspektíva: krátkodobá

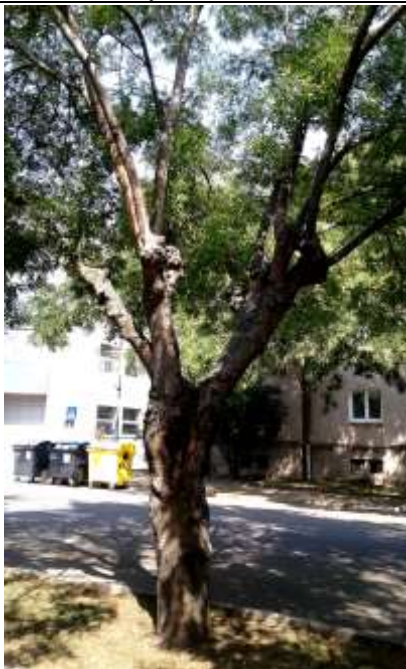
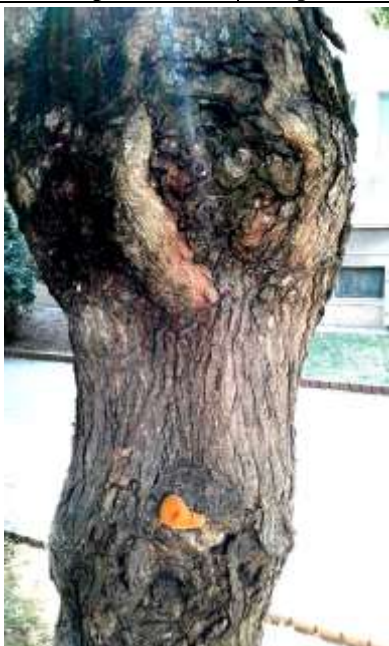
Číslo stromu: 67	Názov stromu: Sofora japonská (Sophora japonica)	Obvod kmeňa (cm) 146
Výška stromu (m) 7	Priemer koruny (m) 8	Stupeň poškodenia: 3/4
Spôsob poškodenia: v minulosti hlavovaný, v súčasnosti hlavy prerastené, v rozkonáreniach sa nachádzajú väčšie dutiny, na kmeni plodnice drevokazných húb		
Návrh zásahu: výrub	Priorita opatrenia: 1	Perspektíva: žiadna

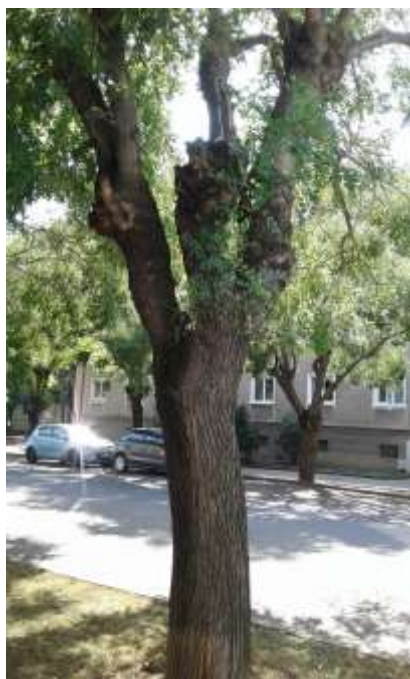
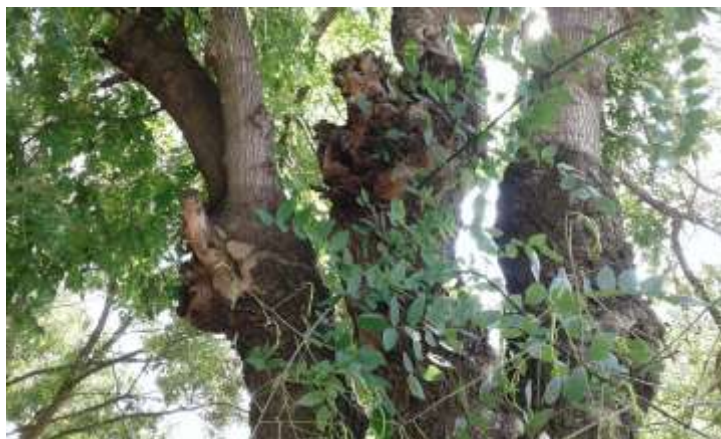
Číslo stromu: 72	Názov stromu: Sofora japonská (<i>Sophora japonica</i>)	Obvod kmeňa (cm) 150
Výška stromu (m) 7	Priemer koruny (m) 7	Stupeň poškodenia: 2

Spôsob poškodenia: v minulosti hlavovaný, v súčasnosti hlavy prerastené, v rozkonáreniach sa nachádzajú menšie dutiny, v korune menšie suché konáre,

Návrh zásahu: redukcia koruny 10%, zdravotný rez	Priorita opatrenia: 1	Perspektíva: krátkodobá
---	------------------------------	--------------------------------

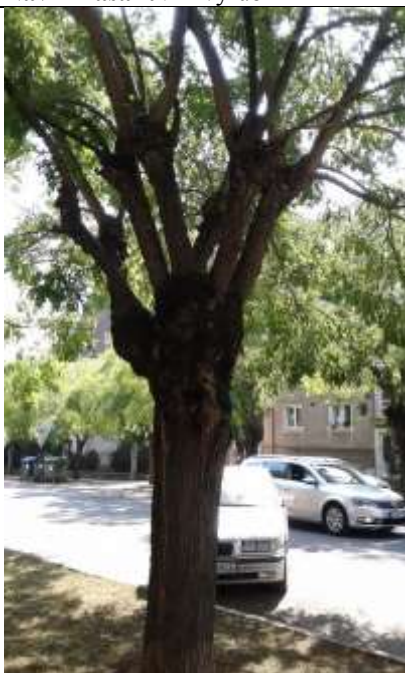
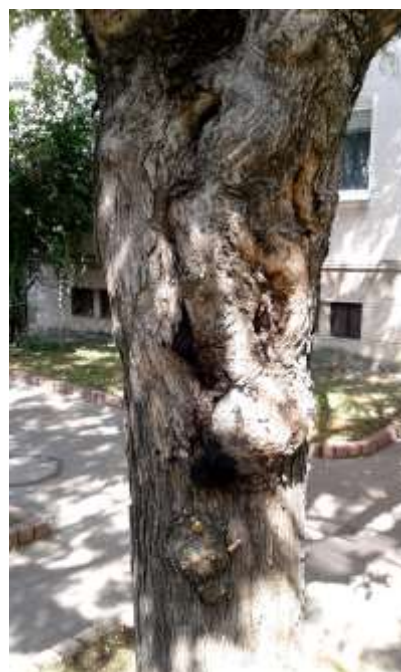
Číslo stromu: 73	Názov stromu: Sofora japonská (<i>Sophora japonica</i>)	Obvod kmeňa (cm) 153
Výška stromu (m) 8	Priemer koruny (m) 7	Stupeň poškodenia: 3/4

Spôsob poškodenia: v minulosti hlavovaný, v súčasnosti hlavy prerastené, v rozkonáreniach sa nachádzajú menšie dutiny, v korune menšie suché konáre, na kmeni plodnice drevokazných húb

Návrh zásahu: výrub	Priorita opatrenia: 1	Perspektíva: žiadna
----------------------------	------------------------------	----------------------------

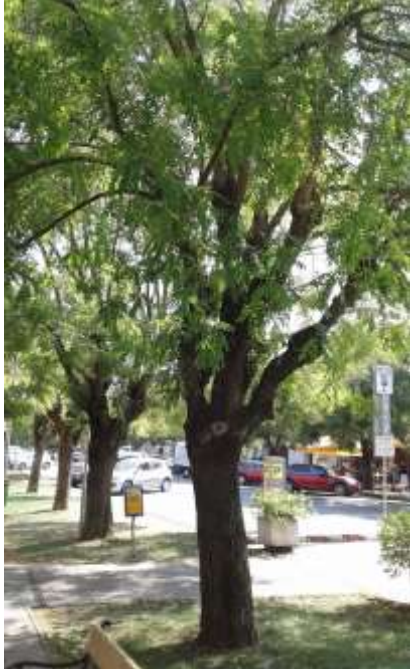
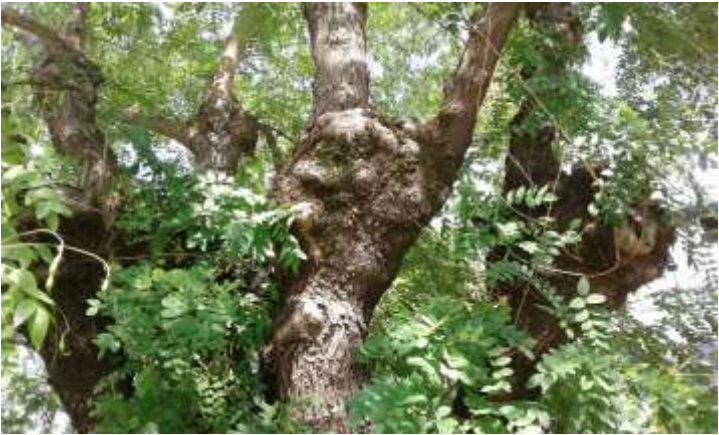
Číslo stromu: 82	Názov stromu: Sofora japonská (<i>Sophora japonica</i>)		Obvod kmeňa (cm) 158
Výška stromu (m) 7	Priemer koruny (m) 8	Stupeň poškodenia: 2	
Spôsob poškodenia: v minulosti hlavovaný, v súčasnosti hlavy prerastené, v rozkonáreniach sa nachádzajú menšie dutiny, v korune menšie suché konáre, strom konármi zasahuje do budovy			
Návrh zásahu: redukcia koruny 10%, zdravotný rez, lokálna redukcia od budovy		Priorita opatrenia: 1	Perspektíva: krátkodobá

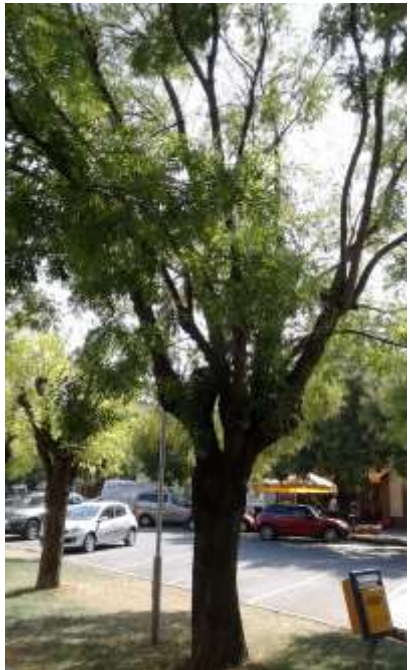
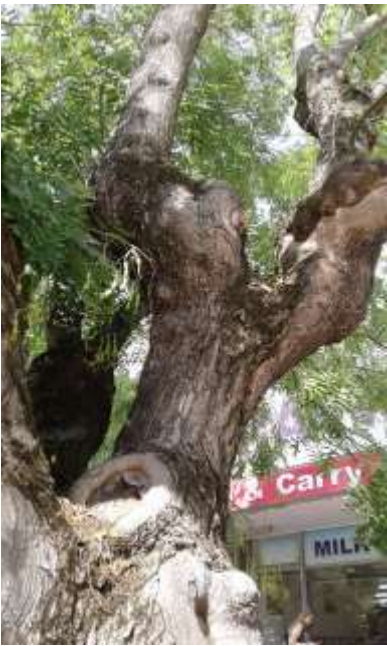
Číslo stromu: 83	Názov stromu: Sofora japonská (<i>Sophora japonica</i>)		Obvod kmeňa (cm) 179
Výška stromu (m) 7	Priemer koruny (m) 8	Stupeň poškodenia: 3	
Spôsob poškodenia: v minulosti hlavovaný, v súčasnosti hlavy prerastené, v rozkonáreniach sa nachádzajú menšie dutiny, v korune menšie suché konáre, strom konármi zasahuje do budovy			
Návrh zásahu: redukcia koruny 10%, zdravotný rez, lokálna redukcia od budovy		Priorita opatrenia: 1	Perspektíva: krátkodobá
