Restaurátorský průzkum

Mariánský sloup na Masarykově náměstí ve Znojmě

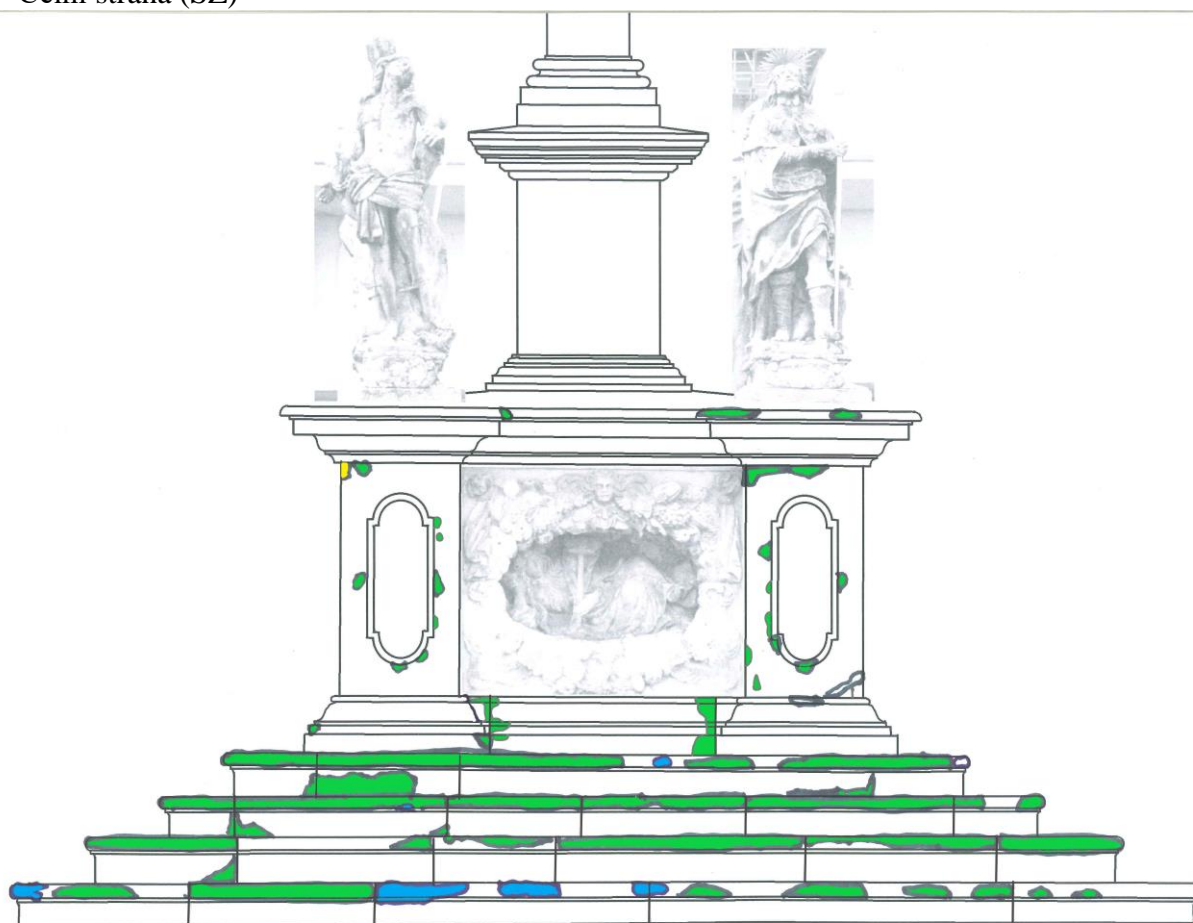
Čelní strana (SZ)

Na spodní části horní profilované římsy odpadává vrstva kamene. Kámen je zde výrazně zasolen, objevují se solné výkvěty. Římsa je smáčena dešťovou vodou, která prosakuje poškozenou spárovou výplní mezi druhotně doplněnými krycími deskami umístěnými na horní ploše podstavce, zhotovenými z bítešské ortoruly.

Stupně jsou ve velmi špatném stavu. Ve velkém rozsahu jsou doplněny hrubým cementovým tmelem, místy i ve velkých plochách. Tmel je popraskaný a odpadává. Snížená paropropustnost tmelů způsobuje hloubkovou erozi kamene. Povrchová degradace se projevuje též postupným odlupováním kamenných vrstev. Spáry jsou převážně bez výplně.

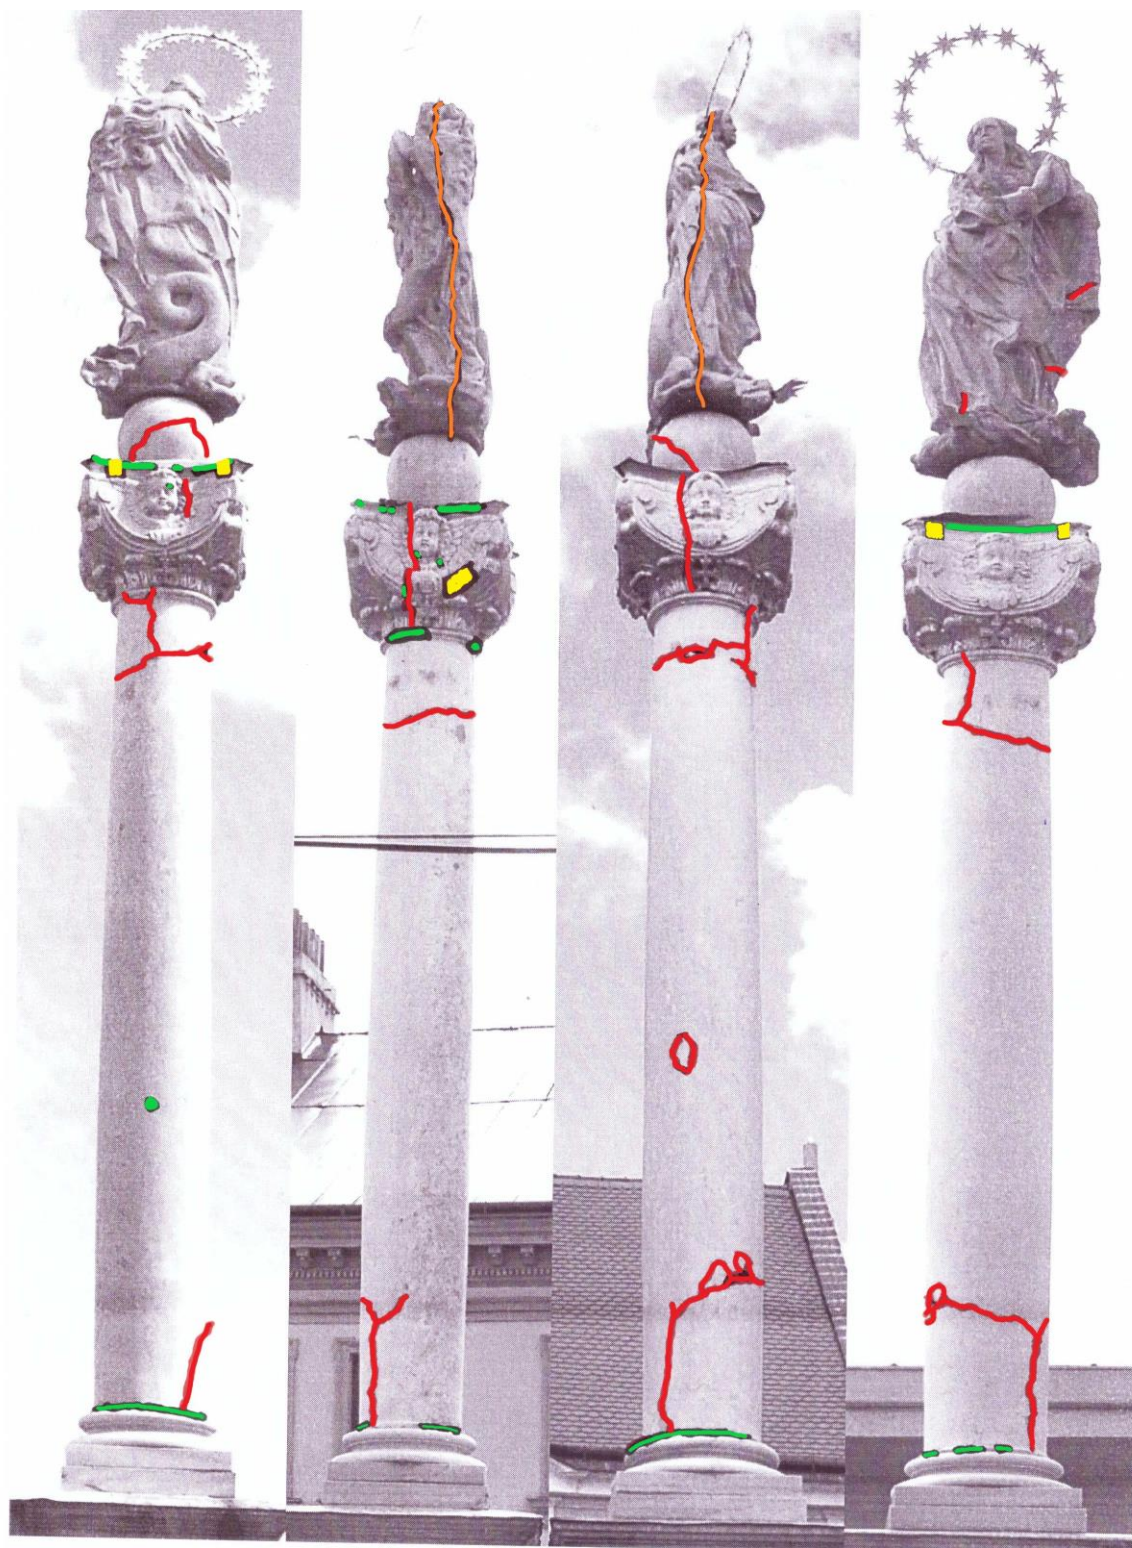
9.3.2 Architektura – sféra, hlavice, sloup, patka a socha Panny Marie

Kámen je povrchově degradovaný především na horní modelaci hlav andílků a horní ploše hlavice, překryté olověným plechem. Degradace se projevuje drobnými prasklinami a potupným odlupováním vrstvy kamene.

Poškozená římsa je doplněna umělým kamenem na bázi umělé pryskyřice. Tmely jsou téměř všechny uvolněné.

Materiál umělého kamene je převážně na exponovaných místech povrchově degradovaný, při otěru mírně sprašuje. V plášti pod levou rukou Panny Marie se vyskytuje výrazná prasklina, procházející hmotou umělého kamene. Při poklepu duní.

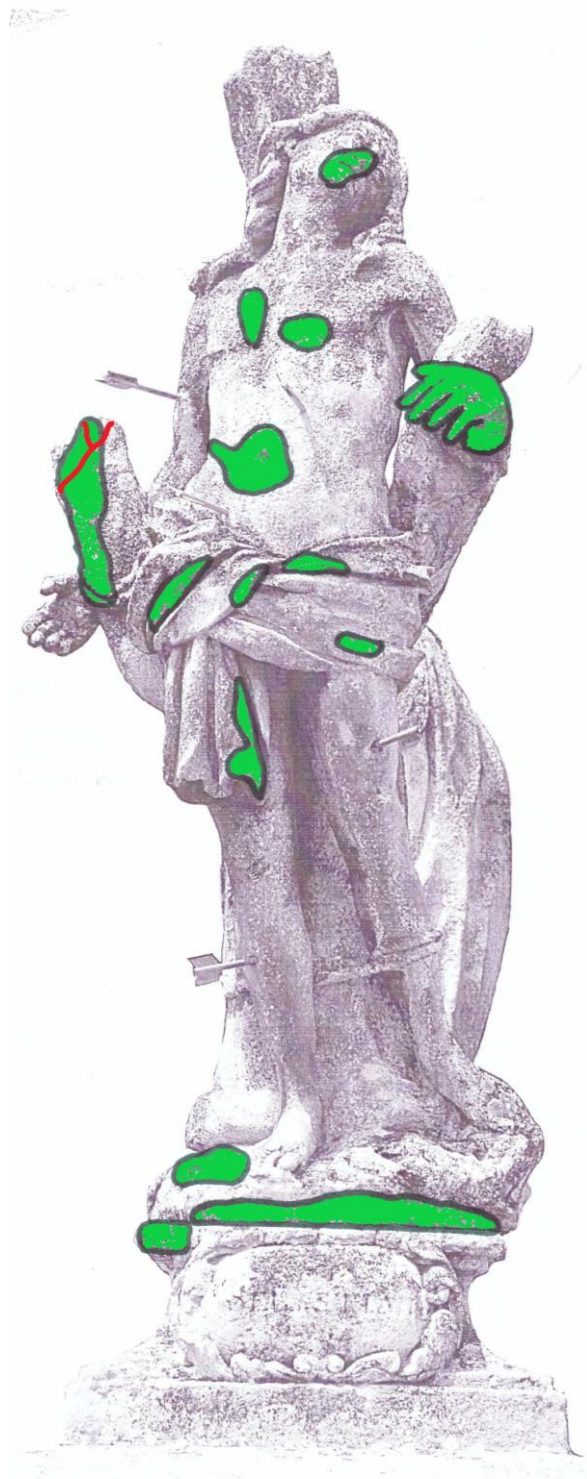
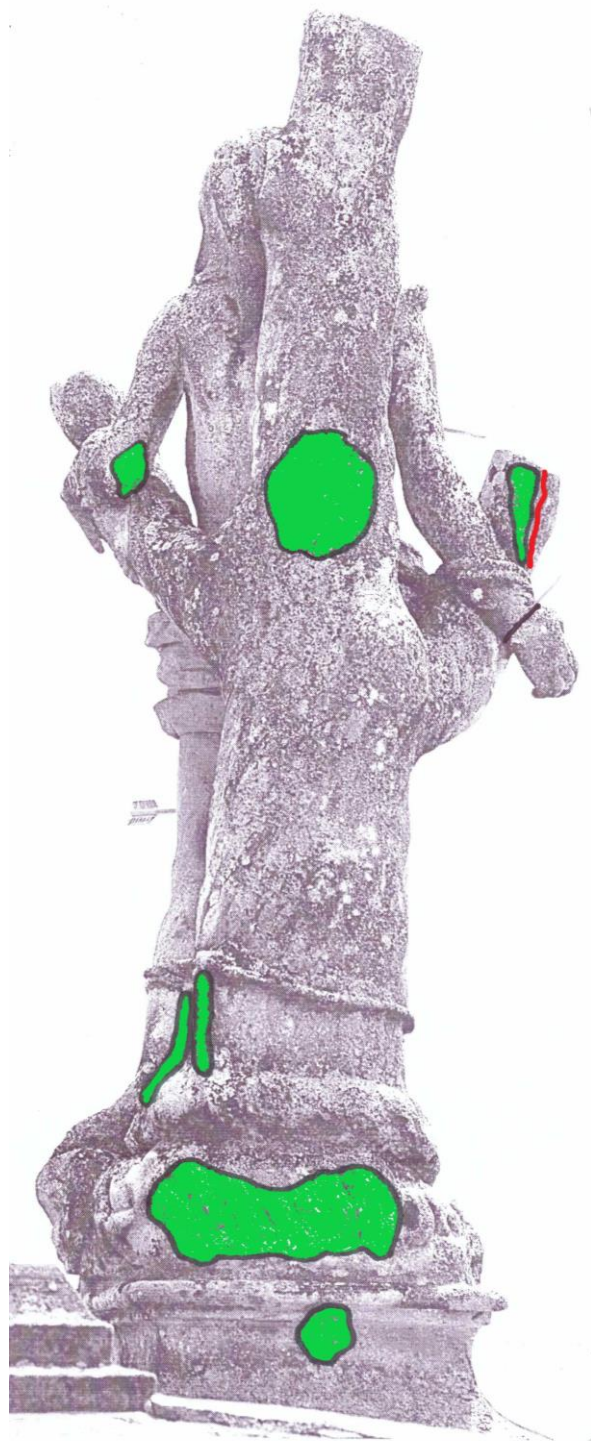
Socha svatého Šebestiána

- zlacené šípky zasazené do vysekaných kapes a přilepené umělou pryskyřicí, zlacený povrch je místy poškozen
- absence šípku nad pravou klíční kostí

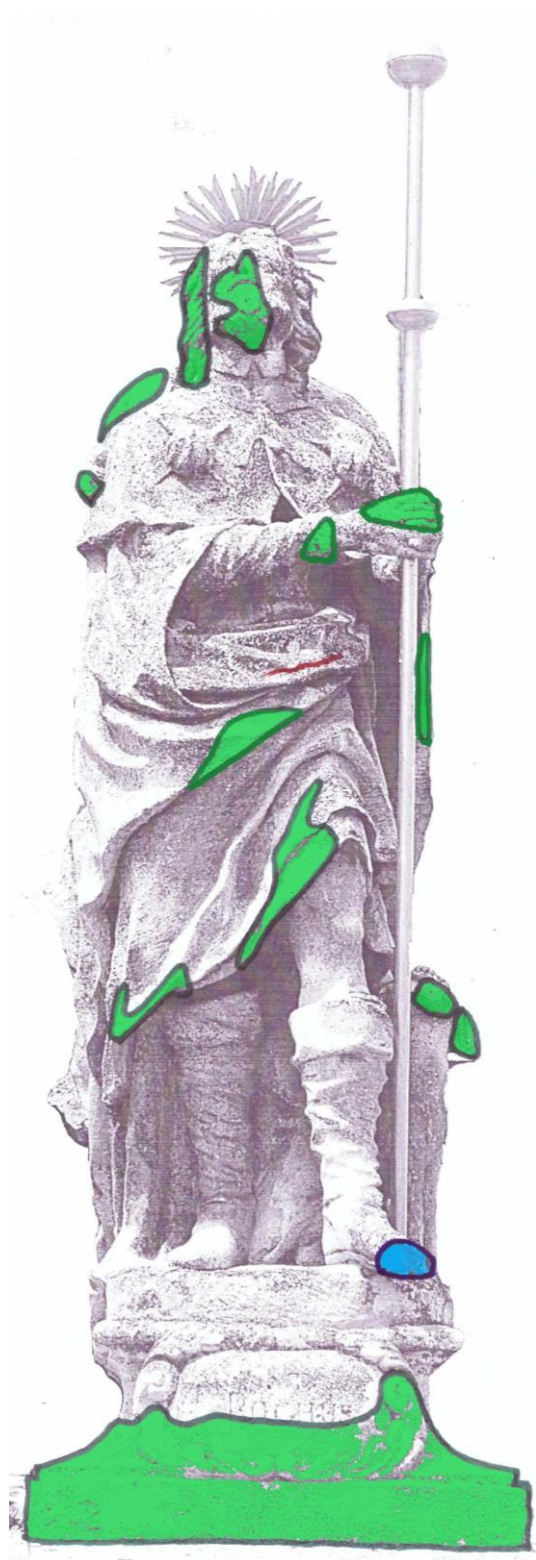
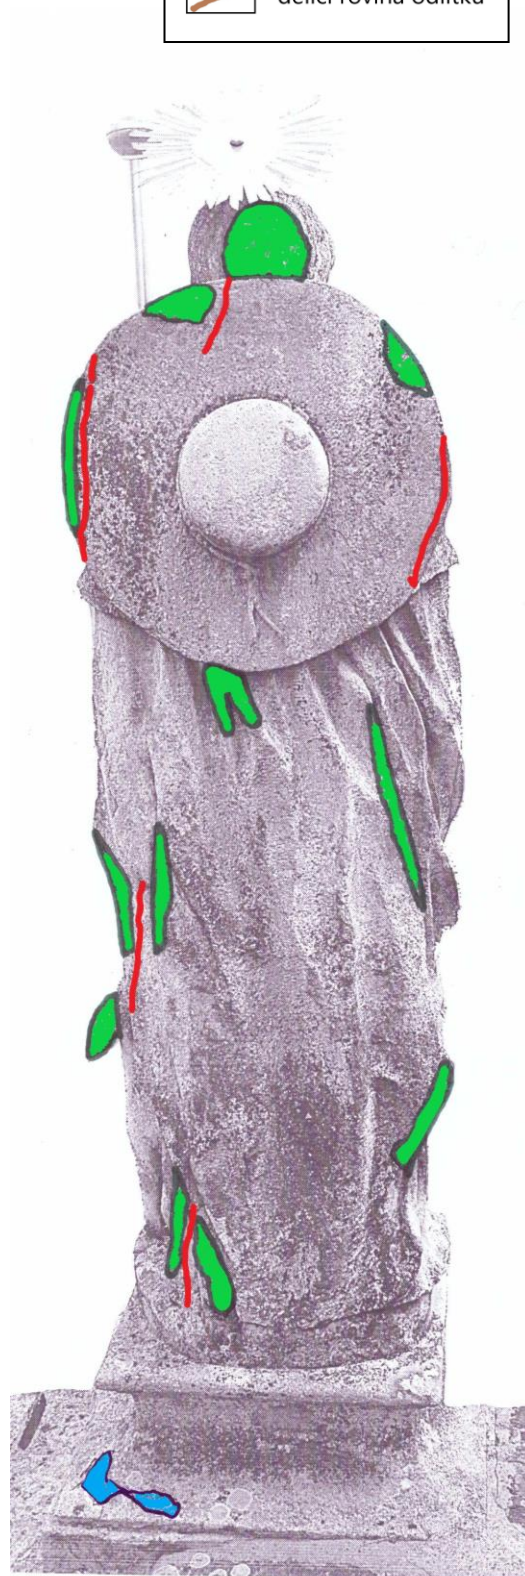
Socha svatého Rocha

- sepjaté ruce v minulosti pravděpodobně přilepeny, v místě spoje tmel
- na temeni hlavy, pravděpodobně doplněk zaniklého kamene vlivem koroze trnu železné svatozáře
- na obličejích a vlasech
- větší rozsah tmelů na soše psa – uši, chléb atd.
