## Experimentálnej diagnostiky lávky na Hlinkovej ulici v Košiciach.

Lávka na Hlinkovej ulici v Košiciach

Košice, 7.10. 2020

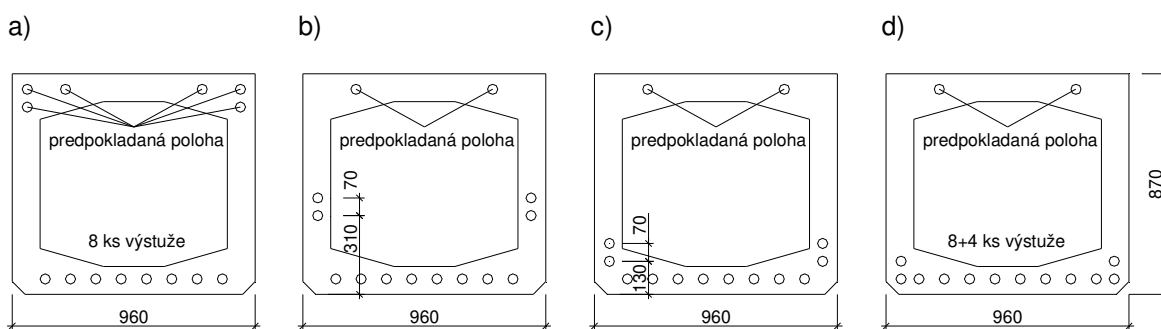
**Obr. 01: Usporiadanie predpínacej výstuže nosníka: a) v podpere, b) 1,5m od konca nosníka, c) 3m od konca nosníka, d) v strede rozpätia**

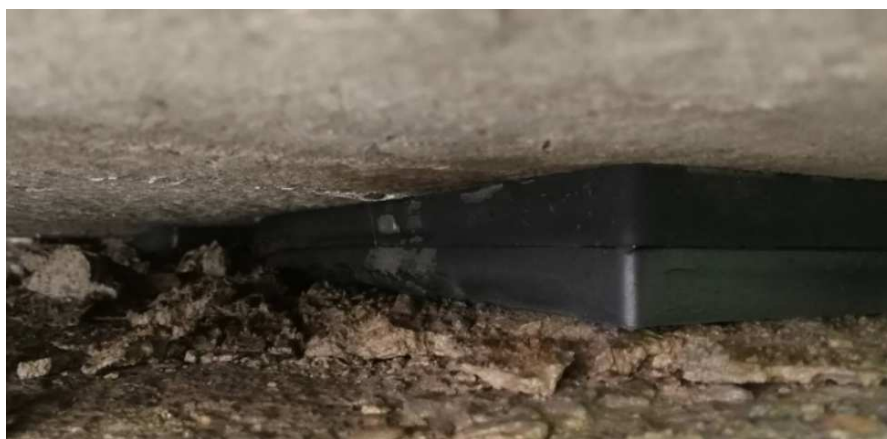
**Obr. 02: Detail uloženia nosníkov - ložisko**

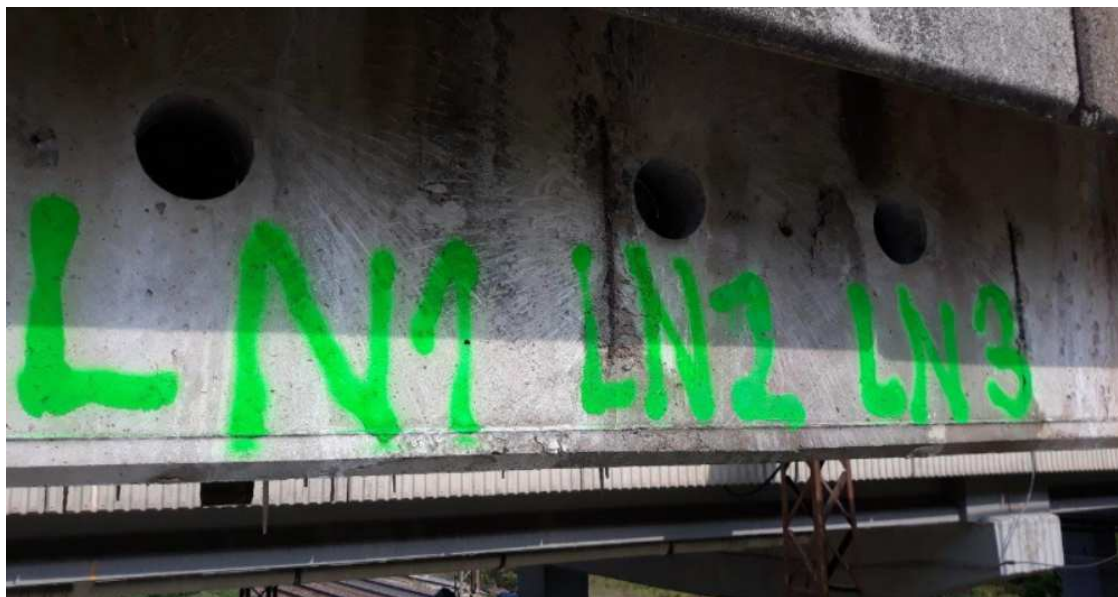
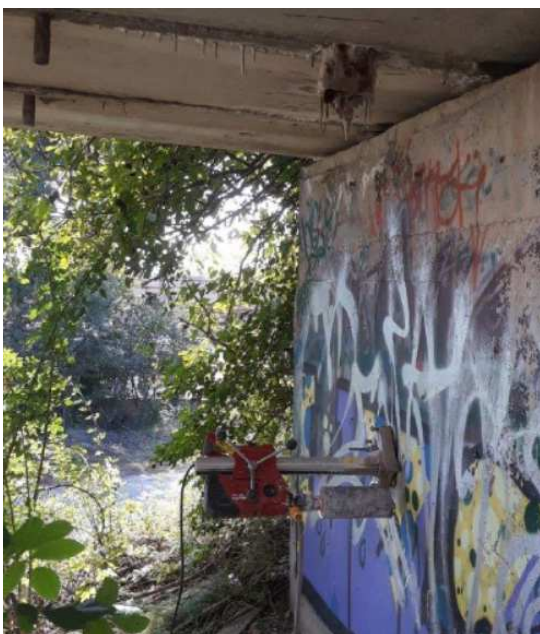
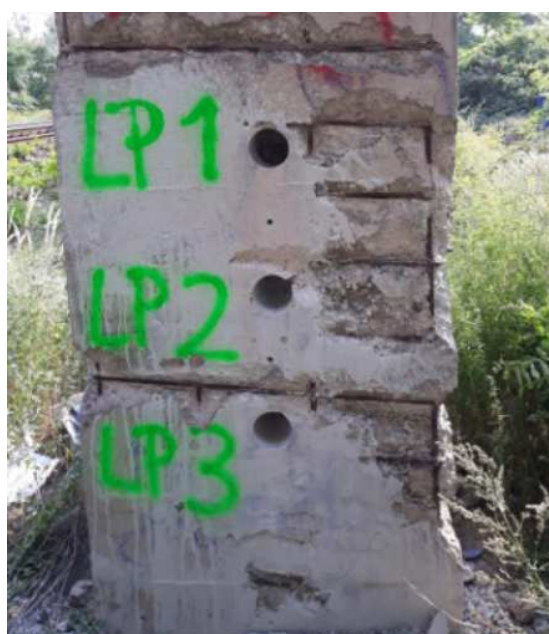
Za účelom stanovenia pevnosti betónu boli urobené jadrové vývrty na vybranom nosníku, krajnej opore a medziľahlej opore (Obr. 03). Nosník, na ktorom sa realizovali vývrty sa nachádzal v poli medzi osami 6 a 7 (viď prehľadný výkres mosta), medziľahlá opora leží na osi 6 a krajná opora na osi 9. Výsledky tlakových skúšok sú uvedené v prílohe I. Pre nosník bola na 3 vývrtoch zistená priemerná tlaková pevnosť betónu 49,03 MPa, pre medziľahlú oporu 46,86 MPa a pre krajnú oporu 17,7 MPa. Výsledky chemických analýz sú uvedené v prílohe II.

Obr. 03: Miesta realizácie jadrových vývrtov, zhora: nosník, vľavo: krajná opora, vpravo: medziľahlá opora.

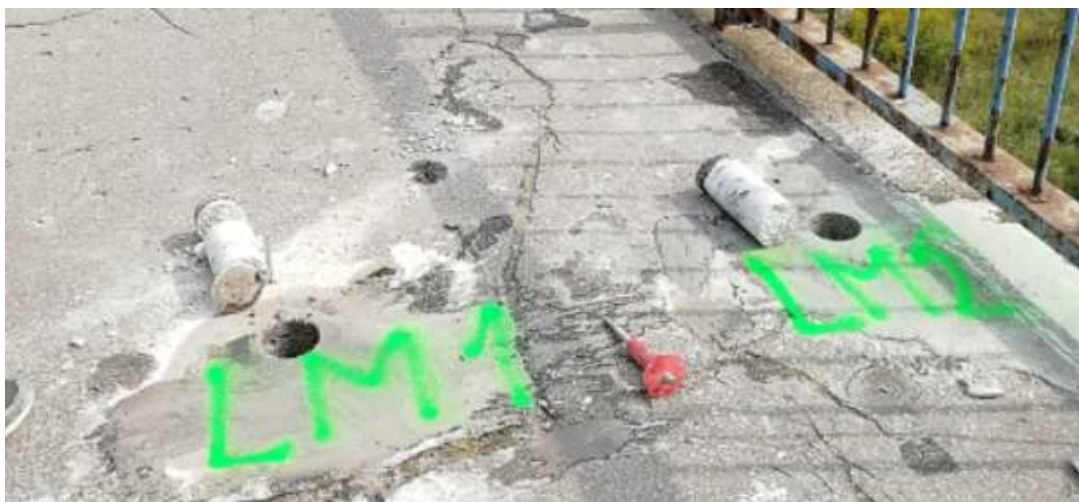
Skladba vrstiev vozovky bola analyzovaná na dvoch jadrových vývrtoch (Obr.4), pričom jeden bol lokalizovaný v osi lávky (LM1) a druhý pri rímse (LM2). Bola stanovená hrúbka vrstiev a ich objemové hmotnosti. Na vývrte LM1 bola nameraná hrúbka liateho asfaltu 31 mm a hrúbka betónu 230 mm, na vývrte LM2 bola hrúbka liateho asfaltu 26 mm a hrúbka betónu 211 mm. Priemerná objemová hmotnosť betónu bola stanovená  $2370,23 \text{ kg/m}^3$  a priemerná objemová hmotnosť liateho asfaltu  $2117,65 \text{ kg/m}^3$  (príloha I). Hydroizolácia bola pri vŕtaní poškodená a jej parametre nebolo možné určiť.

Obr. 04: Poloha jadrových vývrtov na mostovke.

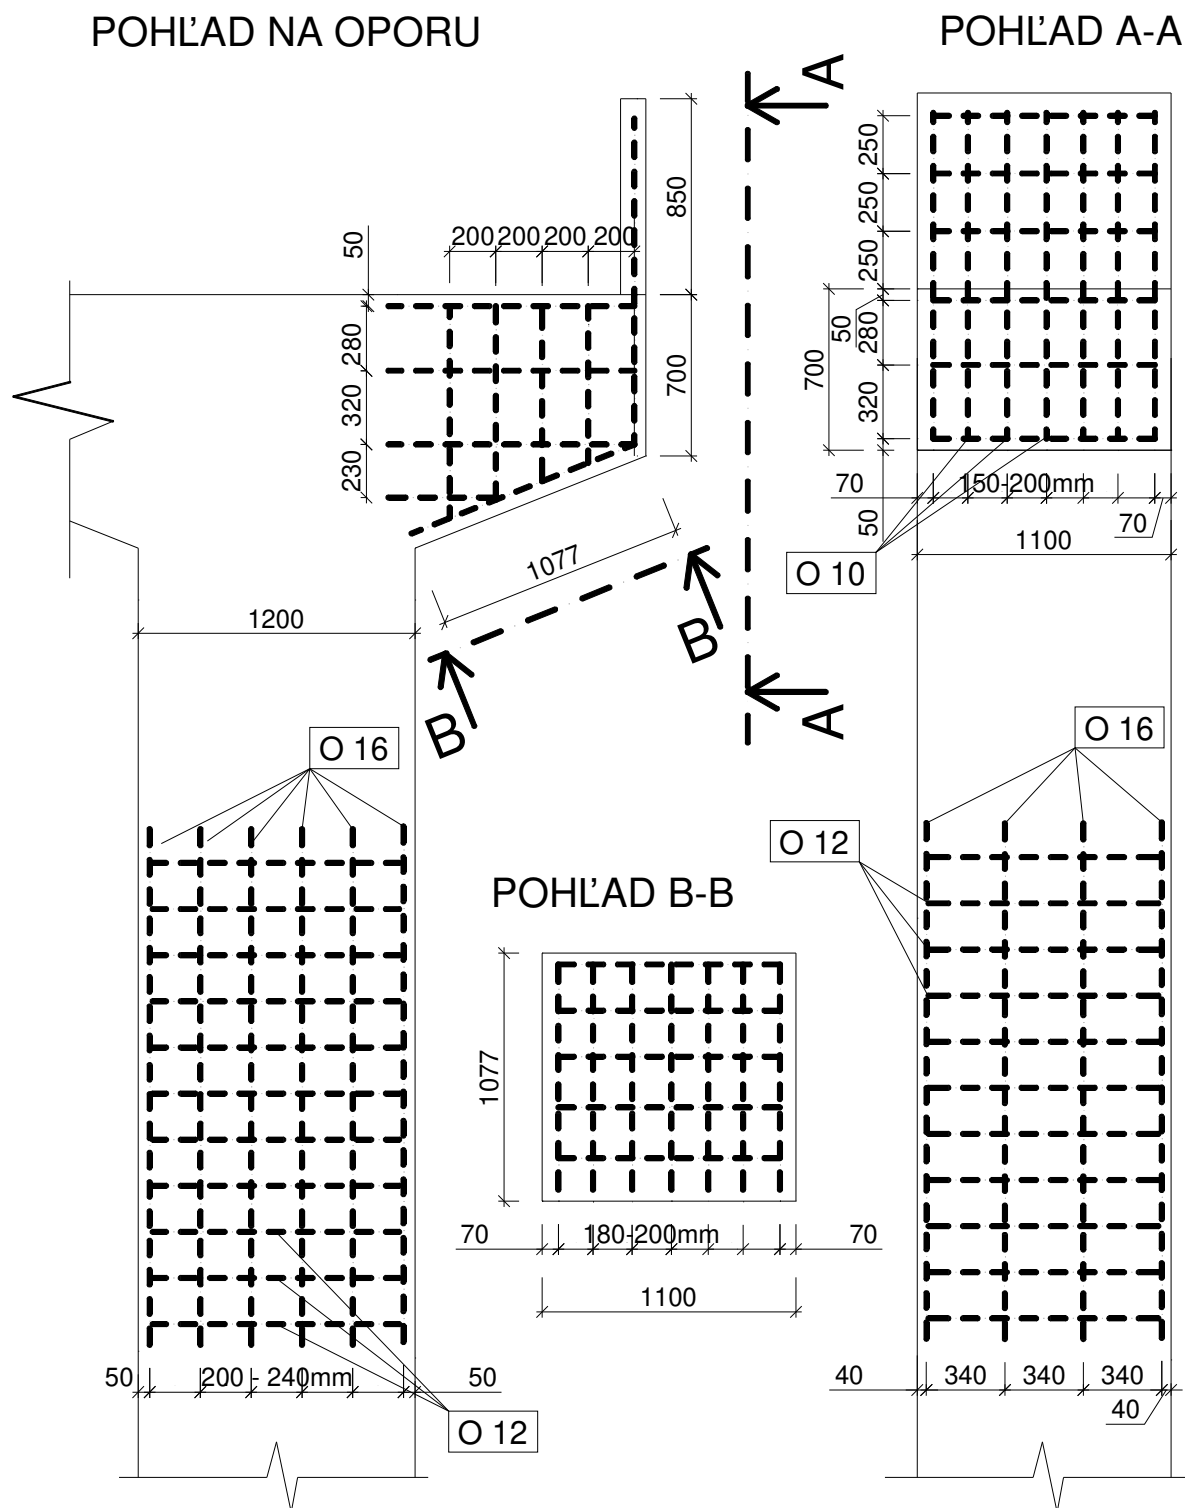
Parametre vystuženia (Obr. 06) sa určovali na opore v osi 6. Lokálne boli na oporách identifikované poruchy spojené s koróziou výstuže. Príčinou výraznej korózie strmeňov sa zdá byť lokálne nedodržanie krytia výstuže (Obr.05).

Obr. 06: Vystuženie opory
