Stavebnotechnické posúdenie

Predmet: Strešný plášť-ZVJS Sabinov
objekt SO 04

SO04 Kuchynsko-jedálenský blok

XI/2020

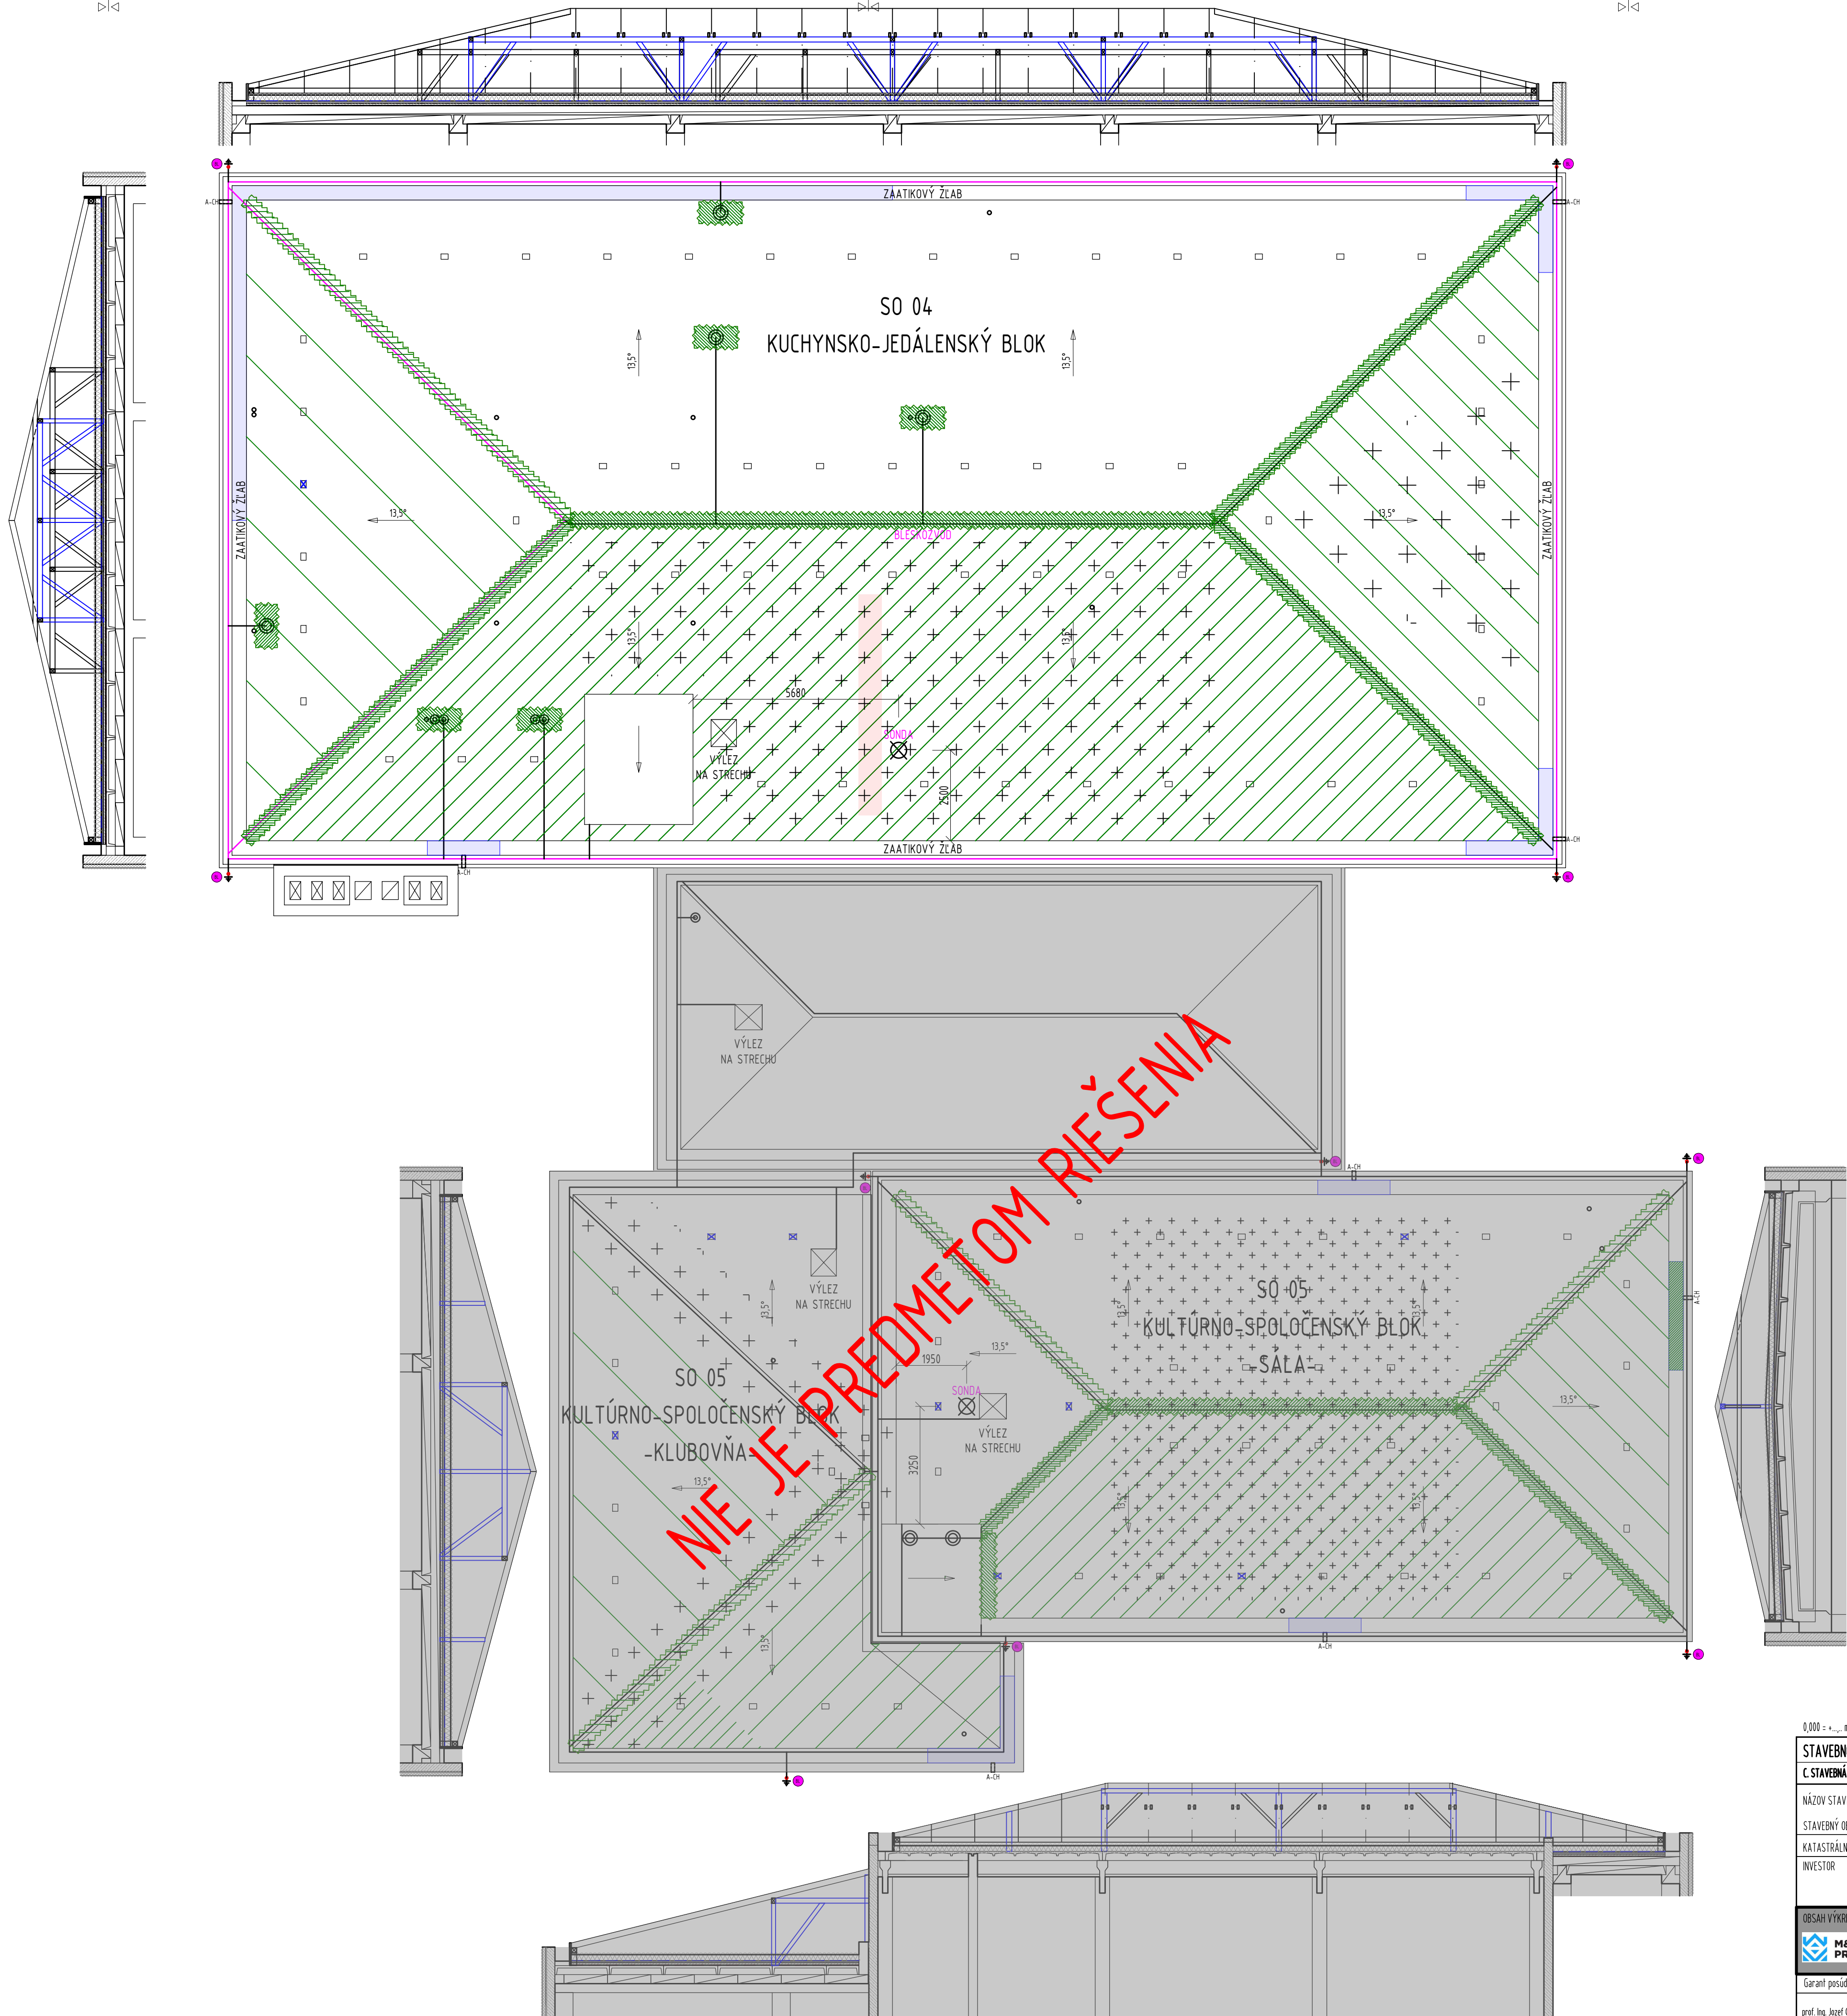
- Porušenie celistvosti tepelnoizolačnej vrstvy vyhotovenej na plochej streche. Tepelnoizolačné platne vykazujú známky mechanického poškodenia. Takto znehodnotená/zdegradovaná tepelnoizolačná vrstva už neplní svoju funkciu!

POSTUP OBNOVY STREŠNÝCH KONŠTRUKCIÍ

- POPIS STAVEBNÝCH PRÁČ CHRONOLOGICKY PRE S004 a S005
- DEMONTÁŽ TEPELNEJ IZOLÁCIE NA BÁZE SKLENEJ VLNY HR. 160 mm, CELOPOŠŤNE
 - LOKÁLNA DEMONTÁŽ PLNOPLOŠNÉHO ZÁKLOPU - 10% PLOCHY VALBOVEJ STRECHY (MONTÁŽNE OTVORY PRE DODATOČNÉ PODSTUJKOVANIE KROVU)

- LOKÁLNE PODOPRETIE KONŠTRUKCIE KROVU A ZOSILNENIE SPOJOV - STATICKÉ ZOSILNENIE KROVU, ŠPECIFIKÁCIA V ZMYSE PD STATIKA
 - ZATEPLENIE STROPU - MONTÁŽ TEPELNEJ IZOLÁCIE NA BÁZE KAMENNEJ VLNY HR. 160 mm V DVOCH VRSTVÁCH, CELOPOŠŤNE (PÔVODNÚ T.J. NEBUDE MOŽNÉ POUŽIŤ)

- ULožENIE OSB DOSIEK HR. 12 mm (PERO-DRÁŽKA) NA DREVENÉ VANKÚŠE 80x160 mm OSOVO PO 1250 mm
 - SPÁTNÁ MONTÁŽ PLNOPLOŠNÉHO ZÁKLOPU - 10% PLOCHY VALBOVEJ STRECHY (MONTÁŽNE OTVORY PRE DODATOČNÉ PODSTUJKOVANIE KROVU)

- OČISTENA ASFALTOVÉHO ŠINDEA PRED PENETRÁCIU TLAKOVOU VODOU
 - ASFALTOVÁ PENETRÁCIA
 - MONTÁŽ POVLAKOVEJ KRYTINY NA BÁZE ASFALTOVANÝCH PÁSOV - JEDNOVRSTVOVÝ ALEBO DVOJVRSTVOVÝ SYSTÉM (VIĎ. NAVRHOVANÉ SKLADBY KONŠTRUKCIÍ)

- REFLEXNÝ NÁTER
