D
105-00

Popis úprav priepustov

Predmetný objekt rieši úpravu priepustov na ceste II/591. Daný objekt rieši úpravu priepustov na ceste II/591 v úseku 5.1 a úseku 5.2. Na úseku 5.1 sa nachádzajú 7 ks priepustov. Na úseku 5.2 sa nachádzajú 5 ks priepustov. Na úseku 5.1 sú potrebné úpravy na 7 ks priepustov. Na úseku 5.2 sú potrebné úpravy na 3 ks priepustov, 2 ks priepustov je potrebné vybúrať a vybudovať nové priepusty.

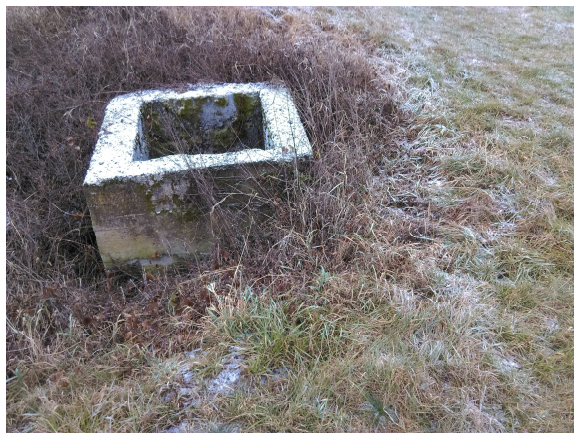
Pohľad na kalovú jama

Samotný teleso priepustu je zanesené, prítomnosť stojatej vody. Vtokové čelo poškodené s trhlinami. Výtokové čelo zachovalé, rímša rozrušená.
