## **ZPRÁVA O PROVEDENÍ STAVEBNĚ TECHNICKÉHO PRŮZKUMU OBJEKTU NEMOCNICE S POLIKLINIKAMI N.O., TOPOLČANY**

**Brno, srpen 2018**

Zhotovitel : Průzkumy staveb, s.r.o.  
Lísky 1000/44  
624 00 Brno

Objednatel : LT PROJEKT a.s.  
Kroftova 45  
616 00 Brno

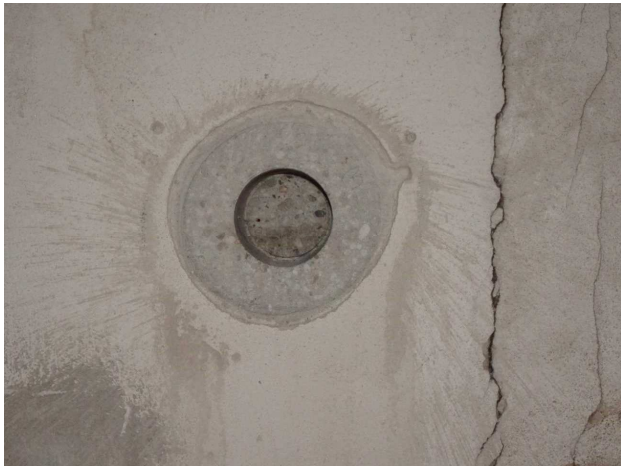
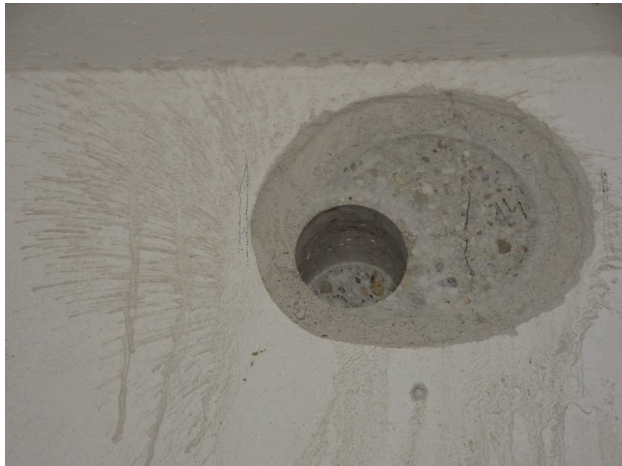
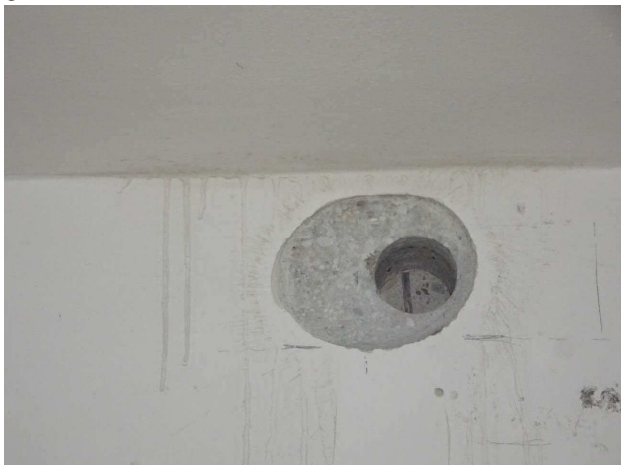
Na prvcích byly vybrány celkem 4 místa pro odběr vzorků, jádrových vývrtů jmenovitého průměru 75 mm označených N1 až N4, které sloužily jako zkušební tělesa pro destruktivní zkoušky v lise. Výsledky destruktivních zkoušek byly využity ke stanovení součinitele upřesnění nedestruktivních zkoušek pevnosti betonu v tlaku zkoumaných ŽB konstrukcí. Pohled na vybraná zkušební místa po odběru vzorků viz foto č.1 - 3.
