Posudok a návrh sanácie Kina Palace na ulici Radlinského 9 v Nitre

Vypracoval: Ing. Dávid Bujalka, Aquastop, Továrenská 9, 956 33 Chynorany, 28.10.2019.

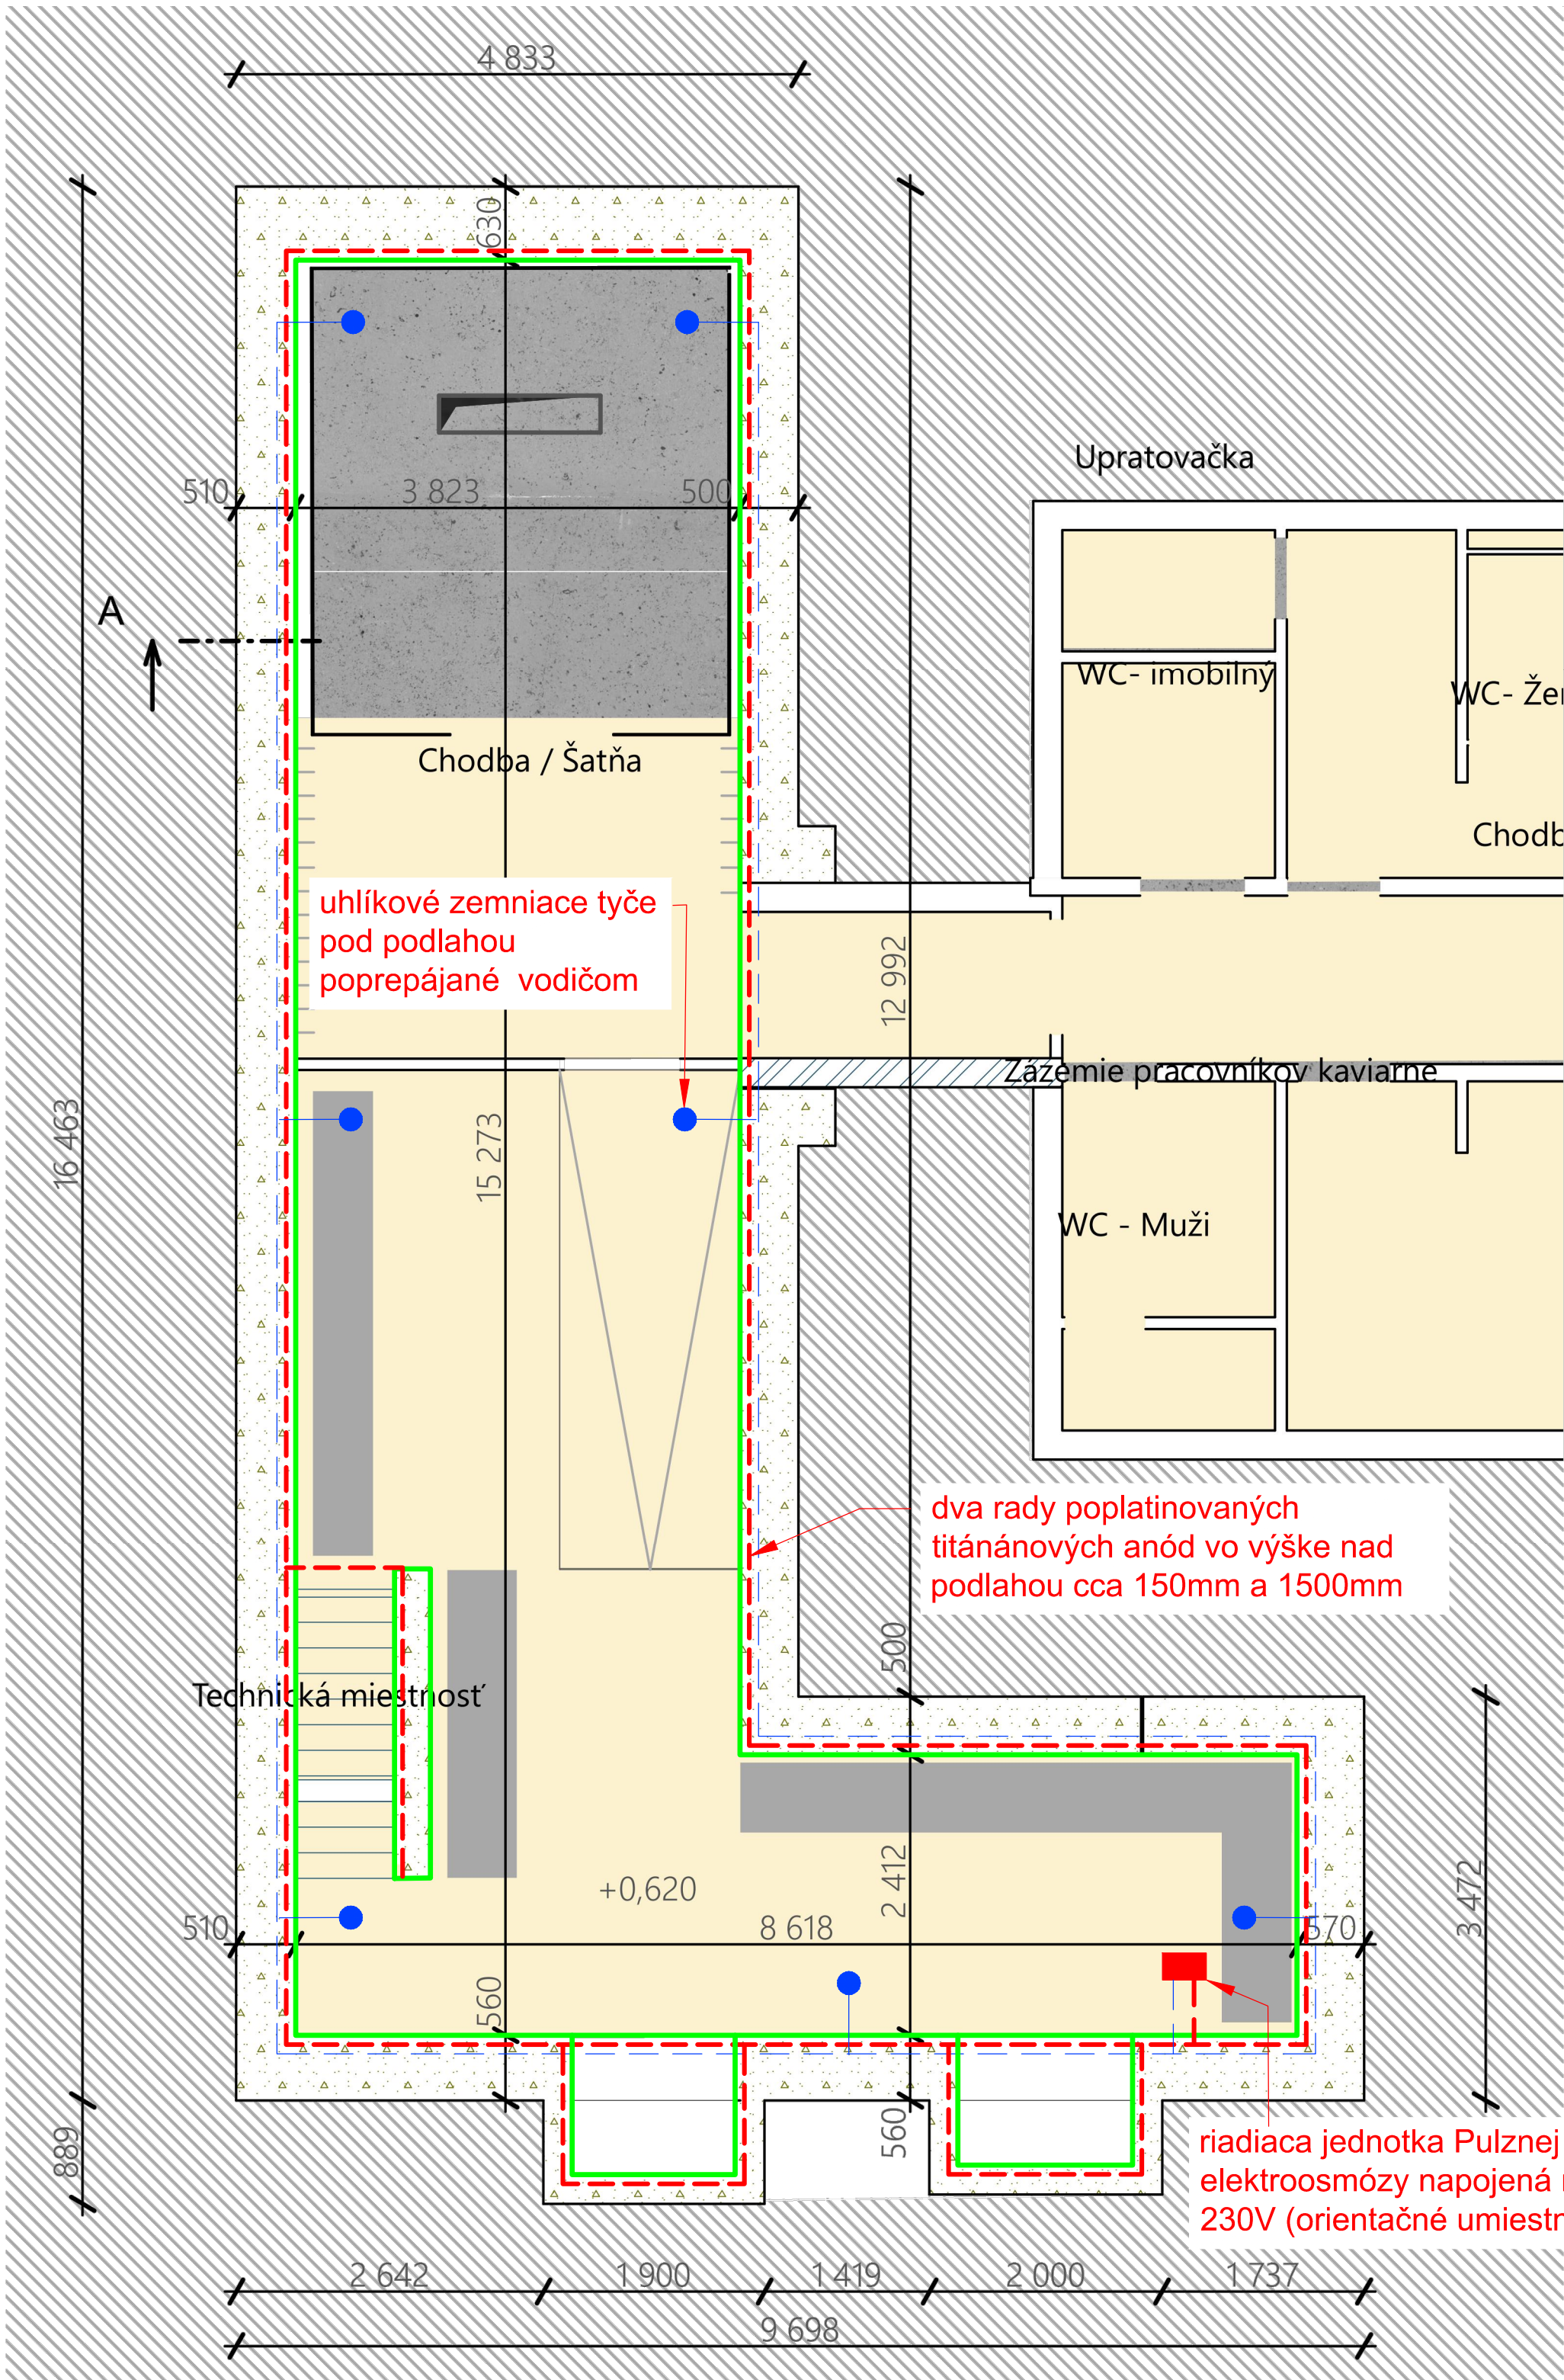
STAVEBNÉ ÚPRAVY OBVODOVEJ STENY 1.PP BUDOVY KINA PALACE V NITRE

Plytký obkop obvodového muriva š = 600mm, v = 600mm

Hlboký obkop obvodového muriva š = 800mm, v = 2300mm
