KLASICISTICKÁ KÚRIA SOBOTIŠTE č. 35

ARCHITEKTONICKO-HISTORICKÝ VÝSKUM

NOVEMBER 2018

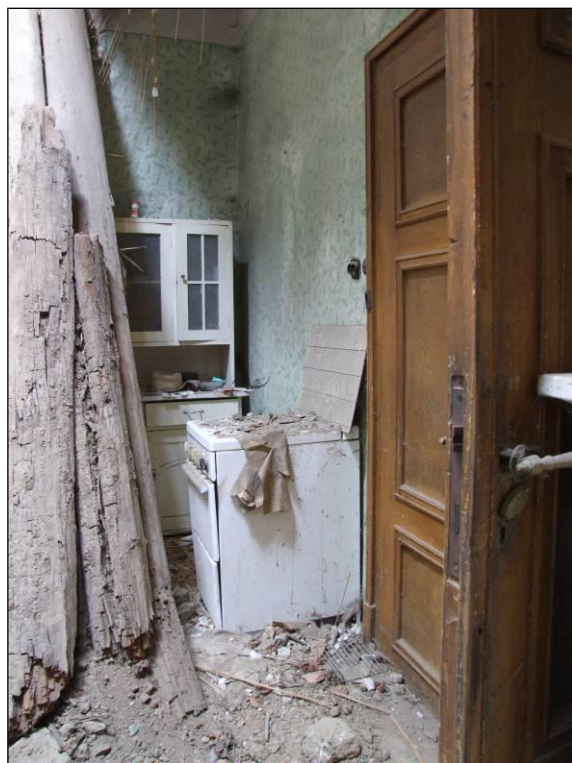
Zatekanie zrážkovou vodou spôsobilo narušenie drevených stropov a viedlo ich deštrukcii do interiéru objektu.

Miestnosť západného krídla s preboreným stropom.

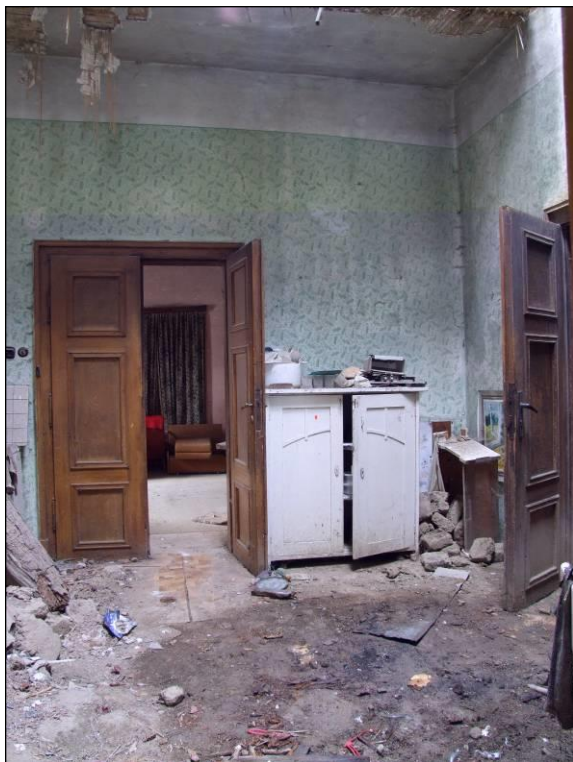
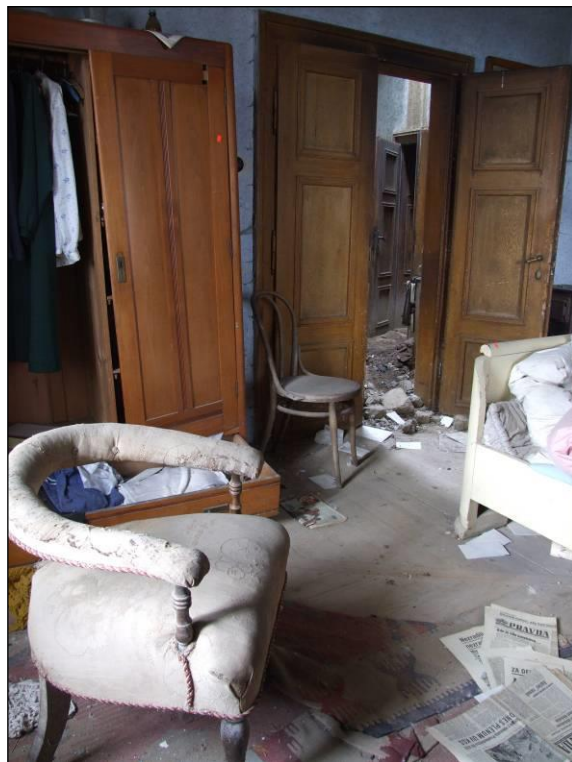
Miestnosť západného krídla s preboreným stropom.
