Projekt pamiatkovej obnovy – výkaz prvkov obnovy

Stavba: Dostavba a obnova budovy „A“ Hurbanova ul. č.15, Žilina, p.č. 1268/1,1268/2,1268/4,1268/7,1268/10,1269

Vypracoval: Architektonický ateliér VAN JARINA

Druh dokumentu: Projekt pamiatkovej obnovy – výkaz prvkov

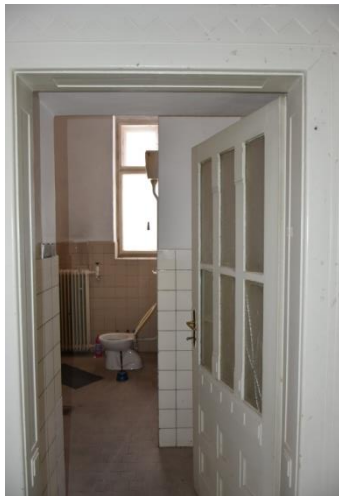
PRVOK č.305		
Špecifikácia/ parametre	Popis	Náhľad prvku/ Fotografia
Názov prvku	Jednokrídlové dvere presklené

Poloha v objekte	1.n.p., (1ks)	
Špecifikácia	Jednokrídlové drevené presklené dvere rámovej konštrukcie, osadené v stolárskej profilovanej kazetovanej zárubni. Dolná časť krídla je plná, členená 6 štvorcovými kazetami, nad nimi vodorovná lišta s radom 6 štvorčekov predstupujúcich pred líce lišty. Motív štvorčeka sa objavuje aj v dolnej časti dvojice deliacich rámových lišt, v hornej časti s plastickou profilovanou lištičkou, ktoré vymedzujú presklenú časť dverného krídla. Zárubeň je profilovaná, v preklade s cikcakovitým pásom	
Obdobie vzniku/ datovanie	Projekt 1909, realizácia 1910-1913	
Materiál/ technika	Drevo, mosadz, sklo	
Rozmery; Plocha	Vid'. výkresová dokumentácia	
Súčasný stav	Zachovalý, kovanie použiť ako vzor	
Opatrenia počas obnovy objektu	Ochrániť pred poškodením počas prác

Návrh na spôsob obnovy prvku	Umelecko-remeselná obnova, opatriť náterom sivozelenej farby	
Poznámka	Pri obnove a reštaurovaní je nutné dodržať všetky podmienky vyplývajúce z vyjadrení KPÚ Žilina a rozhodnutie KPUZA-2018/14996-2/81619/MAJ zo dňa 11.10. 2018 Reštaurátorský výskum a návrh na reštaurovanie / exteriér a interiér objektu / Bývalé gymnázium Hurbanova 15, Žilina Mgr. art. Rudolf Boroš ,Mgr. art. Štefan Siváň

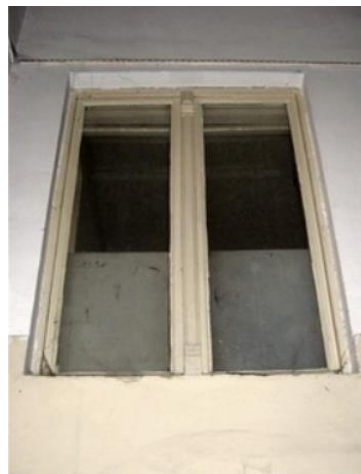
PRVOK č.308		
Špecifikácia/ parametre	Popis	Náhľad prvku/ Fotografia
Názov prvku	Dvojkridlové okno s klapačkou

Poloha v objekte	m.č.1.01, vľavo od vstupu – 1 ks	
Špecifikácia	Dvojkridlové dvojité okno s klapačkou v tvare profilovaného pilastra v dolnej časti so soklom, s driebom lemovaným po okrajoch dvojitém žliabkom, hore ukončený rímsovou hlavičkou s plastickým obdĺžnikom.	
Obdobie vzniku/ datovanie	Projekt 1909, realizácia 1910-1913	
Materiál/ technika	Drevo, sklo	
Rozmery; Plocha	Vid'. výkresová dokumentácia	
Súčasný stav	Zachovalý, krycí náter - slonová kosť	
Opatrenia počas obnovy objektu	Ochrániť pred poškodením počas prác	
Návrh na spôsob obnovy prvku	Umelecko-remeselná obnova, opatriť náterom sivozelenej farby, výplň použiť ako vzor	
Poznámka	Pri obnove a reštaurovaní je nutné dodržať všetky podmienky vyplývajúce z vyjadrení KPÚ Žilina a rozhodnutie KPUZA-2018/14996-2/81619/MAJ zo dňa 11.10. 2018 Reštaurátorský výskum a návrh na reštaurovanie / exteriér a interiéru objektu / Bývalé gymnázium Hurbanova 15, Žilina Mgr. art. Rudolf Boroš ,Mgr. art. Štefan Siváň

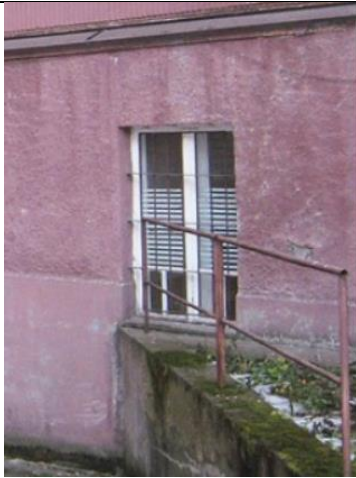
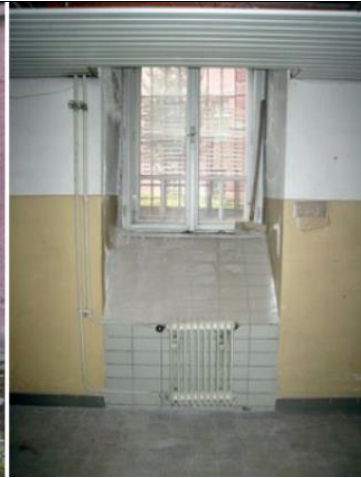
PRVOK č.310		
Špecifikácia/ parametre	Popis	Náhľad prvku/ Fotografia
Názov prvku	Dvojkrídlové okno

Poloha v objekte	Uličné a dvorové fasády na 1.p.p.	
Špecifikácia	Dvojité dvojkrídlové okno s dreveným rámom osadeným do hĺbky ostenia a s 3-tabuľkovými vonkajšími okennými krídlami (v dolnej časti je presklená tabuľa vonkajšieho krídla drevenými priečlami rozdelená na dve menšie tabuľky v tvare na výšku postavených obdĺžnikov)

Obdobie vzniku/ datovanie	1910-1913, resp. prelom 40.-50.rokov 20.storočia (1947-1953).	
Materiál/ technika	Drevo, sklo	
Rozmery; Plocha	Vid'. výkresová dokumentácia	
Súčasný stav	Zachované, drevené časti okna sú prekryté krycím olejovým náterom – slonovinová košť. Pôvodné kovania nezachované, okná majú typizované hliníkové kovania (kľučky). Pôvodné profilované klapačky okien sa nezachovali.	
Opatrenia počas obnovy objektu	Ochrániť pred poškodením počas prác	
Návrh na spôsob obnovy prvku	Umelecko-remeselná obnova, / výroba repliky podľa dochovaného členenia / opatriť náterom sivozelenej farby. Klapačku doplniť podľa zachovaného vzoru. Kovania riešiť podľa individuálneho návrhu, inšpirácia podľa zachovaných.

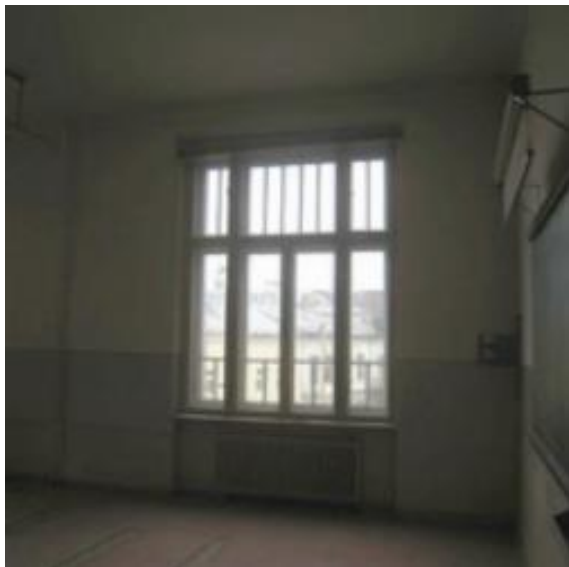
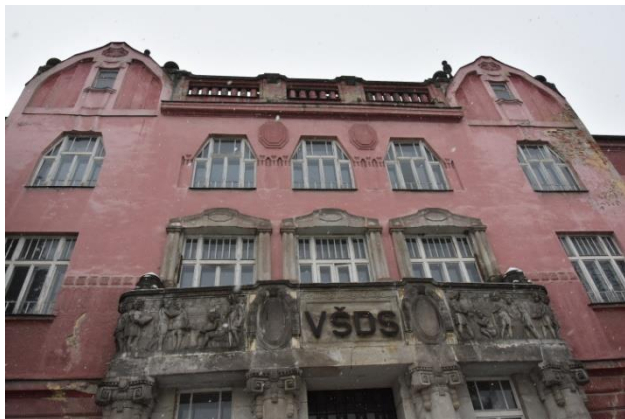
PRVOK č.312		
Špecifikácia/ parametre	Popis	Náhľad prvku/ Fotografia
Názov prvku	Pravouhlé okno s priečnikom

Poloha v objekte	Čelná fasáda, 2.n.p.	
Špecifikácia	Dvojité okno v pravouhlom výreze s pevne osadenou konštrukciou zdvojeného hladkého latinského kríža. Z exteriéru jeho vodorovný priečnik oddeľuje hornú tretinu ako pevne presklenený svetlík od 4 dolných 3tabuľkových otváracích krídiel (v dolnej časti sú vonkajšie krídla členené drevenými priečkami na 2 menšie tabuľky v tvare vertikálnych obdĺžnikov).	
Obdobie vzniku/ datovanie	1910-1913, resp. prelom 40.-50.rokov 20.storočia (1947-1953)	
Materiál/ technika	Drevo, sklo	
Rozmery; Plocha	Vid'. výkresová dokumentácia	
Súčasný stav	Čiastočne zachované, výplne okien sú sčasti pôvodné, najmä vonkajšie krídla, ktoré zachovávajú pôvodné členenie i keď bez pôvodných klapáčiek a pôvodných kovaní.	
Opatrenia počas obnovy objektu	Ochrániť pred poškodením počas prác

Návrh na spôsob obnovy prvku	Umelecko-remeselná obnova, / výroba repliky podľa dochovaného členenia / opatriť náterom sivozelenej farby. Klapačku doplniť podľa zachovaného vzoru. Kovania riešiť podľa individuálneho návrhu, inšpirácia podľa zachovaných.	
Poznámka	Pri obnove a reštaurovaní je nutné dodržať všetky podmienky vyplývajúce z vyjadrení KPÚ Žilina a rozhodnutie KPUZA-2018/14996-2/81619/MAJ zo dňa 11.10. 2018 Reštaurátorský výskum a návrh na reštaurovanie / exteriér a interiéru objektu / Bývalé gymnázium Hurbanova 15, Žilina Mgr. art. Rudolf Boroš ,Mgr. art. Štefan Siváň

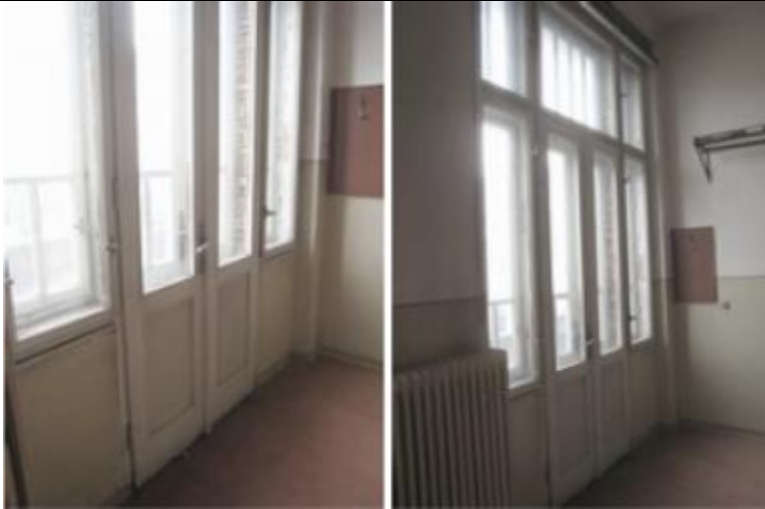
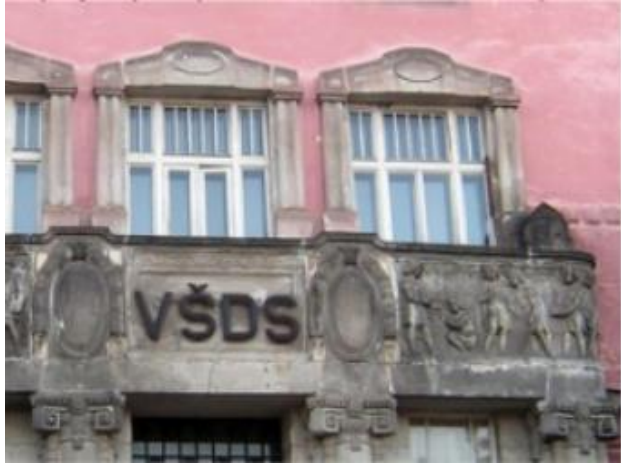
PRVOK č.313		
Špecifikácia/ parametre	Popis	Náhľad prvku/ Fotografia
Názov prvku	Balkónové dvere, čelná fasáda

Poloha v objekte	Čelná fasáda, 2.n.p.	
Špecifikácia	Balkónové dvojkrídlové dvere kombinované s dvojitým oknom po stranách kompozície v pravouhlom výreze s napevno osadenou konštrukciou zdvojeného hladkého latinského kríža. Z exteriéru vodorovný priečnik vymedzuje hornú tretinu ako pevne presklený svetlík členený vertikálnymi priečkami na obdĺžnikové tabuľky. Z interiérovej strany sú 3 otváracie krídla (stredné je výklopné). Pod priečnikom sú 4 presklené krídla, 2 postranné pevné a 2 stredné ako dvojkrídlové dvojité dnu otváracie dvere. Všetky krídla v horných dvoch tretinách svojej výšky sú presklené.

Obdobie vzniku/ datovanie	1910-1913, resp. prelom 40.-50.rokov 20.storočia (1947-1953).	
Materiál/ technika	Drevo, sklo	
Rozmery; Plocha	Vid'. výkresová dokumentácia	
Súčasný stav	Kovania nové, typizované. Drevené časti natreté svetlým bielym náterom.

Opatrenia počas obnovy objektu	Ochrániť pred poškodením počas prác	
Návrh na spôsob obnovy prvku	Umelecko-remeselná obnova, / výroba repliky podľa dochovaného členenia / opatriť náterom sivozelenej farby. Klapačku doplniť podľa zachovaného vzoru. Kovania riešiť podľa individuálneho návrhu, inšpirácia podľa zachovaných.	
Poznámka	Pri obnove a reštaurovaní je nutné dodržať všetky podmienky vyplývajúce z vyjadrení KPÚ Žilina a rozhodnutie KPUZA-2018/14996-2/81619/MAJ zo dňa 11.10. 2018 Reštaurátorský výskum a návrh na reštaurovanie Mgr. art. Rudolf Boroš ,Mgr. art. Štefan Siváň

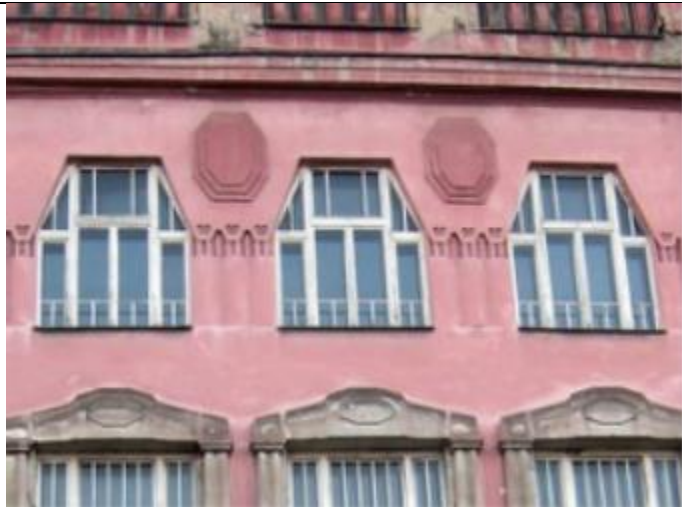
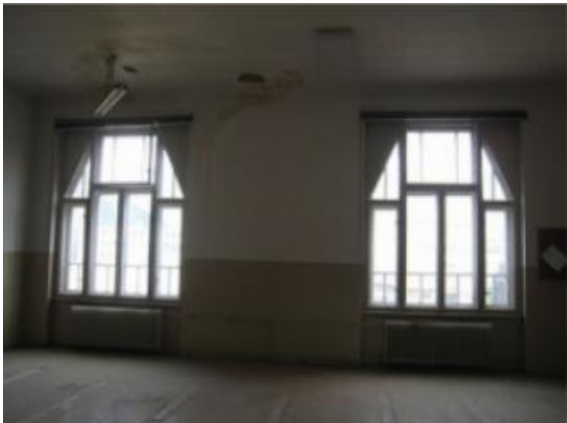
PRVOK č.314		
Špecifikácia/ parametre	Popis	Náhľad prvku/ Fotografia
Názov prvku	Okno so skoseným záklenkom

Poloha v objekte	Čelná fasáda, 3.n.p.	
Špecifikácia	Dvojité okno situované vo výreze so zošikmeným ostením v hornej polovici, s napevno osadenou drevenou rámovou konštrukciou, deliacou výplň na 7 krídel. V strednej osi pod priečnikom je situovaná dvojkrídlová výplň, po stranách jednokrídlové, všetky 3-tabuľkové. Trojdielna svetlíková časť je členená vertikálnymi priečlami na menšie obdĺžnikové tabuľky: trojuholníkové postranné krídla na dve menšie tabuľky a stredné obdĺžnikové krídlo na 3 v rytme a-b-a. Z interiérovej strany je otváracie iba okenné krídlo v strednej osi.	
Obdobie vzniku/ datovanie	1910-1913, resp. prelom 40.-50.rokov 20.storočia (1947-1953).	
Materiál/ technika	Drevo, sklo	
Rozmery; Plocha	Vid'. výkresová dokumentácia	
Súčasný stav	Zachované, bez pôvodných kovaní

Opatrenia počas obnovy objektu	Ochrániť pred poškodením počas prác	
Návrh na spôsob obnovy prvku	Umelecko-remeselná obnova, / výroba repliky podľa dochovaného členenia / opatriť náterom sivozelenej farby. Klapačku doplniť podľa zachovaného vzoru. Kovania riešiť podľa individuálneho návrhu, inšpirácia podľa zachovaných.	
Poznámka	Pri obnove a reštaurovaní je nutné dodržať všetky podmienky vyplývajúce z vyjadrení KPU Žilina a rozhodnutie KPUZA-2018/14996-2/81619/MAJ zo dňa 11.10. 2018 Reštaurátorský výskum a návrh na reštaurovanie / exteriér a interiéru objektu / Bývalé gymnázium Hurbanova 15, Žilina Mgr. art. Rudolf Boroš ,Mgr. art. Štefan Siváň

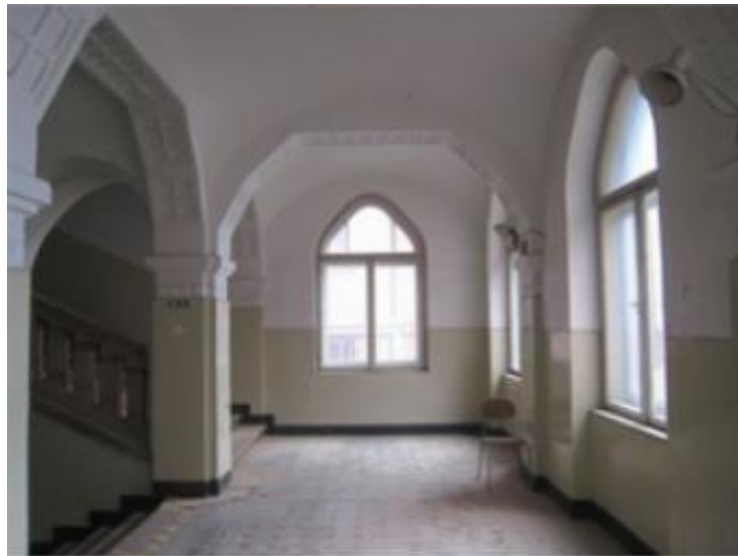
PRVOK č.315		
Špecifikácia/ parametre	Popis	Náhľad prvku/ Fotografia
Názov prvku	Dvojkridlové okno s trojuholníkovým záklenkom

Poloha v objekte	1. a 2.n.p., fasády schodiskového traktu	
Špecifikácia	Dvojité trojkridlové okno s pevným hladkým priečnikom, osadené do trojuholníkovo zaklenutého výrezu, z exteriéru na 1.n.p. s dvojicou dnu otváracích 3-tabuľkových krídiel, nad priečnikom s 3-tabuľkovou presklenou výplňou.	
Obdobie vzniku/ datovanie	1910-1913, resp. prelom 40.-50.rokov 20.storočia (1947-1953).	
Materiál/ technika	Drevo, sklo	
Rozmery; Plocha	Vid'. výkresová dokumentácia	
Súčasný stav	Drevené časti okna sú prekryté krycím olejovým náterom - slonovinová kosť. Pôvodné kovania nezachované, okná majú typizované hliníkové kovania (kľučky). Pôvodné profilované klapačky okien sa nezachovali.	
Opatrenia počas obnovy objektu	Ochrániť pred poškodením počas prác	
Návrh na spôsob obnovy prvku	Umelecko-remeselná obnova, / výroba repliky podľa dochovaného členenia / opatriť náterom sivozelenej farby. Klapačku doplniť podľa zachovaného vzoru. Kovania riešiť podľa individuálneho návrhu, inšpirácia podľa zachovaných.

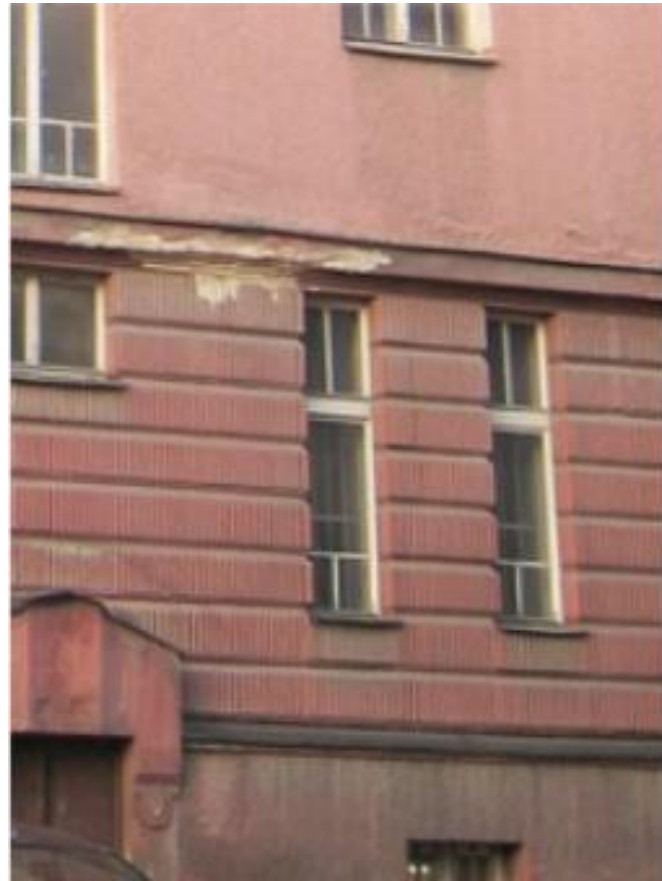
PRVOK č.316		
Špecifikácia/ parametre	Popis	Náhľad prvku/ Fotografia
Názov prvku	Dvojkřídlové vertikálne okno

Poloha v objekte	1.n.p., južná uličná fasáda, na 2.a 3.osi zľava, 2 ks.	
Špecifikácia	Dvojité dvojkřídlové okno s pevným hladkým priečnikom v hornej tretine. Nad priečnikom dvojtabuľková presklená výplň, pod priečnikom jednokřídlová, otváracá, 3-tabuľková, v dolnej časti priečlami členená na 2 menšie tabuľky ako pri ostatných okenných výplniach.	
Obdobie vzniku/ datovanie	1910-1913, resp. prelom 40.-50.rokov 20.storočia (1947-1953)	
Materiál/ technika	Drevo,sklo	
Rozmery; Plocha	Vid'. výkresová dokumentácia	
Súčasný stav	Čiastočne zachované, Drevené časti okna sú prekryté krycím olejovým náterom - slonovinová kosť. Pôvodné kovania nezachované, okná majú typizované hliníkové kovania (kľučky). Pôvodné profilované klapačky okien sa nezachovali.	
Opatrenia počas obnovy objektu	Ochrániť pred poškodením počas prác

Návrh na spôsob obnovy prvku	Umelecko-remeselná obnova, / výroba repliky podľa dochovaného členenia / opatriť náterom sivozelenej farby. Klapačku doplniť podľa zachovaného vzoru. Kovania riešiť podľa individuálneho návrhu, inšpirácia podľa zachovaných.	
Poznámka	Pri obnove a reštaurovaní je nutné dodržať všetky podmienky vyplývajúce z vyjadrení KPÚ Žilina a rozhodnutie KPUZA-2018/14996-2/81619/MAJ zo dňa 11.10. 2018 Reštaurátorský výskum a návrh na reštaurovanie / exteriér a interiéru objektu / Bývalé gymnázium Hurbanova 15, Žilina Mgr. art. Rudolf Boroš ,Mgr. art. Štefan Sivák

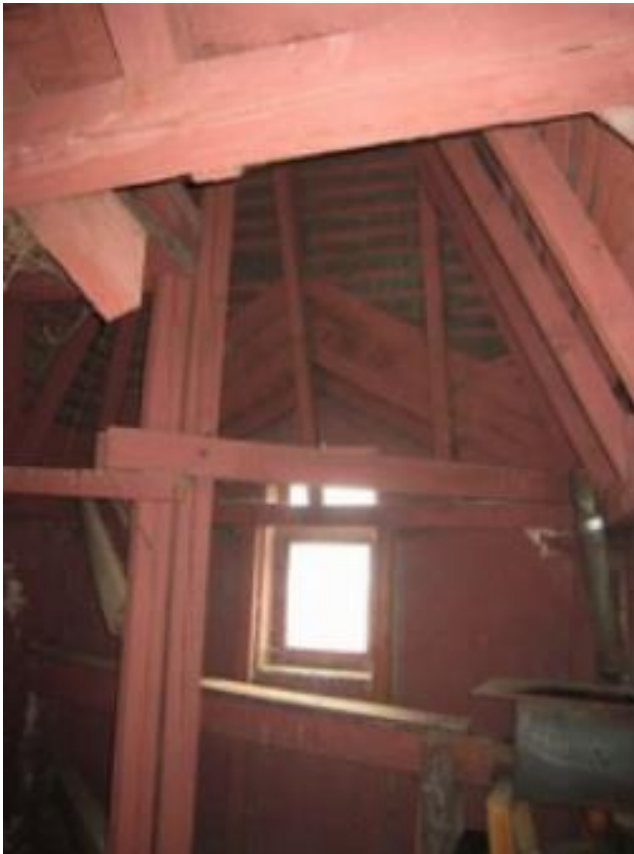
PRVOK č.317		
Špecifikácia/ parametre	Popis	Náhľad prvku/ Fotografia
Názov prvku	Okno čelného štítové

Poloha v objekte	Štítové osvetľovacie okná, podkrovia, čelná fasáda, 2 ks.	
Špecifikácia	Dvojité dvojkrídlové osvetľovacie okno osadené v pravouhlom výreze, členené hladkým priečnikom na 2 presklené krídla.	
Obdobie vzniku/ datovanie	1910-1913, resp. prelom 40.-50.rokov 20.storočia (1947-1953)	
Materiál/ technika	Drevo, sklo	
Rozmery; Plocha	Vid'. výkresová dokumentácia	
Súčasný stav	Zachovalé, výplne okien sú sčasti pôvodné, najmä vonkajšie okenné krídla, ktoré zachovávajú pôvodné členenie i keď bez pôvodnej profilácie priečnika a pôvodných kovaní.	
Opatrenia počas obnovy objektu	Ochrániť pred poškodením počas prác	
Návrh na spôsob obnovy prvku	Umelecko-remeselná obnova, / výroba repliky podľa dochovaného členenia / opatriť náterom sivozelenej farby. Klapačku doplniť podľa zachovaného vzoru. Kovania riešiť podľa individuálneho návrhu, inšpirácia podľa zachovaných.

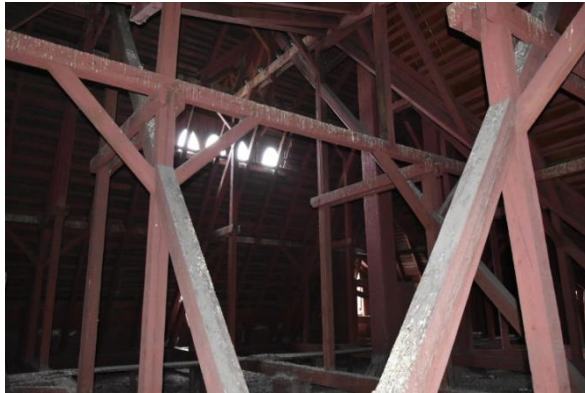
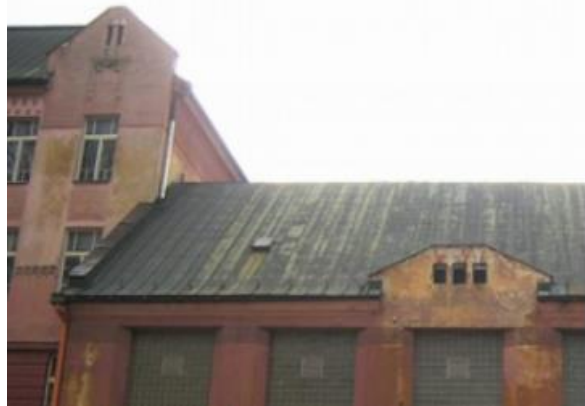
PRVOK č.319		
Špecifikácia/ parametre	Popis	Náhľad prvku/ Fotografia
Názov prvku	Výplň združeného osvetľovacieho otvoru severnej fasády

Poloha v objekte	Štíty západného rizalitu severnej fasády a štít severnej fasády telocvične, 8 ks.	
Špecifikácia	Združené osvetľovacie jednotabuľkové jednoduché okno v úzkom okennom výreze, situovanom v murovaných štítoch západného rizalitu severnej fasády a štítu severnej fasády objektu býv.telocvične (3 osi).	
Obdobie vzniku/ datovanie	1910-1913, resp. prelom 40.-50.rokov 20.storočia (1947-1953).	
Materiál/ technika	Drevo	
Rozmery; Plocha	Vid'. výkresová dokumentácia	
Súčasný stav	Zachovaný,	
Opatrenia počas obnovy objektu	Ochrániť pred poškodením počas prác	
Návrh na spôsob obnovy prvku	Nová výplň s členením, výroba repliky	
Poznámka	<p>Pri obnove a reštaurovaní je nutné dodržať všetky podmienky vyplývajúce z vyjadrení KPU Žilina a rozhodnutie KPUZA-2018/14996-2/81619/MAJ zo dňa 11.10. 2018</p> <p>Reštaurátorský výskum a návrh na reštaurovanie / exteriér a interiéru objektu / Bývalé gymnázium Hurbanova 15, Žilina</p> <p>Mgr. art. Rudolf Boroš ,Mgr. art. Štefan Siváň</p>

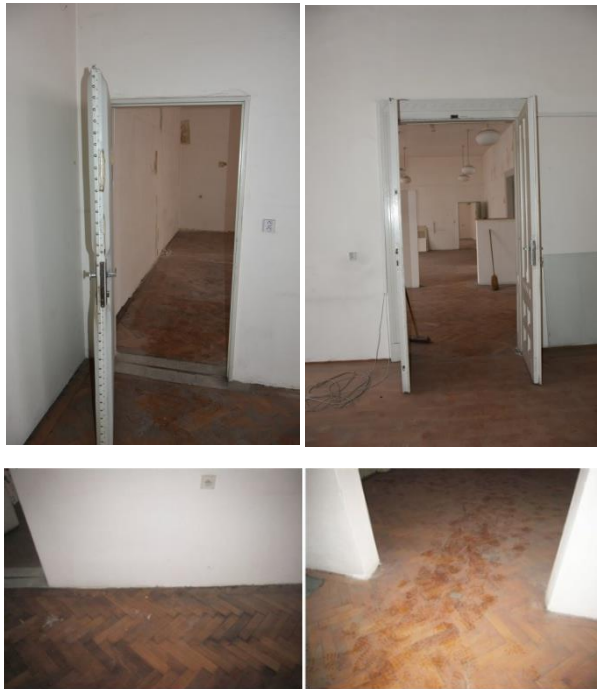
PRVOK č.320		
Špecifikácia/ parametre	Popis	Náhľad prvku/ Fotografia
Názov prvku	Drevené podlahy

Poloha v objekte	Miestnosti 1.-3.n.p., miestnosti uličných traktov hlavného objektu a chodbe býv.bytu na 1.n.p. a objekt telocvične, 4.n.p. (býv.archív).	
Špecifikácia	Pod mladšími podlahovými krytinami (lino, guma, koberec...) drevená parketová a vlysková podlaha uplatnená v priestoroch býv.bytu, učební, kancelárií, podkrovného archívu (schodisková veža) a telocvične (sekundárna).	
Obdobie vzniku/ datovanie	1910-1913, resp.prelom 40.-50.rokov 20.storočia (1947-1953)	
Materiál/ technika	Drevo	
Rozmery; Plocha	Vid'. výkresová dokumentácia	
Súčasný stav	Drevená podlaha korešponduje s architektonickým a slohovým charakterom, typologickým určením objektu a funkčnou náplňou relevantných priestorov	
Opatrenia počas obnovy objektu	Ochrániť pred poškodením počas prác	
Návrh na spôsob obnovy prvku	Umelecko-remeselná obnova / náhrada identickou replikou

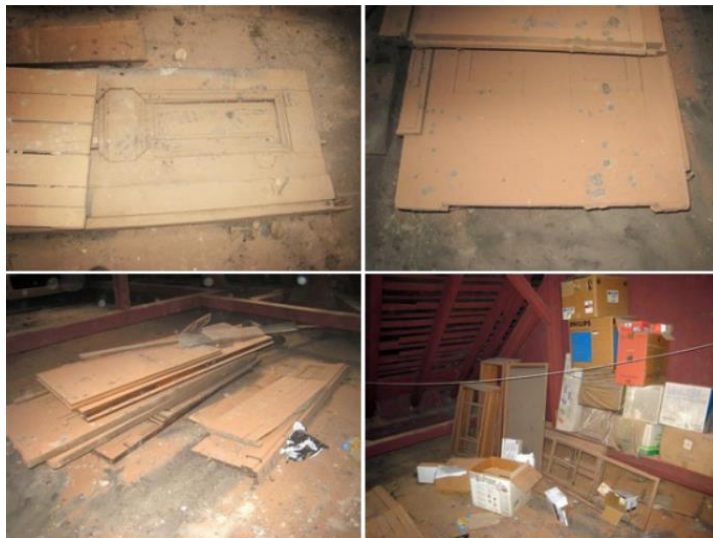
PRVOK č.321		
Špecifikácia/ parametre	Popis	Náhľad prvku/ Fotografia
Názov prvku	Fragmenty pôvodných výplní

Poloha v objekte	Pri vstupe do podkrovia, južné krídlo	
Špecifikácia	Fragmenty dverových krídiel pravdepodobne pôvodných výplní vstupných otvorov na schodisko do 1.n.p. z Legionárskej ulice, deliacich dverí v komunikačných chodbách, okenných výplní.	
Obdobie vzniku/ datovanie	Projekt 1909, realizácia 1910-1913	
Materiál/ technika	Drevo	
Rozmery; Plocha	Vid'. výkresová dokumentácia	
Súčasný stav	Členenie okenných a dverových krídiel je zhodné s pôvodným a korešponduje so secesným výrazom architektúry objektu	
Opatrenia počas obnovy objektu	Ochrániť pred poškodením počas prác	
Návrh na spôsob obnovy prvku	Umelecko-remeselná obnova, opatriť ochranným náterom	
Poznámka	Pri obnove a reštaurovaní je nutné dodržať všetky podmienky vyplývajúce z vyjadrení KPÚ Žilina a rozhodnutie KPUZA-2018/14996-2/81619/MAJ zo dňa 11.10. 2018 Reštaurátorský výskum a návrh na reštaurovanie / exteriér a interiéru objektu / Bývalé gymnázium Hurbanova 15, Žilina Mgr. art. Rudolf Boroš ,Mgr. art. Štefan Sivák

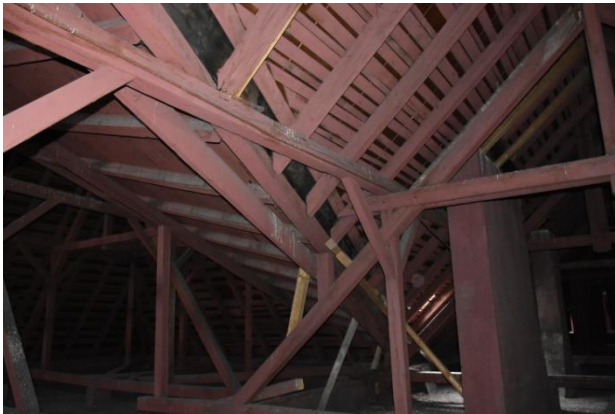
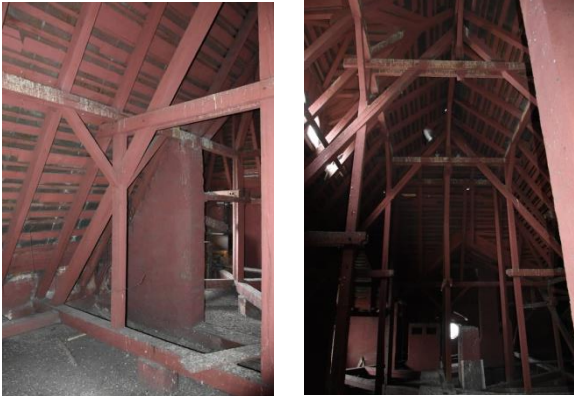
PRVOK č.322		
Špecifikácia/ parametre	Popis	Náhľad prvku/ Fotografia
Názov prvku	Drevené dekoratívne prvky krovu (drevený štít s okennými otvormi)

Poloha v objekte	Východné, severné a južné krídlo	
Špecifikácia	Krovová konštrukcia poskytuje celý diapazón formy zastrešenia: nad čelným krídlom manzardovú strechu s vikiermi, valbové strechy nad južným a severným krídlom (stojatá stolica) a schodiskovým traktom (stojatá stolica) a sedlovú strechu so štítom nad objektom býv.telocvične (stojatá stolica?) a pultové strechy nad prístavbou k dvorovej fasáde severného krídla a samostatným objektom vo dvore a na novostavbe dielní. Krov je doplnený množstvom konštrukčných prvkov a detailov (drevený štít s okennými otvormi, vikiere, ukončenia trámov). Ukončenia drevených trámov krovovej konštrukcie sú dekoratívne tvarované v tvare ihlanu (hrebeňové stĺpiky), zalomeným výžľabkom (klieštiny). Použité sú čapované spoje a železné šróby. V prednej časti južného podkrovia sú zachované zvyšky horných častí drevených doskových deliacich stien.

Obdobie vzniku/ datovanie	1910-1913, resp. prelom 40.-50.rokov 20.storočia (1947-1953)	
Materiál/ technika	Drevo, oceľ	
Rozmery; Plocha	Vid'. výkresová dokumentácia	
Súčasný stav	Zachovaný, všetky drevené časti krovu sú opatrené svetlobordovým krycím náterom.	
Opatrenia počas obnovy objektu	Ochrániť pred poškodením počas stavebných prác	
Návrh na spôsob obnovy prvku	Zachovať	
Poznámka	Pri obnove a reštaurovaní je nutné dodržať všetky podmienky vyplývajúce z vyjadrení KPÚ Žilina a rozhodnutie KPUZA-2018/14996-2/81619/MAJ zo dňa 11.10. 2018 Reštaurátorský výskum a návrh na reštaurovanie / exteriér Mgr. art. Rudolf Boroš ,Mgr. art. Štefan Siváň

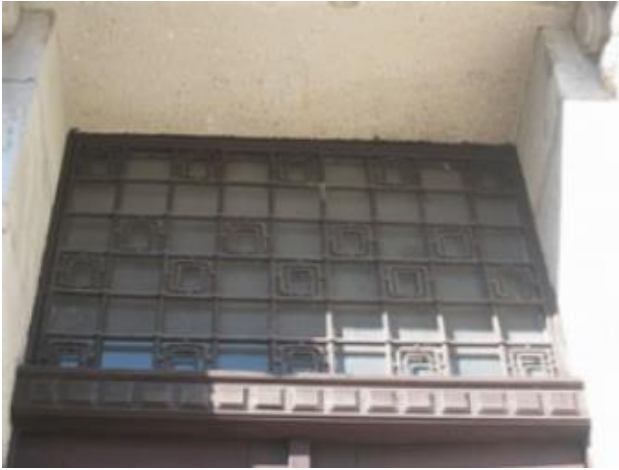
PRVOK č.402		
Špecifikácia/ parametre	Popis	Náhľad prvku/ Fotografia
Názov prvku	Mreža svetlíka vstupu

Poloha v objekte	Vo výreze vstupného otvoru, čelná fasáda	
Špecifikácia	Vo svetlíku oddelenom dreveným priečnikom je osadená pôvodná mreža vo forme siete, pozostávajúcej zo 10x7 vzájomne prevlečených prútov kruhového prierezu, osadená do dreveného rámu zapusteného do ostenia. V prvom, treťom, štvrtom a šiestom rade zhora je v striedavom rytme vyplnené každé druhé oko siete zalomenou prútovou volútou, spojenou na všetkých stranách v dotýčnici so sieťovým rastrom guľkou.	
Obdobie vzniku/ datovanie	Projekt 1909, realizácia 1910-1913	
Materiál/ technika	Kov	
Rozmery; Plocha	Vid'. výkresová dokumentácia	
Súčasný stav	Zachovaný, kovové časti rámu lokálne skorodované	
Opatrenia počas obnovy objektu	Ochrániť pred poškodením počas stavebných prác a zabrániť ďalšej korózii	
Návrh na spôsob obnovy prvku	Umelecko-remeselná obnova, opatriť ochranným tmavým náterom

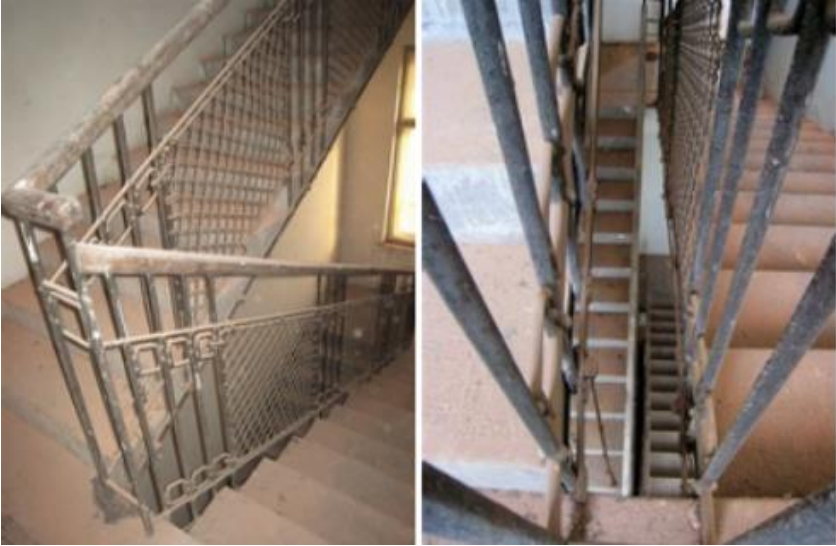
PRVOK č.403

Poloha v objekte	Zadné schodisko v južnom krídle.	
Špecifikácia	Dvojramenné konzolové kamenné schodisko so železným zábradlím a prerušovaným dreveným dubovým madlom. Zábradlie kotvené do čela stupňa kovovou skrutkou s podložkou. Plocha zábradlia z pravidelného rytmu striedajúcich sa kovových rámov vyplnených nakoso vypletanou zvlnenou drôtenou sieťou pripevnenou ku kovovému rámu z kruhového prierezu, ktorý je tromi oválnymi prstencami pripevnený v dolnej a hornej časti o spojitý kovový prút kruhového prierezu prevlečenému cez zvislé stojky.	
Obdobie vzniku/ datovanie	Projekt 1909, realizácia 1910-1913.	
Materiál/ technika	Drevené madlo, kov	
Rozmery; Plocha	Vid'. výkresová dokumentácia	
Súčasný stav	Niektoré detaily pôvodného návrhu znižujú umeleckoremeselnú a estetickú hodnotu schodiska (prerušenie dreveného madla, kotvenie konštrukcie skrutkami). Pod mladšími nátermi (čierny, zelený) presvítá okrovo hnedý.

Opatrenia počas obnovy objektu	Ochrániť pred poškodením počas stavebných prác	
Návrh na spôsob obnovy prvku	Umelecko-remeselná obnova, drevené madlo opatriť ľanovým olejovým náterom, ponechať prirodzené drevo.	
Poznámka	Pri obnove a reštaurovaní je nutné dodržať všetky podmienky vyplývajúce z vyjadrení KPÚ Žilina rozhodnutie KPUZA-2018/14996-2/81619/MAJ zo dňa 11.10. 2018 Reštaurátorský výskum a návrh na reštaurovanie Mgr. art. Rudolf Boroš ,Mgr. art. Štefan Siváň

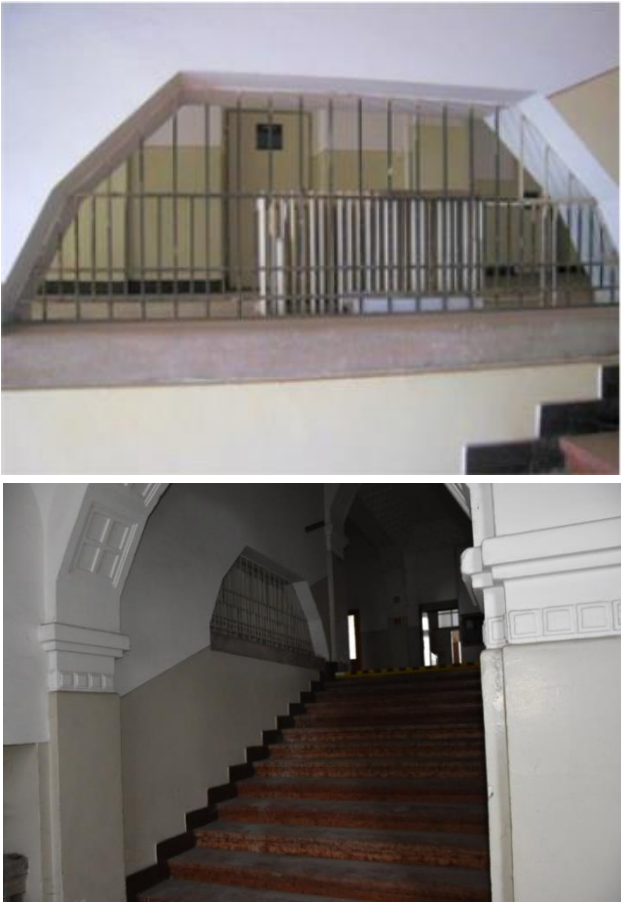
PRVOK č.404		
Špecifikácia/ parametre	Popis	Náhľad prvku/ Fotografia
Názov prvku	Mreža osvetľovacieho otvoru schodiska

Poloha v objekte	Na medzi podestách hlavného schodiska, severné uličné krídlo.	
Špecifikácia	Kovová mreža vo výklenku severnej obvodovej steny hlavného schodiska. Pozostáva z pravidelného rytmu vertikálnych kovových prútov štvorcového prierezu privarených k dolnej a hornej obvodovej lište kovového rámu, lemujúceho ostenie otvoru. K prútom sú prostredníctvom kovových nitov z prednej a zadnej pohľadovej strany pripevnené 3 horizontálne kovové lišty. Vrchná, osadená v mieste zalomenia ostenia otvoru, dolné dve sú združené. Medzi vrchnou a najspodnejšou z vodorovných lišt je rytmus vertikálnych prútov štvorcového prierezu dvojnásobne zhustený	
Obdobie vzniku/ datovanie	Projekt 1909, realizácia 1910-1913.	
Materiál/ technika	Kov	
Rozmery; Plocha	Vid'. výkresová dokumentácia	
Súčasný stav	Zachované mreže sú pretreté čiernym a svetlým krémovým náterom, pod čiernym náterom sú zachované zvyšky staršieho okrového náteru.

Opatrenia počas obnovy objektu	Ochrániť pred poškodením počas stavebných prác	
Návrh na spôsob obnovy prvku	Umelecko-remeselná obnova, Preglejkový kryt odstrániť, obnoviť priehľadnosť konštrukcie.	
Poznámka	Pri obnove a reštaurovaní je nutné dodržať všetky podmienky vyplývajúce z vyjadrení KPU Žilina a rozhodnutie KPUZA-2018/14996-2/81619/MAJ zo dňa 11.10. 2018 Reštaurátorský výskum a návrh na reštaurovanie / exteriér a interiér objektu / Bývalé gymnázium Hurbanova 15, Žilina Mgr. art. Rudolf Boroš ,Mgr. art. Štefan Siváň

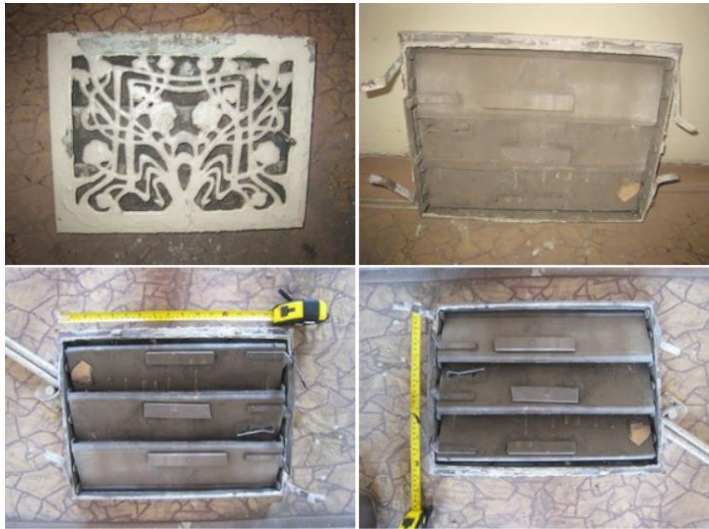
PRVOK č.405		
Špecifikácia/ parametre	Popis	Náhľad prvku/ Fotografia
Názov prvku	Mriežka vetracieho otvoru

Poloha v objekte	V dvojiciach v miestnosti uličných traktov 1.p.p.-3.n.p.	
Špecifikácia	Sústava dvojice kovová výplňová mriežka vetracieho otvoru obdĺžnikového výrezu vykurovacieho systému z obdobia vzniku objektu riešená dekoratívne z vonkajšej strany uplatnením secesnej florálnej ornamentiky, z vnútornej strany s posuvným sklopným žalúziovým kovovým mechanizmom (3 kovové doštičky). Niektoré mriežky si zachovali aj pôvodné madlo vetracieho mechanizmu s očkom, cez ktorý je uchytená kovová retiazka s kovovým prstencom na konci.	
Obdobie vzniku/ datovanie	Projekt 1909, realizácia 1910-1913.	
Materiál/ technika	Kov	
Rozmery; Plocha	Vid'. výkresová dokumentácia	
Súčasný stav	Mriežky z pohľadovej strany opatrené bielym svetlým olejovým náterom (slonová kosť).	
Opatrenia počas obnovy objektu	Ochrániť pred poškodením počas stavebných prác

Návrh na spôsob obnovy prvku	Umelecko-remeselná obnova, opatriť tmavým náterom	
Poznámka	Pri obnove a reštaurovaní je nutné dodržať všetky podmienky vyplývajúce z vyjadrení KPU Žilina a rozhodnutie KPUZA-2018/14996-2/81619/MAJ zo dňa 11.10. 2018 Reštaurátorský výskum a návrh na reštaurovanie / exteriér a interiéru objektu / Bývalé gymnázium Hurbanova 15, Žilina Mgr. art. Rudolf Boroš ,Mgr. art. Štefan Siváň

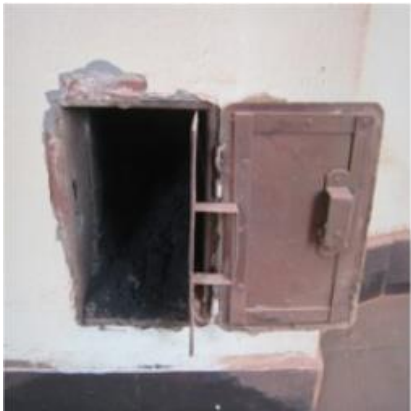
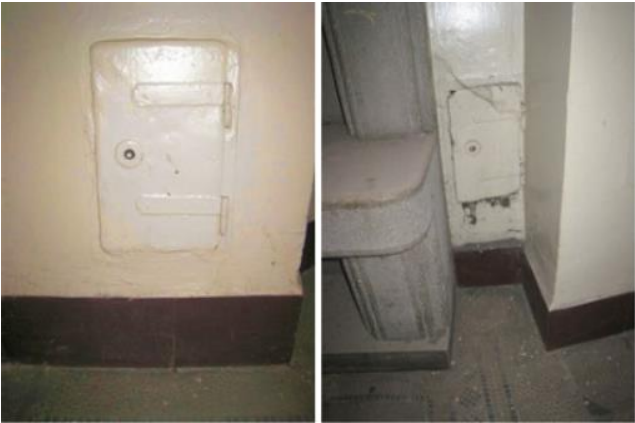
PRVOK č.406		
Špecifikácia/ parametre	Popis	Náhľad prvku/ Fotografia
Názov prvku	Výplň otvorov komínových prieduchov

Poloha v objekte	V komunikačných miestnostiach uličných traktov v miestach komínových prieduchov, 1.p.p.-1.np-3.n.p.	
Špecifikácia	Jednoduché jednokrídlové plné kovové dvierka, vyplňujúce čistiace otvory komínových prieduchov, osadené v kovových rámoch prostredníctvom dvojice privarených závesov. Rameno závesu na ploche krídla má po stranách štvrtoblúčikové výžlabky. Výplň je perforovaná otvorom – kľúčovou dierkou, lemovanou prstencovým štítkom.	
Obdobie vzniku/ datovanie	Projekt 1909, realizácia 1910-1913.	
Materiál/ technika	Kov	
Rozmery; Plocha	Vid'. výkresová dokumentácia	
Súčasný stav	Jemne skorodované s vrchným náterom	
Opatrenia počas obnovy objektu	Ochrániť pred poškodením počas stavebných prác, prípadne osadiť po dokončení stavebných prác	
Návrh na spôsob obnovy prvku	Umelecko-remeselná obnova, opatriť krycím náterom

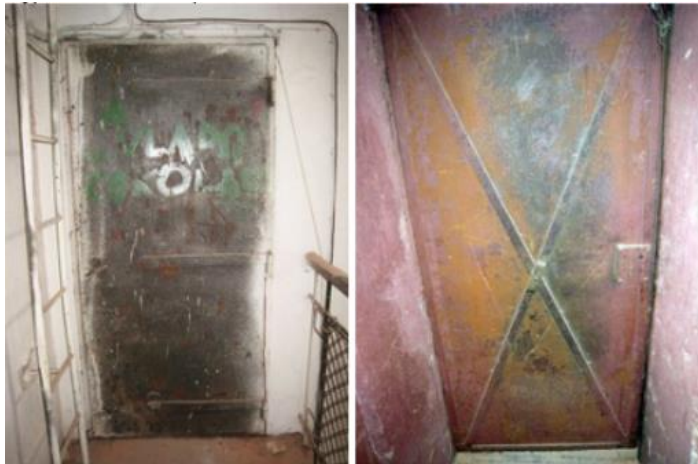
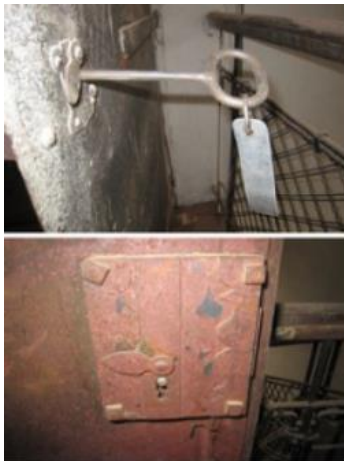
PRVOK č.407		
Špecifikácia/ parametre	Popis	Náhľad prvku/ Fotografia
Názov prvku	Plechová výplň vstupu do podkrovia

Poloha v objekte	Na podeste schodiska, 4.n.p.	
Špecifikácia	Jednokrídlová kovová plechová výplň vstupu do podkrovia, zavesená na kovový rám lemujúci pravouhlý otvor prostredníctvom trojice lištových závesov. Závesy majú formu ukončenia zhodnú v podobe postranného vyrezania v tvare štvrtkruhu so závesmi obslužných kovových dvierok otvorov komínových prieduchov (položka č.406). Z vnútornej strany plochu krídla pokrýva dvojica diagonálne prekrížených kovových lišt.

Obdobie vzniku/ datovanie	Projekt 1909, realizácia 1910-1913	
Materiál/ technika	Kov	
Rozmery; Plocha	Vid'. výkresová dokumentácia	
Súčasný stav	Zachovaný pôvodný krabicový zámok, z pohľadovej strany štítok so zaveseným krytom kľúčovej dierky a pôvodným kľúčom. Pod mladším bordovým náterom presvitá sýty okrový a svetlosivý náter.

Opatrenia počas obnovy objektu	Ochrániť pred poškodením počas stavebných prác, prípadne osadiť po dokončení stavebných prác

Návrh na spôsob obnovy prvku	Umelecko-remeselná obnova, opatriť krycím náterom, farebnosť preveriť	
Poznámka	Pri obnove a reštaurovaní je nutné dodržať všetky podmienky vyplývajúce z vyjadrení KPÚ Žilina a rozhodnutie KPUZA-2018/14996-2/81619/MAJ zo dňa 11.10. 2018 Reštaurátorský výskum a návrh na reštaurovanie / exteriér a interiéru objektu / Bývalé gymnázium Hurbanova 15, Žilina Mgr. art. Rudolf Boroš ,Mgr. art. Štefan Siváň

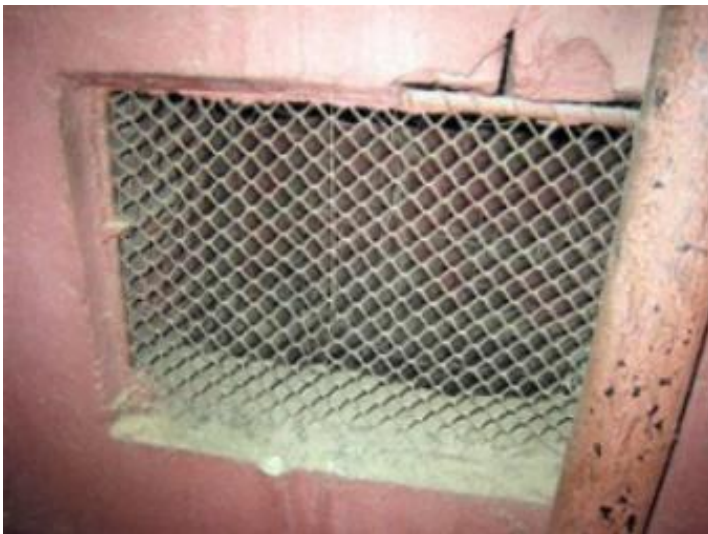
PRVOK č.408		
Špecifikácia/ parametre	Popis	Náhľad prvku/ Fotografia
Názov prvku	Pletivo prieduchov komínových telies

Poloha v objekte	V podkroví v celom rozsahu.	
Špecifikácia	Pravouhlý obdĺžnikový výrez otvoru komínového prieduchu je vyplnený rámom s prevliekanou drôtenou sieťou. Detail súvisí s položkami č.405, 406, 103.	
Obdobie vzniku/ datovanie	Projekt 1909, realizácia 1910-1913.	
Materiál/ technika	Kov	
Rozmery; Plocha	Vid'. výkresová dokumentácia	
Súčasný stav	Zachovaný, jemne zkorodovaný, opatrený náterom	
Opatrenia počas obnovy objektu	Ochrániť pred poškodením počas stavebných prác, prípadne osadiť po dokončení stavebných prác	
Návrh na spôsob obnovy prvku	Umelecko-remeselná obnova, opatriť krycím náterom, farebnosť preveriť	
Poznámka	Pri obnove a reštaurovaní je nutné dodržať všetky podmienky vyplývajúce z vyjadrení KPÚ Žilina a rozhodnutie KPUZA-2018/14996-2/81619/MAJ zo dňa 11.10. 2018 Reštaurátorský výskum a návrh na reštaurovanie / exteriér a interiéru objektu / Bývalé gymnázium Hurbanova 15, Žilina Mgr. art. Rudolf Boroš ,Mgr. art. Štefan Siváň

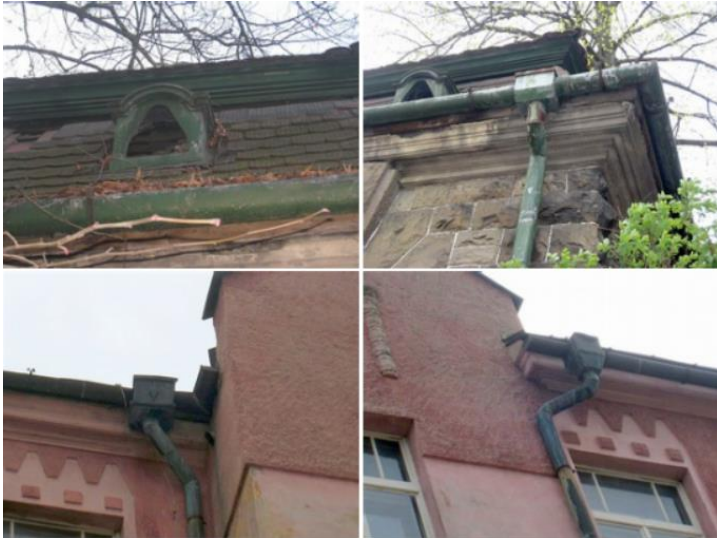
PRVOK č.409		
Špecifikácia/ parametre	Popis	Náhľad prvku/ Fotografia
Názov prvku	Klmpiarske detaily dekoratívne strešné prvky

Poloha v objekte	Na manzardových strechách čelného krídla a altánku / kaplnky.	
Špecifikácia	Po stranách hrebeňa manzardovej strechy nad čelným krídlom sú osadené plechové dekoratívne plechové vázy; na špici ihlancových striech murovaných štítov čelnej fasády cibóriá ukončené guľou. Súčasťou kolekcie pôvodných klmpiarskych prvkov sú plechové detaily manzardovej strechy altánku / kaplnky (4 plechové „neobarokové“ vikiere, plechové cibórium s guľou na špici manzardovej strechy, odkvapová plechová rúra s držiakmi).	
Obdobie vzniku/ datovanie	projekt 1909, realizácia 1910-1913; po roku 1946-47	
Materiál/ technika	Plech	
Rozmery; Plocha	Vid'. výkresová dokumentácia	
Súčasný stav	Lokálne skorodované, opatrené náterom, chýbajúce časti	
Opatrenia počas obnovy objektu	Ochrániť pred poškodením počas stavebných prác, prípadne osadiť po dokončení stavebných prác, chrániť pred ďalšou koróziou

Návrh na spôsob obnovy prvku	Umelecko-remeselná obnova / náhrada identickou replikou	
Poznámka	Pri obnove a reštaurovaní je nutné dodržať všetky podmienky vyplývajúce z vyjadrení KPU Žilina a rozhodnutie KPUZA-2018/14996-2/81619/MAJ zo dňa 11.10. 2018 Reštaurátorský výskum a návrh na reštaurovanie / exteriér a interiéru objektu / Bývalé gymnázium Hurbanova 15, Žilina Mgr. art. Rudolf Boroš ,Mgr. art. Štefan Sivák

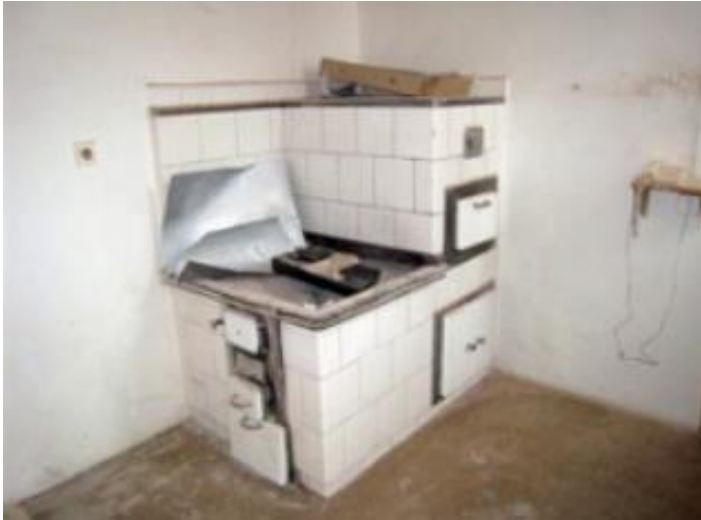
PRVOK č.501		
Špecifikácia/ parametre	Popis	Náhľad prvku/ Fotografia
Názov prvku	Keramická kachlová pec so sporákom

Poloha v objekte	Na 1.n.p. južného uličného krídla, v kúte m.č.1.46.	
Špecifikácia	Murovaný sporák s pecou na pevné palivo, obložený bielym keramickým obkladom.	
Obdobie vzniku/ datovanie	Projekt 1909, realizácia 1910-1913.	
Materiál/ technika	Keramický obklad	
Rozmery; Plocha	Vid'. výkresová dokumentácia	
Súčasný stav	Zachovaný	
Opatrenia počas obnovy objektu	Ochrániť pred poškodením počas stavebných prác	
Návrh na spôsob obnovy prvku	Umelecko-remeselná obnova	
Poznámka	Pri obnove a reštaurovaní je nutné dodržať všetky podmienky vyplývajúce z vyjadrení KPÚ Žilina a rozhodnutie KPUZA-2018/14996-2/81619/MAJ zo dňa 11.10. 2018 Reštaurátorský výskum a návrh na reštaurovanie / exteriér a interiéru objektu / Bývalé gymnázium Hurbanova 15, Žilina Mgr. art. Rudolf Boroš ,Mgr. art. Štefan Sivák

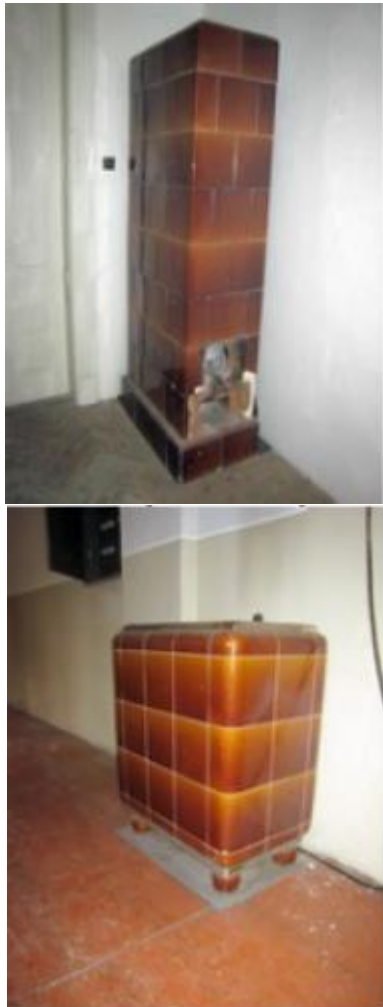
PRVOK č.502		
Špecifikácia/ parametre	Popis	Náhľad prvku/ Fotografia
Názov prvku	Keramické kachlová pec

Poloha v objekte	Južné krídlo,1.n.p., m.č.1.44; 1.p.p. severného krídla: m.č.0.11, 0.09, 0.03.	
Špecifikácia	Murovaná keramická akumulčná kachlová pec so soklom, v kúte m.č.1.44 býv.bytu, kachlice tmavohnedé.	
Obdobie vzniku/ datovanie	1913-1930 (kachlová pec v m.č.1.44), 50.roky - pece v 1.p.p.	
Materiál/ technika	Keramické murovacie prvky	
Rozmery; Plocha	Vid'. výkresová dokumentácia	
Súčasný stav	Zachovaný	
Opatrenia počas obnovy objektu	Ochrániť pred poškodením počas stavebných prác	
Návrh na spôsob obnovy prvku	Umelecko-remeselná obnova	
Poznámka	Pri obnove a reštaurovaní je nutné dodržať všetky podmienky vyplývajúce z vyjadrení KPÚ Žilina a rozhodnutie KPUZA-2018/14996-2/81619/MAJ zo dňa 11.10. 2018 Reštaurátorský výskum a návrh na reštaurovanie / exteriér a interiér objektu / Bývalé gymnázium Hurbanova 15, Žilina Mgr. art. Rudolf Boroš ,Mgr. art. Štefan Siváň

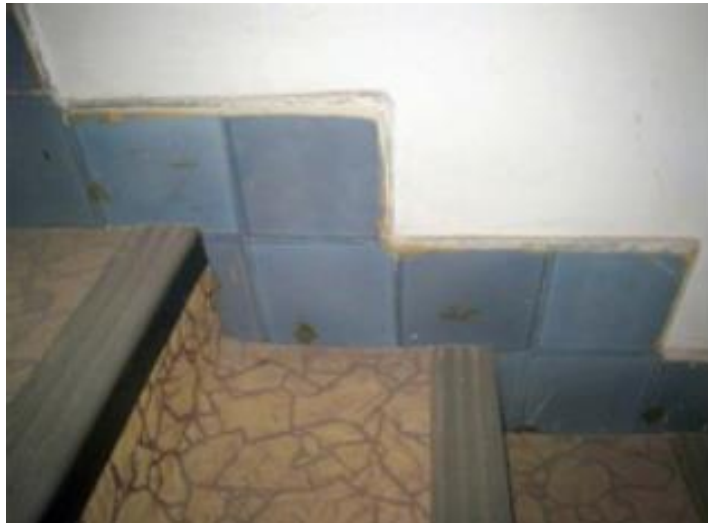
PRVOK č.503		
Špecifikácia/ parametre	Popis	Náhľad prvku/ Fotografia
Názov prvku	Keramický obklad sokla bočného schodiska

Poloha v objekte	Schodisko v južnom krídle.	
Špecifikácia	Keramický obklad schodiskových stupňov zo štvorcových glazovaných dlaždíc modrosivej farby.	
Obdobie vzniku/ datovanie	Projekt 1909, realizácia 1910-1913.	
Materiál/ technika	Keramický obklad	
Rozmery; Plocha	Vid'. výkresová dokumentácia	
Súčasný stav	Chýbajúce dlaždice	
Opatrenia počas obnovy objektu	Ochrániť pred poškodením počas stavebných prác	
Návrh na spôsob obnovy prvku	Umelecko-remeselná obnova / náhrada identickou replikou	
Poznámka	Pri obnove a reštaurovaní je nutné dodržať všetky podmienky vyplývajúce z vyjadrení KPÚ Žilina a rozhodnutie KPUZA-2018/14996-2/81619/MAJ zo dňa 11.10. 2018 Reštaurátorský výskum a návrh na reštaurovanie / exteriér a interiéru objektu / Bývalé gymnázium Hurbanova 15, Žilina Mgr. art. Rudolf Boroš ,Mgr. art. Štefan Siváň

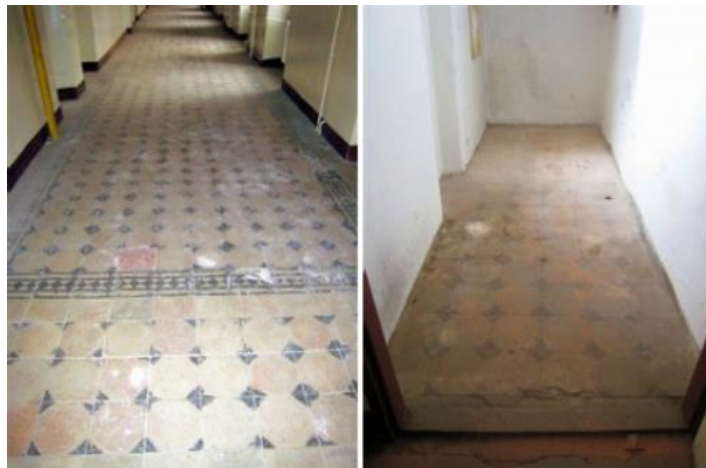
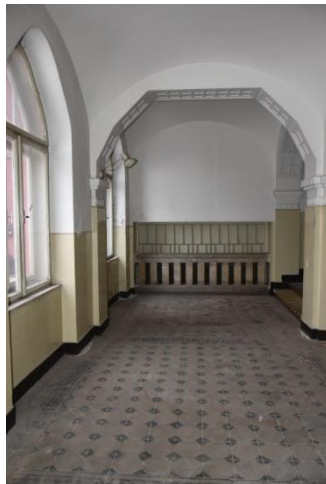
PRVOK č.504		
Špecifikácia/ parametre	Popis	Náhľad prvku/ Fotografia
Názov prvku	Kameninová dlažba

Poloha v objekte	Komunikačné chodby 1.p.p., 1.-4.n.p., podesty schodiska.	
Špecifikácia	Keramická kameninová dlažba zo štvorcových dlaždíc štrukturovaného povrchu s dekoratívnym motívom osemuholníka béžovej farby, zvyšné rožné trojuholníkové plochy štvorca majú čiernu monochrómiu. Dlaždice vytvárajú kobercový vzor s bordúrou – pravidelný raster dlaždíc lemuje pás dlaždíc s motívom štyroch čiernych rovnobežných pásov, pričom plochu medzi strednými dvomi vyplňa trojica nakoso postavených štvorcov.	
Obdobie vzniku/ datovanie	Projekt 1909, realizácia 1910-1913.	
Materiál/ technika	Keramická dlažba	
Rozmery; Plocha	Vid'. výkresová dokumentácia	
Súčasný stav	Zachovaný, dlažba je dodatočne upravovaná miestami terazzovými dlaždicami.	
Opatrenia počas obnovy objektu	Ochrániť pred poškodením počas stavebných prác

Návrh na spôsob obnovy prvku	Umelecko-remeselná obnova / náhrada identickou replikou	
Poznámka	Pri obnove a reštaurovaní je nutné dodržať všetky podmienky vyplývajúce z vyjadrení KPÚ Žilina a rozhodnutie KPUZA-2018/14996-2/81619/MAJ zo dňa 11.10. 2018 Reštaurátorský výskum a návrh na reštaurovanie / exteriér a interiér objektu / Bývalé gymnázium Hurbanova 15, Žilina Mgr. art. Rudolf Boroš ,Mgr. art. Štefan Sivák

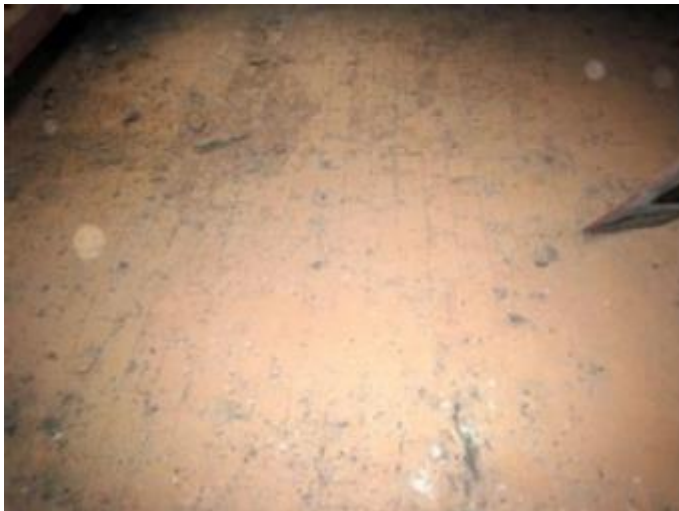
PRVOK č.505		
Špecifikácia/ parametre	Popis	Náhľad prvku/ Fotografia
Názov prvku	Dlažba podkrovia

Poloha v objekte	V celom rozsahu podkrovia hlavnej budovy.	
Špecifikácia	V podkroví zachovaná dlažba z pálenej neglazovanej tehly, kladenej na kant	
Obdobie vzniku/ datovanie	Projekt 1909, realizácia 1910-1913.	
Materiál/ technika	Pálená neglazovaná tehla	
Rozmery; Plocha	Vid'. výkresová dokumentácia	
Súčasný stav	Miestami deštruovaná, rozpadáva sa, špinavá.	
Opatrenia počas obnovy objektu	Ochrániť pred poškodením počas stavebných prác	
Návrh na spôsob obnovy prvku	Zachovať	
Poznámka	Pri obnove a reštaurovaní je nutné dodržať všetky podmienky vyplývajúce z vyjadrení KPÚ Žilina a rozhodnutie KPUZA-2018/14996-2/81619/MAJ zo dňa 11.10. 2018 Reštaurátorský výskum a návrh na reštaurovanie / exteriér a interiéru objektu / Bývalé gymnázium Hurbanova 15, Žilina Mgr. art. Rudolf Boroš ,Mgr. art. Štefan Siváň
