SLIAČ – KÚPELE S AREÁLOM

Pamiatkový objekt „PARK“

ARCHITEKTONICKO – HISTORICKÝ VÝSKUM

November 2021 – Január 2022

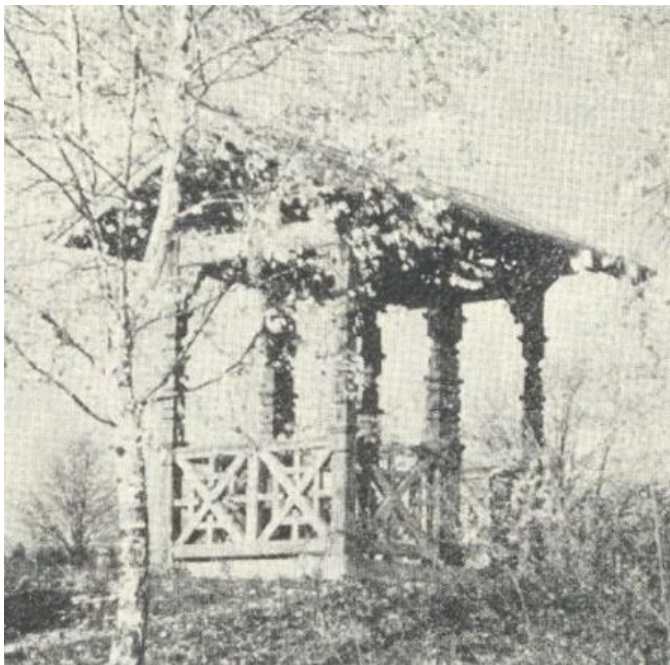
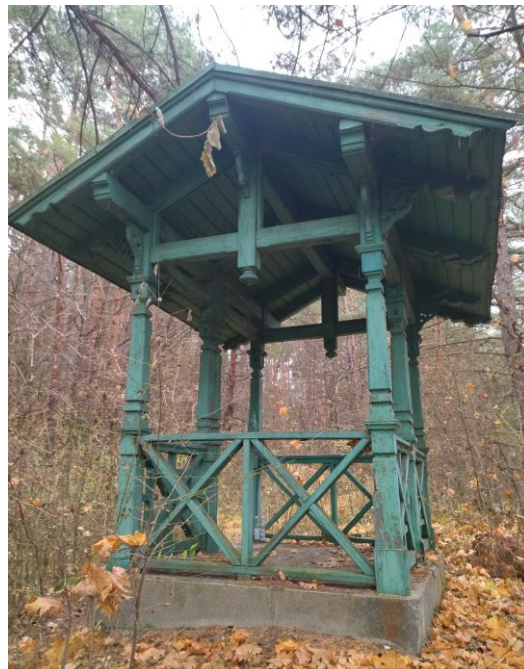
OstatnéPoložka číslo **502**

10.iné (autor, nápis, funkcia, pôvod, autenticita)	Altán tvorí integrálnu súčasť historického parku a v minulosti tvoril aj lokálnu dominantu v teréne kde sa nachádza. Patrí k najstarším zachovaným dreveným prvkom drobnej architektúry, ktoré sa v areáli kúpeľov zachovali ešte z II. etapy spájanej s pôsobením G.A. Lenoira.

súčasný stav

8. návrh na opatrenia a ochrana	Dbieť aby nedošlo k mechanickým poškodeniam a kontrolovať stav.
9. návrh na spôsob obnovy a prípadnej prezentácie	Altán zachovať. Umelecko-remeselne obnoviť. Prezentovať vo výraze so zeleným pigmentovaným náterom.

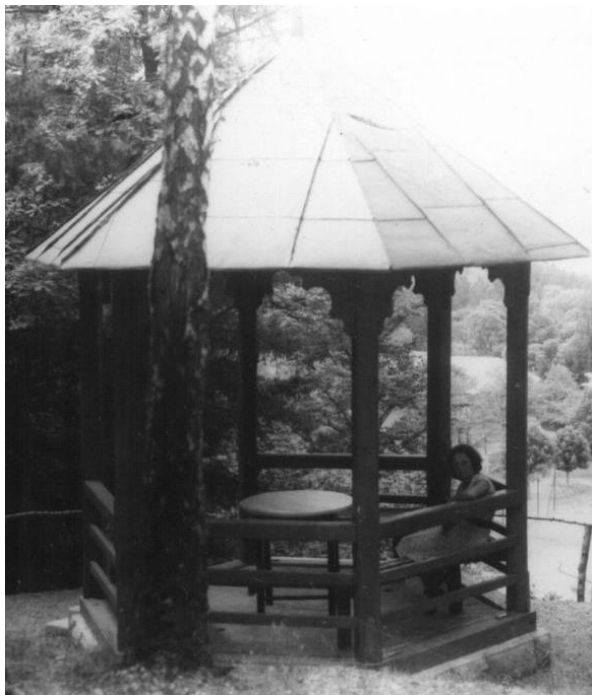
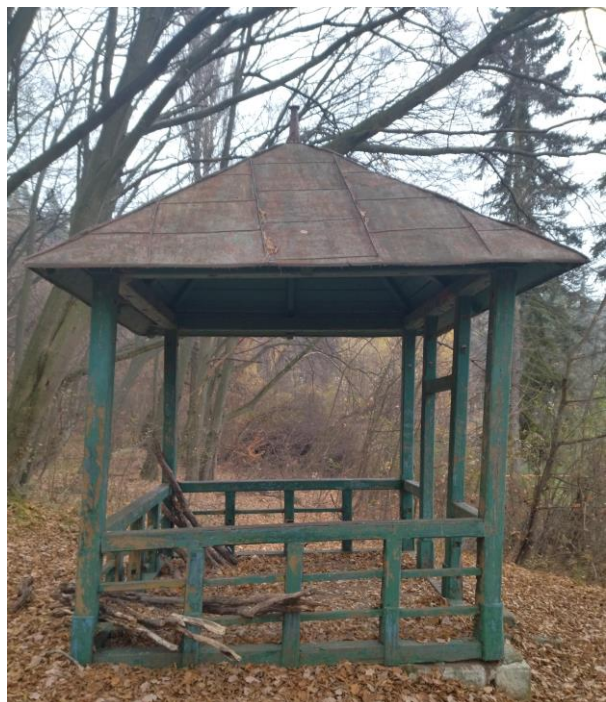
OstatnéPoložka číslo **503**

10.iné (autor, nápis, funkcia, pôvod, autenticita)	Altán tvorí integrálnu súčasť historického parku a v minulosti tvoril aj lokálnu dominantu v teréne kde sa nachádza. Patrí k najstarším zachovaným dreveným prvkom drobnej architektúry, ktoré sa v areáli kúpeľov, ktoré pripomínajú charakter stavieb z II. etapy.

historická fotografia
súčasný stav

8. návrh na opatrenia a ochrana	Dbáť aby nedošlo k mechanickým poškodeniam a kontrolovať stav.
9. návrh na spôsob obnovy a prípadnej prezentácie	Altán zachovať. Umelecko-remeselne obnoviť. Prezentovať vo výraze so zeleným pigmentovaným náterom.

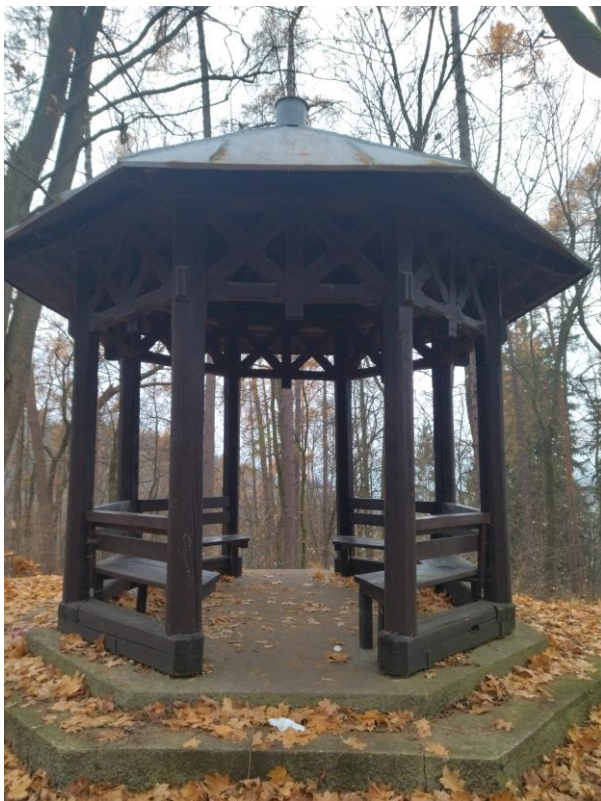
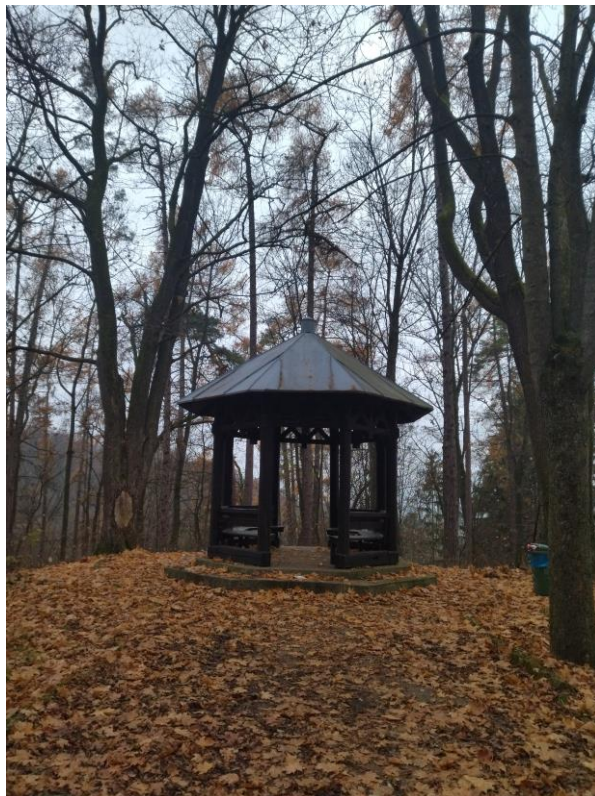
Ostatné

10.iné (autor, nápis, funkcia, pôvod, autenticita)	Altán je pripomienkou staršieho altánu historického parku a v minulosti tvoril aj lokálnu dominantu v teréne kde sa nachádza. Patrí k pripomienkam zaniknutých architektúr, ktoré sa tu zachovali až do druhej pol. 20. storočia z II. etapy vývoja areálu.

Súčasný stav

8. návrh na opatrenia a ochrana	Dbieť aby nedošlo k mechanickým poškodeniam a kontrolovať stav.
9. návrh na spôsob obnovy a prípadnej prezentácie	Altán v hmote zachovať. Je možnosť nahradiť ho replikou , ktorá bude realizovaná umelecko-remeselne. Prezentovať vo výraze so zeleným alebo hnedým pigmentovaným náterom.

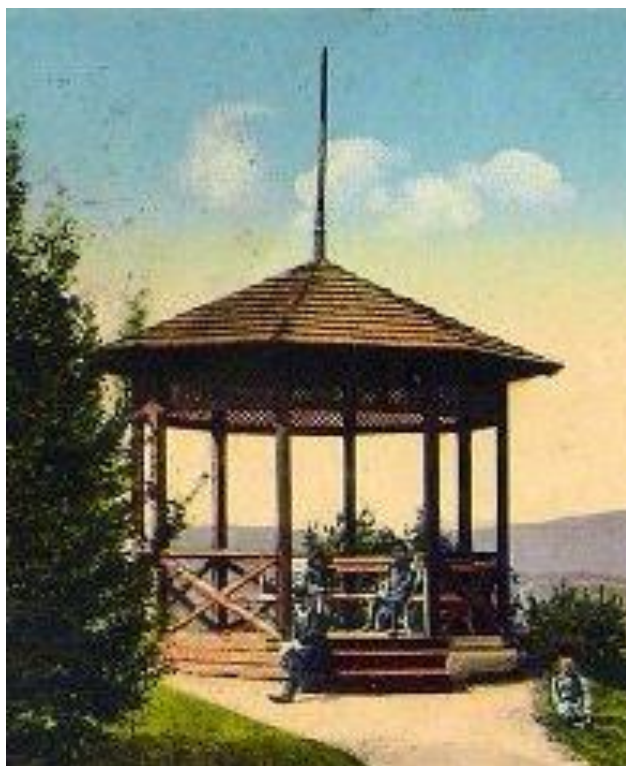
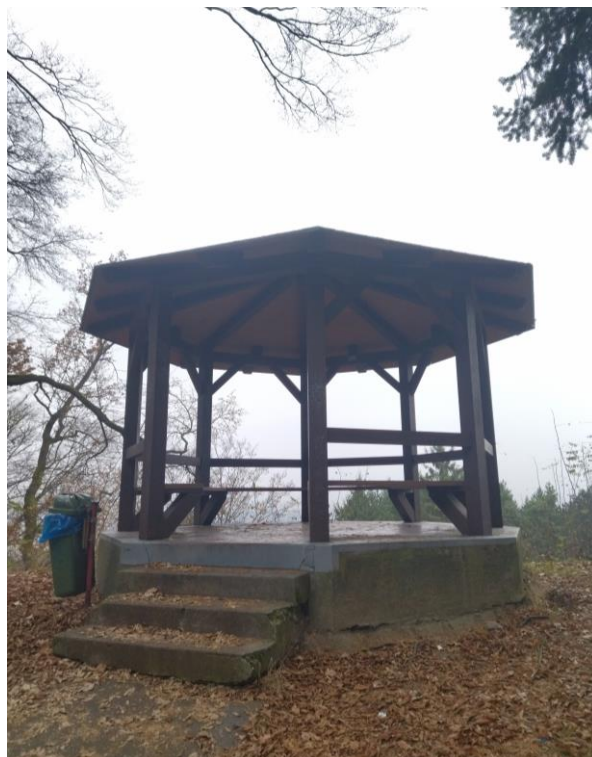
OstatnéPoložka číslo **505**

10.iné (autor, nápis, funkcia, pôvod, autenticita)	Altán je pripomienkou staršieho altánu historického parku a v minulosti tvoril aj lokálnu dominantu v teréne kde sa nachádza. Patrí k pripomienkam zaniknutých architektúr, ktoré sa tu zachovali až do druhej pol. 20. storočia z II. etapy vývoja areálu.

súčasný stav

8. návrh na opatrenia a ochrana	Dbáť aby nedošlo k mechanickým poškodeniam a kontrolovať stav.
9. návrh na spôsob obnovy a prípadnej prezentácie	Altán v hmote zachovať. Je možnosť nahradiť ho replikou , ktorá bude realizovaná umelecko-remeselne podľa zachovaných fotografií. Prezentovať vo výraze so zeleným alebo hnedým pigmentovaným náterom.

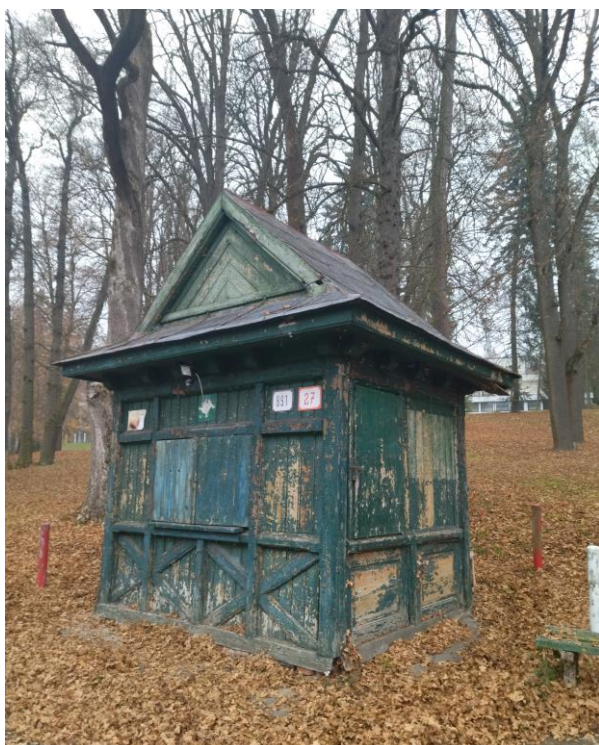
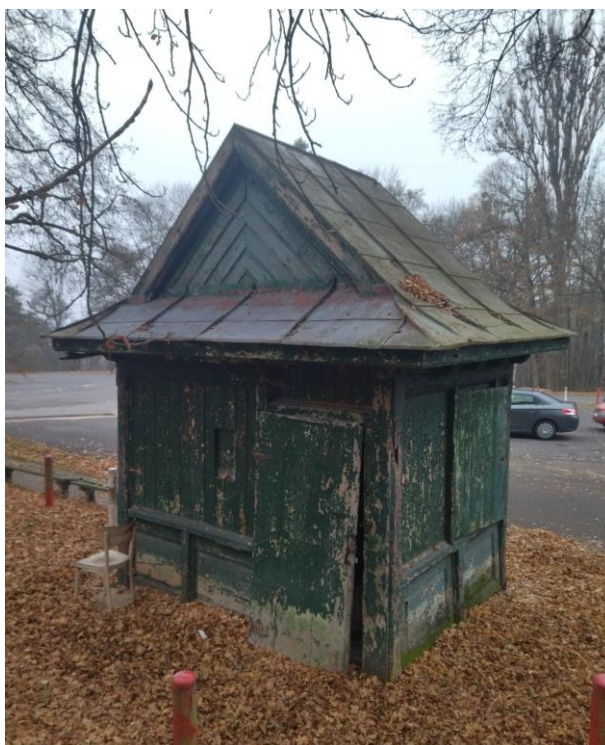
OstatnéPoložka číslo **506**

10.iné (autor, nápis, funkcia, pôvod, autenticita)	Kiosk je prvok charakteristickej drobnej architektúry, ktorá sa v areáli kúpeľov nachádzala až do druhej polovice 20. storočia. Je dielom tradičného tesárskeho remesla s umelecko-remeselnými detailmi.

Súčasný stav kiosku

8. návrh na opatrenia a ochrana	Dbieť aby nedošlo k mechanickým poškodeniam a kontrolovať stav.
9. návrh na spôsob obnovy a prípadnej prezentácie	Kiosk zachovať. Umelecko-remeselne obnoviť. Je možné ho aj premiestniť na iné miesto. Prezentovať vo výraze so zeleným pigmentovaným náterom.

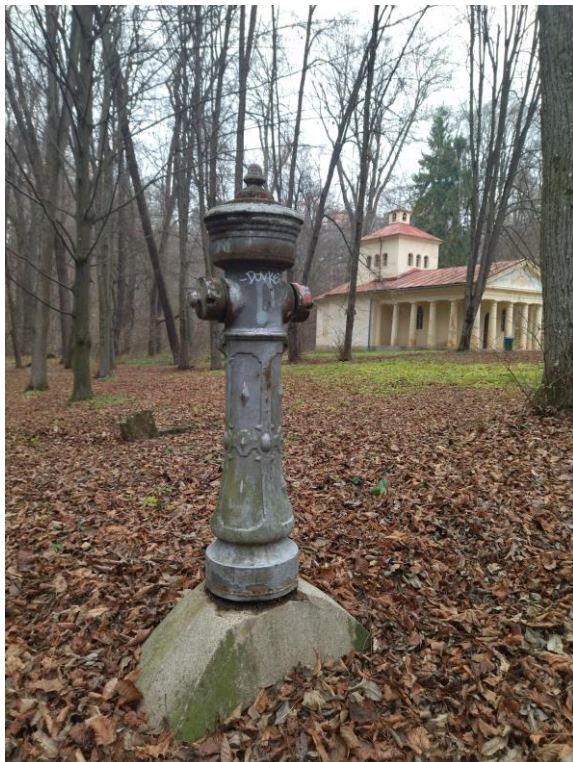
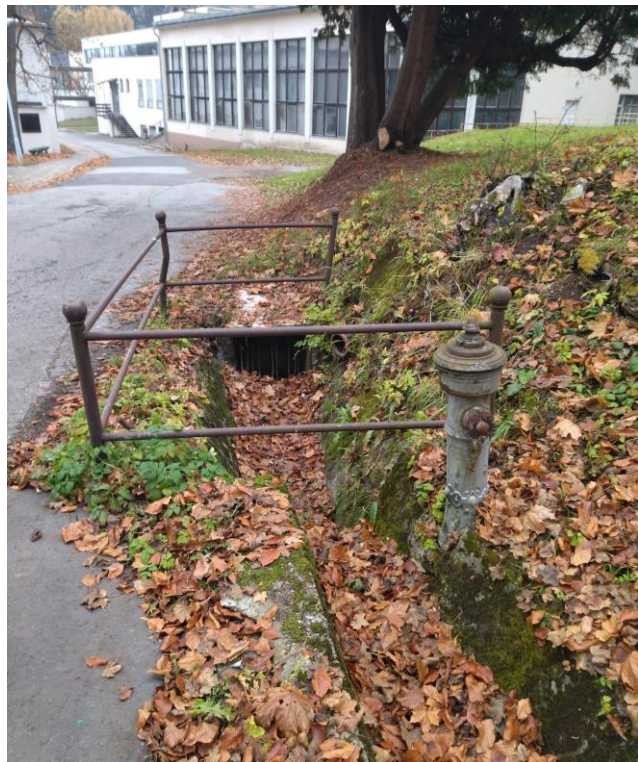
OstatnéPoložka číslo **507 A**

10.iné (autor, nápis, funkcia, pôvod, autenticita)	Súbor hydrantov je autentickým inžinierskym a dizajnerským dielom a dokladá dobový prúd historizmu, ktorý bol akceptovaný aj v medzivojnovom období. Súbor hydrantov dotvára kolorit promenádnych ciest, ktorým v čase ich osadenia dominoval ešte historizujúci výraz celého areálu.

hydrant typ „Böhm Praha“ - súčasný stav

8. návrh na opatrenia a ochrana	Dbieť aby nedošlo k mechanickým poškodeniam a kontrolovať stav.
9. návrh na spôsob obnovy a prípadnej prezentácie	Hydranty zachovať. Remeselne obnoviť povrchový náter podľa usmernenia odborného metodika KPÚ v tóne zelenej.

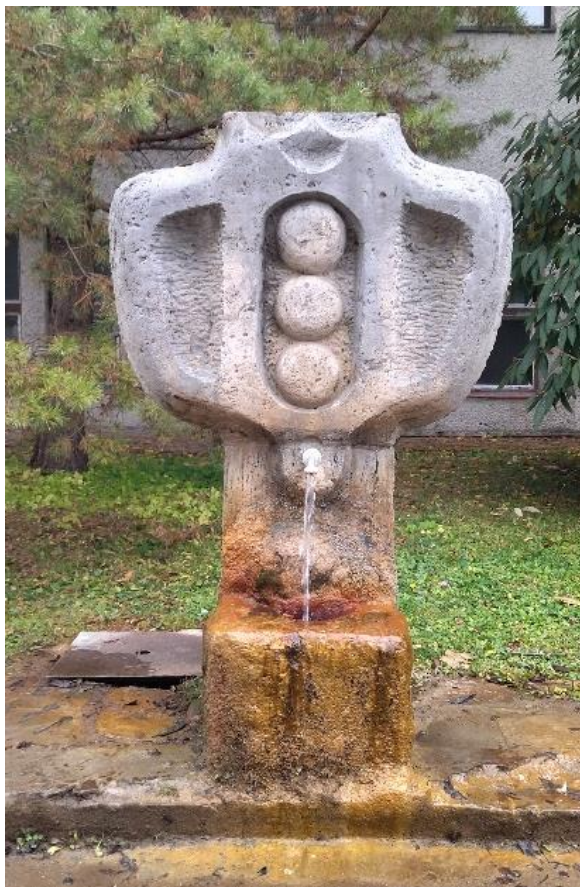
OstatnéPoložka číslo **509**

10.iné (autor, nápis, funkcia, pôvod, autenticita)	Dielo je dokladom výtvarnej tvorby 60.tých rokov a snahy po humanizáciu priestoru pred kúpeľným domom pri jeho dokončení okolo roku 1960. Je nositeľom výtvarných kvalít slovenskej sochárskej tvorby 60. rokov.

Súčasný stav

8. návrh na opatrenia a ochrana	Dbať aby nedošlo k mechanickým poškodeniam a kontrolovať stav.
9. návrh na spôsob obnovy a prípadnej prezentácie	Dielo zachovať. Reštaurátorsky obnoviť. Je možné ho aj premiestniť na iné miesto. Prezentovať podľa výsledkov reštaurátorského výskumu (vo výraze materiálu).

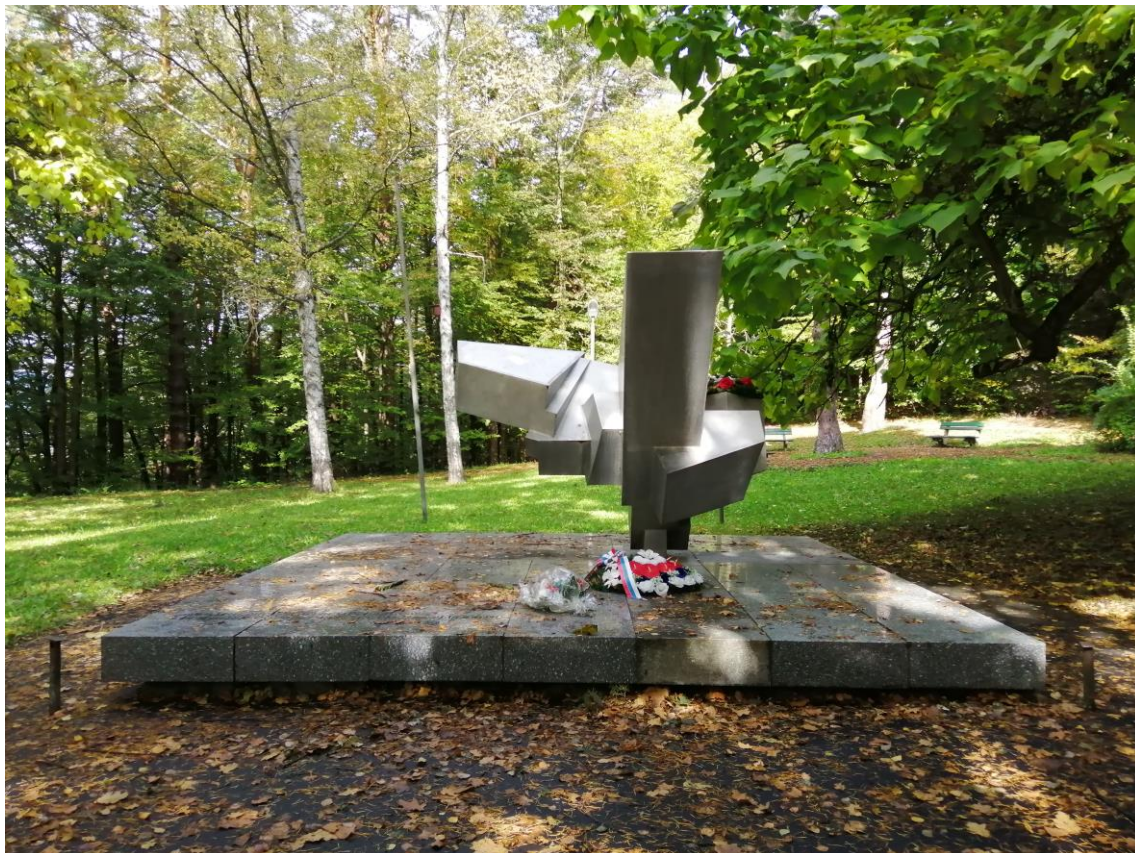
OstatnéPoložka číslo **510**

10.iné (autor, nápis, funkcia, pôvod, autenticita)	Dielo je dokladom výtvarnej tvorby 70.tych rokov a snahy po doplnení ideovej hodnoty časti areálu parku. Má výtvarné kvality a je aj dokladom dobovej ideológie.

Súčasný stav

8. návrh na opatrenia a ochrana	Dbať aby nedošlo k mechanickým poškodeniam a kontrolovať stav.
9. návrh na spôsob obnovy a prípadnej prezentácie	Dielo zachovať. Reštaurátorsky obnoviť. Základňu opätovne osadiť na nový základ. Je možné dielo aj premiestniť na iné miesto. Prezentovať podľa výsledkov reštaurátorského výskumu (vo výraze materiálu).

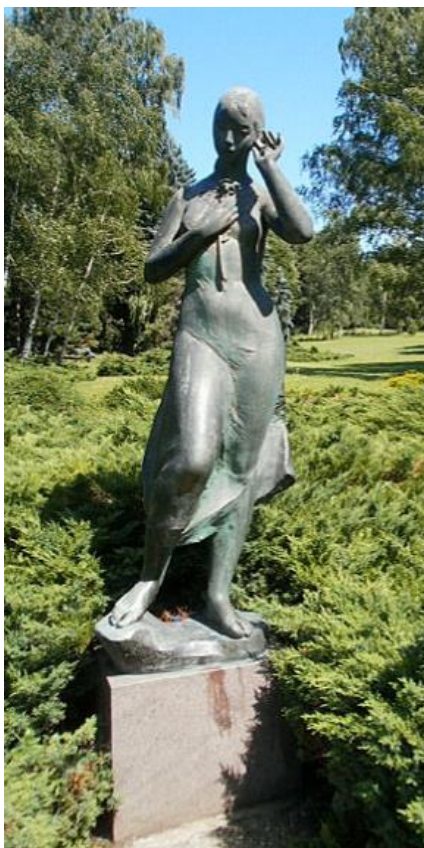
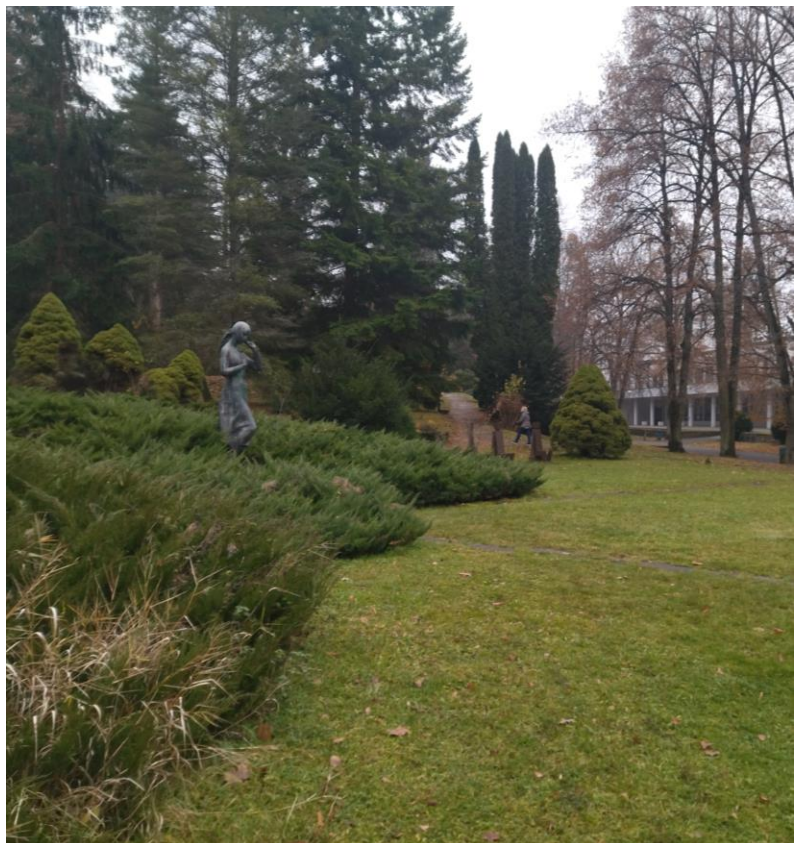
OstatnéPoložka číslo **511**

10.iné (autor, nápis, funkcia, pôvod, autenticita)	Dielo je dokladom výtvarnej tvorby v prúde socialistického realizmu Tibora Bártfaya.

Súčasný stav

8. návrh na opatrenia a ochrana	Dbieť aby nedošlo k mechanickým poškodeniam a kontrolovať stav.
9. návrh na spôsob obnovy a prípadnej prezentácie	Dielo zachovať. Reštaurátorsky obnoviť. Je možné dielo aj premiestniť na iné miesto. Prezentovať podľa výsledkov reštaurátorského výskumu (vo výraze materiálu).

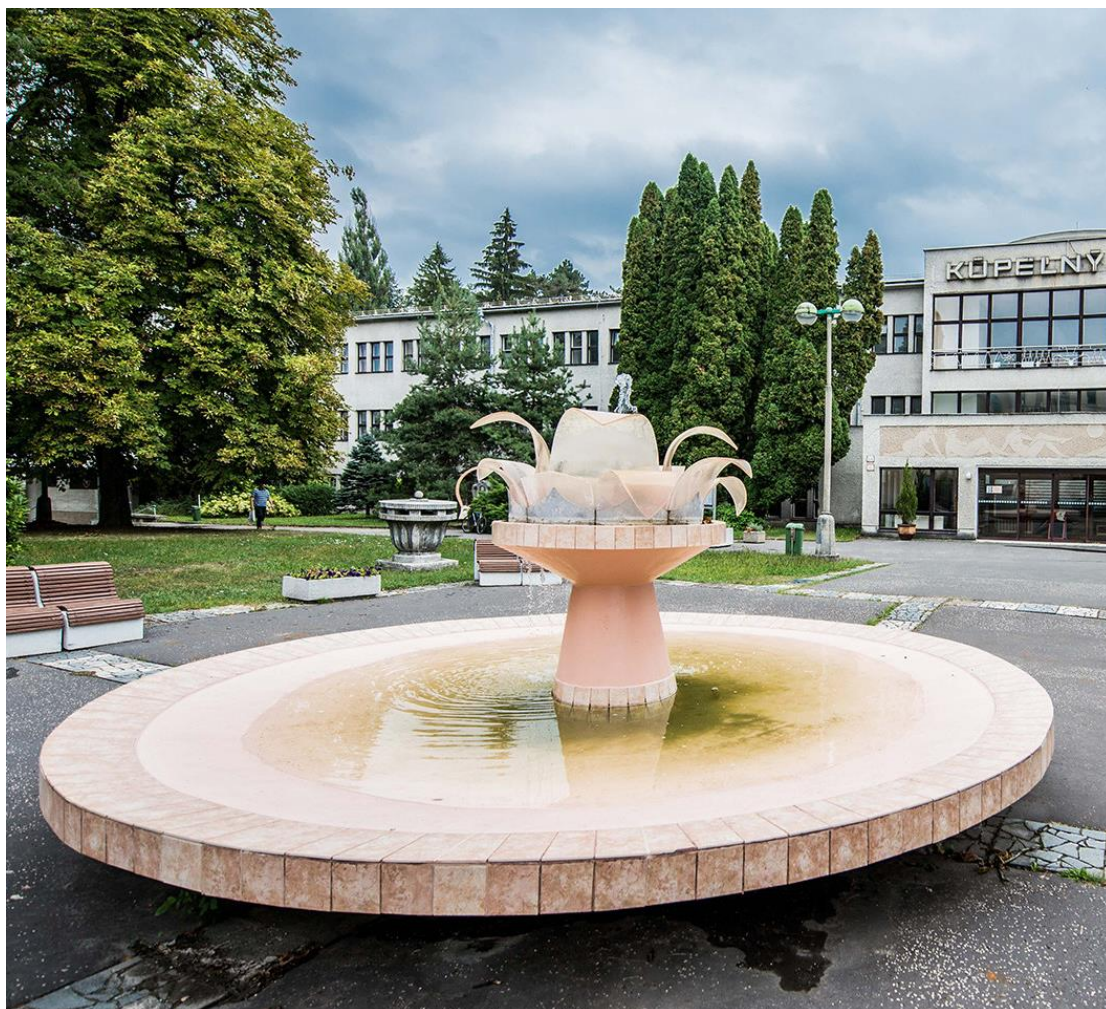
Ostatné**Položka číslo 512**

10.iné (autor, nápis, funkcia, pôvod, autenticita)	Dielo je dokladom výtvarnej tvorby v individuálnych prúdoch abstraktnej tvorby 60.rokov. Dielo má výtvarnú hodnotu.

Súčasný stav

8. návrh na opatrenia a ochrana	Dbieť aby nedošlo k mechanickým poškodeniam a kontrolovať stav.
9. návrh na spôsob obnovy a prípadnej prezentácie	Dielo zachovať. Reštaurátorsky obnoviť. Je možné dielo aj premiestniť na iné miesto. Prezentovať podľa výsledkov reštaurátorského výskumu (vo výraze materiálu).

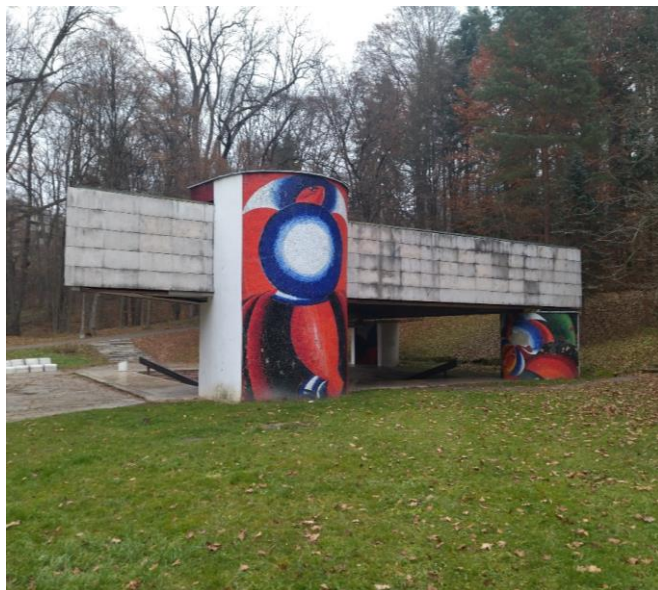
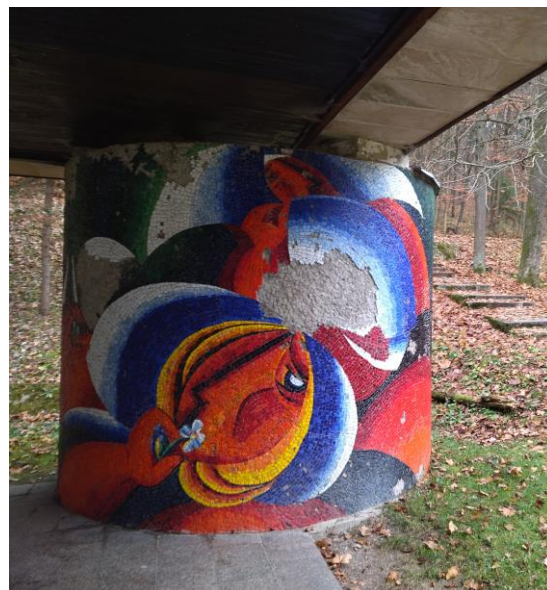
OstatnéPoložka číslo **513**

10.iné (autor, nápis, funkcia, pôvod, autenticita)	Dielo je dokladom výtvarnej tvorby v individuálnom prúde akad. mal. Milana Laluhu. Dielo má výtvarnú hodnotu.

Súčasný stav

8. návrh na opatrenia a ochrana	Dbieť aby nedošlo k mechanickým poškodeniam a kontrolovať stav.
9. návrh na spôsob obnovy a prípadnej prezentácie	Dielo zachovať. Reštaurátorsky obnoviť. Prezentovať podľa výsledkov reštaurátorského výskumu (vo výraze materiálu).

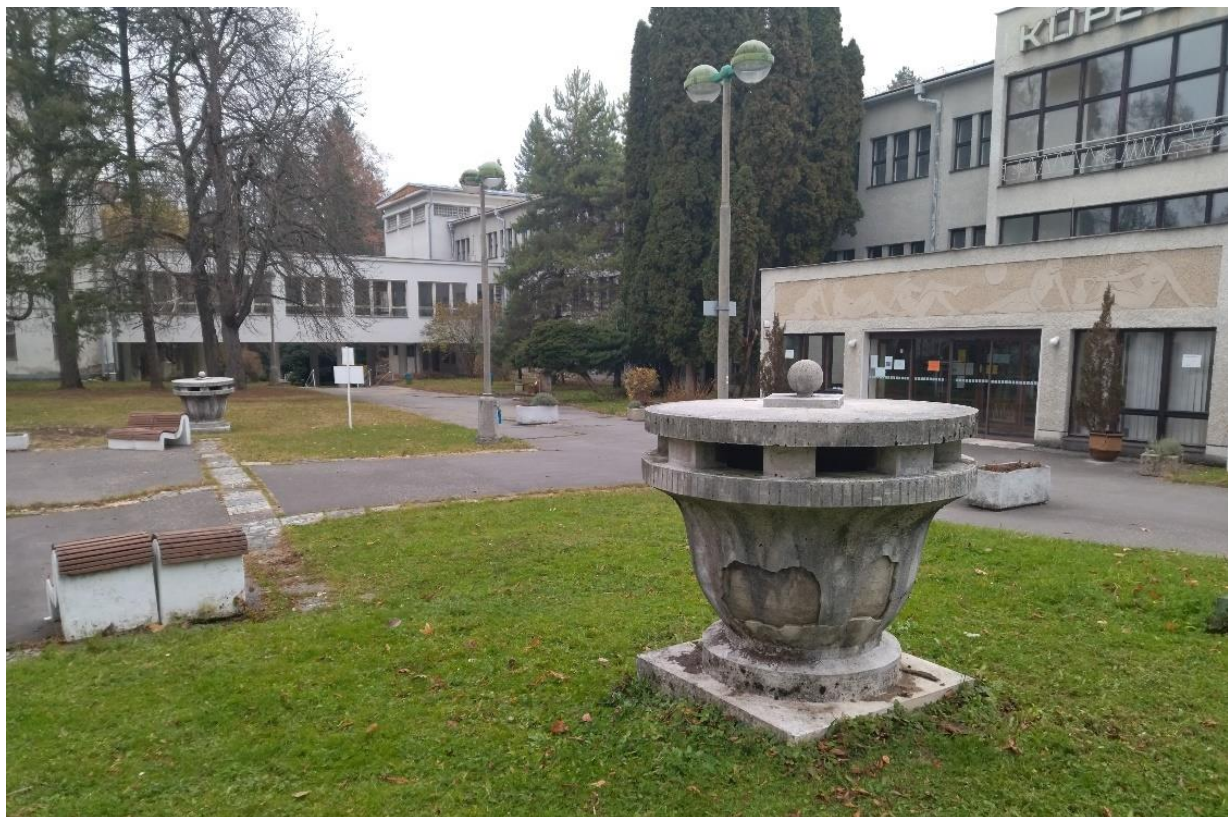
Vegetačné prvky – dreviny**Položka číslo VD.01**

10.iné (autor, nápis, funkcia, pôvod, autenticita)	Dielo je dokladom prúdu dizajnu individuálnej moderny , ktorý ovplyvňovala tvorba J. Plečnika a kubistická tvorba architekta J. Kotěru. Dielo má výtvarnú hodnotu.

Súčasný stav

8. návrh na opatrenia a ochrana	Dbieť aby nedošlo k mechanickým poškodeniam a kontrolovať stav.
9. návrh na spôsob obnovy a prípadnej prezentácie	Dielo zachovať. Reštaurátorsky obnoviť. Dielo je možné premiestniť aj na iné miesto. Prezentovať podľa výsledkov reštaurátorského výskumu (vo výraze materiálu).

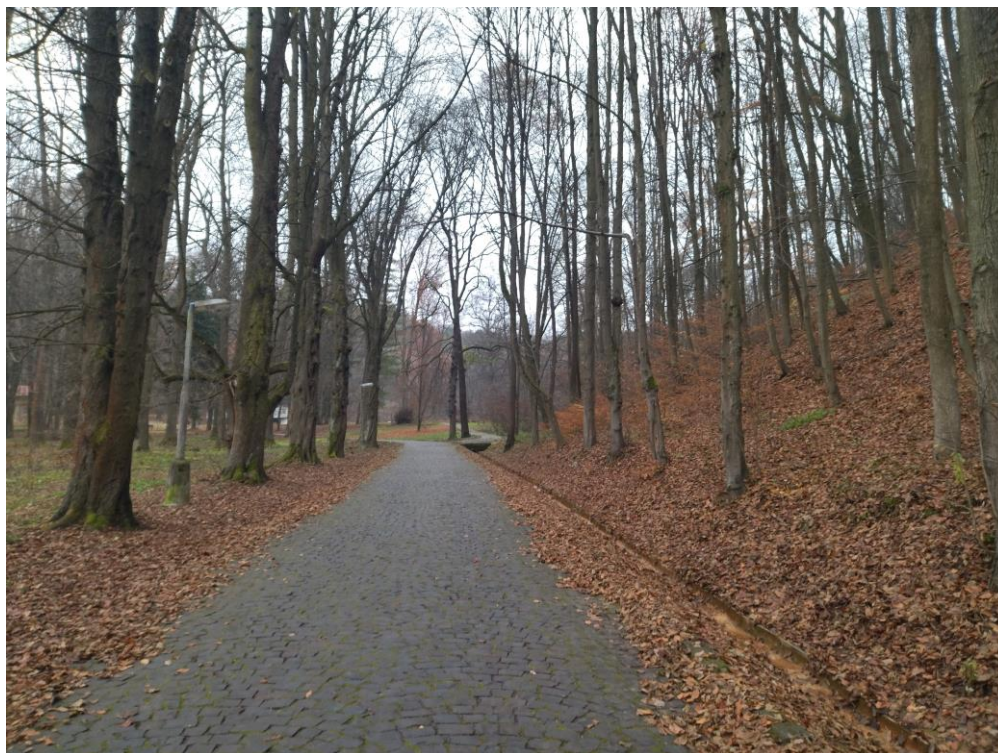
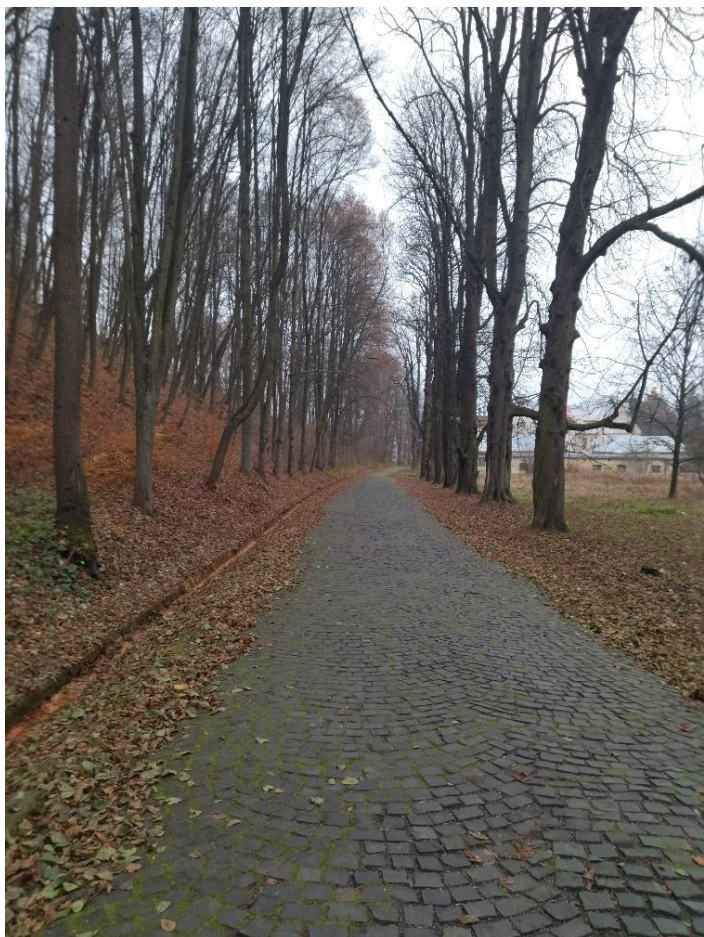
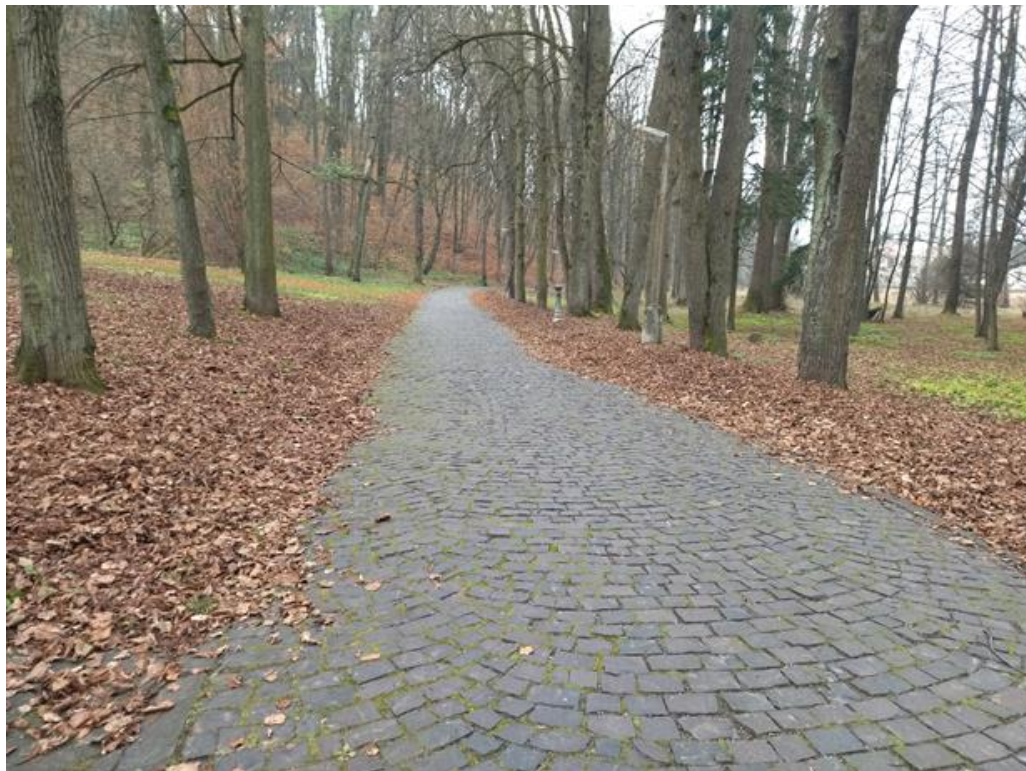
19. návrh na spôsob obnovy a prípadnej prezentácie	dožitie starých jedincov a následne úplná obnova
20. iné (autor, funkcia, autenticita), nápis, pôvod,	Najstaršia aleja kúpeľného areálu dokladovaná už na mape 3. vojenského mapovania v podobe jednoradej aleje pôvodne zrejme z topoľov čiernych (<i>Populus nigra Italica</i>). Dodnes sa zachovala aleja len v úseku od pod prameňmi a to v podobe 17 jedincov pagaštanu konského a to len po ľavej strane cesty v smere ku prameňom. Pagaštany nie sú pôvodnými drevinami, tieto jedince pochádzajú zrejme z konca 19. alebo začiatku 20. storočia.

Pohľad na aleju zo západu smerom na východ ku prameňom.

Pohľad na aleju z východu na západ smerom ku rázcestiu pri hospodárskej budove. Vľavo porast stromov, vpravo jedince pagašťanov.

Pohľad na aleju z východu na západ vyššie pri prameňoch.

18. návrh na opatrenia a ochrana	arboristické zásahy podľa výsledkov dendrologického posudku, pravidelná kontrola stability a zdravotného stavu, hrabanie lístia na eliminovanie ploskáčika pagaštanového

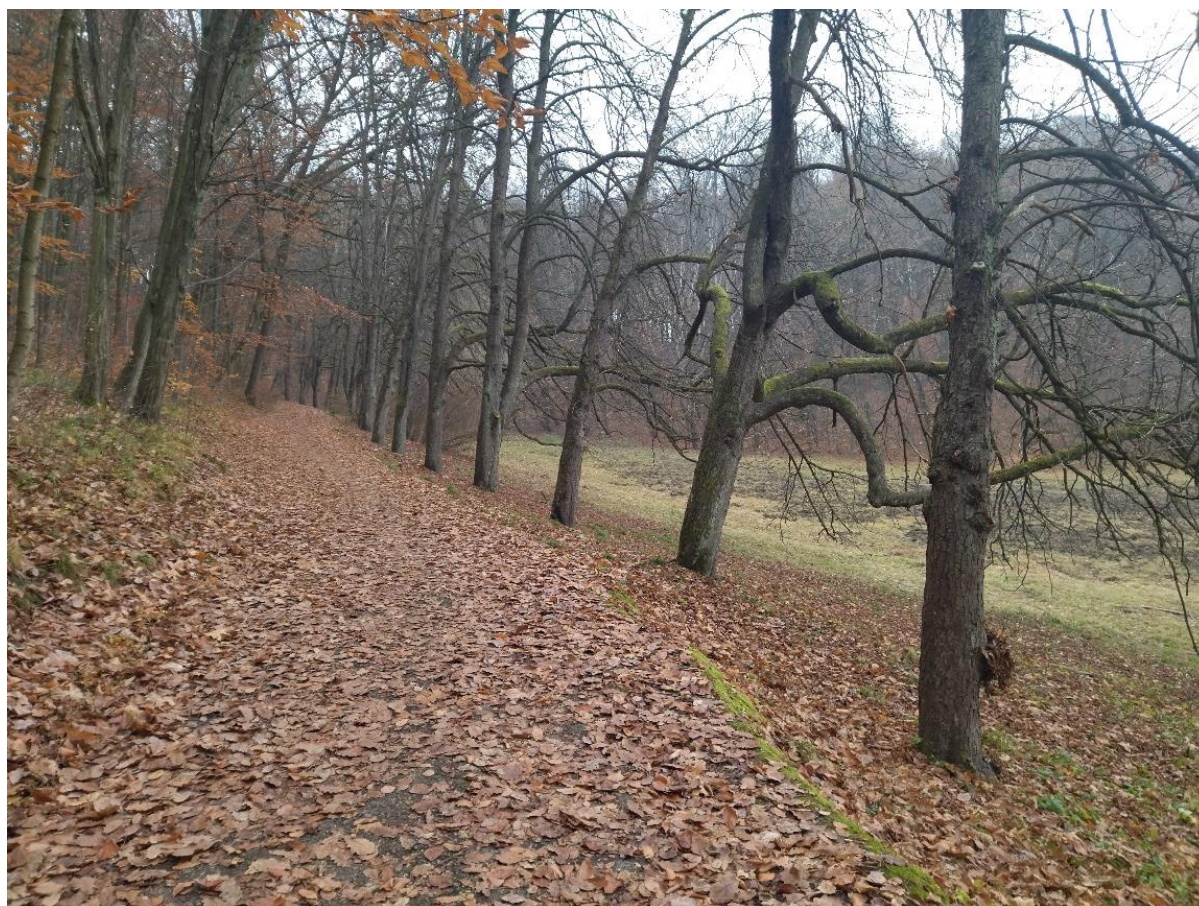
Položka číslo **VD.02**

1. názov prvku, detailu	Stromoradie do lesoparku
2. situovanie	priestor č. 10.04, kompozičný celok A „Pramene“, pasportizačná plocha č. 10 Pramene
3. typ, druh	stromoradie
4. sloh, datovanie	2. polovica 19. storočia
5. materiál, technika	pagaštan konský
6. rozmery	130 m, 22 stromov
7. popis a stav	22 jedincov pagaštanu konského vo forme stromoradia popri komunikácii, ktorá vedie od prameňa Štefánik na západe smerom na východ do lesoparku
8. návrh na opatrenia a ochrana	arboristické zásahy podľa výsledkov dendrologického posudku, pravidelná kontrola stability a zdravotného stavu, hrabanie lístia na eliminovanie ploskáčika pagaštanového
9. návrh na spôsob obnovy a prípadnej prezentácie	dožitie starých jedincov a následne úplná obnova
10. iné (autor, nápis, funkcia, pôvod, autenticita)	Aleja nie je dokladovaná na mapách, ale zrejme bola vybudovaná v dobe budovania lesoparku

Pohľad na stromoradie v smere od prameňa Štefánik na západe do lesoparku na východe, stromoradie pagaštanov po pravej strane, vľavo už porast stromov lesoparku

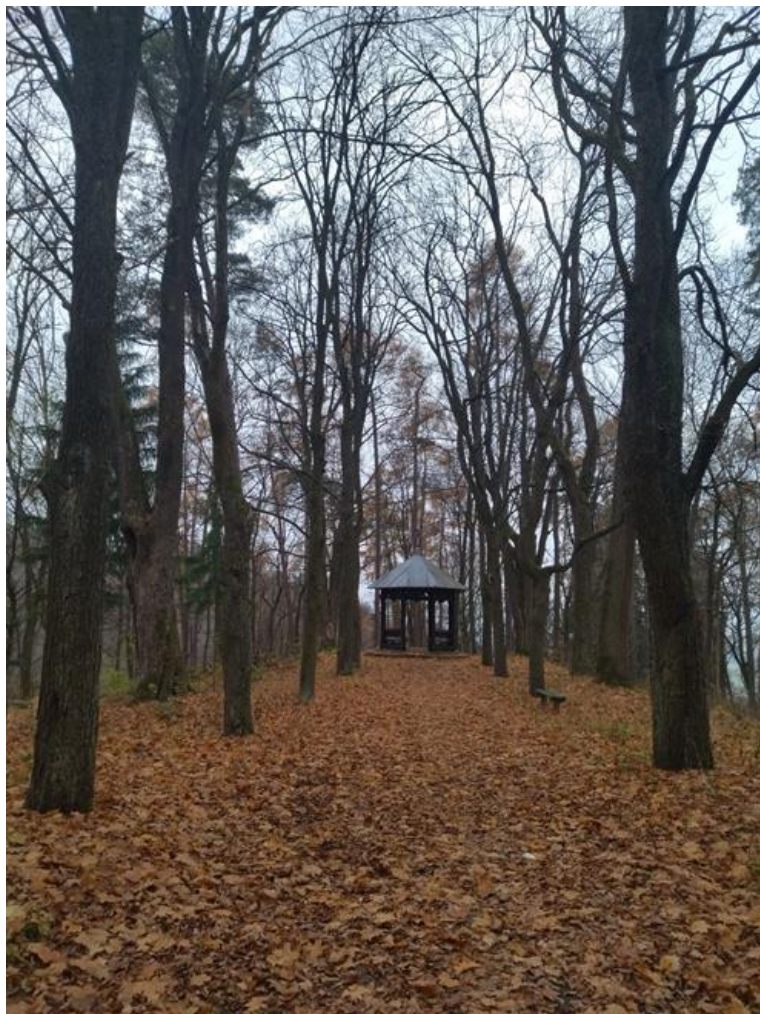
Položka číslo **VD.03**

9. návrh na spôsob obnovy a prípadnej prezentácie	dožitie starých jedincov a následne úplná obnova
10. iné (autor, funkcia, autenticita), nápis, pôvod,	Vyhliadka je dokladovaná už na mape 3. vojenského mapovania, avšak samotná aleja nie je potvrdená, skôr išlo o cestu v poraste stromov. Aleja je viditeľná na katastrálnej mape z r. 1860, kde vidieť obojstrannú aleju k altánku vedenú po hrebeni pahorku, ukončenú rondelom stromov okolo altánku. Dodnes sa zachovala aleja len v počte 15 jedincov pagaštanu konského po oboch stranách prístupového chodníka ku altánku.

Pohľad na aleju z východu na západ smerom ku altánku.

8. návrh na opatrenia a ochrana	arboristické zásahy podľa výsledkov dendrologického posudku, pravidelná kontrola stability a zdravotného stavu, hrabanie lístia na eliminovanie ploskáčika pagaštanového

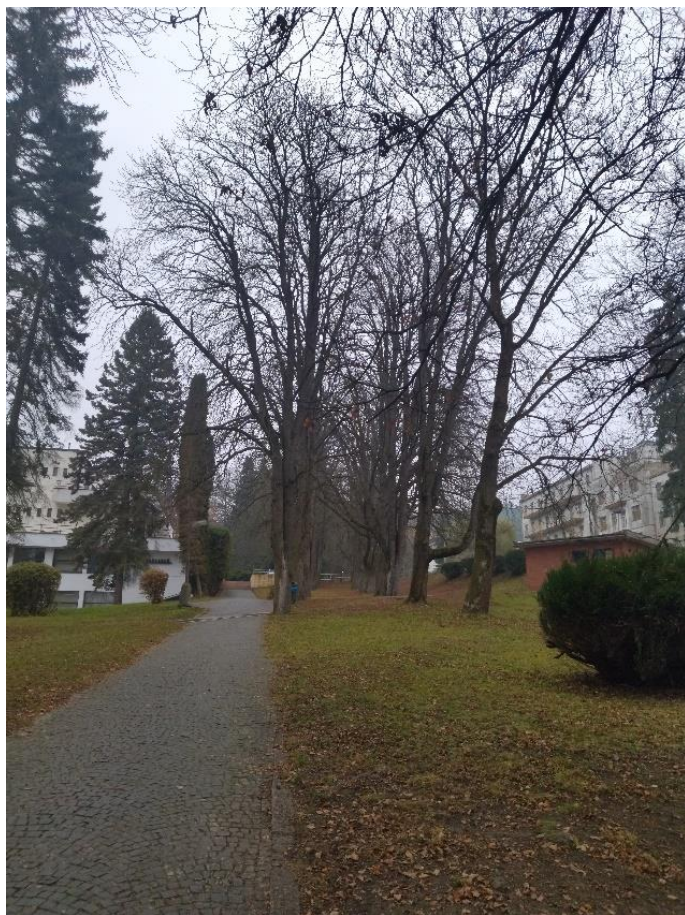
Položka číslo **VD.04**

9. návrh na spôsob obnovy a prípadnej prezentácie	dožitie starých jedincov
10. iné (autor, nápis, funkcia, pôvod, autenticita)	Aleja kúpeľného areálu dokladovaná najmä na fotografiách a pohľadniciach z konca 19.storočia a začiatku 20. storočia. Viedla od západu smerom na východ k Hotelu Slovensko. Je viditeľná hlavne na fotografiách slnečného kúpeľa pod Hotelom Poľana, kde už v začiatkom 20. storočia majú jedince habitus takmer dospelých stromov. Pri dostavbe komplexu Palace bola alej prerušená príjazdovou vyvýšenou komunikáciou a tiež chodník v aleji zanikol a presunul sa viac severne. Dodnes sa zachovala aleja v podobe 15 jedincov pagaštanu konského a to obojstranne. Dva jedince na východe mali miesto pre rozvoj, preto majú pekný habitus a sú mohutnejšie ako ostatné.

Pohľad na aleju zo západu od parkoviska na východ ku hotelu Slovensko.

8. návrh na opatrenia a ochrana	arboristické zásahy podľa výsledkov dendrologického posudku, pravidelná kontrola stability a zdravotného stavu, hrabanie lístia na eliminovanie ploskáčika pagaštanového

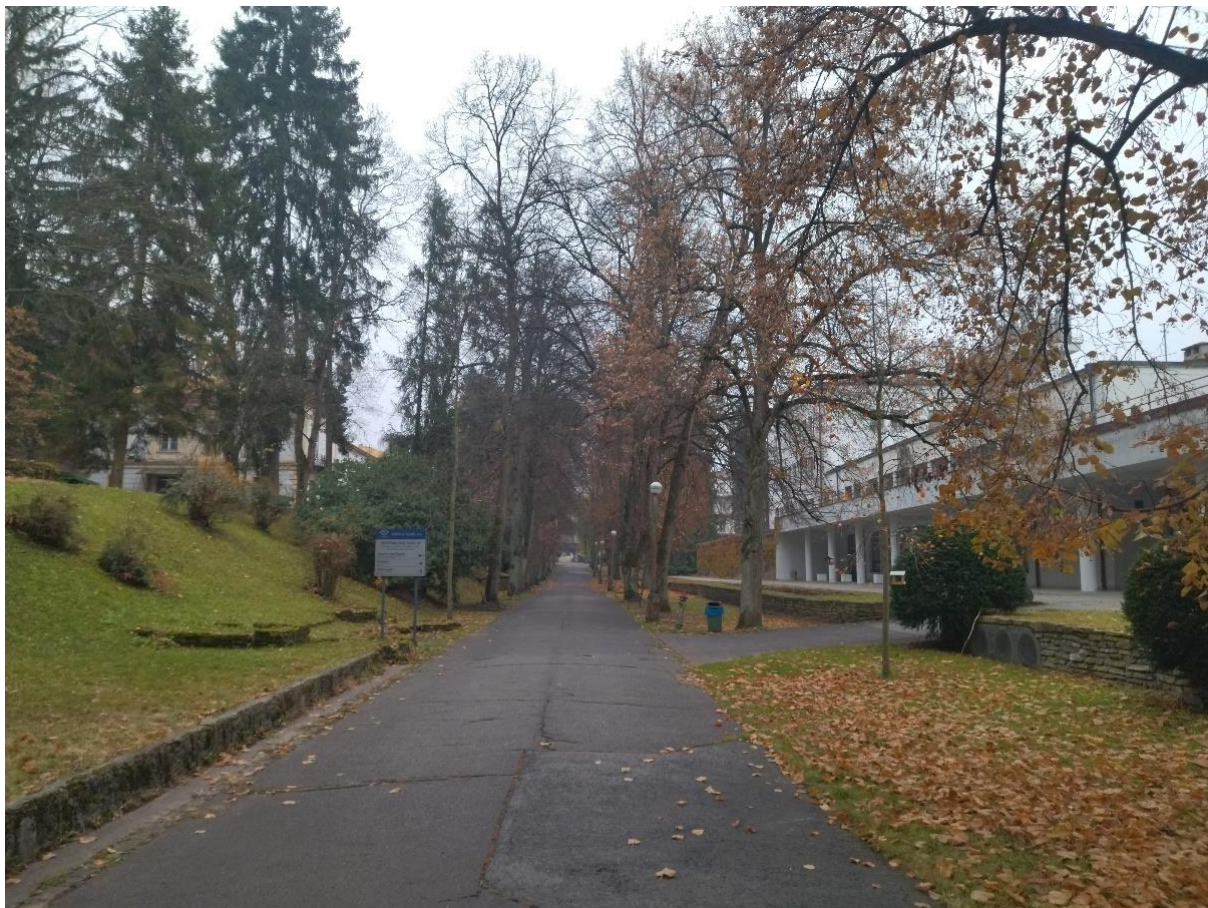
10. iné (autor, nápis, funkcia, pôvod, autenticita)	Aleja dokladovaná na mape z konca 19. storočia, keď bol postavený Hotel Poľana, popod ktorý prechádzala. Ide o pôvodnú lipovú aleju, z ktorej sa zachovalo 33 pôvodných jedincov lipy malolistej. Na fotografiách z polovice 20. storočia je viditeľné, že po dostavbe hotela Palace bola aleja predĺžená na severe až ku vchodu do hotela a teda severná časť aleje je mladšia.

Pohľad do aleje zo severu.

8. návrh na opatrenia a ochrana	arboristické zásahy podľa výsledkov dendrologického posudku, pravidelná kontrola stability a zdravotného stavu
9. návrh na spôsob obnovy a prípadnej prezentácie	Dožitie starých jedincov a úplná obnova

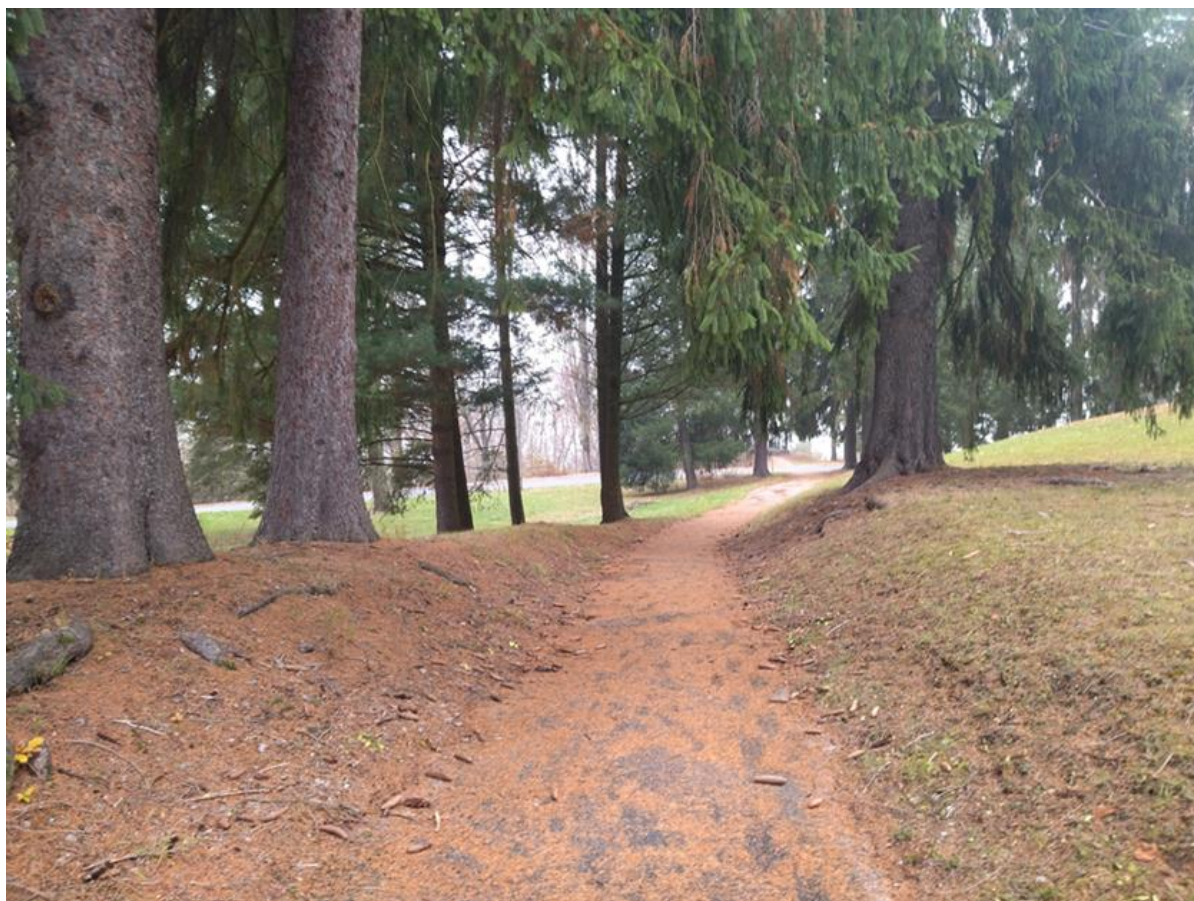
10. iné (autor, funkcia, autenticita) nápis, pôvod,	aleja dokladovaná na fotografiách 1. polovice 20. storočia, viedla k vyhliadke na Banskú Bystricu, pri výstavbe komplexu Palace bola čiastočne prerušená a nastupovalo sa do nej aj z nádvorja s hudobným altánom.

Pohľad do aleje z východu smerok k vyhliadke

8. návrh na opatrenia a ochrana	arboristické zásahy podľa výsledkov dendrologického posudku, pravidelná kontrola stability a zdravotného stavu
9. návrh na spôsob obnovy a prípadnej prezentácie	dožitie starých jedincov

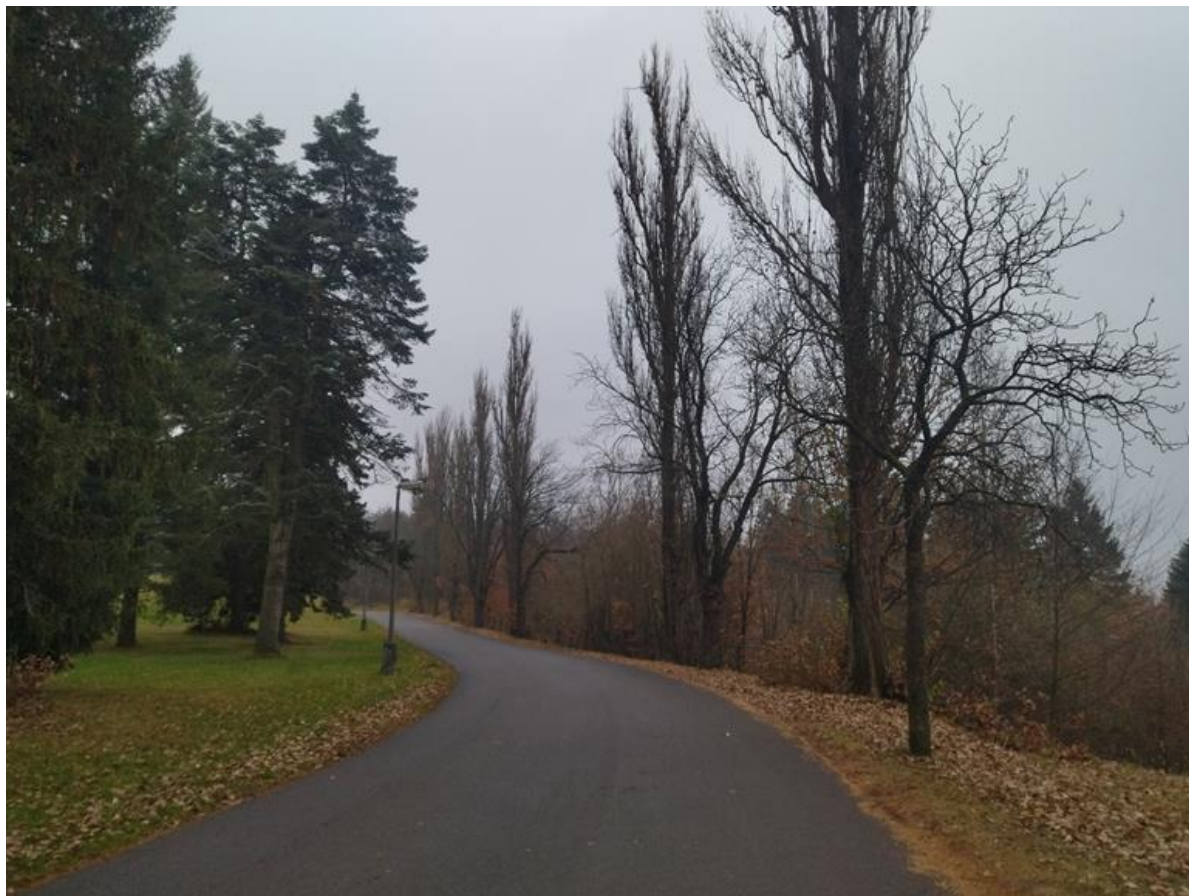
Položka číslo VD.08

10. iné (autor, nápis, funkcia, pôvod, autenticita)	stromoradie dokladované na fotografiách z 2. polovice 20. storočia

Pohľad na stromoradie zo severu od vyhlíadky

8. návrh na opatrenia a ochrana	arboristické zásahy podľa výsledkov dendrologického posudku, pravidelná kontrola stability a zdravotného stavu
9. návrh na spôsob obnovy a prípadnej prezentácie	dožitie starých jedincov a úplná obnova

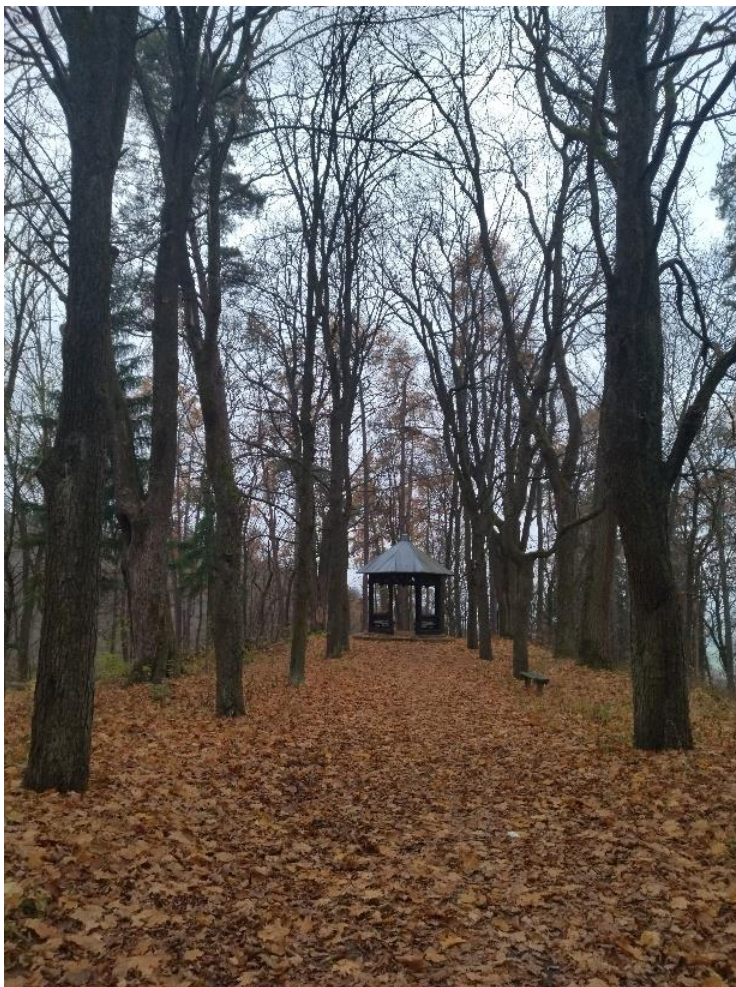
3A.11. Drevený altánok (11.05) na hrebeni pahorku s prístupovou alejou z pagaštanov (11.06),

vyznačený už na historickom mapovom podklade z roku 1844.
