SLIAČ – KÚPELE S AREÁLOM

Pamiatkový objekt „PARK“

ARCHITEKTONICKO – HISTORICKÝ VÝSKUM

November 2021 – Január 2022

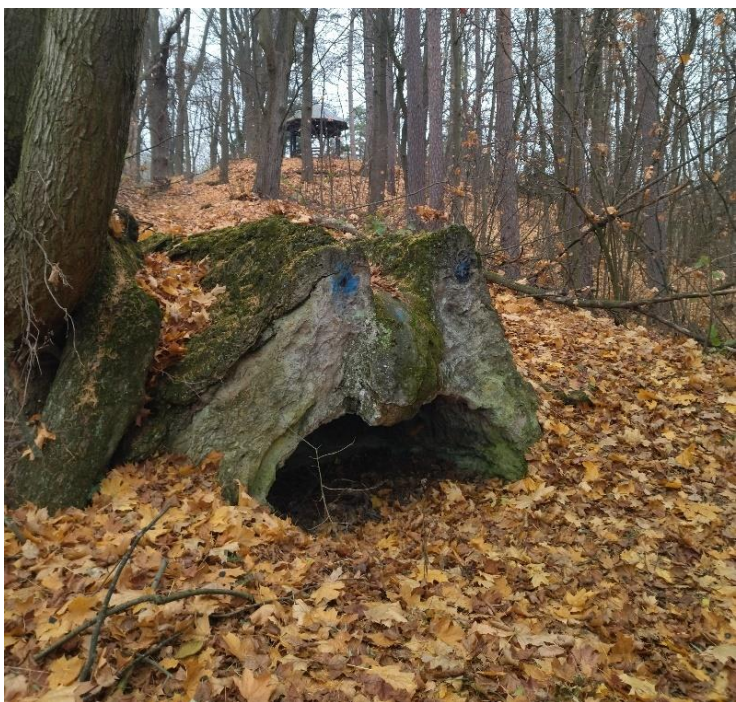
3A.12. Kaskádový vodný prvok (11.07) vo svahu pod altánkom.

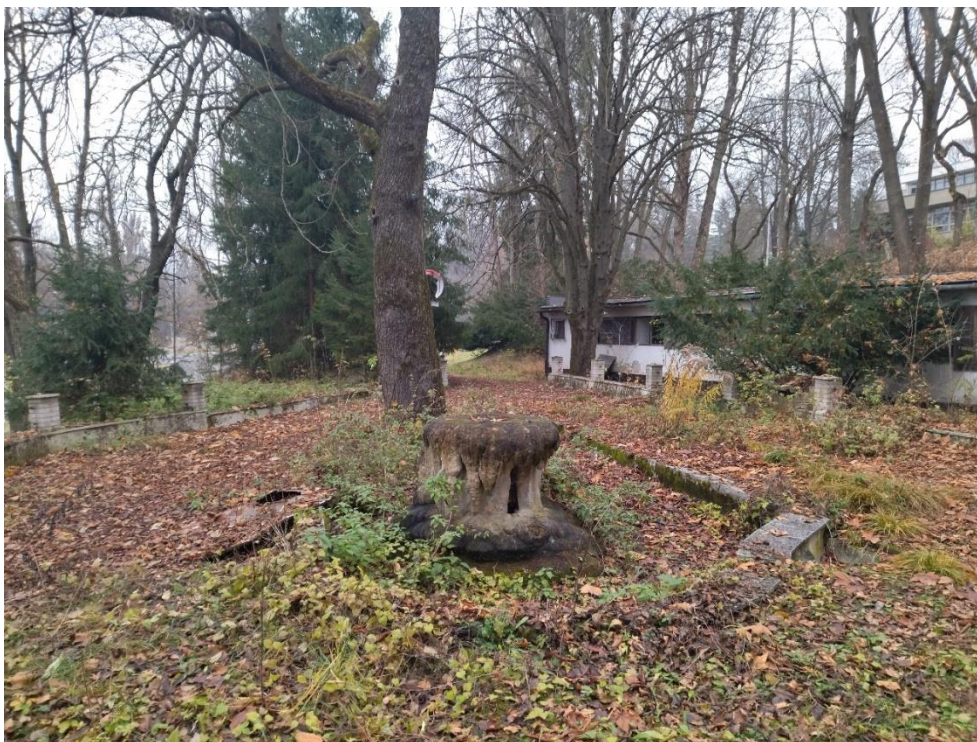
3A.13. Objekt bývalej kolkárne (1.02) s predpolím s vodným prvkom.

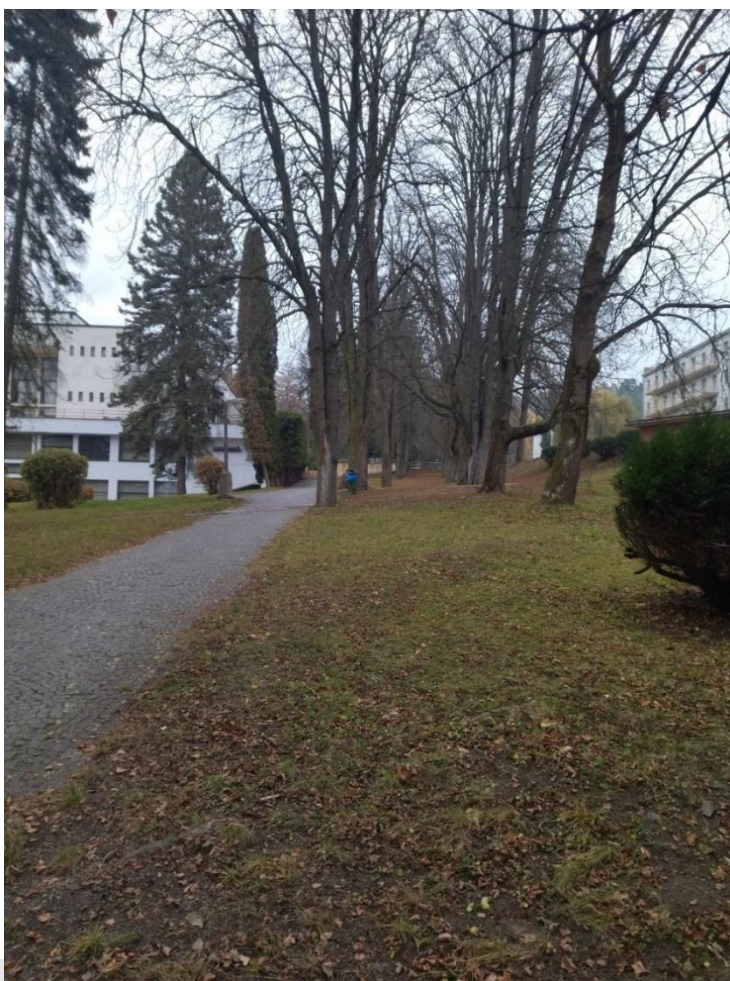
3A.16. Pagaštanová aleja (1.04) v mieste jednej z pôvodných prístupových komunikácií smerujúcich do jadra kúpeľov. Aleja bola

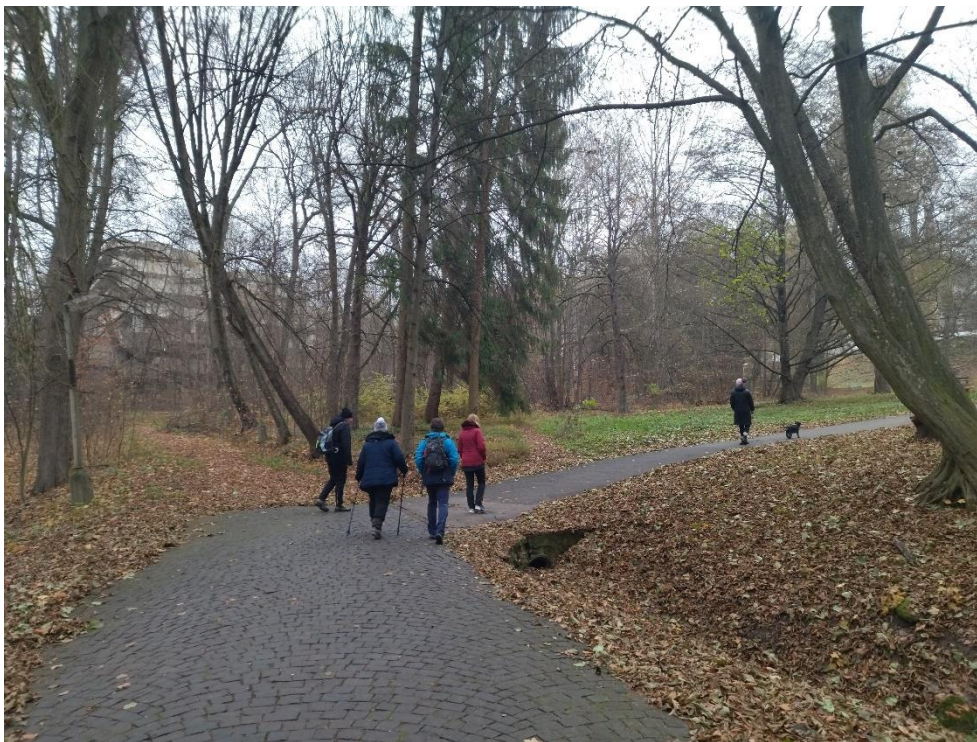
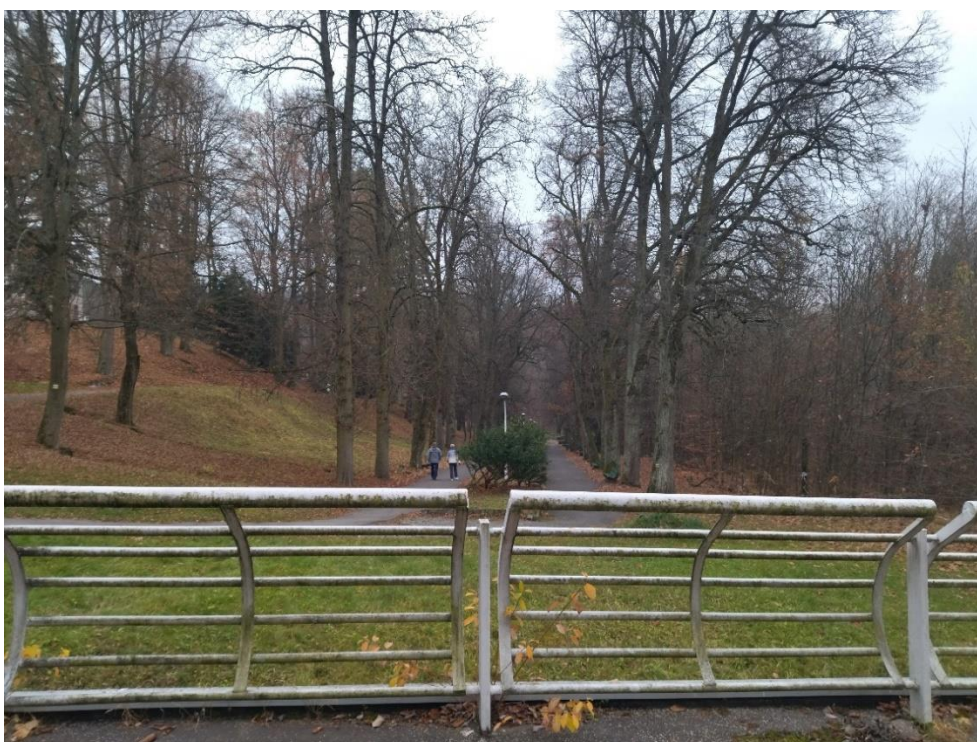
3B.1. Historická príjazdová cesta v polohe nad prameňmi, kde sa komunikácia stáčala na sever. Trasa komunikácie je v súčasnosti zachovaná len čiastočne, keďže trasu prerušila

stavba kúpeľného domu Cor z 2. polovice 20. storočia.

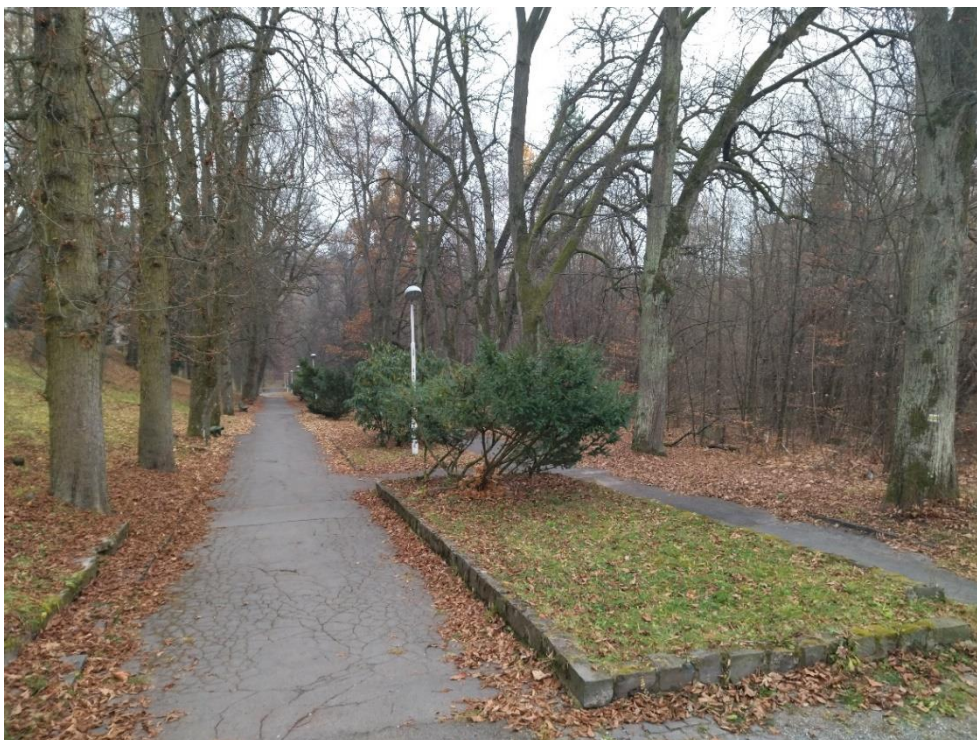
3B.3. Promenádna aleja. Vo väzbe na os nádvorja kúpeľných domov je situovaný pôvodný promenádny chodník (9.02) s alejovou výsadbou lípy malolistej (*Tilia cordata*) a pagaštanu konského (*Aesculus hippocastanum*). Chodník je asfaltový, dvojitý, v strede so zeleným pásom trávniku s výsadbou ihličnatých a vždyzelených krov.

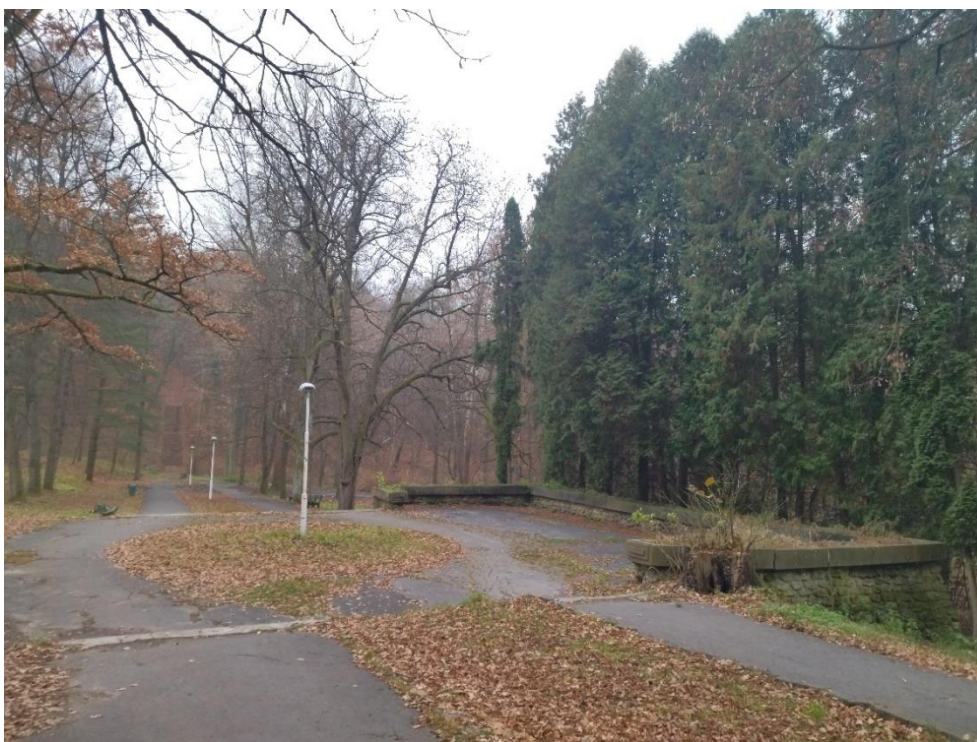
3B.4. Odpočívadlo na promenáde. Pohľad ku lesoparku. Na trase promenády je zachované kamenné odpočívadlo (9.03). V minulosti sa na promenáde nachádzala jedna z troch fontán. Komunikácia je osvetlená a nachádzajú sa popri nej hydranty.

- rehabilitovať výraz
- vybudovať tri významné fontány s vodomietmi (v polohe v aleji Terézie Vansovej, v lokalite srdca kúpeľov, v polohe nad alejou Terézie Vansovej) v podobe náznakovej rekonštrukcie (s pôdorysom v tvare kruhu so spevnenou obrubou a vodomietom uprostred),

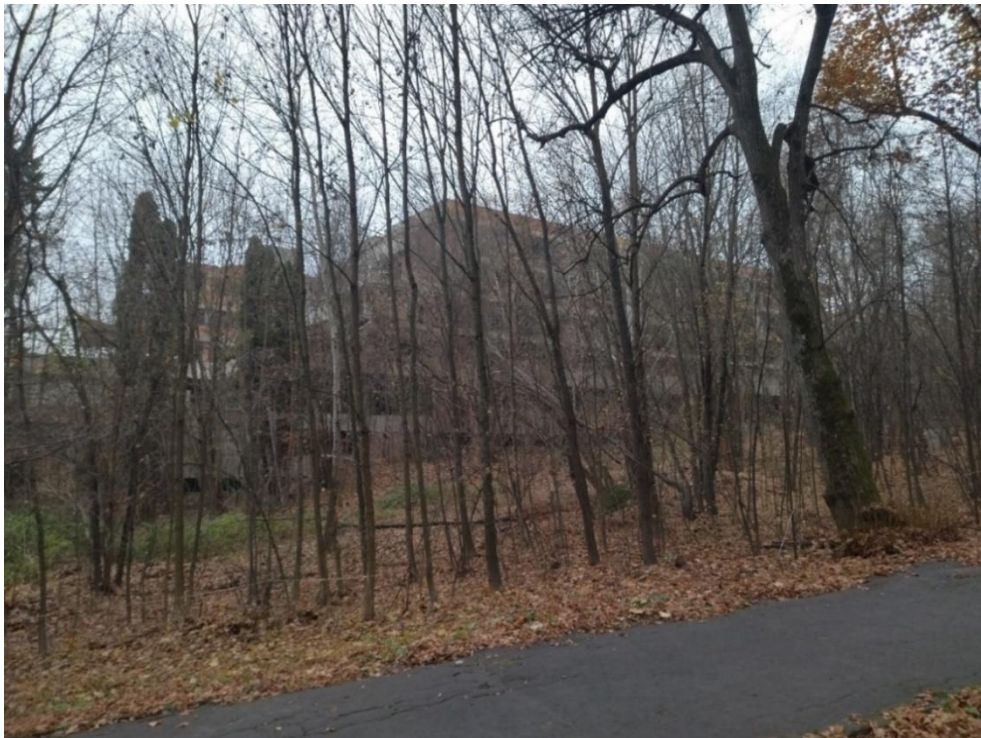
3B.5. Skelet kúpeľného domu z 2. polovice 20. storočia (9.01). Okolie stavby je v súčasnosti ohradené od okolia so zákazom vstupu a husto zarastené náletovou vegetáciou.

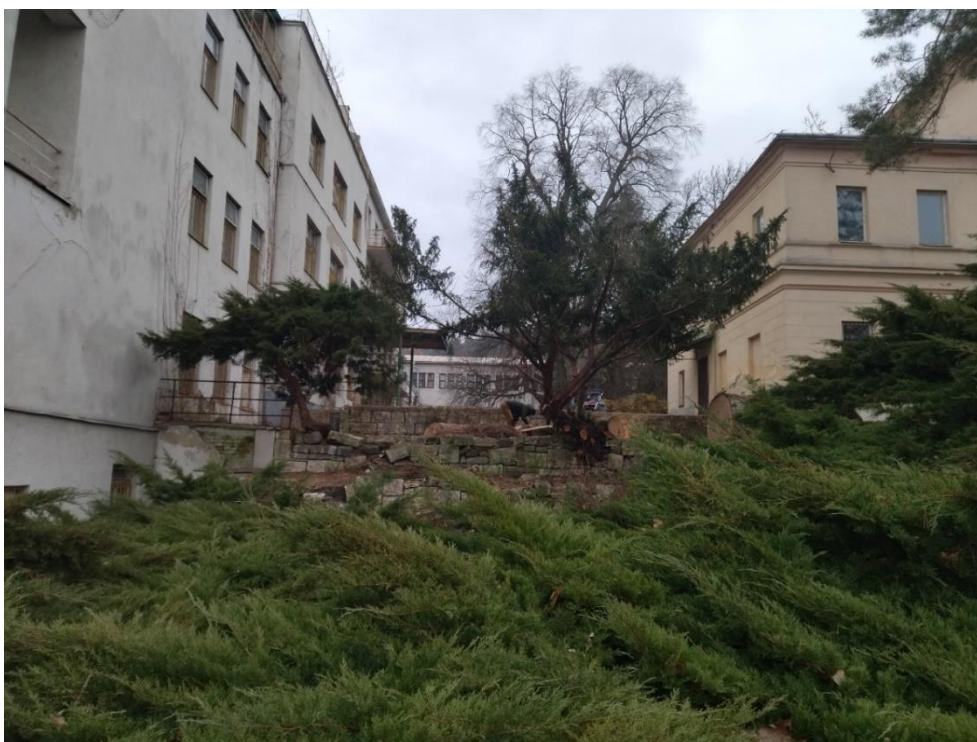
3B.14. Pohľad na časť medzi kúpeľňými domami Slovensko (vľavo) a Bratislava (vpravo), na ploche s prebiehajúcim výrubom pôdopokryvných ihličnatých krov sú viditeľné odhalené terasy a kamenné múriky (2.10).

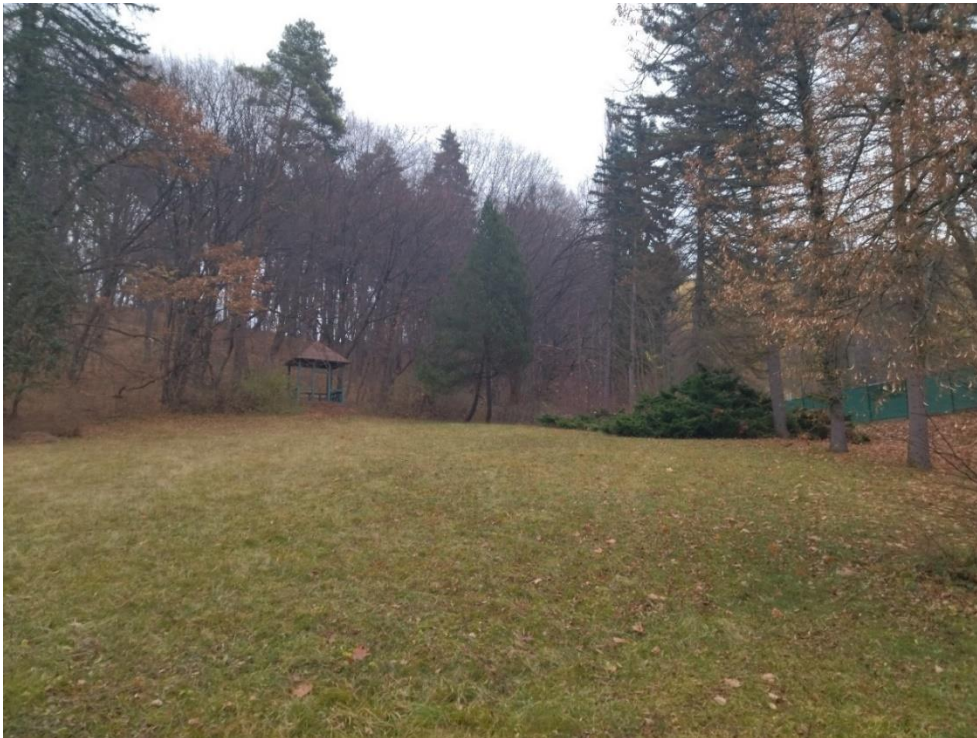
3D.3. Altánok nad kurtami. Nad kurtami, na okraji lesného porastu, sa nachádzajú zvyšky dreveného altánu (6.03).

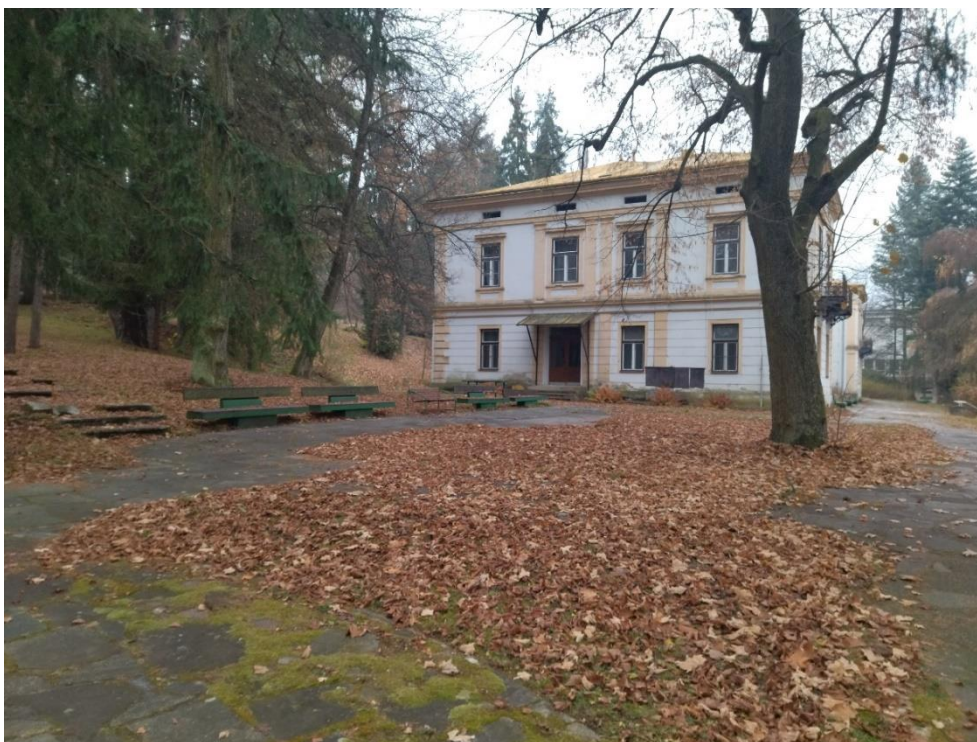
3D.11. Hotel Poľana, pohľad na parkovú plochu pred severnou fasádou Poľany tvorený odpočívadlom s kamennou dlažbou , lavičkami, stolom, šachovnicou.

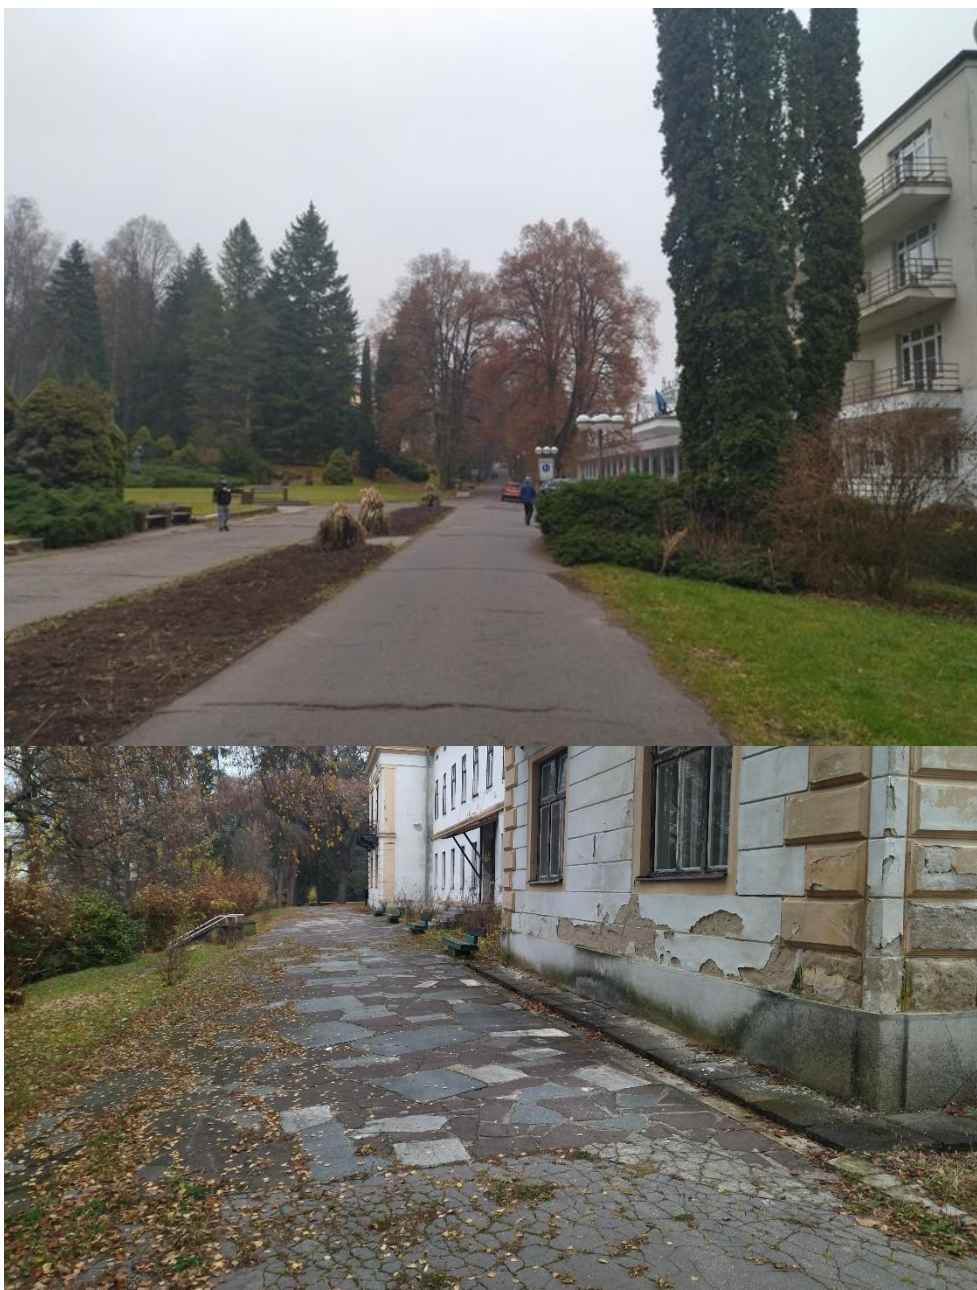
3D.13. Východné priečelie Hotela Palace s prístupovou komunikáciou vedúcou zo severu smerom na juh, po ľavej strane plochy pre letničkové záhony, po pravej strane výsadby ihličnatých drevín.

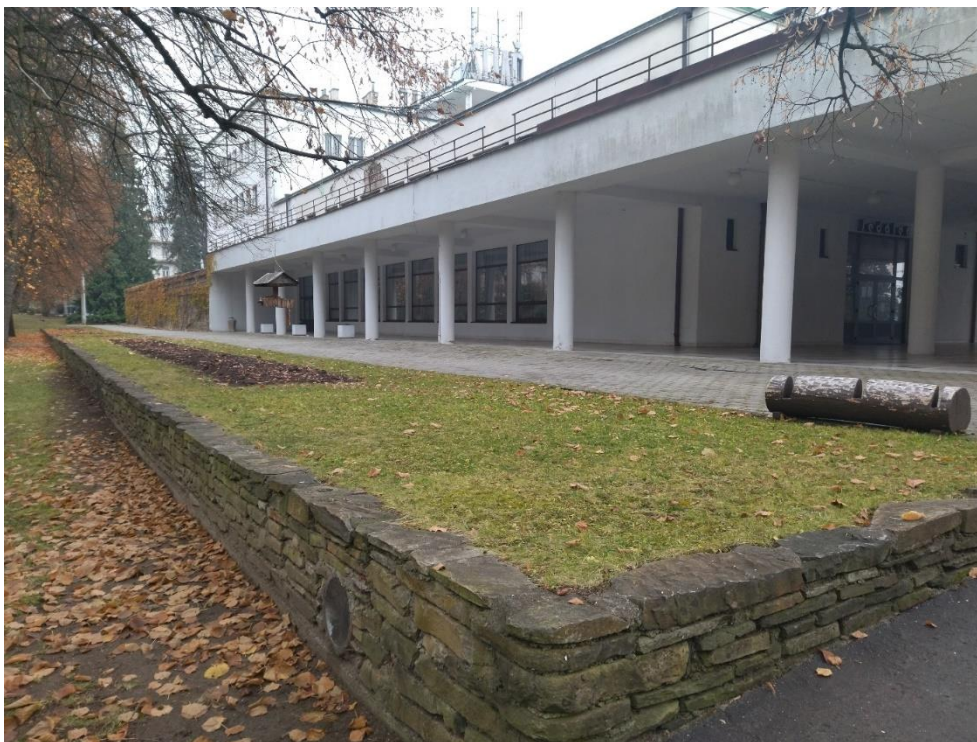
3D.14. Východné priečelie Hotela Palace s kolonádou, v trávinatej ploche medzi kolonádou a promenádou s alejou sú vysadené letničkové záhony. Terénna nerovnosť pod kolonádou je riešená kamenným múrikom.

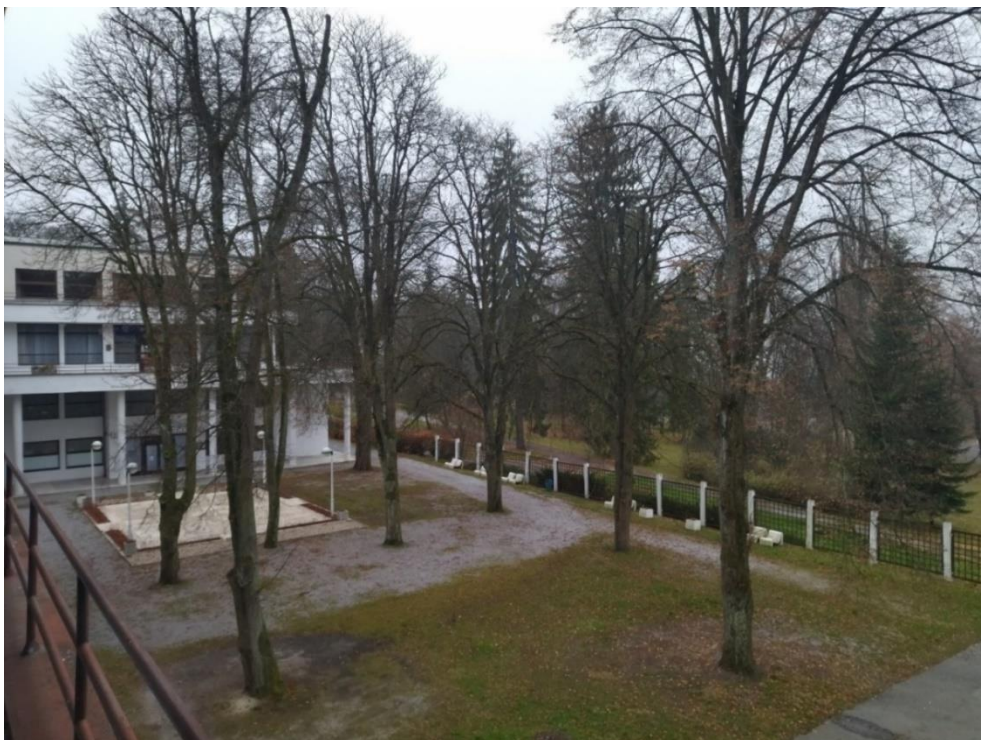
3D.15. Južné nádvorie hotela Palace - pohľad z terasy, tanečný parket a raster pagašťanov umiestnený v nespevnenej štrkovej ploche.

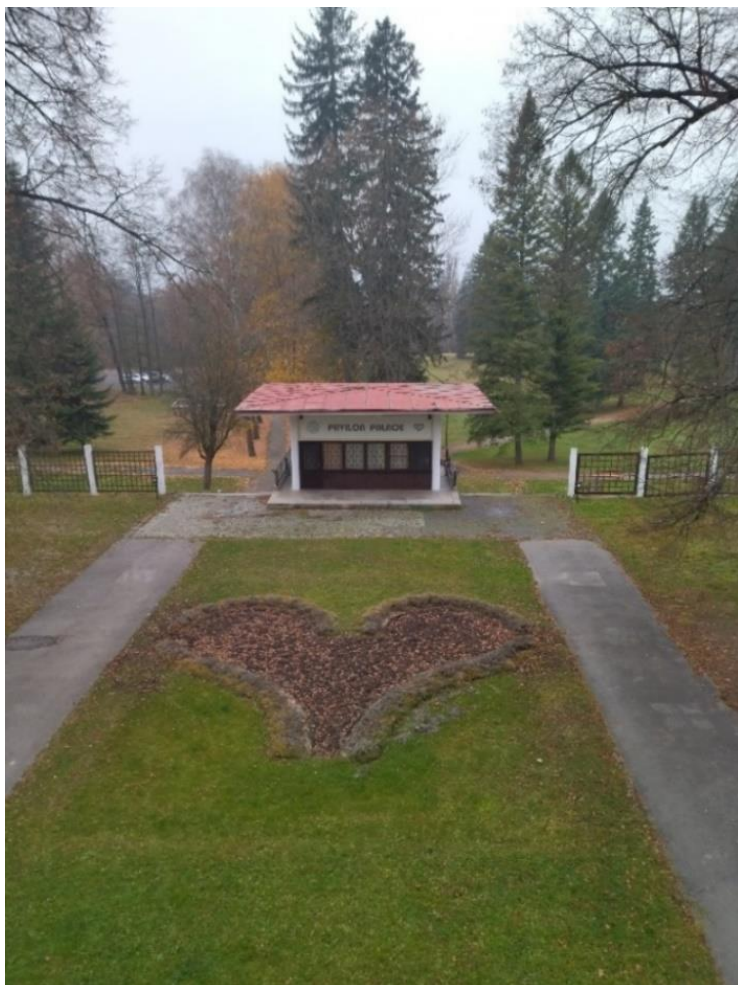
3D.16. Južné nádvorie hotela Palace - pohľad z terasy na stredovú časť nádvorie s hudobným pavilónom, pred ním v trávinatej ploche letníckový záhon. Pod altánom prechod po schodiskách do parkovej plochy

a brezovou alejou až ku parkovisku.

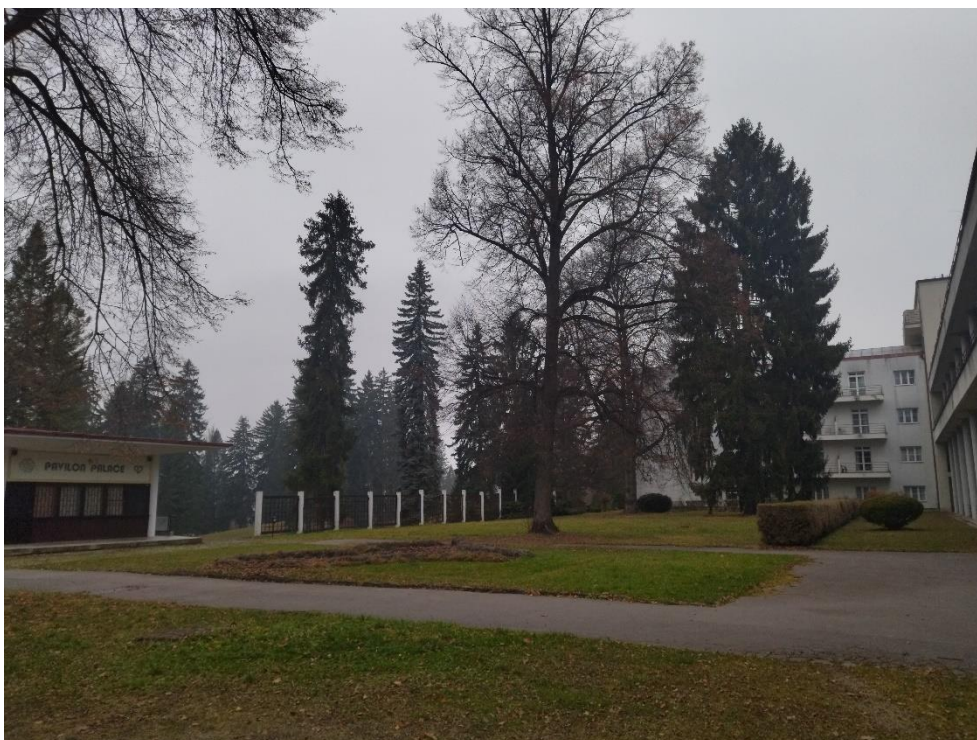
3D.17. Južné nádvorie hotela Palace - pohľad z terasy pohľad na severnú časť nádvorja z terasy, formálna parková úprava s tvarovanými krami a solitérnymi drevinami.

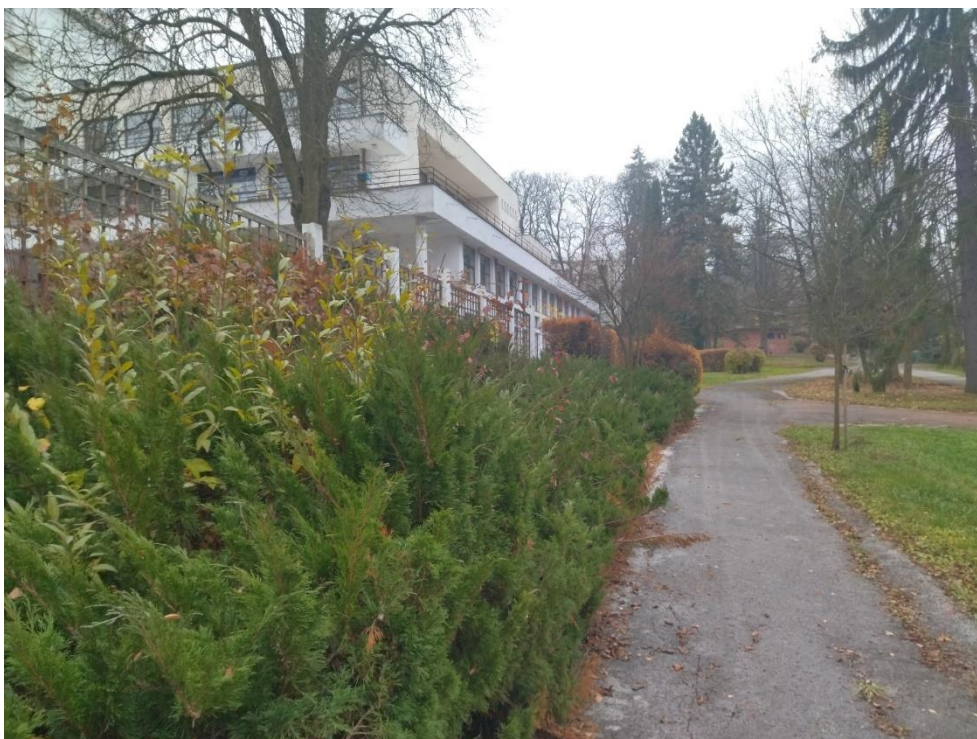
3D.18. Hotel Palace, pohľad na západnú časť pod hotelom. Pod plochou nádvorja, ktorá je ukončená drevenou treľážou, je svah pokrytý súvislou plochou borievky.

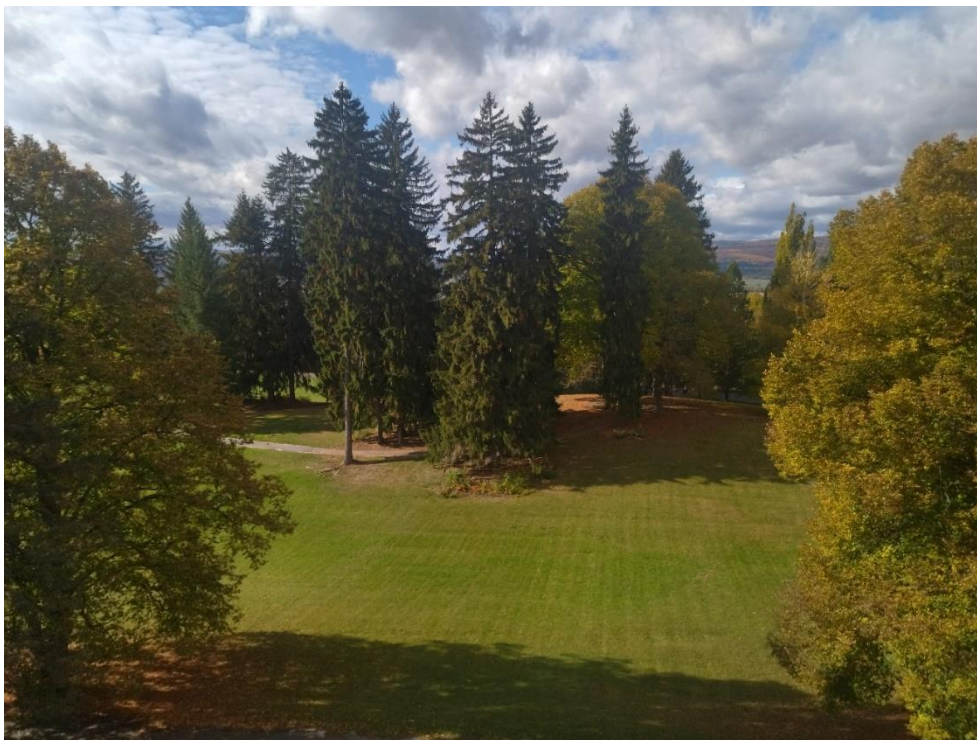
3D.19. Paseky, pohľad z balkóna hotela Palace na západ, prírodno-krajinárska úprava.

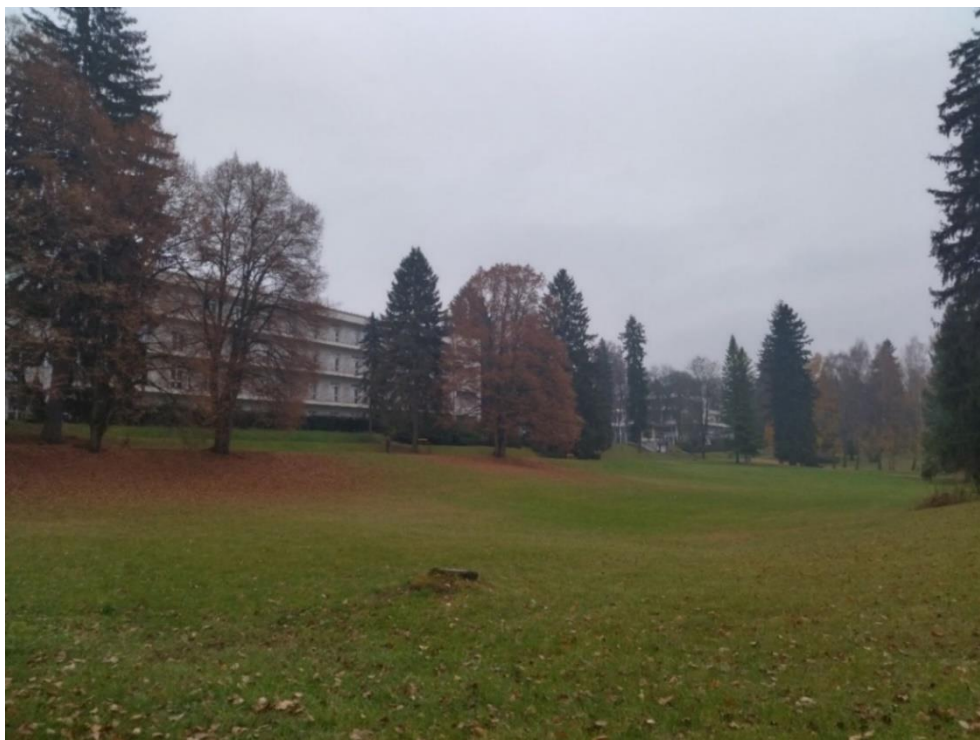
3D.20. Paseky, pohľad na prírodne krajinárske stvárnenie priestoru pod západným priečelím Hotela Palace, otvorená lúčna plocha lemovaná skupinami a solitérami stromov.

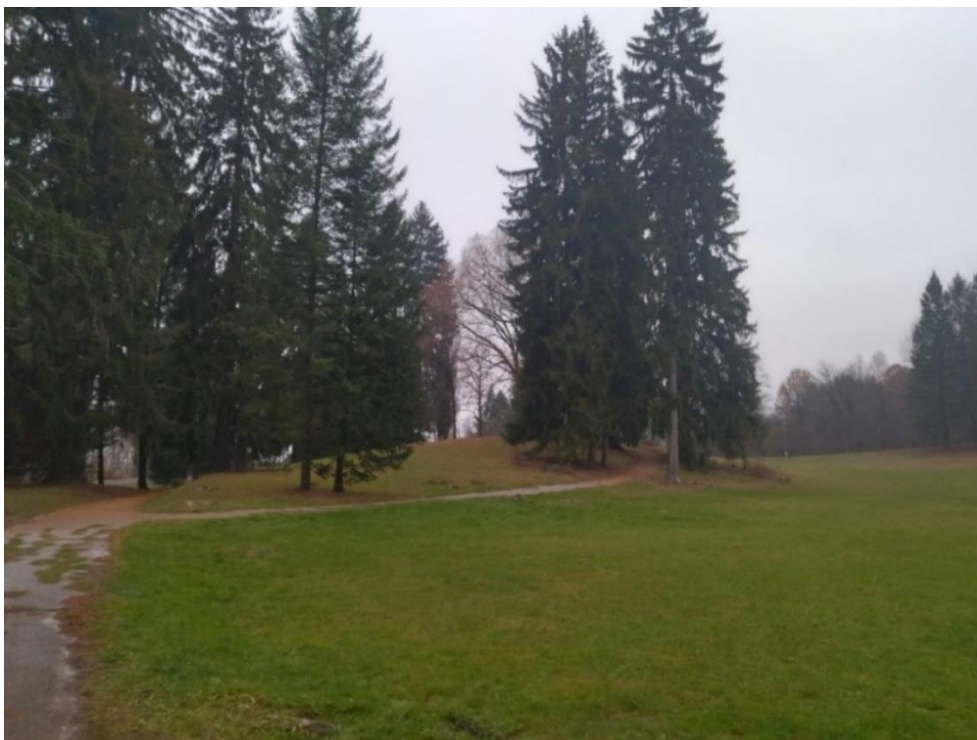
3D.21. Paseky, terénna modelácia a zvyšky smrekovej aleje k vyhladke Víchorec, pod západným priečelím Hotela Palace.

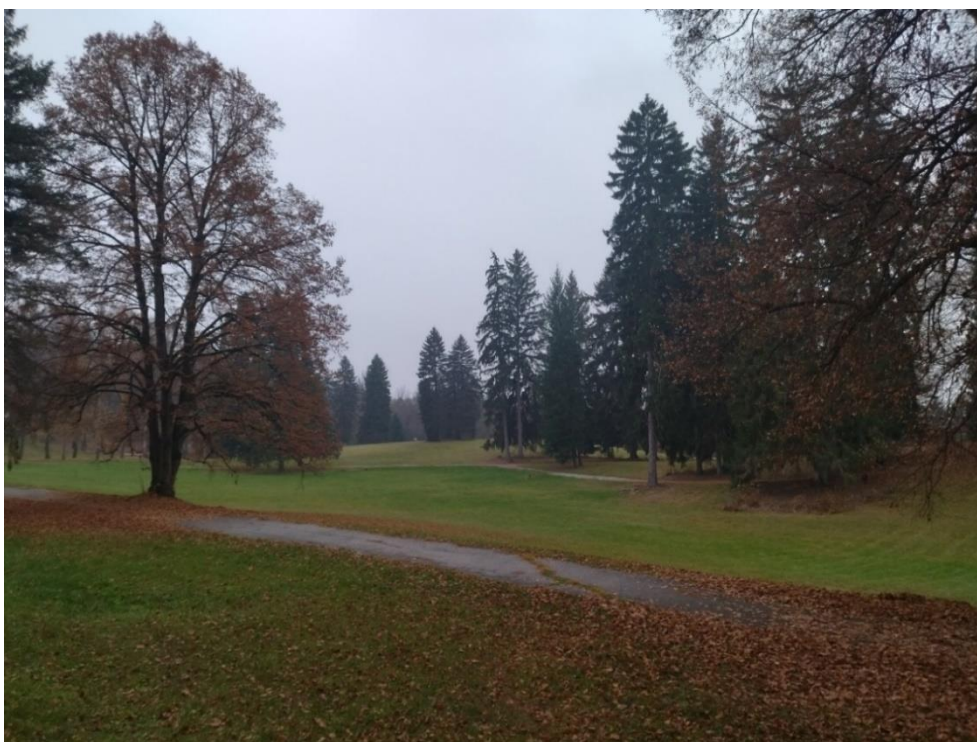
3D.22. Paseky, pohľad zo severu na prírodne krajinárske stvárnenie priestoru pod západným priečelím Hotela Palace.

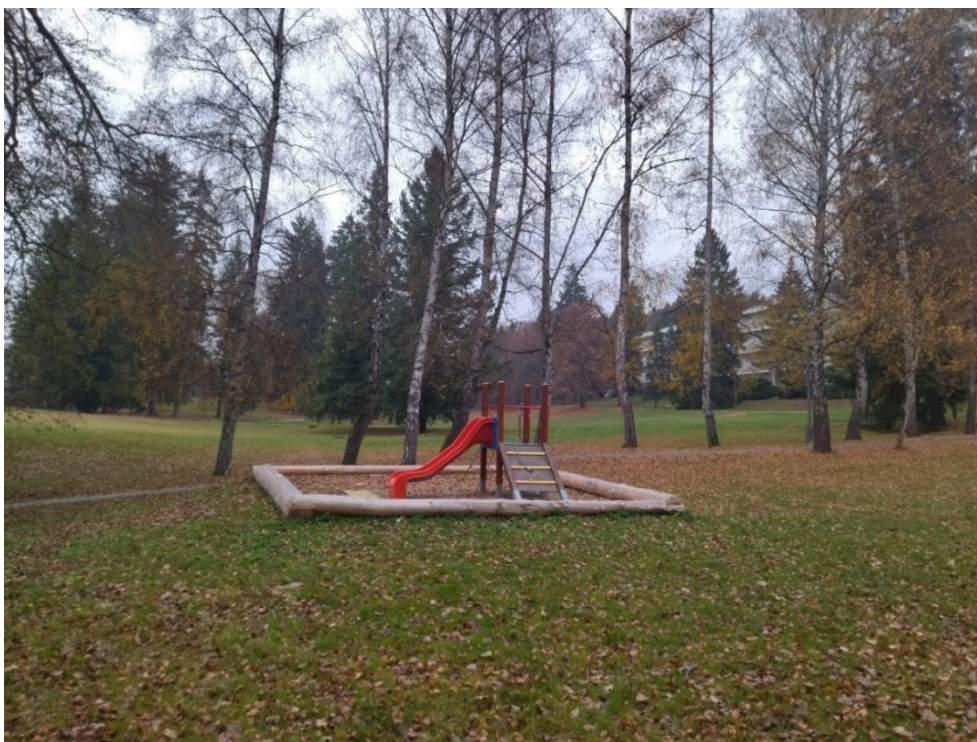
3D. 23. Paseky, detské ihrisko pri prístupovej cestičke z parkoviska s brezovou alejou.

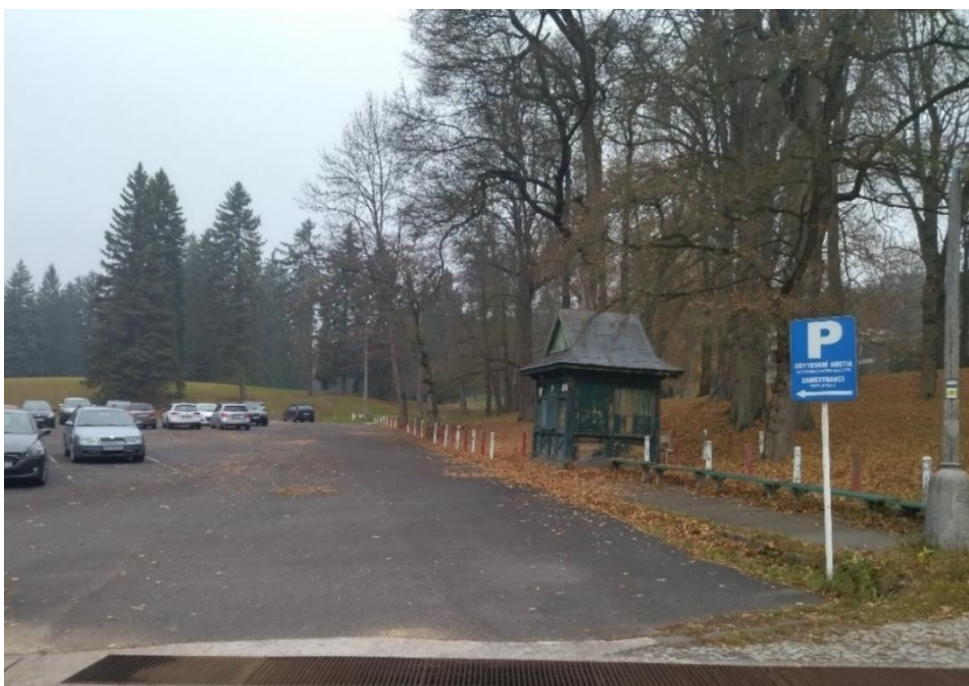
3D.24. Paseky, záchytné parkovisko s kioskom.

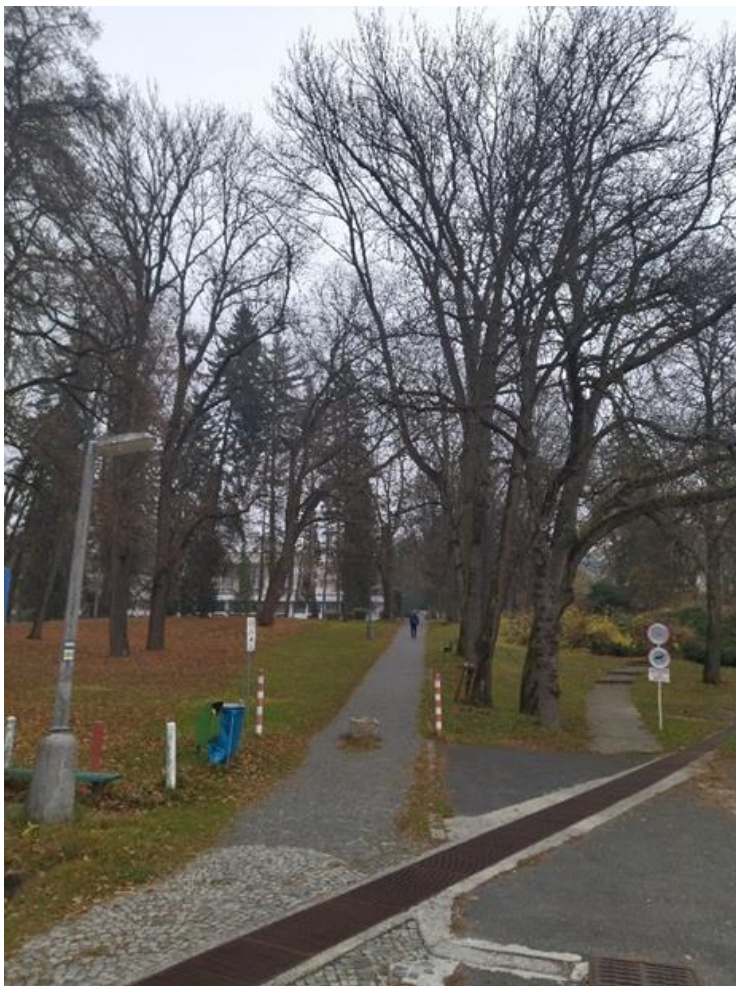
3D.25. Paseky, južná hranica plochy Paseky je vymedzená chodníkom z centrálného parkoviska vedúceho do centra kúpeľného areálu. Plochou prechádzajú odvodňovacie kanály.

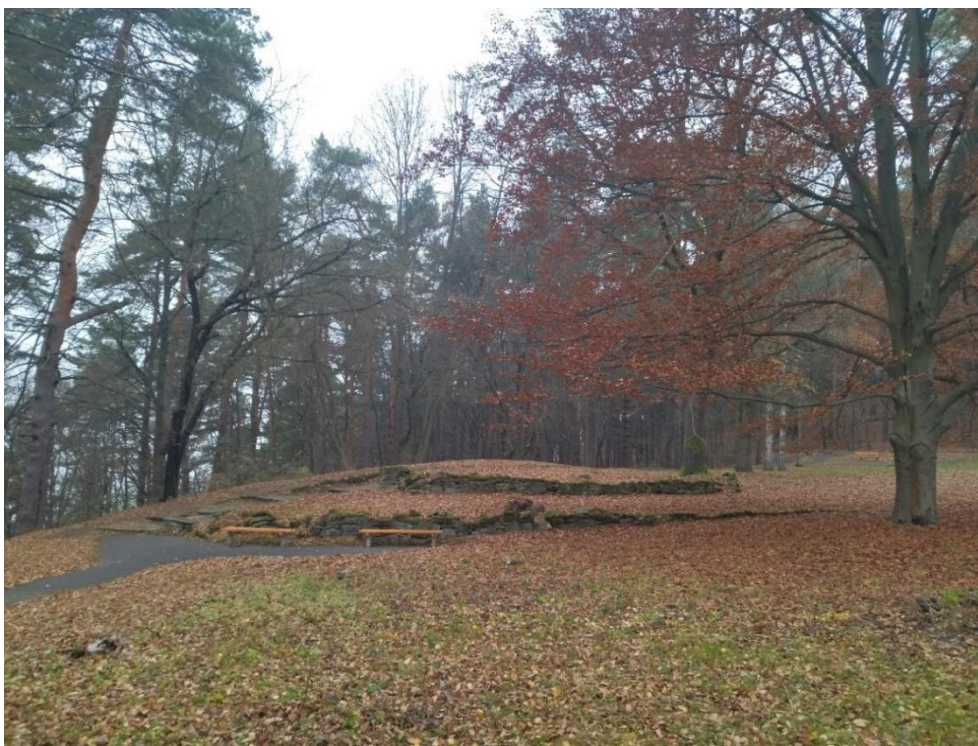
3E.2. Pamätník letcom, priestor pod pamätníkom s kamennými múrikmi a solitérnym bukom.

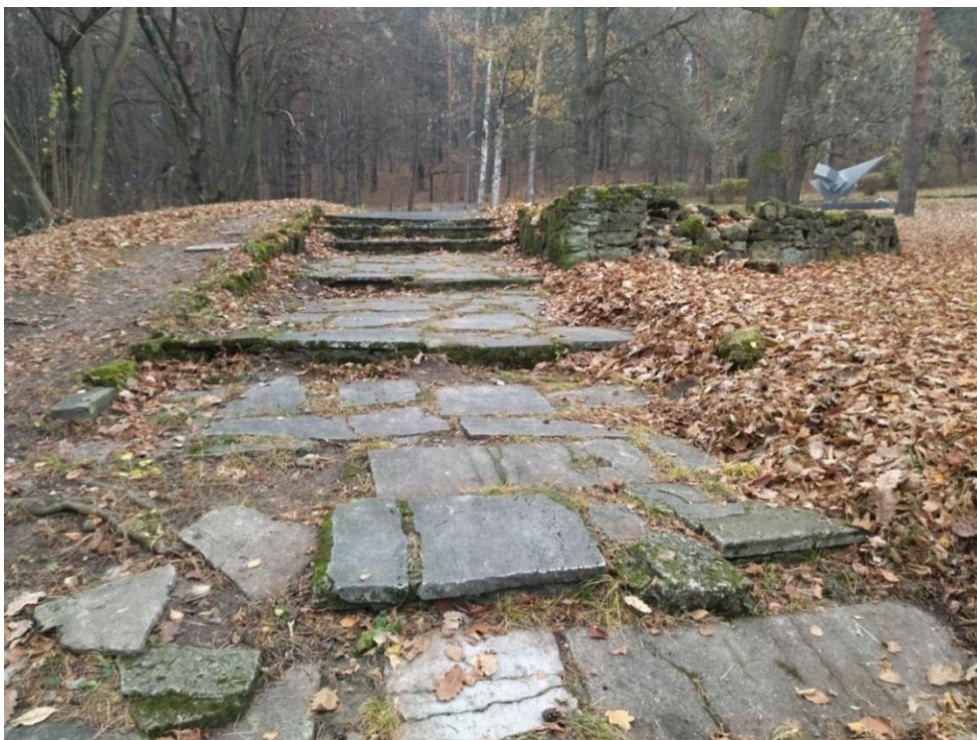
3E.3. Pamätník letcom, technický stav kamenných múrikov a schodiska pod pamätníkom.

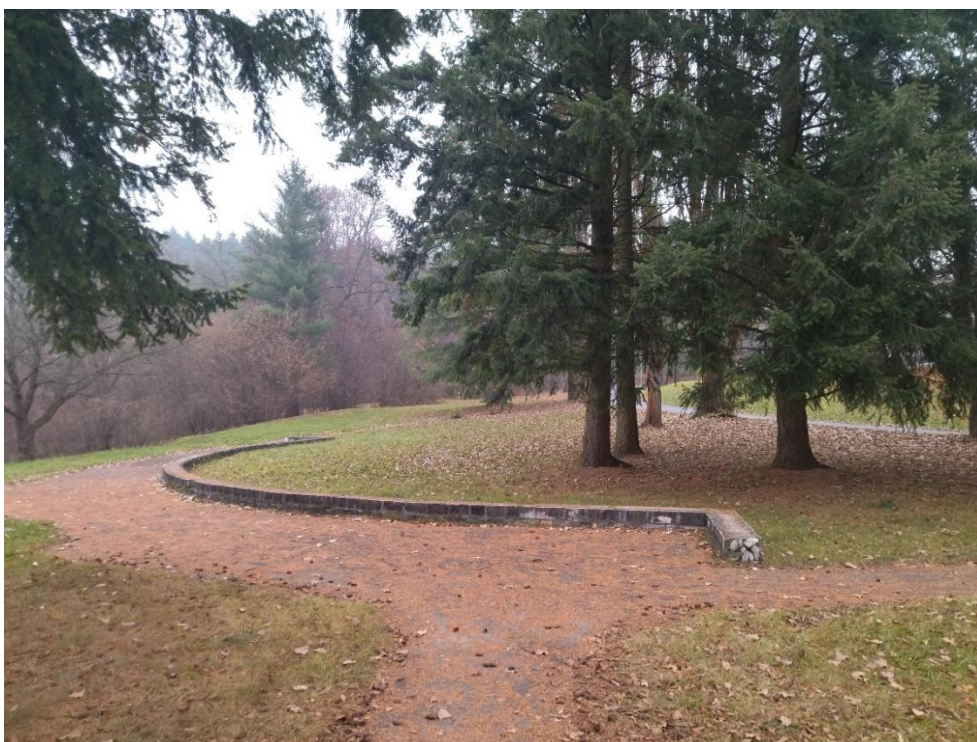
3E.4. Kamenné múriky lemujúce komunikácie smerujúce cez parkovú časť k vyhladke Vícholec, pôvodne zrejme so sedákom.

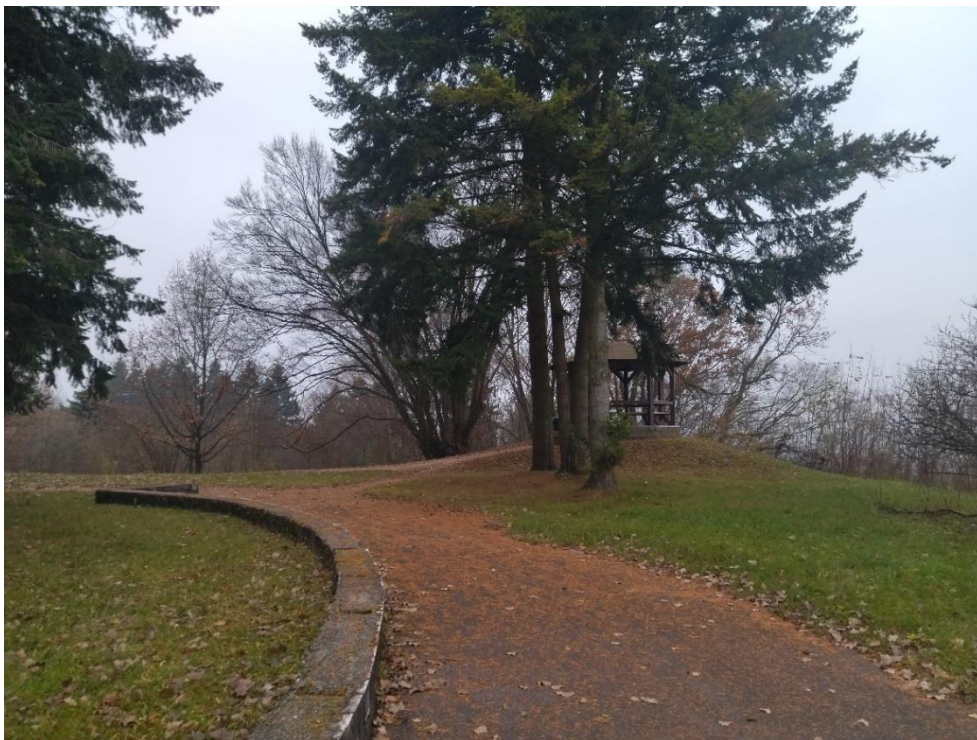
3E.5. Vyhládka Víchorec, altánok a kamenné múriky lemujúce komunikácie smerujúce cez parkovú časť k vyhládke.

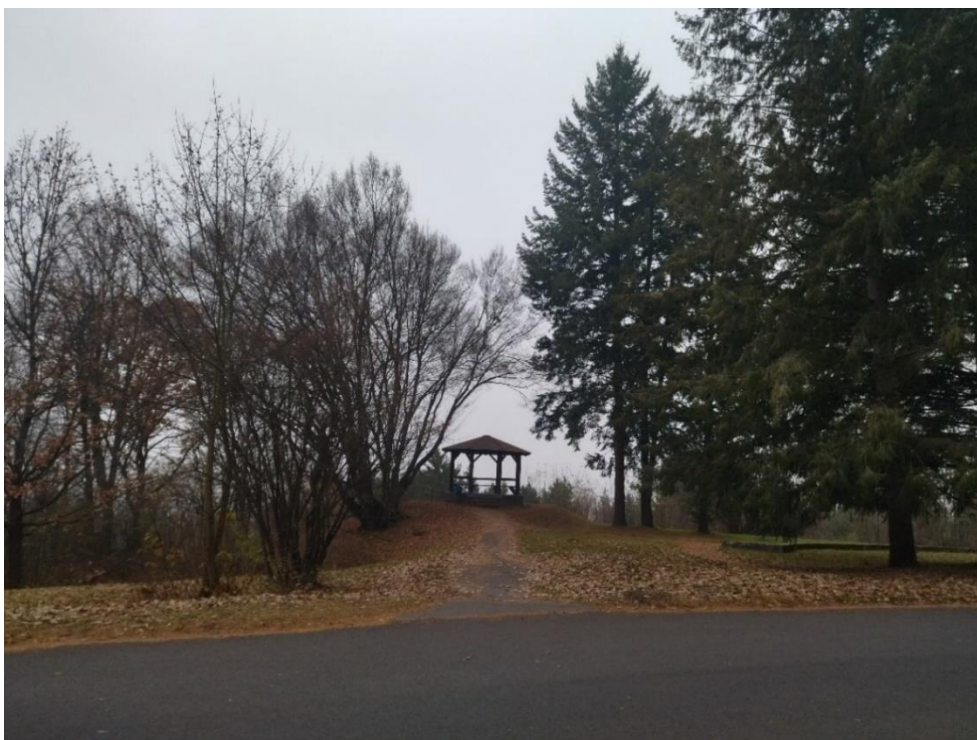
3E.6. Vyhliadka Víchorec a altánkom, prístupná z hlavnej prístupovej komunikácie.

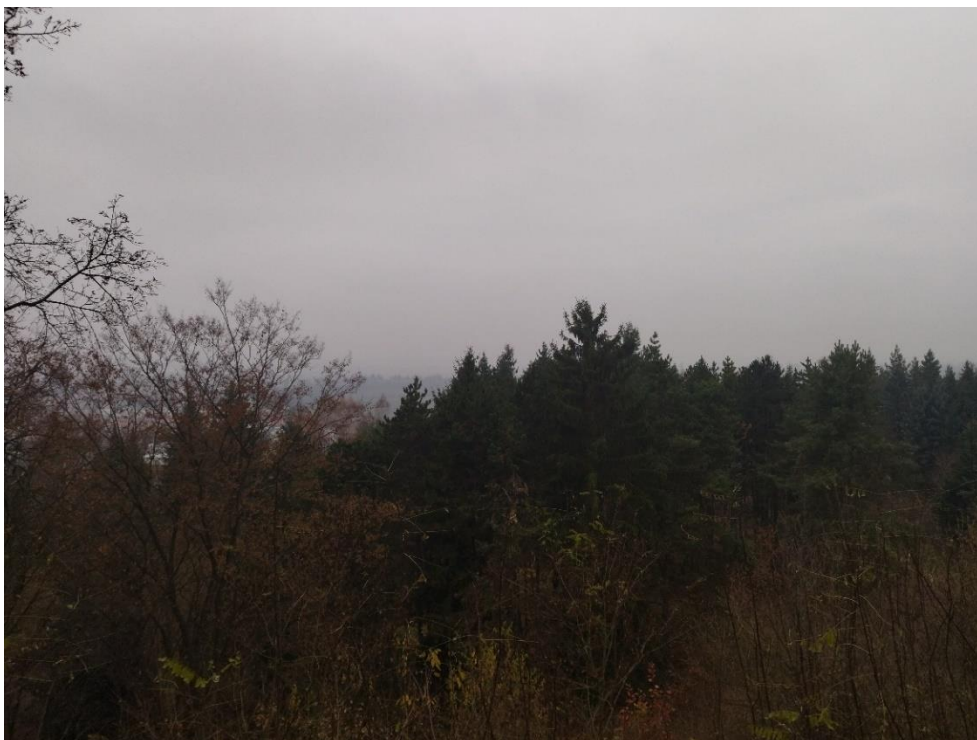
3E.7. Vyhliadka Víchorec, pohľad z altánu na Banskú Bystricu, výhľad je zarastený porastom drevín.
