SLIAČ – KÚPELE S AREÁLOM

Pamiatkový objekt „PARK“

ARCHITEKTONICKO – HISTORICKÝ VÝSKUM

November 2021 – Január 2022

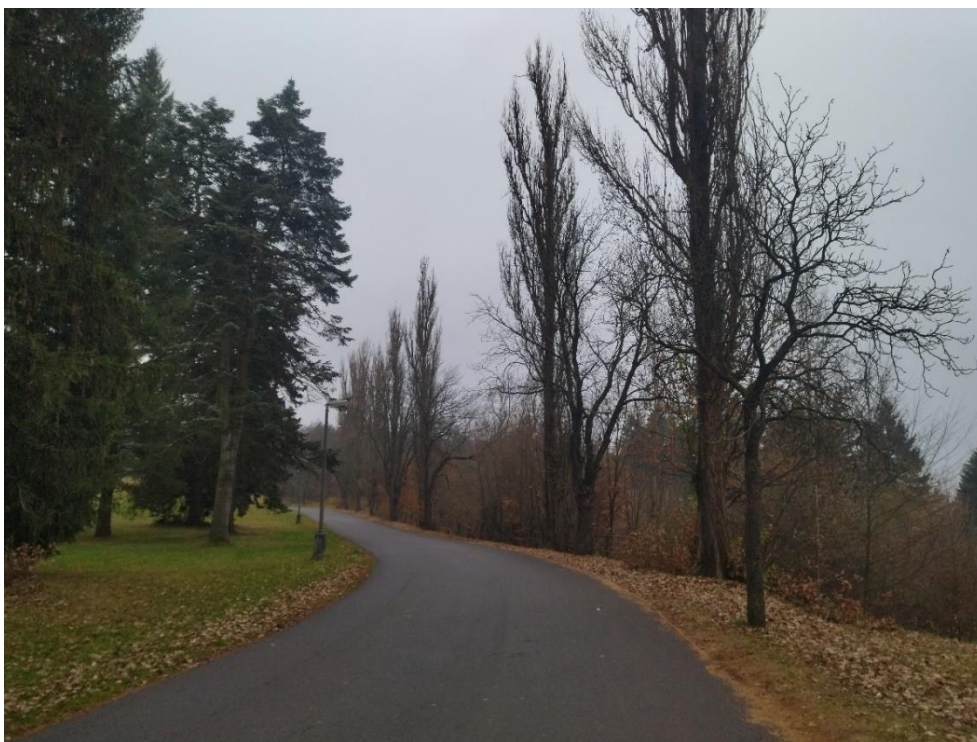
3E.8. Hlavná prístupová komunikácia ku Hotelu Palace so zvyškami topoľovo-pagašťanovej aleje.

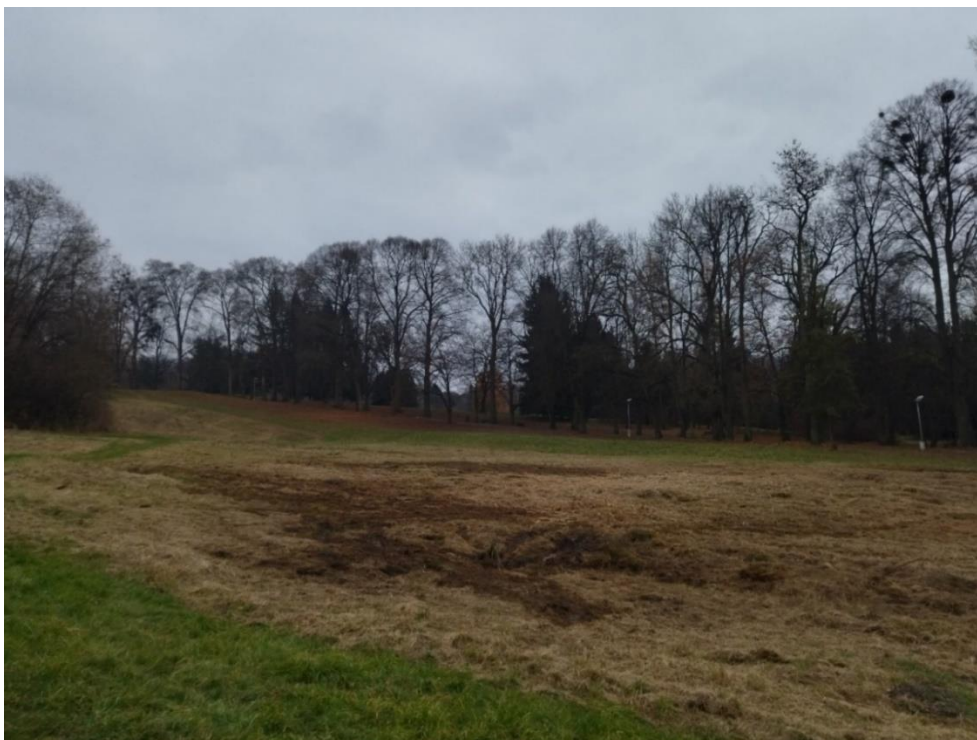
3E. 9. Kúpeľný les, podmäčaná lúčna plocha pod vsakovacím objektom odvodňovacieho rigolu, v pozadí prístupová zmiešaná aleja stúpajúca z mesta k parkovisku kúpeľného areálu.

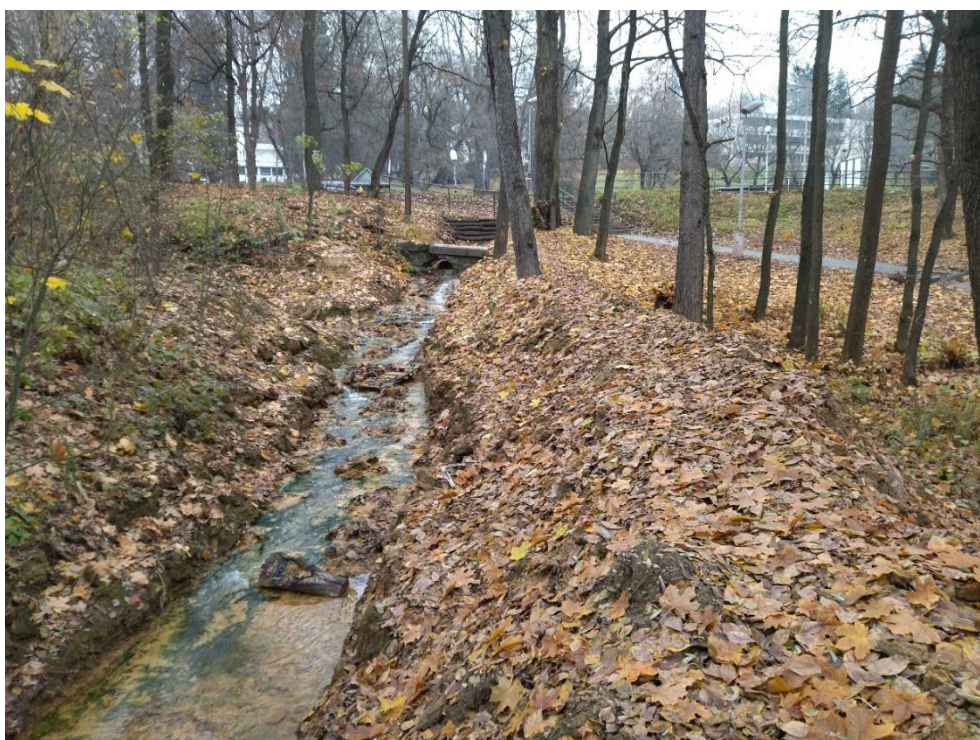
3E.10. Kúpeľný les, odvodňovací rigol prechádzajúci lesom, na brehoch viditeľné násypy zeminy prihrnuté ku kmeňom stromov.

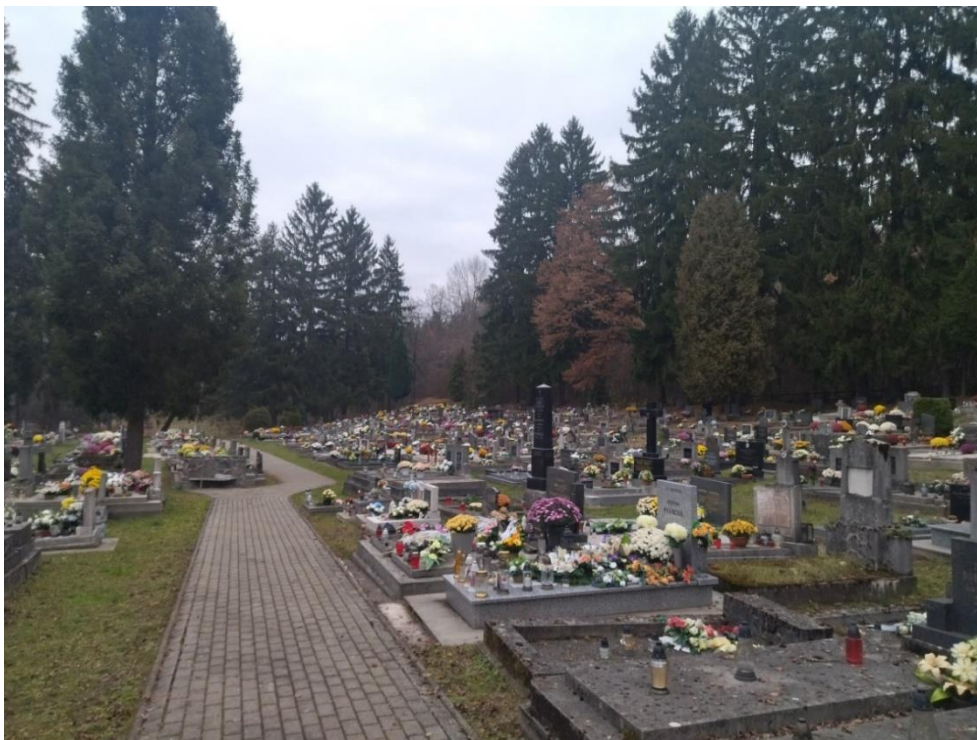
3E.11. Kúpeľný les, areál cintorína, ohraničený výsadbou smrekov.

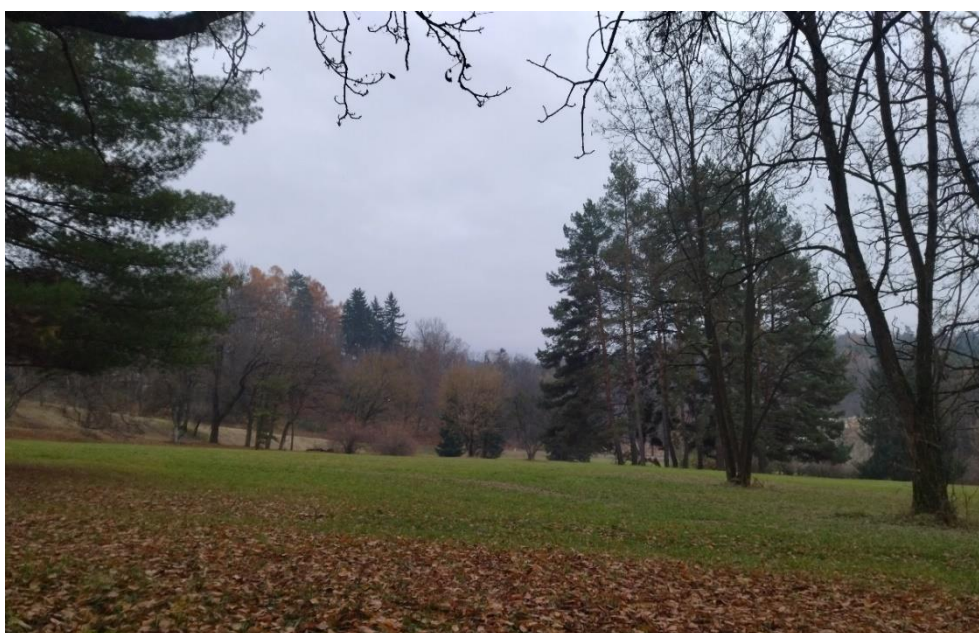
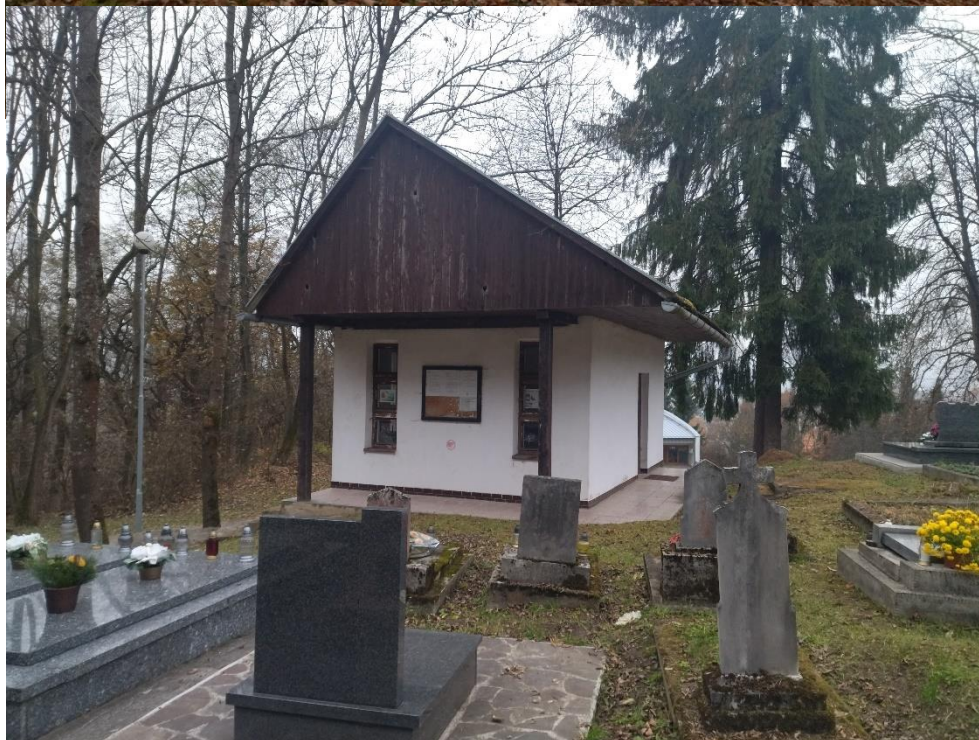
3E.12. Kúpeľný les, areál cintorína, altánok.

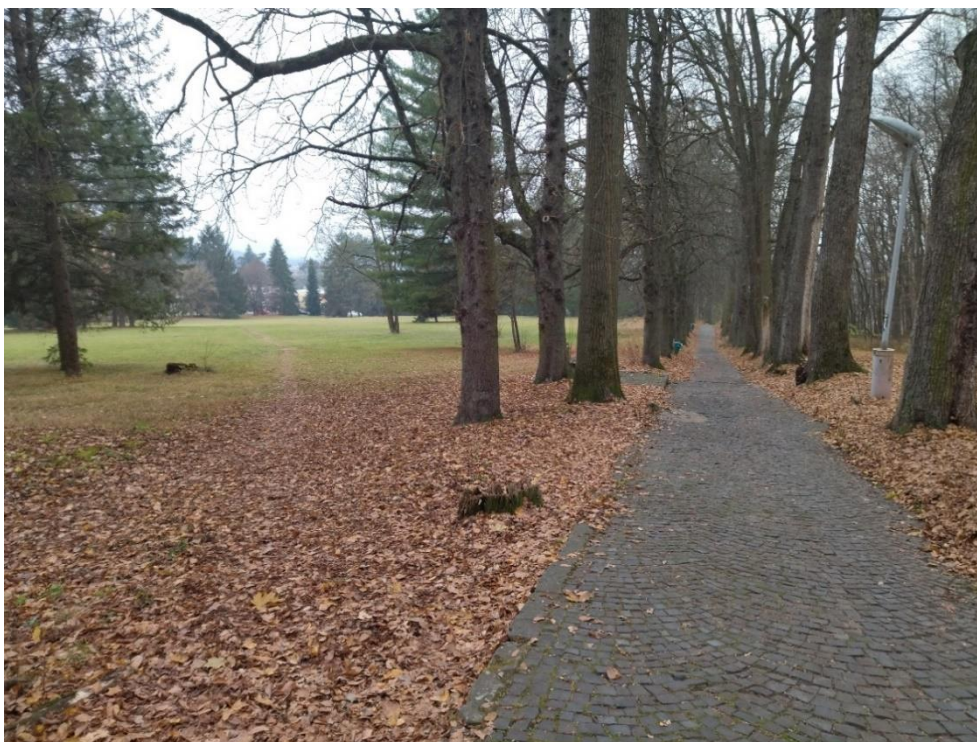
3E.14. Hoľa, komunikácia z kamennej dlažobnej kocky s vejárovitým kladením v zmiešanej aleji vedúcej z centrálného záchytného parkoviska do mesta.
