ŠTÁTNA VEDECKÁ KNIŽNICA FORGÁCHOV PALÁC

Hlavná 10, 040 01 Košice

PAMIATKOVÝ ARCHITEKTONICKO- HISTORICKÝ VÝSKUM *I. TEXTOVÁ ČASŤ*

DECEMBER | 2020

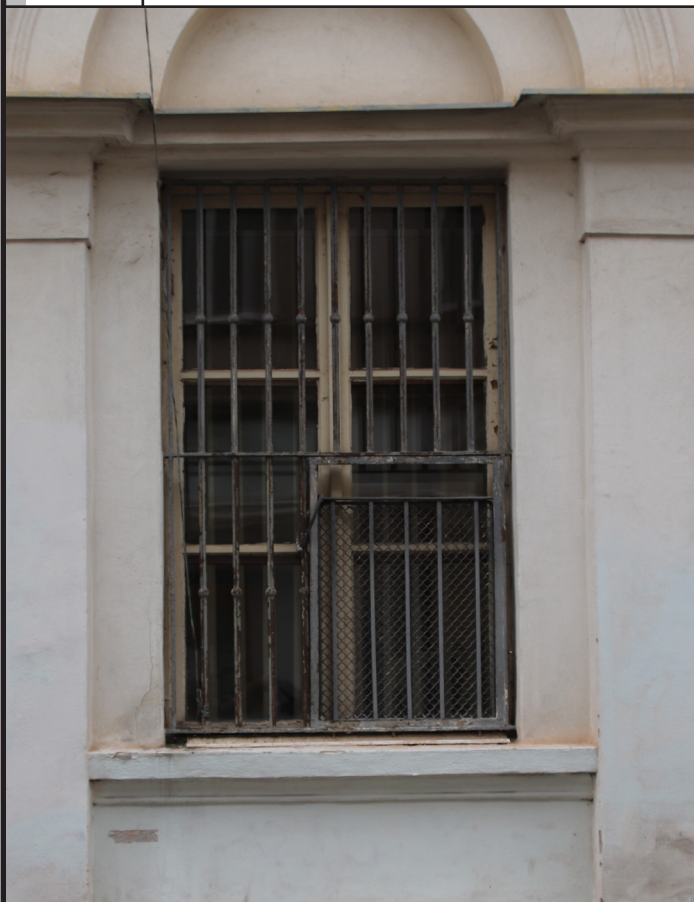
OF2

Stav:	Mierne poškodené, hlavne nátery a kovanie.		
--------------	--	--	--

Návrh:	Umelecko - remeselná oprava - zaistiť, v prípade potreby vyspraviť, rozvolnené spoje sklížiť. V maximálnej miere zachovať hist. sklenené výplne, repasovať kovanie a v prípade potreby opraviť alebo doplniť, olivky vymeniť za kópie podľa dochovaných. Obnoviť pôvodný náter.		
---------------	---	--	--

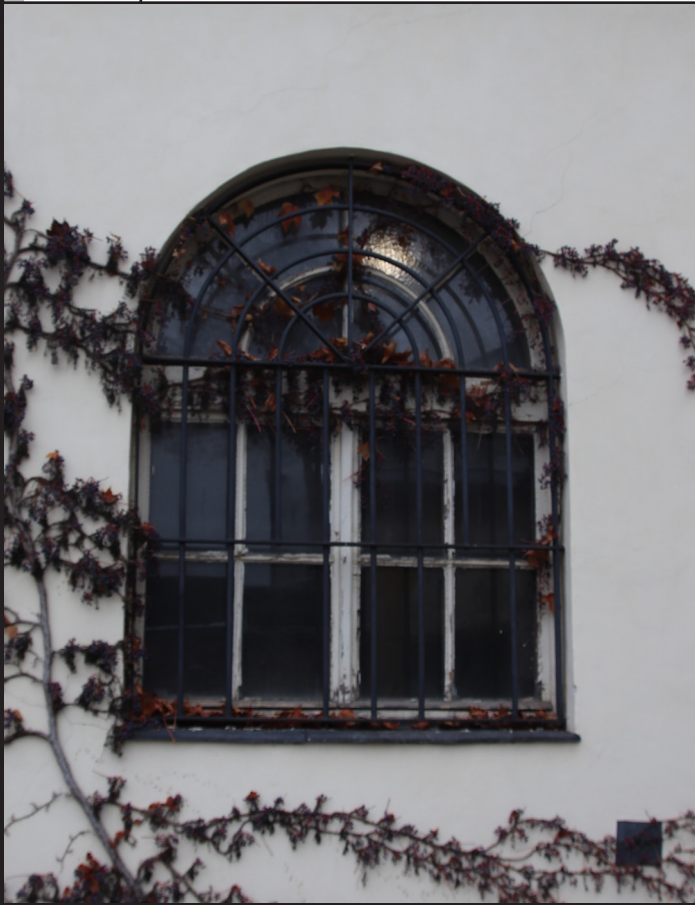
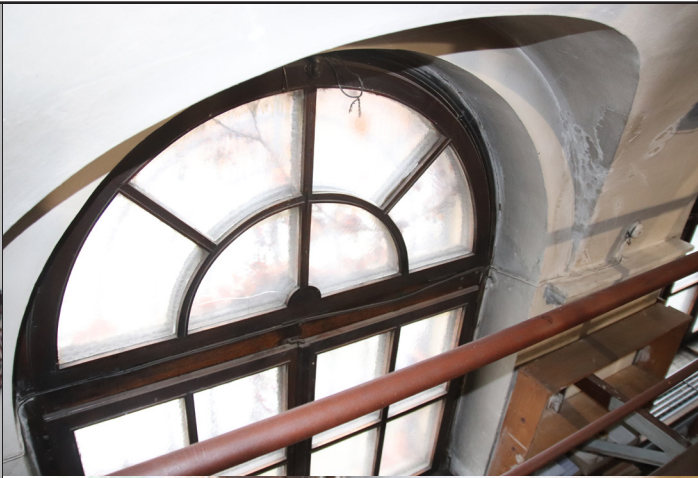
OF3.2		hore OF3.2; dole OF3.1

INVENTARIZÁCIA HODNOTNÝCH PRVKOV		11/2020 Ing. arch. V. KLADIVA	
<i>Prvok:</i>	JEDNODUCHÉ OKNO	<i>Značka:</i>	OF3.1, OF3.2
<i>Počet prvkov:</i>	2	<i>Datácia:</i>	40. roky 20. storočia
<i>Popis:</i>	<p>Okno drevené v drevenom ráme, jemne profilované. Dolná časť dvojkridlová. Horná časť jednokridlová výklopná.</p> <p><i>Súčasťou reštaurátorského posudku /KUC, HARNIŠ, 2019, Košice/ - VDK 13</i></p>		
<i>Poloha:</i>	1.29	<i>Rozmery:</i>	1620/2045
<i>Materiál:</i>	drevo, sklo, ocel, mosadz	<i>Povrch. úprava:</i>	tmavý fláder;
<i>Detaily:</i>	2x3 valčekové pánty dolného segmentu. 2x valčekové pánty horného segmentu. Pôvodné kovanie výklopu horného krídla. Chýbajúci štítok dolnej závalče. Chýbajúce obrtlíky istenia závalče.		
<i>Stav:</i>	Mierne poškodené, hlavne nátery a chýbajúce či poškodené kovanie.		
<i>Návrh:</i>	Umelecko - remeselná oprava - zaistiť, v prípade potreby vyspraviť, rozvolnené spoje sklížiť. V maximálnej miere zachovať hist. sklenené výplne, repasovať kovanie a v prípade potreby opraviť alebo doplniť za kópie podľa dochovaných. Obnoviť pôvodný náter.

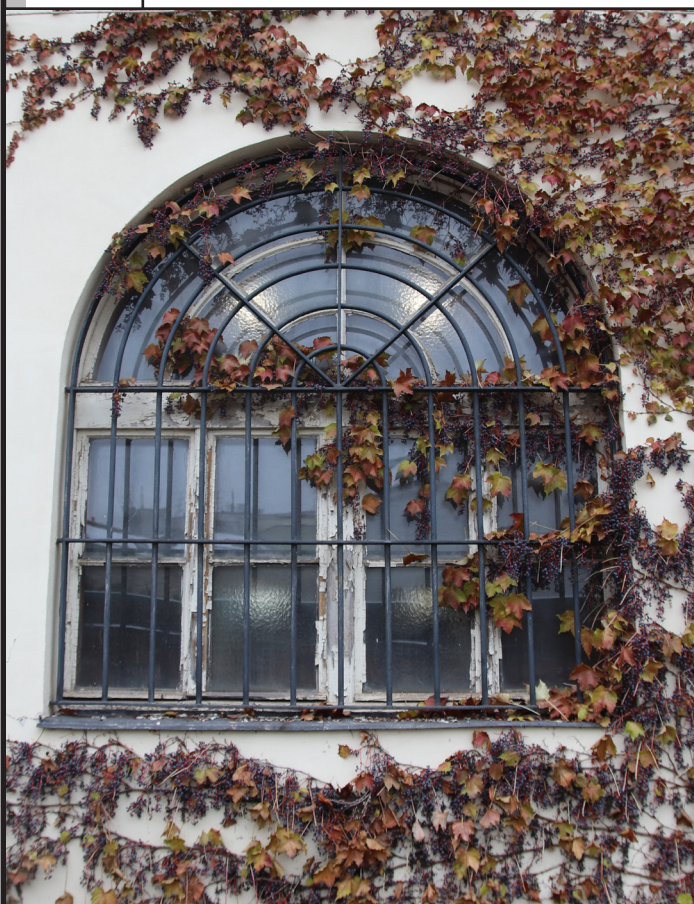
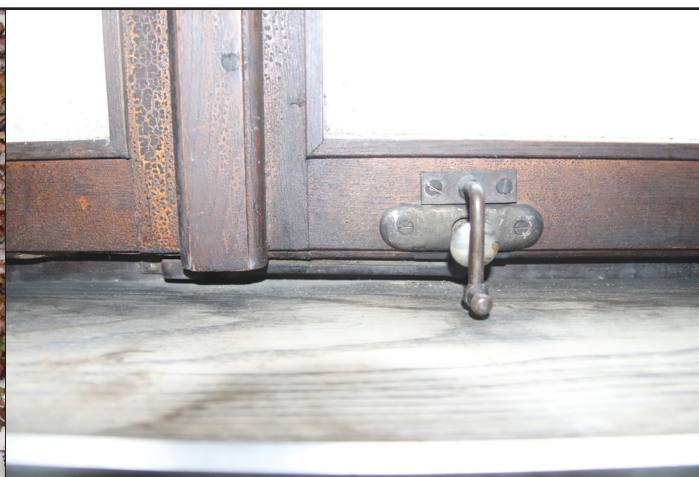
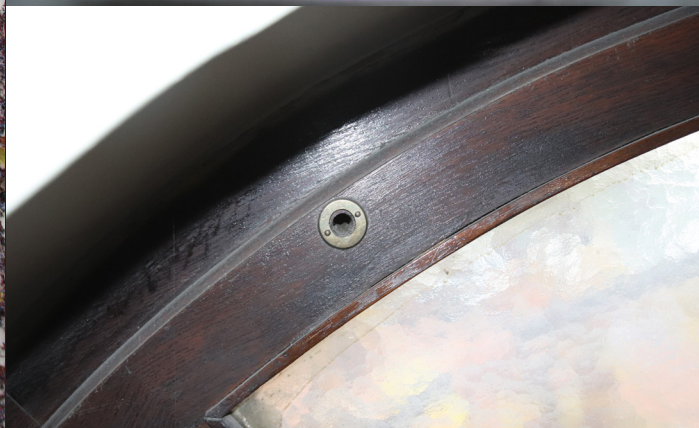
OF4.1

Stav:	Mierne poškodené, hlavne nátery a chýbajúce či poškodené kovanie.		
--------------	---	--	--

Návrh:	Umelecko - remeselná oprava - zaistiť, v prípade potreby vyspraviť, rozvolnené spoje sklížiť. V maximálnej miere zachovať hist. sklenené výplne, repasovať kovanie a v prípade potreby opraviť alebo doplniť za kópie podľa dochovaných. Obnoviť pôvodný náter.		
---------------	---	--	--

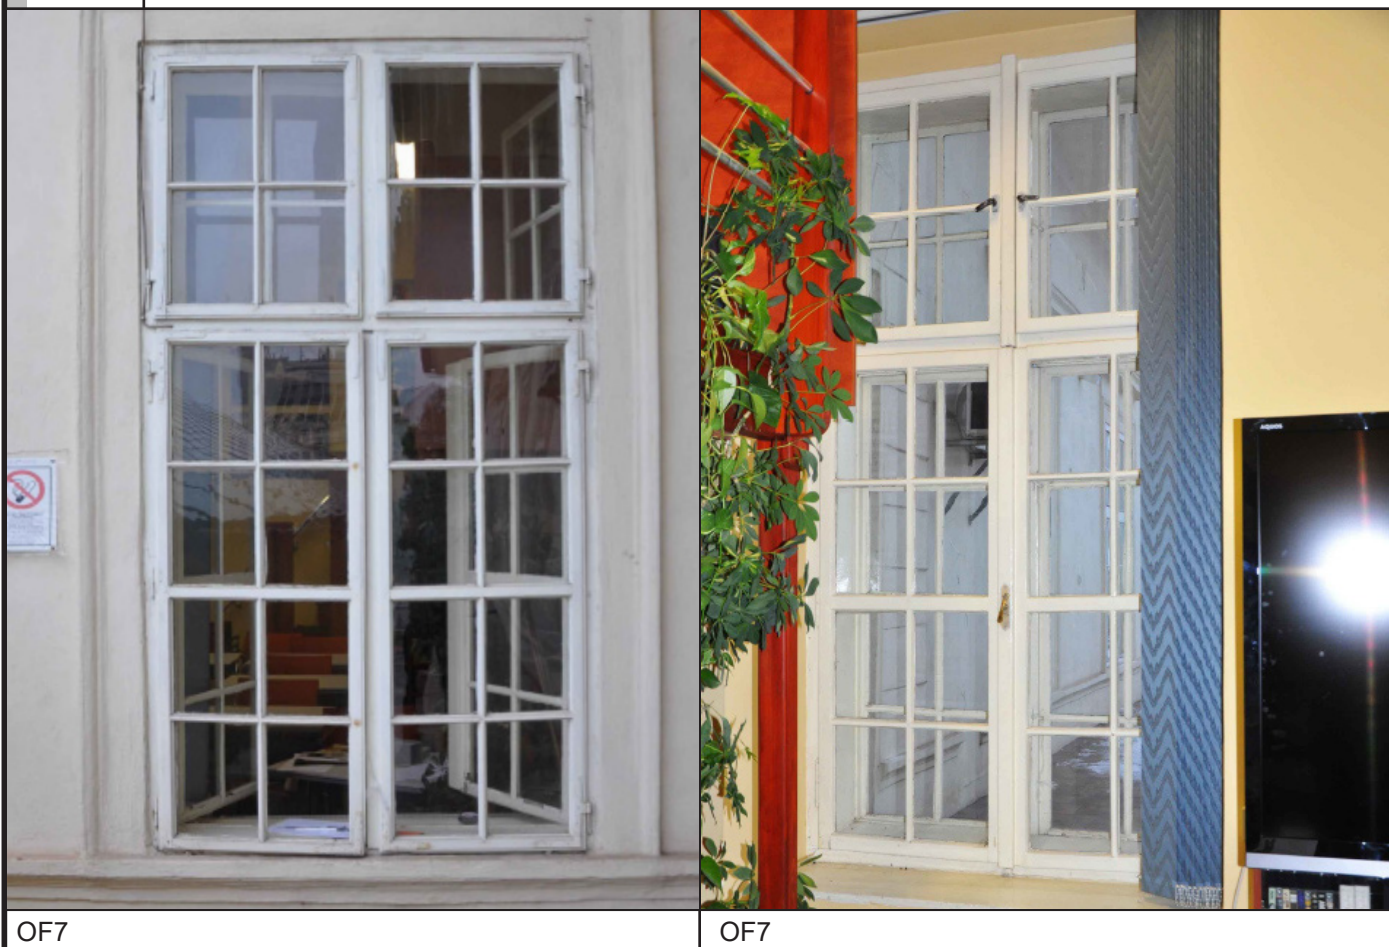
Prvok:	ŠPALETOVÉ OKNO		Značka:	OF7
Počet prvkov:	1	Datácia:	30. roky 19. storočia	
Popis:	<p>Okno drevené v drevenom ráme, jemne profilované. Delené pútcami. Dolná časť dvojkřídlová. Horná časť dvojkřídlová. Vonkajšie okno otváracie do exteriéru.</p> <p><i>Súčasťou reštaurátorského posudku /KUC, HARNIŠ, 2019, Košice/ - VDK 21</i></p>			
Poloha:	2.03	Rozmery:	1380/2605	
Materiál:	drevo, sklo, kov, mosadz	Povrch. úprava:	lomená biela - sl. kost'	
Detaily:	<p>vnútorné okno - 2x3 žaluďové pánty v dolnom segmente. 2x2 žaluďové pánty horného segmentu. Sek. klapačka hor. aj dol. segmentu. Dol. dvojoliva vrátane štítiku typu alt wien. 2x horné sek. pololivky. vonkajšie okno - dole - 3x dob. trojbodové pánty, 2x sekund. valčekové. hore - 3x trojbod. pánty, 1x sek. valčekové. dolná oliva sekundárna. horné obrtlíky pôvodné</p>			
Stav:	<p>Mierne poškodené, hlavne nátery. Sekundárane nevhodné kovania, vrátane pántov a olív. Klapačky okien nevhodné. Drobné mechanické poškodenie a degradácia materiálu vplyvom prostredia.</p>

Návrh:	<p>Reštaurovať - začistiť, v prípade potreby vyspraviť, rozvolnené spoje sklížiť. V maximálnej miere zachovať hist. sklenené výplne, reštaurovať kovanie a sekundárne nahradiť za kópie. Lokálne vytmelenie alebo plátovanie odštiepkov. Obnoviť vybraný náter. Vymeniť klapačky.</p>

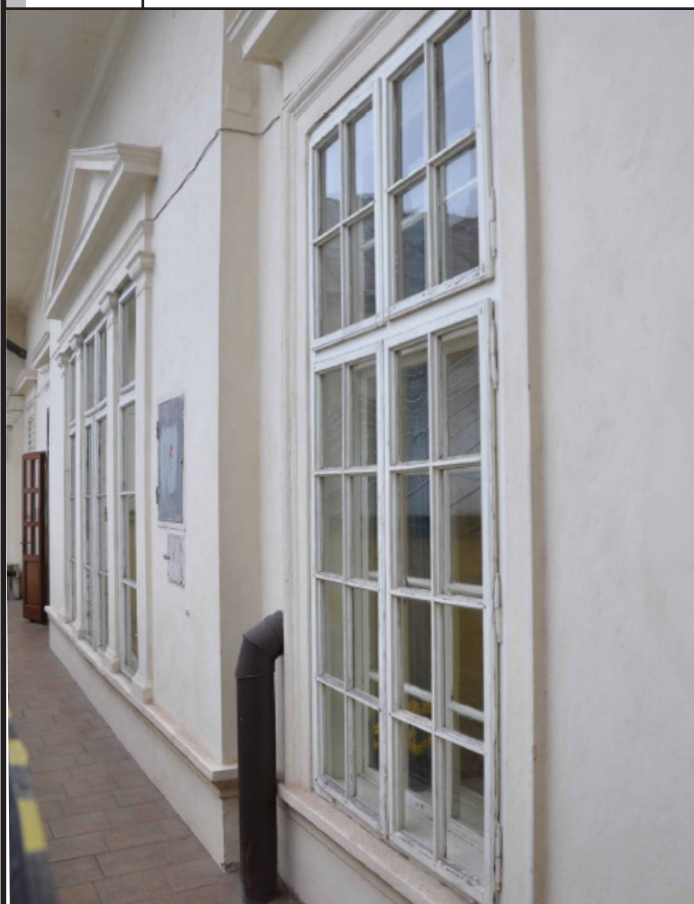
Prvok:	ŠPALETOVÉ OKNO		Značka:	OF8
Počet prvkov:	1	Datácia:	prelom 19. a 20. storočia	
Popis:	Okno drevené v drevenom ráme, jemne profilované. Delené pútcami. Dolná časť dvojkrídlová. Horná časť dvojkrídlová. Vonkajšie okno otvárať do exteriéru. <i>Súčasťou reštaurátorského posudku /KUC, HARNIŠ, 2019, Košice/ - VDK 23</i>			
Poloha:	2.03	Rozmery:	1350/2605	
Materiál:	drevo, sklo, kov, mosadz	Povrch. úprava:	lomená biela - sl. kost'	
Detaily:	vnútorné okno - 2x3 bambuľkové pánty v dolnom segmente. 2x2 bambuľkové pánty horného segmentu. Pôv. klapačka hor. aj dol. segmentu. Dol. dvojoliva vrátane štítiku sekundárna. 2x horné pôv. obrtlíky vonkajšie okno - dole - 2x3 dob. trojbodové pánty, hore - 2x2 bambuľkové pánty. dolná oliva sekundárna. horné obrtlíky pôvodné			
Stav:	Mierne poškodené, hlavne nátery. Sekundárane nevhodné kovania. Drobné mechanické poškodenie a degradácia materiálu vplyvom prostredia.

Návrh:	Reštaurovať - začistiť, v prípade potreby vyspraviť, rozvolnené spoje sklížiť. V maximálnej miere zachovať hist. sklenené výplne, reštaurovať kovanie a sekundárne nahradiť za vhodnejšie kópie. Lokálne vytmelenie alebo plátovanie odštiepkov. Obnoviť vybraný náter.

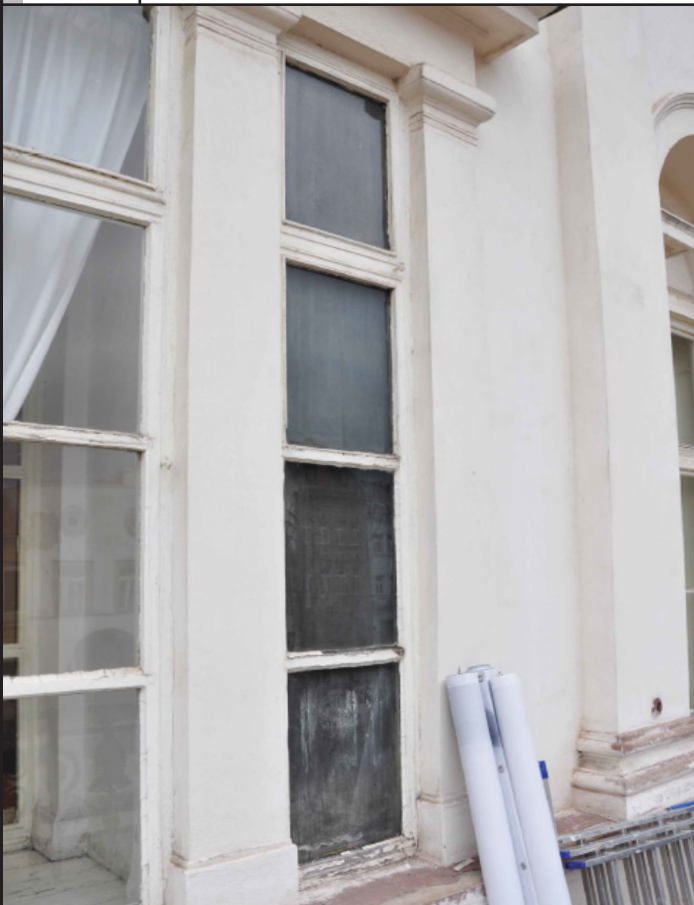
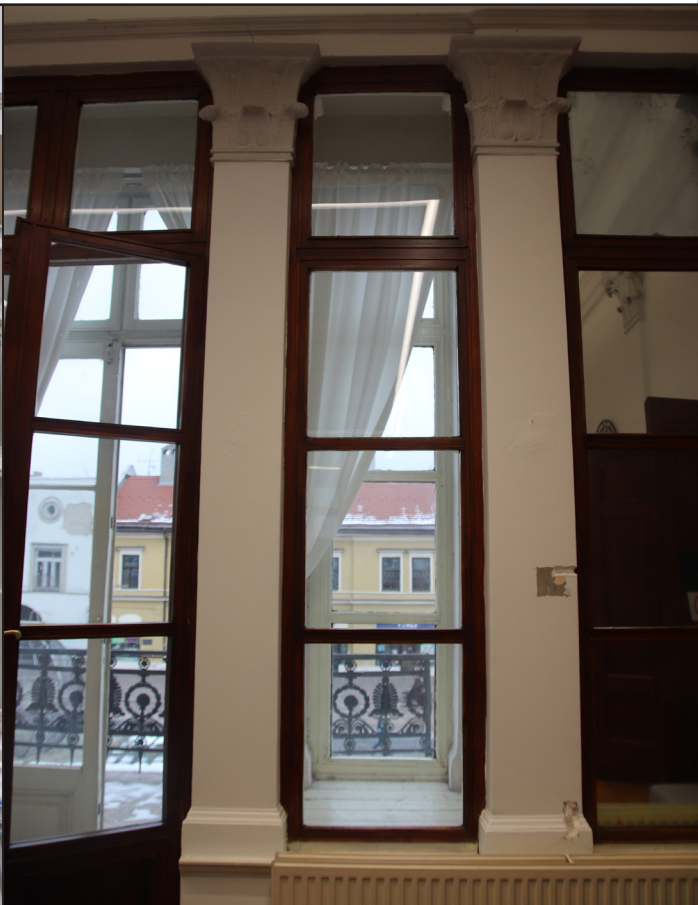
OF10.4		OF10.2

INVENTARIZÁCIA HODNOTNÝCH PRVKOV		11/2020 Ing. arch. V. KLADIVA	
Prvok:	JEDNODUCHÉ OKNO		Značka: OF10.1 - OF10.4
Počet prvkov:	4	Datácia:	prelom 19. a 20. storočia
Popis:	<p>Okno drevené v drevenom ráme, jemne profilované, pevné. OF10.1, OF10.4 - vnútorné okná so zrkadlovou výplňou</p> <p><i>Súčasťou reštaurátorského posudku /KUC, HARNIŠ, 2019, Košice/ - VDK 18</i></p>		
Poloha:	2.02	Rozmery:	640/2840
Materiál:	drevo, sklo, zrkadlo	Povrch. úprava:	tm. fláder, lom. biela - sl. kost'
Details:			
Stav:	Poškodené, hlavne nátery. Drobné mechanické poškodenie a degradácia materiálu vplyvom prostredia.		
Návrh:	Umelecko - remeselná oprava - zaistiť, v prípade potreby vyspraviť, rozvolnené spoje sklížiť. V maximálnej miere zachovať hist. sklenené a zrkadlové výplne. Lokálne vytmelenie alebo plátovanie odštiepkov. Obnoviť pôvodné nátery.

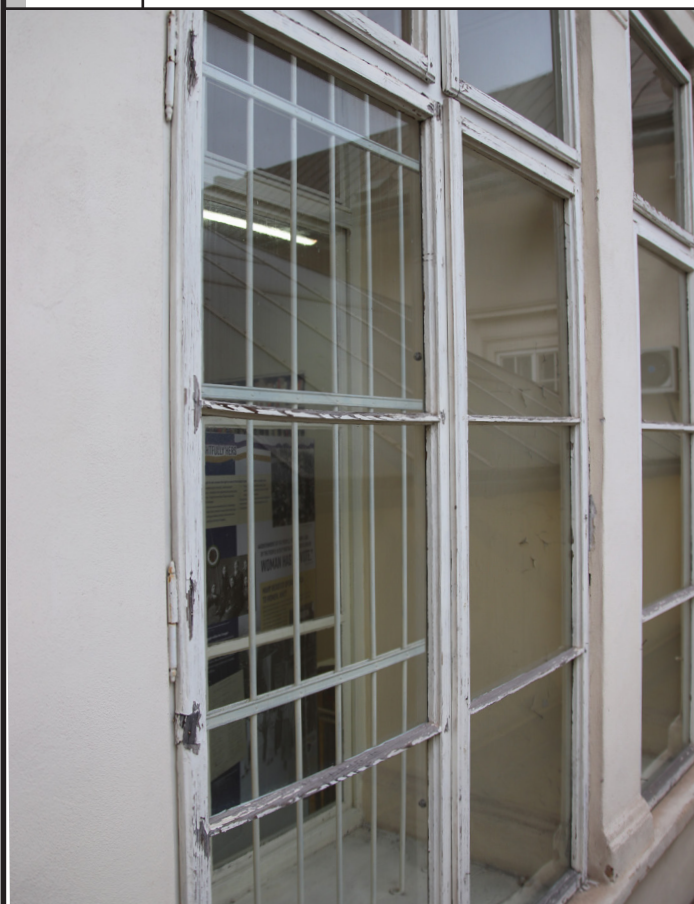
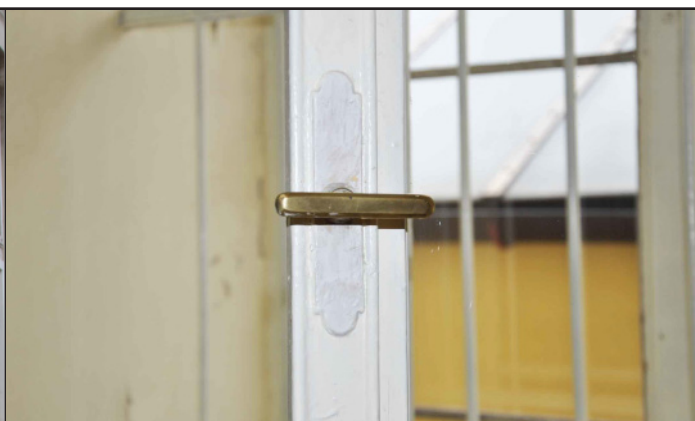
Prvok:	ŠPALETOVÉ OKNO		Značka:	OF12
Počet prvkov:	1	Datácia:	30. roky 19. storočia	
Popis:	<p>Okno drevené v drevenom ráme, jemne profilované. Delené pútcami. Dolná časť dvojkrídlová. Horná časť dvojkrídlová. Vonkajšie okno otvárať do exteriéru.</p> <p><i>Súčasťou reštaurátorského posudku /KUC, HARNIŠ, 2019, Košice/ - VDK 27</i></p>			
Poloha:	2.04	Rozmery:	1450/2635	
Materiál:	drevo, sklo, kov, mosadz	Povrch. úprava:	lomená biela - sl. kost'	
Detaily:	<p>vnútorné okno - 2x3 žaluziové pánty v dolnom segmente. pevné krídla v hornom. Dol. dvojvlivá vrátane štítiku pravdepodobne sekundárna typu alt wien. vonkajšie okno - dole - 2x3 žaluziové pánty, hore - 2x2 žaluziové pánty. dolné krídlo na pôvodné obojstranné obrtlíky. horné jendostranné obrtlíky pôvodné</p>			
Stav:	Mierne poškodené, hlavne nátery. Lokálne korodované kovanie. Drobné mechanické poškodenie a degradácia materiálu vplyvom prostredia.

Návrh:	Reštaurovať - začistiť, v prípade potreby vyspraviť, rozvolnené spoje sklížiť. V maximálnej miere zachovať hist. sklenené výplne, reštaurovať kovanie a sekundárne nahradiť za vhodnejšie kópie. Lokálne vytmelenie alebo plátovanie odštiepkov. Obnoviť vybraný náter.

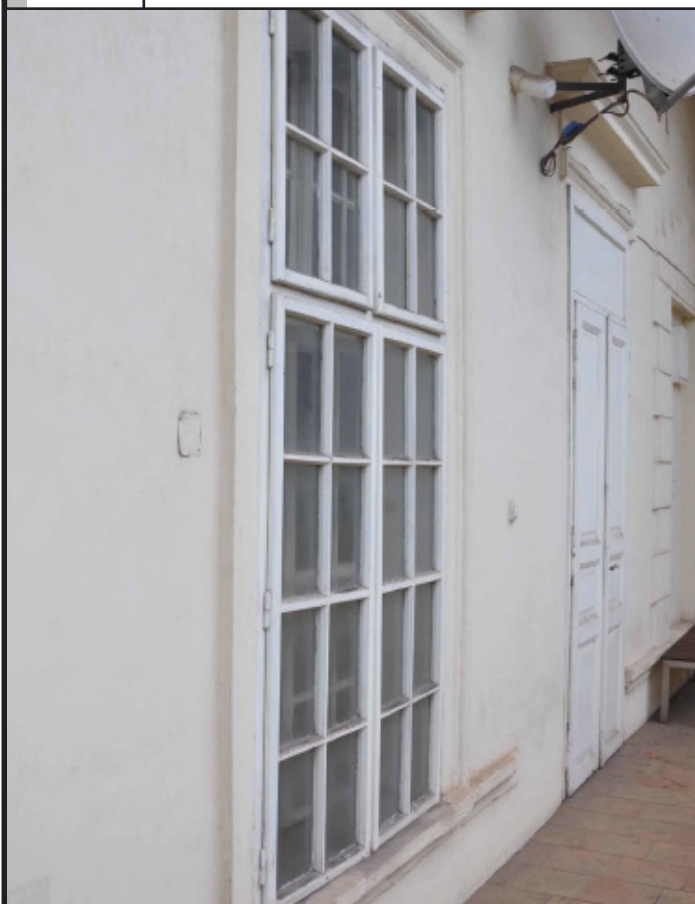
Prvok:	ŠPALETOVÉ OKNO			Značka:	OF13
Počet prvkov:	1	Datácia:	30. roky 19. st + 40. r. 20.st.		
Popis:	Okno drevené v drevenom ráme. Vnútorne okno dvojkridlové. Rám krídla jemne profilovaný. Vonkajšie dvojkridlové, jemne profilované, otváracie von. Z miestnosti 2.06 neprístupné <i>Súčasťou reštaurátorského posudku /KUC, HARNIŠ, 2019, Košice/ - VDK 20</i>				
Poloha:	2.06	Rozmery:	1400/2660		
Materiál:	drevo, sklo, ocel	Povrch. úprava:	tmavý fláder; lomená biela		
Detaily:	1 viditeľný žaluďový pánt vnútorného krídla. 3x2+2x2 valčekové pánty vonkajšieho, sekundárneho, krídla.				
Stav:	Mierne poškodené, hlavne nátery a kovanie. Lokálne korodované kovanie. Drobné mechanické poškodenie a degradácia materiálu vplyvom prostredia.				
Návrh:	Umelecko - remeselná oprava (reštaurovať vn. krídlo) - začistiť, v prípade potreby vyspraviť, rozvolnené spoje sklížiť. V max. miere zachovať hist. sklenené výplne, repasovať kovanie a v prípade potreby vymeniť za kópie, olivky vymeniť za kópie podľa dochovaných. Obnoviť pôvodný náter.

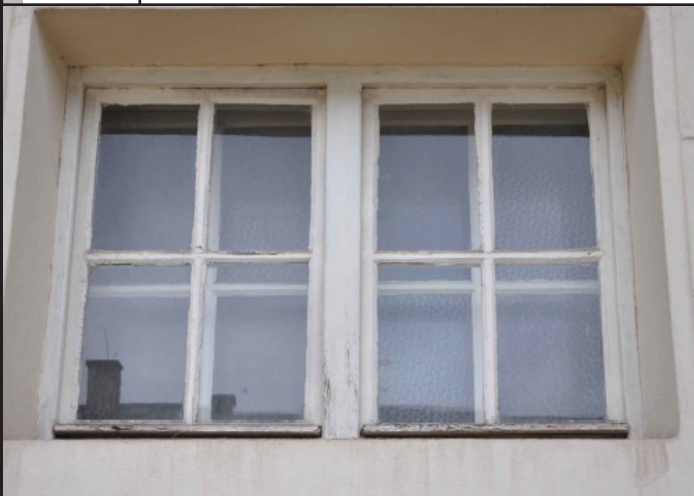
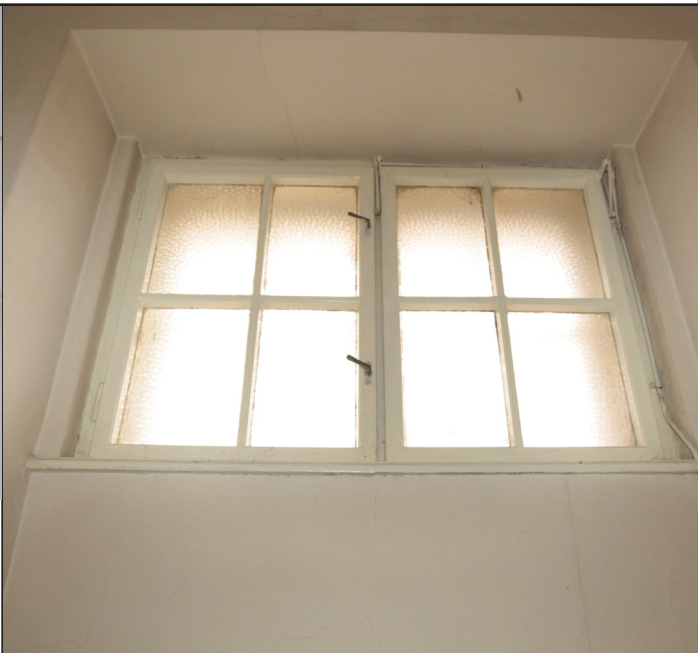
OF14		OF14

INVENTARIZÁCIA HODNOTNÝCH PRVKOV		11/2020 Ing. arch. V. KLADIVA	
Prvok:	ŠPALETOVÉ OKNO	Značka:	OF14
Počet prvkov:	1	Datácia:	40.roky. 20. storočia
Popis:	<p>Okno špaletové drevené dvojkridlové rámové v drevenom ráme. Zasklenie vnútorného krídla polopriehľadné (dekor) ľavé krídla otváracé, pravé krídla výklopné</p> <p><i>Súčasťou reštaurátorského posudku /KUC, HARNIŠ, 2019, Košice/ - VDK 1</i></p>		
Poloha:	2.19	Rozmery:	1270/850
Materiál:	drevo, sklo, kov, mosadz	Povrch. úprava:	biely náter - sl. kosť
Detaily:	<p>2x2 valčekové pánty ľavej časti, 2x olivky jednostranné typu Elegant. 2x2 valčekové pánty pravej časti. Kovanie výklopu pôvodné</p>		
Stav:	Dobrý stav, mierne poškodené, hlavne nátery.		
Návrh:	<p>Umelecko - remeselná oprava - začistiť, v prípade potreby vyspraviť, rozvolnené spoje sklížiť. V max. miere zachovať hist. sklenené výplne. Repasovať kovanie, odstrániť nátery z kovania. Lokálne vytmelenie alebo plátovanie odštiepkov, obnoviť nátery.</p>

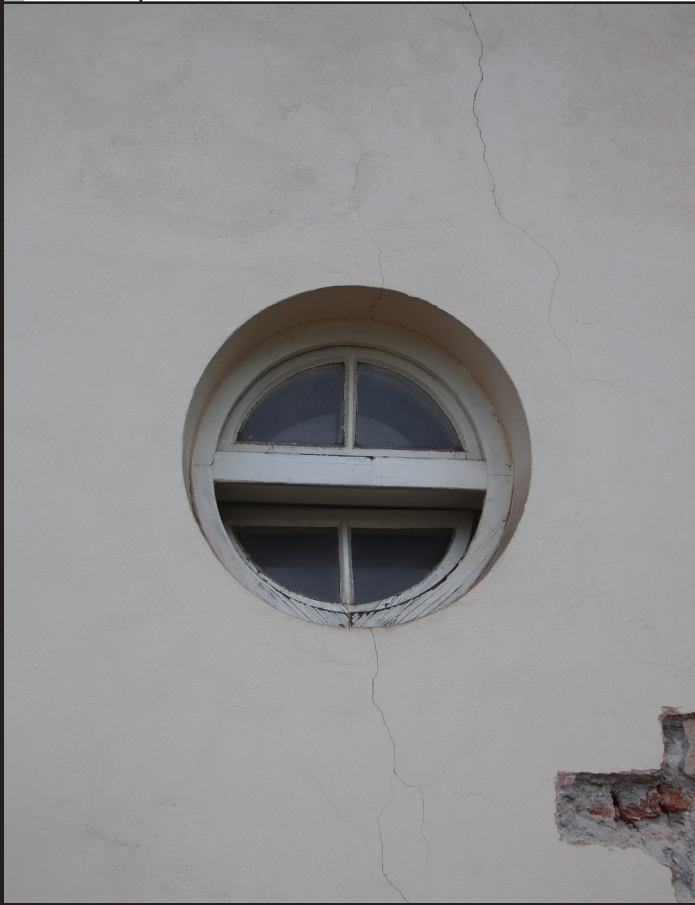
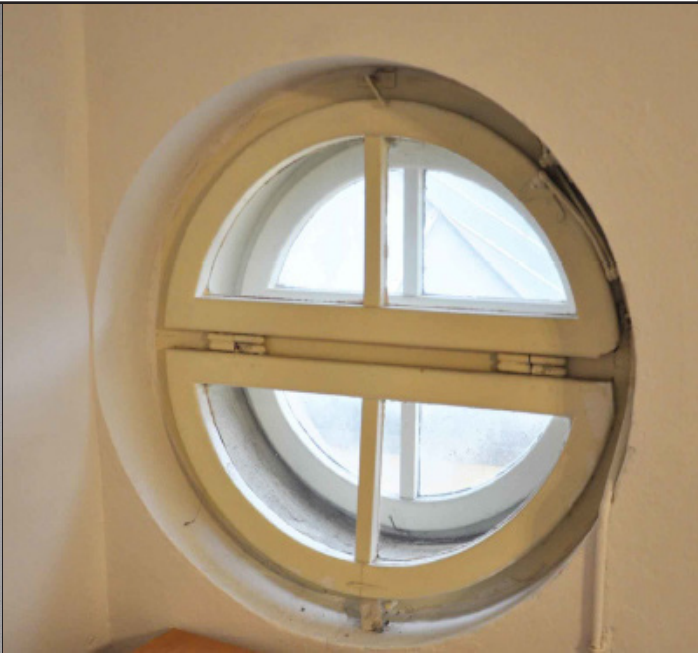
OF15.1		OF15.1

INVENTARIZÁCIA HODNOTNÝCH PRVKOV		11/2020 Ing. arch. V. KLADIVA	
<i>Prvok:</i>	ŠPALETOVÉ KRUHOVÉ OKNO	<i>Značka:</i>	OF15.1 - OF15.2
<i>Počet prvkov:</i>	2	<i>Datácia:</i>	40.roky. 20. storočia
<i>Popis:</i>	Okno špaletové drevené dvojkridlové rámové v drevenom ráme. Zasklenie vnútorného krídla polopriehľadné (dekor) ľavé krídla otváracé, pravé krídla výklopné <i>Súčasťou reštaurátorského posudku /KUC, HARNIŠ, 2019, Košice/ - VDK 4</i>		
<i>Poloha:</i>	OF15.1 - 2.16; OF15.2 - 2.17	<i>Rozmery:</i>	pol. 680
<i>Materiál:</i>	drevo, sklo, kov, mosadz	<i>Povrch. úprava:</i>	biely náter - sl. kost'
<i>Detaily:</i>	2x2 valčekové pánty horného segmentu, 1x obrtlík jednostranný typu Elegant. OF15.2 - sek. obrtlík. Kovanie výklopu pôvodné 2x2 valčekové pánty dolného segmentu. 1x obrtlík jednostranný typu Elegant.		
<i>Stav:</i>	Dobrý stav, mierne poškodené, hlavne nátery. Drobné mechanické poškodenie a degradácia materiálu vplyvom prostredia.

<i>Návrh:</i>	Umelecko - remeselná oprava - zaistiť, v prípade potreby vyspraviť, rozvolnené spoje sklížiť. V max. miere zachovať hist. sklenené výplne. Repasovať kovanie, odstrániť nátery z kovania, zatmeliť, obnoviť nátery.

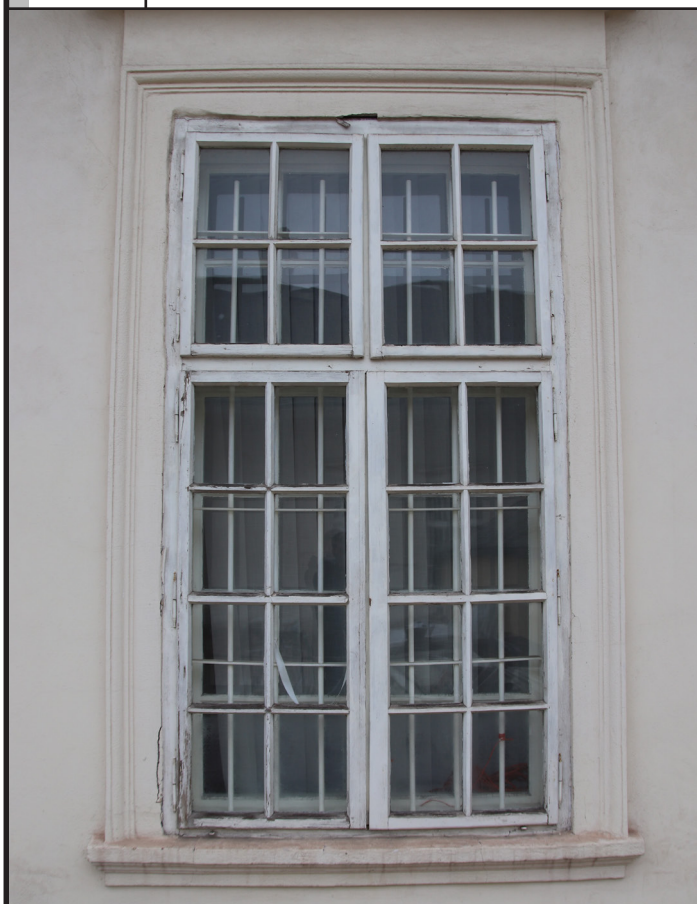
Prvok:	ŠPALETOVÉ OKNO		Značka:	OF16
Počet prvkov:	1	Datácia:	30. roky 19. st + 40. r. 20.st.	
Popis:	<p>Okno drevené v drevenom ráme. Vnútorne okno dvojkrídlové. Rám krídla jemne profilovaný. Vonkajšie dvojkrídlové, jemne profilované, otváracé von.</p> <p><i>Súčasťou reštaurátorského posudku /KUC, HARNIŠ, 2019, Košice/ - VDK 19</i></p>			
Poloha:	2.06	Rozmery:	1400/2660	
Materiál:	drevo, sklo, kov, mosadz	Povrch. úprava:	biely náter - sl. kost'	
Detaily:	3x2+2x2 bambuľkové pánty vonkajšieho krídla - sekundárne osadené 3x2+2x2 valčekové pánty vnútorného krídla, kovanie typu elegant.			
Stav:	Mierne poškodené, hlavne nátery a kovanie. Lokálne korodované kovanie. Drobné mechanické poškodenie a degradácia materiálu vplyvom prostredia.			
Návrh:	Umelecko - remeselná oprava - zaistiť, v prípade potreby vyspraviť, rozvolnené spoje sklížiť. V max. miere zachovať hist. sklenené výplne, repasovať kovanie. Lokálne vytmelenie alebo plátovanie odštiepkov. Obnoviť pôvodný náter.

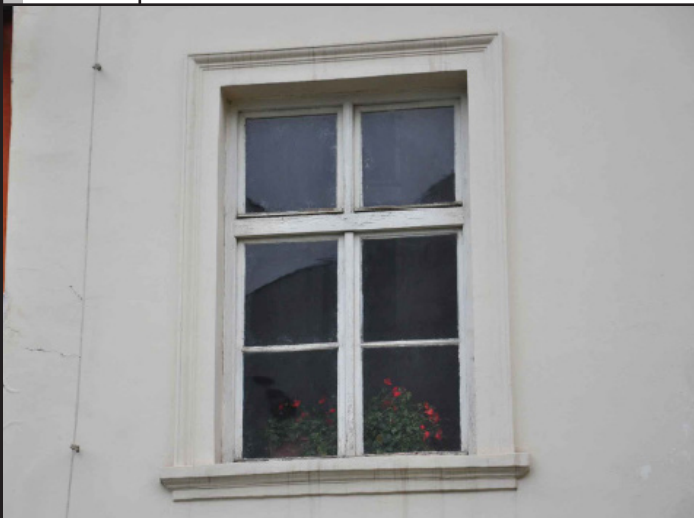
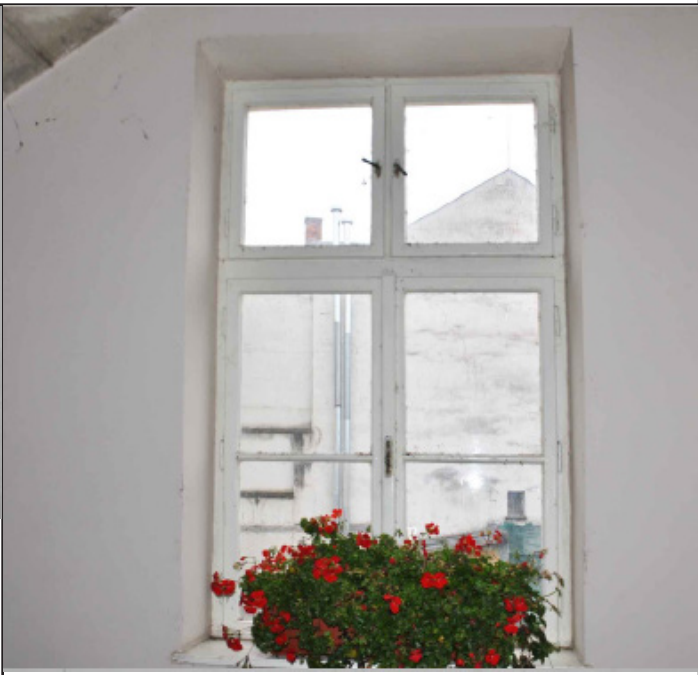
OF17		OF17

INVENTARIZÁCIA HODNOTNÝCH PRVKOV		11/2020 Ing. arch. V. KLADIVA	
<i>Prvok:</i>	DVOJKRÍDLOVÉ OKNO	<i>Značka:</i>	OF17
<i>Počet prvkov:</i>	1	<i>Datácia:</i>	40.roky. 20. storočia
<i>Popis:</i>	Okno špaletové drevené dvojkridlové rámové v drevenom ráme. <i>Súčasťou reštaurátorského posudku /KUC, HARNIŠ, 2019, Košice/ - VDK 2</i>		
<i>Poloha:</i>	2.21	<i>Rozmery:</i>	1190/1950
<i>Materiál:</i>	drevo, sklo, kov, mosadz	<i>Povrch. úprava:</i>	biely náter - sl. kost'
<i>Detaily:</i>	2x3 valčekové pánty spodného segmentu, štítok typu elegant. 2x2 valčekové pánty horného segmentu. dvojstranné olivy typu elegant.		
<i>Stav:</i>	Dobrý stav, mierne poškodené, hlavne nátery. Chýbajúca oliva spodného segmentu. Drobné mechanické poškodenie a degradácia materiálu vplyvom prostredia.		
<i>Návrh:</i>	Umelecko - remeselná oprava - zaistiť, v prípade potreby vyspraviť, rozvolnené spoje sklížiť. V max. miere zachovať hist. sklenené výplne. Repasovať kovanie, doplniť chýbajúce typom Elegant. Lokálne vytmelenie alebo plátovanie odštiepkov, obnoviť nátery.

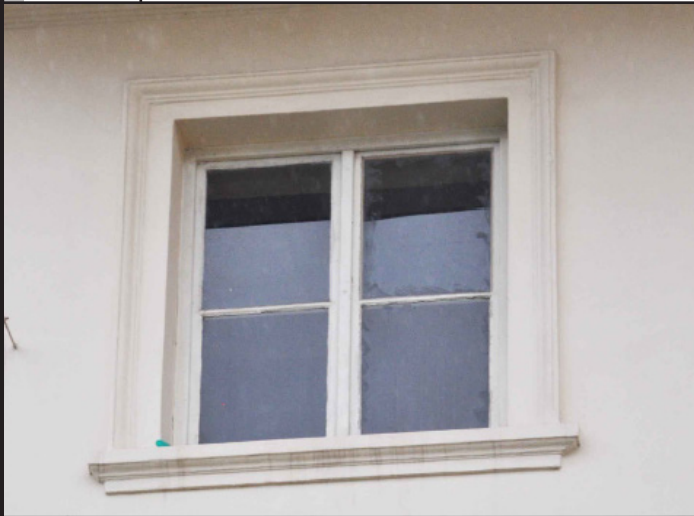
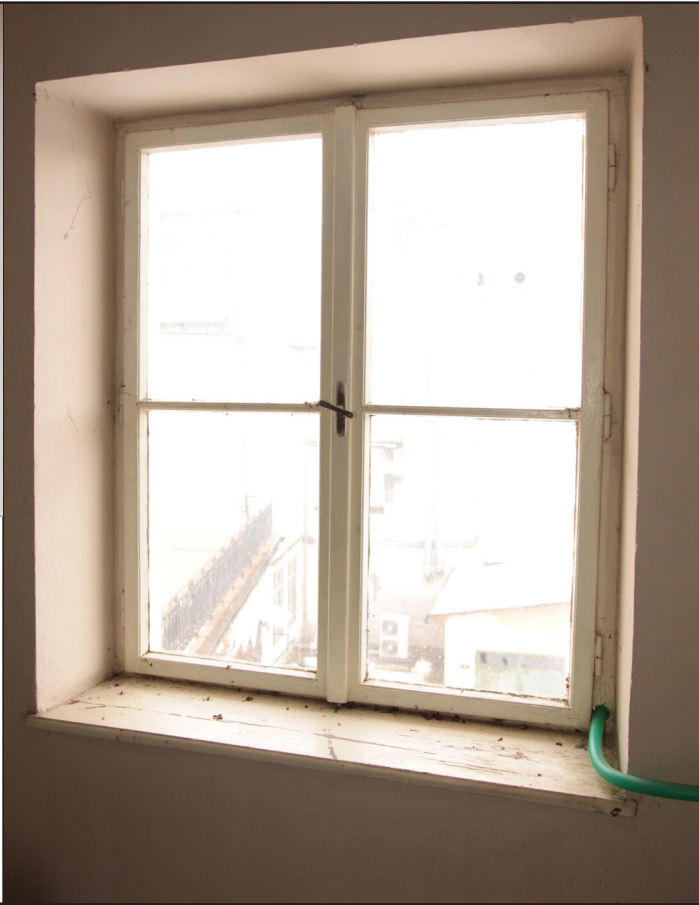
OF18		OF18

INVENTARIZÁCIA HODNOTNÝCH PRVKOV		11/2020 Ing. arch. V. KLADIVA	
<i>Prvok:</i>	DVOJKRÍDLOVÉ OKNO	<i>Značka:</i>	OF18
<i>Počet prvkov:</i>	1	<i>Datácia:</i>	40.roky. 20. storočia
<i>Popis:</i>	Okno špaletové drevené dvojkridlové rámové v drevenom ráme. <i>Súčasťou reštaurátorského posudku /KUC, HARNIŠ, 2019, Košice/ - VDK 3</i>		
<i>Poloha:</i>	2.21	<i>Rozmery:</i>	1190/1440
<i>Materiál:</i>	drevo, sklo, kov, mosadz	<i>Povrch. úprava:</i>	biely náter - sl. kost'
<i>Detaily:</i>	2x3 valčekové pánty dvojstranná oliva vrátane štítiku typu Elegant		
<i>Stav:</i>	Dobrý stav, mierne poškodené, hlavne nátery. Drobné mechanické poškodenie a degradácia materiálu vplyvom prostredia. Prievert odvodnenia zo strechy.		
<i>Návrh:</i>	Umelecko - remeselná oprava - zaistiť, v prípade potreby vyspraviť, rozvolnené spoje sklížiť. V max. miere zachovať hist. sklenené výplne. Repasovať kovanie, lokálne vytmelenie alebo plátovanie odštiepkov a prievertu, obnoviť nátery.

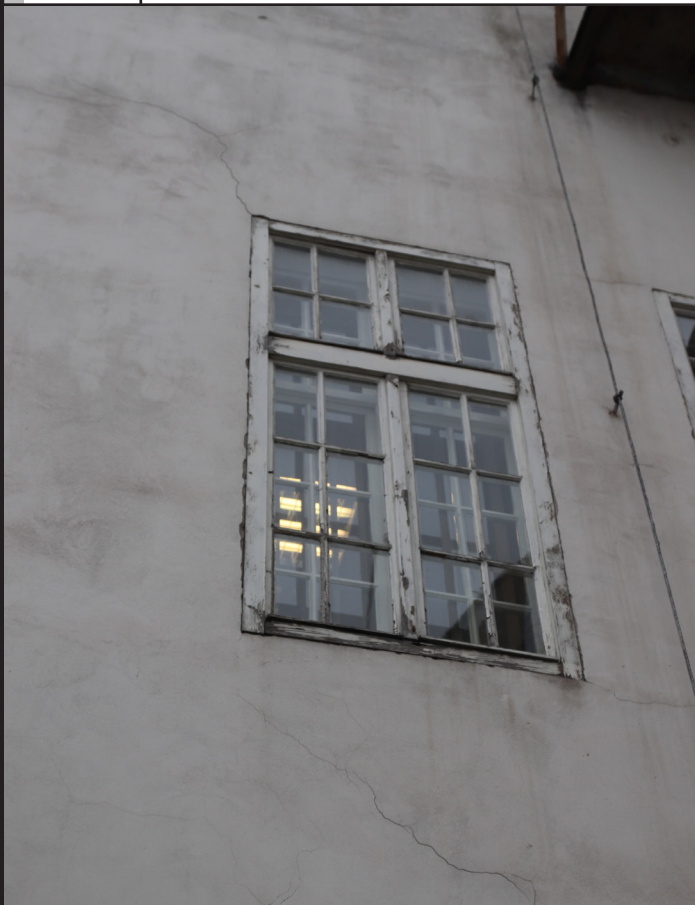
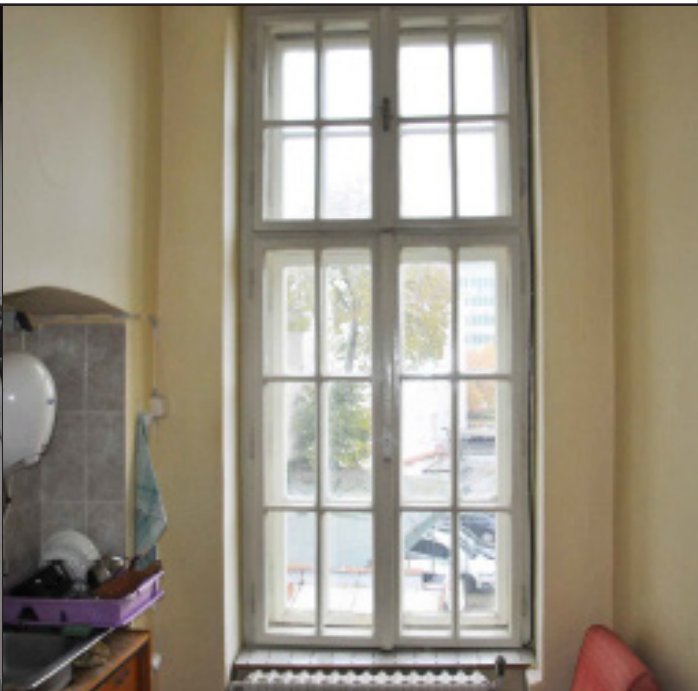
OF19.2		OF19.3

INVENTARIZÁCIA HODNOTNÝCH PRVKOV		11/2020 Ing. arch. V. KLADIVA	
<i>Prvok:</i>	DVOJKRÍDLOVÉ OKNO	<i>Značka:</i>	OF19.1 - OF19.3
<i>Počet prvkov:</i>	3	<i>Datácia:</i>	40.roky. 20. storočia
<i>Popis:</i>	Okno drevené v drevenom ráme. Okno dvojkrídlové. <i>Súčasťou reštaurátorského posudku /KUC, HARNIŠ, 2019, Košice/ - VDK 7</i>		
<i>Poloha:</i>	OF19.1,OF19.2 - 2.36; OF19.3 - 2.35	<i>Rozmery:</i>	1110/2580
<i>Materiál:</i>	drevo, sklo, kov	<i>Povrch. úprava:</i>	biely náter - sl. kost'
<i>Detaily:</i>	3x2+2x2 valčekové pánty vonkajšieho krídla, sekundárne olivy, vrátane štítku. 3x2+2x2 valčekové pánty vnútorného krídla, sekundárne olivy, vrátane štítku.		
<i>Stav:</i>	Mierne poškodené, hlavne nátery. Drobné mechanické poškodenie a degradácia materiálu vplyvom prostredia. Nevhodné kovanie, vrátane štítkov a olív.		
<i>Návrh:</i>	Umelecko - remeselná oprava - zaistiť, v prípade potreby vyspraviť, rozvolnené spoje sklížiť. V max. miere zachovať hist. sklenené výplne, repasovať kovanie. Lokálne vytmelenie alebo plátovanie odštiepkov. Olivy nahradiť typom Elegant. Obnoviť pôvodný náter.

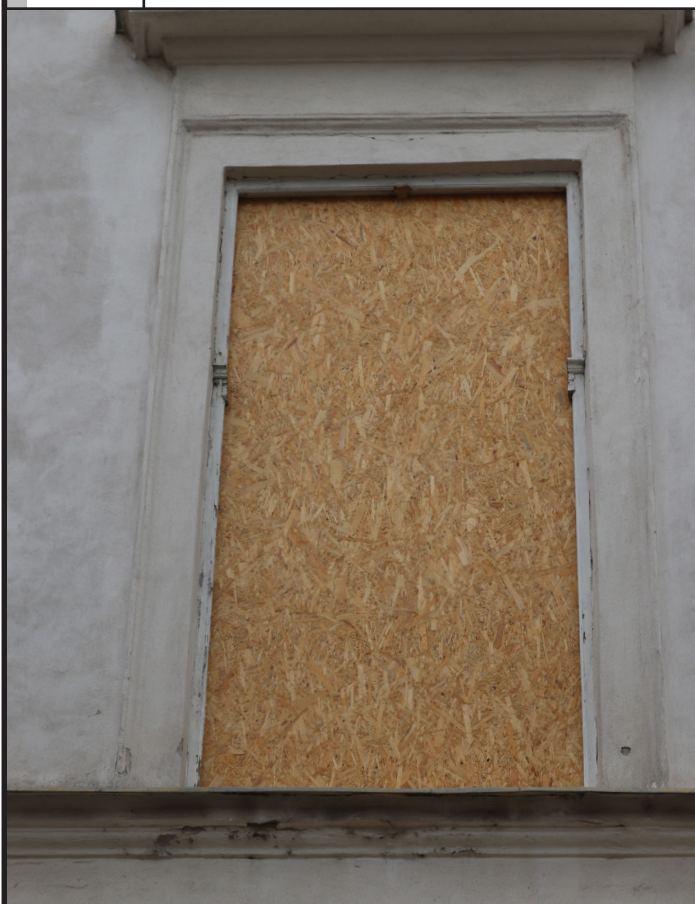
Prvok:	ŠPALETOVÉ OKNO		Značka:	OF20
Počet prvkov:	1	Datácia:	40. roky 20. storočia	
Popis:	<p>Okno drevené v drevenom ráme, jemne profilované. Delené pútcami. Dolná časť dvojkřídlová. Horná časť dvojkřídlová.</p> <p><i>Súčasťou reštaurátorského posudku /KUC, HARNIŠ, 2019, Košice/ - VDK 15</i></p>			
Poloha:	2.07	Rozmery:	1250/2530	
Materiál:	drevo, sklo, kov, mosadz	Povrch. úprava:	lomená biela - sl. kost'	
Detaily:	<p>2x3 valčekové pánty dolného segmentu. 2x2 valčekové pánty horného segmentu. Vnútorne štítky vrátane olivky pôvodného typu elegant. Vonkajšie detto.</p>			
Stav:	<p>Mierne poškodené, hlavne nátery a chýbajúce či poškodené kovanie. Drobné mechanické poškodenie a degradácia materiálu vplyvom prostredia.</p>			
Návrh:	Reštaurované v 12/2020.

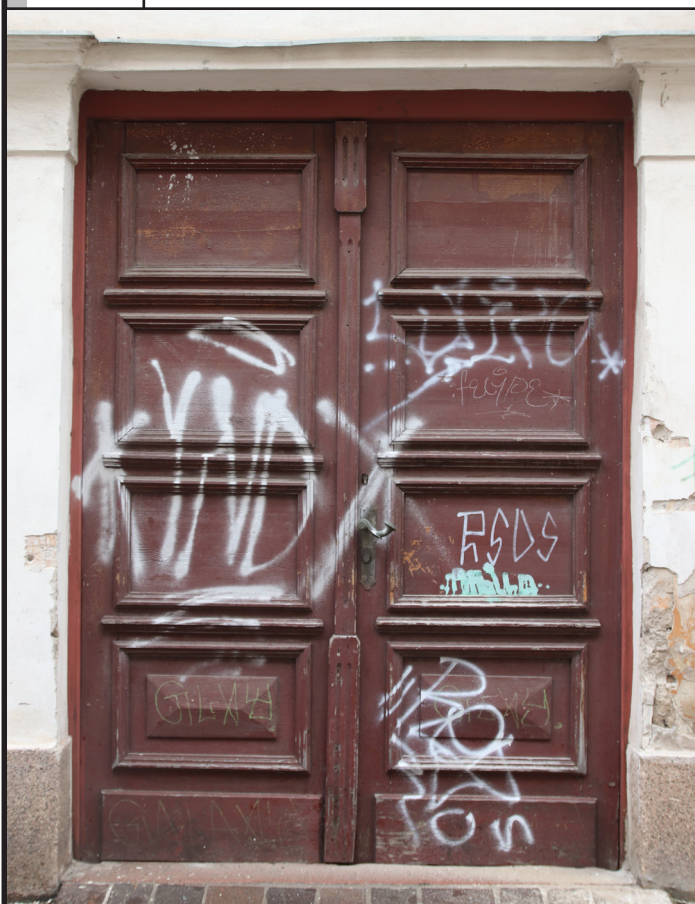
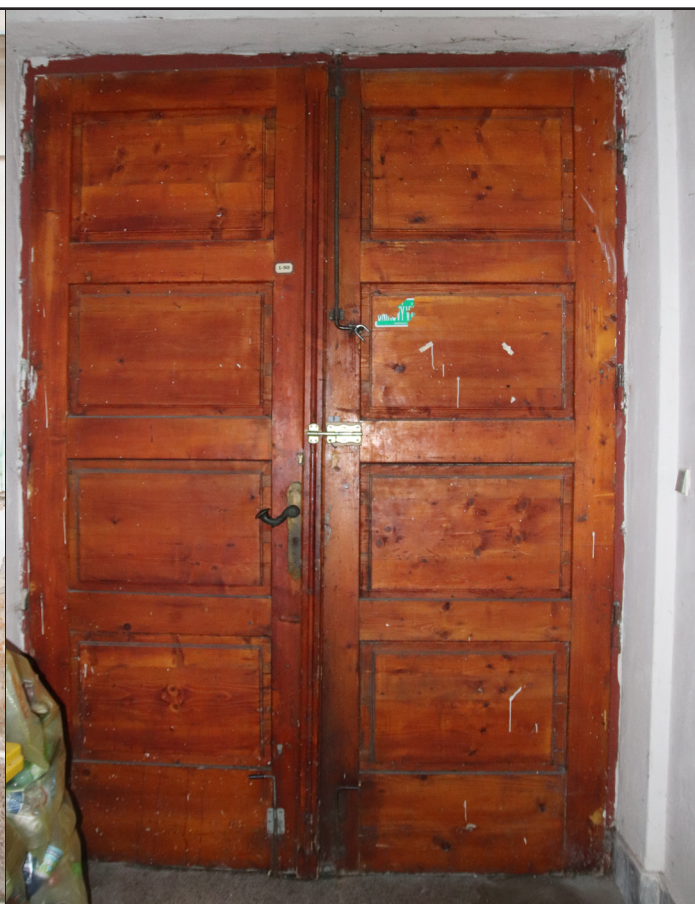
<i>Prvok:</i>	DVOJKRÍDLOVÁ BRÁNA		<i>Značka:</i>	DF2
<i>Počet prvkov:</i>	1	<i>Datácia:</i>	2. pol. 20. storočia	
<i>Popis:</i>	Dvojkřídlová drevená rámová brána o štyroch poliach s drevenými profilovanými výplňami v kamenom ostení. Klapačka profilovaná. V oceľovom ráme.			
<i>Poloha:</i>	1.50	<i>Rozmery:</i>	2020 / 3020	
<i>Materiál:</i>	drevo, kov, oceľ, mosadz	<i>Povrch. úprava:</i>	lomený lak, hnedý náter	
<i>Detaily:</i>	2x4 oceľové valčekové pánty. Sekundárne vložená mosadzná kľučka zo 40. rokov 20. storočia, štítok z oceľ. plechu. Vrátane zástrče			
<i>Stav:</i>	Poškodenie povrchu, graffiti. Lokálne mechanické odštiepky a škrabance. Nevhodný štítok. Nevhodná farebnosť oceľ. zárubne.			
<i>Návrh:</i>	Oprava. Začistiť, repasovať kľučku, lokálne vytmelenie alebo plátovanie odštiepkov. Novodobý zámok kryť vhodným štítkom. Nový vybraný náter.

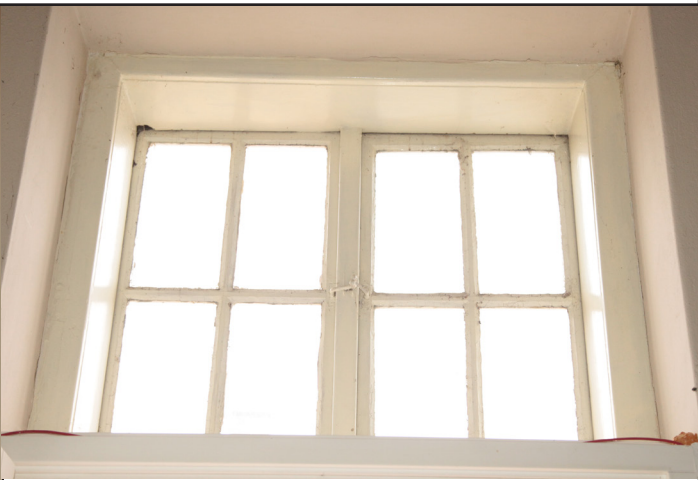
DF5		DF5 - nadsvetlík

INVENTARIZÁCIA HODNOTNÝCH PRVKOV		11/2020 Ing. arch. V. KLADIVA	
Prvok:	JEDNOKRÍDLOVÉ DVERE	Značka:	DF5
Počet prvkov:	1	Datácia:	40. roky 20. st. + 2. pol. 19 st.
Popis:	<p>Jednokrídlové novodobé dvere o 4 poliach s drevenými profilovanými výplňami v jednoduchej obložkovej zárubni s dvojkrídlym nadsvetlíkom. Nadsvetlík zasklený dvojkrídlym oknom v jednoduchom ráme. Rám okna jemne profilovaný.</p> <p><i>Súčasťou reštaurátorského posudku /KUC, HARNIŠ, 2019, Košice/ - B</i></p>		
Poloha:	2.21	Rozmery:	1005/3100
Materiál:	drevo, kov, sklo	Povrch. úprava:	biely náter + bl. náter sl. kost'
Detaily:	<p>Krídlo dverí nové, vrátane kovania, závesov dverí a protikusov v obložkovej zárubni. Zárubeň z 40. rokov 20. storočia. Druhotne vložený nadsvetlík z 2. pol. 19. storočia. Nadsvetlík - 2x2 bambuľkové závesy, 2x pôvodné jednostranné obrtlíky.</p>		
Stav:	<p>Nevhodné úpravy v rámci osadenia novodobých dverí. Poškodené viacvrstvé nátery nadsvetlíku, lokálne mechanické odštiepky. V</p>

Návrh:	<p>Umelecko - remeselná oprava. Začistiť, odstrániť nevhodné krídlo dverí, vrátane závesov a protikusu. Nahradenie vhodným typom dverí a osadenie z vonkajšej strany zárubne. Lokálne vytmelenie a prípadné doplnenie odštiepkov. Repasovať stávajúce. Obnova vybraného náteru.</p>

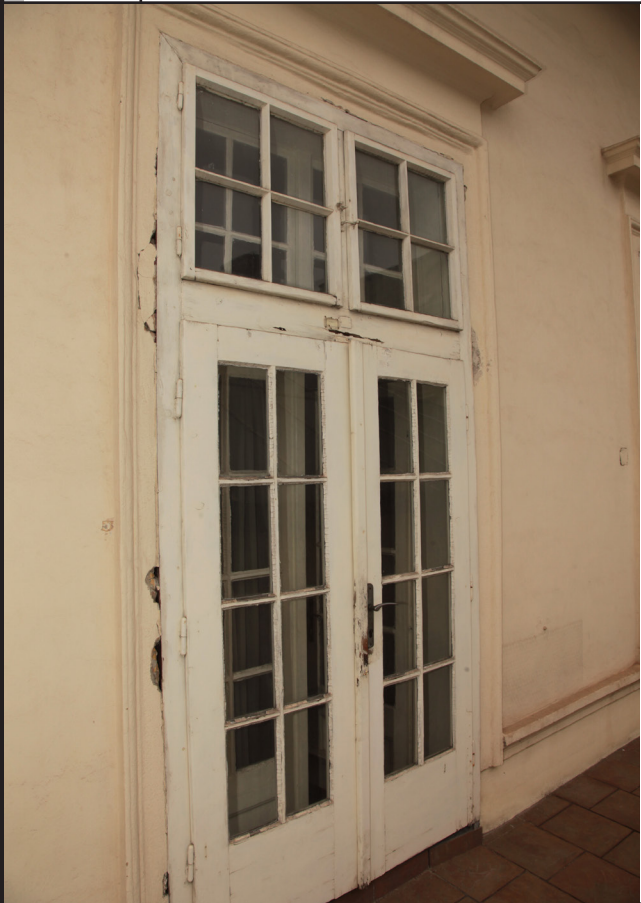
INVENTARIZÁCIA HODNOTNÝCH PRVKOV		11/2020 Ing. arch. V. KLADIVA	
<i>Prvok:</i>	2x DVOJKRÍDLOVÉ DVERE	<i>Značka:</i>	DF6
<i>Počet prvkov:</i>	1	<i>Datácia:</i>	40. roky 20. storočia
<i>Popis:</i>	2x Dvojkridlové drevené rámové dvere o jednom presklenom poli v jednoduchej obložkovej zárubni s nadsvetlíkom. Nadsvetlík zasklený 2x dvojkridlym oknom s jemne profilovanými rámami. <i>Súčasťou reštaurátorského posudku /KUC, HARNIŠ, 2019, Košice/ - VDK 10</i>		
<i>Poloha:</i>	2.07	<i>Rozmery:</i>	1350/3100
<i>Materiál:</i>	drevo, kov, sklo	<i>Povrch. úprava:</i>	biely náter - sl. kost'
<i>Detaily:</i>	vn. dvere - 2x3 pôvodné valčekové pánty, upr. zámok, novodobý štítok vr. kľučky. pôv. zástrč vonk. dvere - 2x3 pôvodné valčekové pánty, upr. zámok, novodobý štítok vr. kľučky., pôv. zástrč nadsvetlík - dobové valčekové pánty, pôvodné obrtlíky (vn. - 2x jednostranné, vonk. 2x jedno str.)		
<i>Stav:</i>	Poškodený náter, lokálne mechanické odštiepky. Výrazné odštiepy v okolí zámku a sokla. Vonk. výškovo upravované. Nové nevhodné kovanie, stopy po pôvodnom na vonk. dverách, typu elegant.

<i>Návrh:</i>	Umelecko remeselná oprava. Začistiť, odstrániť nevhodné nátery, lokálne vytmelenie a prípadné doplnenie odštiepkov. Poškodené časti preplátať. Vymeniť kovanie. Repasovať pôvodné. Obnova vybraného náteru.

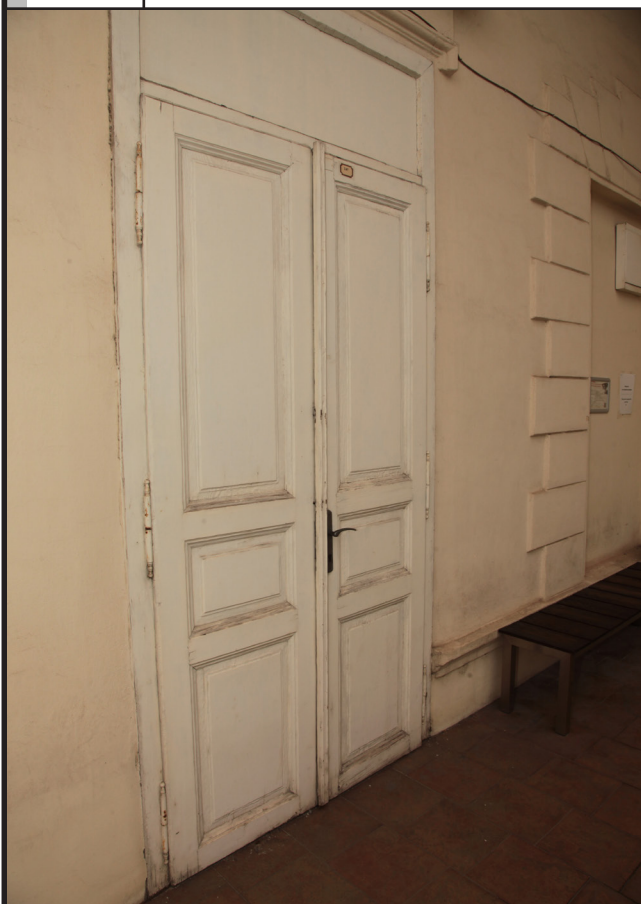
<i>Prvok:</i>	2x DVOJKRÍDLOVÉ DVERE		<i>Značka:</i>	DF7
<i>Počet prvkov:</i>	1	<i>Datácia:</i>	2. pol. 19. storočia	
<i>Popis:</i>	2x Dvojkridlové drevené rámové dvere o troch poliach s drevenými profilovanými výplňami v jednoduchej obložkovej zárubni s nadsvetlíkom. Nadsvetlík zabetónovaný. <i>Súčasťou reštaurátorského posudku /KUC, HARNIŠ, 2019, Košice/ - VDK 26</i>			
<i>Poloha:</i>	2.06	<i>Rozmery:</i>	1350/3100	
<i>Materiál:</i>	drevo, kov, sklo	<i>Povrch. úprava:</i>	biely náter - sl. kost'	
<i>Detaily:</i>	vn. dvere - 2x3 pôvodné bambuľkové pánty, upr. zámok, novodobý štítok vr. kľučky. zástrč neprístupná vonk. dvere - 2x3 pôvodné bambuľkové pánty, zámok neprístupn..., zástrč nepríst. nadsvetlík - zabetónovaný			
<i>Stav:</i>	Poškodený náter, lokálne mechanické odštiepky. Výrazné odštiepy v okolí a sokla. Vonk. výškovo upravované. Nové nevhodné kovanie.			
<i>Návrh:</i>	Reštaurovať.. Obnoviť priechod. Začistiť, odstrániť nevhodné nátery, lokálne vytmelenie a prípadné doplnenie odštiepkov. Poškodené časti preplátovať. Vymeniť kovanie. Repasovať pôvodné. Obnova vybraného náteru.

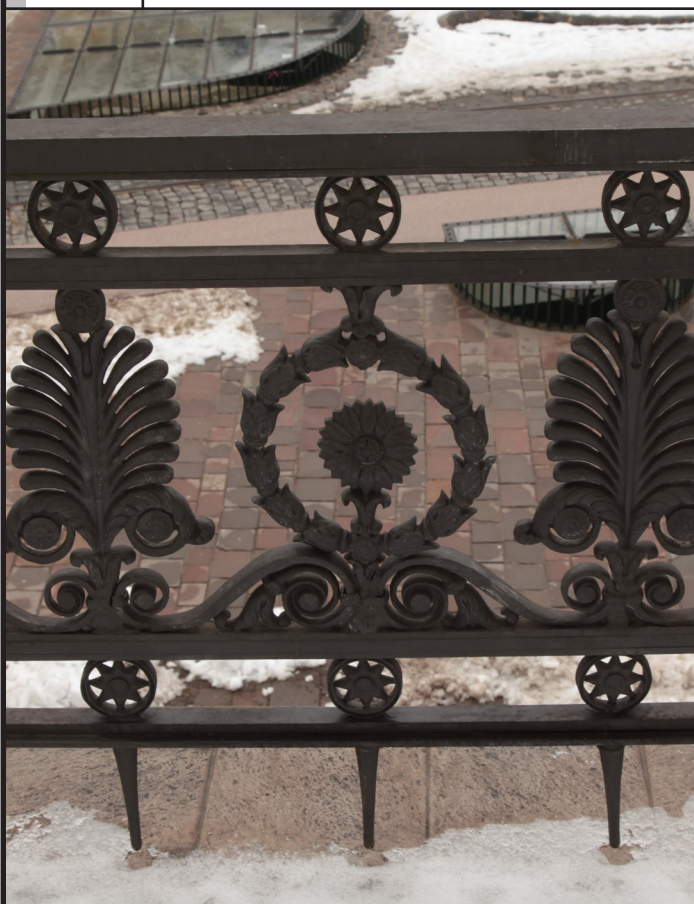
<i>Prvok:</i>	REVÍZNE DVIERKA		<i>Značka:</i>	ZF1
<i>Počet prvkov:</i>	1	<i>Datácia:</i>	30. roky 19. storočia.	
<i>Popis:</i>	Liatinové stĺpiky spájané pásovou oceľou. Výraznejšie opravované v 90. rokoch 20. storočia			
<i>Poloha:</i>	balkón	<i>Rozmery:</i>	v. 970 mm, dl. 17.3 m	
<i>Materiál:</i>	liatina, oceľ	<i>Povrch. úprava:</i>	antracitový náter	
<i>Detaily:</i>	Upravované kotvenie a madlo.			
<i>Stav:</i>	Lokálne napadnuté koróziou. Poškodený náter.			
<i>Návrh:</i>	Umelecko - remeselné opraviť. Obnoviť náter, odstrániť koróziu. Revízia kotvenia, prípadná výmena.
