ŠTÁTNA VEDECKÁ KNIŽNICA FORGÁCHOV PALÁC

Hlavná 10, 040 01 Košice

PAMIATKOVÝ ARCHITEKTONICKO- HISTORICKÝ VÝSKUM *I. TEXTOVÁ ČASŤ*

DECEMBER | 2020

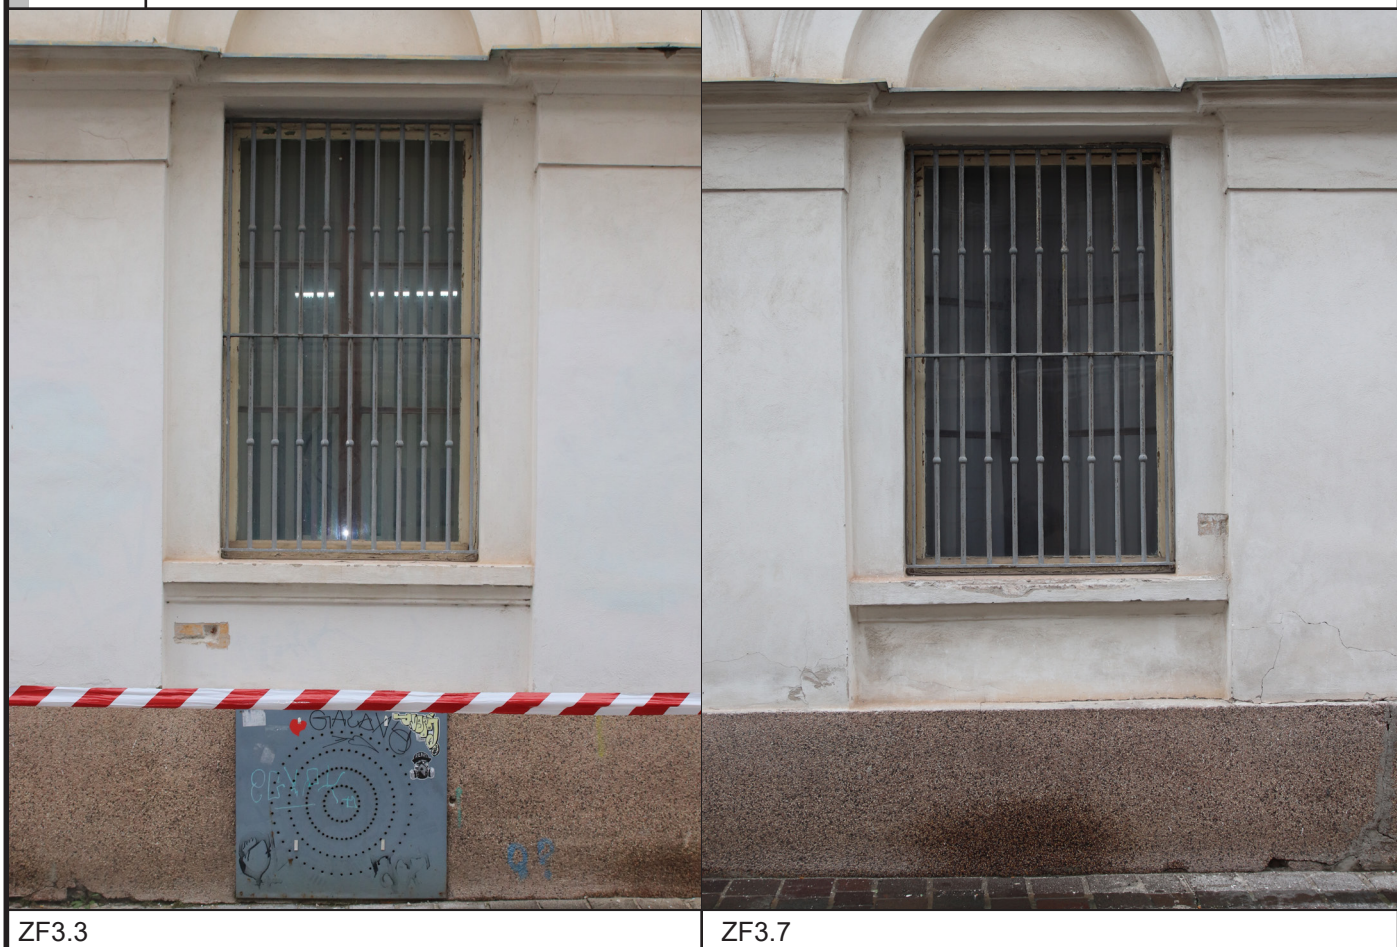
INVENTARIZÁCIA HODNOTNÝCH PRVKOV		11/2020 Ing. arch. V. KLADIVA	
Prvok:	MREŽA	Značka:	ZF3.1 - ZF3.8
Počet prvkov:	8	Datácia:	40. roky 20. storočia
Popis:	Oceľová mreža okna z oceľových polygonálnych tyčí osadených v oceľovom ráme z pásovej ocele. Pevne kotvené do ostenia.		
Poloha:	ZF3.1 - 1.24; ZF3.2 - 1.21b; ZF3.3 - 1.21a; ZF3.4 - 1.19b ZF3.5-ZF3.7 - 1.28; ZF3.8 - 1.46	Rozmery:	1020/1870
Materiál:	oceľ	Povrch. úprava:	sivý náter
Detaily:	Na tyčiach dekoratívne gule. Pod sivým náterom presvitajú ďalšie vrstvy.		
Stav:	Druhotný šedý náter odretý. Lokálne napadnutie koróziou.		
Návrh:	Umelecko remeselná oprava. Odstrániť šedý náter, obnoviť pôvodný. Začistiť. Odstrániť koróziu. Opatriť antikoróznym náterom.

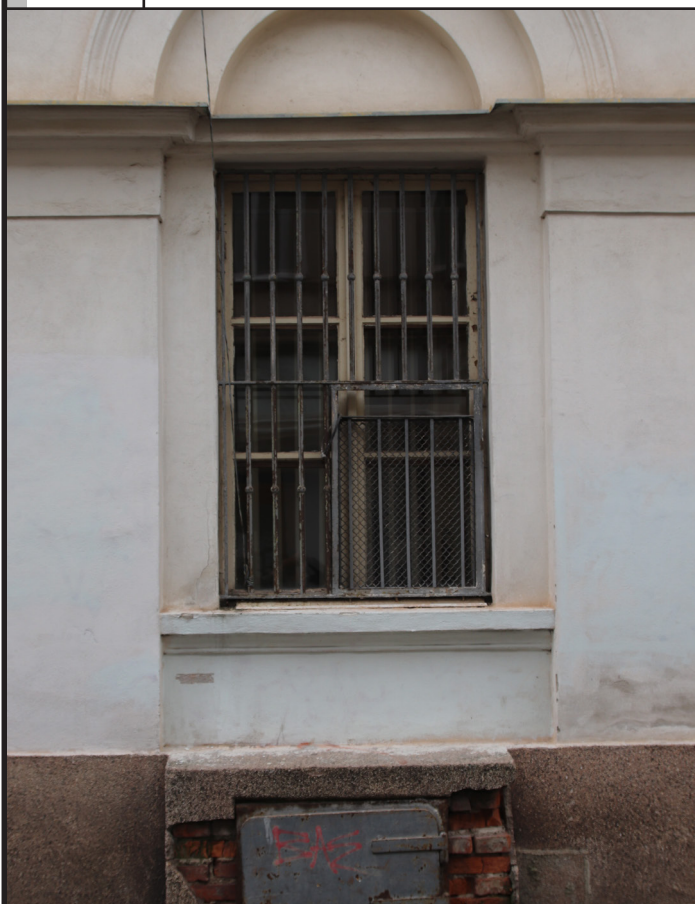
<i>Prvok:</i>	MREŽA		<i>Značka:</i>	ZF4
<i>Počet prvkov:</i>	8	<i>Datácia:</i>	40. roky 20. storočia	
<i>Popis:</i>	Oceľová mreža okna z oceľových polygonálnych tyčí osadených v oceľovom ráme z pásovej ocele. S otváracím krídlom v ľavej dolnej časti. Pevne kotvené do ostenia.			
<i>Poloha:</i>	1.19b	<i>Rozmery:</i>	1020/1870	
<i>Materiál:</i>	oceľ	<i>Povrch. úprava:</i>	sivý náter	
<i>Detaily:</i>	Na tyčiach dekoratívne gule. Pod sivým náterom presvitajú ďalšie vrstvy. Otvárací segment krytý sekundárnou mriežkou.			
<i>Stav:</i>	Druhotný šedý náter odretý. Lokálne napadnutie koróziou.			
<i>Návrh:</i>	Umelecko remeselná oprava. Odstrániť šedý náter, obnoviť pôvodný. Začistiť. Odstrániť koróziu. Opatriť antikoróznym náterom.

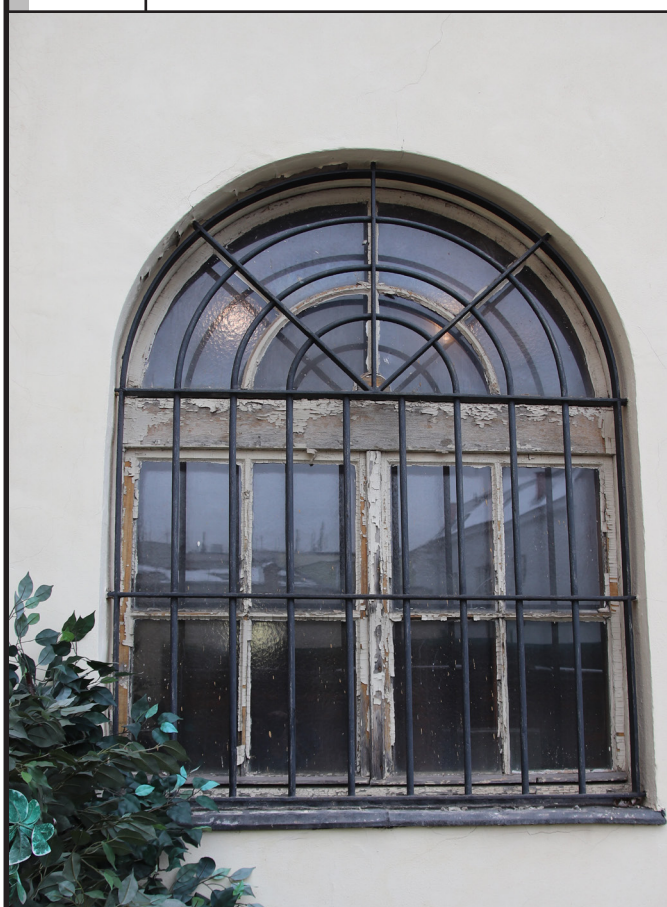
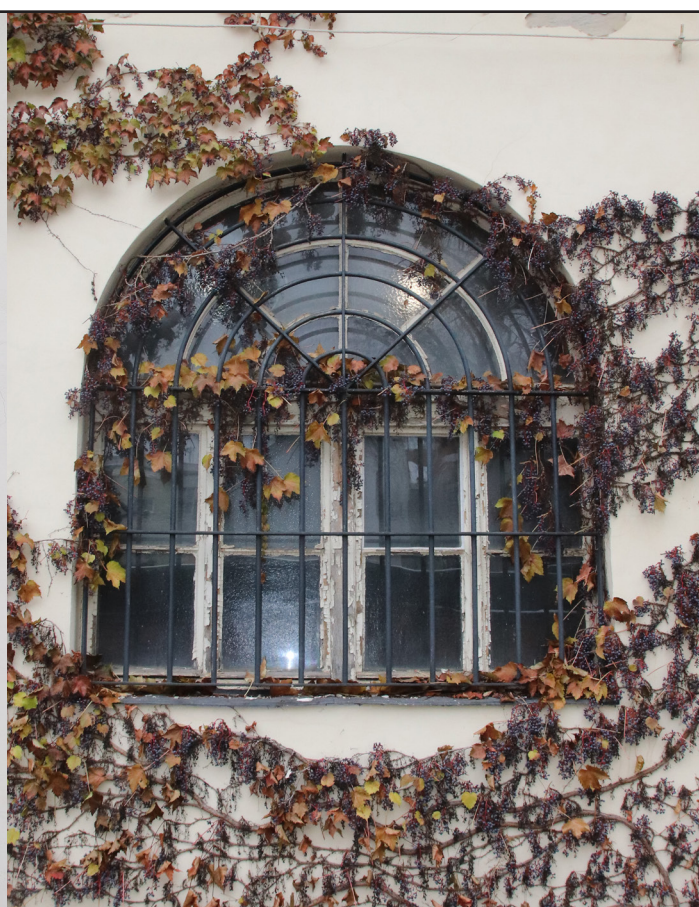
<i>Stav:</i>	Čierny náter odretý. Lokálne napadnutie koróziou.
--------------	---

<i>Návrh:</i>	Umelecko remeselná oprava. Obnoviť čierny náter. Začistiť. Odstrániť koróziu. Opatriť antikoróznym náterom.
---------------	---

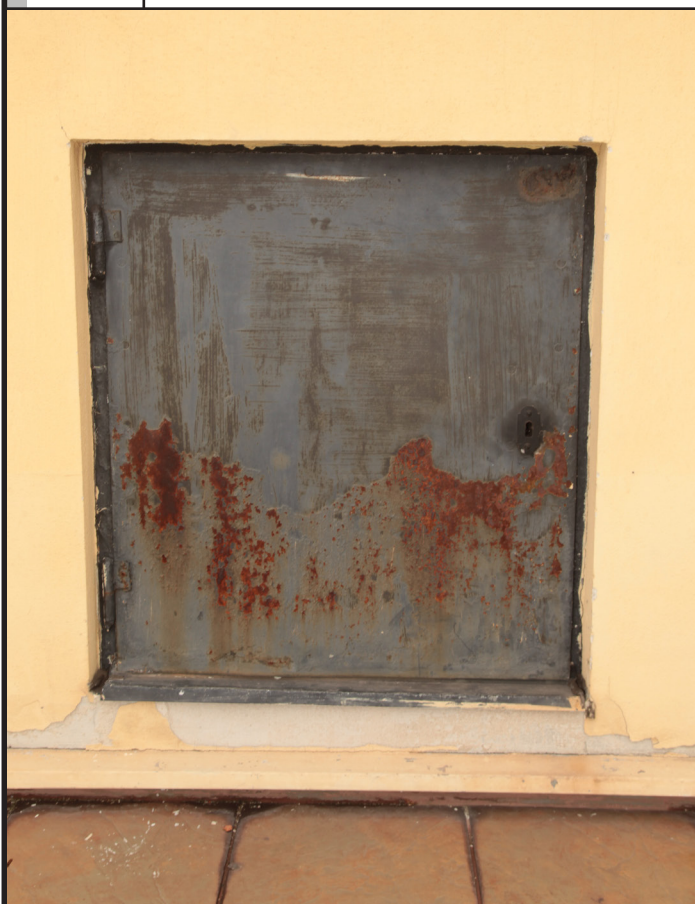
ZF6

Stav: Napadnuté koróziou. Poškodený náter.

Návrh: Umelecko - remeselne opraviť. Ponechať na mieste. Odstrániť vrstvy náterov a koróziu, začistiť, obnoviť pôvodný čierny náter.

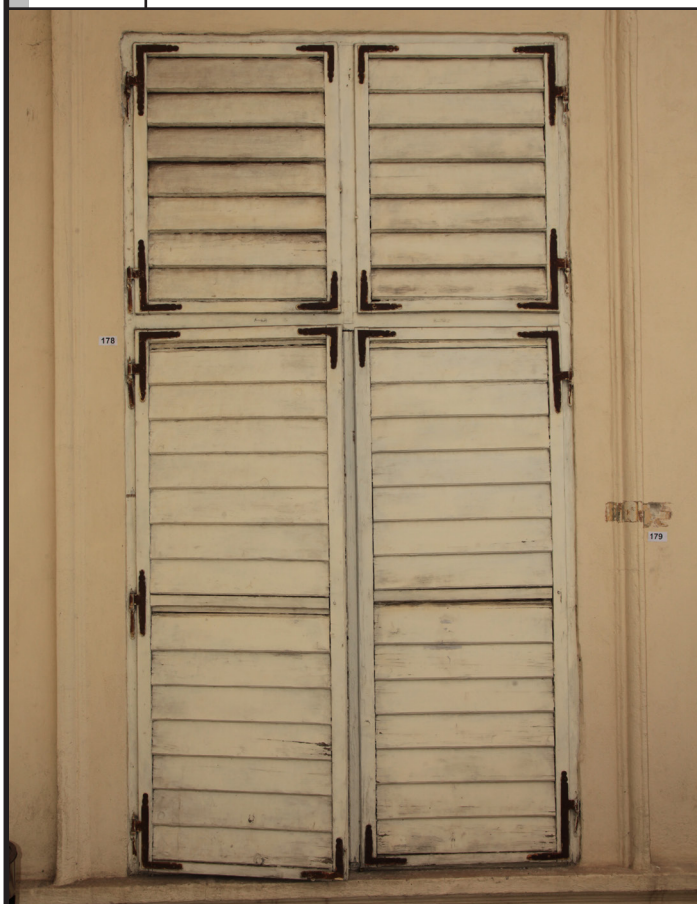
Prvok:	VONKAJŠIA DVOJKRÍDLOVÁ ŽALUZIE		Značka:	TF1
Počet prvkov:	1	Datácia:	30. roky 19. storočia	
Popis:	<p>Žaluzie drevené o 2x dvoch poliach v drevenom ráme, 1x o jednom poli. Rám žaluzie jemne profilovaný.</p> <p><i>Súčasťou reštaurátorského posudku /KUC, HARNIŠ, 2019, Košice/ - EDK A</i></p>			
Poloha:	terasa	Rozmery:	1290/1600	
Materiál:	drevo, kov	Povrch. úprava:	biely náter, viac. vrstiev	
Detaily:	10x pôvodné trojbodové závesy, lamely žaluzí pevné. V hornom ľavom poli skrytý prieduch.			
Stav:	Miestami mechanické poškodenie závesu, nepôvodný biely náter. Korodované kovania. Konštrukčne zosadnuté.			
Návrh:	Reštaurovať. Začistiť, vyspraviť, rozvolnené spoje sklížiť. Reštaurovať kovanie, obnoviť vybraný náter.

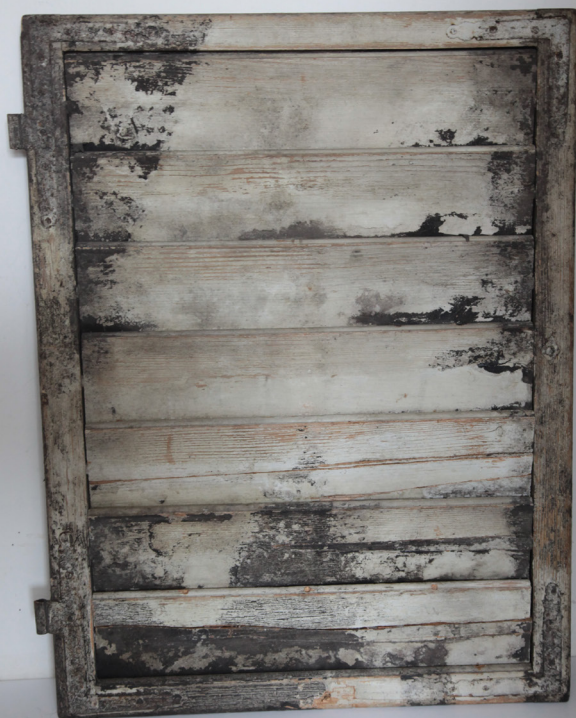
<i>Prvok:</i>	VONKAJŠIA DVOJKRÍDLOVÁ ŽALUZIE		<i>Značka:</i>	TF2
<i>Počet prvkov:</i>	1	<i>Datácia:</i>	30. roky 19. storočia	
<i>Popis:</i>	Jedno pole žaluzí drevených v drevenom ráme Rám žaluzie jemne profilovaný.			
<i>Poloha:</i>	nájdene - 3.04	<i>Rozmery:</i>	1290/1600	
<i>Materiál:</i>	drevo, kov	<i>Povrch. úprava:</i>	biely náter, viac. vrstiev	
<i>Detaily:</i>	2x pôvodné závesy, lamely žaluzí pohyblivé.			
<i>Stav:</i>	Miestami mechanické poškodenie závesu, nepôvodný biely náter. Korodované kovania. Konštrukčne zosadnuté.			
<i>Návrh:</i>	Reštaurovať. Začistiť, vyspraviť, rozvolnené spoje sklížiť. Reštaurovať kovanie, obnoviť vybraný náter. Použiť ako prípadný podklad pre kópie.

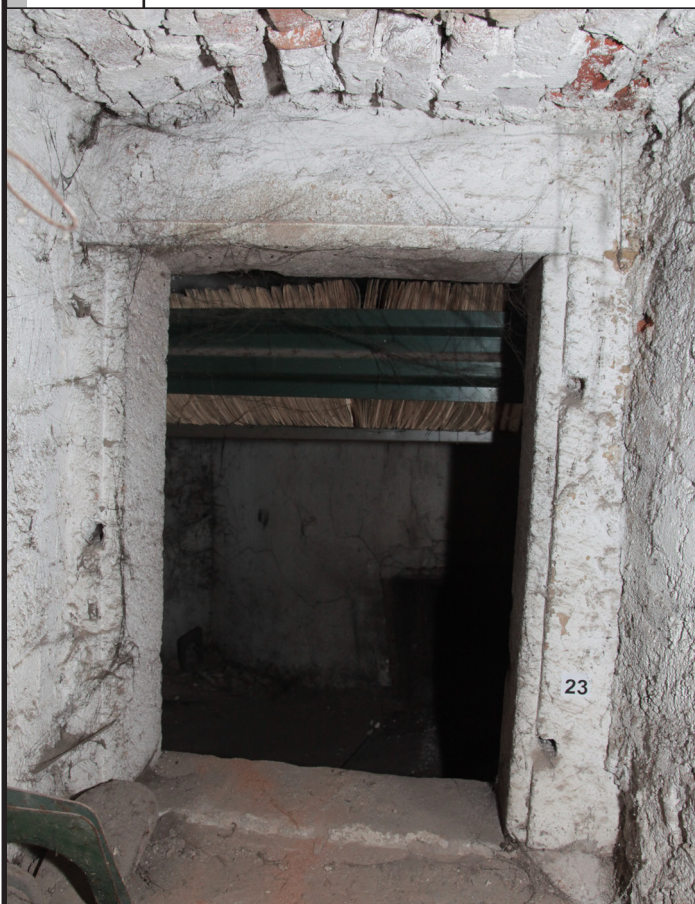
KA 1 z m. 0.3e

<i>Stav:</i>	V dobrom stave. Hrany mierne mechanicky poškodené (hlavne prah), vrátane profilácie. Bielenie na viacerých miestach poškodené (ošúchané) Bez zasolenia, vlhkosti.		
--------------	---	--	--

<i>Návrh:</i>	Ponechať na mieste. Odborne konzervovať (šetrne začistiť, obnoviť vápenné bielenie)		
---------------	---	--	--

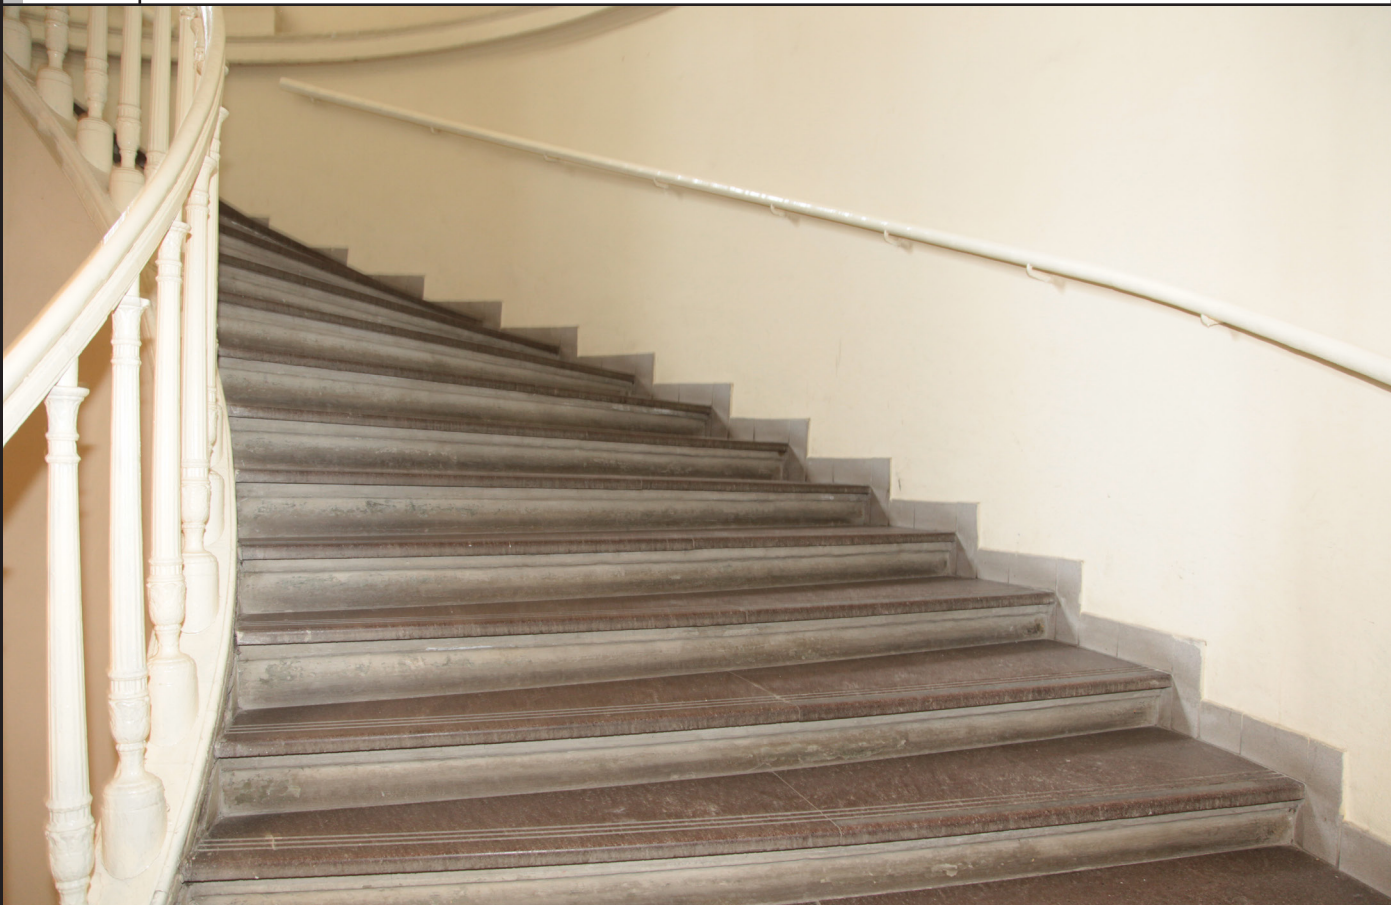
KA 2

INVENTARIZÁCIA HODNOTNÝCH PRVKOV		11/2020 Ing. arch. V. KLADIVA	
<i>Prvok:</i>	SCHODISKOVÉ STUPNE	<i>Značka:</i>	KA2
<i>Počet prvkov:</i>	29 stupňov	<i>Datácia:</i>	1.pol. 20. storočia
<i>Popis:</i>	Kamenné schodiskové stupne, profilované, doplnené o nové nášlapy z umelého kameňa		
<i>Poloha:</i>	1.08	<i>Rozmery:</i>	2250x420x160
<i>Materiál:</i>	kameň, umelý kameň	<i>Povrch. úprava:</i>	tmavobéžový náter
<i>Detaily:</i>	Upravované, pôvodné nášlapy (pravdepodobne drevené) nahradené novými z umelého kameňa (lep-enými), so spodnej strany zpevnené oceľovými L profilmi v 90. rokoch 20. storočia		
<i>Stav:</i>	miestami mechanické poškodenie, fragmenty viditeľných starších náterov. nášlapy a bočnica u steny novodobé, nevhodné.		
<i>Návrh:</i>	Umelecko - remeselne opraviť. Opatrne odstrániť novodobé nášlapy. Revízia pôvodných konštrukcií. Nahradiť tvarovo a remeselne vhodnejšími drevenými nášlapmi z tvrdého masívneho dreva. Začistiť, obnoviť vybraný náter. Doplniť bočnicu u zábradlia.

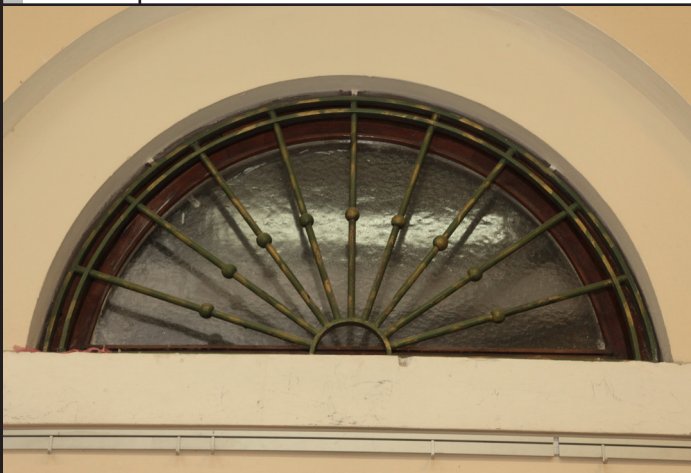
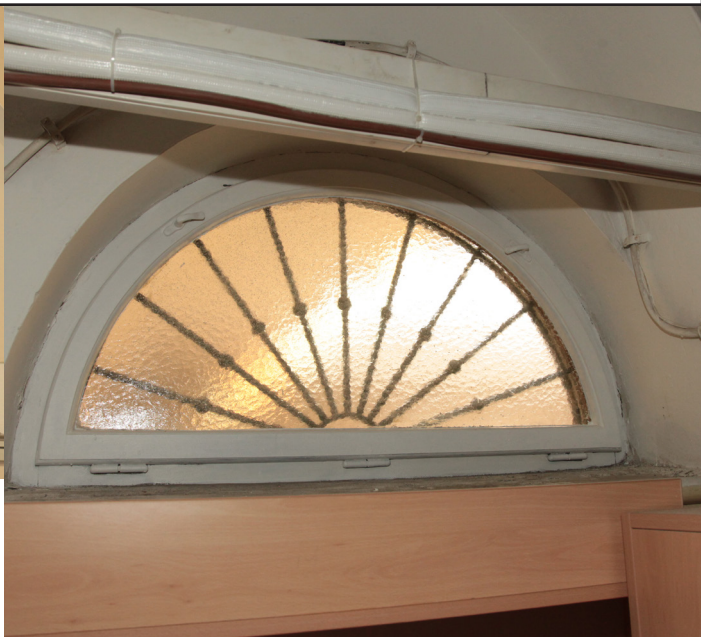
O2.2		O2.3

INVENTARIZÁCIA HODNOTNÝCH PRVKOV		11/2020 Ing. arch. V. KLADIVA	
<i>Prvok:</i>	JEDNODUCHÉ VÝKLOPNÉ OKNO		<i>Značka:</i> O2.1- O2.6
<i>Počet prvkov:</i>	6	<i>Datácia:</i>	40. roky 20. storočia
<i>Popis:</i>	Okno drevené polkruhové v drevenom ráme. Rám krídla jemne profilovaný. Zasklenie polopriehľadné (zvlernenie)		
<i>Poloha:</i>	1.03	<i>Rozmery:</i>	pol. 620
<i>Materiál:</i>	drevo, sklo, ocel, mosadz	<i>Povrch. úprava:</i>	lomený fláder; náter slon. kost'
<i>Detaily:</i>	3x valčekové zapustené valčekové pánty, 2x olivky mosadzné zahnuté jednostranné, typu elegant O2.1, O2.2 - preveriť pevné zasklenie		
<i>Stav:</i>	Mierne poškodené, hlavne nátery a mechanika kľučiek. O2.3, O2.4 - z jednej strany lomený biely náter.		
<i>Návrh:</i>	Umelecko - remeselná oprava - začistiť, v prípade potreby vyspraviť, rozvolnené spoje sklížiť. V maximálnej miere zachovať hist. sklenené výplne, repasovať kovanie a v prípade potreby opraviť alebo doplniť, obnoviť nátery. O2.3, O2.4 - Odstrániť biely náter, obnoviť lomený fláder.

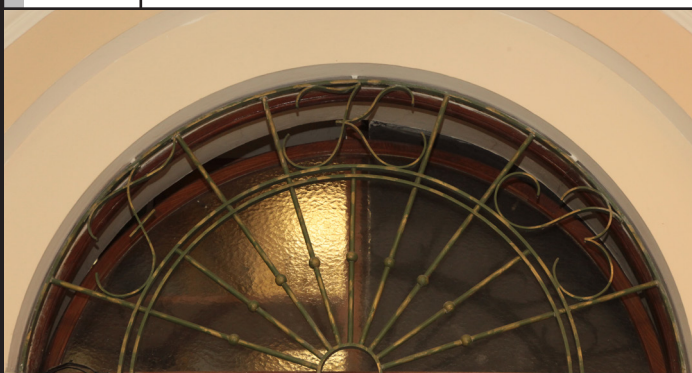
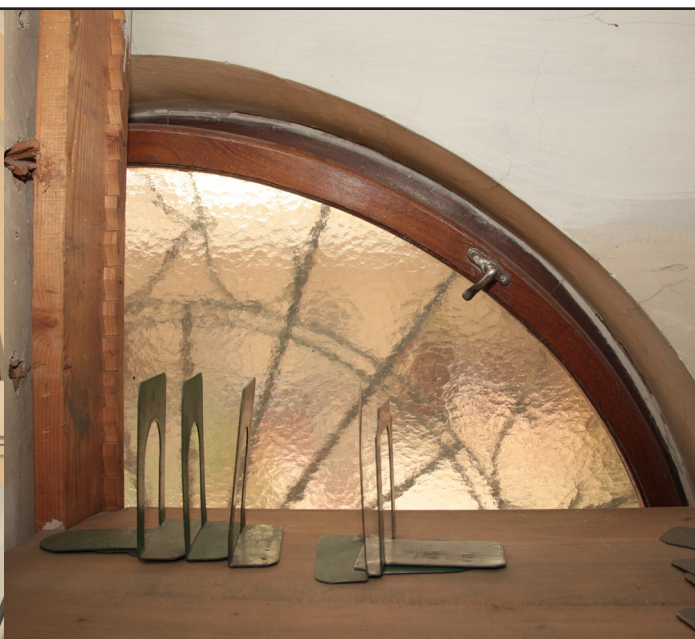
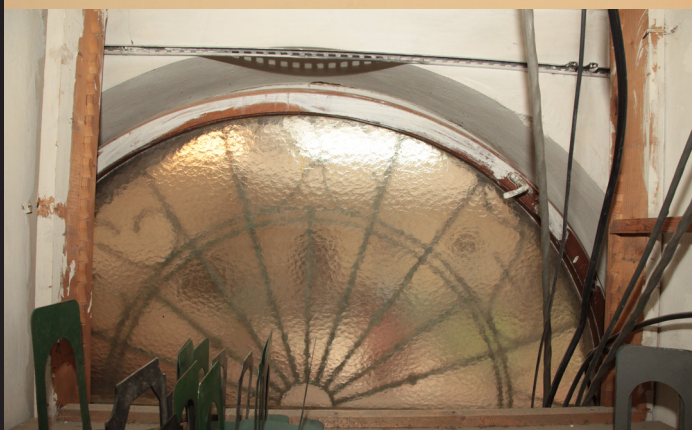
Stav: Mierne poškodené, hlavne nátery a mechanika kľučiek.
O2.1 - z jednej strany nevhodný biely náter

Návrh: Umelecko - remeselná oprava - začistiť, v prípade potreby vyspraviť, rozvolnené spoje sklížiť. V maximálnej miere zachovať hist. sklenené výplne, repasovať kovanie a v prípade potreby opraviť alebo doplniť, obnoviť nátery. O3.1 - Odstrániť biely náter.

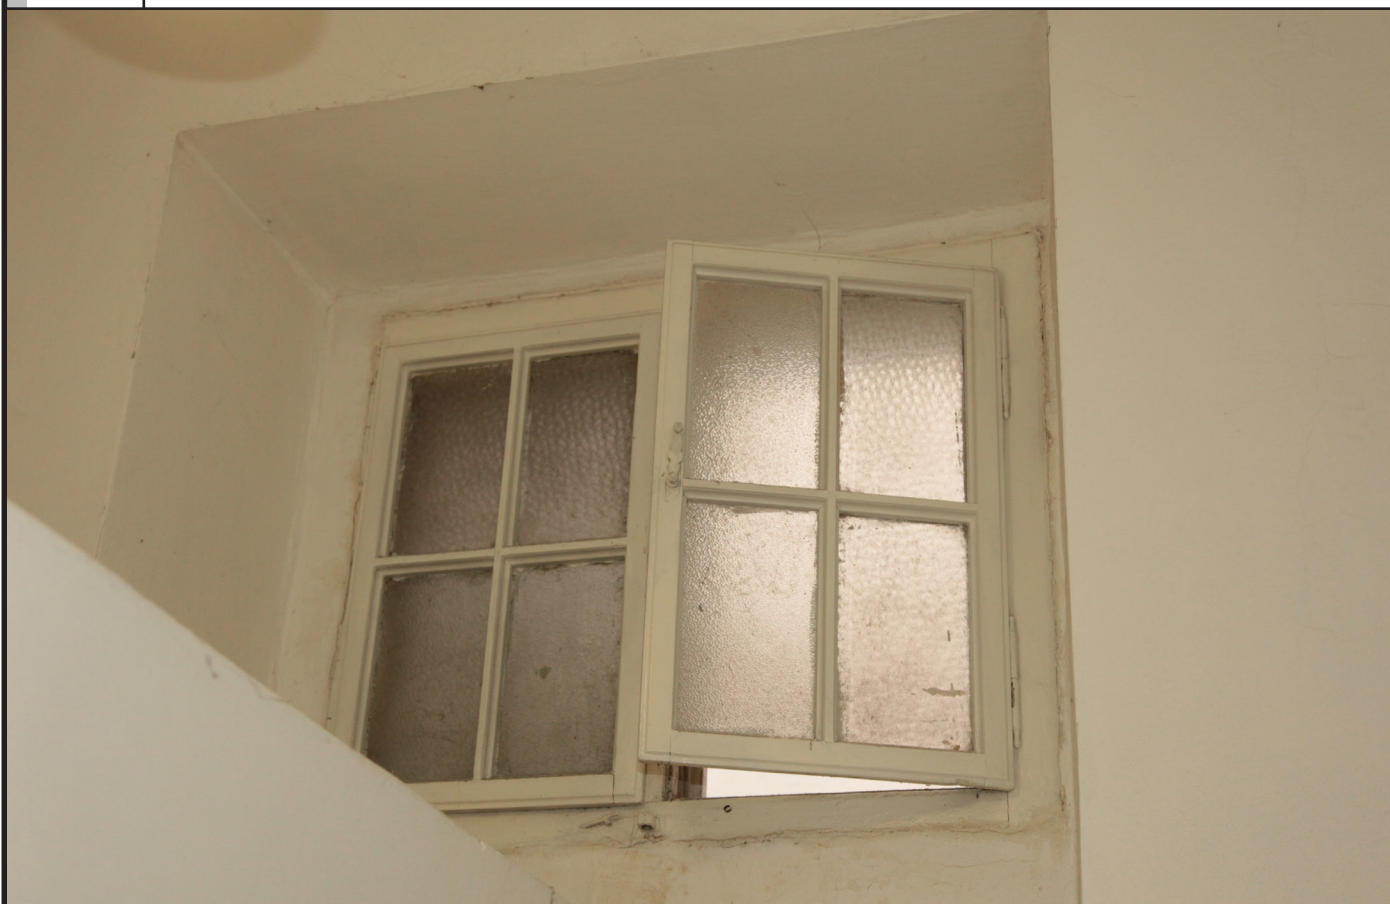
<i>Prvok:</i>	JEDNODUCHÉ DVOJKRÍDLOVÉ OKNO		<i>Značka:</i>	O5
<i>Počet prvkov:</i>	1	<i>Datácia:</i>	prelom 19. a 20. storočia	
<i>Popis:</i>	Okno drevené rámové v drevenom ráme. Rám krídla jemne profilovaný. Zasklenie polopriehľadné (dekor)			
<i>Poloha:</i>	2.53	<i>Rozmery:</i>	1050/800	
<i>Materiál:</i>	drevo, sklo, kov	<i>Povrch. úprava:</i>	biely náter - sl. kost'	
<i>Detaily:</i>	2x2 bambuľkové pánty, 1x obojstranný obrtlík kovový			
<i>Stav:</i>	Dobrý stav, mierne poškodené, hlavne nátery.			
<i>Návrh:</i>	Umelecko - remeselná oprava - začistiť, v prípade potreby vyspraviť, rozvolnené spoje sklížiť. Zjednotiť sklenené výplne, repasovať kovanie, obnoviť nátery.

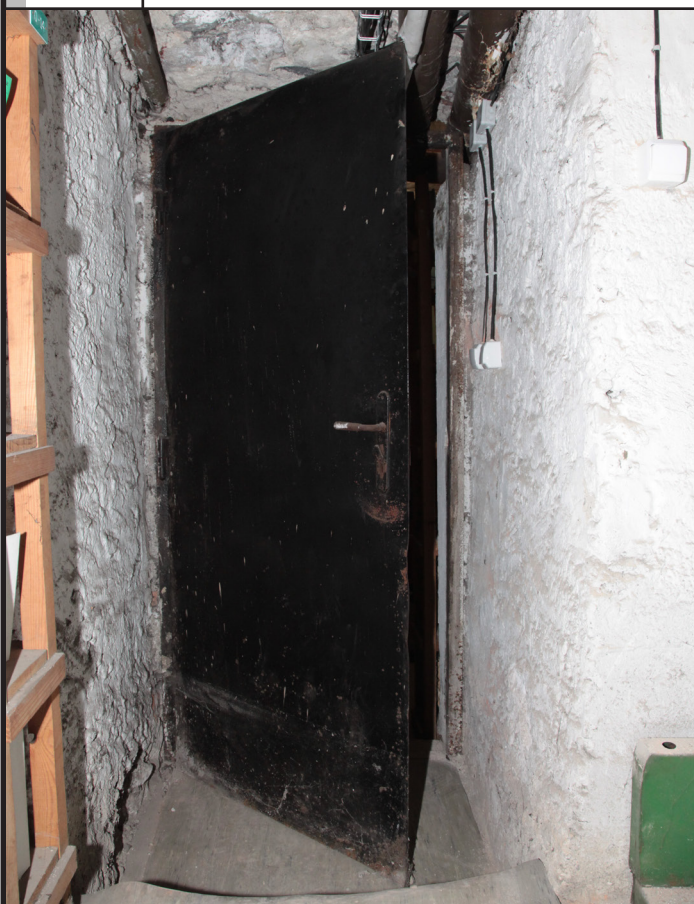
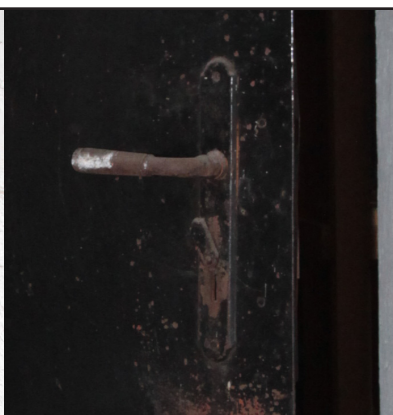
Stav:	Lokálne napadnuté koróziou, poškodené vrstvy náterov. Namáhaním mierne deformované zámky.		
--------------	---	--	--

Návrh:	V prípade ponechania existujúcich rozmerov otvorov umelecko - remeselne opraviť. Odstrániť vrstvy náterov a koróziu, začistiť, obnoviť pôvodný čierny náter. Repasovať pôvodné zámky. <i>Inak použiť v novej polohe alebo uložiť do depozitu</i>		
---------------	---	--	--

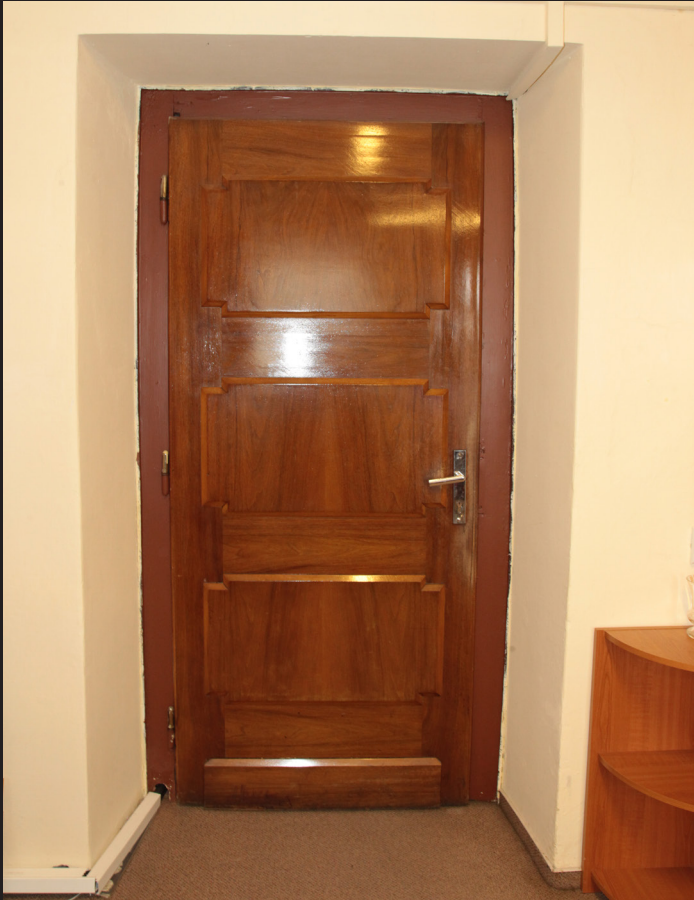
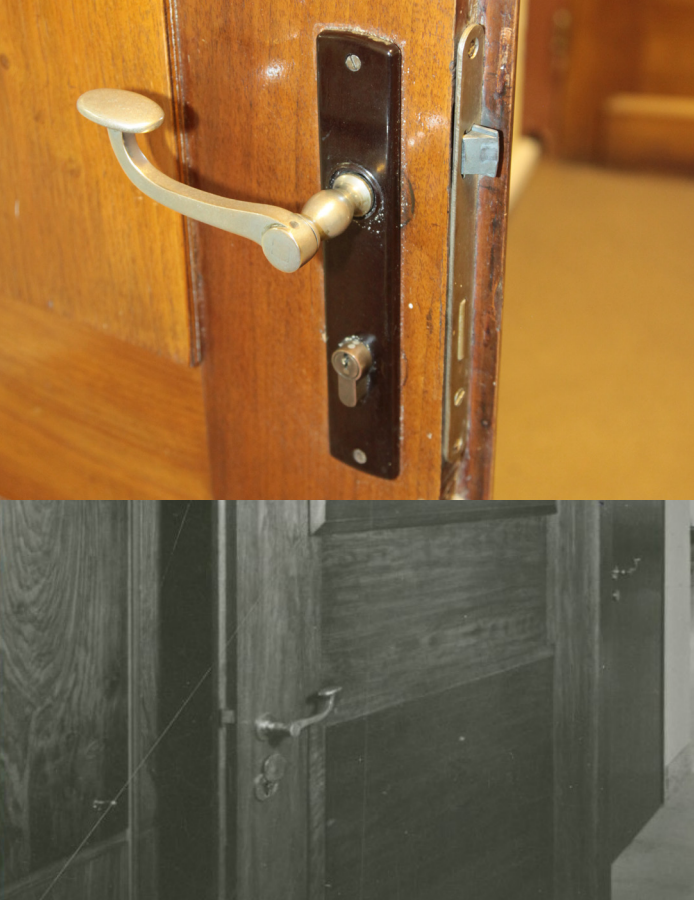
D5.3.		D5.1 - detail kľučky

INVENTARIZÁCIA HODNOTNÝCH PRVKOV		11/2020 Ing. arch. V. KLADIVA	
<i>Prvok:</i>	KRÍDLA JEDNOKRÍDLOVÝCH DVERÍ	<i>Značka:</i>	D5.1 - D5.3
<i>Počet prvkov:</i>	3	<i>Datácia:</i>	40.roky. 20. storočia
<i>Popis:</i>	Jednokrídlové drevené rámové dýhované dvere o troch polygonálnych poliach s drevenými jednoduchými výplňami v sekundárnej (druhotne presunutú dvere) obložkovej zárubni.		
<i>Poloha:</i>	1.22	<i>Rozmery:</i>	970 / 2150 D5.2 - 800/2150
<i>Materiál:</i>	drevo, kov, mosadz	<i>Povrch. úprava:</i>	dýha lakovaná
<i>Detaily:</i>	Na krídlach 3x valčekové dobové pánty. Stopy po kruhových štítkoch kľučky a zámku. Upravované zámky. D 5.1 - pôvodná atypická mosadzná kľučka		
<i>Stav:</i>	V dobrom stave, v okolí kľučiek mechanické opotrebenie laku, drobné odštiepky V nových , nevyhovujúcich zárubniach z 50. rokov 20. storočia Okrem kľučky na D5.1 nevhodné kovanie.		
<i>Návrh:</i>	Umelecko rem. oprava. Začistiť, obnoviť poškodený lak, tmel. a dopl. drobných odštiepkov. Repasovať kľučku. Zhotovenie kópií kovania podľa vzoru na D5.1 a na dob. fotografiách. Výmena na vhodnejšie zámky. Osadiť do nových zárubní podľa tvarovej kópie dverí D6. Možnosť presunúť do novej pozície.

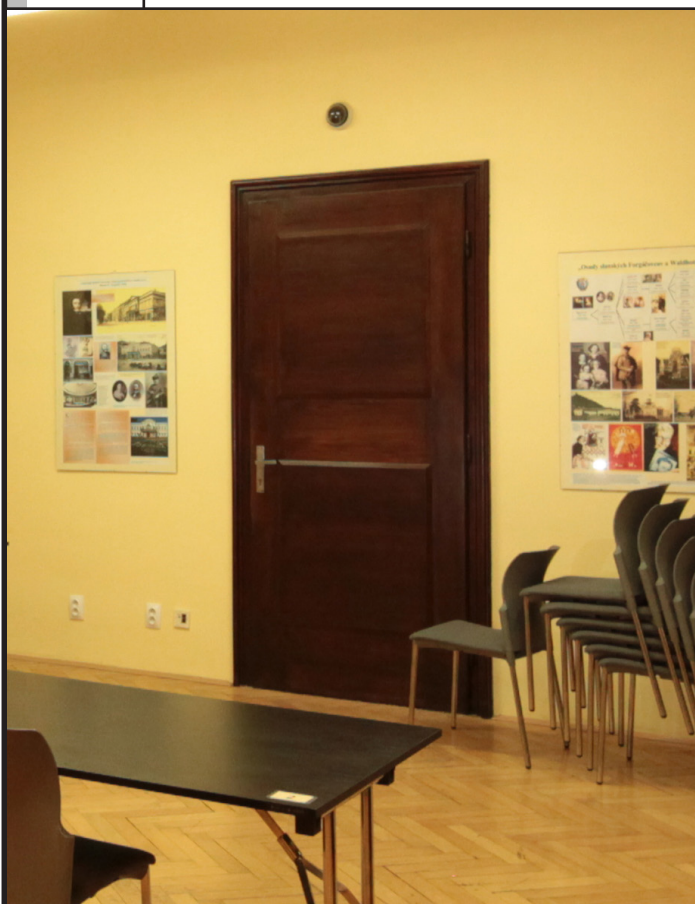
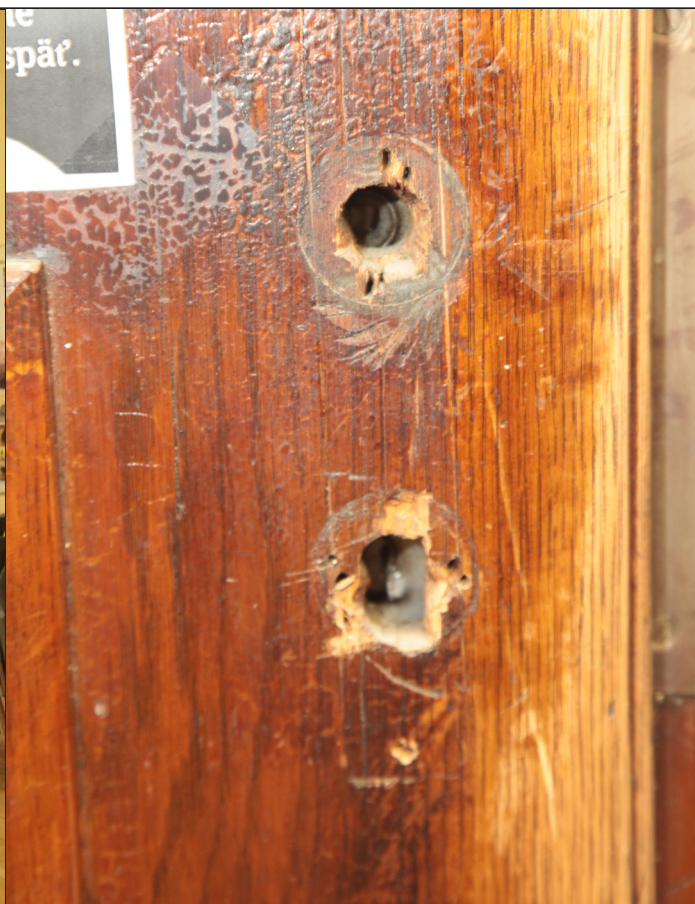
Stav: V dobrom stave, v okolí kľučiek mechanické opotrebenie laku, drobné odštiepky
Druhotné nevhodné kovania, vrátane zámkov a kľučiek.
D6.1. komplet bez kovania; D6.2 chýba krídlo dverí

Návrh: Umelecko remeselná oprava. Začistiť, obnoviť poškodený lak, tmel. a dopl. drobných odštiepkov.
Zhotovenie kópií kovania podľa vzoru na D5.1 a dobových fotografiách. Výmena na vhodnejšie zámky.
D6.2. doplniť krídlo dverí. V prípade rušenia priečok novo osadiť v rámci rekonštrukcie, vr. zárubní.

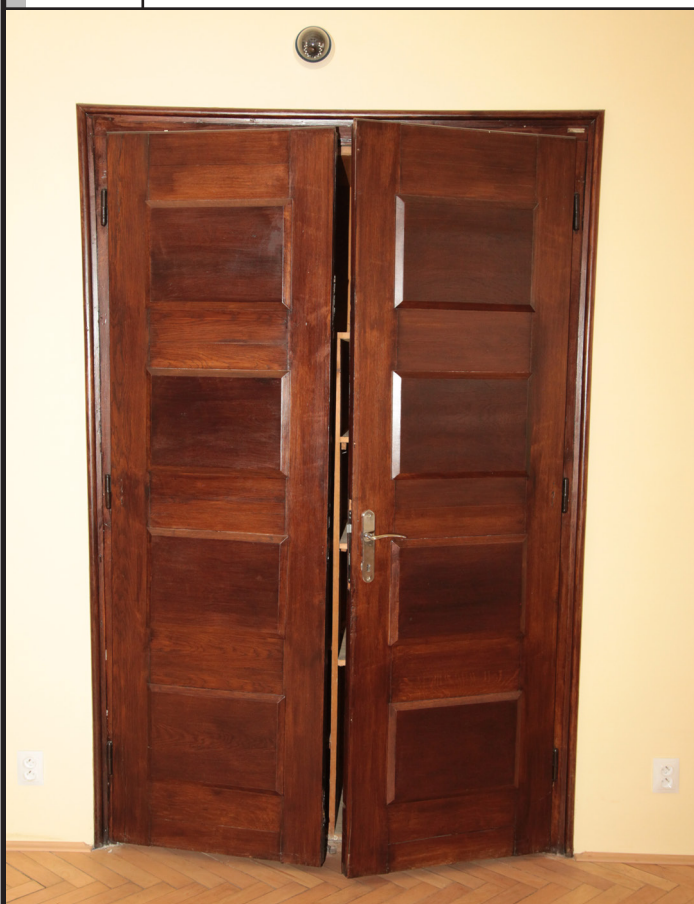
<i>Prvok:</i>	DVOJKRÍDLOVÉ DVERE		<i>Značka:</i>	D8
<i>Počet prvkov:</i>	1	<i>Datácia:</i>	40.roky. 20. storočia	
<i>Popis:</i>	Dvojkřídlové drevené rámové dýhované dvere o troch polygonálnych poliach s drevenými jednoduchými výplňami v profilovanej obložkovej zárubni.			
<i>Poloha:</i>	1.28	<i>Rozmery:</i>	1400/2330	
<i>Materiál:</i>	drevo, kov	<i>Povrch. úprava:</i>	dýha lakovaná	
<i>Detaily:</i>	2x3 valčekové dobové pánty. Stopy po kruhových štítkoch kľučky a zámku. Nové kovanie. Zástrče pevného krídla pôvodné			
<i>Stav:</i>	V dobrom stave, lokálne mechanické opotrebenie laku, drobné odštiepky. Druhotné nevhodné kovania, vrátane zámkov a kľučiek.			
<i>Návrh:</i>	Umelecko remeselná oprava. Začistiť, obnoviť poškodený lak, tmelenie a dopl. drobných odštiepkov. Zhotovenie kópií kovania podľa vzoru na D5.1 a dobových fotografiách. Výmena na vhodnejšie zámky. Repasovať zástrče.

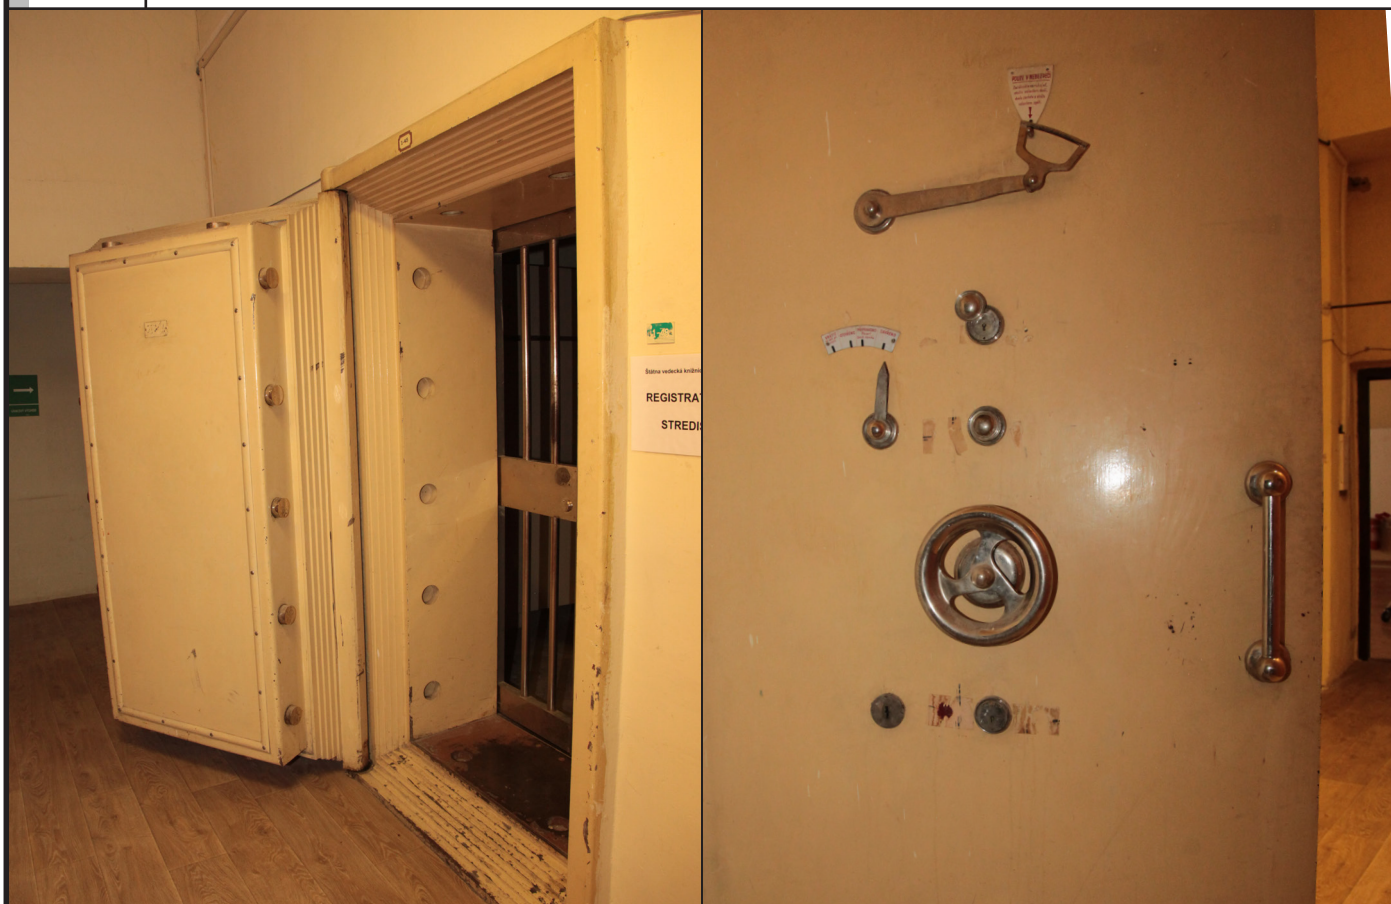
<i>Prvok:</i>	JEDNOKRÍDLOVÉ DVERE		<i>Značka:</i>	D9
<i>Počet prvkov:</i>	1	<i>Datácia:</i>	1945 - 1948	
<i>Popis:</i>	Jednokrídlové pancierové oceľové dvere v oceľovom ráme. Točnicový záves. Trezorové dvere. Súčasťou mrežované dvere z chromovanej tyčovej ocele v oceľovom chromovanom ráme.			
<i>Poloha:</i>	1.28a	<i>Rozmery:</i>	810/2330	
<i>Materiál:</i>	oceľ	<i>Povrch. úprava:</i>	lomená béžová, chrom. oceľ	
<i>Detaily:</i>	Pôvodný zámkový systém, chromované prvky.			
<i>Stav:</i>	V dobrom stave, lokálne mechanické opotrebenie náterov. Hlavne v spodnej časti lokálne napadnutie koróziou.			
<i>Návrh:</i>	Odborná oprava. Začistiť, obnoviť poškodený náter. Repasovať kovanie.

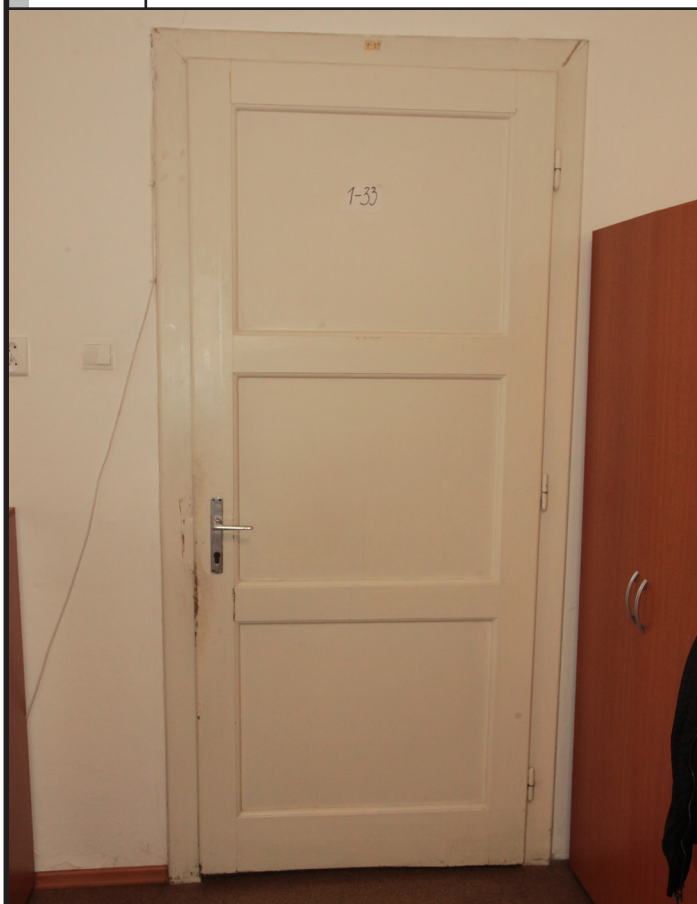
<i>Prvok:</i>	JEDNOKRÍDLOVÉ DVERE		<i>Značka:</i>	D13
<i>Počet prvkov:</i>	1	<i>Datácia:</i>	1.pol. 20. storočia	
<i>Popis:</i>	Jednokrídlové drevené rámové dvere o troch poliach s drevenými hladkými výplňami v jednoduchej obložkovej zárubni.			
<i>Poloha:</i>	1.30	<i>Rozmery:</i>	900/2220	
<i>Materiál:</i>	drevo, kov	<i>Povrch. úprava:</i>	biely náter, sl. kost'	
<i>Detaily:</i>	3x valčekové dobové pánty. Novodobé kovanie, vrátane zámku. upravovaný protikus.			
<i>Stav:</i>	Poškodené viacvrstvé nátery, lokálne mechanické odštiepky hlavne v okolí zámku. Upravovaný zámok vrátane oplechovaného protikusu.			
<i>Návrh:</i>	Umelecko remeselná oprava. Začistiť, obnoviť náter, lokálne vytmelenie a prípadné doplnenie odštiepkov. Oprava protikusu, výmena kovania za kovanie typu elegant.

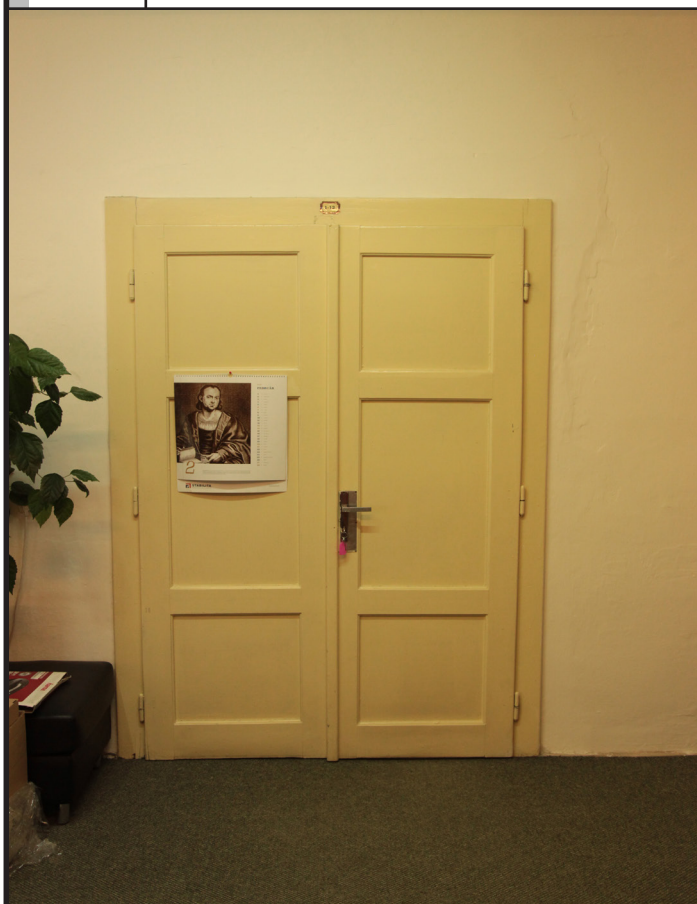
<i>Prvok:</i>	DVOJKRÍDLOVÉ DVERE		<i>Značka:</i>	D16
<i>Počet prvkov:</i>	1	<i>Datácia:</i>	1.pol. 20. storočia	
<i>Popis:</i>	Dvojkřídlové drevené rámové dvere o troch poliach s drevenými hladkými výplňami v jednoduchej obložkovej zárubni.			
<i>Poloha:</i>	1.12	<i>Rozmery:</i>	1400/2200	
<i>Materiál:</i>	drevo, kov	<i>Povrch. úprava:</i>	náter, lomená béžová	
<i>Detaily:</i>	3x valčekové dobové pánty. Novodobé kovanie, vrátane zámku. upravovaný protikus. Zástrč pôvodná. Protikus zástrče upravovaný			
<i>Stav:</i>	V dobrom stave, v okolí kľučiek mechanické opotrebenie náteru, drobné odštiepky. Oplechovanie v mieste zámku. Vymenená klapačka Druhotné nevhodné kovania, vrátane zámkov a kľučiek.			
<i>Návrh:</i>	Umelecko remeselná oprava. Začistiť, obnoviť náter, tmelenie a prípadné doplnenie drobných odštiepkov. Repasovať rám v mieste zámku. Výmena kovania za kovanie typu Elegant. Repasovať zástrče.

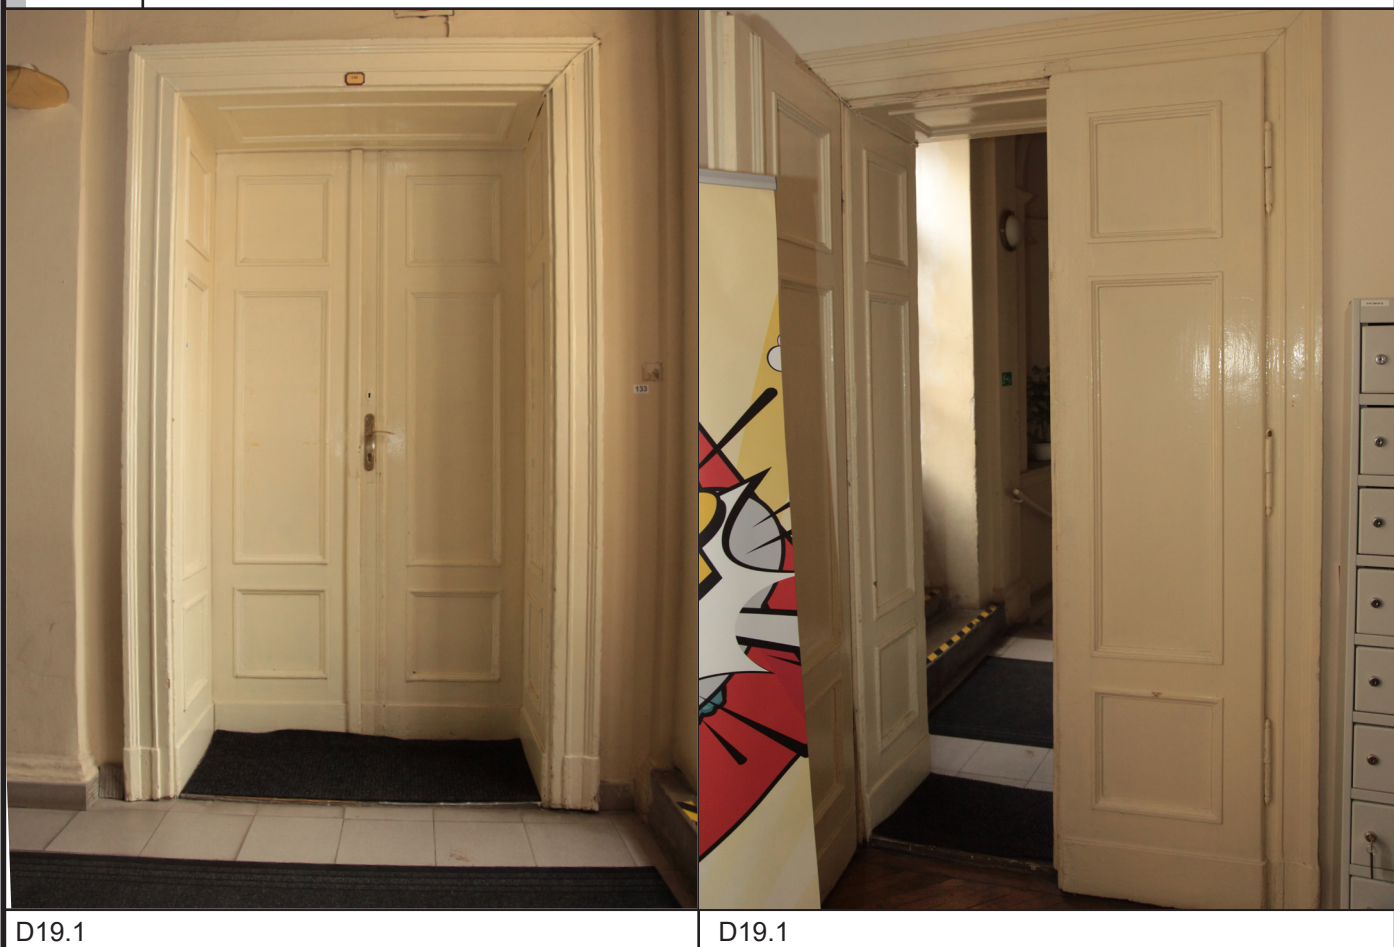
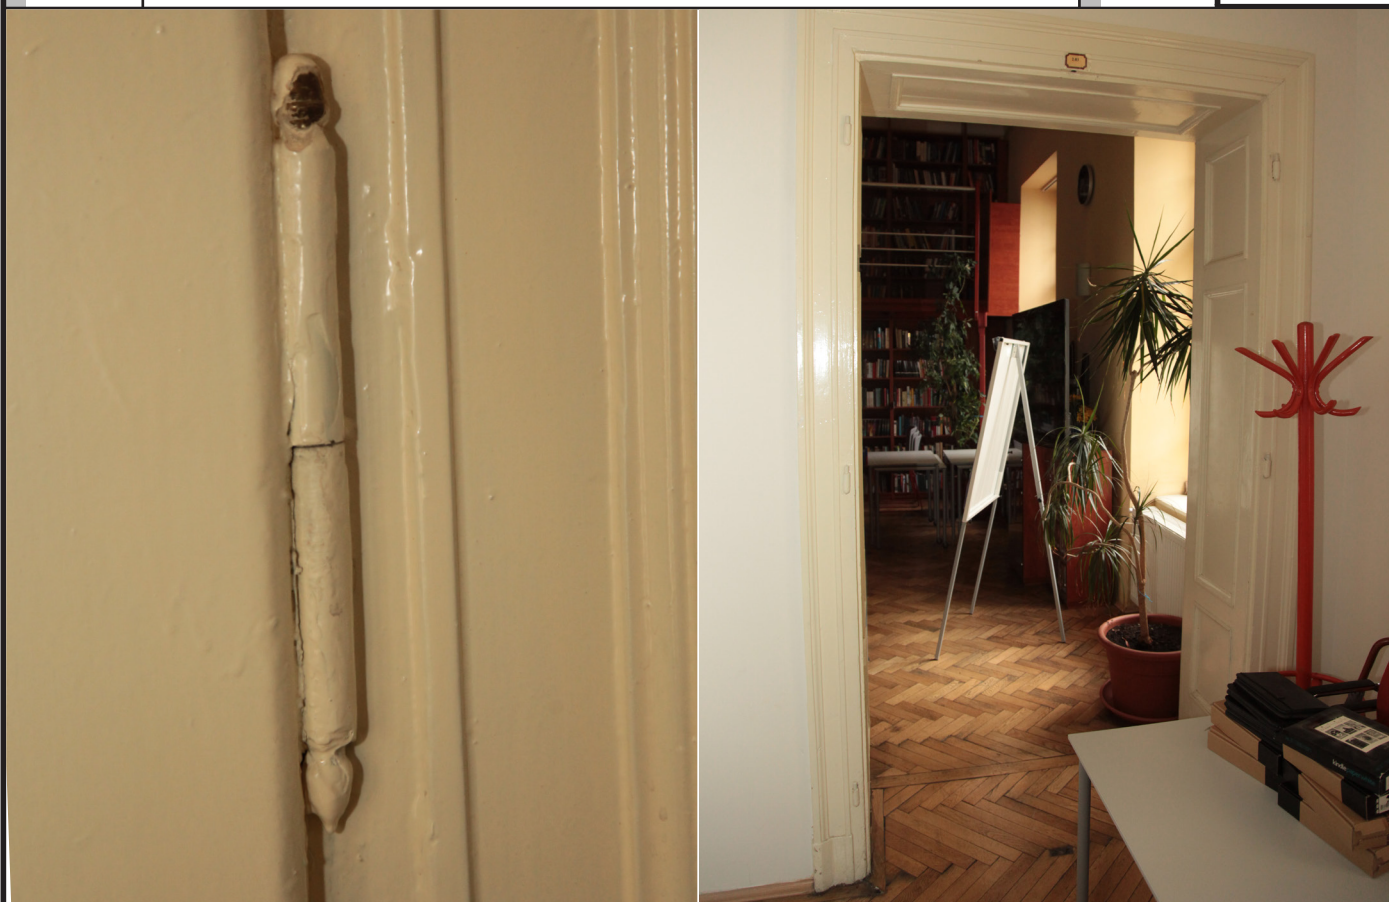
INVENTARIZÁCIA HODNOTNÝCH PRVKOV		11/2020 Ing. arch. V. KLADIVA	
<i>Prvok:</i>	DVOJKRÍDLOVÉ DVERE	<i>Značka:</i>	D19.1-D19.2
<i>Počet prvkov:</i>	2	<i>Datácia:</i>	1830-1840
<i>Popis:</i>	Dvojkřídlové drevené dýhované rámové dvere o troch poliach s drevenými profilovanými výplňami v profilovanej obložkovej šplaletovej zárubni. D19.2 - chýbajú krídla		
<i>Poloha:</i>	2.04	<i>Rozmery:</i>	1270 / 2560
<i>Materiál:</i>	drevo, kov, mosadz	<i>Povrch. úprava:</i>	biely náter - sl. kost'
<i>Detaily:</i>	D19.1 - 2x3 dobové žaluďové mosadzné závesy. Novodobé kovanie, vrátane zámku. Zástrče pôvodné. Klapačka vymenená. D19.2 - 2x3 novodobé závesy zo 40. rokov 20. storočia		
<i>Stav:</i>	Nepôvodný biely náter, nevhodný štítok a kľučka. Drobné poškodenia náteru. V soklovej časti mechanické poškodenie. Nevhodne profilovaná sekundárna klapačka. D19.2 - chýbajú krídla, nevhodné závesy		
<i>Návrh:</i>	Reštaurovať. Začistiť, odstrániť nevhodné nátery, lokálne vytmelenie alebo plátovanie odštiepkov. Vytvoriť kópiu kovania na základe dochovaných prvkov na dverách D22. Repasovať závesy. Obnova pôvodného náteru (fládru). D19.2 - doplniť kópiami závesov. Preveriť presunutie krídel z D23
