ŠTÁTNA VEDECKÁ KNIŽNICA FORGÁCHOV PALÁC

Hlavná 10, 040 01 Košice

PAMIATKOVÝ ARCHITEKTONICKO- HISTORICKÝ VÝSKUM *I. TEXTOVÁ ČASŤ*

DECEMBER | 2020

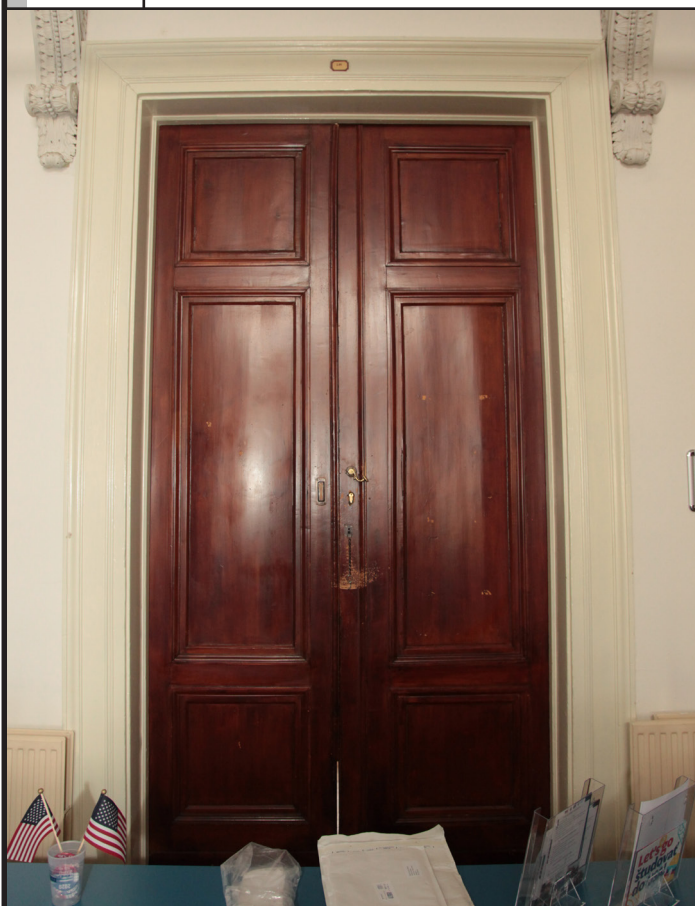
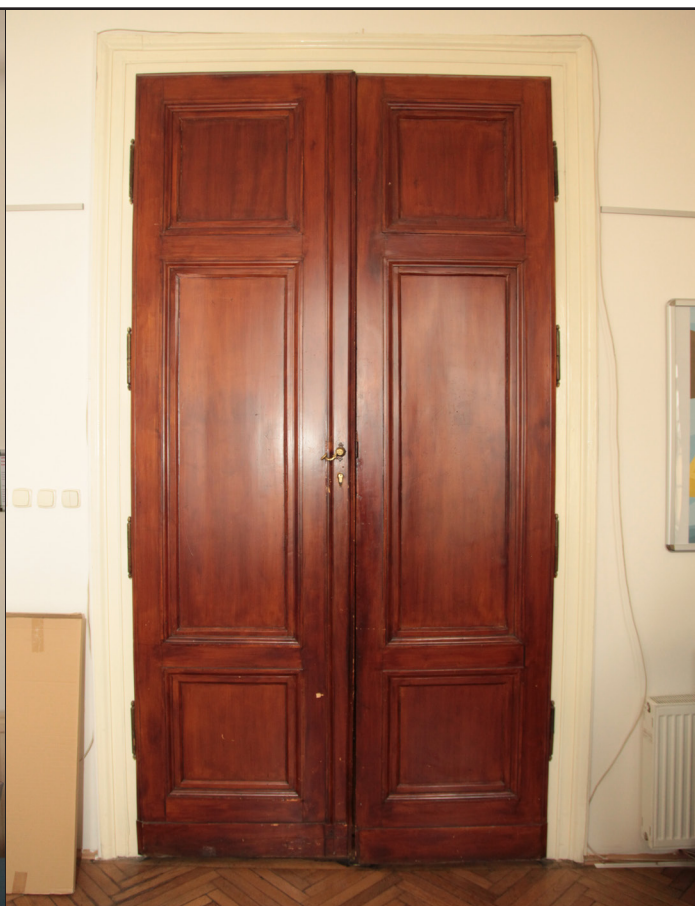
<i>Prvok:</i>	DVOJKRÍDLOVÉ DVERE		<i>Značka:</i>	D20
<i>Počet prvkov:</i>	1	<i>Datácia:</i>	1830-1840	
<i>Popis:</i>	Dvojkřídlové drevené rámové dýhované dvere o troch poliach s drevenými profilovanými výplňami v profilovanej obložkovej zárubni.			
<i>Poloha:</i>	2.02	<i>Rozmery:</i>	1570 / 3230	
<i>Materiál:</i>	drevo, kov, mosadz	<i>Povrch. úprava:</i>	zár. -b. náter, kr. tm. fláder	
<i>Detaily:</i>	2x4 dobové žaluďové mosadzné závesy. Pôvodná mosadzná kľučka, vrátane štítka z jednej strany. Upravovaný zámok, z m. 2.02 retiazková zástrč vrátane protikusu. Pôvodné zástrče krídel dverí.			
<i>Stav:</i>	Nevhodný biely náter zárubne. Chýbajúci štítky kľúčovej dierky, 1x štítok kľučky, spodná časť kovania zástrče. Lokálne poškodenia povrchu, hl. v oblasti zámku. Lokálne mechanické odštiepky a škra-bance.			
<i>Návrh:</i>	Reštaurovať. Začistiť, odstrániť nevhodné nátery, kovania, lokálne vytmelenie alebo plátovanie odštiepkov. Vytvoriť kópiu kovania vr. zástrče na základe dochovaných prvkov na dverách D22 a stopách na náteroch. Repasovať zámok. Obnova pôvodného náteru (fládru).

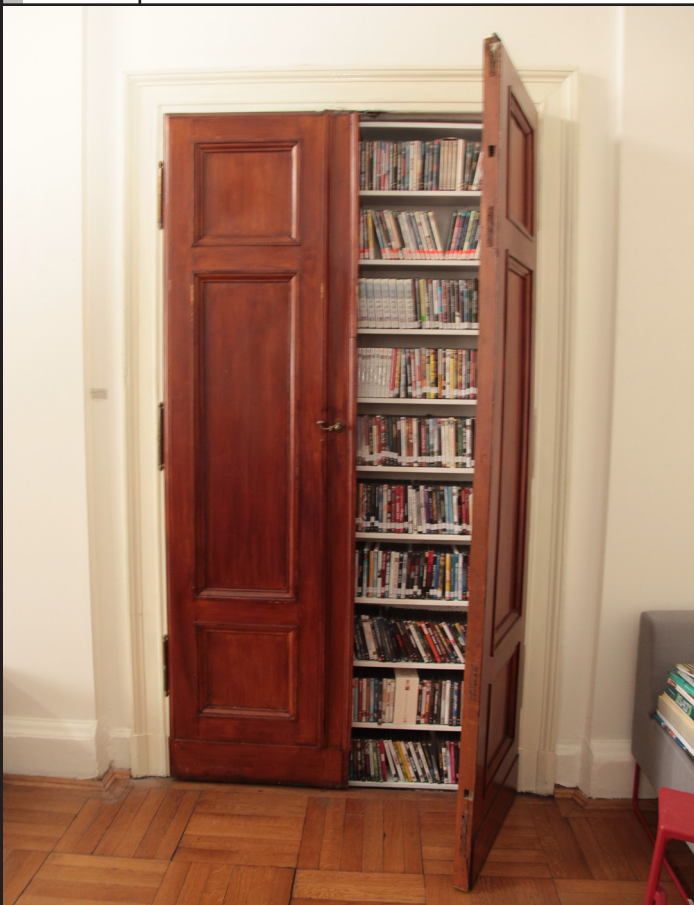
D21.1

INVENTARIZÁCIA HODNOTNÝCH PRVKOV		11/2020 Ing. arch. V. KLADIVA	
<i>Prvok:</i>	DVOJKRÍDLOVÉ DVERE	<i>Značka:</i>	D21.1-D21.2
<i>Počet prvkov:</i>	1	<i>Datácia:</i>	1830-1840
<i>Popis:</i>	Dvojkřídlové drevené rámové dýhované dvere o troch poliach s drevenými profilovanými výplňami v profilovanej obložkovej zárubni. Jednostranne dýhované a profilované.		
<i>Poloha:</i>	2.02	<i>Rozmery:</i>	1300/2560
<i>Materiál:</i>	drevo, kov, mosadz	<i>Povrch. úprava:</i>	zár. -b. náter, kr. tm. fláder
<i>Detaily:</i>	2x3 dobové žaluďové mosadzné závesy. Pôvodné zástrče krídel dverí. Pôvodné zástrče. 21.1 - Pôvodná mosadzná kľučka, vrátane štítku 21.2 - Pôvodný mosadzný slepý kryt kľúčovej dierky.		
<i>Stav:</i>	Nevhodný biely náter zárubne. Lokálne poškodenia povrchu. Lokálne mechanické odštiepky a škra-bance. 21.1 - Chýbajúci štítok kľúčovej dierky. Chýbajúca časť klapačky v spodnej časti. 21.2 - Chýbajúca kľučka, vrátane štítku.

<i>Návrh:</i>	Reštaurovať. Začistiť, odstrániť nevhodné nátery, lokálne vytmelenie alebo plátovanie odštiepkov. Vytvoriť kópiu kovania na základe dochovaných prvkov. Repasovať stáv. kovania. Obnova pôvodného náteru (fládru).

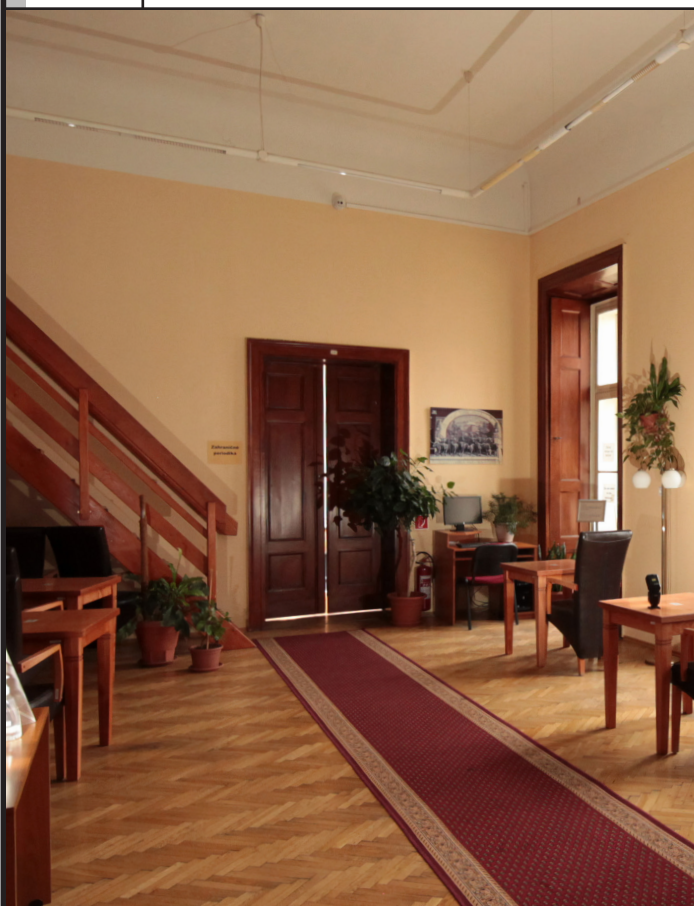
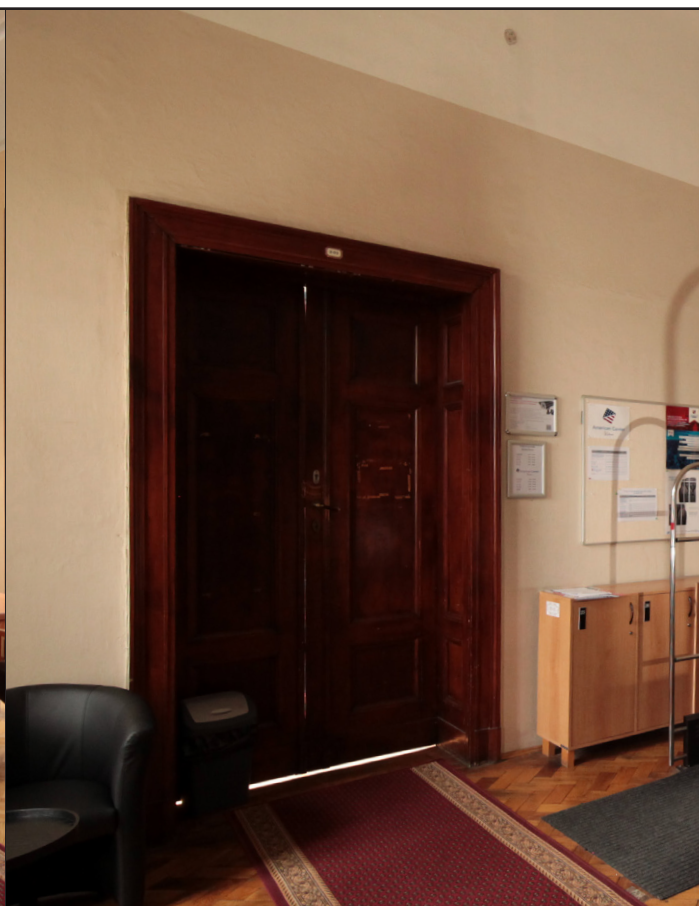
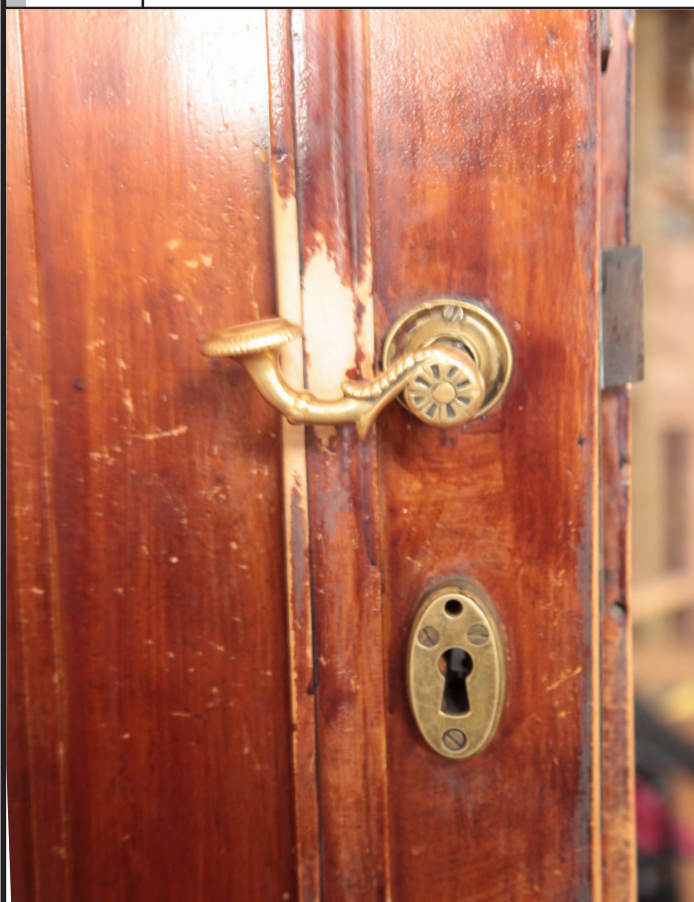
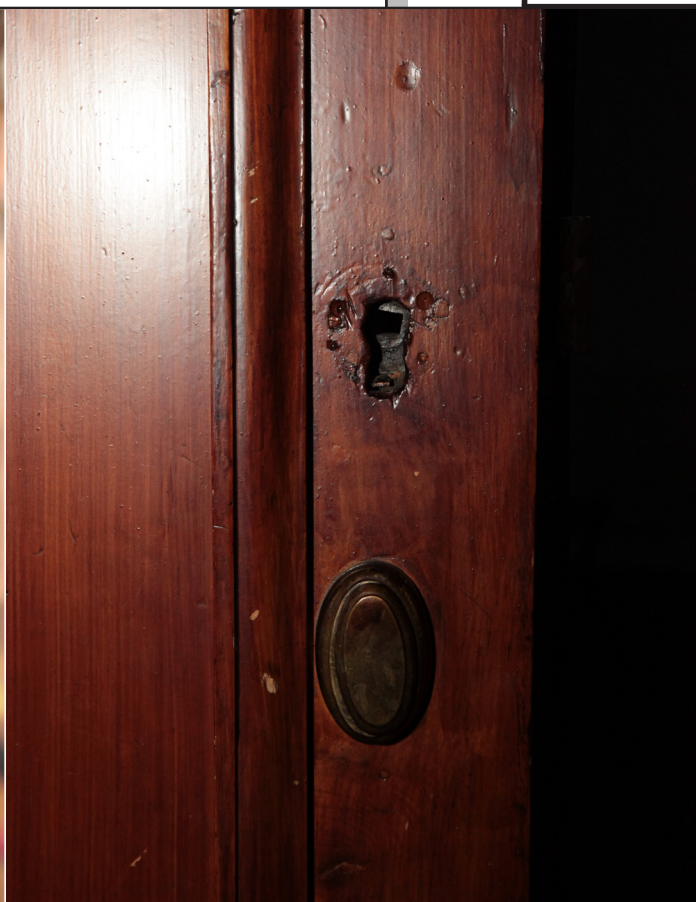
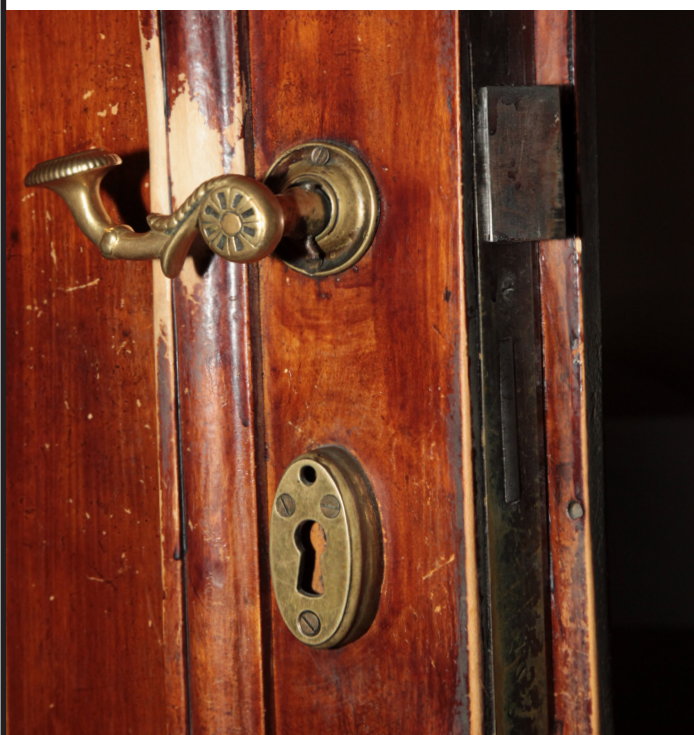
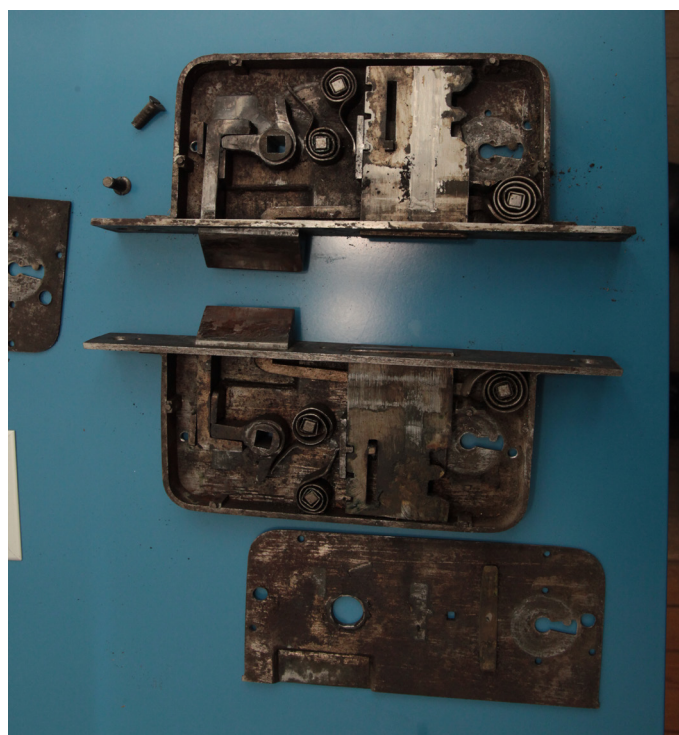
D22.1-D22.3

Stav: Nevhodný biely náter zárubne. Presekanie rámu kapsy zámku. Lokálne poškodenia povrchu, drobné mechanické odštiepky. D22.1 - nevhodné kľučky, chýba štítok zámku aj kľučky. Nevhodná druhotná klapačka, zástrče upravované v 1. republike. druhotný zámok. D22.2 - nevhodné kľučky, 1x chýbajúci štítok kľučky, 1x štítok kľúča, 1x chlopňa štítku, nevhodná druh. klapačka, druhotný zámok. D22.3 - chýba 1x štítok kľučky, 1x chlopňa štítku kľúča. druhotný zámok.

Návrh: Reštaurovať. Začistiť, odstrániť nevhodné nátery, kovania, lokálne vytmelenie alebo plátovanie odštiepkov. Vytvoriť kópiu kovania vr. zástrče na základe dochovaných prvkov. Repasovať zámky. Obnova pôvodného náteru (fládru).

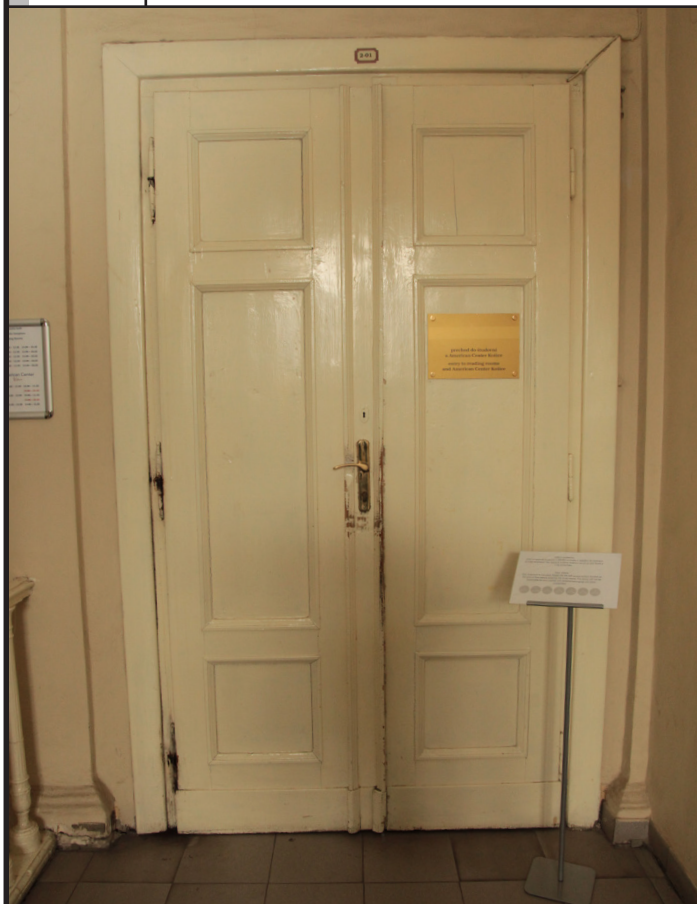
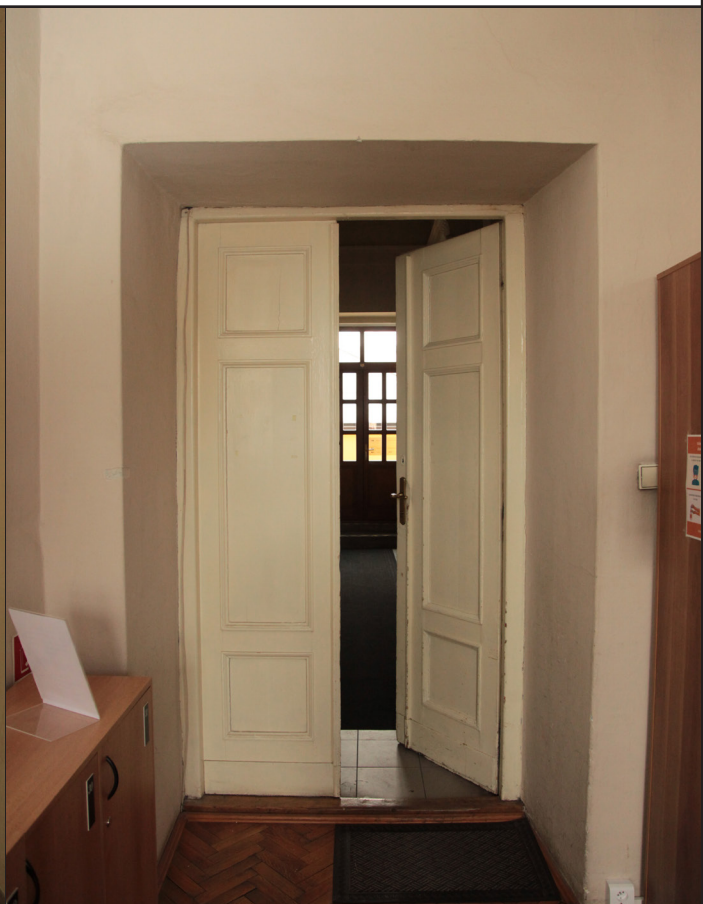
INVENTARIZÁCIA HODNOTNÝCH PRVKOV		11/2020 Ing. arch. V. KLADIVA	
<i>Prvok:</i>	DVOJKRÍDLOVÉ DVERE	<i>Značka:</i>	D23
<i>Počet prvkov:</i>	1	<i>Datácia:</i>	1830-1840
<i>Popis:</i>	Dvojkřídlové drevené rámové dýhované dvere o troch poliach s drevenými profilovanými výplňami v jednoduchej obložkovej zárubni.		
<i>Poloha:</i>	2.01	<i>Rozmery:</i>	1265 / 2550
<i>Materiál:</i>	drevo, kov, mosadz	<i>Povrch. úprava:</i>	biely náter - sl. kost'
<i>Detaily:</i>	3x dobové žaluziové mosadzné závesy (druhotne osadené do zárubne). 3x valčekové závesy (1940) Nepôvodné kovanie, vrátane zástrče. Novovložený zámok. Stopy po pôv. štítkoch.		
<i>Stav:</i>	Nevhodný biely náter zárubne. Nevhodné kovanie. Lokálne poškodenia povrchu, hl. v oblasti zámku. Lokálne mechanické odštiepky a škrabance. Výraznejšie v okolí zámku a pántov.		
<i>Návrh:</i>	Rešt. Začistiť, odstrániť nevhodné nátery, kovania, lokálne vytmel. alebo plátovanie odštiepkov. Vytvoriť kópiu kov. vr. zástrče na základe doch. prvkov na dverách D22 a stopách na náteroch. Repas. zámok. Obnova pôv. náteru (fládru). Preveriť možn. presunu křídel a pánt. do 19.2., D23 osadiť novotv.

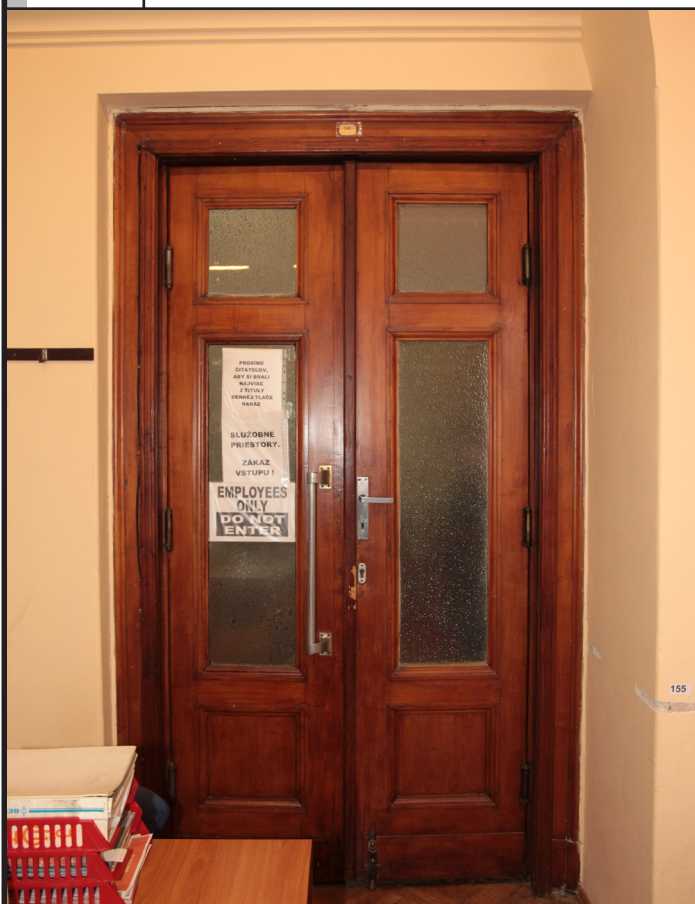
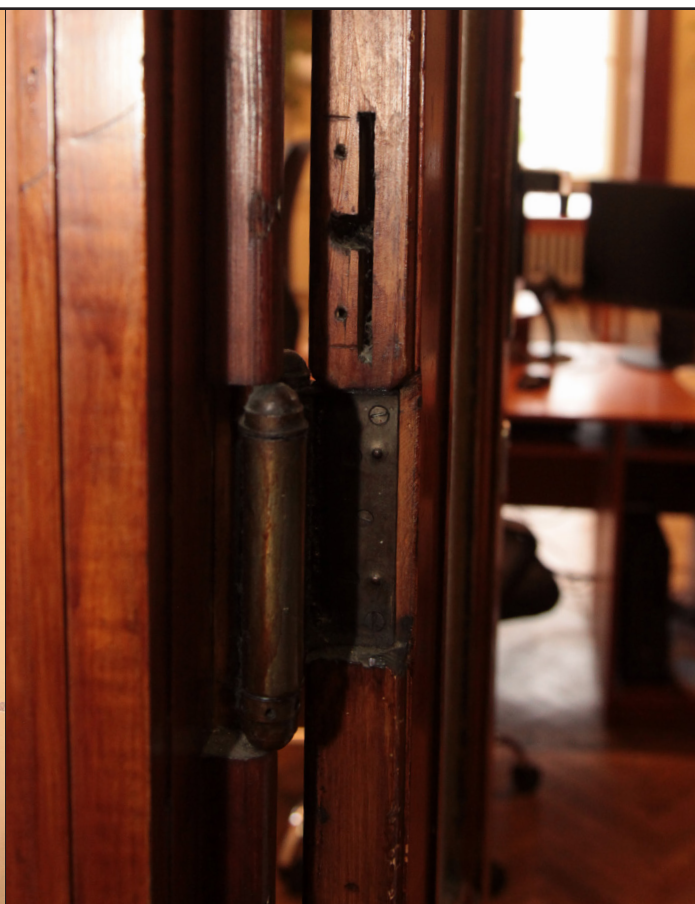
<i>Prvok:</i>	DVOJKRÍDLOVÉ DVERE		<i>Značka:</i>	D24
<i>Počet prvkov:</i>	1	<i>Datácia:</i>	1840 a 1940-1950	
<i>Popis:</i>	Dvojkřídlové drevené rámové dýhované dvere o troch poliach, v dolnej časti s drevenými profilovanými výplňami v profilovanej obložkovej zárubni. Horné polia presklené.			
<i>Poloha:</i>	2.45	<i>Rozmery:</i>	1270 / 2560	
<i>Materiál:</i>	drevo, kov, mosadz, sklo	<i>Povrch. úprava:</i>	tmavý fládr	
<i>Detaily:</i>	2x3 lietavé valčekové závesy. Drážky po pôvodných závesoch. Novodobý zámok, vrátane štítka a kľučky. Novodobé madlo, druhý zámok, klapačka. Presklenie polopriehľadné ornamentové.			
<i>Stav:</i>	Nevhodný sekundárna úprava dverí na lietavé. Nevhodné kovanie, vrátane štítka, kľučky, druhého zámku, madla a závesov. Presekanie rámu kapsy zámku. Nevhodná klapačka. Lokálne mechanické poškodenie, škrabance, odštiepky. Zástrče chýbajú.			
<i>Návrh:</i>	Reštaurovať. Začistiť, odstrániť nevhodné kovania, lokálne vytmelenie alebo plátovanie odštiepkov. Vytvoriť kópiu kovania vr. zástrče na základe dochovaných prvkov. Repasovať zámky. Obnova pôvodného náteru (fládru). Zvážiť presunutie do novej polohy.

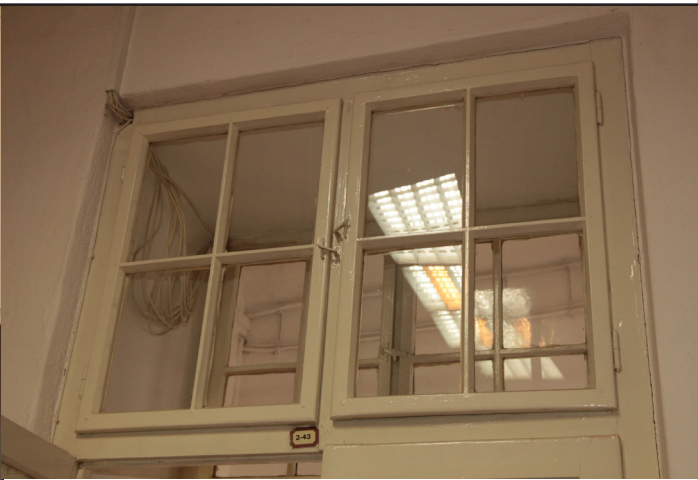
D25		D25 - nadsvetlík

INVENTARIZÁCIA HODNOTNÝCH PRVKOV		11/2020 Ing. arch. V. KLADIVA	
<i>Prvok:</i>	2x DVOJKRÍDLOVÉ DVERE	<i>Značka:</i>	D25
<i>Počet prvkov:</i>	1	<i>Datácia:</i>	2. pol 19. storočia + prelom st.
<i>Popis:</i>	2x Dvojkridlové drevené rámové dvere o troch poliach v dolnom poli s drevenými profilovanými výplňami v jednoduchej obložkovej zárubni s nadvetlíkom. Dve horné polia vyplnené zasklením. Nadsvetlík zasklený 2x dvojkridlym oknom s jemne profilovanými rámami.		
<i>Poloha:</i>	2.41	<i>Rozmery:</i>	1446/3400
<i>Materiál:</i>	drevo, kov, sklo	<i>Povrch. úprava:</i>	biely náter - sl. kost'
<i>Detaily:</i>	vn. dvere - 2x3 pôvodné bambuľkové pánty, upr. zámok, novodobý štítok vr. kľučky. pôv. zástrč vonk. dvere - 2x3 sekundárne valčekové pánty, upr. zámok, novodobý štítok vr. kľučky., pôv. zástrč nadsvetlík - dobové bambuľkové pánty, pôvodné obrtlíky (vn. - 2x jednostranné, vonk. 1x obojstr.)		
<i>Stav:</i>	Poškodené viacvrstvé nátery, lokálne mechanické odštiepky. Výrazné odštepky v okolí zámku a sokla. Nové nevhodné kovanie, stopy po pôvodnom na vonk. dverách, typu elegant.

<i>Návrh:</i>	Umelecko remeselná oprava. Začistiť, odstrániť nevhodné nátery, lokálne vytmelenie a prípadné doplnenie odštiepkov. Poškodené časti preplátovať. Vymeniť kovanie. Repasovať stávajúce. Obnova vybraného náteru.

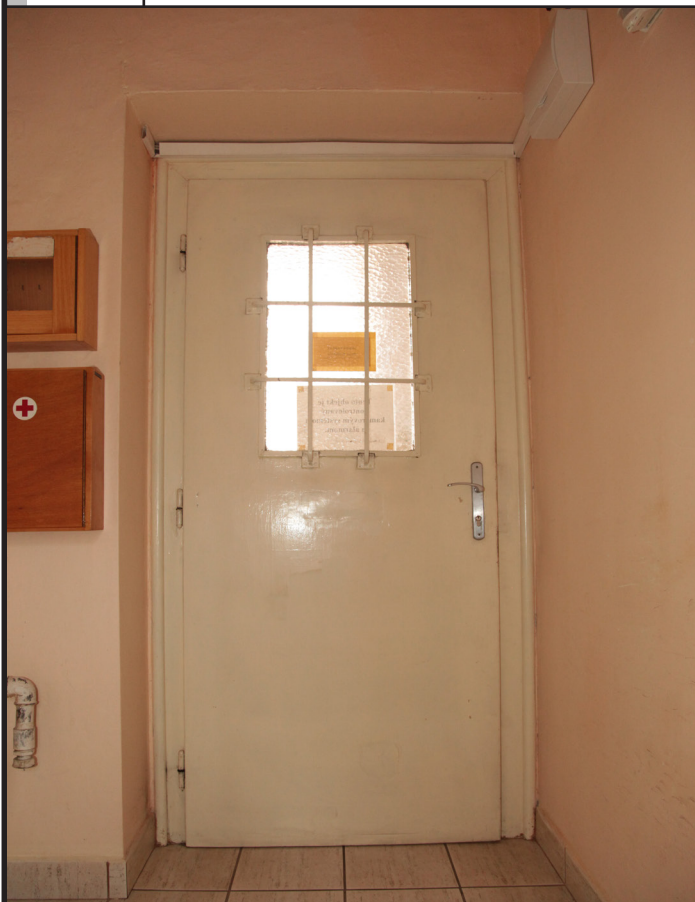
D26

<i>Stav:</i>	V pomerne dobrom stave, v okolí kľučiek odreniny náteru, drobné odštiepky Nevhodná novodobá kľučka a štítiky. Upravovaný protikus.		
--------------	---	--	--

<i>Návrh:</i>	Umelecko - remeselná oprava. Začistiť, tmelenie drobných odštiepkov. Repasovať kovanie, vrátane protikusu a mreže Ponechať pôvodné zasklenie. Štítiky a kľučku nahradiť typom Elegant. Obnoviť pôvodný náter.		
---------------	---	--	--

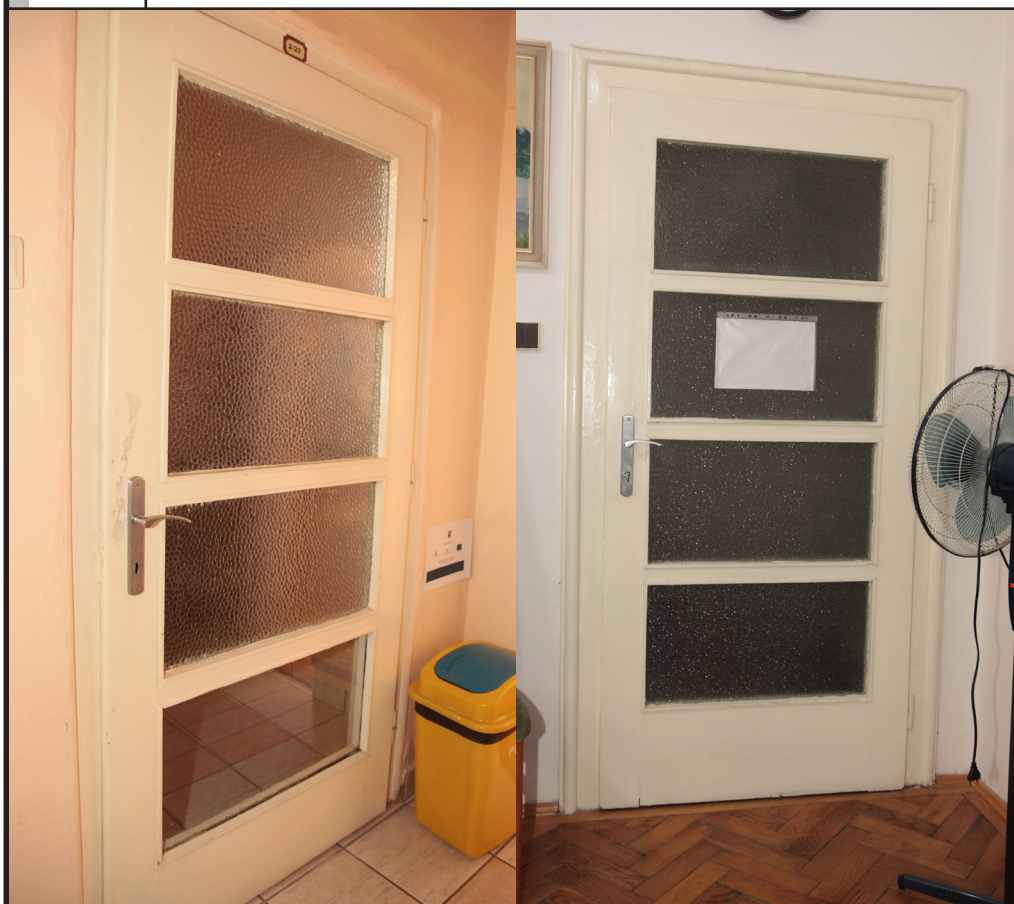
<i>Prvok:</i>	JEDNOKRÍDLOVÉ DVERE		<i>Značka:</i>	D27.1- - D27.3
<i>Počet prvkov:</i>	1	<i>Datácia:</i>	40.roky. 20. storočia	
<i>Popis:</i>	Rámové presklené jednokrídlové drevené dvere o štyroch poliach v profilovanej obložkovej zárubni.			
<i>Poloha:</i>	D27.1 - 2.23; D27.2, D27.3 - 2.15	<i>Rozmery:</i>	900/2200; D27.3 - š. 780	
<i>Materiál:</i>	drevo, kov, sklo	<i>Povrch. úprava:</i>	náter sl. kost'	
<i>Detaily:</i>	3x valčekové dobové pánty. Vymenené štítky aj kľučky. Patrné stopy po pôvodnom, typu Elegant. D27.1. D27.2 - nanovo preklené, vymenené zámky. D27.3 - dolné presklenie vymenené, pôvodný upravovaný zámok.			
<i>Stav:</i>	V pomerne dobrom stave, v okolí kľučiek odreniny náteru, drobné odštiepky Nevhodné druhotné zasklenie.			
<i>Návrh:</i>	Umelecko remeselná oprava. Začistiť, tmelenie drobných odštiepkov. Obnova bieleho náteru. Repasovanie pôvodného kovania. Nevhodné kovania nahradiť typom Elegant. Repasia protikusov.

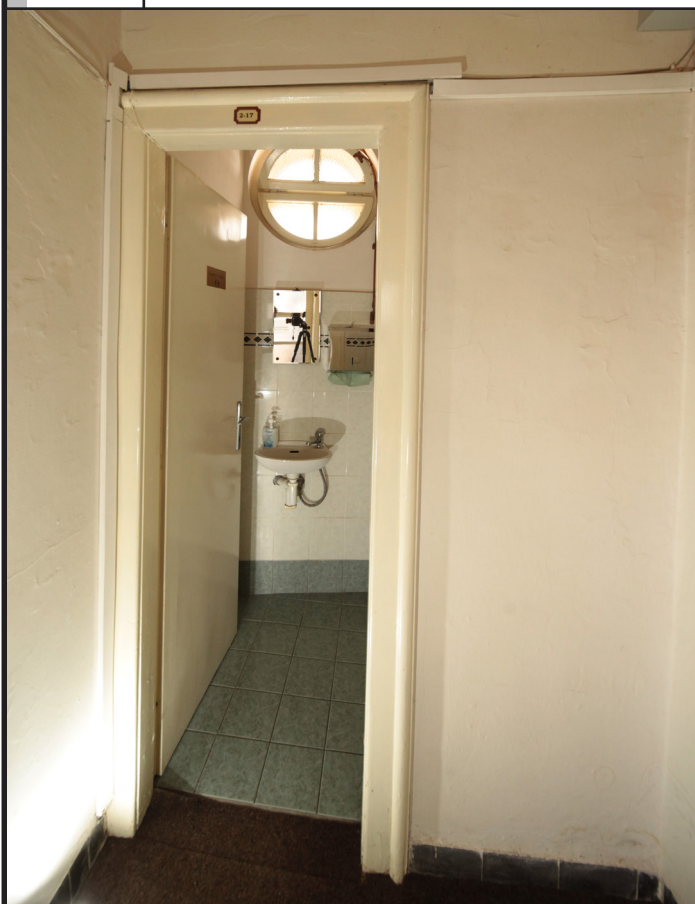
<i>Prvok:</i>	JEDNOKRÍDLOVÉ DVERE		<i>Značka:</i>	D28.1- - D28.4
<i>Počet prvkov:</i>	4	<i>Datácia:</i>	40.roky. 20. storočia	
<i>Popis:</i>	Plné jednokrídlové drevené dvere v profilovanej obložkovej zárubni.			
<i>Poloha:</i>	D28.1, D28.2 - 2.15; D28.3, D28.4 - 2.07	<i>Rozmery:</i>	900/2200; D28.2 - š. 690	
<i>Materiál:</i>	drevo, kov	<i>Povrch. úprava:</i>	náter sl. kost'	
<i>Detaily:</i>	3x valčekové dobové pánty. D33.1 Pôvodné kovanie typu Elegant. D28.1, D28.2 - vymenené zámky, nové kovanie, stopy po pôvodnom typu elegant D28.3, D28.3 - pôvodné kovanie typu Elegant			
<i>Stav:</i>	V pomerne dobrom stave, v okolí kľučiek odreniny náteru, drobné odštiepky			
<i>Návrh:</i>	Umelecko remeselná oprava. Začistiť, tmelenie drobných odštiepkov. Obnova bieleho náteru. Repasovanie pôvodného kovania. Nevhodné kovania nahradiť typom Elegant. Repasia protikusov.

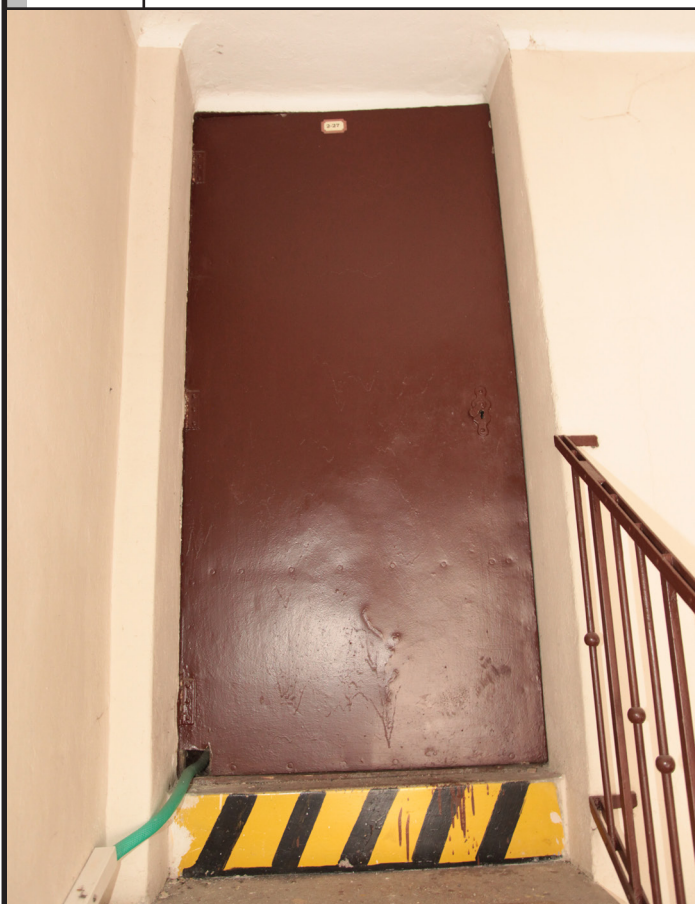
D30

<i>Stav:</i>	<p>Lokálne napadnuté koróziou, poškodené vrstvy náterov. Namáhaním mierne deformované.</p>		
--------------	--	--	--

<i>Návrh:</i>	<p>Umelecko - remeselne opraviť. Odstrániť vrstvy náterov a koróziu, začistiť, obnoviť pôvodný čierny náter. Repasovať pôvodný zámok, vrátane kľúča. Justovať.</p>		
---------------	--	--	--

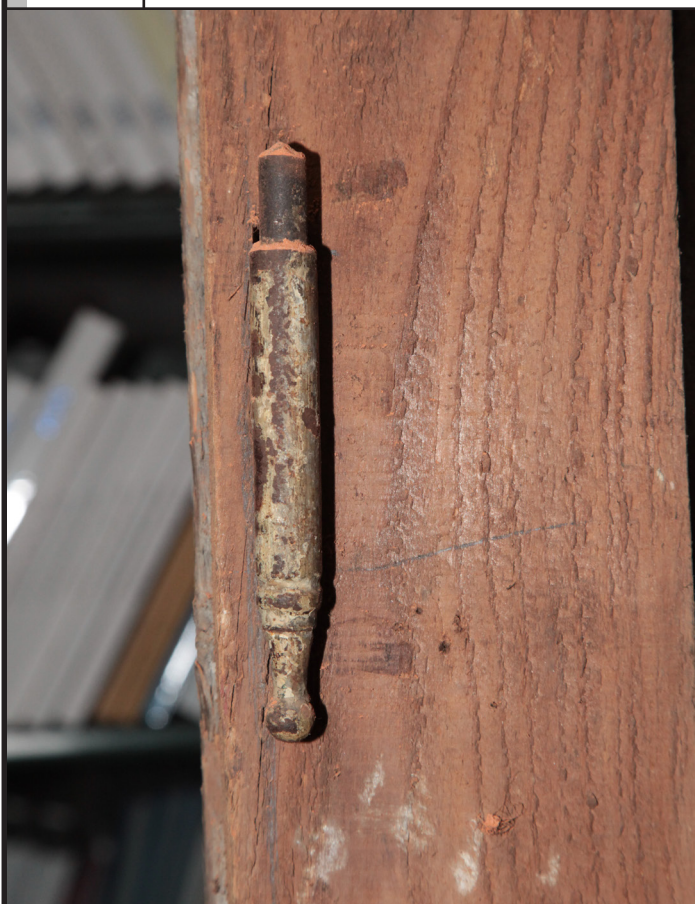
<i>Prvok:</i>	ZÁVES DVERÍ		<i>Značka:</i>	Z3
<i>Počet prvkov:</i>	3	<i>Datácia:</i>	prelom 19. a 20. storočia	
<i>Popis:</i>	Sekundárne vložené bambuľkové závesy.			
<i>Poloha:</i>	0.8a	<i>Rozmery:</i>	19 x 160	
<i>Materiál:</i>	kov	<i>Povrch. úprava:</i>	viacvrstvý fragmenty náterov	
<i>Details:</i>				
<i>Stav:</i>	Mierne mechanické poškodenie, preliačiny. Povrchové napadnutie koróziou.			
<i>Návrh:</i>	Opatrne odmontovať, použiť pri opravách a reštaurovaní ostatných prvkov v rámci paláca.

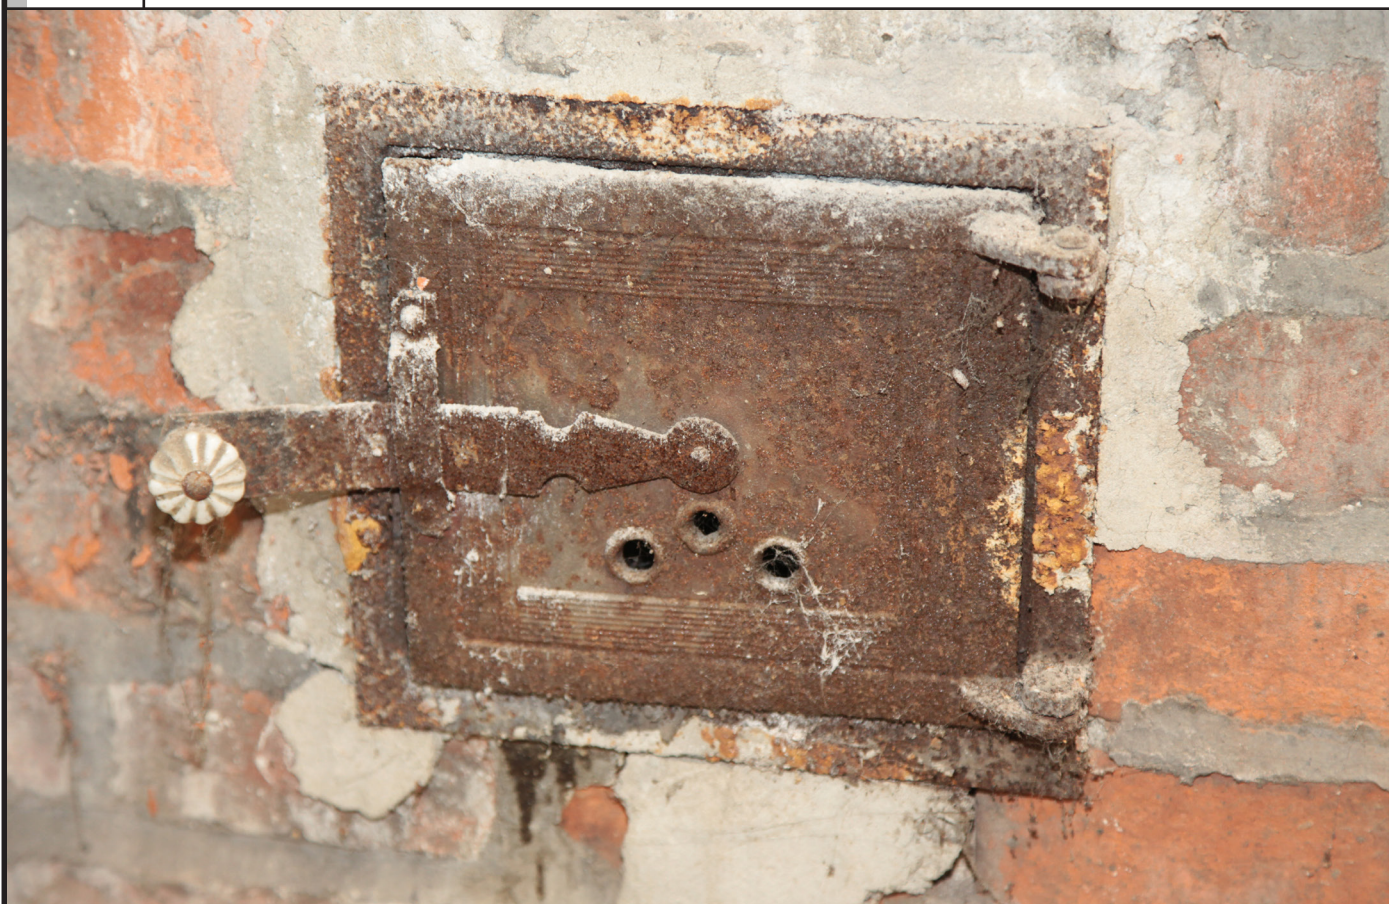
<i>Prvok:</i>	KACHL'OVÉ DVIERKA		<i>Značka:</i>	Z4
<i>Počet prvkov:</i>	1	<i>Datácia:</i>	1. pol. 20. storočia	
<i>Popis:</i>	Ocelové druhotne vložené kachľové profilované dvierka s 3 otvormi a tvarovanou závorkou vložené do ocelového rámu.			
<i>Poloha:</i>	0.12	<i>Rozmery:</i>	250 / 200	
<i>Materiál:</i>	ocel, porcelán	<i>Povrch. úprava:</i>	fragmenty sek náterov	
<i>Detaily:</i>	2x točnicové závesy umelecky tvarovaná závorka ukončená porcelánovou kvetinovou úchopkou			
<i>Stav:</i>	Výrazne napadnuté koróziou. Patrné lokálne fragmenty náterov na ráme. Mechanicky poškodená závorka.			
<i>Návrh:</i>	Opatrne demontovať. Zakonzervovať a uložiť do depozitu.

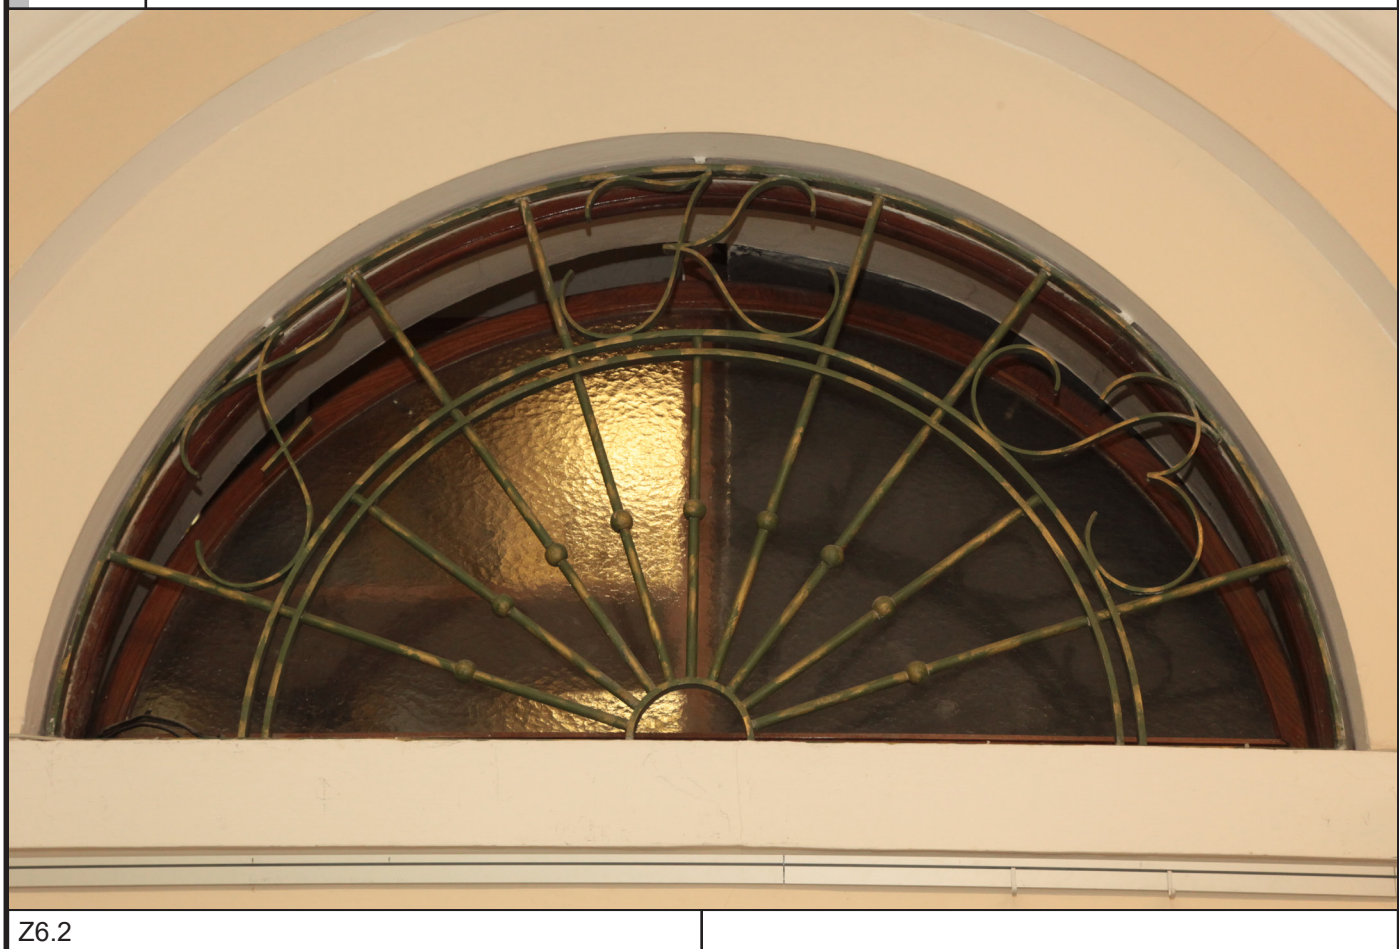
INVENTARIZÁCIA HODNOTNÝCH PRVKOV		11/2020 Ing. arch. V. KLADIVA	
<i>Prvok:</i>	POLKRUHOVÁ MREŽA	<i>Značka:</i>	Z6.1 - Z6.2
<i>Počet prvkov:</i>	2	<i>Datácia:</i>	40. roky 20. storočia
<i>Popis:</i>	Oceľová mriežka okna polkruhového tvaru z oceľových tyčí osadených prstencovo v oceľovom ráme z pásovej ocele. Pevne kotvené do ostenia.		
<i>Poloha:</i>	1.03	<i>Rozmery:</i>	pol. 900
<i>Materiál:</i>	oceľ	<i>Povrch. úprava:</i>	zelený náter
<i>Detaily:</i>	Na tyčiach dekoratívne gule. Vo vynechaných poliach nápis z ohýbanej ocele, FKB (Felvidéki Kereskedelmi Bank) Pod zeleným náterom presvitá zlatý náter.		
<i>Stav:</i>	Druhotný zelený náter odretý. Lokálne napadnutie koróziou.		
<i>Návrh:</i>	Umelecko remeselná oprava. Odstrániť zelený náter, obnoviť pôvodný zlatý. Začistiť.

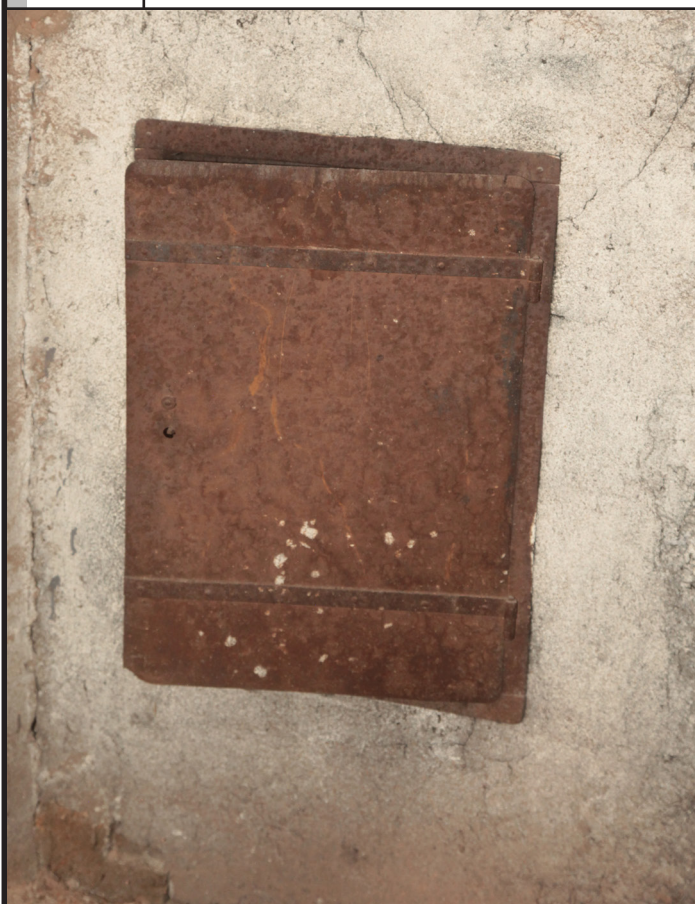
<i>Prvok:</i>	KOMINOVÉ DVIERKA		<i>Značka:</i>	Z8
<i>Počet prvkov:</i>	1	<i>Datácia:</i>	30. roky 19. storočia	
<i>Popis:</i>	Ocelové jednokrídlové kované komínové dvierka. Rám z pásnic, krídlo z kovaného plechu, spoje nýtované. Závesy na pásnice			
<i>Poloha:</i>	3.04	<i>Rozmery:</i>	700x480	
<i>Materiál:</i>	kov	<i>Povrch. úprava:</i>	-	
<i>Detaily:</i>	2x pásnicové dobové závesy. Jednoduchá zapustená západka.			
<i>Stav:</i>	Výrazne degradované koróziou.			
<i>Návrh:</i>	Umelecko - remeselne opraviť. Ponechať na mieste. Odstrániť koróziu, začistiť, chrániť viacvrstvným antikoročným náterom. Justovať do pôvodnej polohy.

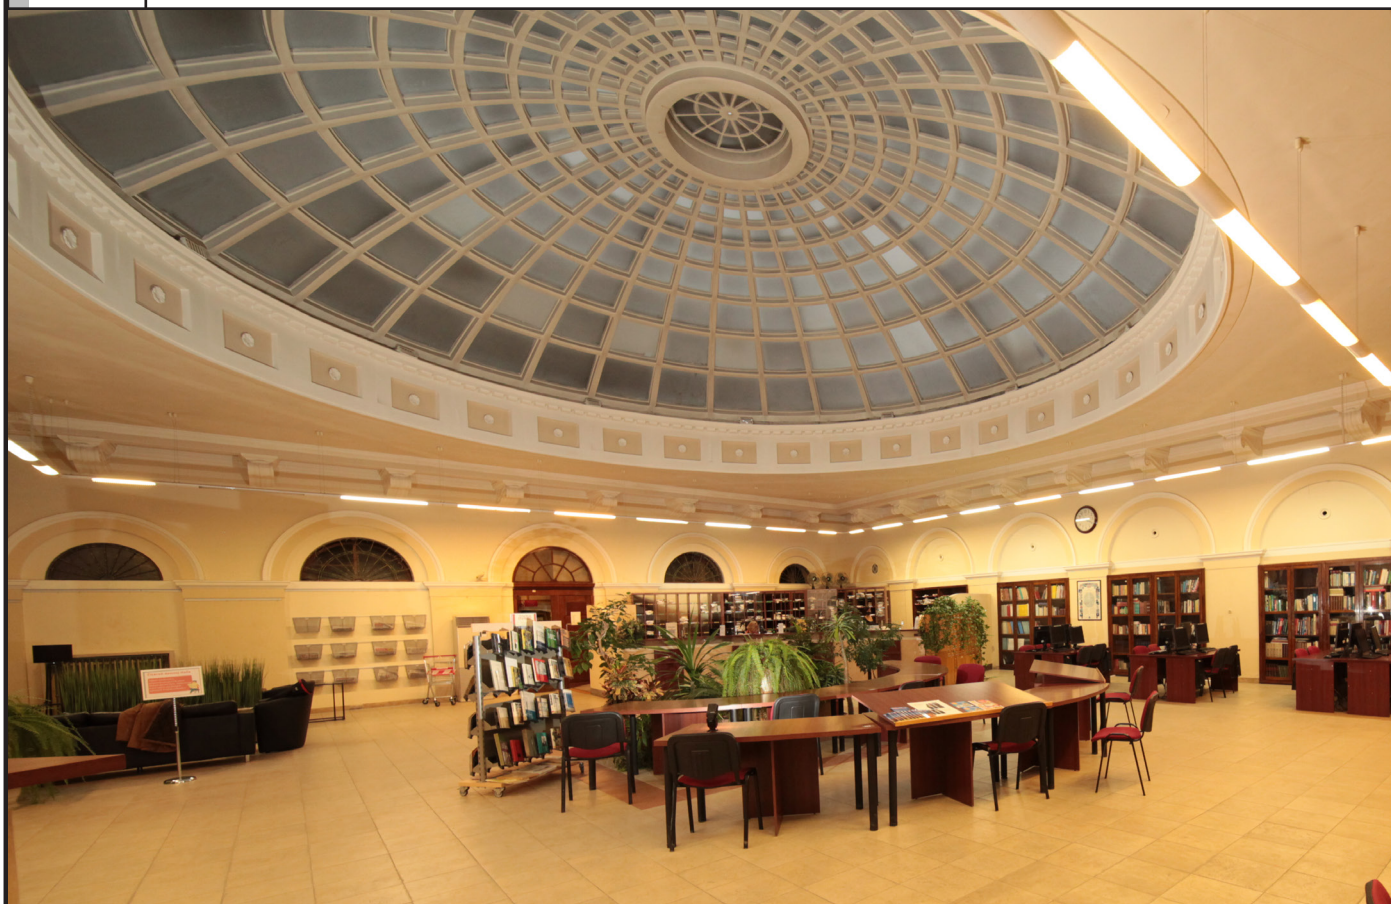
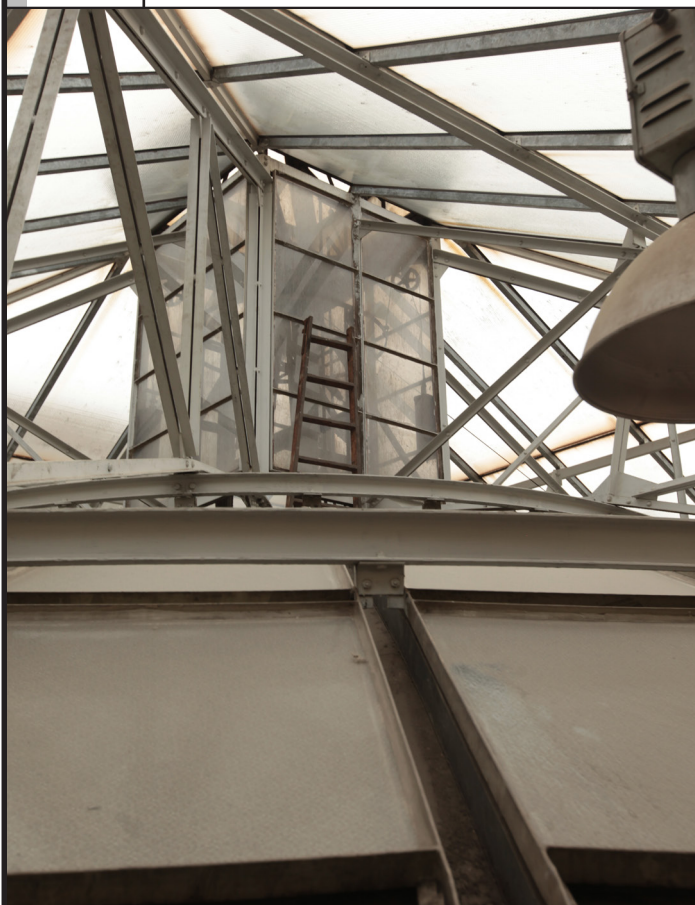
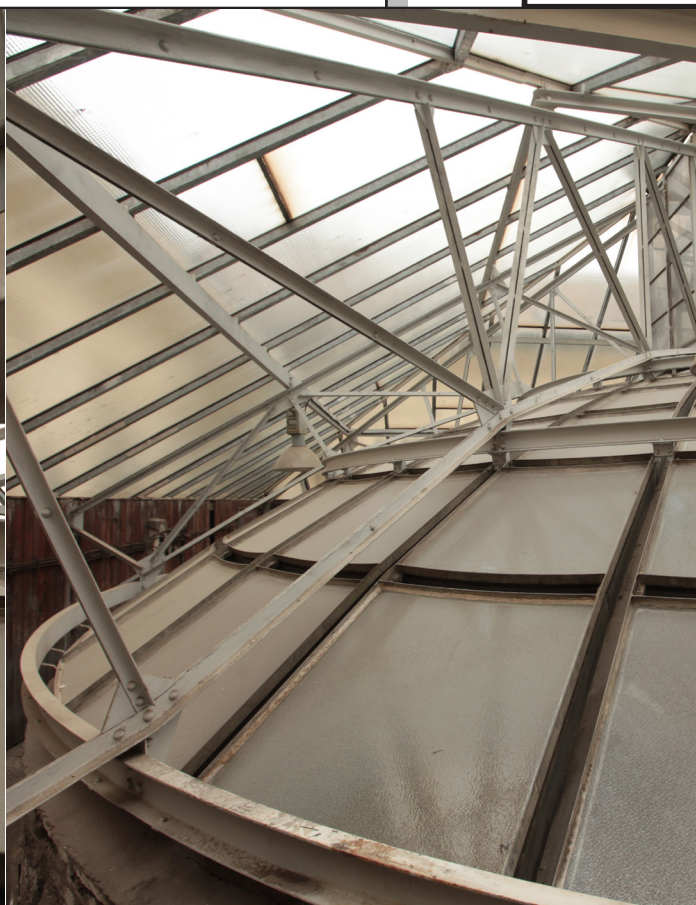
<i>Prvok:</i>	SVETLÍK ÁTRIA		<i>Značka:</i>	Z10
<i>Počet prvkov:</i>	1	<i>Datácia:</i>	40. roky 20. storočia	
<i>Popis:</i>	Oceľová kruhová (polygonálna) rámová konštrukcia svetlíku átria so sklenenými výplňami. Výplne polopriehľadné, so zrním.			
<i>Poloha:</i>	1.03	<i>Rozmery:</i>	pol. 12m, v. 3200 mm	
<i>Materiál:</i>	oceľ, kov, sklo	<i>Povrch. úprava:</i>	sivý a biely náter	
<i>Detaily:</i>	288 bočných polí v strede ukončených kruhovou lunetou. Vrátane konštrukcie nad kruhovou lunetou s možnosťou prirodzeného odvetrávania.			
<i>Stav:</i>	Lokálne degradácie a deformácie, zatekanie.			
<i>Návrh:</i>	Umelecko - remeselne opraviť. Miesta zatekania vyspraviť. Odstrániť koróziu, začistiť, chrániť viacvrstvom antikorozyznym náterom. Repasovať prirodzené odvetrávanie.

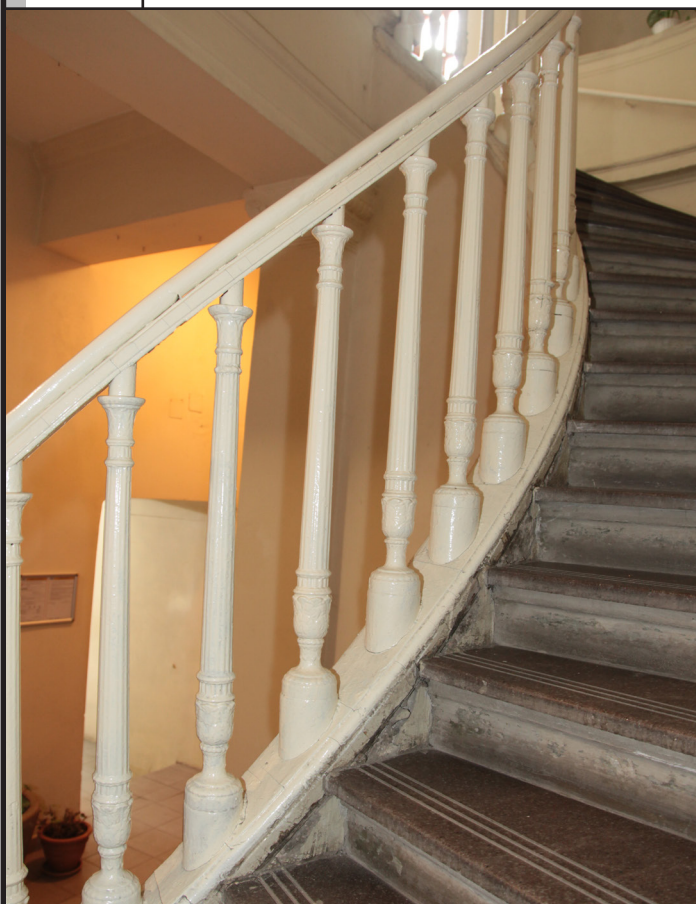
Stav: V dobrom stave. Mnohovrstvé nátery v celom rozsahu zábradlia.
 T2.1 - chýba bočnica schodiska, ktorá kryje nosnú konštrukciu zábradlia (viz. KA2)

Návrh: Reštaurovať. Opatrne odstrániť vrstvy náterov. Revízia nosnej konštrukcie zábradlia. Poškodené časti nahradiť kópiami. Reštaurovať kovové a drevené madlá. Na základe rešt. výskumu určiť obnovu náteru alebo dreveného (lakovaného) povrchu.
