ŠTÁTNA VEDECKÁ KNIŽNICA FORGÁCHOV PALÁC

Hlavná 10, 040 01 Košice

PAMIATKOVÝ ARCHITEKTONICKO- HISTORICKÝ VÝSKUM *I. TEXTOVÁ ČASŤ*

DECEMBER | 2020

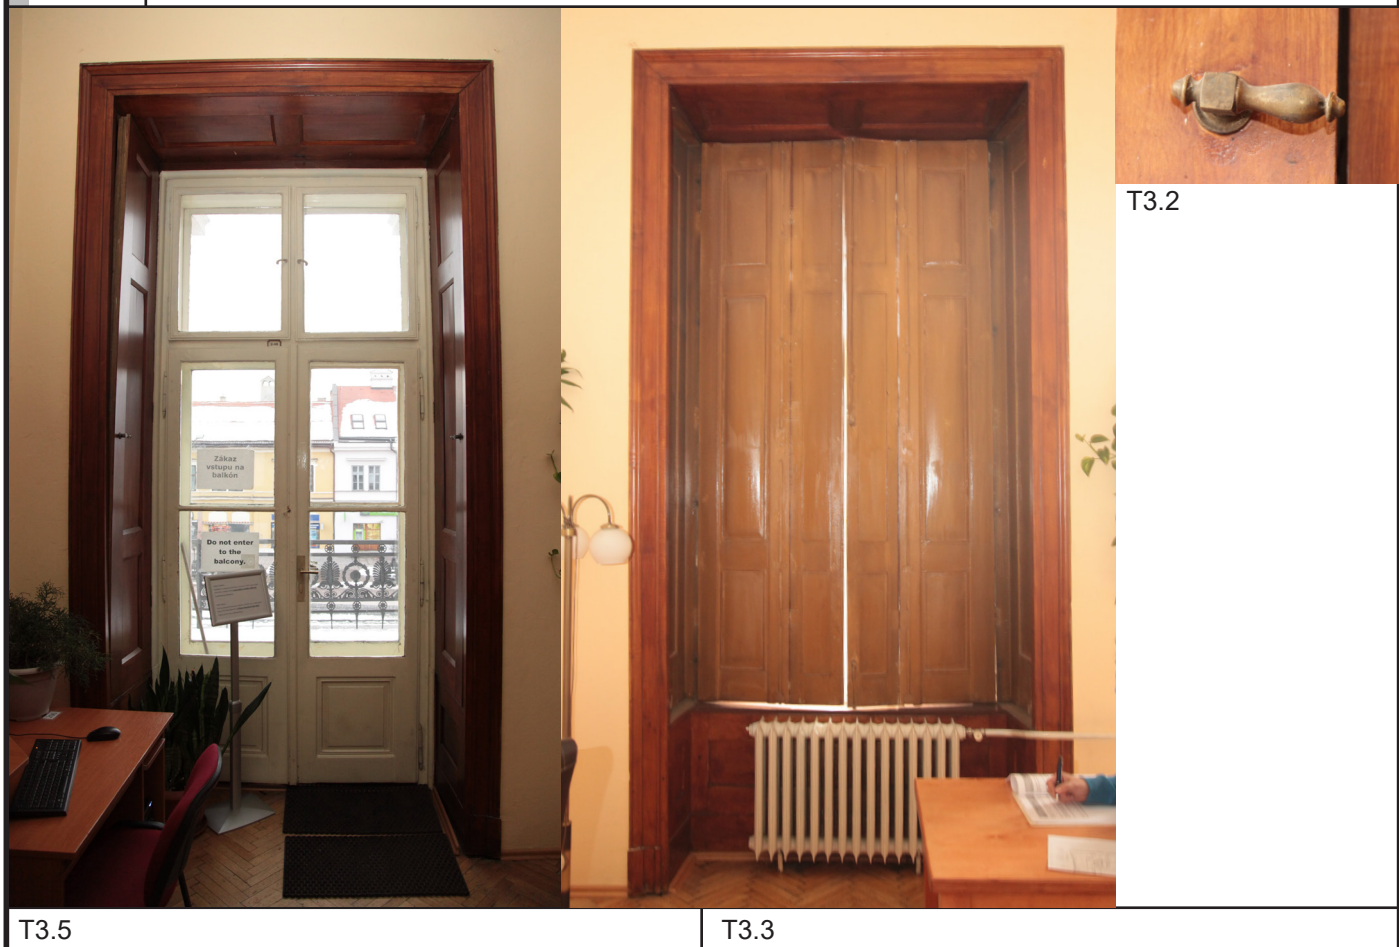
INVENTARIZÁCIA HODNOTNÝCH PRVKOV		11/2020 Ing. arch. V. KLADIVA	
Prvok:	VNÚTORNÉ OKENICE	Značka:	T3.1 - T3.10
Počet prvkov:	10	Datácia:	1830-1840
Popis:	<p>Štvorkrídlové (2x krídla harmonikovo skladané) drevené rámové dýhované okencie o troch poliach s drevenými profilovanými výplňami v profilovanej plnošpaletovej obložkovej zárubni vrátane parapetu (okrem T3.5)</p> <p><i>Súčasťou reštaurátorského posudku /KUC, HARNIŠ, 2019, Košice/ - IDK A</i></p>		
Poloha:	T3.1-T3.5 - 2.45; T3.6, T3.7 - 2.01; T3.8-T3.10 - 2.06	Rozmery:	1520 / 2740
Materiál:	drevo, kov, mosadz	Povrch. úprava:	tm. fláder
Detaily:	2x2x6 dobové valčekové mosadzné závesy. Pôvodné mosadzné jednostranné olivky, vrátane štítkov. Pôvodné zástrče jednotlivých krídel, vrátane protikusov na parapete, hornom preklade a špaletách		
Stav:	Lokálne poškodenia povrchu, hl. v oblasti oliviek a protikusov. Lokálne mechanické odštiepky a škra-bance. Konštrukcia krídel vyhnutá, nedajú sa zložiť do špaliet. T3.1 - chýbajú olivky, T3.2, T3.3 - chýba 1x olivka T3.10 - chýba ľavá zástrč.

Návrh:	Reštaurovať. Opatrne rozobrať, nanovo zostaviť, justovať. Začistiť, repasovať olivky, kovania, lokálne vytmelenie alebo plátovanie odštiepkov. Chýbajúce olivky doplniť kópiami. Obnova pôvodného náteru (fládru).

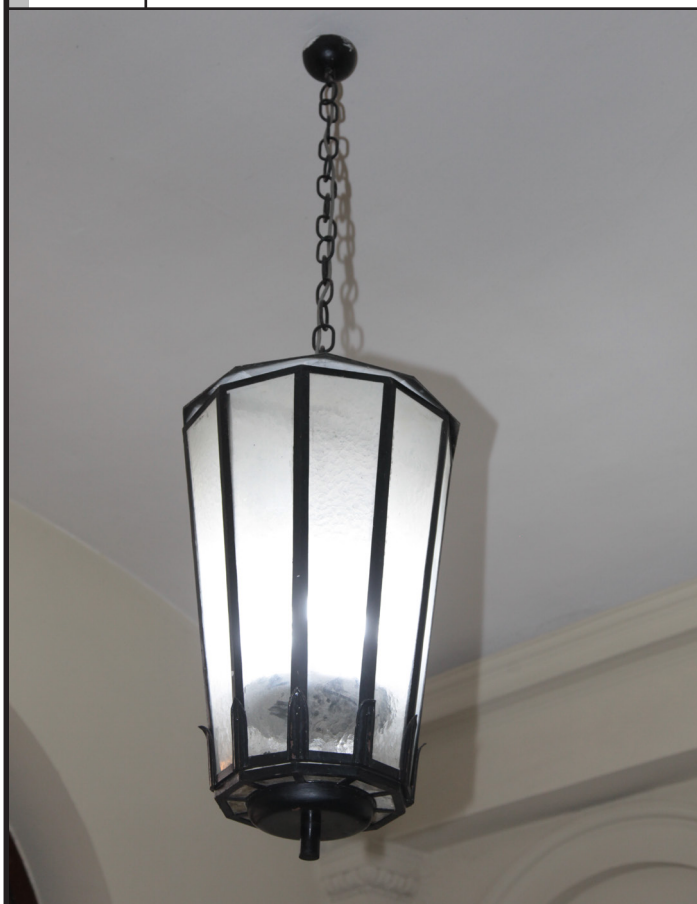
S1.1

<i>Stav:</i>	Repasované, nevhodné zdroje, prachové depozity. Drobné deformácie.		
--------------	---	--	--

<i>Návrh:</i>	Odborná oprava. Kontrola stavu inštalácií, ich prípadná výmena. Nahradenie vhodnými zdrojmi s adekvátnymi svetelne technickými parametrami. Začistiť, aplikovať nový ochranný náter.		
---------------	--	--	--

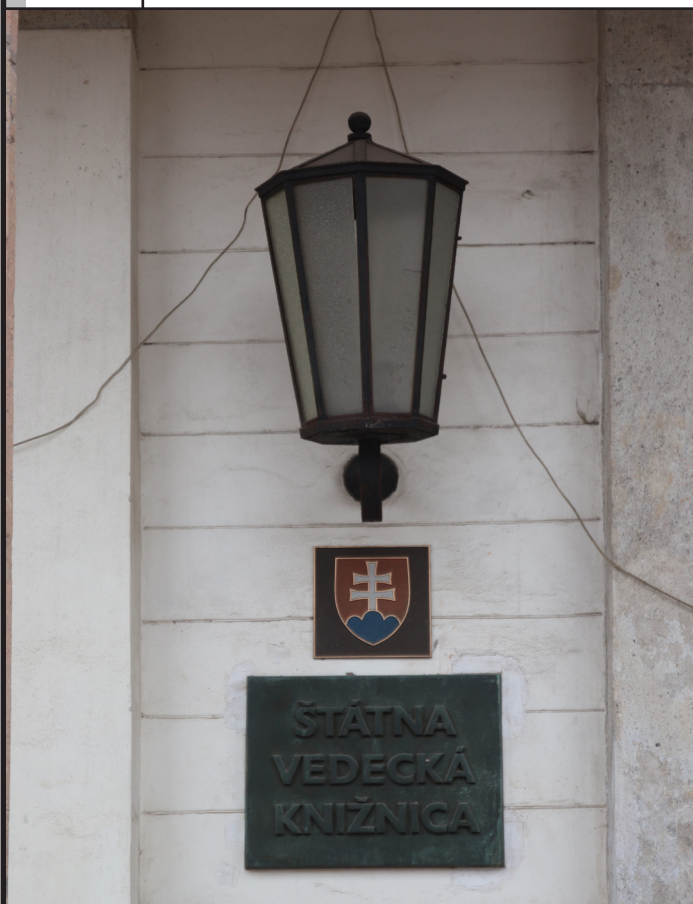
S2.1

Stav: Repasované, nevhodné zdroje, prachové depozity.
Drobné deformácie. S2.2 - poškodené zasklenie

Návrh: Odborná oprava. Kontrola stavu inštalácií, ich prípadná výmena. Nahradenie vhodnými zdrojmi s adekvátnymi svetelne technickými parametrami. Začistiť, aplikovať nový ochranný náter.

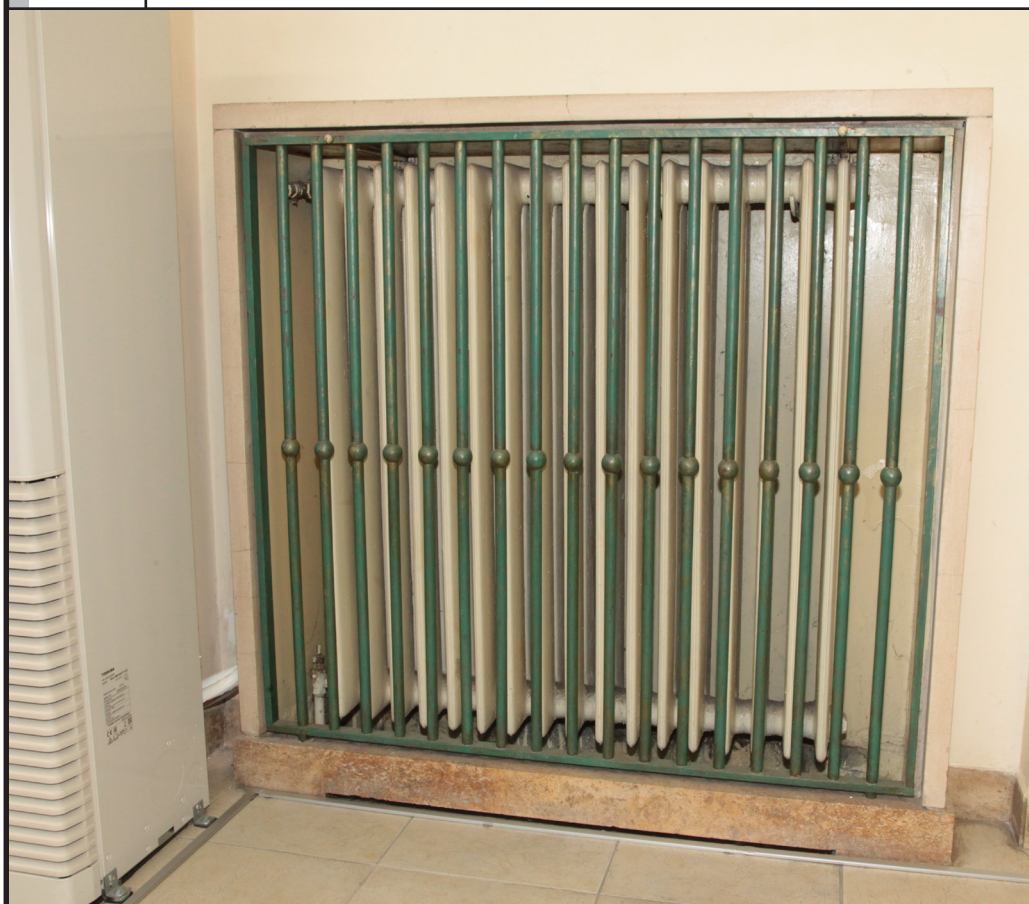
I2.1

<i>Stav:</i>	Druhotný zelený náter odretý. Lokálne napdatnutie koróziou. Drobné odlomky kameňa. U päty výraznejšie odreniny.		
--------------	--	--	--

<i>Návrh:</i>	Umelecko remeselná oprava. Odstrániť zelený náter, obnoviť pôvodný zlatý. Začistiť, chyby kameňa adekvátne zatmeliť. Obnoviť prieduch do pivnice.		
---------------	---	--	--

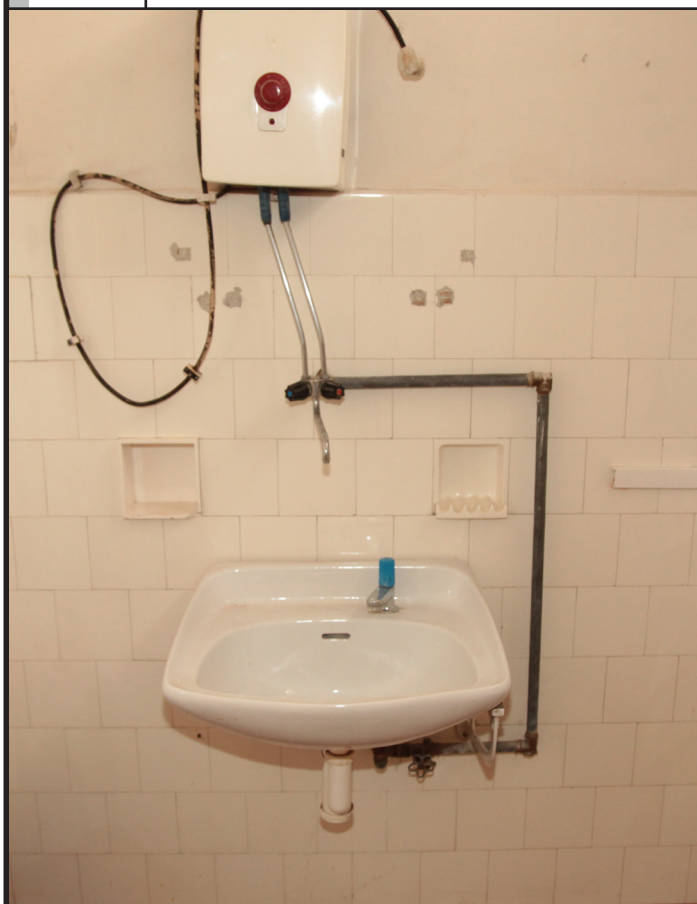
I4.1, I4.2

INVENTARIZÁCIA HODNOTNÝCH PRVKOV		11/2020 Ing. arch. V. KLADIVA	
<i>Prvok:</i>	TVAROVKA OBKLADU	<i>Značka:</i>	I4
<i>Počet prvkov:</i>	5	<i>Datácia:</i>	40. roky 20. storočia
<i>Popis:</i>	Keramické tvarovky obkladu tvoriace štvorcové niky.		
<i>Poloha:</i>	I4.1 - I4.3 - 2.19; I4.4, I4.5 - 2.07	<i>Rozmery:</i>	150/150
<i>Materiál:</i>	keramika	<i>Povrch. úprava:</i>	glazúra
<i>Detaily:</i>	I4.2, I4.3, I4.4 - jednoduché niky štvorcového tvaru, I4.1, I4.5 - niky štvorcového tvaru v spondej hrane s profiláciou		
<i>Stav:</i>	Drobné odštiepky.		
<i>Návrh:</i>	Umelecko remeselná oprava na mieste, dotmelenie odštiepkov, lokálna obnova glazúry.
