REKONŠTRUKCIA CESTY A MOSTOV II/529 BREZNO – Č. BALOG A
III/2724 (52612) KOKAVA NAD RIMAVICOU – UTEKÁČ

TECHNICKÁ SPRÁVA

SO 201-00: Most ev.č. 529-008 v km 27,973

PROTOKOL Z BEŽNEJ PREHLIADKY MOSTA

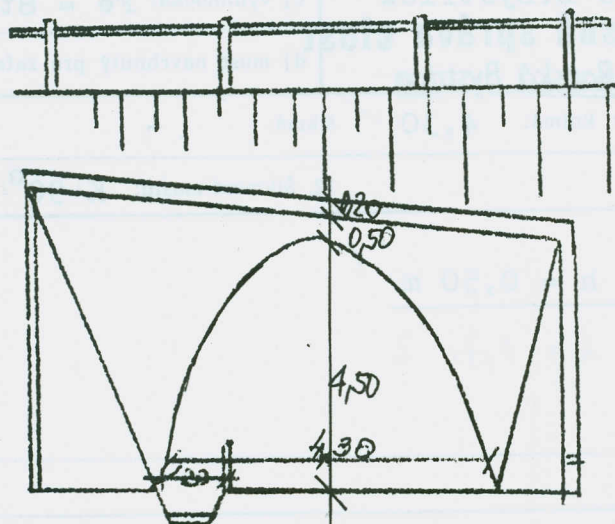
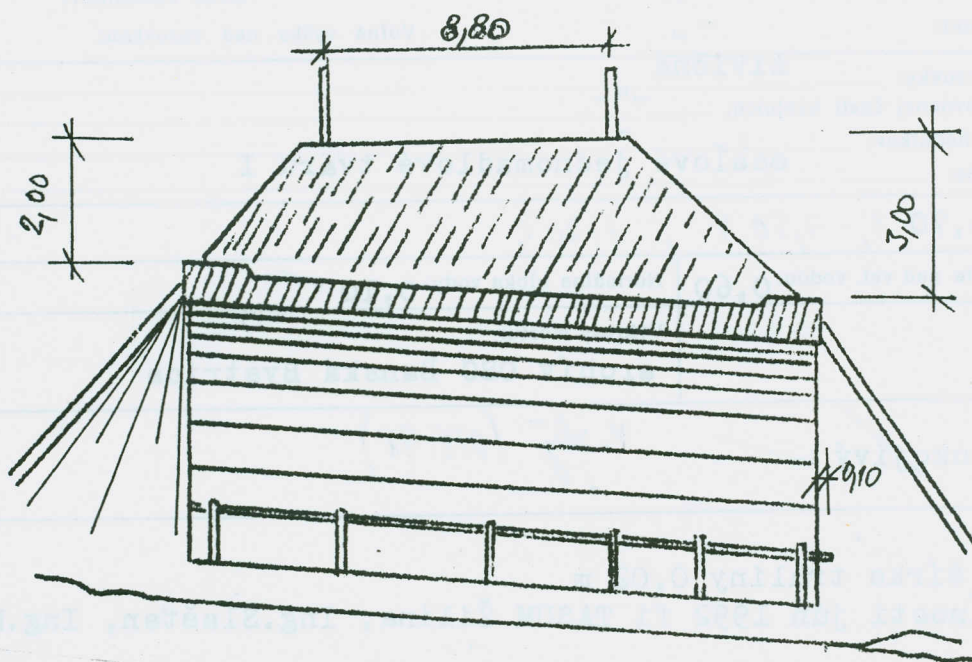
SCHEMATICKÝ NÁČRT MOSTU
(pôdorys, priečny a pozdĺžny rez a pohľad)

21. Stavebný stav: IV. uspokojivý			
22. Správne údaje: prasknutá klenba, šírka trhliny 0,02 m			
prepočet zaťažiteľnosti jún 1992 fi TASUM Žilina, Ing.Slašťan, Ing.Matúšek			
HPM 2000

C-Nosná konštrukcia 302-Inkrustácie DCM 01
lokálne na podhl'ade klenby a masívne pod trhlinou na vtokovom čele

C-Nosná konštrukcia 303-Vlhké škvrny DCM 01
vo vrchole klenby a pod trhlinou na vtokovom čele

C-Nosná konštrukcia 324-Šikmé trhliny DCM 01
na vtokovom čele vľavo v dl. cca 4 m

Zabránenie prenikaniu vody do betónu	C 304	DCM 01
úprava odvodnenia povrchu mostu	C 304	DCM 01
Vyčistenie a zalatie trhlín, stabilizovať nadnásyp	Da613	DCM 01
Zabránenie prieniku vody do betónu	C 302	DCM 01
dlhodobé sledovanie aktivity trhliny	C 324	DCM 01
reprofilácia napadnutej vrstvy betónu	Bf345	DCM 01
Odstránenie náletových porastov, regulácia odtoku vody po svahu	J 1106	DCM 01
Ochranný náter	C 345	DCM 01
