# ANALÝZA AKTUÁL. STAVU

## **CHODNÍKOV SEKTOROV Č. 3 AŽ 5**

### **CINTORÍN BRATISLAVSKÉHO KREMATÓRIA**

**Objekt:** Chodníky urnového hája cintorína  
Bratislavského krematória

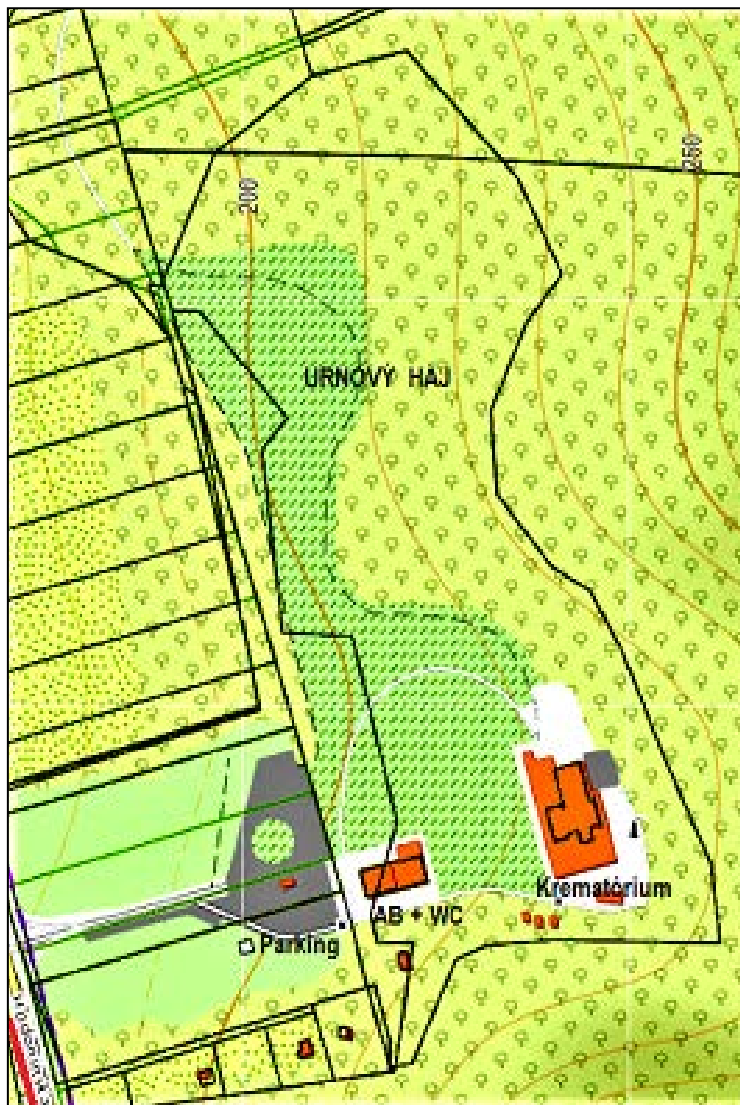
## TERÉN V ZÓNE URNOVÉHO HÁJA KREMATÓRIA

Už aj z takto nedokonalkej technickej mapy je zrejmé, že výškopis popísaný na výkrese č. c1 bude spolu s geológiou svahu limitujúcim faktorom pre návrh nových stavebných riešení. Tie nesmú byť náročné na presun hmôt (búracie a stavebné práce) a musia rešpektovať resp. eliminovať zosuvné svahové efekty, devastujúce prakticky všetky typy konštrukčných riešení chodníkov, zabezpečujúcich obhospodarovanie urnových kaziet (pozri aj správu POO č. 13).

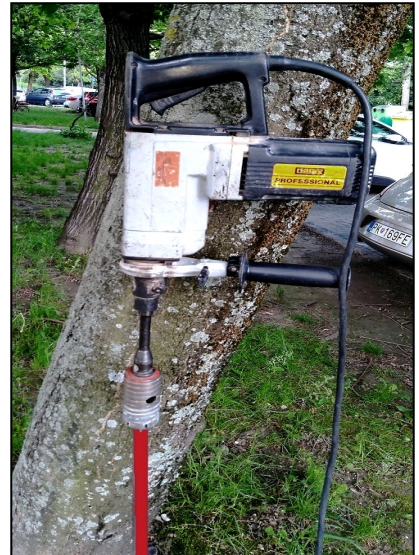
Týmto riešením sa však nesmie významným spôsobom skomplikovať realizácia v popísaných zložitých podmienkach, ako aj ovplyvniť cenová stránka GO chodníkov. Aby sa tak stalo musíme mať istotu, že geologické pomery umožňujú vibropilotáž pomocou malej elektrickej mechanizácie. Teda, že možno do hĺbky cca 1 m zabarať tyč (betonársku oceľ) hrúbky cca 24 mm a to štandardne výkonnou príklepovou vŕtačkou s nadstavcom.

Svahovitosť spojená s nestabilitou humóznej vrstvy si vyžaduje horizontálnu stabilizáciu chodníkov. Navrhujeme atypickú oceľovú mikropilotáž, spojenú s armovaním nadbetónovávok (techn. riešenie v nasledujúcom detaile a v POO v. č. „c13“).
