## Technická správa

**č. 25 / 21**

Predmet správy : **Meranie hrúbok stien pieskových filtrov A,B,C**  
**OLO, a.s. závod ZEVO.**  
(termín odstávky 09/2021)

Objednávateľ : OLO a. s.

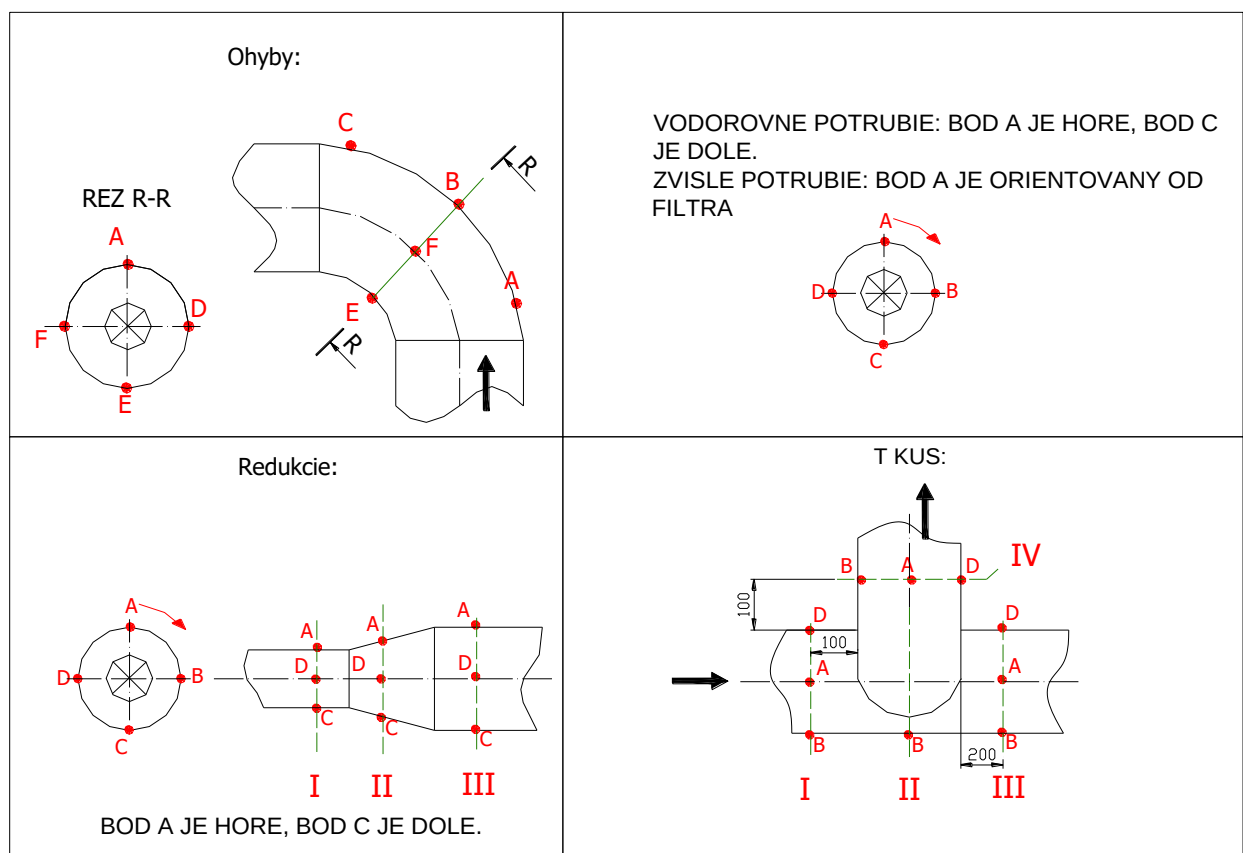
Schéma č. 4: Orientácia meracích bodov

**Tab. 1: Výsledok merania: Potrubie pieskových filtrov**

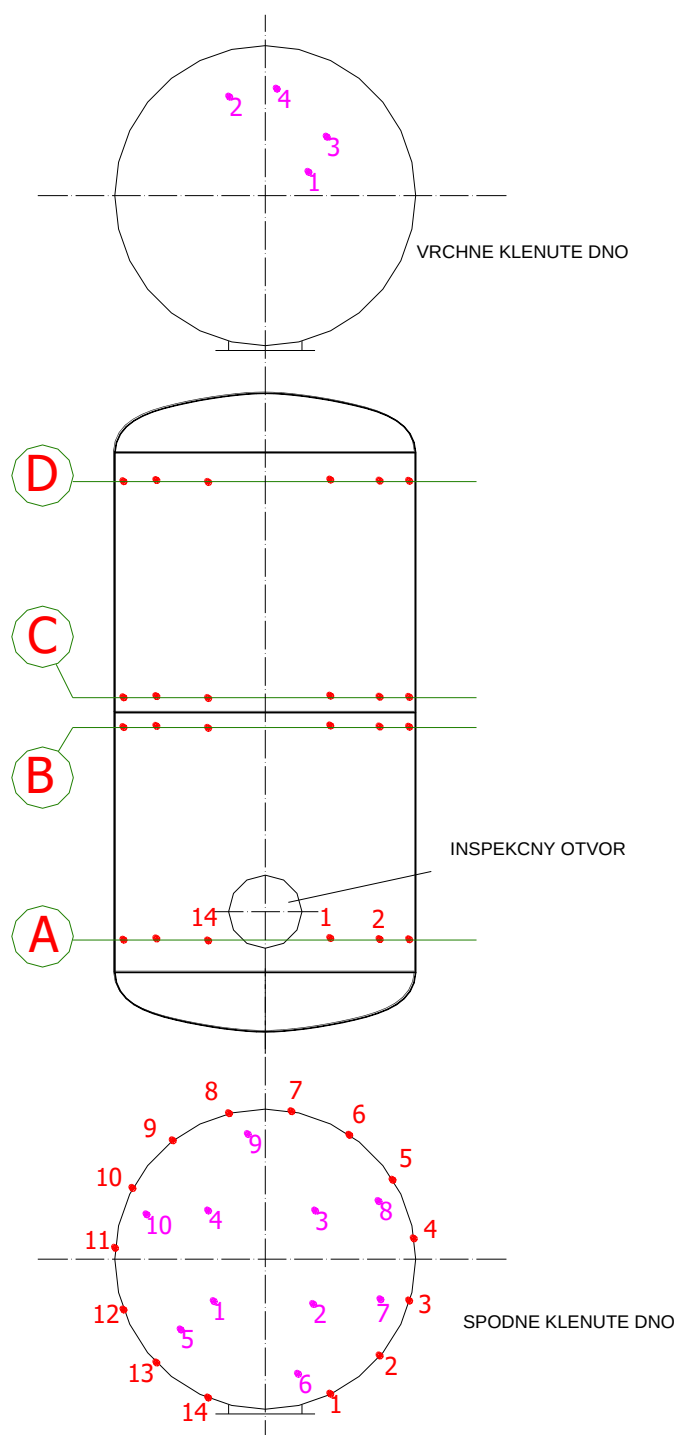
Schéma č. 5: Orientácia meracích bodov na plášti filtrov

**Tab. 4: Výsledok merania: Plášť a dná pieskových filtrov**  
Schéma č. 5
