***Inventarizácia časti okien***

***býv. kasárni (tržnice) na Štefánikovej triede v Nitre***

*Nitra, november 2019*

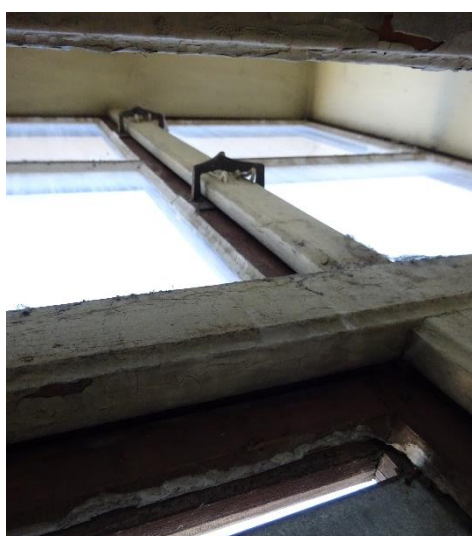
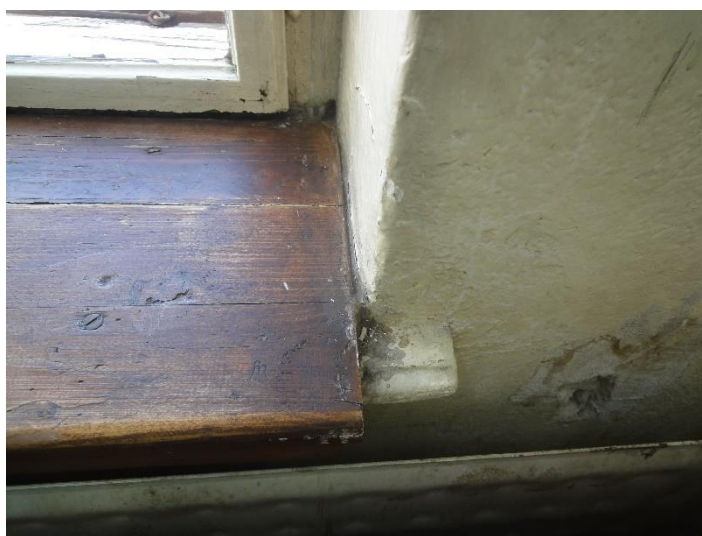
*Profilácia vonkajšieho stredového križa / Novšia parapetná doska prekrývajúca pôvodnú*

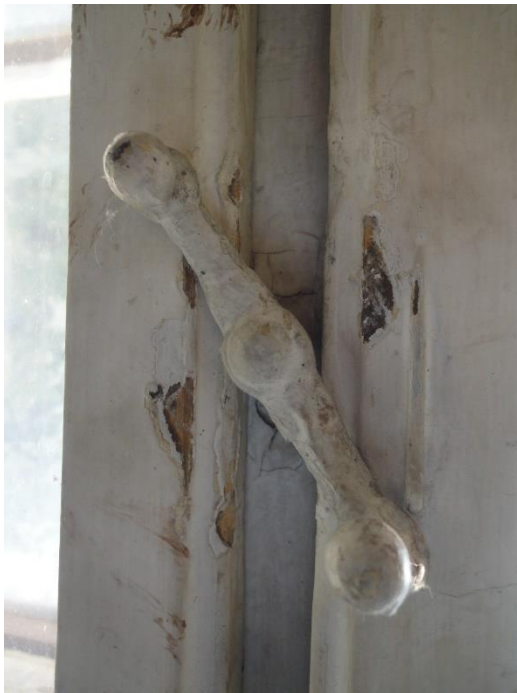
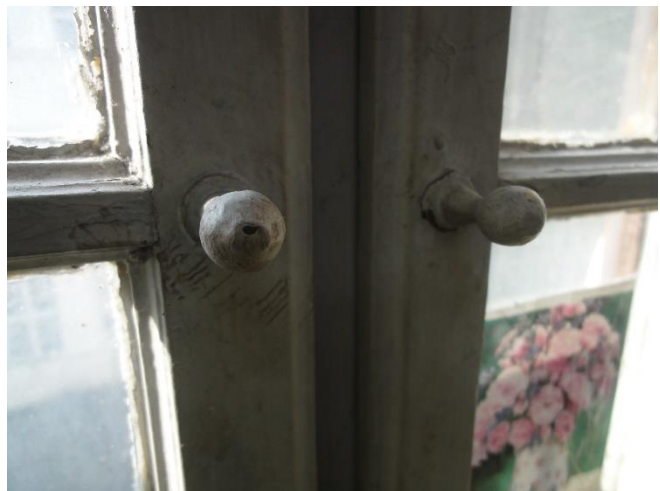
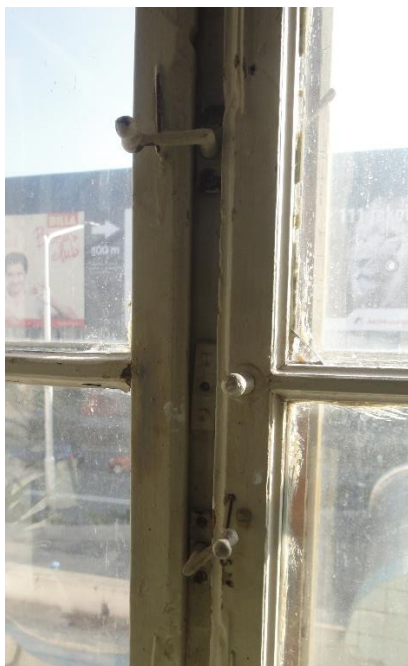
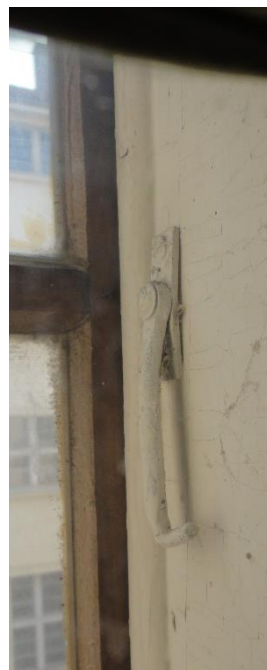
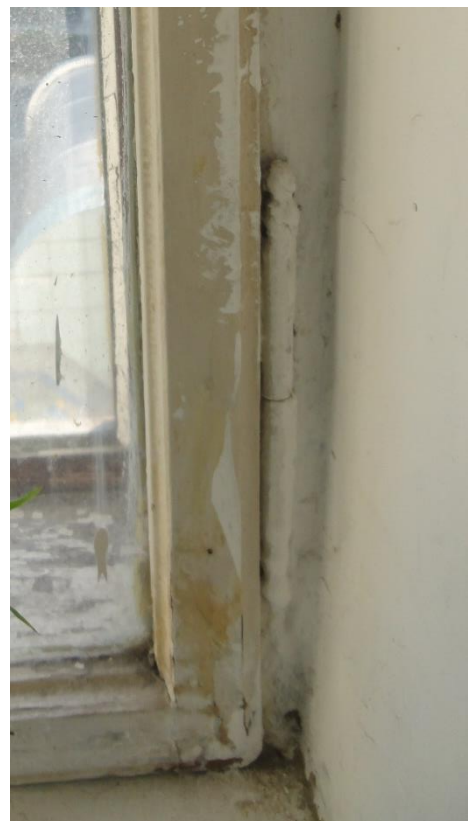
*Pôvodné, vnútorné okenné krídla, detaily*

*A/ obrtlík; B/ úchyty; C/ staršie, druhotne použité polobrtlíky, pôvodne slúžiace na uzavretie vonkajších krídel; D/ záporka; E/ pánt a záves*

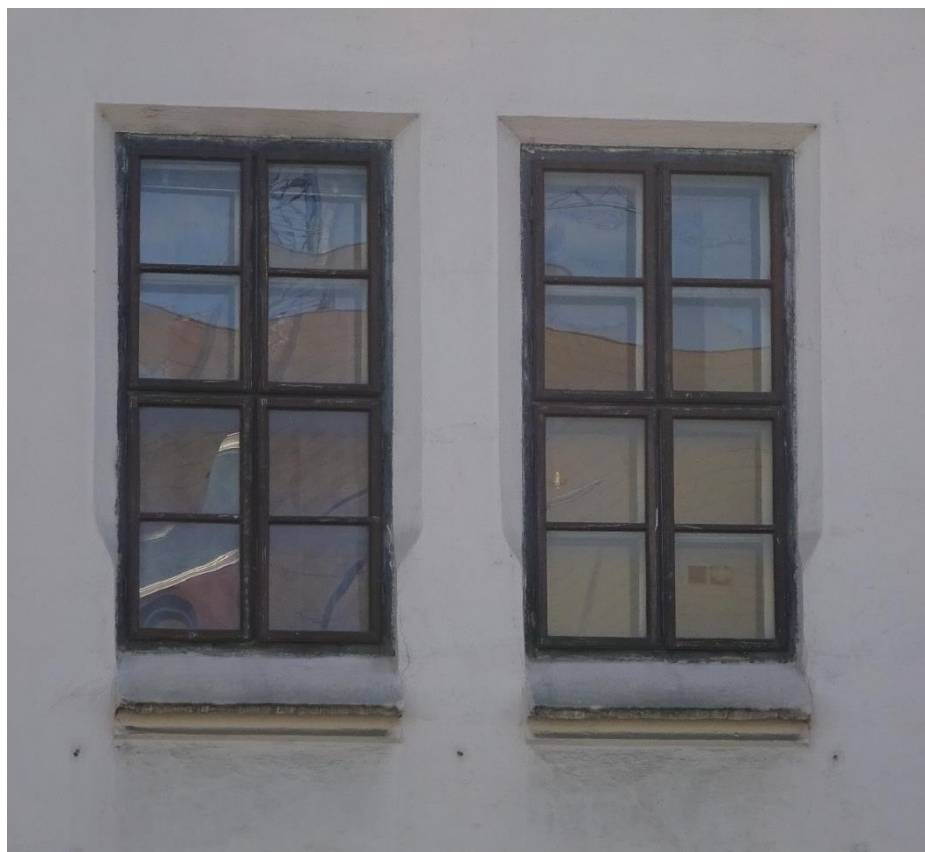
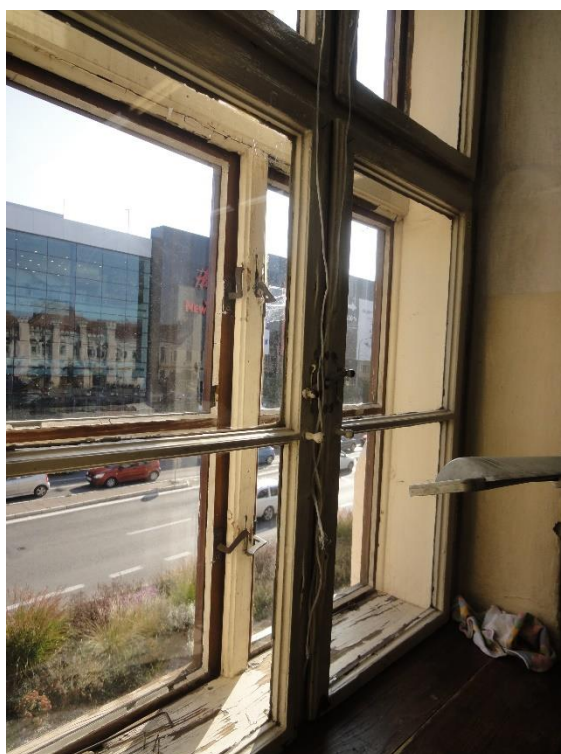
*Vonkajšia okenný výplň / Uchytenie krídel k zvislej stojke pevného kríža pomocou polobrtlíkov*

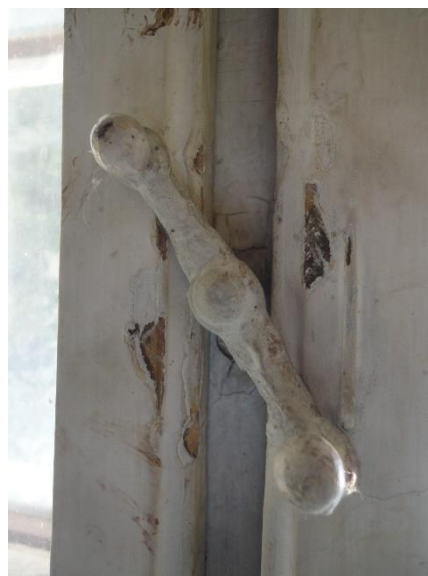
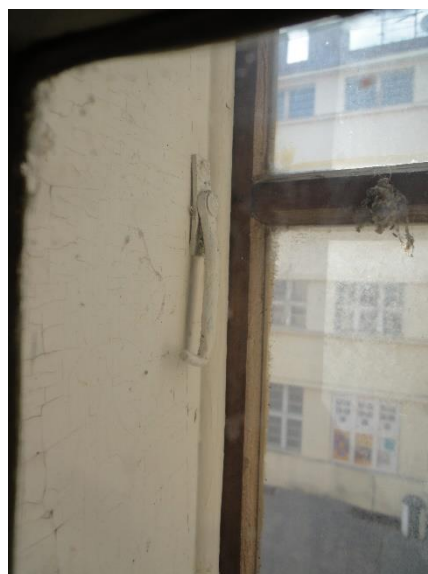
**Položka č.: 3**

Chýba spodný obrtlík fixujúci horné krídla; chýba úchyt na PHK, na ĽDK a spodný obrtlík dolných krídel. Horné závesy na ĽDK sú novšie. Biely olejový náter je zašpinený, popraskaný a opadáva.

**Návrh obnovy:** umelecko-remeselná obnova, vnútorné krídla zachovať, repasovať. Je nutné odborne preveriť stav materiálu, funkčnosť konštrukcií, spojov a kovových prvkov a na základe zistení pristúpiť k obnove. Prvky, ktoré kvôli preukázateľne narušenému až havarijnému stavu už nie je možné zachovať, budú vymenené za tvarové a materiálové kópie. Chýbajúce kovové prvky budú doplnené ako repliky pôvodných. Súčasný, hrubý mladší náter sa odstráni, drevo impregnuje a natrie farbou, zodpovedajúcou primárnej farebnej náterovej vrstve. Železné prvky sa natrú farbou zhodnou s náterom dreva, mosadzné detaily zostanú bez náteru.

*Vonkajšie krídla:* pozri postup uvedený v pol. č. 1!

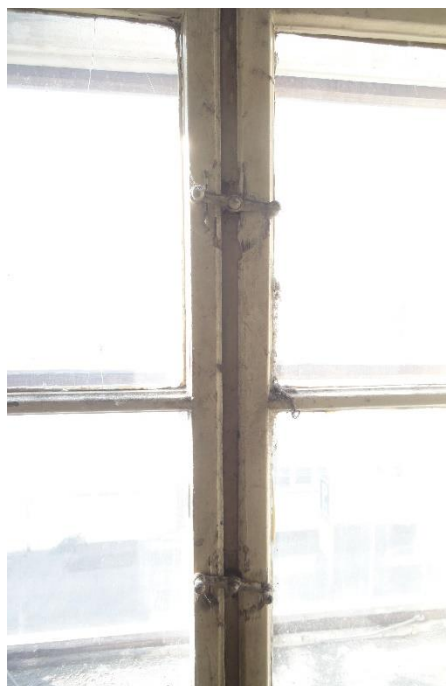
**Položka č.: 5**

Chýba úchyt na LHK; chýbajú úchyty a obrtlíky na dolných krídlach, ktoré sa nedajú zatvoriť. Chýba tabuľa skla v dolnom poli LDK. Biely olejový náter je zašpinený, popraskaný a opadáva.

**Návrh obnovy:** umelecko-remeselná obnova, vnútorné krídla zachovať, repasovať. Je nutné odborne preveriť stav materiálu, funkčnosť konštrukcií, spojov a kovových prvkov a na základe zistení pristúpiť k obnove. Prvky, ktoré kvôli preukázateľne narušenému až havarijnému stavu už nie je možné zachovať, budú vymenené za tvarové a materiálové kópie. Chýbajúce kovové prvky budú doplnené ako repliky pôvodných. Súčasný, hrubý mladší náter sa odstráni, drevo impregnuje a natrie farbou, zodpovedajúcou primárnej farebnej náterovej vrstve. Železné prvky sa natrú farbou zhodnou s náterom dreva, mosadzné detaily zostanú bez náteru.

*Vonkajšie krídla:* pozri postup uvedený v pol. č. 1!

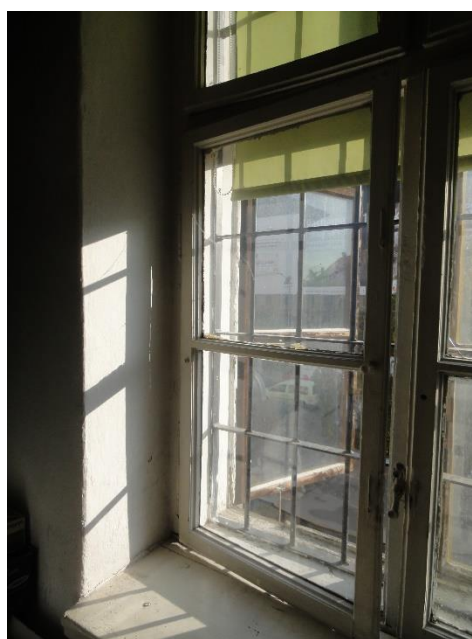
## **Položka č.: 9**

Horné závesy PDK sú novšie, na dolných krídlach chýbajú priťahovacie úchyty a dolný obrtlík. Náter biely, olejový. V hĺbke ostenia je uchytená novšia mreža.

**Návrh obnovy:** umelecko-remeselná obnova, vnútorné krídla zachovať, repasovať. Je nutné odborné preveriť stav materiálu, funkčnosť konštrukcií, spojov a kovových prvkov a na základe zistení pristúpiť k obnove. Prvky, ktoré kvôli preukázateľne narušenému až havarijnému stavu už nie je možné zachovať, budú vymenené za tvarové a materiálové kópie. Chýbajúce kovové prvky budú doplnené ako repliky pôvodných. Súčasný, hrubý mladší náter sa odstráni, drevo impregnuje a natrie farbou, zodpovedajúcou primárnej farebnej náterovej vrstve. Železné prvky sa natrú farbou zhodnou s náterom dreva, mosadzné detaily zostanú bez náteru.

*Vonkajšie krídla:* pozri postup uvedený v pol. č. 1!

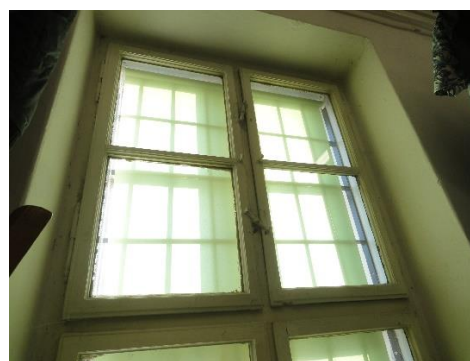
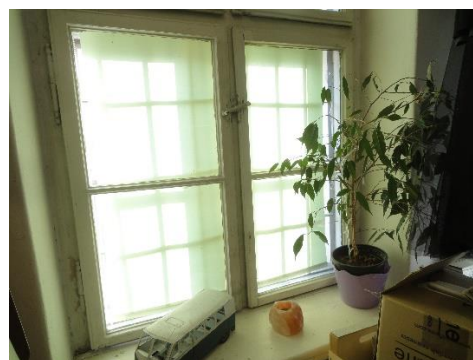
**Položka č.: 10**

Na LHK chýba priťahovací úchyt; chýba dolný obrtlík dolných krídel; z dvojice záporiek sa zachovala iba jedna, na pravej strane. Náter biely, olejový.

**Návrh obnovy:** umelecko-remeselná obnova, vnútorné krídla zachovať, repasovať. Je nutné odborne preveriť stav materiálu, funkčnosť konštrukcií, spojov a kovových prvkov a na základe zistení pristúpiť k obnove. Prvky, ktoré kvôli preukázateľne narušenému až havarijnému stavu už nie je možné zachovať, budú vymenené za tvarové a materiálové kópie. Chýbajúce kovové prvky budú doplnené ako repliky pôvodných. Súčasný, hrubý mladší náter sa odstráni, drevo impregnuje a natrie farbou, zodpovedajúcou primárnej farebnej náterovej vrstve. Železné prvky sa natrú farbou zhodnou s náterom dreva, mosadzné detaily zostanú bez náteru.

*Vonkajšie krídla:* pozri postup uvedený v pol. č. 1!

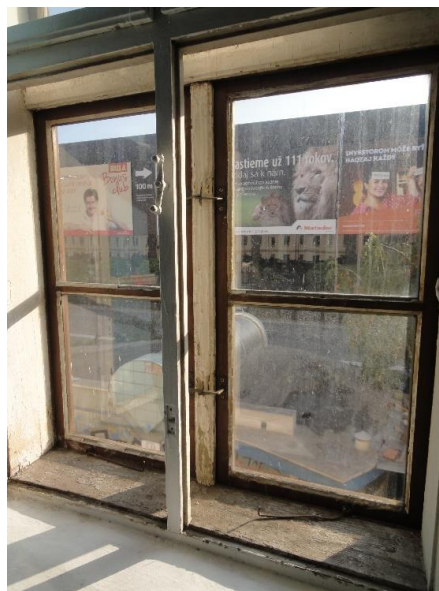
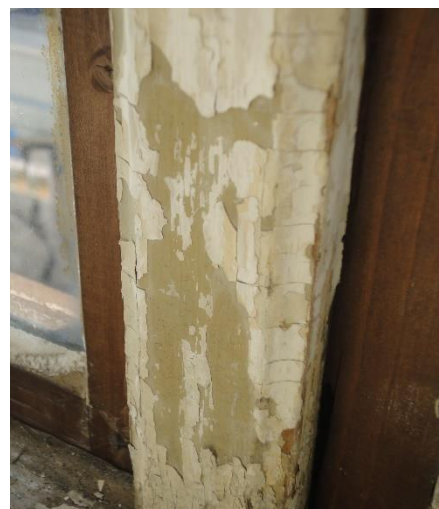
Na dolných, ako aj na horných krídlach chýbajú priťahovacie úchyty, chýba dolný obrtlík dolných krídel. Horné závesy LHK sú novšie. Náter biely, olejový, kovanie je zatečené hustou farbou. Bez parapetných dosiek.

**Návrh obnovy:** umelecko-remeselná obnova, vnútorné krídla zachovať, repasovať. Je nutné odborne preveriť stav materiálu, funkčnosť konštrukcií, spojov a kovových prvkov a na základe zistení pristúpiť k obnove. Prvky, ktoré kvôli preukázateľne narušenému až havarijnému stavu už nie je možné zachovať, budú vymenené za tvarové a materiálové kópie. Chýbajúce kovové prvky budú doplnené ako repliky pôvodných. Súčasný, hrubý mladší náter sa odstráni, drevo impregnuje a natrie farbou, zodpovedajúcou primárnej farebnej náterovej vrstve. Železné prvky sa natrú farbou zhodnou s náterom dreva, mosadzné detaily zostanú bez náteru.

*Vonkajšie krídla:* pozri postup uvedený v pol. č. 1!

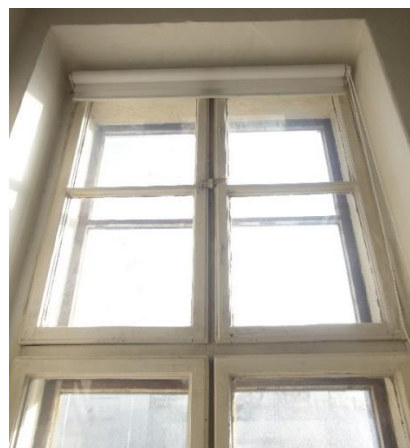
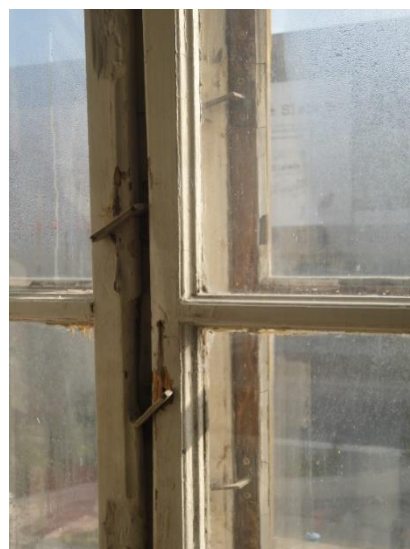
Všetky horné závesy LHK a LDK sú novšie, novšie sú aj vyššie horné závesy PHK a PDK. Na horných, ako aj dolných krídlach chýbajú pritáhovacie úchyty a dolné obrtlíky. Zachovala sa ľavá záporka. Biely, olejový náter.

**Návrh obnovy:** umelecko-remeselná obnova, vnútorné krídla zachovať, repasovať. Je nutné odborne preveriť stav materiálu, funkčnosť konštrukcií, spojov a kovových prvkov a na základe zistení pristúpiť k obnove. Prvky, ktoré kvôli preukázateľne narušenému až havarijnému stavu už nie je možné zachovať, budú vymenené za tvarové a materiálové kópie. Chýbajúce kovové prvky budú doplnené ako repliky pôvodných. Súčasný, hrubý mladší náter sa odstráni, drevo impregnuje a natrie farbou, zodpovedajúcou primárnej farebnej náterovej vrstve. Železné prvky sa natrú farbou zhodnou s náterom dreva, mosadzné detaily zostanú bez náteru.

*Vonkajšie krídla:* pozri postup uvedený v pol. č. 1!

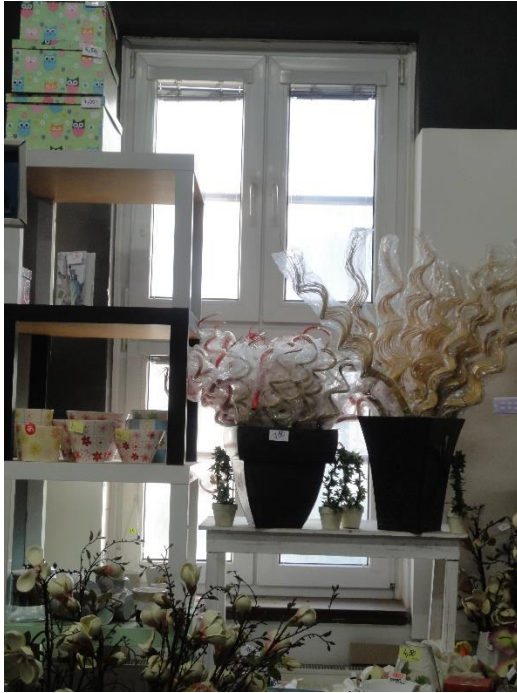
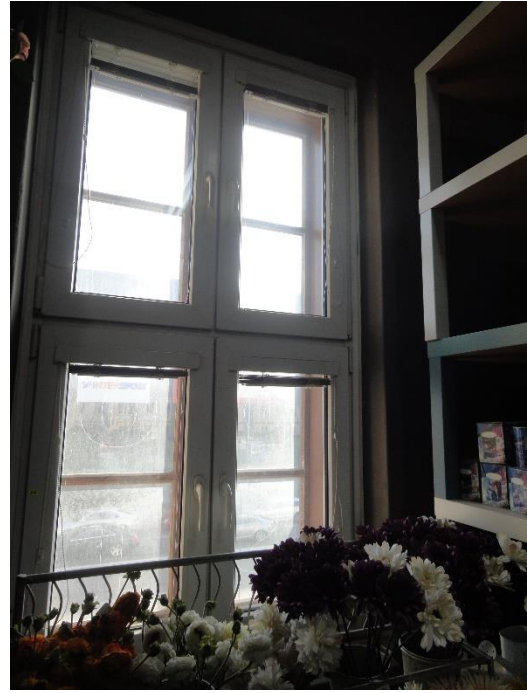
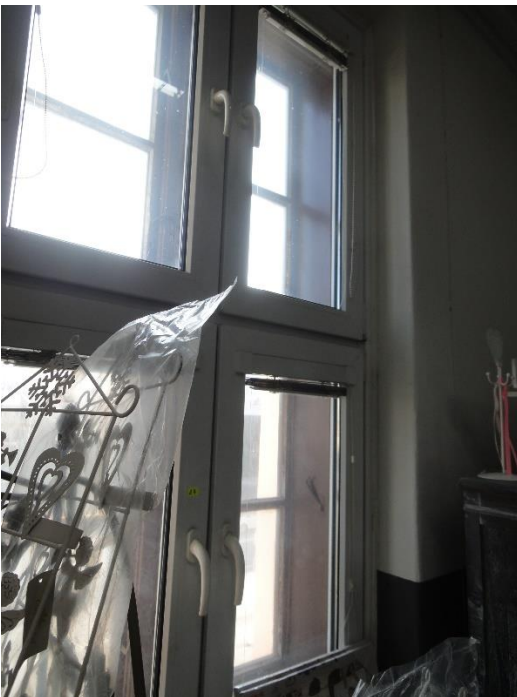
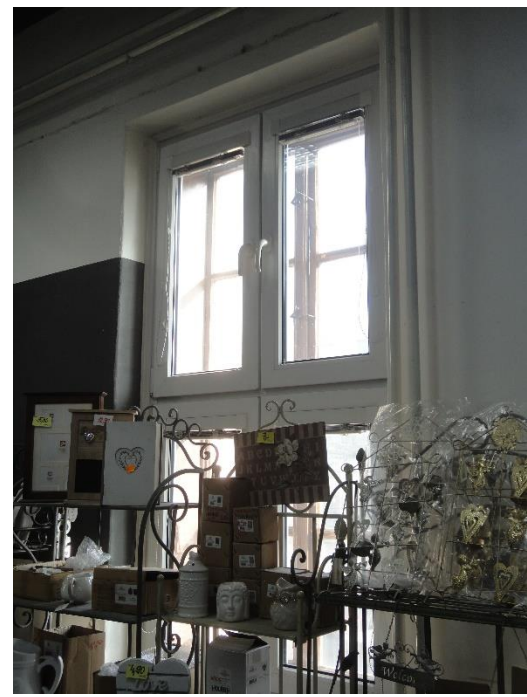
Moderná, plastová výplň bielej farby, osadená zrejme na pôvodnom ráme. Ľavá záporka pôvodná.

Moderná, plastová, biela, osadená zrejme na pôvodnom ráme.

Moderná, plastová, biela, osadená zrejme na pôvodnom ráme. Pravá záporka pôvodná.

Moderná, plastová, biela, osadená zrejme na pôvodnom ráme. Pôvodné záporoky.

**Návrh obnovy, pol. 25 - 28:** umelecko-remeselná obnova. Súčasná plastová výplň bude nahradená tvarovou a materiálovou kópiou pôvodnej, drevenej, ktorá sa osadí na pôvodné pánky. Vonkajšie krídla sa vyhotovia ako kópie pôvodných, t. j. musia rešpektovať materiál, profil líšt, členenie, spôsob zavesenia a fixovania pôvodných krídel. Do profilov bude možné kvôli zlepšeniu tepelno-izolačných vlastností vložiť tabule izolačného dvojskla. Náter rámov vonkajších krídel sa bude zhodovať s farbou vnútorných, ktorá bude vychádzať zo zistenej, primárnej farebnosti výplní.

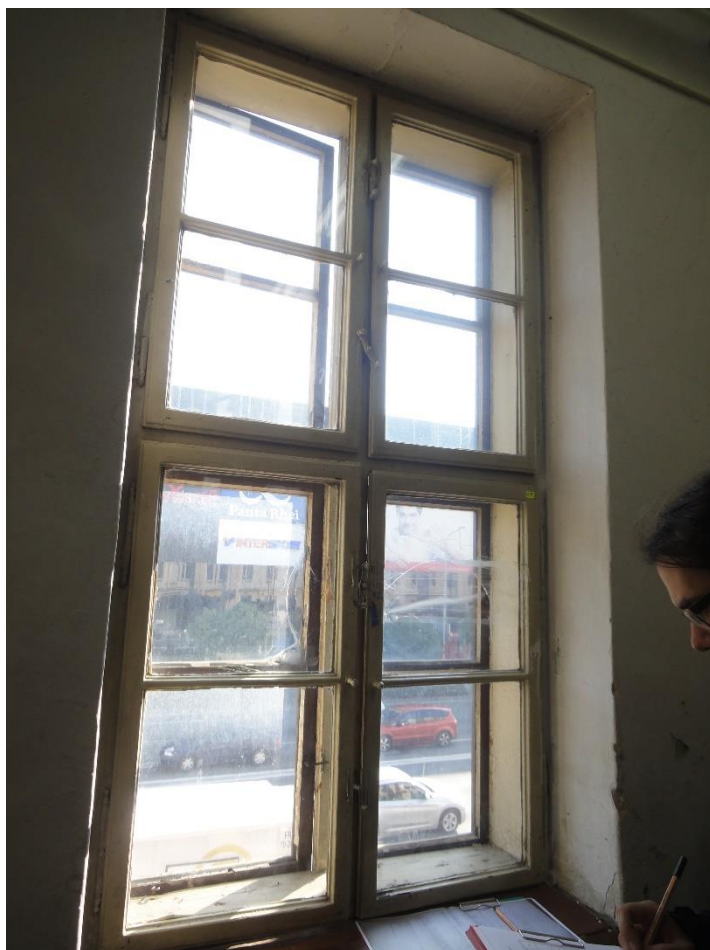
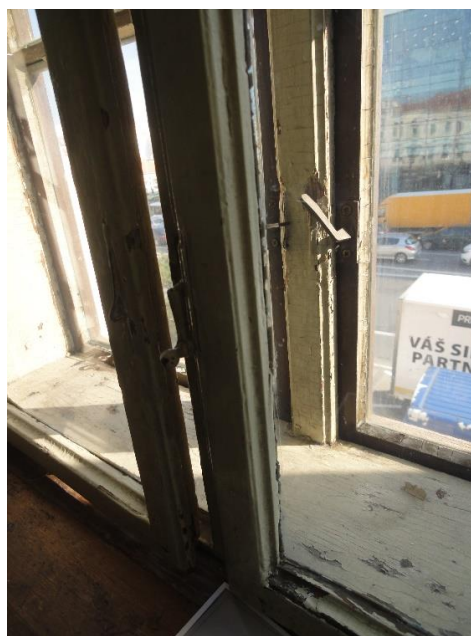
**Položka č.: 29**

*Vnútorná výplň:* tabuľa skla v hornom poli PDK je prasknutá, PDK fixuje druhotne použitý (?) starší polobrtlík. Chýbajú záporky. Novší parapet. Biely, olejový náter.

*Vonkajšia výplň:* horná tabuľa LDK je prasknutá, vypadané tmelenie, tmavohnedý náter.

**Návrh obnovy:** umelecko-remeselná obnova, vnútorné krídla zachovať, repasovať. Je nutné odborne preveriť stav materiálu, funkčnosť konštrukcií, spojov a kovových prvkov a na základe zistení pristúpiť k obnove. Prvky, ktoré kvôli preukázateľne narušenému až havarijnému stavu už nie je možné zachovať, budú vymenené za tvarové a materiálové kópie. Chýbajúce kovové prvky budú doplnené ako repliky pôvodných. Súčasný, hrubý mladší náter sa odstráni, drevo impregnuje a natrie farbou, zodpovedajúcou primárnej farebnej náterovej vrstve. Železné prvky sa natrú farbou zhodnou s náterom dreva, mosadzné detaily zostanú bez náteru.

*Vonkajšie krídla:* pozri postup uvedený v pol. č. 1!

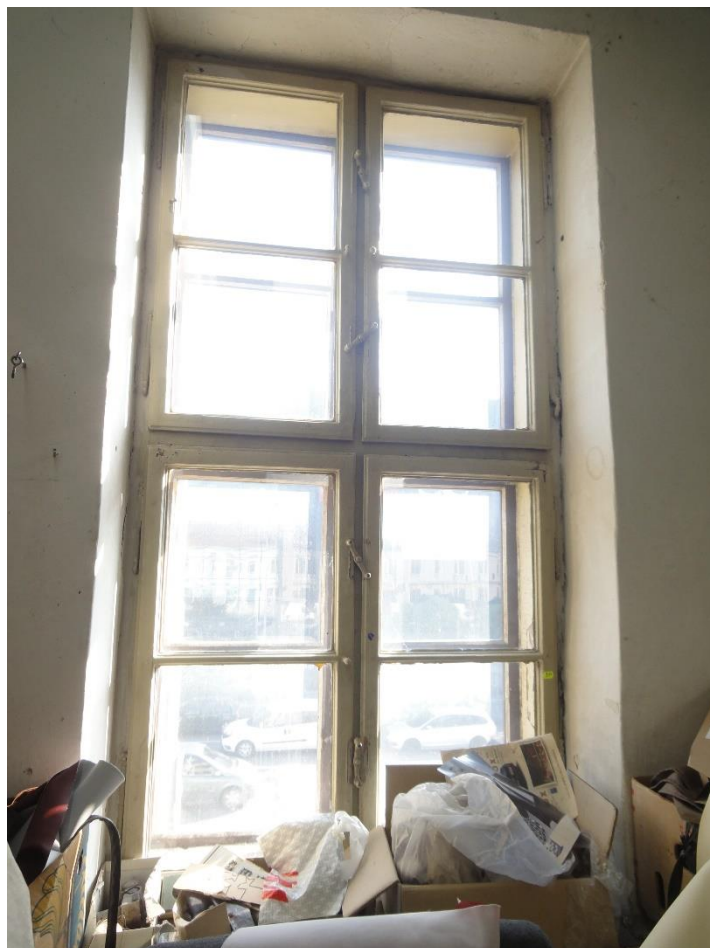
**Položka č.: 30**

Chýba priťahovací úchyt na PDK; novší parapet. Biely, olejový náter.

**Návrh obnovy:** umelecko-remeselná obnova, vnútorné krídla zachovať, repasovať. Je nutné odborne preveriť stav materiálu, funkčnosť konštrukcií, spojov a kovových prvkov a na základe zistení pristúpiť k obnove. Prvky, ktoré kvôli preukázateľne narušenému až havarijnému stavu už nie je možné zachovať, budú vymenené za tvarové a materiálové kópie. Chýbajúce kovové prvky budú doplnené ako repliky pôvodných. Súčasný, hrubý mladší náter sa odstráni, drevo impregnuje a natrie farbou, zodpovedajúcou primárnej farebnej náterovej vrstve. Železné prvky sa natrú farbou zhodnou s náterom dreva, mosadzné detaily zostanú bez náteru.

*Vonkajšie krídla: pozri postup uvedený v pol. č. 1!*

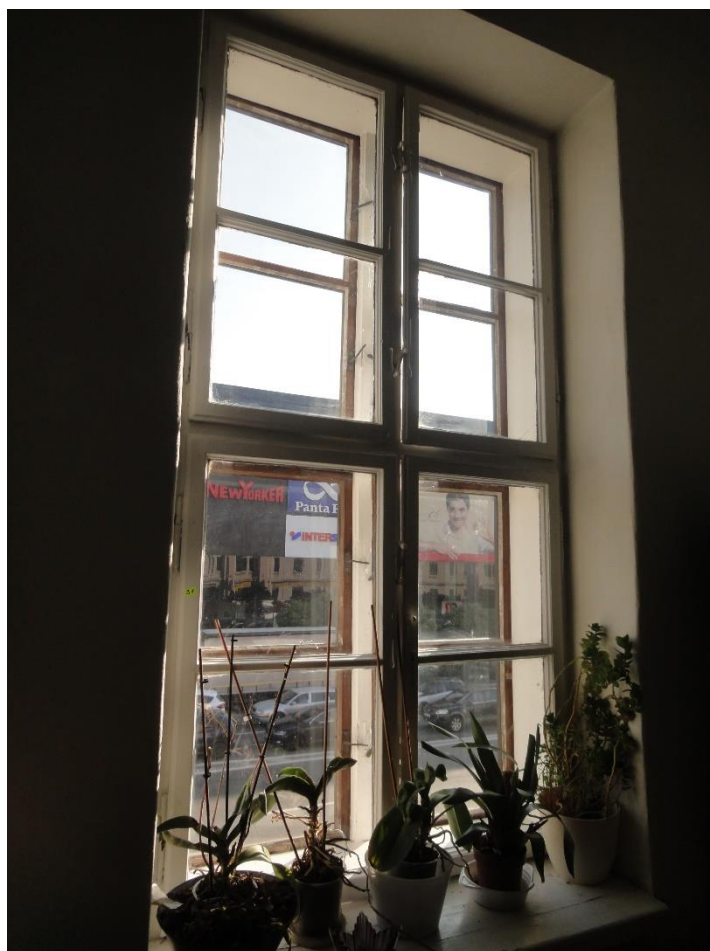
### **Položka č.: 31**

Chýbajú úchyty na horných krídlach; horné závesy LDK sú novšie; chýba dolný obrtlík dolných krídel, úchyty boli nahradené obrtlíkom na zaklopenie. Nová parapetná doska. Biely, olejový náter.

**Návrh obnovy:** umelecko-remeselná obnova, vnútorné krídla zachovať, repasovať. Je nutné odborne preveriť stav materiálu, funkčnosť konštrukcií, spojov a kovových prvkov a na základe zistení pristúpiť k obnove. Prvky, ktoré kvôli preukázateľne narušenému až havarijnému stavu už nie je možné zachovať, budú vymenené za tvarové a materiálové kópie. Chýbajúce kovové prvky budú doplnené ako repliky pôvodných. Súčasný, hrubý mladší náter sa odstráni, drevo impregnuje a natrie farbou, zodpovedajúcou primárnej farebnej náterovej vrstve. Železné prvky sa natrú farbou zhodnou s náterom dreva, mosadzné detaily zostanú bez náteru.

*Vonkajšie krídla:* pozri postup uvedený v pol. č. 1!

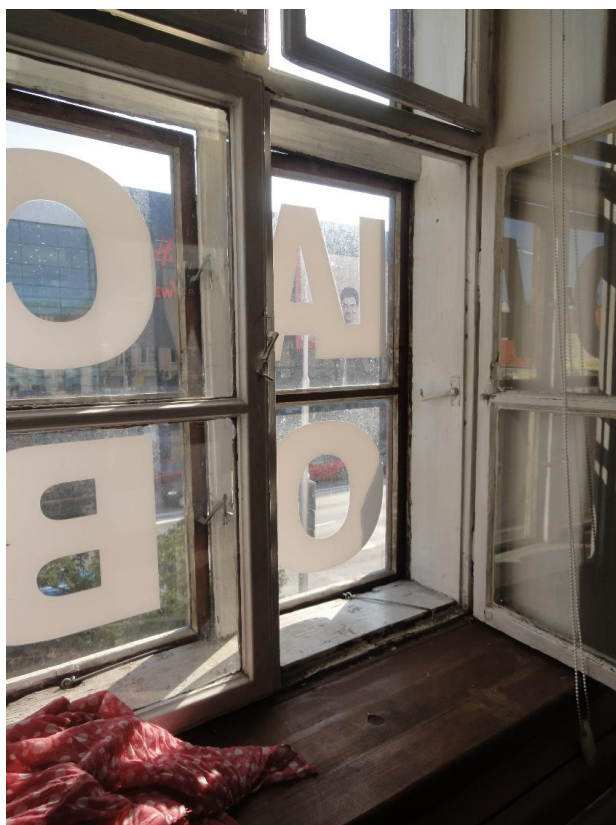
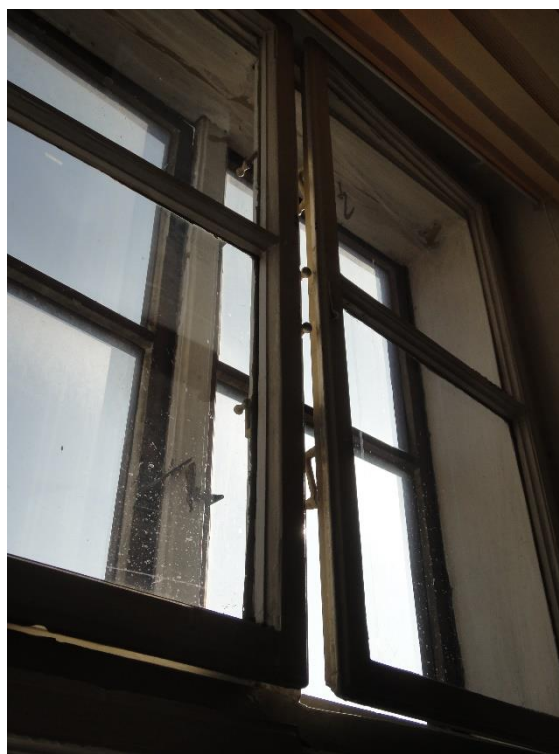
**Položka č.: 33**

Horné závesy LHK, LDK a PDK sú novšie, chýbajú všetky obrtlíky a priťahovacie úchyty. Hore, na strednej lište vnútorného pevného kríža sú uchytené dva druhotne použité, staršie typy polobrtlíkov, dole novšie. Nový parapet; biely, olejový náter.

**Návrh obnovy:** umelecko-remeselná obnova, vnútorné krídla zachovať, repasovať. Je nutné odborne preveriť stav materiálu, funkčnosť konštrukcií, spojov a kovových prvkov a na základe zistení pristúpiť k obnove. Prvky, ktoré kvôli preukázateľne narušenému až havarijnému stavu už nie je možné zachovať, budú vymenené za tvarové a materiálové kópie. Chýbajúce kovové prvky budú doplnené ako repliky pôvodných. Súčasný, hrubý mladší náter sa odstráni, drevo impregnuje a natrie farbou, zodpovedajúcou primárnej farebnej náterovej vrstve. Železné prvky sa natrú farbou zhodnou s náterom dreva, mosadzné detaily zostanú bez náteru.

*Vonkajšie krídla: pozri postup uvedený v pol. č. 1!*

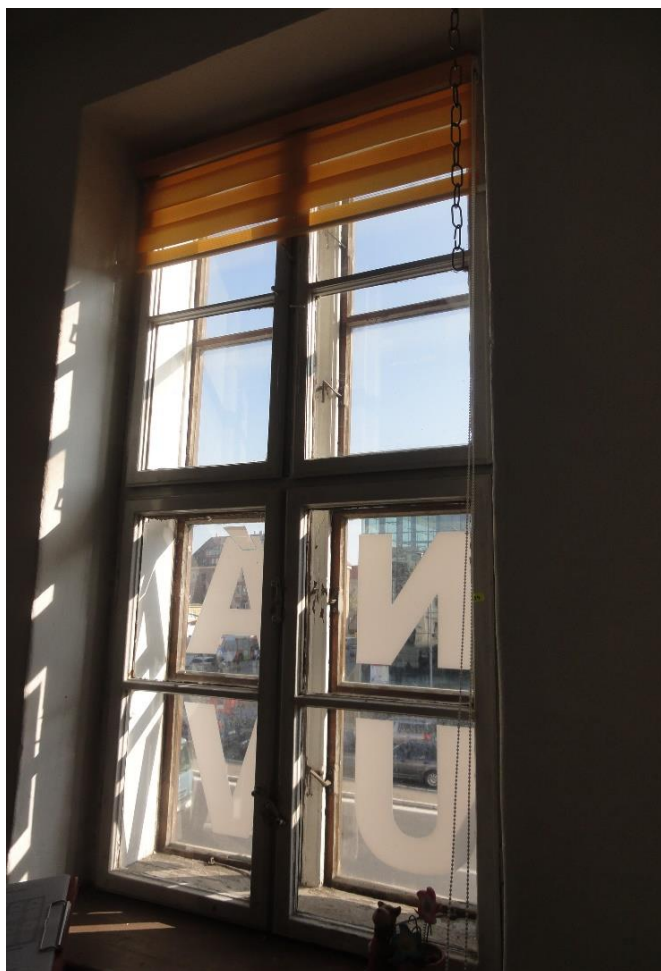
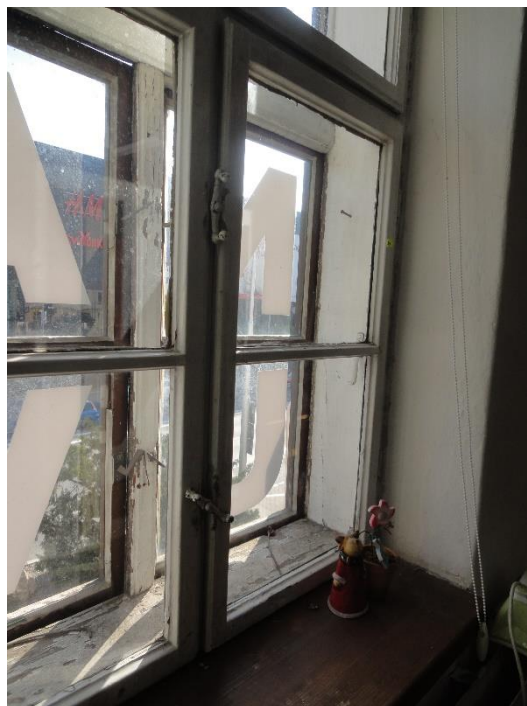
**Položka č.: 34**

Horné závesy LDK a PDK sú novšie, chýbajú úchyty dolných krídel, obrtlíky horných krídel a úchyt na PHK. Nový parapet, biely, olejový náter.

**Návrh obnovy:** umelecko-remeselná obnova, vnútorné krídla zachovať, repasovať. Je nutné odborne preveriť stav materiálu, funkčnosť konštrukcií, spojov a kovových prvkov a na základe zistení pristúpiť k obnove. Prvky, ktoré kvôli preukázateľne narušenému až havarijnému stavu už nie je možné zachovať, budú vymenené za tvarové a materiálové kópie. Chýbajúce kovové prvky budú doplnené ako repliky pôvodných. Súčasný, hrubý mladší náter sa odstráni, drevo impregnuje a natrie farbou, zodpovedajúcou primárnej farebnej náterovej vrstve. Železné prvky sa natrú farbou zhodnou s náterom dreva, mosadzné detaily zostanú bez náteru.

*Vonkajšie krídla:* pozri postup uvedený v pol. č. 1!

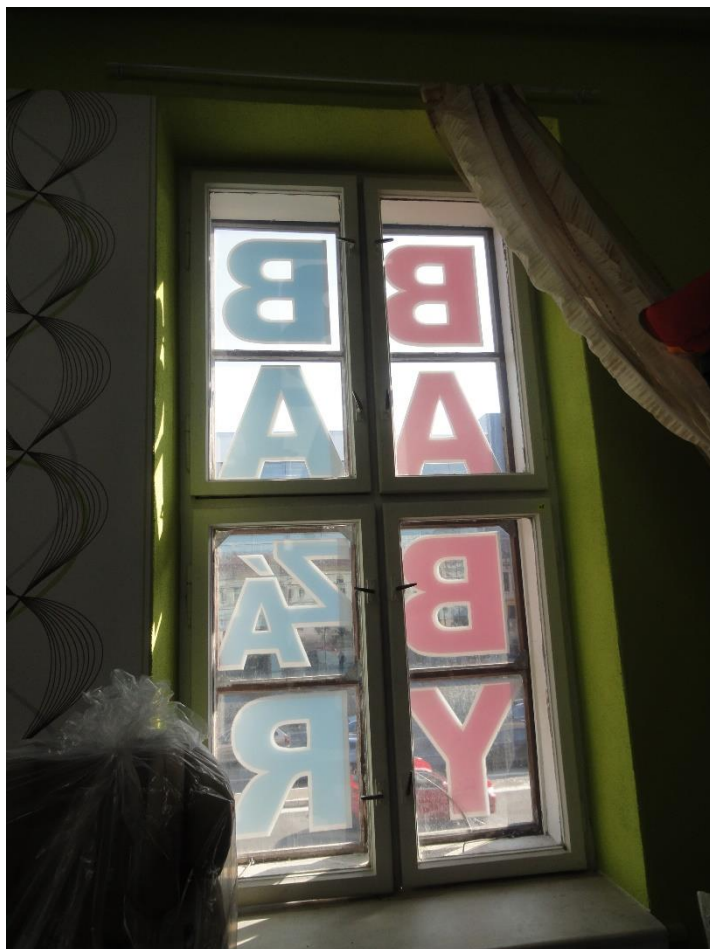
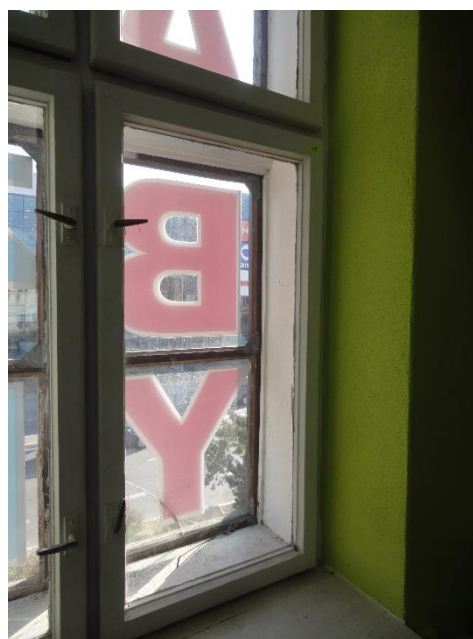
**Položka č.: 35**

Na pôvodných pántoch (LHK, PDK, PHK – dolný vyššie) sú osadené štyri, jednotabuľkové krídla zatvárané na stredový kríž pomocou kľučiek. Nová parapetná doska.

*Vonkajšia výplň:* vypadané tmelenie, na krídlach tmavohnedý náter, kríž je biely. Horné polia LDK a PDK sú v rohoch spevnené plechovými trojuholníkmi. Tabuľa skla v dolnom poli PDK je prasknutá.

**Návrh obnovy:** umelecko-remeselná obnova. Súčasná výplň nepôsobí rušivo a možno ju ponechať na dožitie. Následne bude nahradená tvarovou a materiálovou kópiou pôvodnej výplne. Vonkajšie krídla sa vyhotovia ako kópie pôvodných, t. j. musia rešpektovať materiál, profil líšt, členenie, spôsob zavesenia a fixovania pôvodných krídel. Do profilov bude možné kvôli zlepšeniu tepelno-izolačných vlastností vložiť tabule izolačného dvojskla. Náter rámov vonkajších krídel sa bude zhodovať s farbou vnútorných, ktorá bude vychádzať zo zistenej, primárnej farebnosti.

*Vonkajšie krídla:* pozri postup uvedený v pol. č. 1!

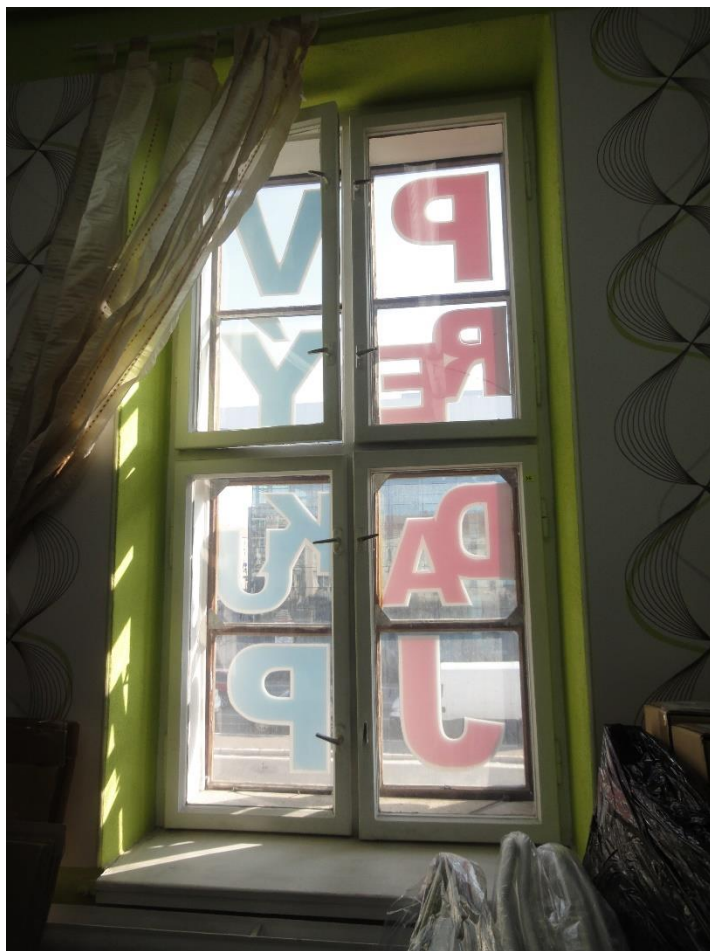
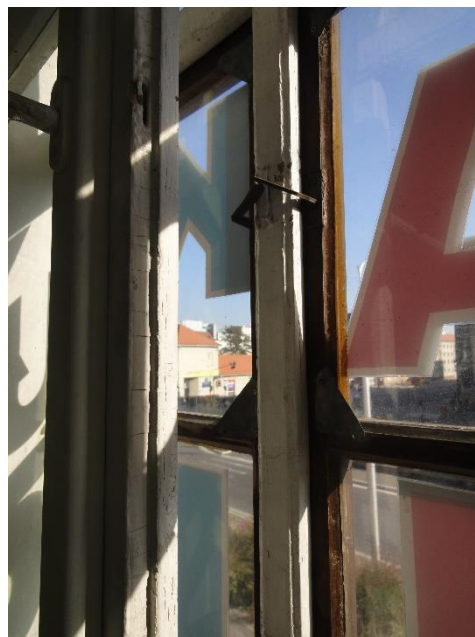
**Položka č.: 36**

Na pôvodných pántoch sú osadené štyri, jednotabuľkové krídla zatvárané na stredový križ pomocou kľučiek. Väčšina závesov a pántov je nová (PDK – všetky, ĽDK – horné závesy, ĽHK – hore záves aj pánt, dole iba záves). Nový parapet.

*Vonkajšia výplň:* vypadané tmelenie, na krídlach tmavohnedý náter, križ je biely. Horné polia ĽDK a PDK sú v rohoch spevnené plechovými trojuholníkmi.

**Návrh obnovy:** umelecko-remeselná obnova. Súčasná výplň nepôsobí rušivo a možno ju ponechať na dožitie. Následne bude nahradená tvarovou a materiálovou kópiou pôvodnej výplne. Vonkajšie krídla sa vyhotovia ako kópie pôvodných, t. j. musia rešpektovať materiál, profil líšt, členenie, spôsob zavesenia a fixovania pôvodných krídel. Do profilov bude možné kvôli zlepšeniu tepelno-izolačných vlastností vložiť tabule izolačného dvojskla. Náter rámov vonkajších krídel sa bude zhodovať s farbou vnútorných, ktorá bude vychádzať zo zistenej, primárnej farebnosti.

*Vonkajšie krídla:* pozri postup uvedený v pol. č. 1!

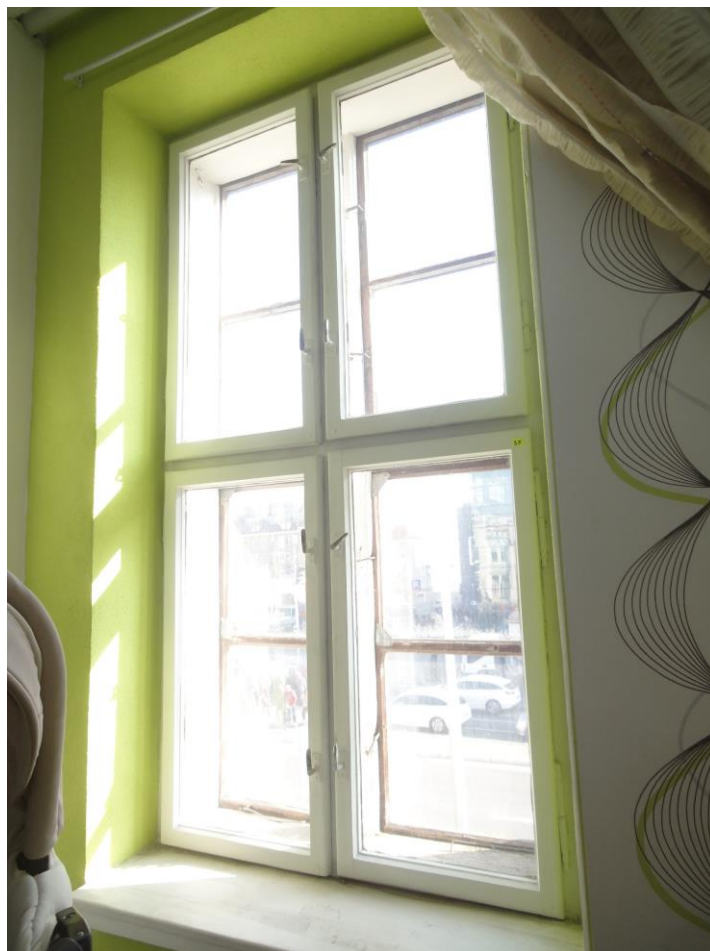
**Položka č.: 37**

Vnútornú výplň tvoria štyri, jednotabulkové krídla zatvárané na stredový križ pomocou kľučiek. ĽDK, PDK a ĽHK sú osadené na pôvodné pánty a majú tiež pôvodné závesy. V prípade PHK je pôvodný iba horný pánt. Náter biely, olejový.

*Vonkajšia výplň:* vypadané tmelenie, na krídlach tmavohnedý náter, križ je biely. Horné polia ĽDK a PDK sú v rohoch spevnené plechovými trojuholníkmi.

**Návrh obnovy:** umelecko-remeselná obnova. Súčasná výplň nepôsobí rušivo a možno ju ponechať na dožitie. Následne bude nahradená tvarovou a materiálou kópiou pôvodnej výplne. Vonkajšie krídla sa vyhotovia ako kópie pôvodných, t. j. musia rešpektovať materiál, profil líšt, členenie, spôsob zavesenia a fixovania pôvodných krídel. Do profilov bude možné kvôli zlepšeniu tepelno-izolačných vlastností vložiť tabule izolačného dvojskla. Náter rámov vonkajších krídel sa bude zhodovať s farbou vnútorných, ktorá bude vychádzať zo zistenej, primárnej farebnosti.

*Vonkajšie krídla:* pozri postup uvedený v pol. č. 1!

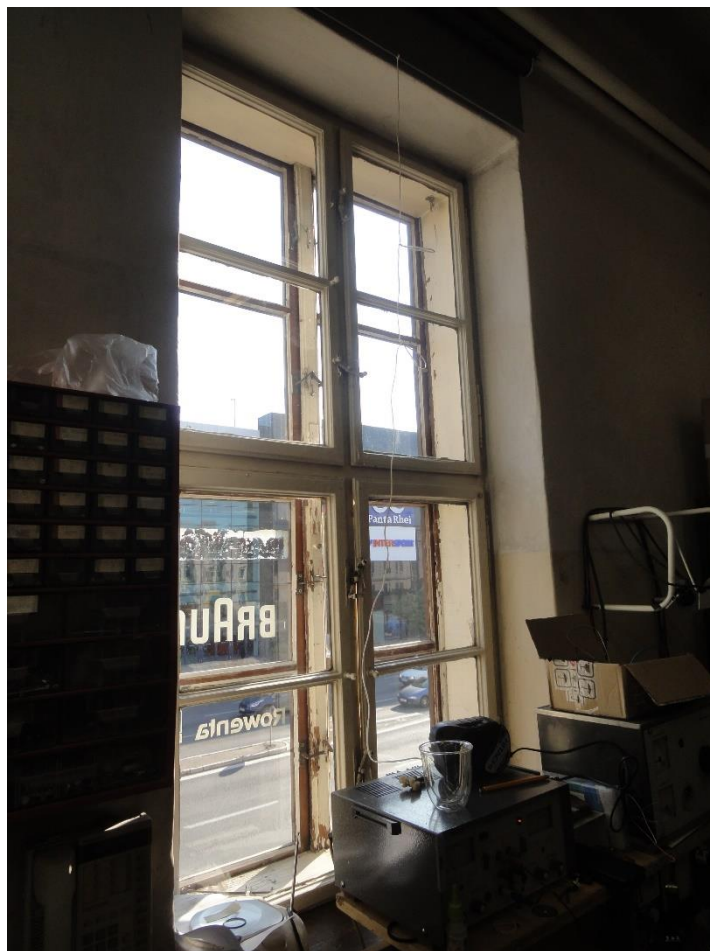
**Položka č.: 38**

Chýba úchyt na PHK; biely, olejový náter.

**Návrh obnovy:** umelecko-remeselná obnova, vnútorné krídla zachovať, repasovať. Je nutné odborne preveriť stav materiálu, funkčnosť konštrukcií, spojov a kovových prvkov a na základe zistení pristúpiť k obnove. Prvky, ktoré kvôli preukázateľne narušenému až havarijnému stavu už nie je možné zachovať, budú vymenené za tvarové a materiálové kópie. Chýbajúce kovové prvky budú doplnené ako repliky pôvodných. Súčasný, hrubý mladší náter sa odstráni, drevo impregnuje a natrie farbou, zodpovedajúcou primárnej farebnej náterovej vrstve. Železné prvky sa natrú farbou zhodnou s náterom dreva, mosadzné detaily zostanú bez náteru.

*Vonkajšie krídla: pozri postup uvedený v pol. č. 1!*

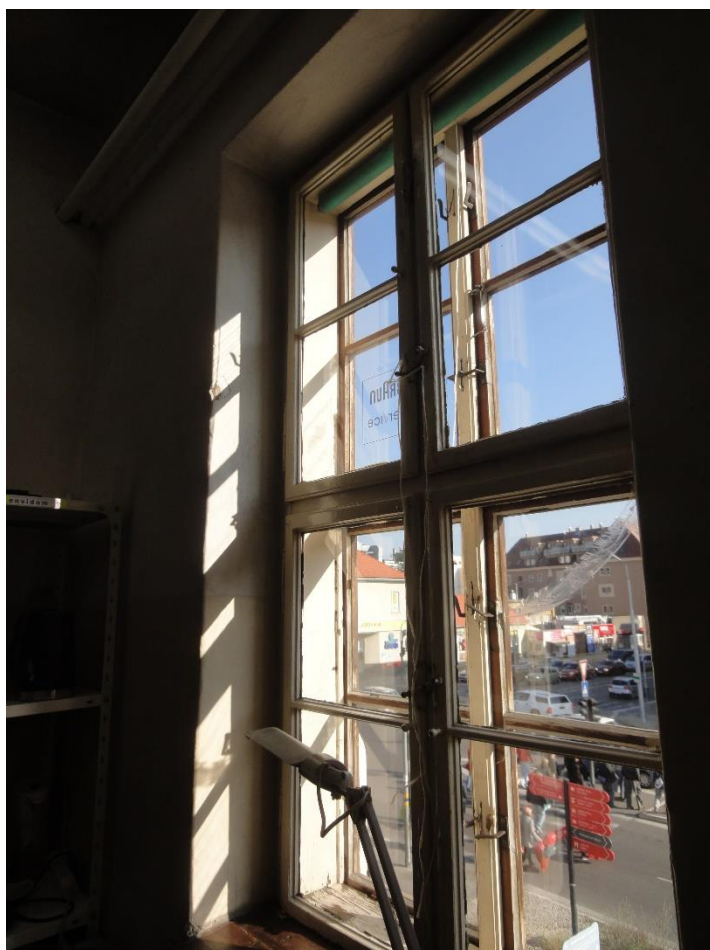
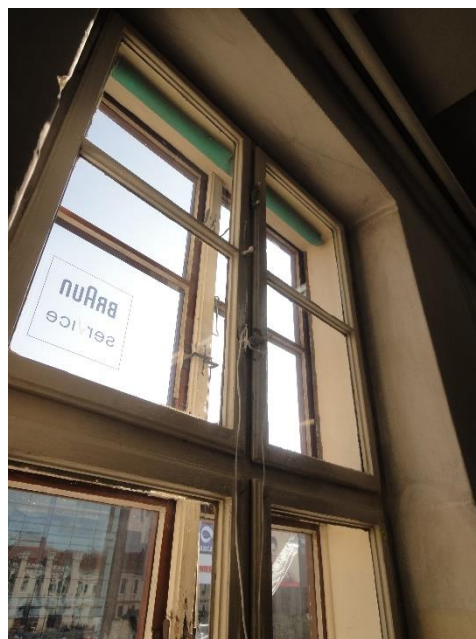
**Položka č.: 39**

Chýba úchyt na PHK; chýbajú záporky. Novší parapet. Biely, olejový náter.

*Vonkajšia* vypadané tmelenie, na krídlach tmavohnedý náter, kríž je biely. Sklo v hornom poli PDK je prasknuté.

**Návrh obnovy:** umelecko-remeselná obnova, vnútorné krídla zachovať, repasovať. Je nutné odborne preveriť stav materiálu, funkčnosť konštrukcií, spojov a kovových prvkov a na základe zistení pristúpiť k obnove. Prvky, ktoré kvôli preukázateľne narušenému až havarijnému stavu už nie je možné zachovať, budú vymenené za tvarové a materiálové kópie. Chýbajúce kovové prvky budú doplnené ako repliky pôvodných. Súčasný, hrubý mladší náter sa odstráni, drevo impregnuje a natrie farbou, zodpovedajúcou primárnej farebnej náterovej vrstve. Železné prvky sa natrú farbou zhodnou s náterom dreva, mosadzné detaily zostanú bez náteru.

*Vonkajšie krídla:* pozri postup uvedený v pol. č. 1!

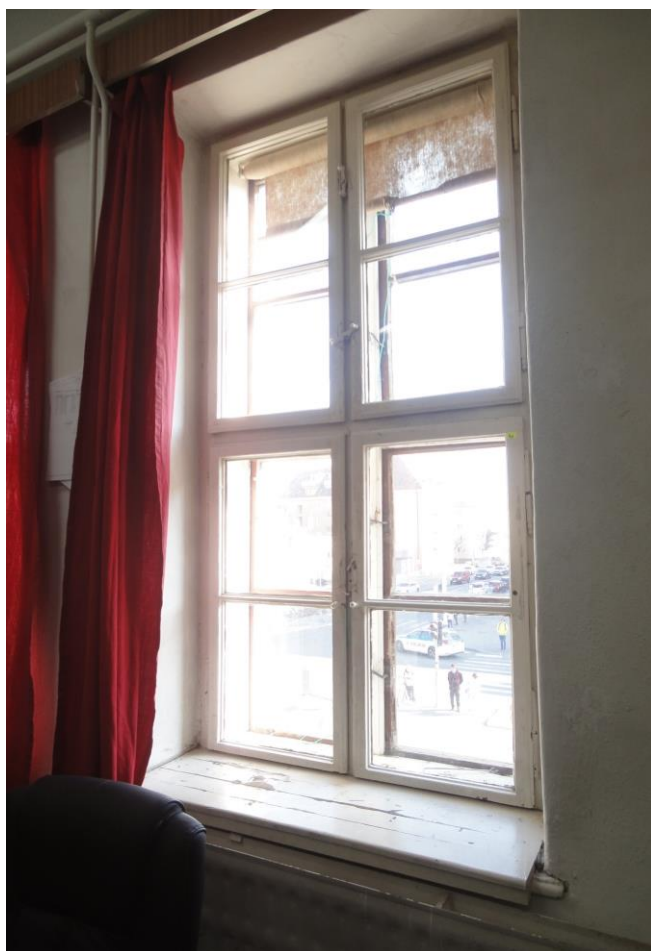
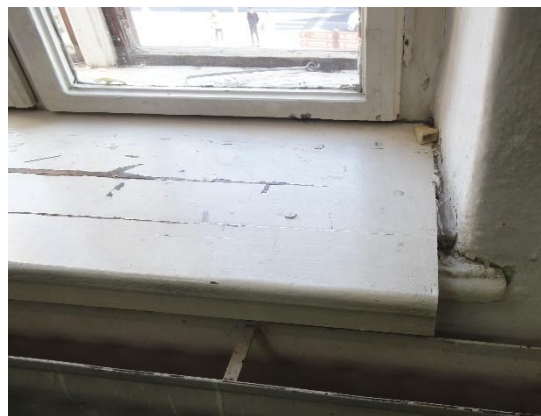
**Položka č.: 40**

Horné závesy horných krídiel sú novšie; chýbajú úchyty na horných krídlach, a obrtlíky dolných krídel, tie sú fixované dvojicou novších obrtlíkov. Nová parapetná doska položená na pôvodnú; biely, olejový náter.

**Návrh obnovy:** umelecko-remeselná obnova, vnútorné krídla zachovať, repasovať. Je nutné odborne preveriť stav materiálu, funkčnosť konštrukcií, spojov a kovových prvkov a na základe zistení pristúpiť k obnove. Prvky, ktoré kvôli preukázateľne narušenému až havarijnému stavu už nie je možné zachovať, budú vymenené za tvarové a materiálové kópie. Chýbajúce kovové prvky budú doplnené ako repliky pôvodných. Súčasný, hrubý mladší náter sa odstráni, drevo impregnuje a natrie farbou, zodpovedajúcou primárnej farebnej náterovej vrstve. Železné prvky sa natrú farbou zhodnou s náterom dreva, mosadzné detaily zostanú bez náteru.

*Vonkajšie krídla:* pozri postup uvedený v pol. č. 1!

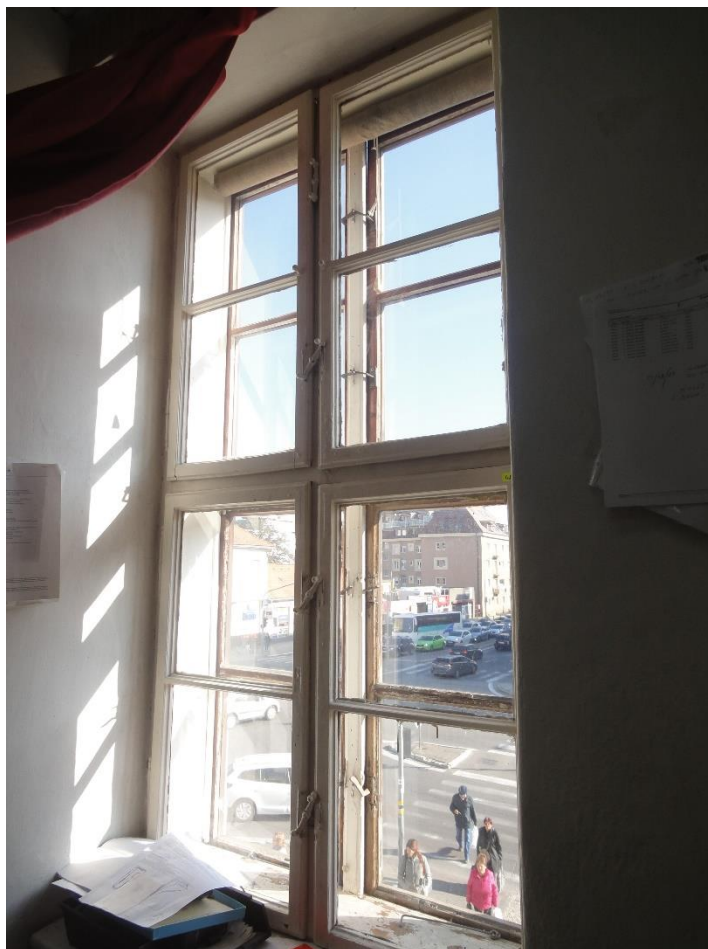
**Položka č.: 41**

Chýbajú priťahovacie úchyty dolných krídel; novšia parapetná doska položená na pôvodnej. Biely, olejový náter.

**Návrh obnovy:** umelecko-remeselná obnova, vnútorné krídla zachovať, repasovať. Je nutné odborne preveriť stav materiálu, funkčnosť konštrukcií, spojov a kovových prvkov a na základe zistení pristúpiť k obnove. Prvky, ktoré kvôli preukázateľne narušenému až havarijnému stavu už nie je možné zachovať, budú vymenené za tvarové a materiálové kópie. Chýbajúce kovové prvky budú doplnené ako repliky pôvodných. Súčasný, hrubý mladší náter sa odstráni, drevo impregnuje a natrie farbou, zodpovedajúcou primárnej farebnej náterovej vrstve. Železné prvky sa natrú farbou zhodnou s náterom dreva, mosadzné detaily zostanú bez náteru.

*Vonkajšie krídla:* pozri postup uvedený v pol. č. 1!
