***Inventarizácia časti okien***

***býv. kasárni (tržnice) na Štefánikovej triede v Nitre***

*Nitra, november 2019*

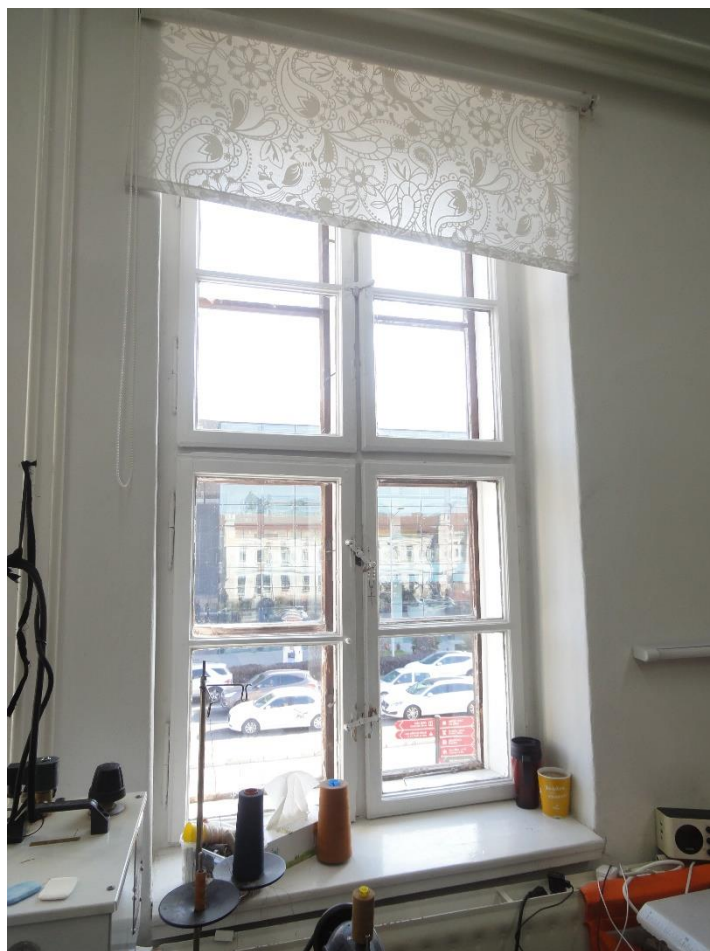
**Položka č.: 42**

Chýbajú dolný obrtlík a pritáhovacie úchyty horných krídel; horný obrtlík na zaklopenie; novšia parapetná doska je položená na pôvodnej. Biely, olejový náter.

**Návrh obnovy:** umelecko-remeselná obnova, vnútorné krídla zachovať, repasovať. Je nutné odborne preveriť stav materiálu, funkčnosť konštrukcií, spojov a kovových prvkov a na základe zistení pristúpiť k obnove. Prvky, ktoré kvôli preukázateľne narušenému až havarijnému stavu už nie je možné zachovať, budú vymenené za tvarové a materiálové kópie. Chýbajúce kovové prvky budú doplnené ako repliky pôvodných. Súčasný, hrubý mladší náter sa odstráni, drevo impregnuje a natrie farbou, zodpovedajúcou primárnej farebnej náterovej vrstve. Železné prvky sa natrú farbou zhodnou s náterom dreva, mosadzné detaily zostanú bez náteru.

*Vonkajšie krídla:* pozri postup uvedený v pol. č. 1!

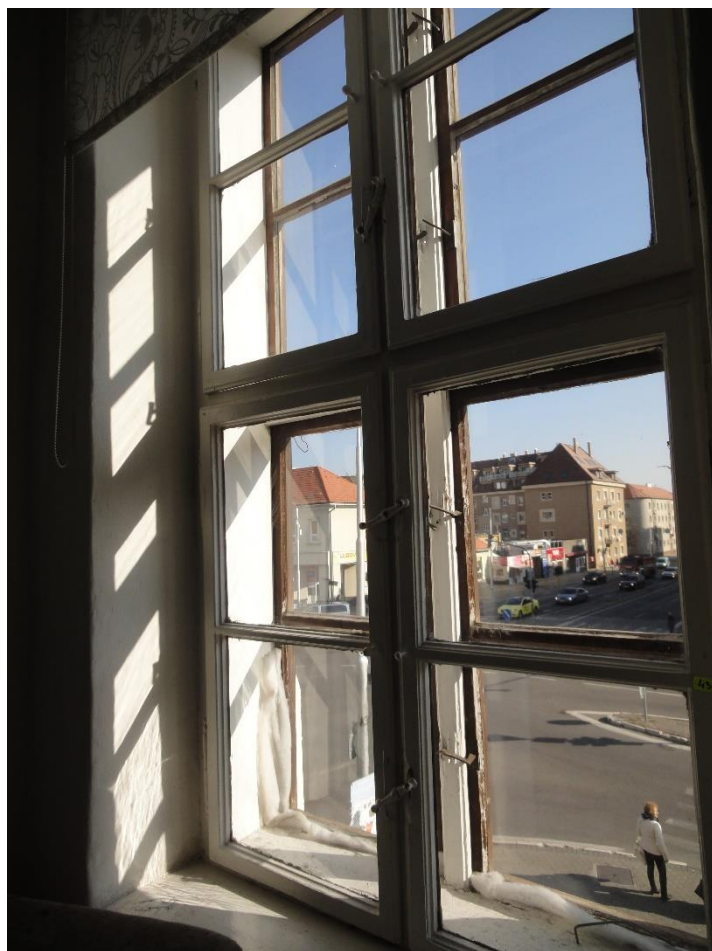
**Položka č.: 43**

Kompletne zachované pôvodné kovanie; nový parapet a vymenená skriňa. Biely, olejový náter.

**Návrh obnovy:** umelecko-remeselná obnova, vnútorné krídla zachovať, repasovať. Je nutné odborne preveriť stav materiálu, funkčnosť konštrukcií, spojov a kovových prvkov a na základe zistení pristúpiť k obnove. Prvky, ktoré kvôli preukázateľne narušenému až havarijnému stavu už nie je možné zachovať, budú vymenené za tvarové a materiálové kópie. Chýbajúce kovové prvky budú doplnené ako repliky pôvodných. Súčasný, hrubý mladší náter sa odstráni, drevo impregnuje a natrie farbou, zodpovedajúcou primárnej farebnej náterovej vrstve. Železné prvky sa natrú farbou zhodnou s náterom dreva, mosadzné detaily zostanú bez náteru.

*Vonkajšie krídla:* pozri postup uvedený v pol. č. 1!

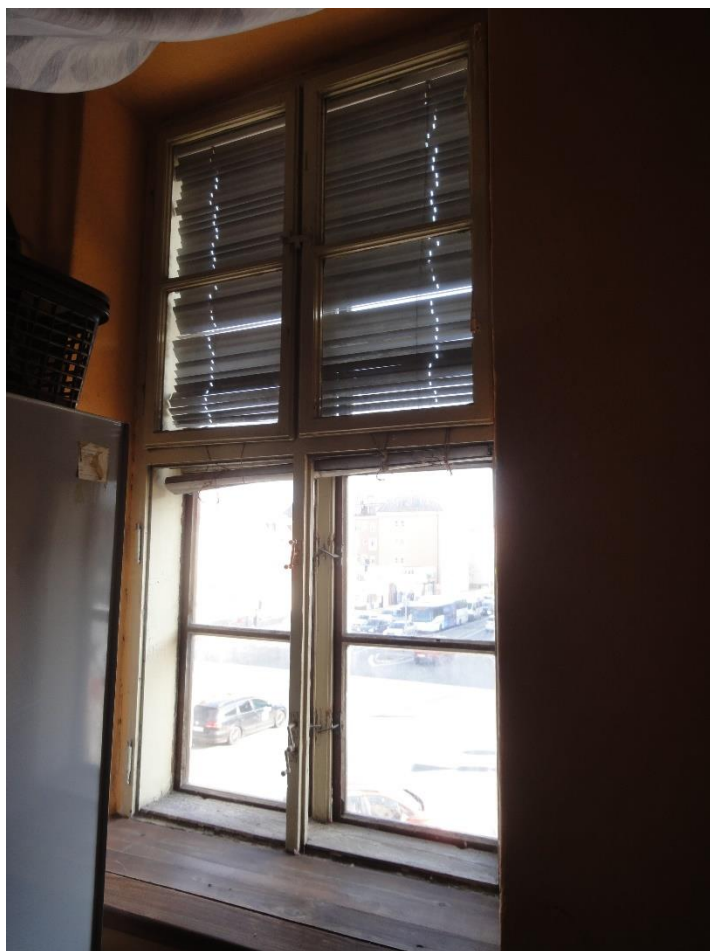
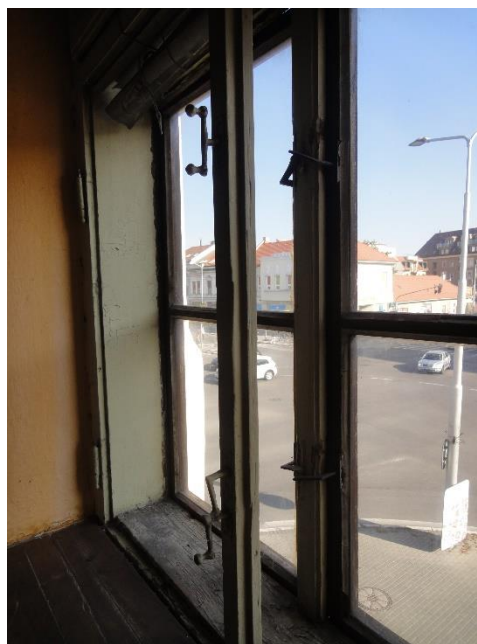
**Položka č.: 44**

Bez dolných krídel, zachované sú iba pánty a horný obrtlík; horné krídla bez pôvodných obrtlíkov a úchyto, len jeden obrtlík na zaklopenie. Parapetná doska je nová.

**Návrh obnovy:** umelecko-remeselná obnova, vnútorné krídla zachovať, repasovať, doplniť chýbajúce dolné krídla ako kópie podľa pôvodných. Je nutné odborne preveriť stav materiálu, funkčnosť konštrukcií, spojov a kovových prvkov a na základe zistení pristúpiť k obnove. Prvky, ktoré kvôli preukázateľne narušenému až havarijnému stavu už nie je možné zachovať, budú vymenené za tvarové a materiálové kópie. Chýbajúce kovové prvky budú doplnené ako repliky pôvodných. Súčasný, hrubý mladší náter sa odstráni, drevo impregnuje a natrie farbou, zodpovedajúcou primárnej farebnej náterovej vrstve. Železné prvky sa natrú farbou zhodnou s náterom dreva, mosadzné detaily zostanú bez náteru.

*Vonkajšie krídla:* pozri postup uvedený v pol. č. 1!

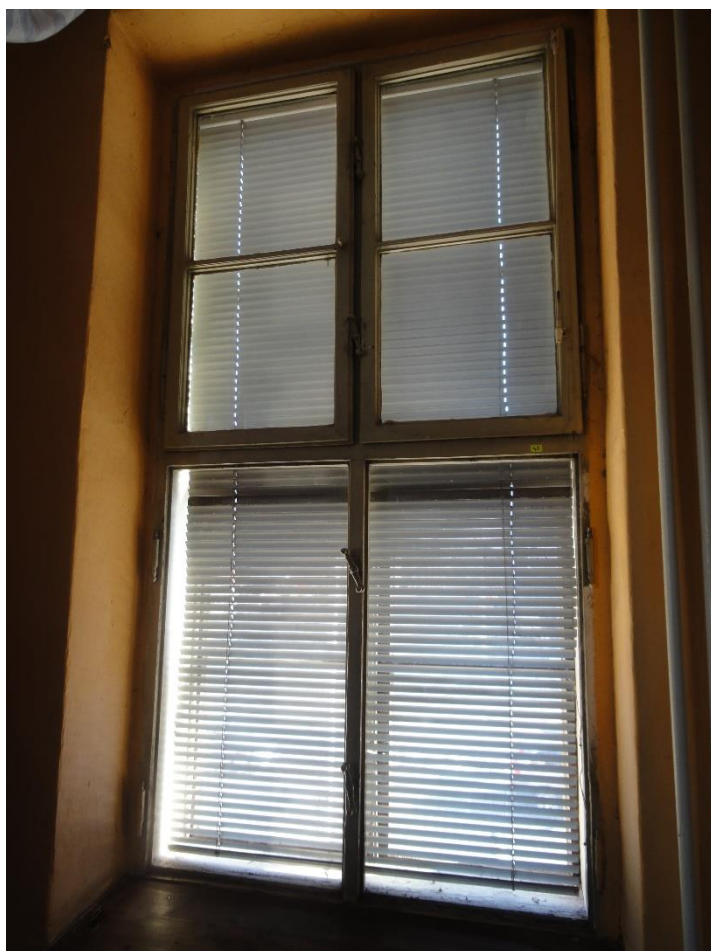
**Položka č.: 45**

Bez dolných krídel, zachované sú iba pánty a obrtlíky; PHK bez úchyty, horné závesy PHK sú novšie. Nová parapetná doska.

**Návrh obnovy:** umelecko-remeselná obnova, vnútorné krídla zachovať, repasovať, doplniť chýbajúce dolné krídla ako kópie podľa pôvodných. Je nutné odborne preveriť stav materiálu, funkčnosť konštrukcií, spojov a kovových prvkov a na základe zistení pristúpiť k obnove. Prvky, ktoré kvôli preukázateľne narušenému až havarijnému stavu už nie je možné zachovať, budú vymenené za tvarové a materiálové kópie. Chýbajúce kovové prvky budú doplnené ako repliky pôvodných. Súčasný, hrubý mladší náter sa odstráni, drevo impregnuje a natrie farbou, zodpovedajúcou primárnej farebnej náterovej vrstve. Železné prvky sa natrú farbou zhodnou s náterom dreva, mosadzné detaily zostanú bez náteru.

*Vonkajšie krídla:* pozri postup uvedený v pol. č. 1!

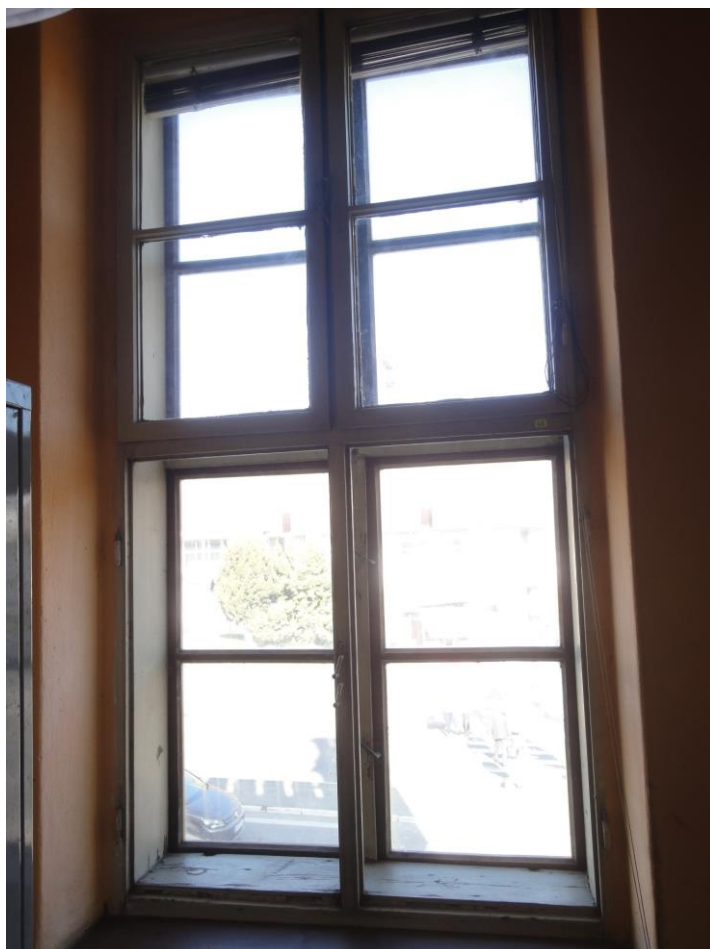
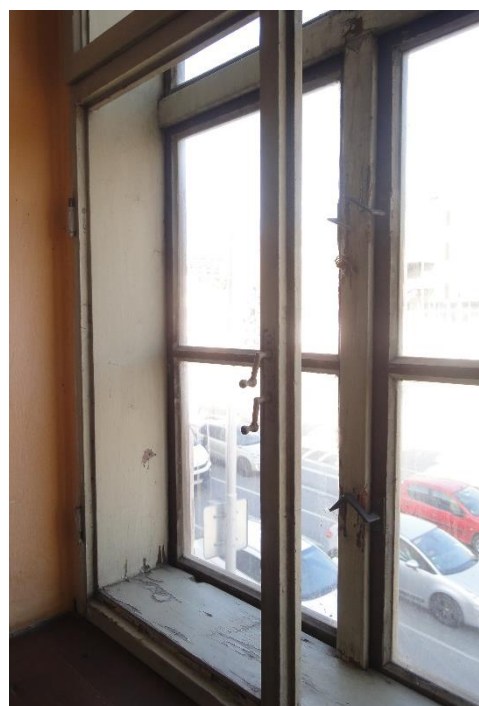
## **Položka č.: 46**

Bez dolných krídel, zachované sú iba pánty; dolný pánt pôv. LDK je odpílený, dolný pánt pôv. PDK je novší. Horné krídla majú nové pánty a závesy, sú bez pôvodných obrtlíkov a úchytovej. Horné i dolné krídla sú dnes fixované dvojicami starších (druhotne použitých?) polobrtlíkov. Nový parapet.

*Vonkajšia:* kríž zrejme z druhej polovice 20. storočia (hladké lišty bez profilácie, s bielym náterom); krídla natreté tmavou hnedou.

**Návrh obnovy:** umelecko-remeselná obnova, vnútorné krídla zachovať, repasovať, doplniť chýbajúce dolné krídla ako kópie podľa pôvodných. Je nutné odborne preveriť stav materiálu, funkčnosť konštrukcií, spojov a kovových prvkov a na základe zistení pristúpiť k obnove. Prvky, ktoré kvôli preukázateľne narušenému až havarijnému stavu už nie je možné zachovať, budú vymenené za tvarové a materiálové kópie. Chýbajúce kovové prvky budú doplnené ako repliky pôvodných. Súčasný, hrubý mladší náter sa odstráni, drevo impregnuje a natrie farbou, zodpovedajúcou primárnej farebnej náterovej vrstve. Železné prvky sa natrú farbou zhodnou s náterom dreva, mosadzné detaily zostanú bez náteru.

*Vonkajšie krídla:* pozri postup uvedený v pol. č. 1!

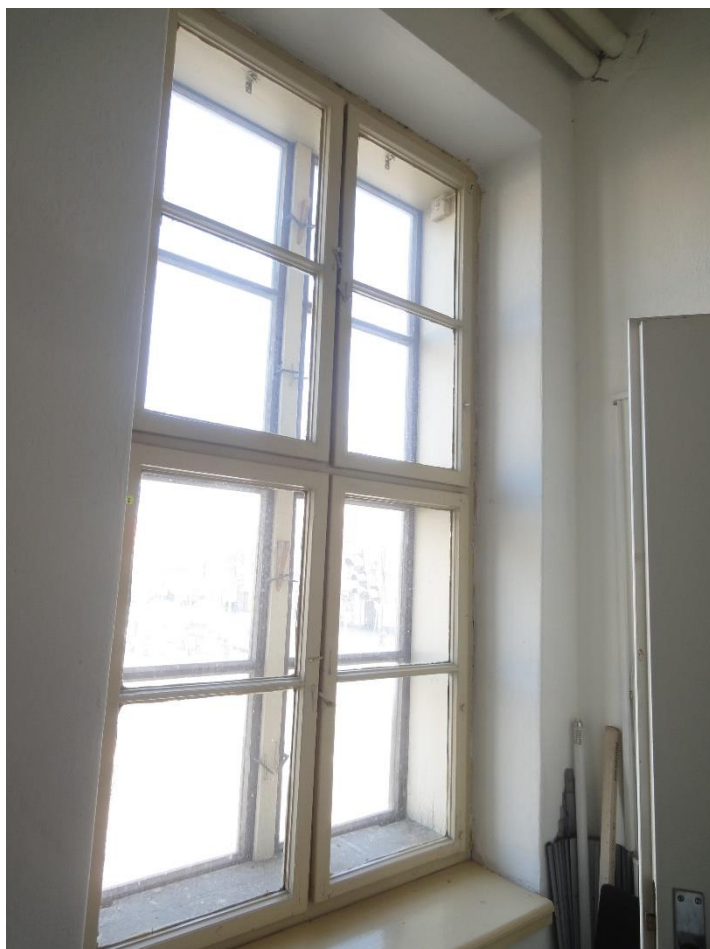
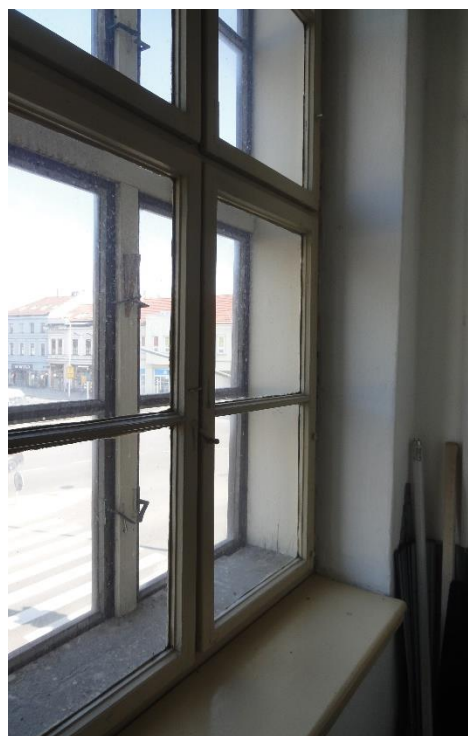
**Položka č.: 47**

Všetky pánty a závesy sú novšie. Na horných aj dolných krídlach chýbajú pôvodné obrtlíky a úchyty, horné sú fixované dvomi polobrtlíkmi staršieho typu, dolné jedným. Nová skriňa a nový parapet. Biely, olejový náter.

*Vonkajšia:* kríž zrejme z druhej polovice 20. storočia (hladké lišty bez profilácie, s bielym náterom); krídla natreté tmavou hnedou.

**Návrh obnovy:** umelecko-remeselná obnova, vnútorné krídla zachovať, repasovať, doplniť chýbajúce dolné krídla ako kópie podľa pôvodných. Je nutné odborne preveriť stav materiálu, funkčnosť konštrukcií, spojov a kovových prvkov a na základe zistení pristúpiť k obnove. Prvky, ktoré kvôli preukázateľne narušenému až havarijnému stavu už nie je možné zachovať, budú vymenené za tvarové a materiálové kópie. Chýbajúce kovové prvky budú doplnené ako repliky pôvodných. Súčasný, hrubý mladší náter sa odstráni, drevo impregnuje a natrie farbou, zodpovedajúcou primárnej farebnej náterovej vrstve. Železné prvky sa natrú farbou zhodnou s náterom dreva, mosadzné detaily zostanú bez náteru.

*Vonkajšie krídla:* pozri postup uvedený v pol. č. 1!

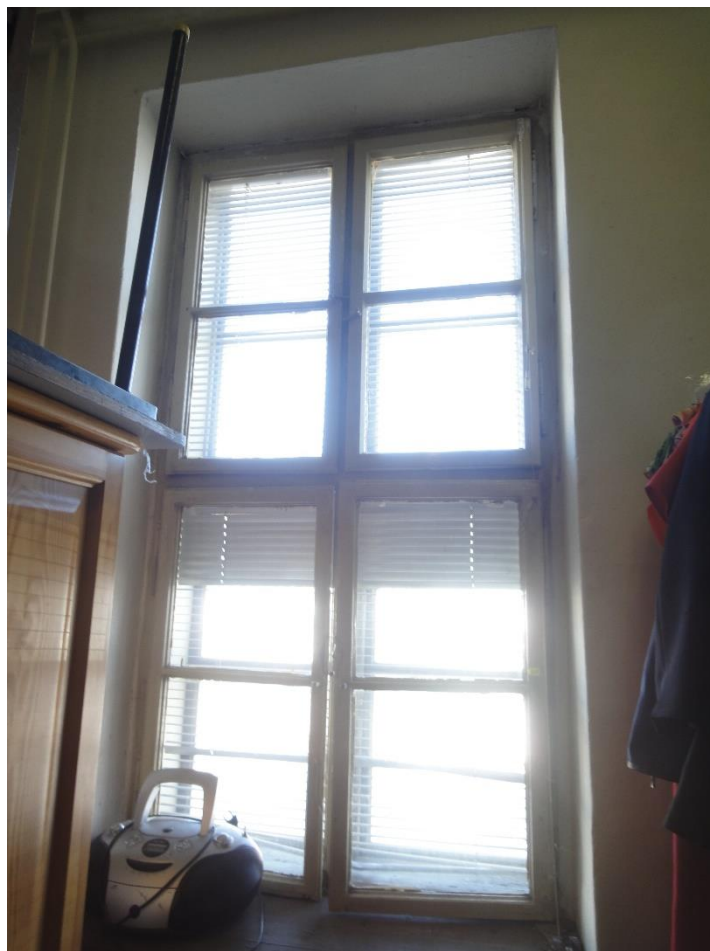
**Položka č.: 48**

Chýbajú obrtlíky horných krídel a úchyt na PHK, krídla sú fixované dvojicou polobrtlíkov staršieho typu; chýba dolný obrtlík dolných krídel. Nový parapet položený na starší; biely, olejový náter.

**Návrh obnovy:** umelecko-remeselná obnova, vnútorné krídla zachovať, repasovať, doplniť chýbajúce dolné krídla ako kópie podľa pôvodných. Je nutné odborne preveriť stav materiálu, funkčnosť konštrukcií, spojov a kovových prvkov a na základe zistení pristúpiť k obnove. Prvky, ktoré kvôli preukázateľne narušenému až havarijnému stavu už nie je možné zachovať, budú vymenené za tvarové a materiálové kópie. Chýbajúce kovové prvky budú doplnené ako repliky pôvodných. Súčasný, hrubý mladší náter sa odstráni, drevo impregnuje a natrie farbou, zodpovedajúcou primárnej farebnej náterovej vrstve. Železné prvky sa natrú farbou zhodnou s náterom dreva, mosadzné detaily zostanú bez náteru.

*Vonkajšie krídla: pozri postup uvedený v pol. č. 1!*

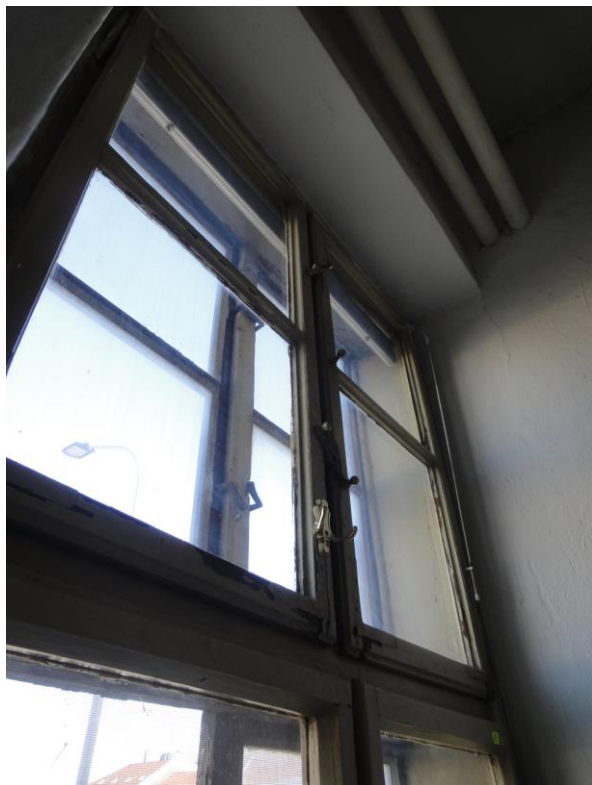
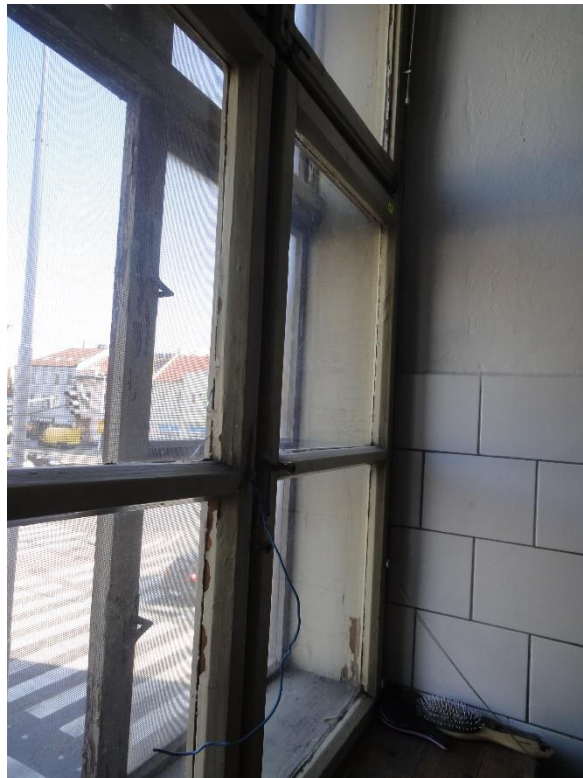
**Položka č.: 49**

Na LHK chýba priťahovací úchyt; všetky horné závesy dolných krídel sú novšie; chýbajú úchyty a obrtlíky na dolných krídlach, tie sú uzatvárané pomocou dvoch polobrtlíkov staršieho typu. Parapet je nový; náter biely, olejový.

*Vonkajšia:* chýba LDK.

**Návrh obnovy:** umelecko-remeselná obnova, vnútorné krídla zachovať, repasovať, doplniť chýbajúce dolné krídla ako kópie podľa pôvodných. Je nutné odborne preveriť stav materiálu, funkčnosť konštrukcií, spojov a kovových prvkov a na základe zistení pristúpiť k obnove. Prvky, ktoré kvôli preukázateľne narušenému až havarijnému stavu už nie je možné zachovať, budú vymenené za tvarové a materiálové kópie. Chýbajúce kovové prvky budú doplnené ako repliky pôvodných. Súčasný, hrubý mladší náter sa odstráni, drevo impregnuje a natrú farbou, zodpovedajúcou primárnej farebnej náterovej vrstve. Železné prvky sa natrú farbou zhodnou s náterom dreva, mosadzné detaily zostanú bez náteru.

*Vonkajšie krídla:* pozri postup uvedený v pol. č. 1!

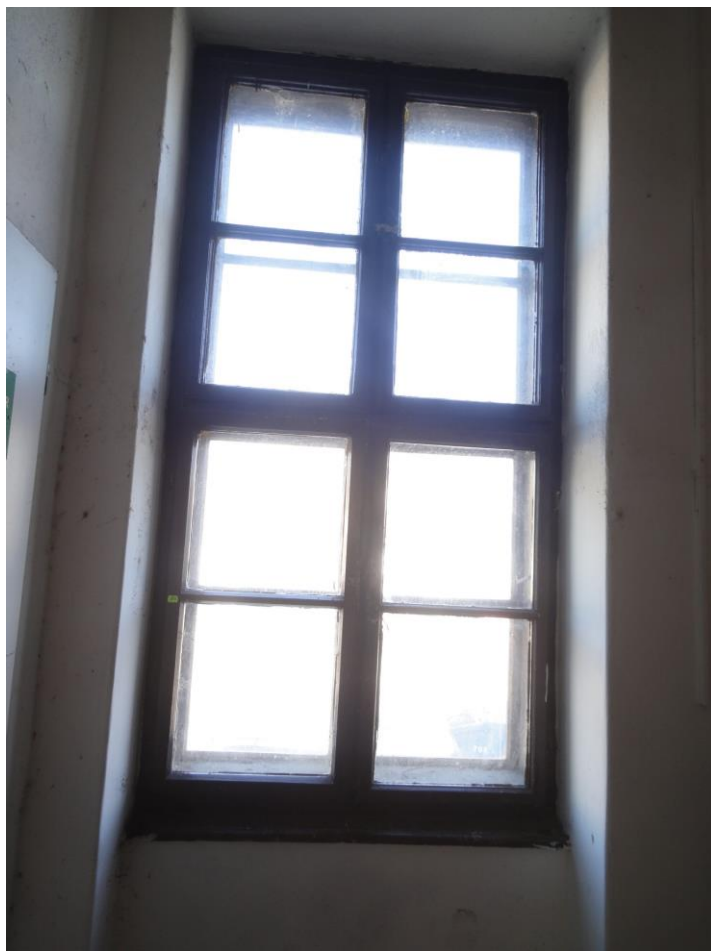
**Položka č.: 50**

Kompletne zachované pôvodné závesy a pánty, pôvodná parapetná doska; chýbajú všetky úchyty a obrtlíky; kým horné krídla sú fixované obrtlíkom na zaklopenie, dolné polobrtlíkmi. Zachovala sa pravá záporka. Dolné krídla sú prichytené skrutkami. Tmavohnedý náter.

**Návrh obnovy:** umelecko-remeselná obnova, vnútorné krídla zachovať, repasovať, doplniť chýbajúce dolné krídla ako kópie podľa pôvodných. Je nutné odborne preveriť stav materiálu, funkčnosť konštrukcií, spojov a kovových prvkov a na základe zistení pristúpiť k obnove. Prvky, ktoré kvôli preukázateľne narušenému až havarijnému stavu už nie je možné zachovať, budú vymenené za tvarové a materiálové kópie. Chýbajúce kovové prvky budú doplnené ako repliky pôvodných. Súčasný, hrubý mladší náter sa odstráni, drevo impregnuje a natrie farbou, zodpovedajúcou primárnej farebnej náterovej vrstve. Železné prvky sa natrú farbou zhodnou s náterom dreva, mosadzné detaily zostanú bez náteru.

*Vonkajšie krídla:* pozri postup uvedený v pol. č. 1!

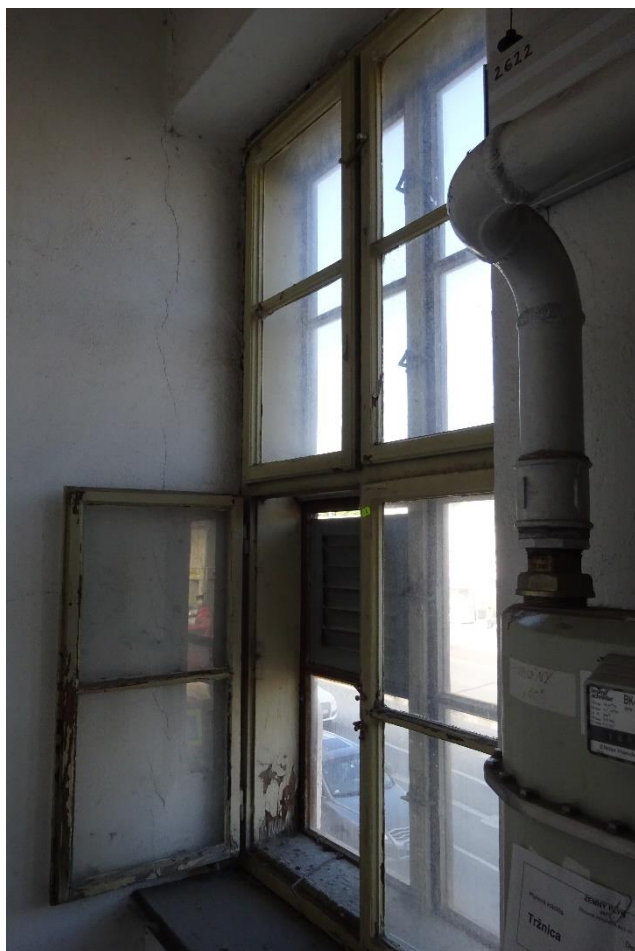
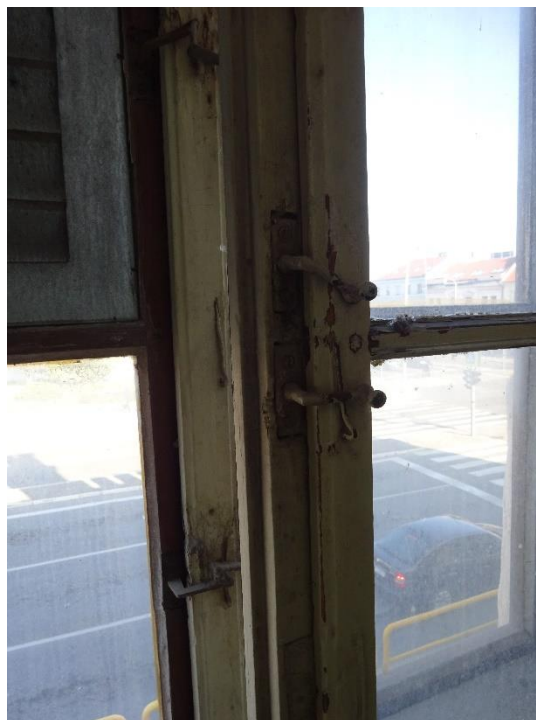
**Položka č.: 52**

**Situovanie:** B, m. č. 62

**Datovanie:** vnútorná výplň 1889 – 1890, vonkajšia 2. pol. 20. storočia

**Stav:**

Všetky závesy sú nové, nová skriňa a parapet. Na horných i dolných krídlach chýbajú úchyty, chýba dolný obrtlík dolných krídel. Horné pole LDK bez zasklenia. Náter tmavohnedý, olejový.

**Návrh obnovy:** umelecko-remeselná obnova, vnútorné krídla zachovať, repasovať, doplniť chýbajúce dolné krídla ako kópie podľa pôvodných. Je nutné odborne preveriť stav materiálu, funkčnosť konštrukcií, spojov a kovových prvkov a na základe zistení pristúpiť k obnove. Prvky, ktoré kvôli preukázateľne narušenému až havarijnému stavu už nie je možné zachovať, budú vymenené za tvarové a materiálové kópie. Chýbajúce kovové prvky budú doplnené ako repliky pôvodných. Súčasný, hrubý mladší náter sa odstráni, drevo impregnuje a natrú farbou, zodpovedajúcou primárnej farebnej náterovej vrstve. Železné prvky sa natrú farbou zhodnou s náterom dreva, mosadzné detaily zostanú bez náteru.

*Vonkajšie krídla:* pozri postup uvedený v pol. č. 1!

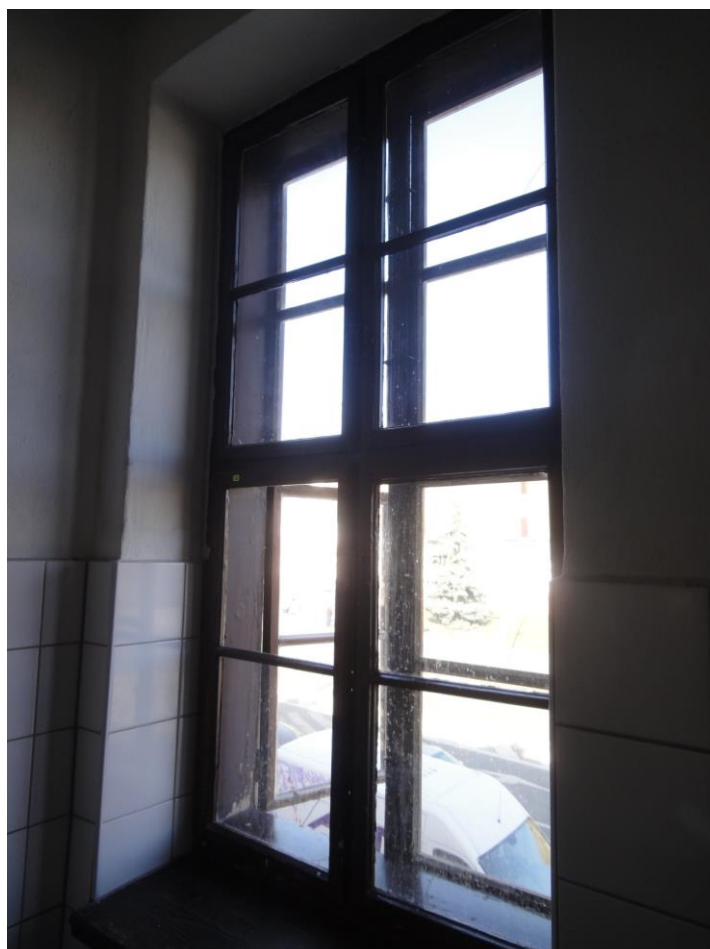
**Položka č.: 53**

**Situovanie:** A, m. č. 67

**Datovanie:** vnútorná výplň 1889 – 1890, vonkajšia 2. pol. 20. storočia

**Stav:**

Gombíky na LDK a PDK sú odlišnej veľkosti; chýba úchyt na vnútornom PHK, dolná tabuľa skla na LHK je prasknutá. Tmavohnedý, olejový náter. V hĺbke ostenia je vložená mladšia mreža.

**Návrh obnovy:** umelecko-remeselná obnova, vnútorné krídla zachovať, repasovať, doplniť chýbajúce dolné krídla ako kópie podľa pôvodných. Je nutné odborne preveriť stav materiálu, funkčnosť konštrukcií, spojov a kovových prvkov a na základe zistení pristúpiť k obnove. Prvky, ktoré kvôli preukázateľne narušenému až havarijnému stavu už nie je možné zachovať, budú vymenené za tvarové a materiálové kópie. Chýbajúce kovové prvky budú doplnené ako repliky pôvodných. Súčasný, hrubý mladší náter sa odstráni, drevo impregnuje a natrie farbou, zodpovedajúcou primárnej farebnej náterovej vrstve. Železné prvky sa natrú farbou zhodnou s náterom dreva, mosadzné detaily zostanú bez náteru.

*Vonkajšie krídla:* pozri postup uvedený v pol. č. 1!

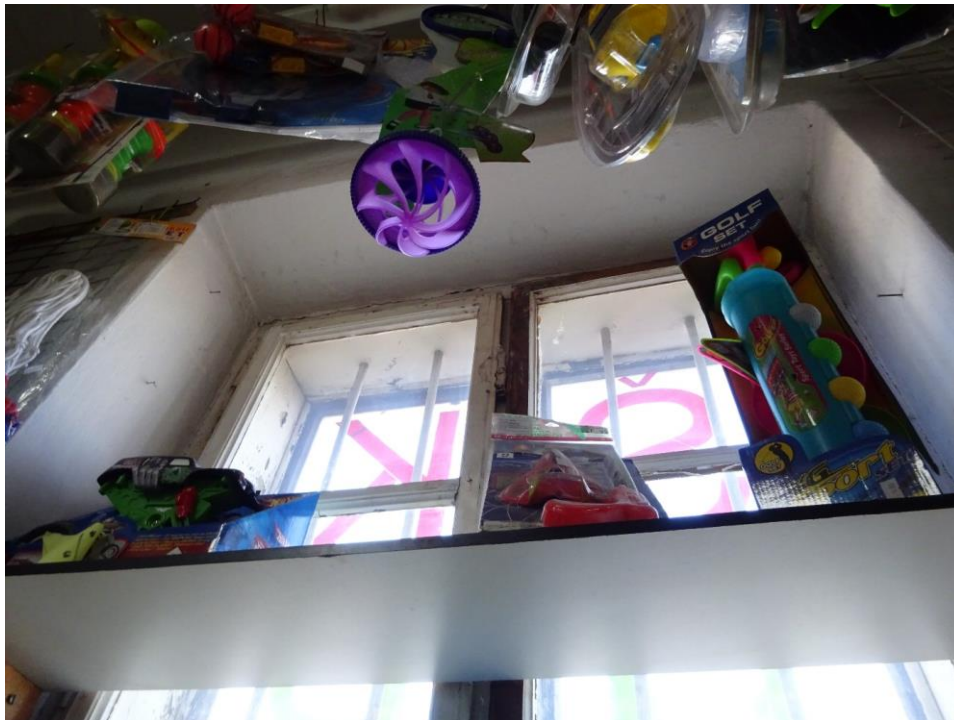
**Položka č.: 57**

**Situovanie:** m. č. 72

**Datovanie:** vnútorná výplň 1889 – 1890, vonkajšia 2. pol. 20. storočia

**Stav:** do ostenia okna sú vložené police s tovarom!

Chýbajú úchyty na horných krídlach a dolný obrtlík dolných krídel. Horný záves PHK je novší; zachovala sa ľavá záporka. V hĺbke ostenia okna je uchytená novšia mreža. Náter rámu je tmavohnedý, LHK, LDK a PDK sú biele. Parapet nový, biely.

**Návrh obnovy, pol. 56 - 60:** bude nevyhnutné odstrániť police osadené v ostení, okenná nika musí zostať voľná a dobre prístupná!

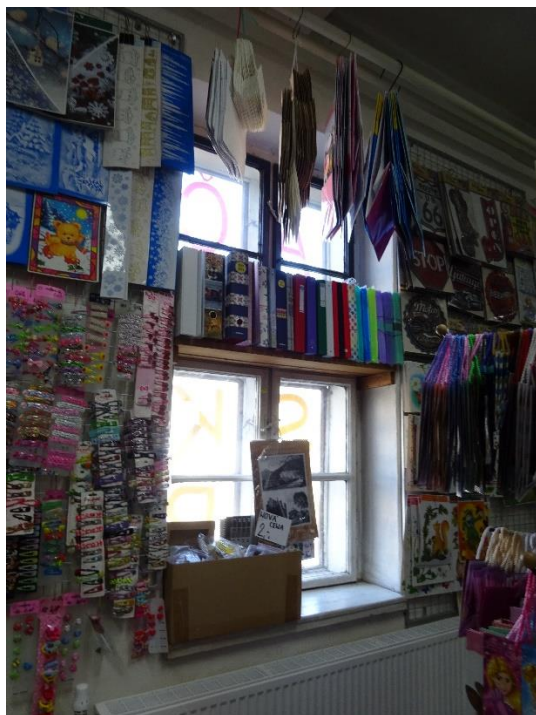
Pol. 58

**Situovanie:** m. č. 72

**Datovanie:** vnútorná výplň 1889 – 1890, vonkajšia 2. pol. 20. storočia

**Stav:** do ostenia okna sú vložené police s tovarom!

Chýbajú úchyty na horných aj dolných krídlach; zachovala sa pravá záporka. V hĺbke ostenia okna je uchytená novšia mreža. Náter rámu je tmavohnedý, dolné krídla sú biele. Parapet nový, biely.

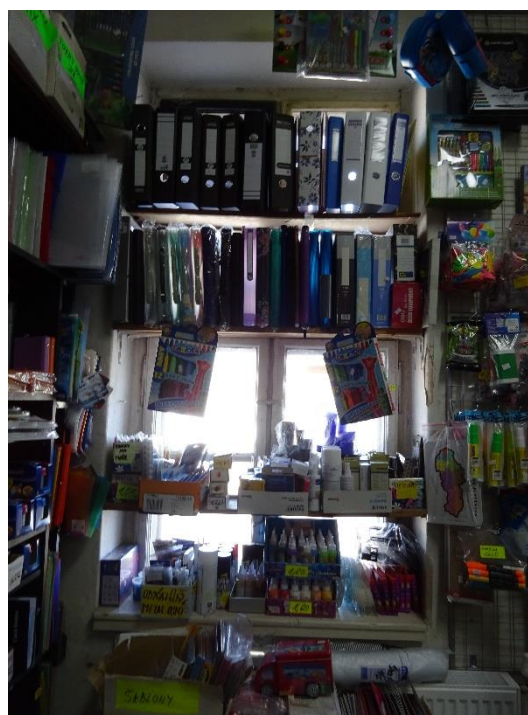
Pol. 59

**Situovanie:** m. č. 74

**Datovanie:** vnútorná výplň 1889 – 1890, vonkajšia 2. pol. 20. storočia

**Stav:** do ostenia okna sú vložené police s tovarom!

Chýba úchyt na LHK; nový parapet. Časť prvkov nesie biely, časť tmavohnedý náter.
